**MINISTERSTWO TRANSPORTU  
PAŃSTWOWA KOMISJA BADANIA WYPADKÓW LOTNICZYCH**

**RAPORT KOŃCOWY**

*Niebezpieczne zbliżenie*

zdarzenie nr: 287/06

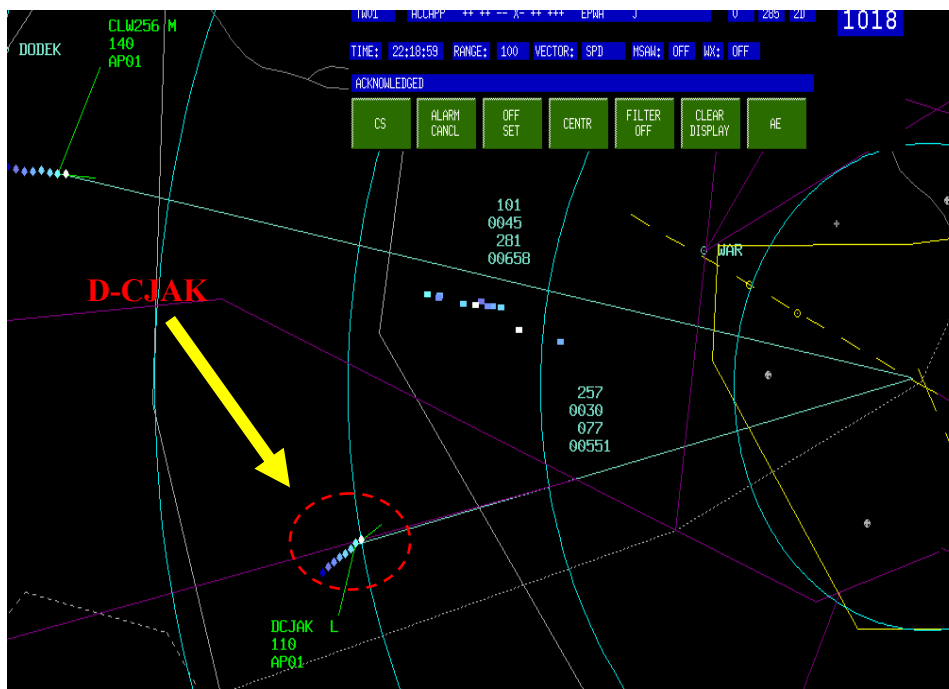
- godz. 22.12.16 na częstotliwości APP zgłosił się samolot Cessna 525 o znakach rozpoznawczych D-CJAK wykonujący lot z Genewy (LSGG) na lotnisko Warszawa - Okęcie (EPWA), będący w zniżaniu do FL170. Pilot D-CJAK otrzymał zezwolenie na dalsze zniżanie do FL80 w kierunku na WAR oraz informacje, że będzie wektorowany na podejście według ILS 11. (D-CJAK był w odległości ok. 70 NM i miał prędkość 369 węzłów)
- godz. 22.13.25 - uruchomił silniki WEA931 na stanowisku 77, dostał od krl TWR standardową zgodę na lot do Bydgoszczy a po starcie odlot według SID IDAKO 2G (częstotliwość APP 128,800 MHz jest podawana w informacji ATIS);
- godz. 22.18.59 - WEA931 poprosił o kołowanie, dostał zgodę na kołowanie TWY D, A i miał zgłosić przed RWY 29. W tym czasie D-CJAK wykonywał lot na WAR i znajdował się 30 NM na zachód do lotniska (zobrazowanie tej sytuacji poniżej);

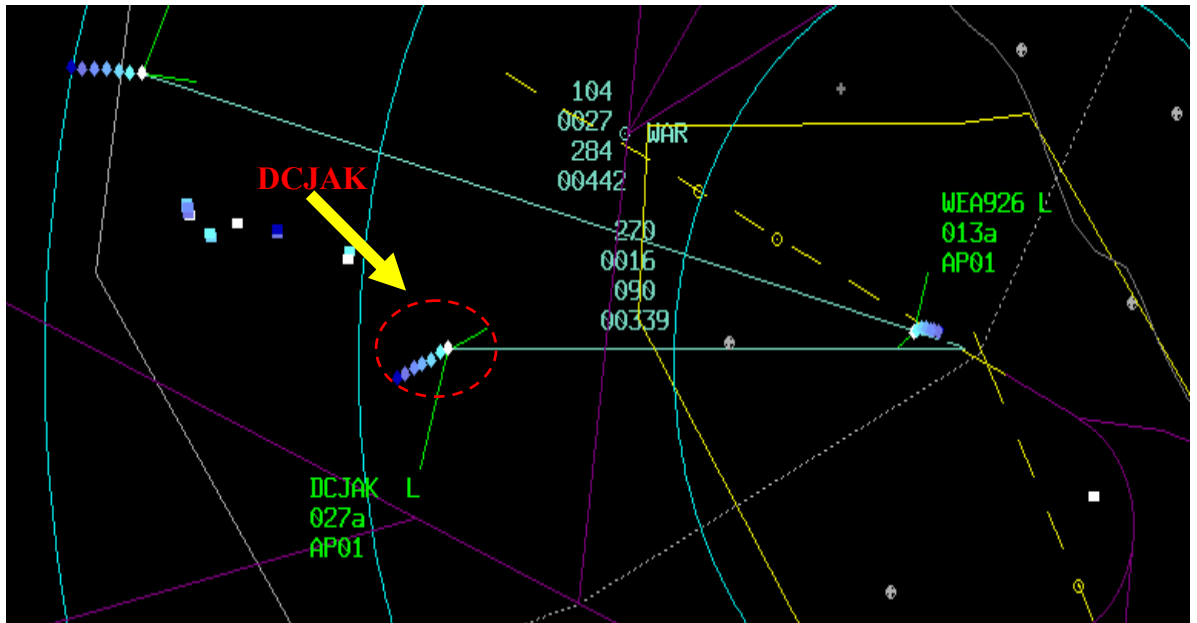
- godz. 22.20.54 - krl TWR wiedząc o podchodzącym na RWY11 D-CJAK, po uzgodnieniu z krl APP, przeanalizował poprzednie zezwolenie odlotowe WEA931i wprowadził zmianę do zezwolenia - po starcie w prawo na kurs 330 i wznoszenie do FL120.

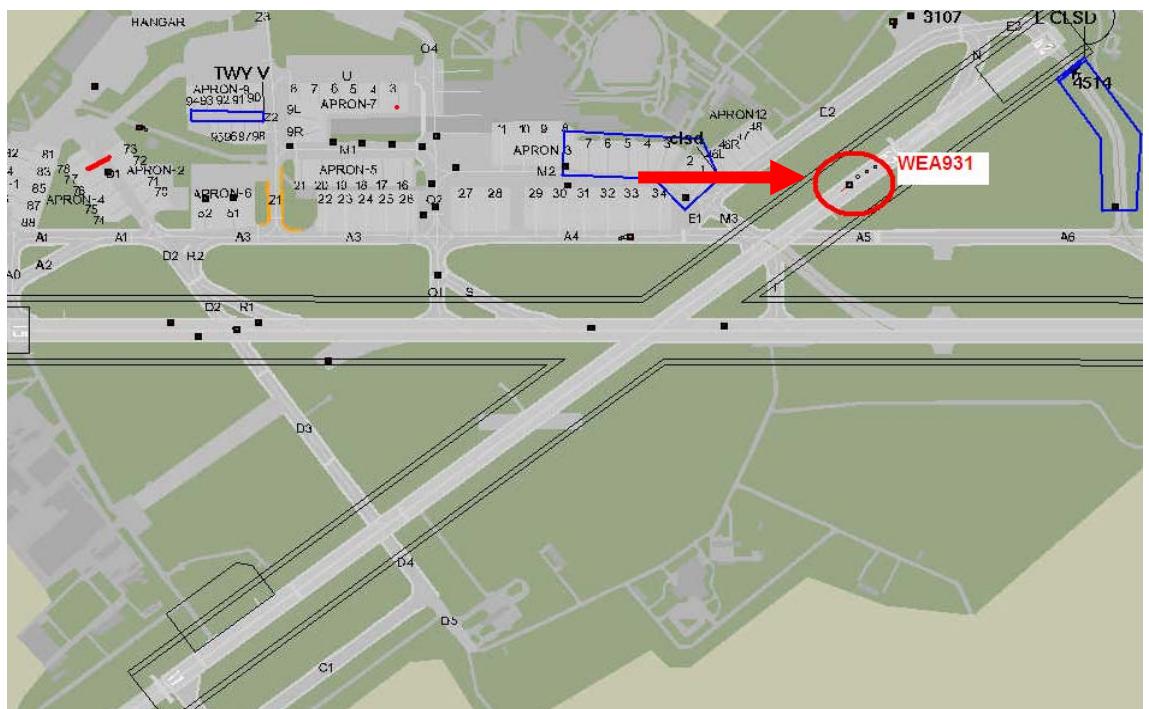
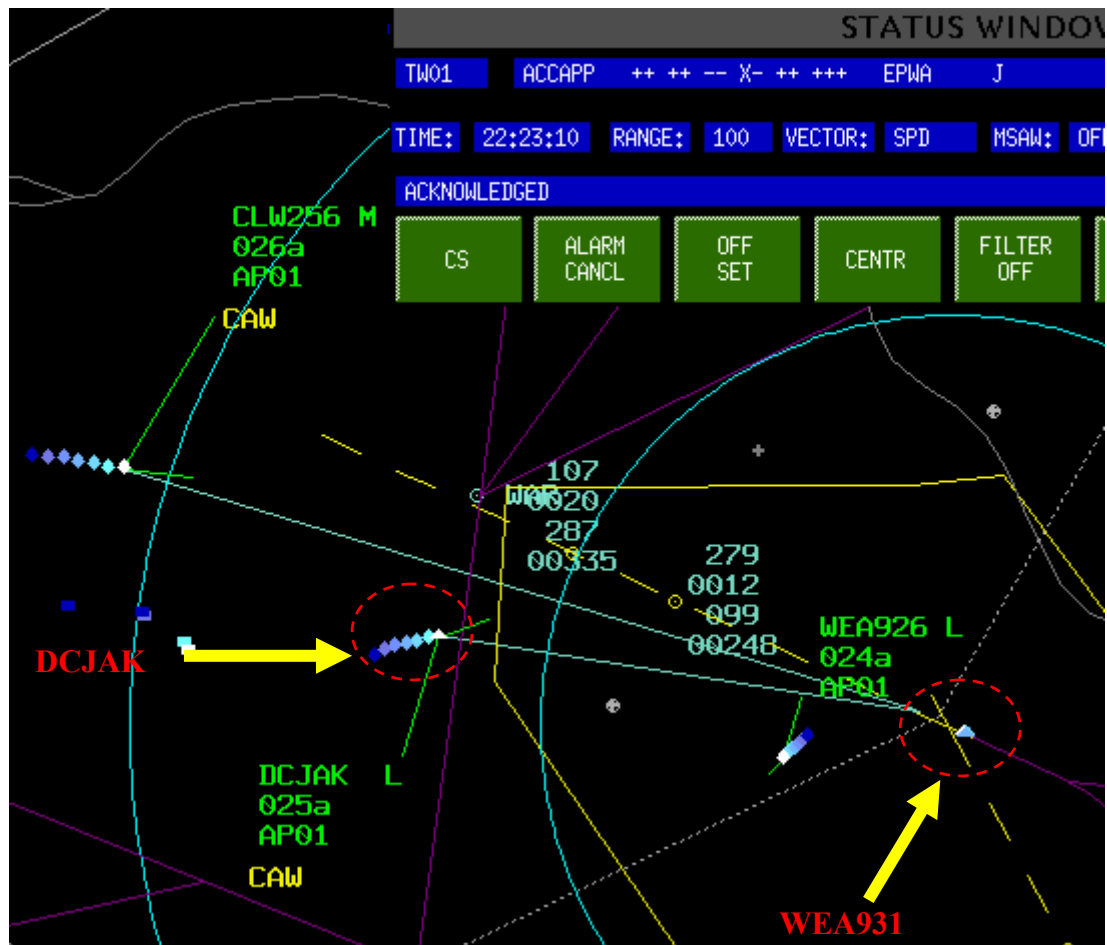
- godz. 22.22.45 – WEA931 rozpoczął start (D-CJAK miał 15 NM do lotniska i utrzymywał prędkość 254 węzłów);
- godz. 22.23.10 - krl APP telefonicznie otrzymał informację od krl TWR, że startujący WEA931 aktualnie się odrywa (faktycznie WEA931 był w trakcie początkowego rozbiegu
- zobrazowanie tej sytuacji poniżej: slajd 1) i nie będzie dalszych startów z tego kierunku - (D-CJAK miał w tym czasie aktualnie 12 NM do lotniska i utrzymywał prędkość 254 węzłów - zobrazowanie tej sytuacji poniżej: slajd 2);

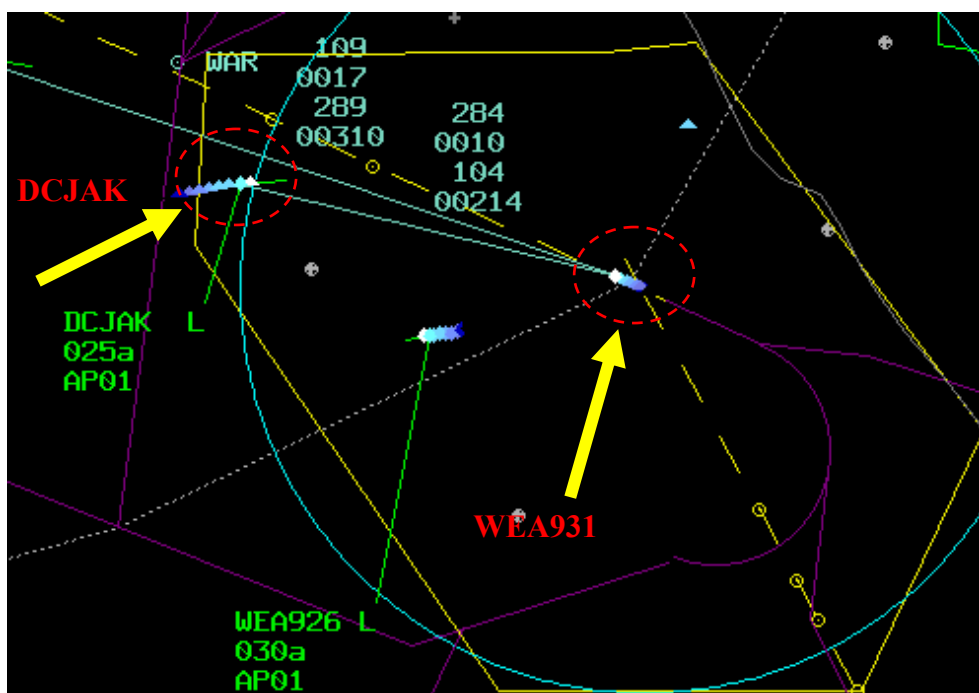
- godz. 22.23.28 WEA931 oderwał się od drogi startowej
- godz. 22.23.37 WEA931 rozpoczął chowanie podwozia
- godz. 22.23.47 WEA931 zakończył chowanie podwozia (DCJAK miał w tym czasie 10 NM do RWY11 - zobrazowanie tej sytuacji poniżej);

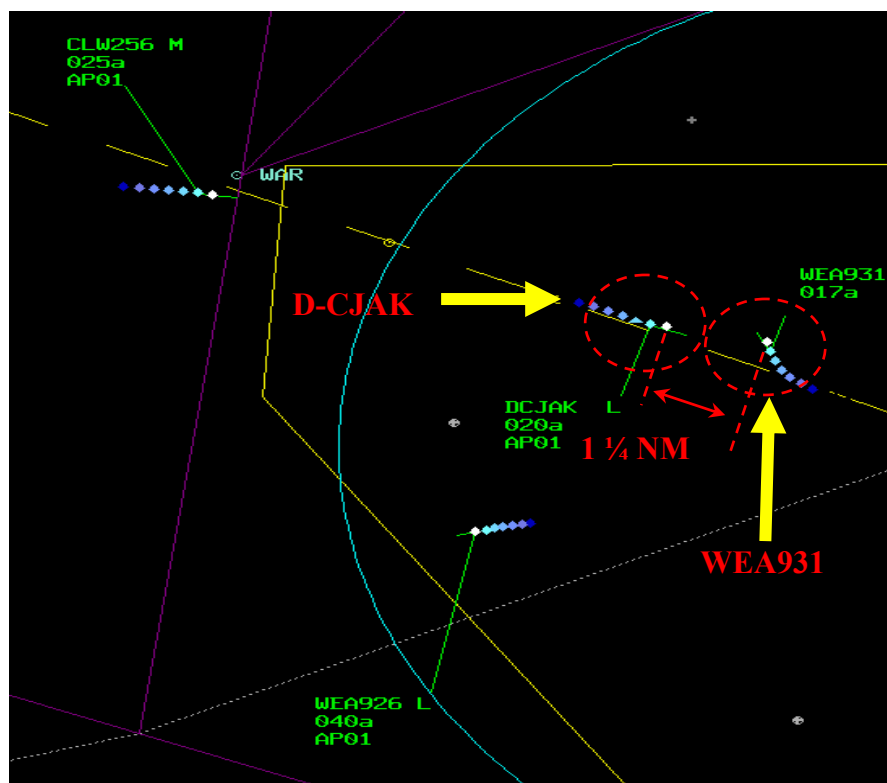
- godz. 22.24.51 pokładowy system zapobiegania kolizjom w powietrzu (ACAS) WEA931 nadaje komunikat „TRAFFIC, TRAFFIC”
- godz. 22.25.08 - krl TWR informuje załogę WEA931 o samolocie z jego lewej strony, ten potwierdza kontakt wzrokowy (odczyt z etykiet samolotów na wskaźniku AMS2000+: WEA931-1700 stóp -- DCJAK – 2000 stóp, przybliżona odległość od siebie 1.1/4 NM);

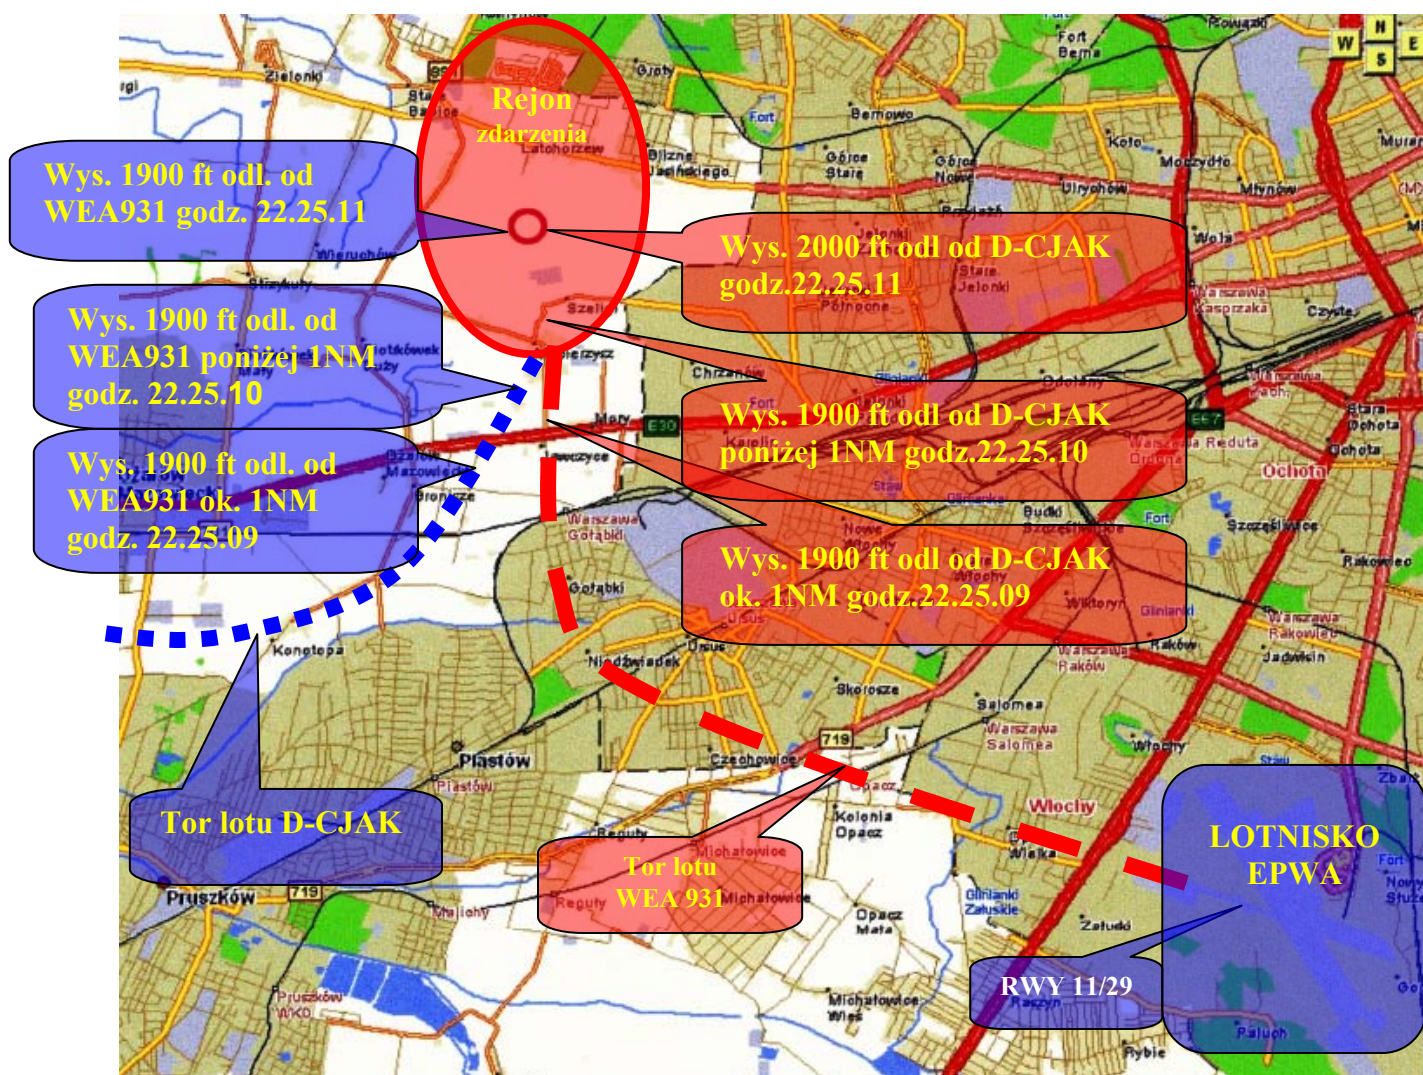
- godz. 22.25.10 - krl APP informuje załogę DCJAK o samolocie z jego prawej strony (odczyt z etykiet samolotów na wskaźniku AMS2000+: WEA931-1900 stóp - DCJAK-1900 stóp, przybliżona odległość od siebie 1 NM);
- godz. 22.25.18 - ACAS WEA931 nakazał wykonanie manewru wznoszenia „CLIMB, CLIMB” w celu uniknięcia kolizji z D-CJAK. (Załoga nie informuje o tym organów kontroli ruchu lotniczego).
- godz. 22.25.35 - odległość w poziomie pomiędzy D-CJAK a WEA931 spada do zera, D-CJAK przelatuje pod WEA931, różnica wysokości około 100 stóp, która wzrasta (WEA931 zwiększył prędkość wznoszenia wykonując polecenie ACAS);

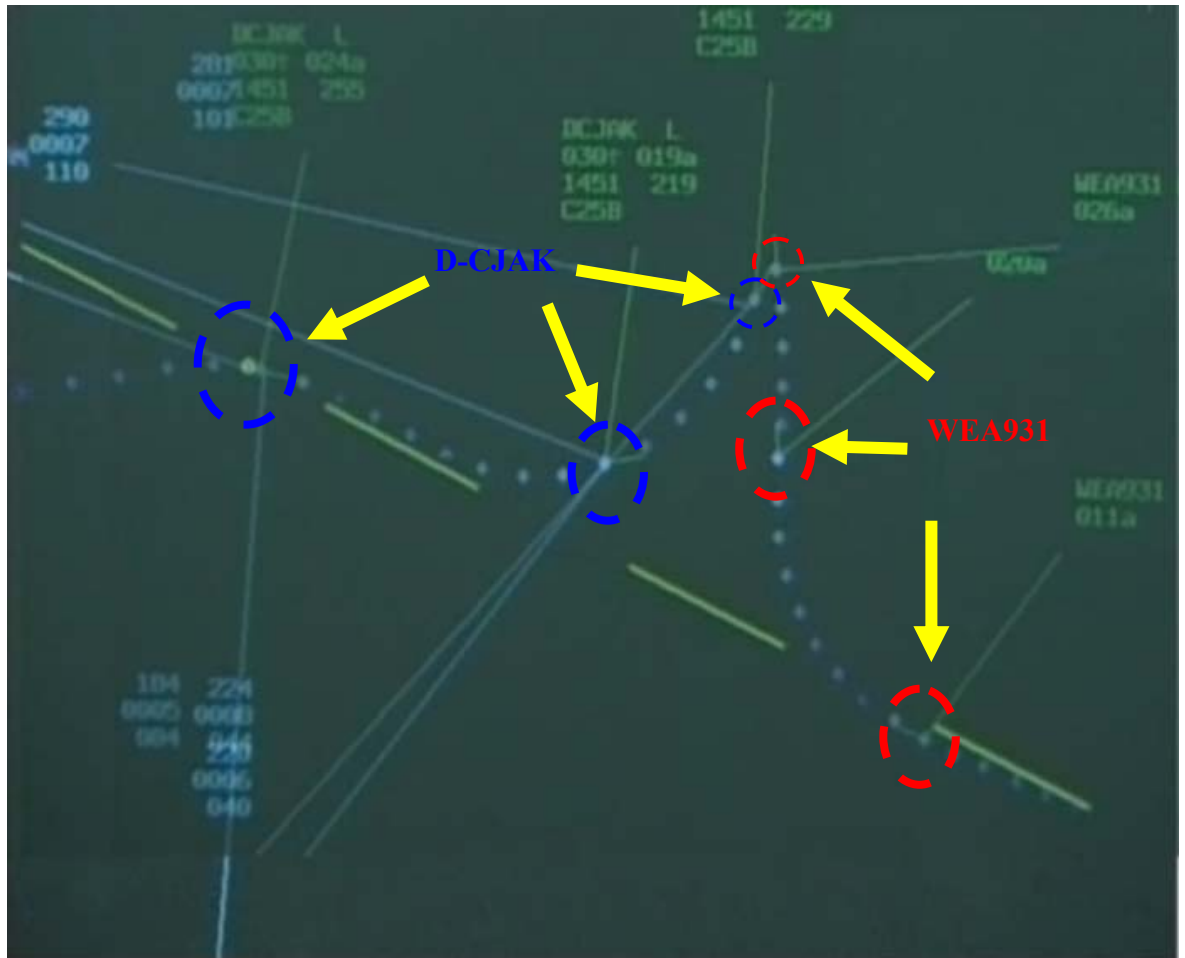
- godz. 22.25.38 - ACAS WEA931 nakazał dostosowanie prędkości wznoszenia do nakazanej „ADJUST VERTICAL SPEED”
- godz. 22.25.50 - ACAS WEA931 poinformował o wyjściu z sytuacji niebezpiecznej „CLEAR OF CONFLICT”
