**ALBUM ILUSTRACJI**  
**z wypadku samolotu Piper PA-46-350P Malibu Mirage; N721BB**  
**13 września 2006 r., Suwałki**

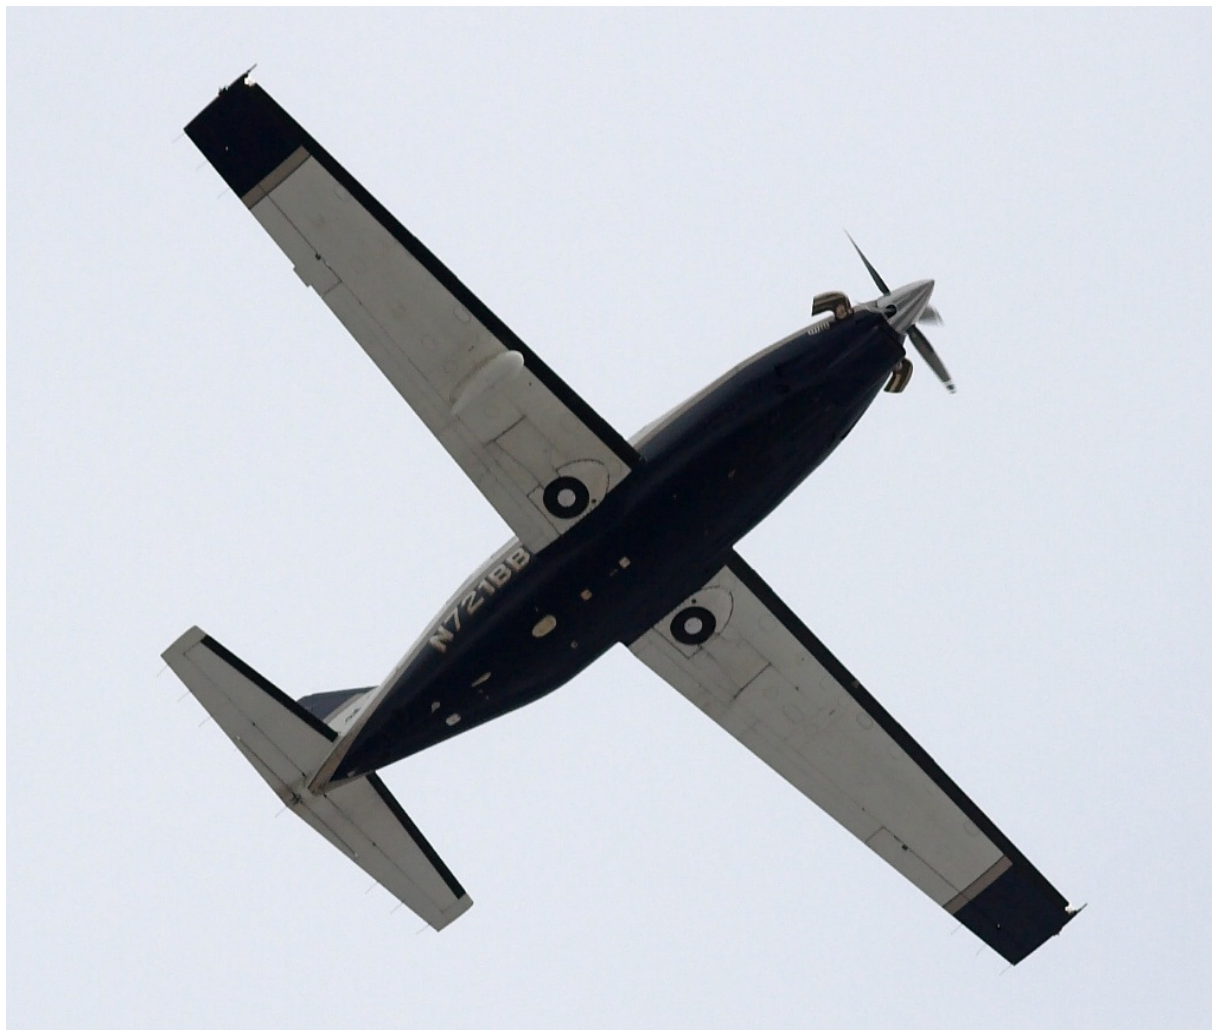
1 – Samolot Piper PA46-350P Malibu Mirage (N721BB) sfotografowany przed wypadkiem.

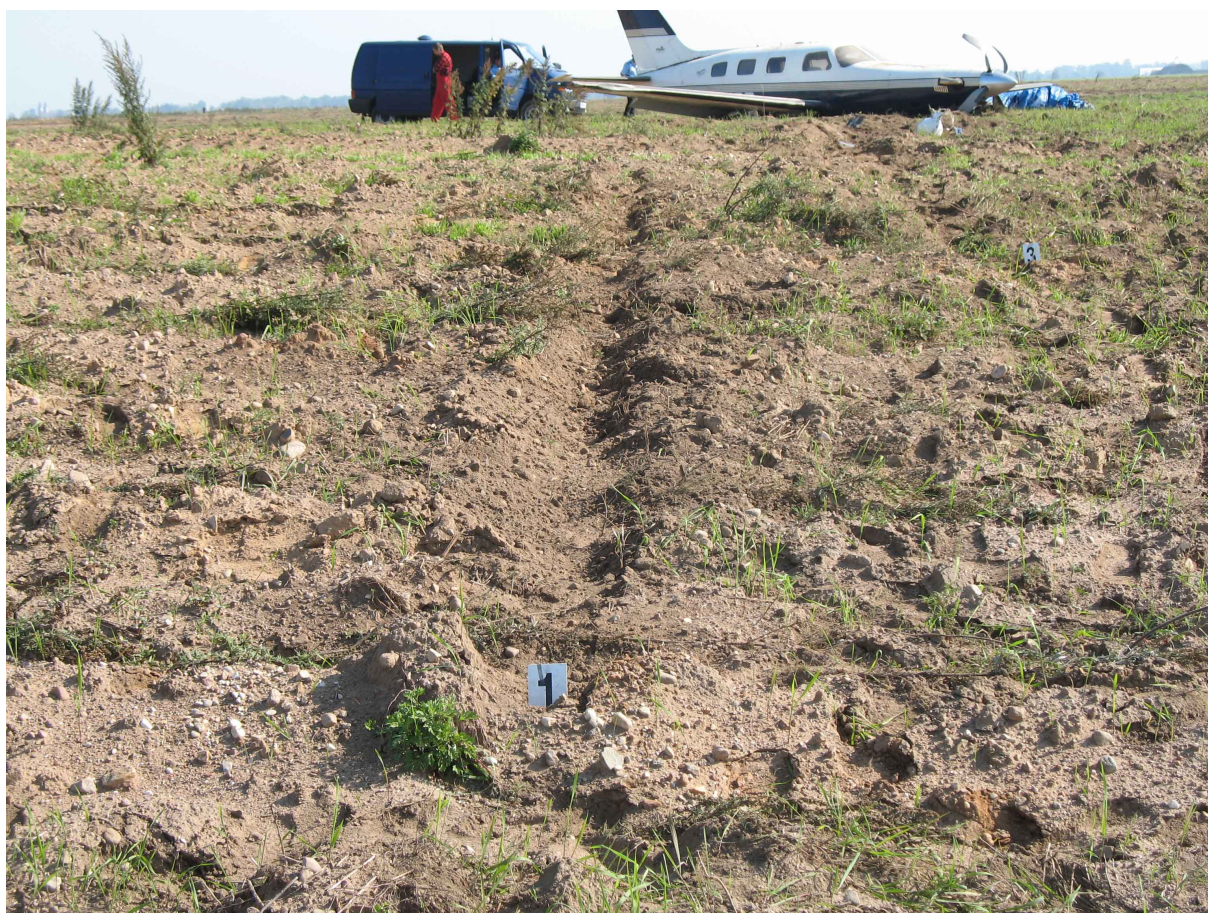
4 – Rozbity samolot i ślady przyziemienia – widać, że samolot w trakcie lądowania wykonał obrót w prawo o ok.270°.

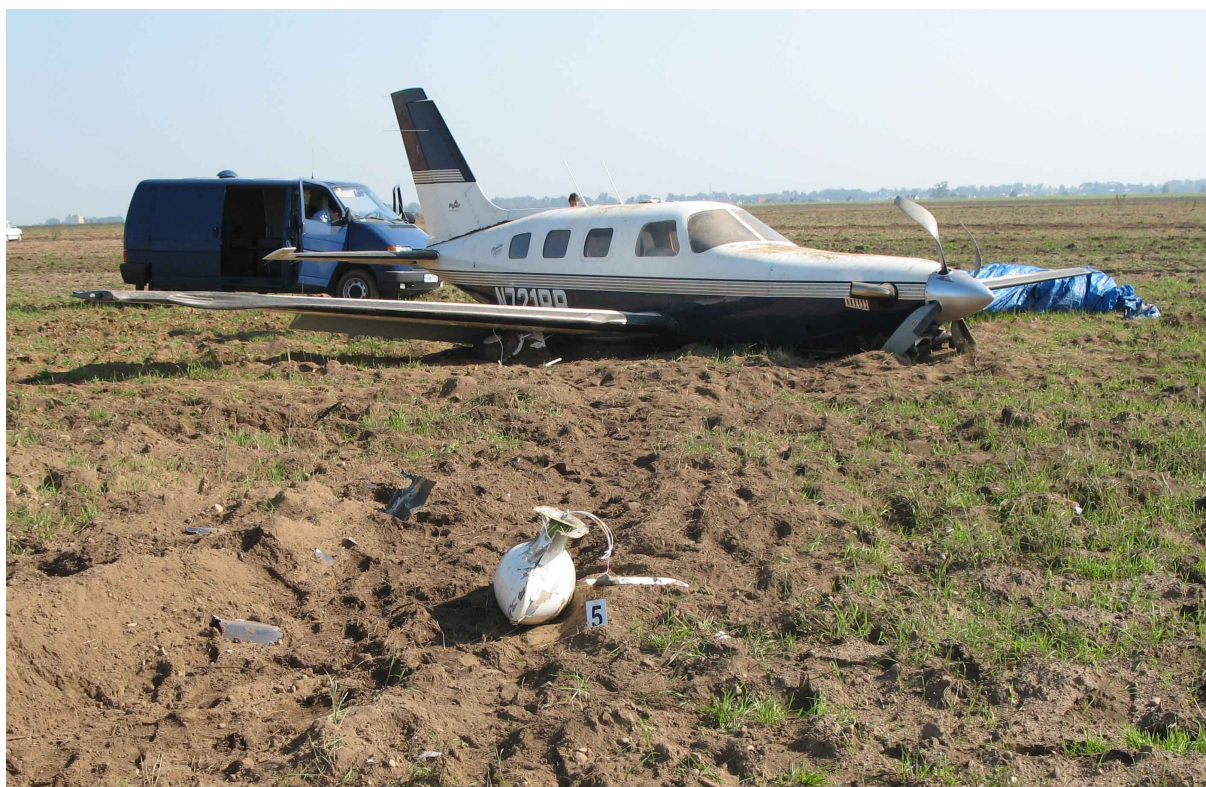
5 – Ogólny widok rozbitego samolotu, w śladzie przyziemienia na pierwszym planie oderwana od skrzydła gondolka radaru meteorologicznego.

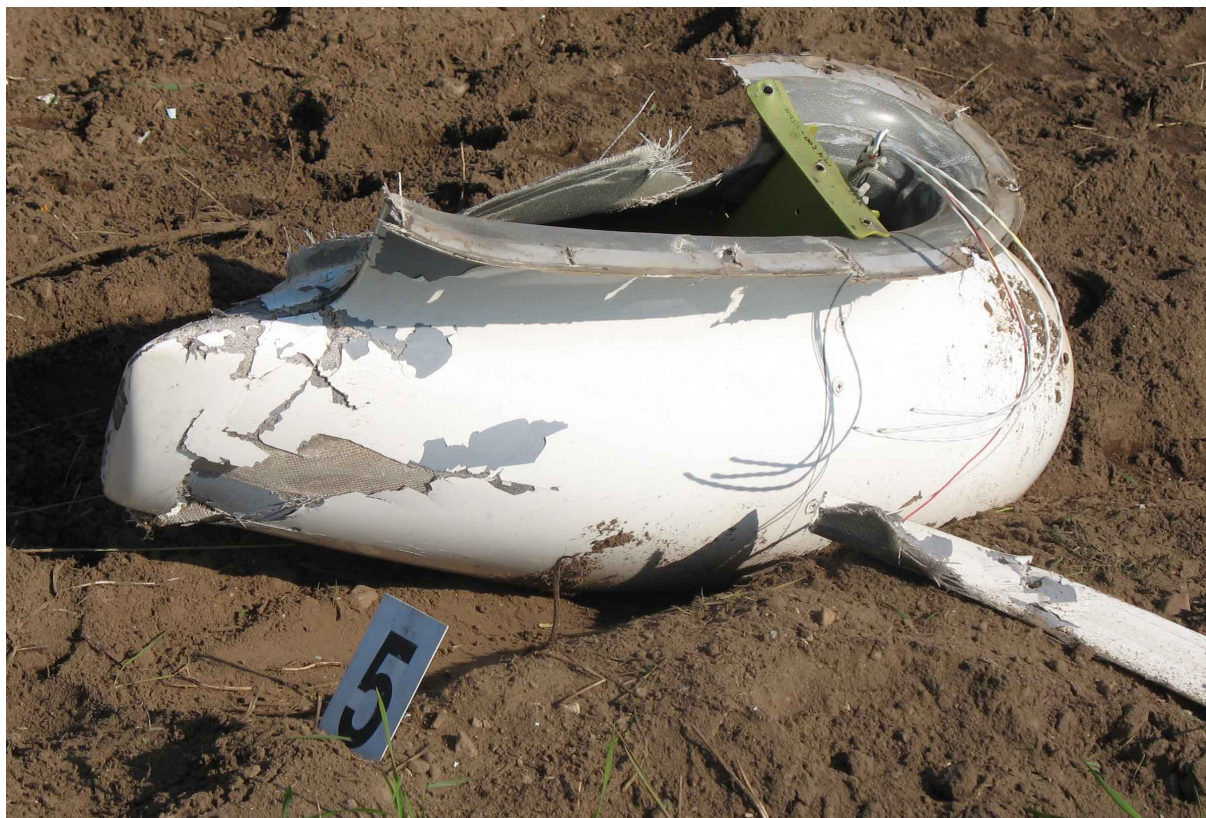
6 - Oderwana od skrzydła gondolka radaru meteorologicznego.

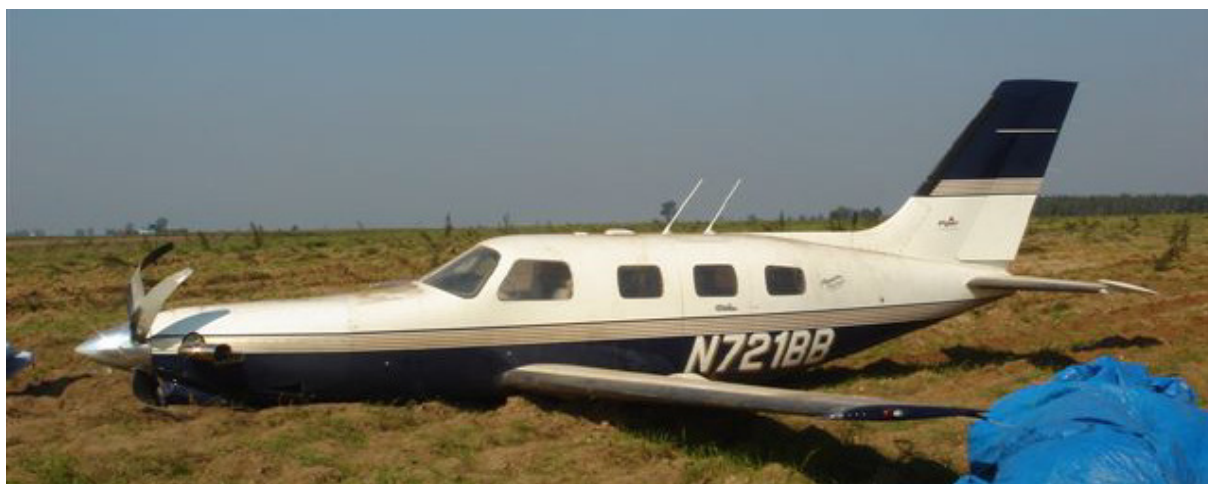
7 – Ogólny widok uszkodzonego samolotu z lewej strony.

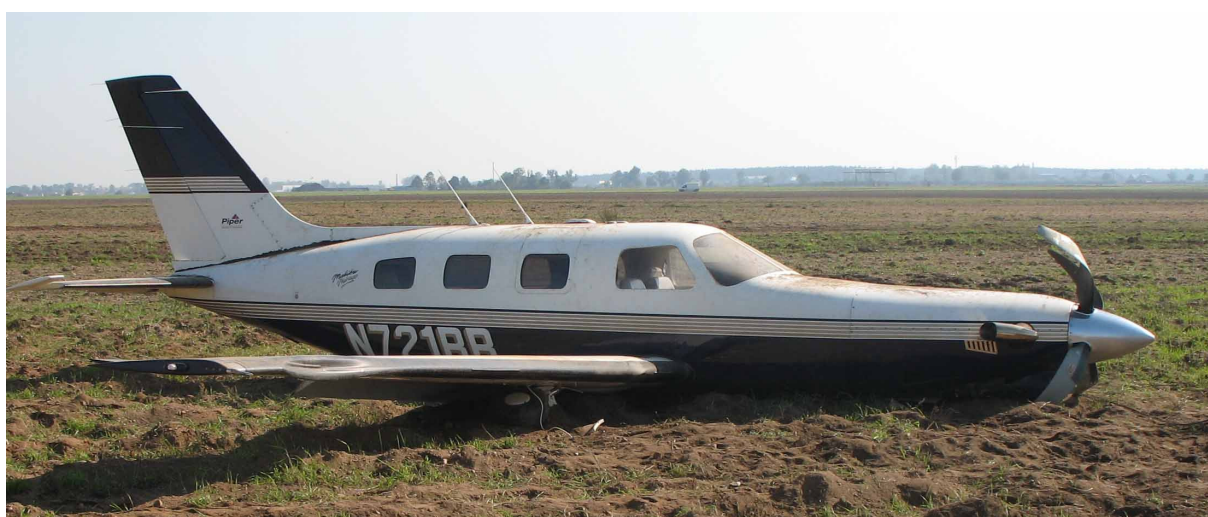
8 – Ogólny widok uszkodzonego samolotu z prawej strony, widoczne uszkodzenia skrzydła.

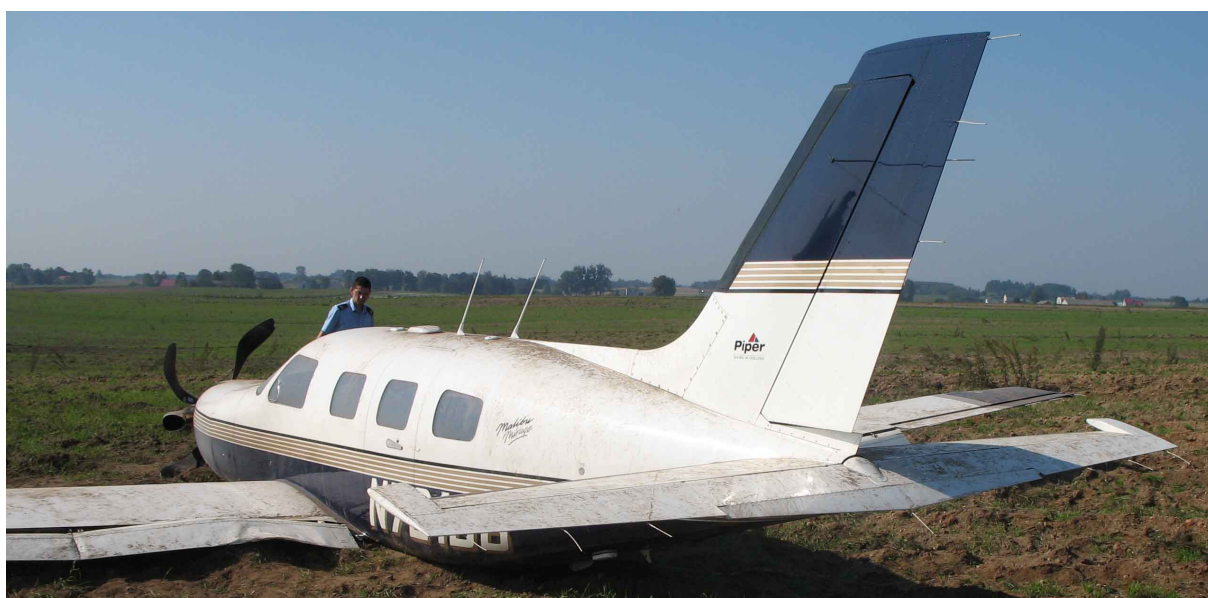
9 – Widok uszkodzonego samolotu od tyłu.

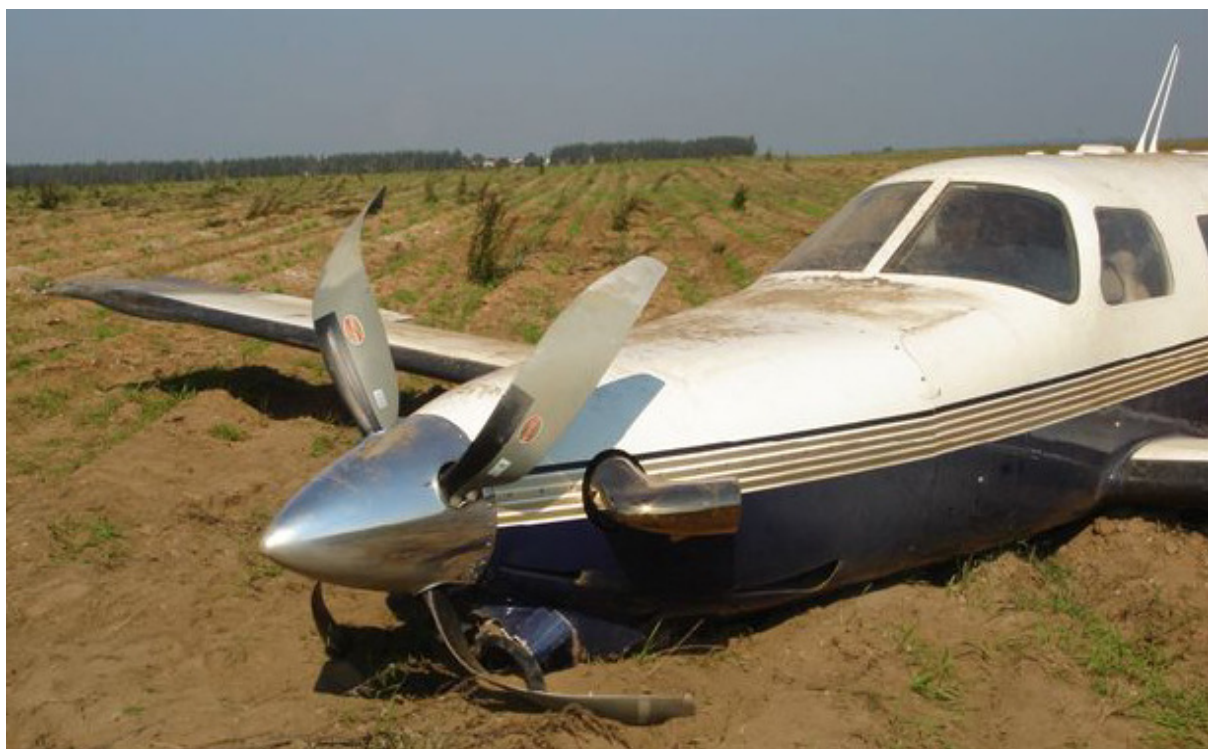
10 – Przednia część samolotu, widoczne zniszczone śmigło i uszkodzenia dolnych osłon silnika.

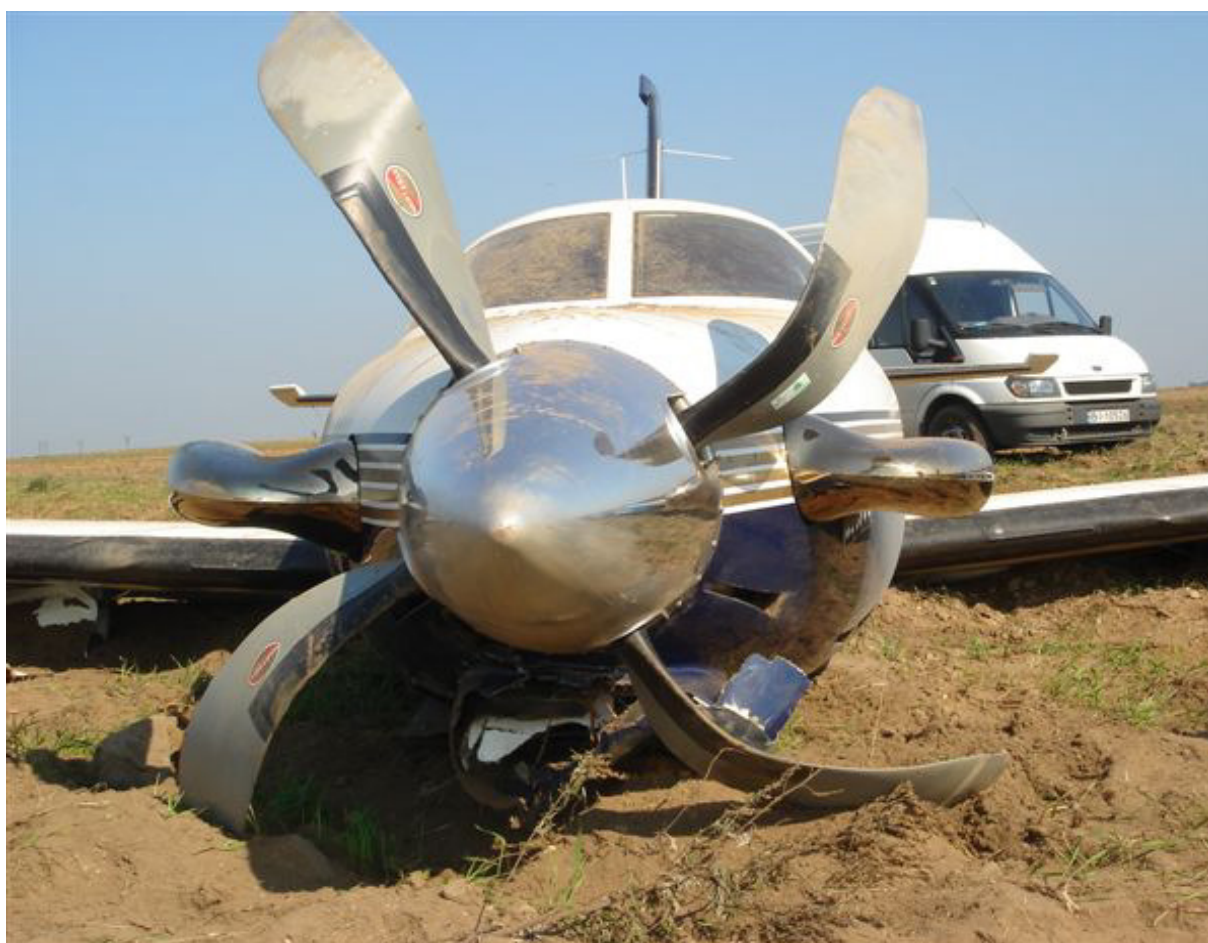
11 – Zniszczone śmigło i dolne osłony silnika.

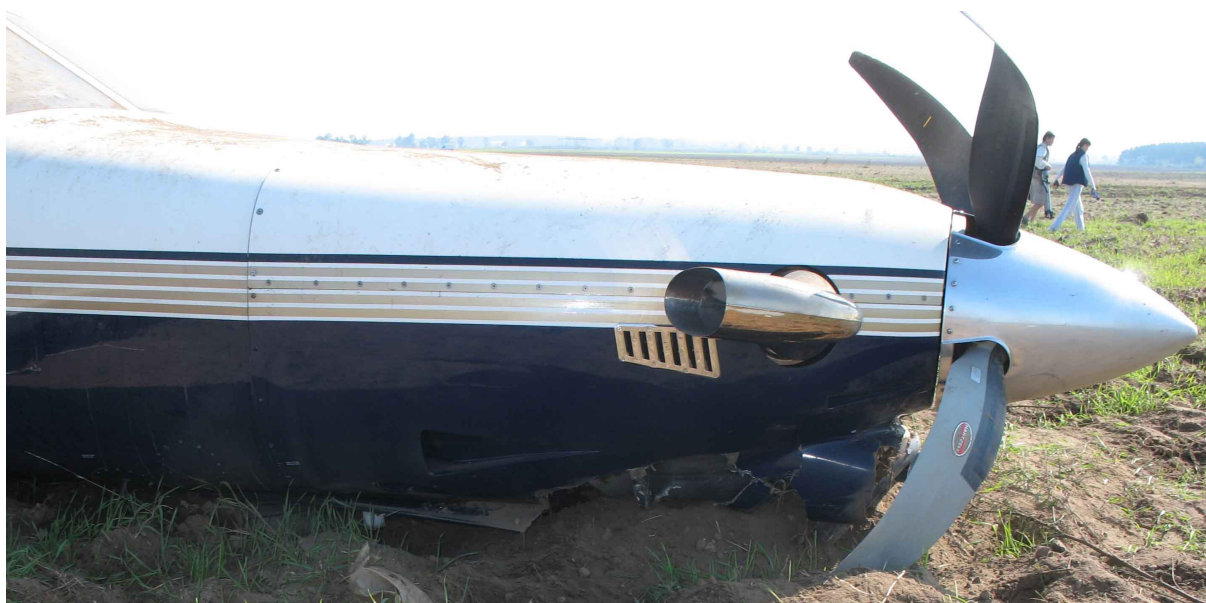
12 – Zniszczone dolne osłony silnika, prawa strona.

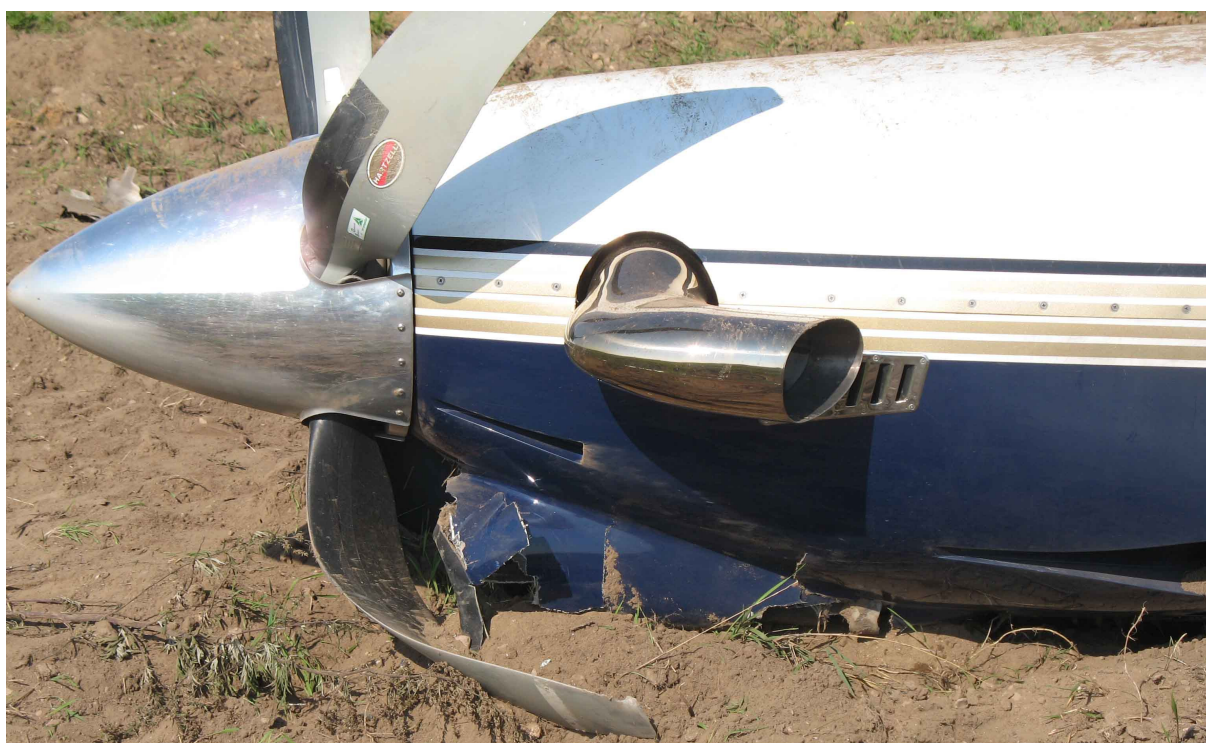
13 – Zniszczone dolne osłony silnika, lewa strona.

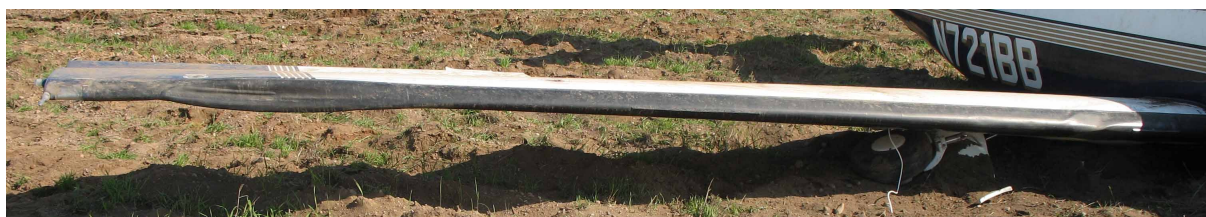
14 – Uszkodzenia noska prawego skrzydła na całej rozpiętości, pod skrzydłem widoczne wyłamane prawe podwozie główne.

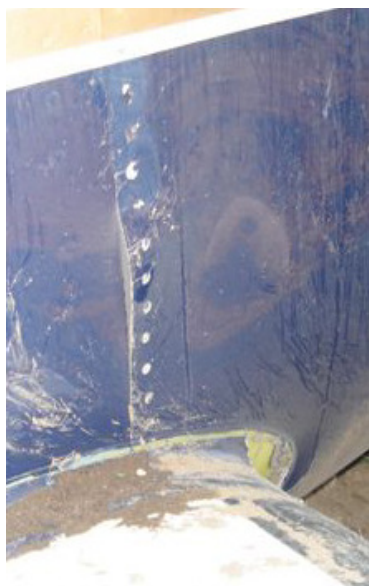
15 – Zerwany szew nitowy wręgi kadłuba na wprowadzeniu przedniego dźwigara prawego skrzydła.

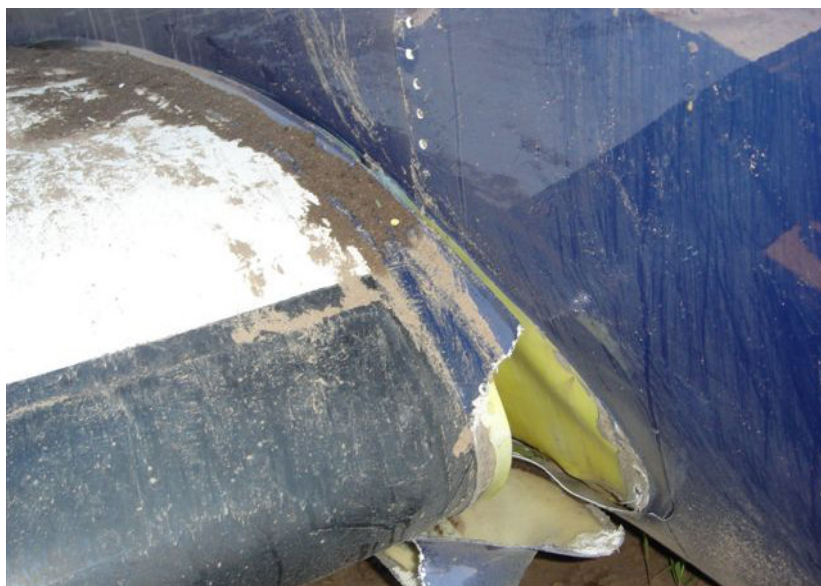
16 – Uszkodzenia prawego skrzydła u nasady przy nosku – widoczne oderwane pokrycie. Widoczny także zerwany szew nitowy wręgi kadłuba na wprowadzeniu przedniego dźwigara prawego skrzydła.

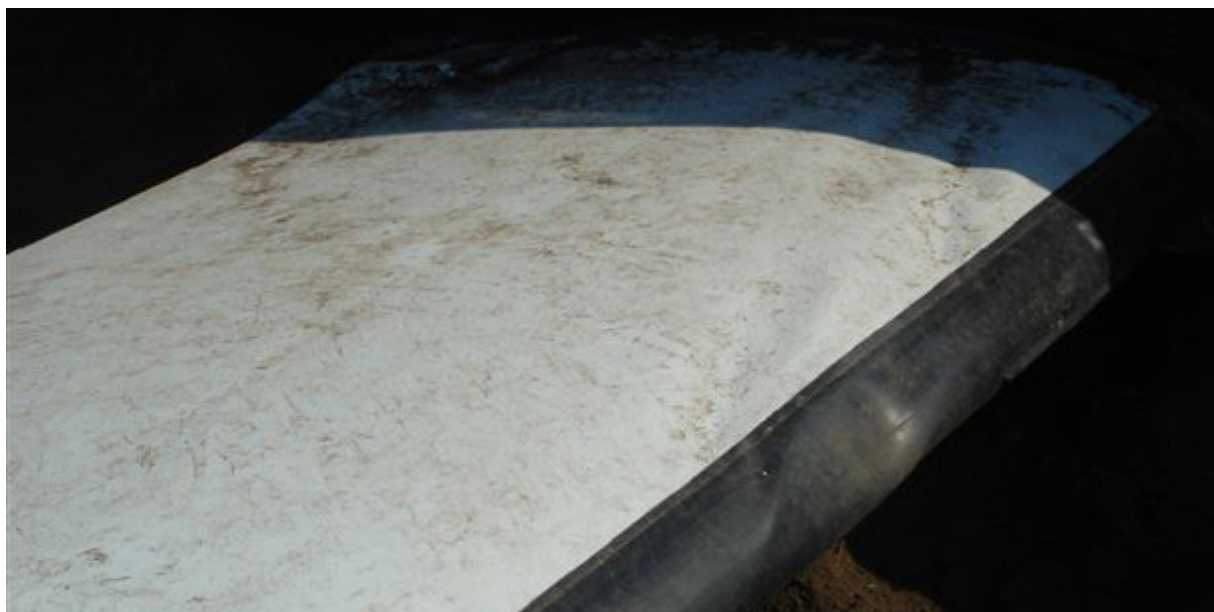
17 – Uszkodzony nosek prawego skrzydła w pobliżu nasady.

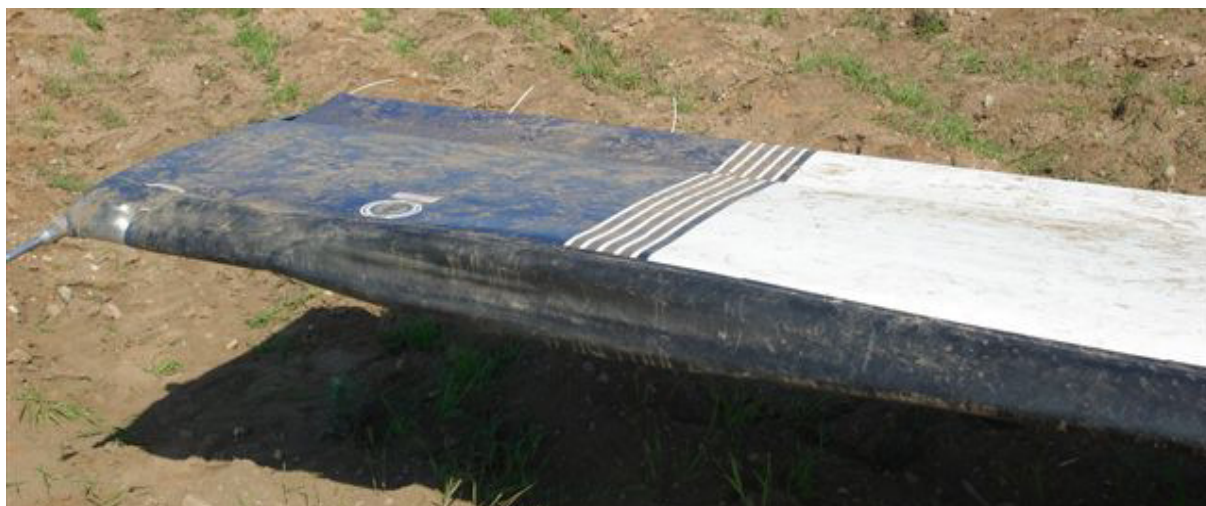
18 – Uszkodzony nosek prawego skrzydła w pobliżu końcówki.

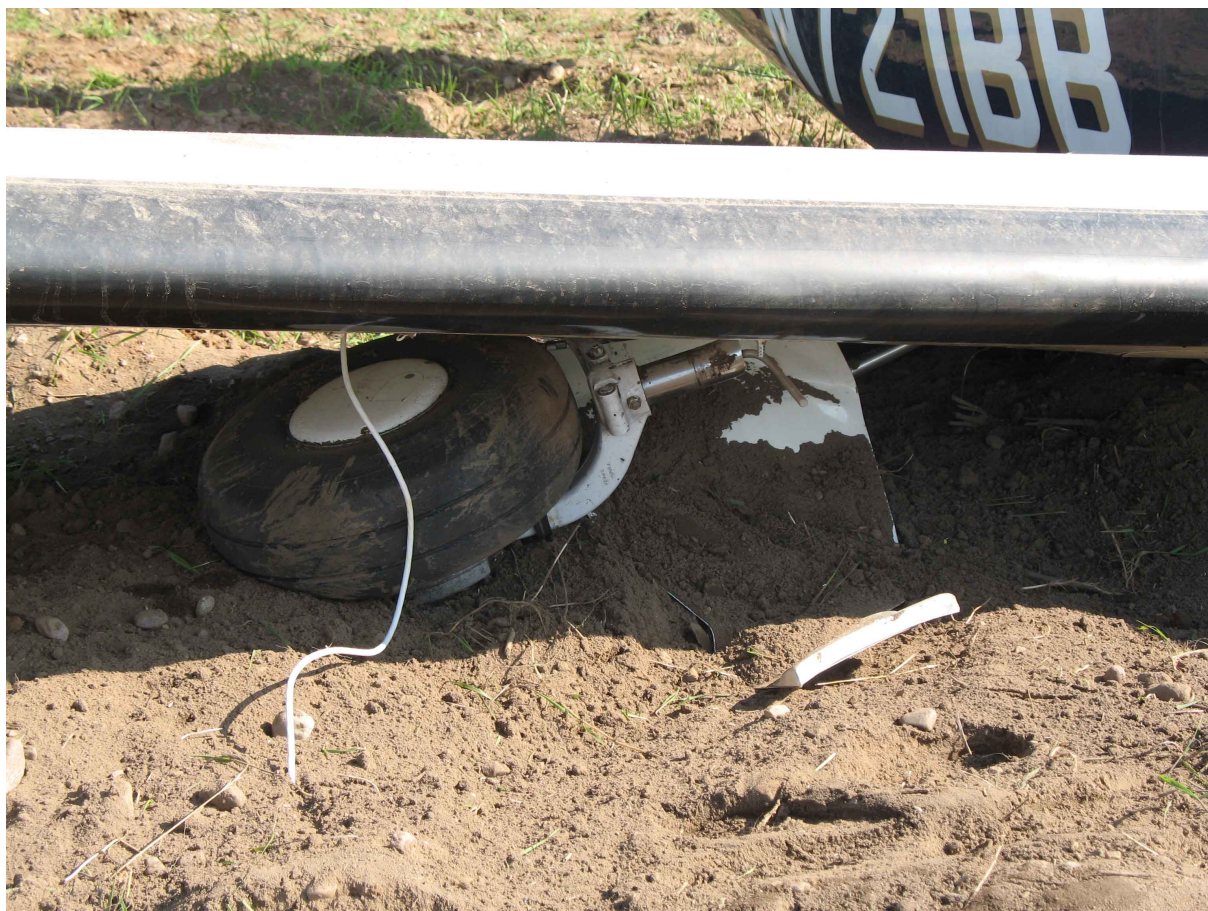
19 – Wyłamane prawe podwozie główne, widoczne zniszczone osłony luku podwozia.

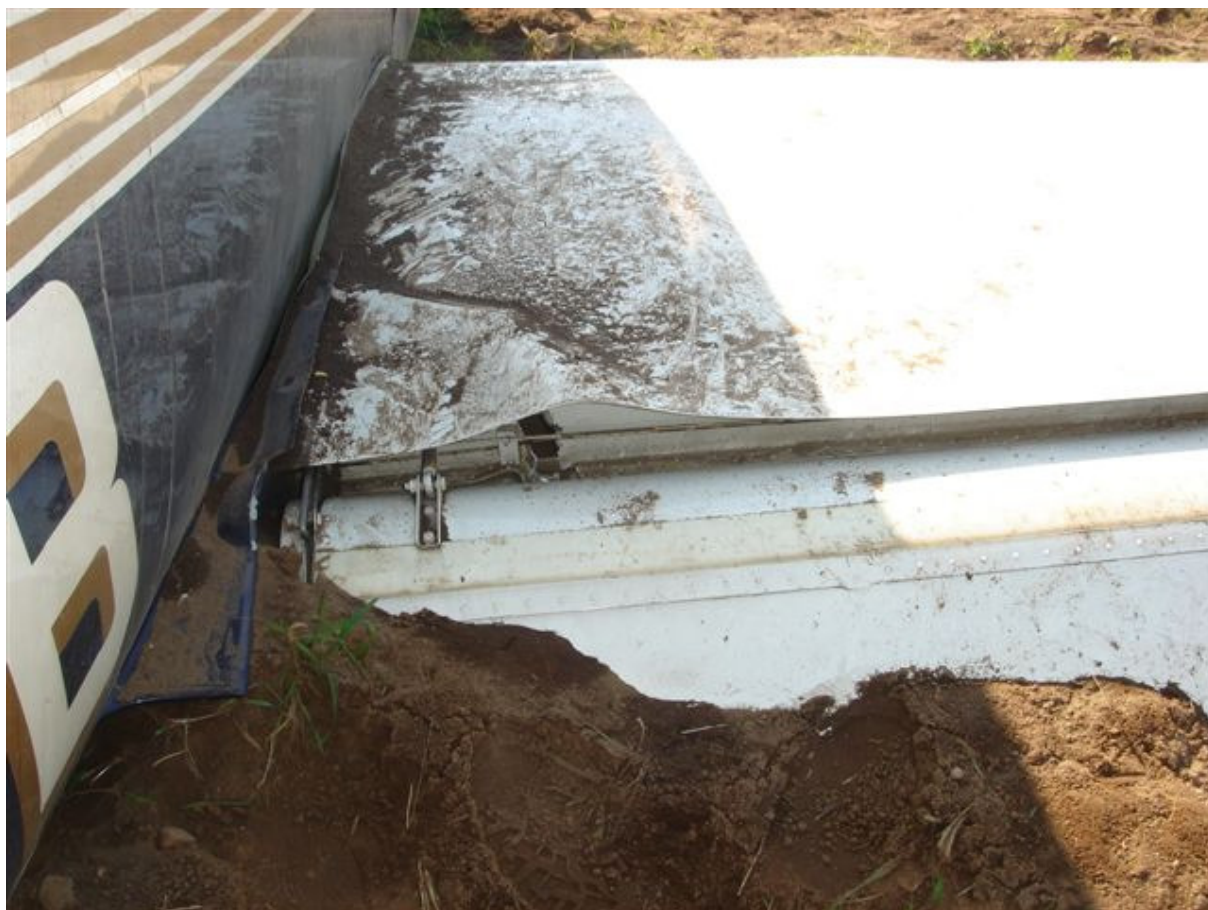
20 – Uszkodzenia prawego skrzydła u nasady, widok od tyłu.

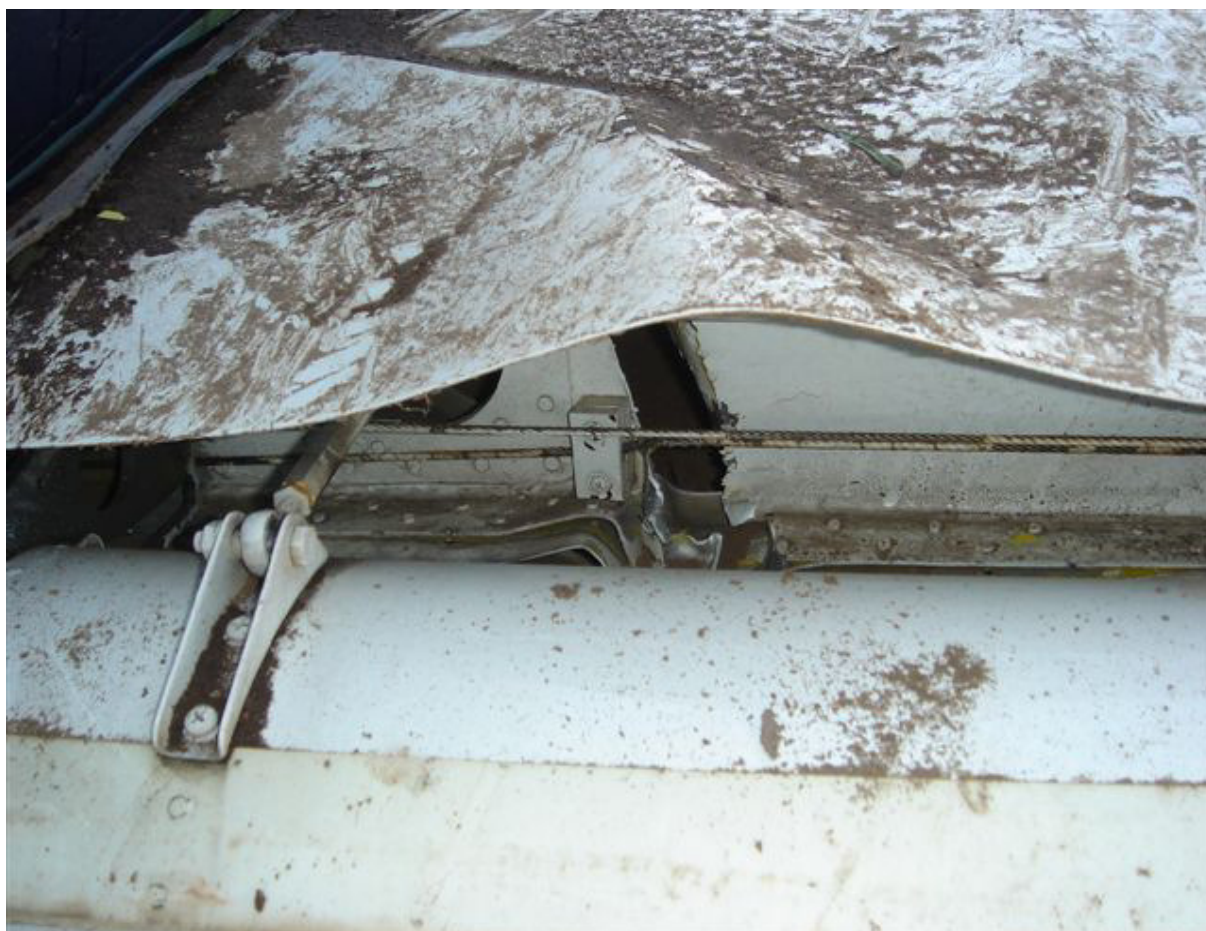
21 – Uszkodzenia dźwigara tylnego i pokrycia prawego skrzydła u nasady – widoczne rozerwanie dźwigara.

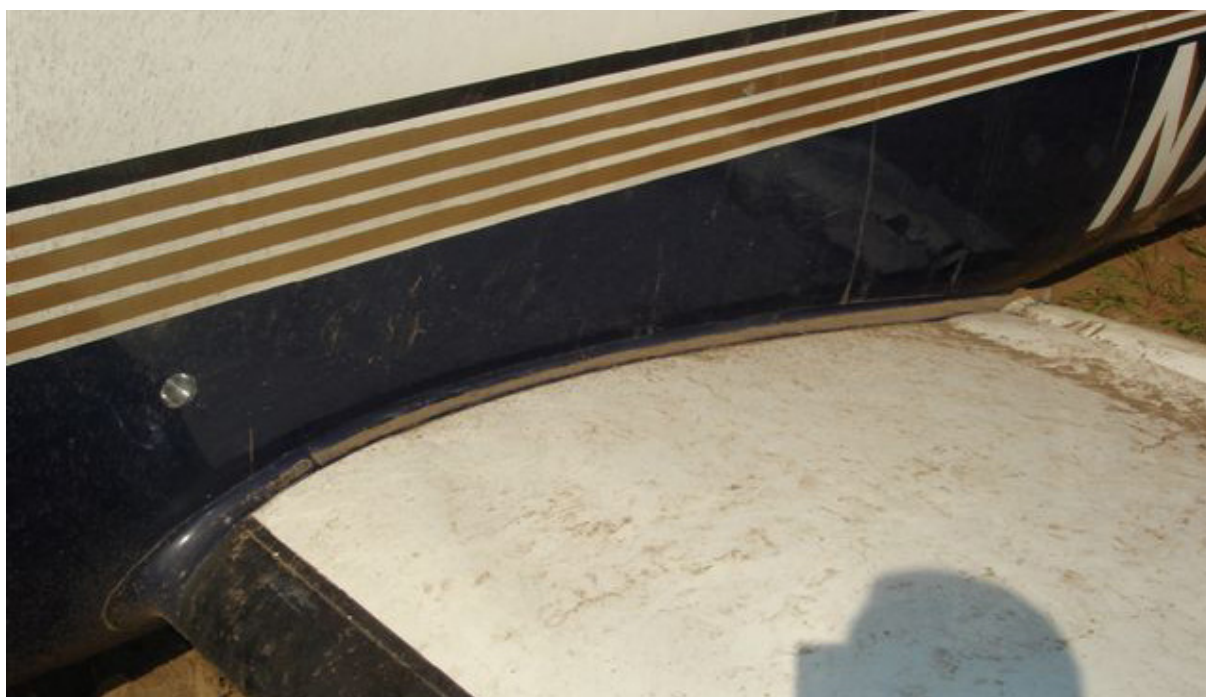
22 – Lewe skrzydło u nasady – widoczne zniekształcenia przy krawędzi spływu.

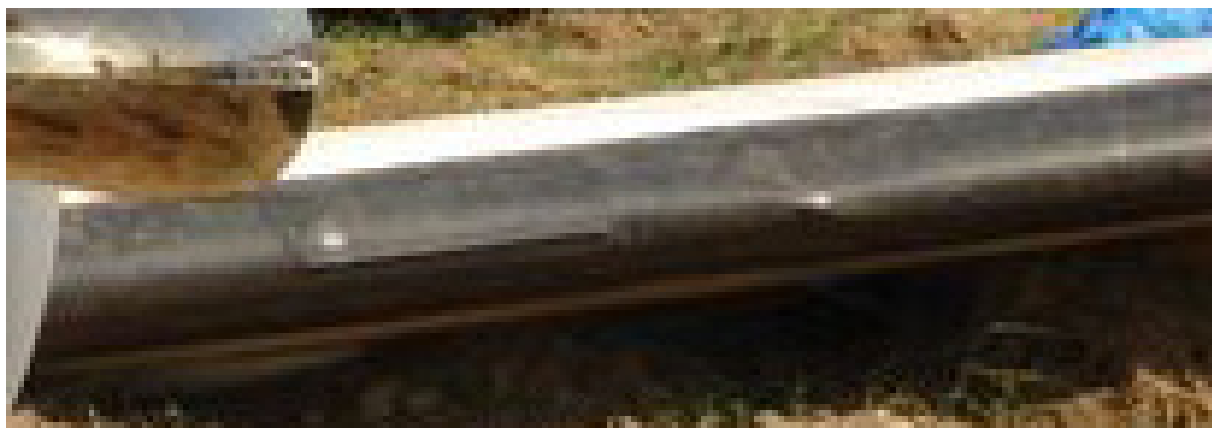
23 – Lewe skrzydło w pobliżu nasady – widoczne zniekształcenia krawędzi natarcia.

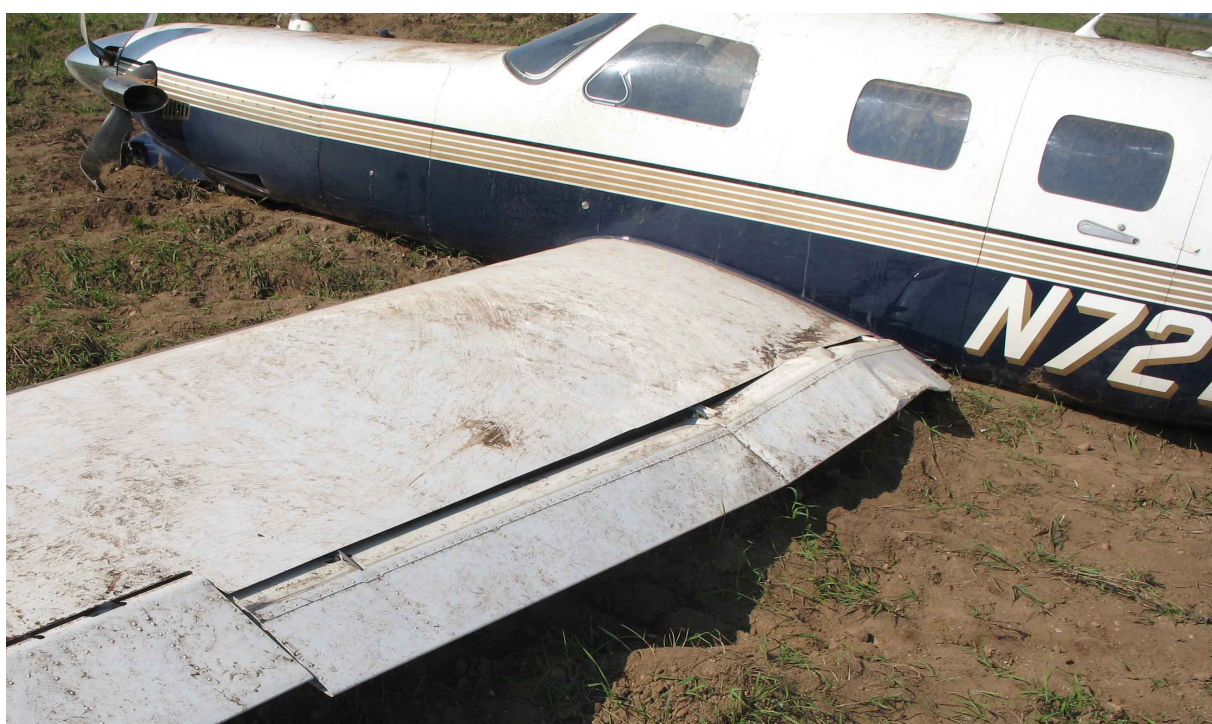
24 – Lewe skrzydło u nasady – widoczne zniekształcenia przy krawędzi spływu i uszkodzona kłapa.

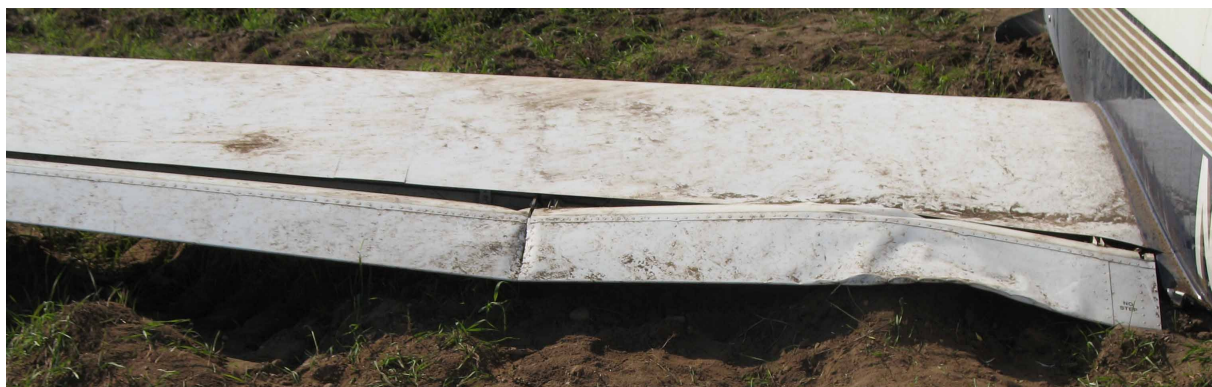
25 – Uszkodzona (połamana) lewa kłapa skrzydłowa.
