PAŃSTWOWA KOMISJA BADANIA WYPADKÓW LOTNICZYCH

RAPORT KOŃCOWY

zdarzenie nr: 308/06

samolot CH-601 „Zodiak”, znak rozpoznawczy OK-LUA 45

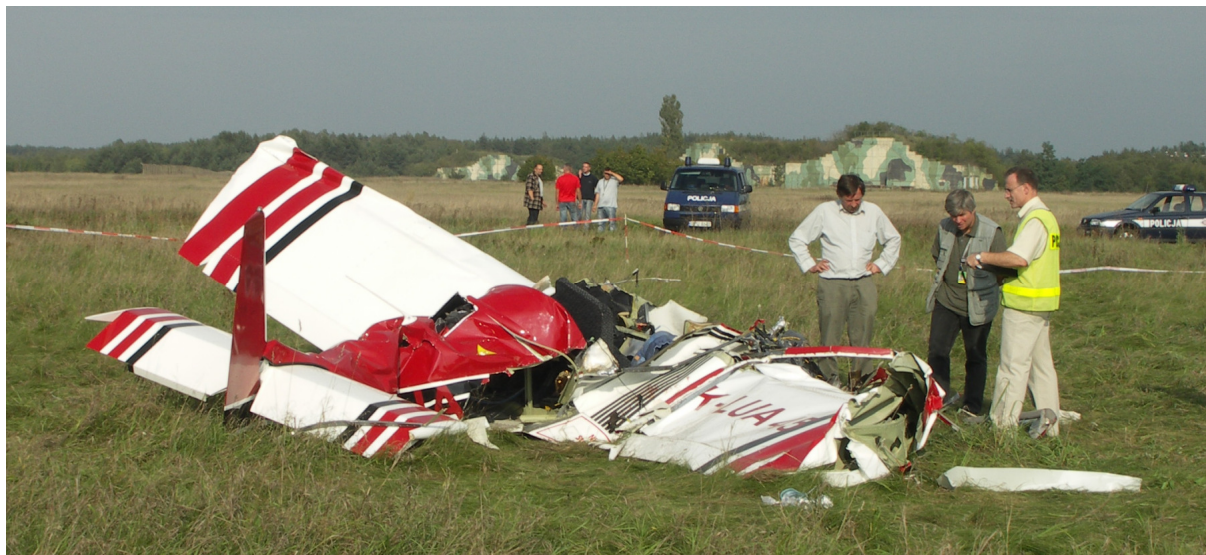
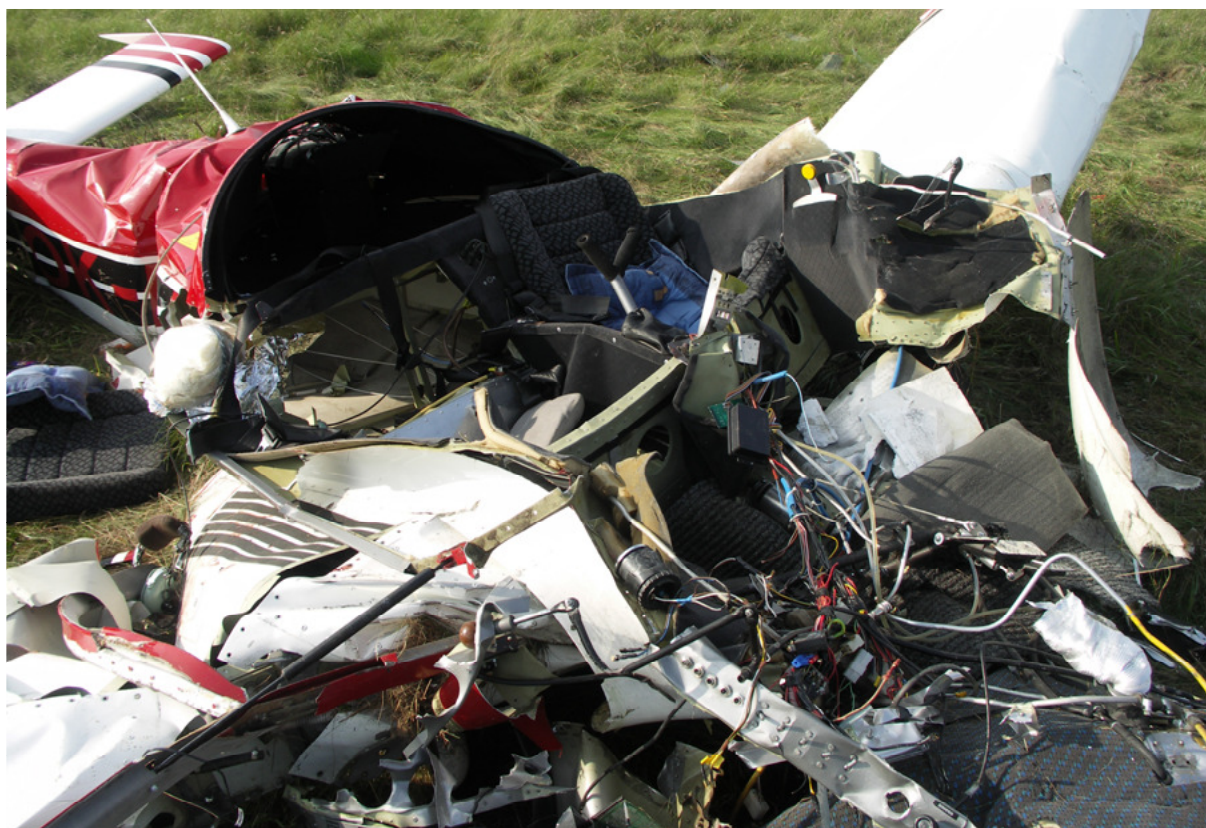
W wyniku zderzenia z ziemią zniszczeniu uległ przód kadłuba samolotu od silnika do kabiny załogi oraz obydwa skrzydła. Oględziny samolotu wykazały ciągłość połączeń układów sterowania oraz zasilania w paliwo. Dwie z trzech łopat śmigła były złamane.

Fot. 1 Zdjęcia uszkodzeń samolotu.

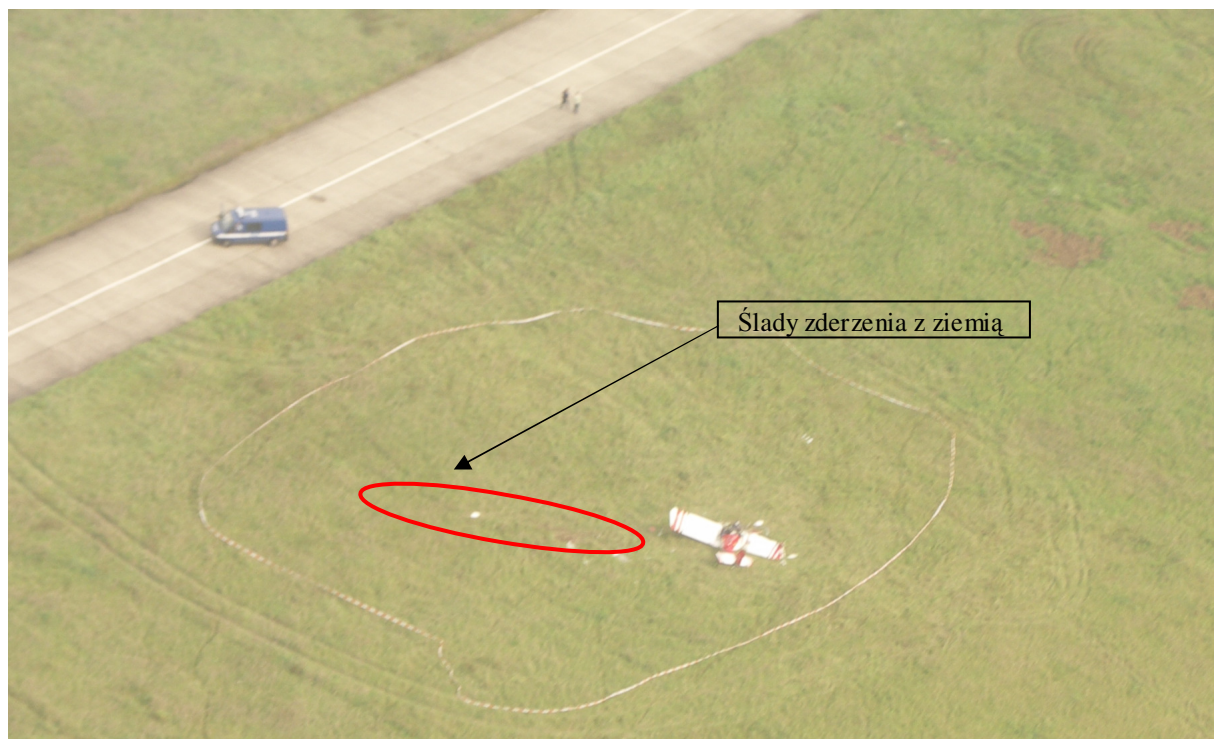
Fot. 2 Miejsce wypadku.

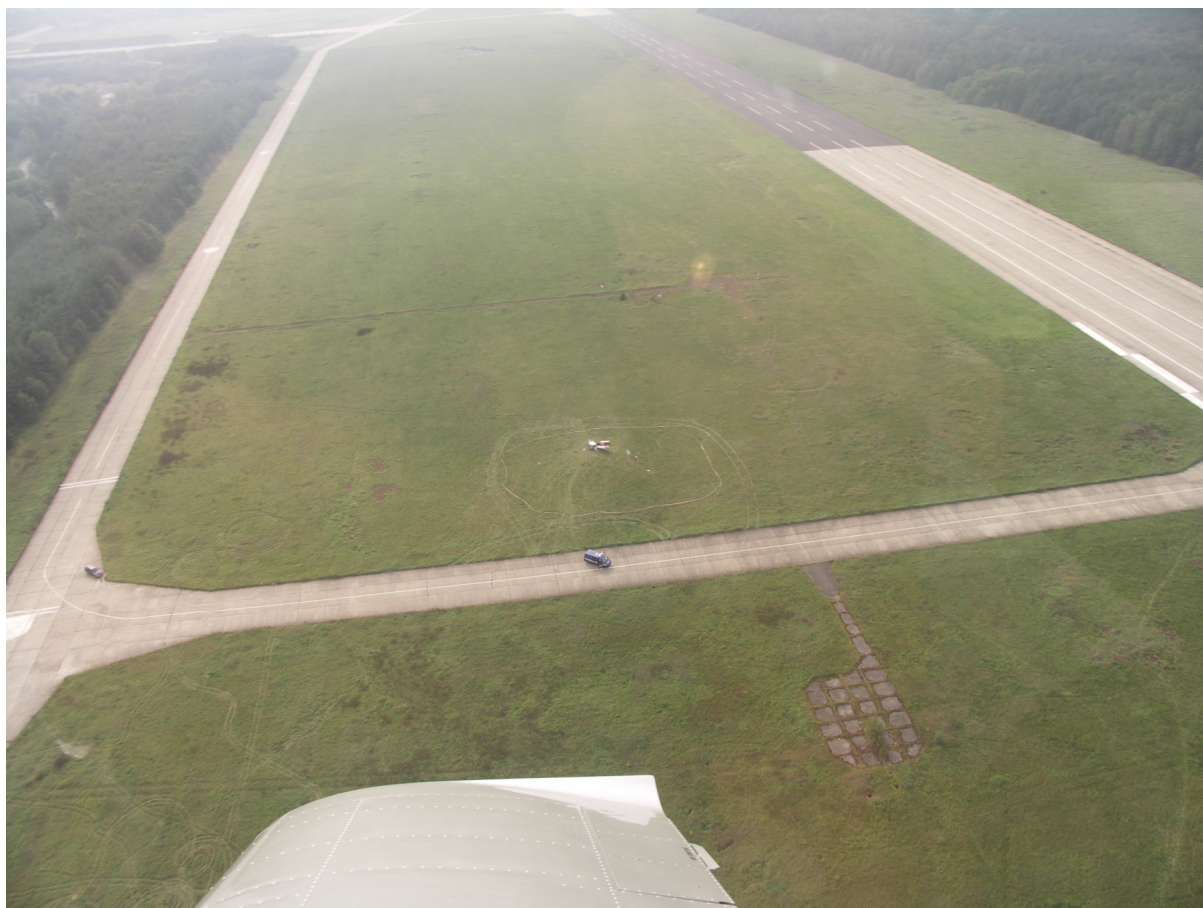
Fot. 3 Położenie miejsca zderzenia samolotu z ziemią względem drogi startowej i dróg kołowania.

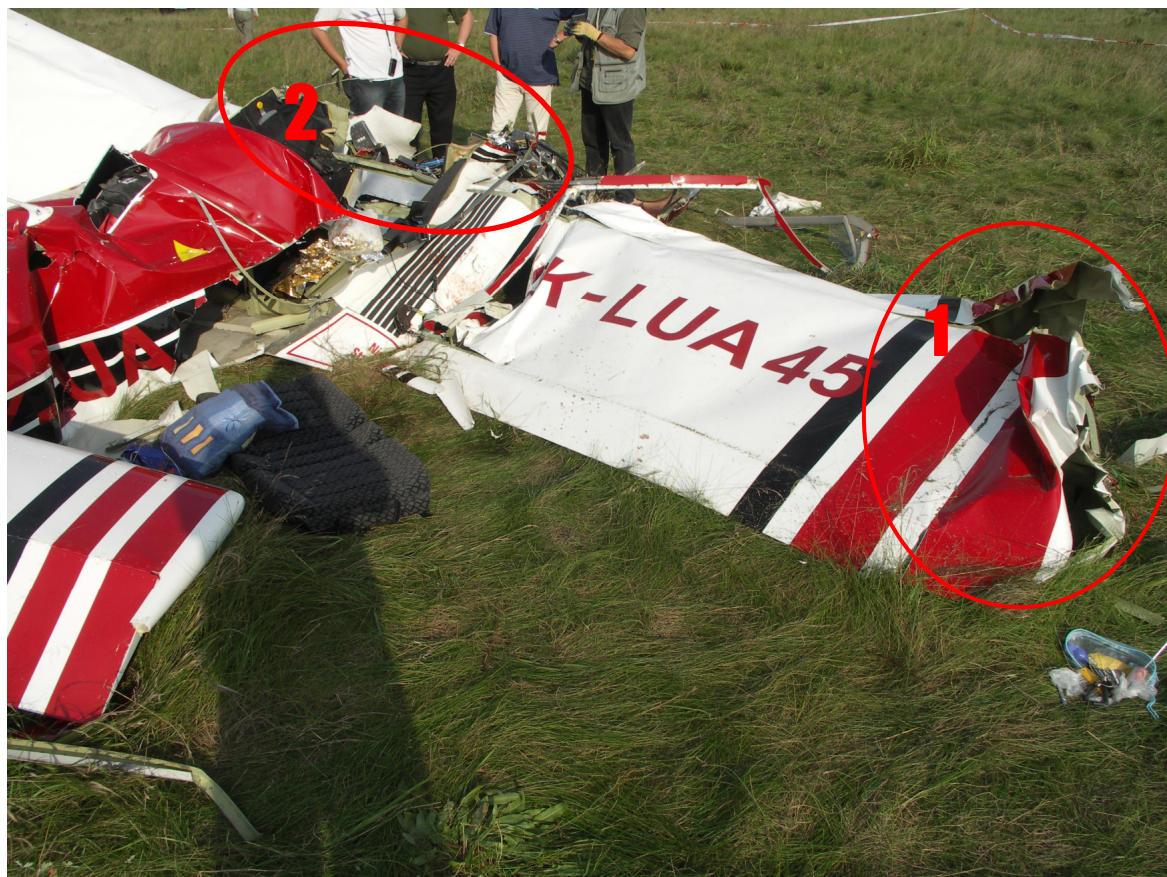
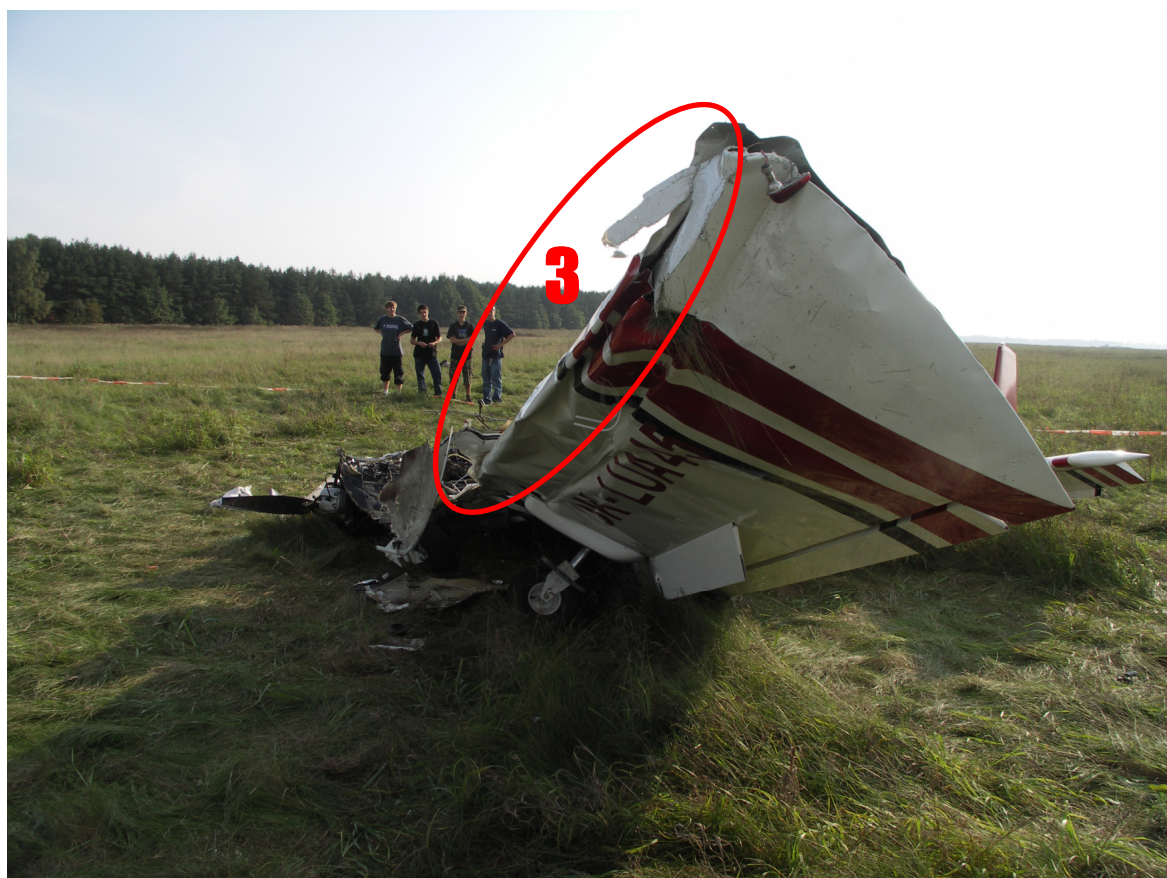
Z charakteru śladów i ich rozłożenia wynika, że samolot zderzył się z ziemią w prawym obrocie, najpierw końcówką prawego skrzydła, później przodem kadłuba, który uległ zniszczeniu do kabiny załogi, a następnie prawym skrzydłem na całej długości krawędzi natarcia. Rodzaj uszkodzeń oraz rozłożenie śladów względem pozycji wraku wskazują, że manewr, który poprzedzał zderzenie z ziemią był autorotacyjnym obrotem w prawo odpowiadającym dynamicznemu przeciągnięciu samolotu i wejściu w korkociąg w locie na małej wysokości (według oceny Komisji poniżej 30 m). Nie stwierdzono aby jakakolwiek część samolotu oderwała się od niego przed zderzeniem z ziemią. Uszkodzenie dwóch z trzech łopat śmigła wskazuje na to, iż w momencie zderzenia z ziemią silnik samolotu pracował.

Fot. 4 Uszkodzenia samolotu w kolejności następowania.
