SZKIC MIEJSCA ZDARZENIA

wypadek nr: 310/06

samolot Tulak, SP-YBM

30 września 2006 r.; Motycze Szlacheckie

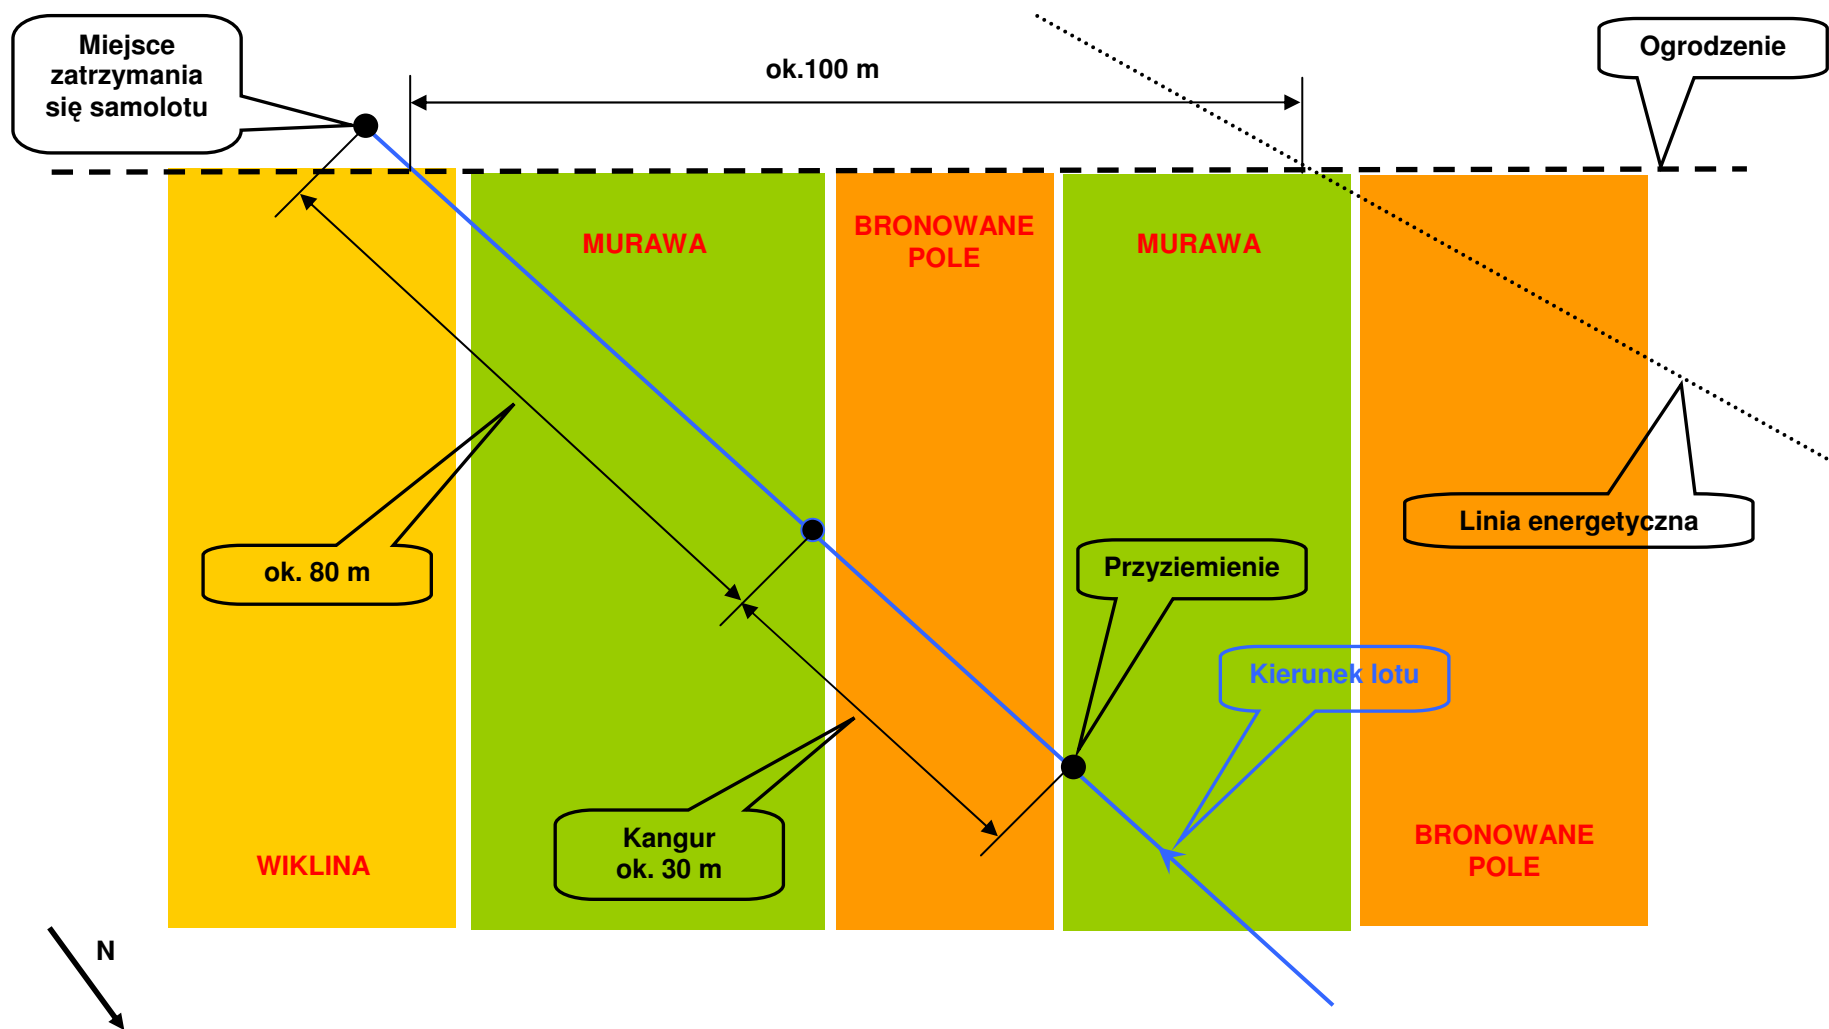
Rys. 2. Szczegóły miejsca awaryjnego lądowania.

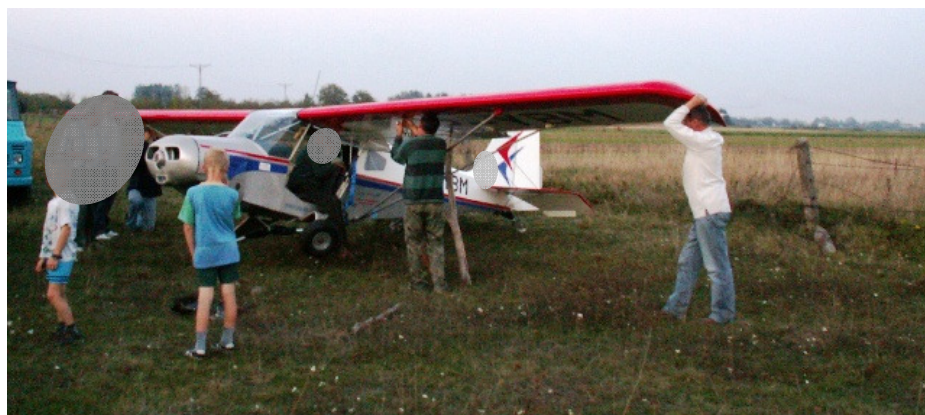
Fot. 1. Samolot w miejscu lądowania awaryjnego (zdjęcie wyk. przez pilota).

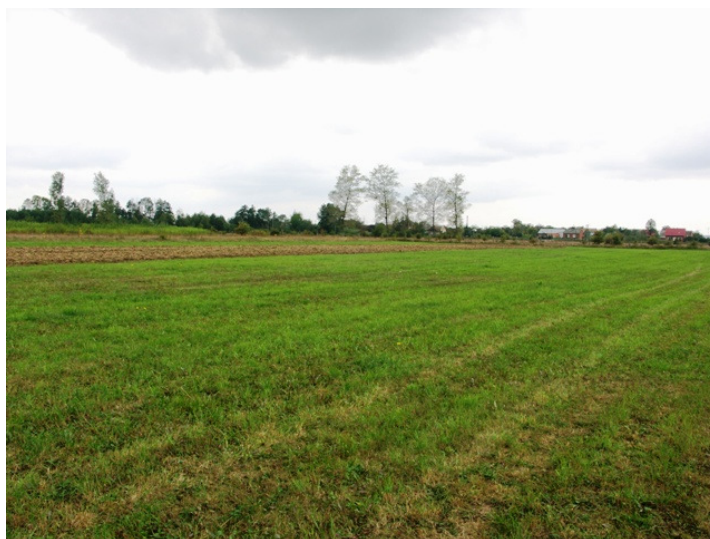
Fot. 2. Widok w kierunku lotu z punktu przyziemienia.

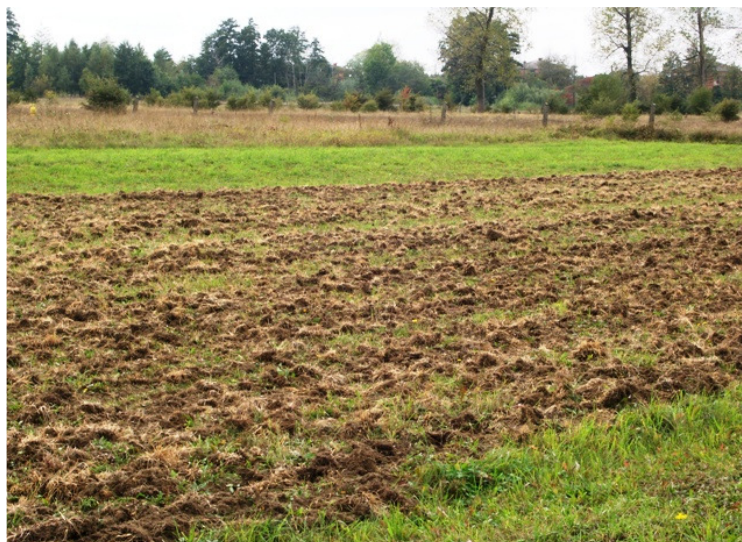
Fot. 3. Widok w kierunku lotu z miejsca, gdzie skończył się kangur.

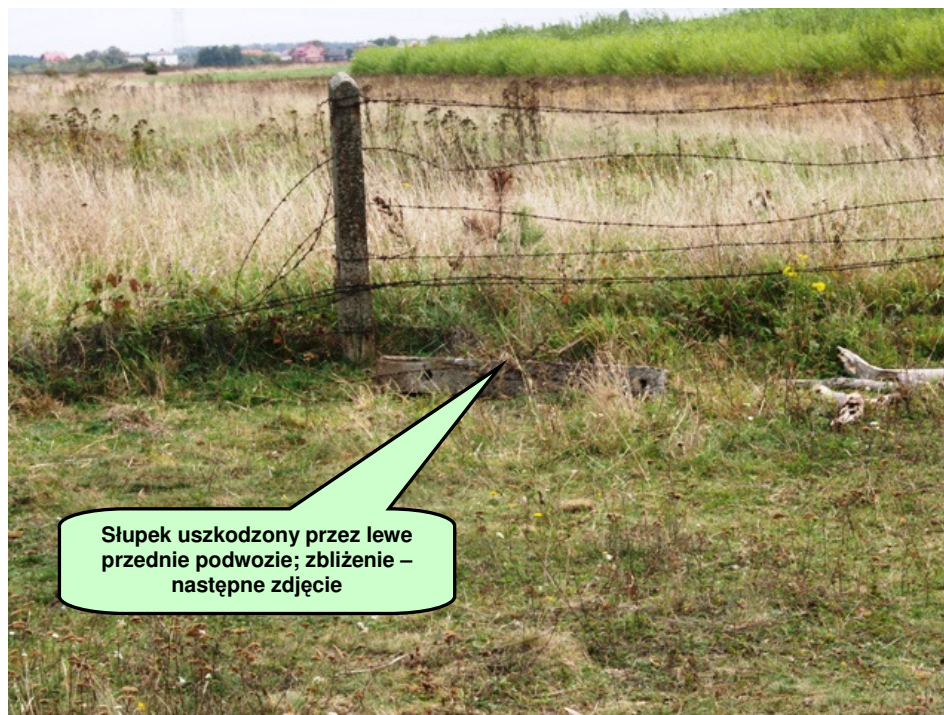
Fot. 4. Uszkodzone ogrodzenie.

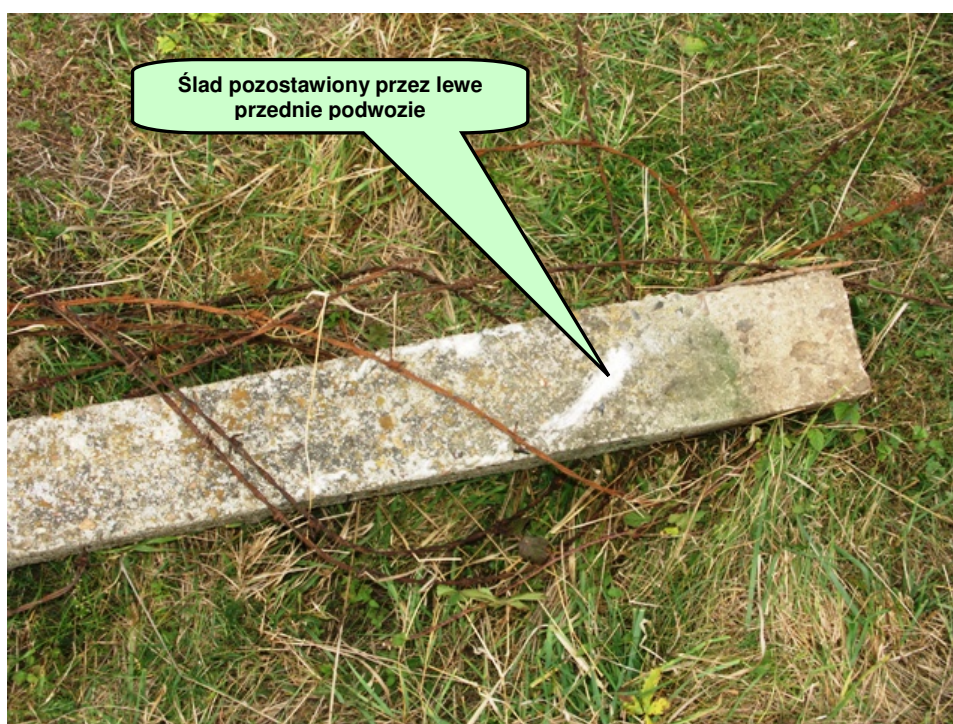
Fot. 5. Słupek z uszkodzonego ogrodzenia; widoczne ślady po lewym przednim podwoziu..

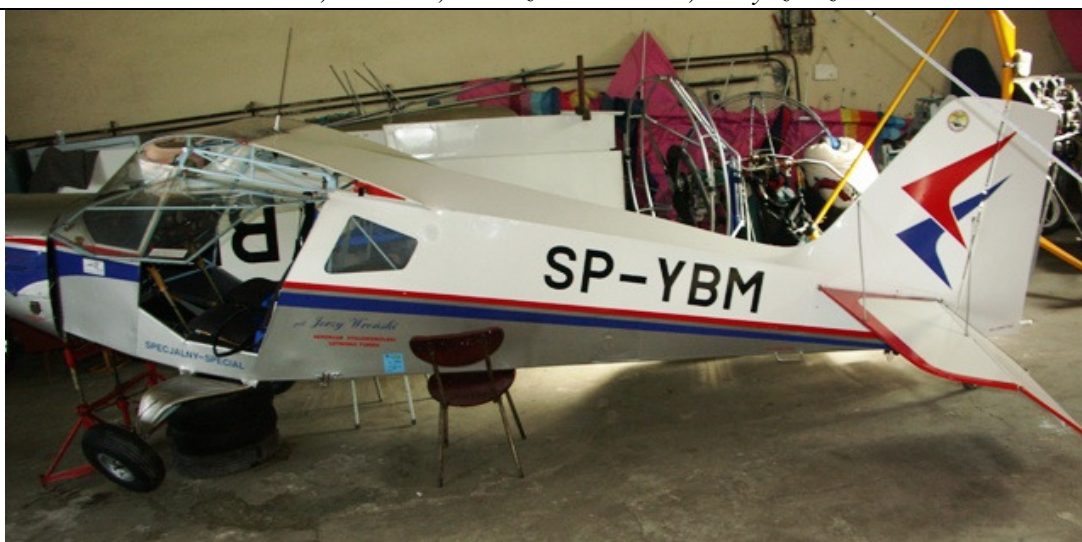
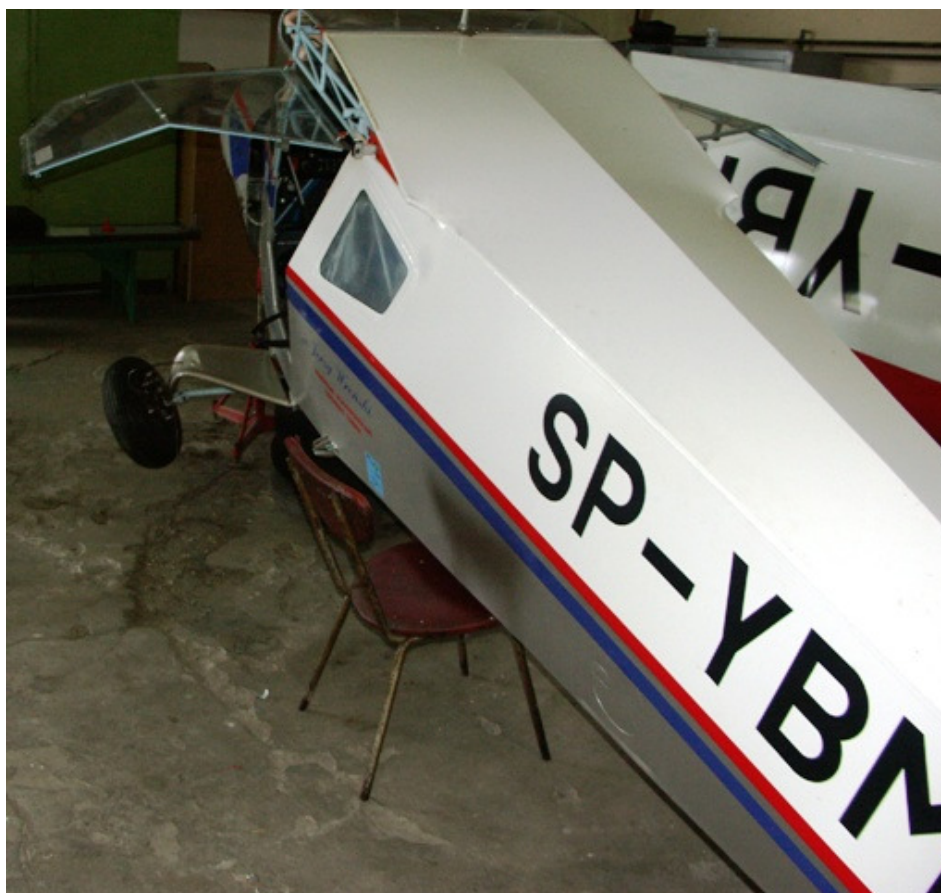
Fot. 6. Samolot w hangarze ze zdjętymi skrzydłami; widać uszkodzone lewe przednie podwozie.

Fot. 7. Opis jak poprzednie zdjęcie.

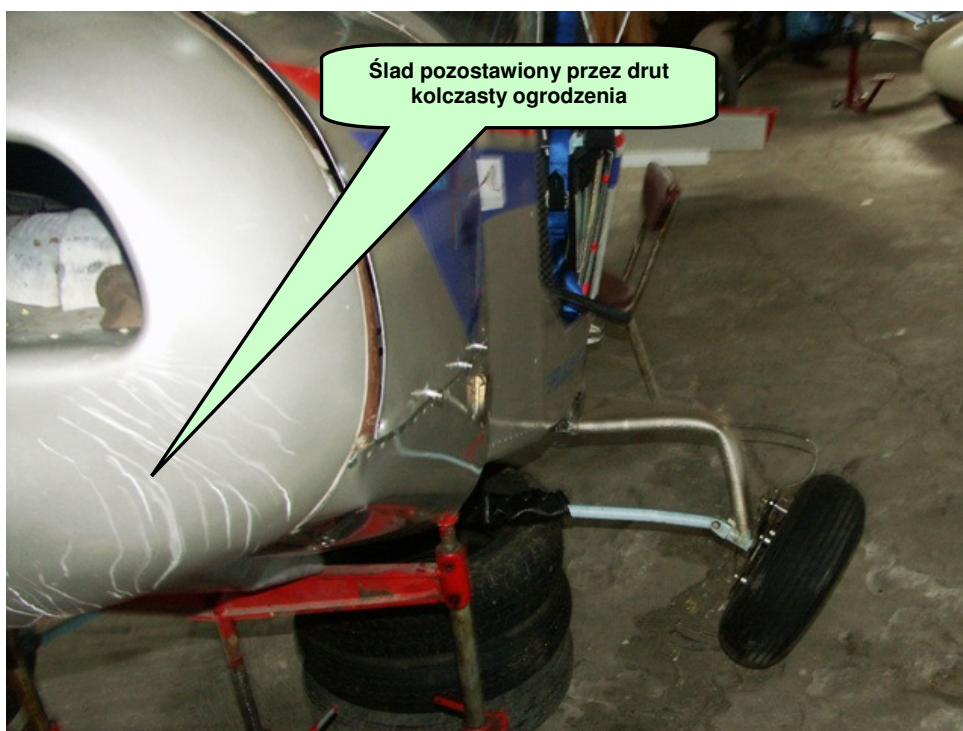
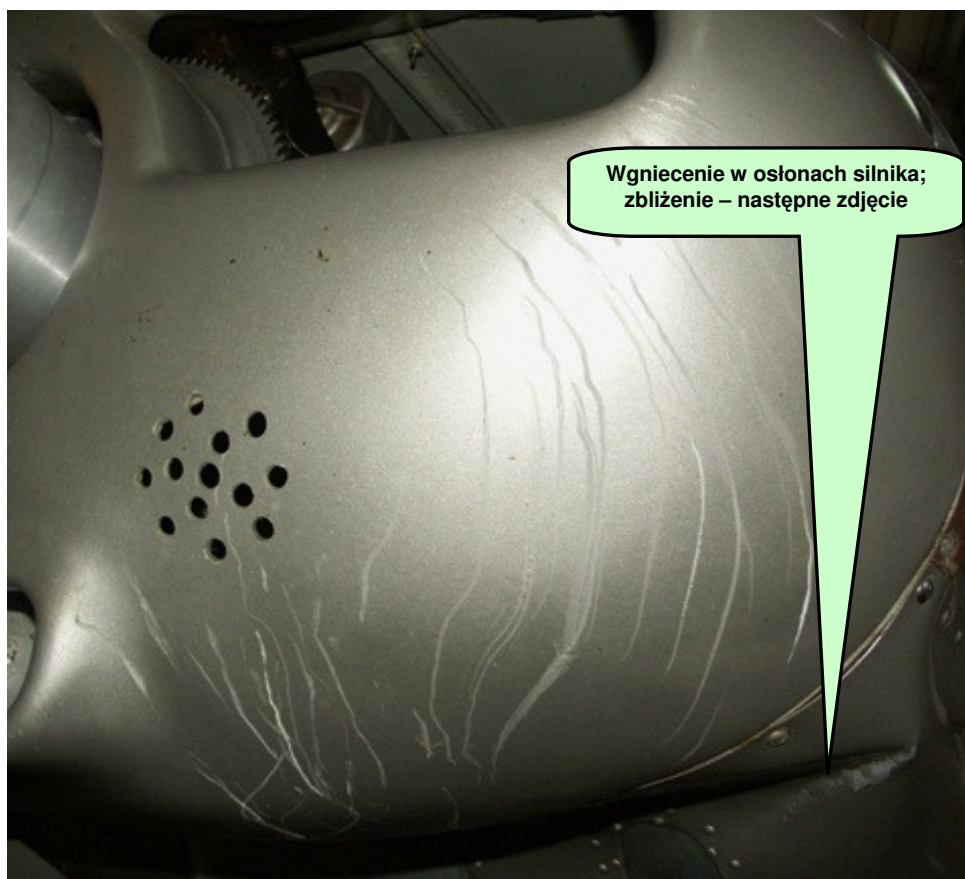
Fot. 8. Na przedniej osłonie silnika widoczne rysy po drucie kolczastym z ogrodzenia, w które uderzył samolot.

Fot. 10. Opis jak fot. 8.

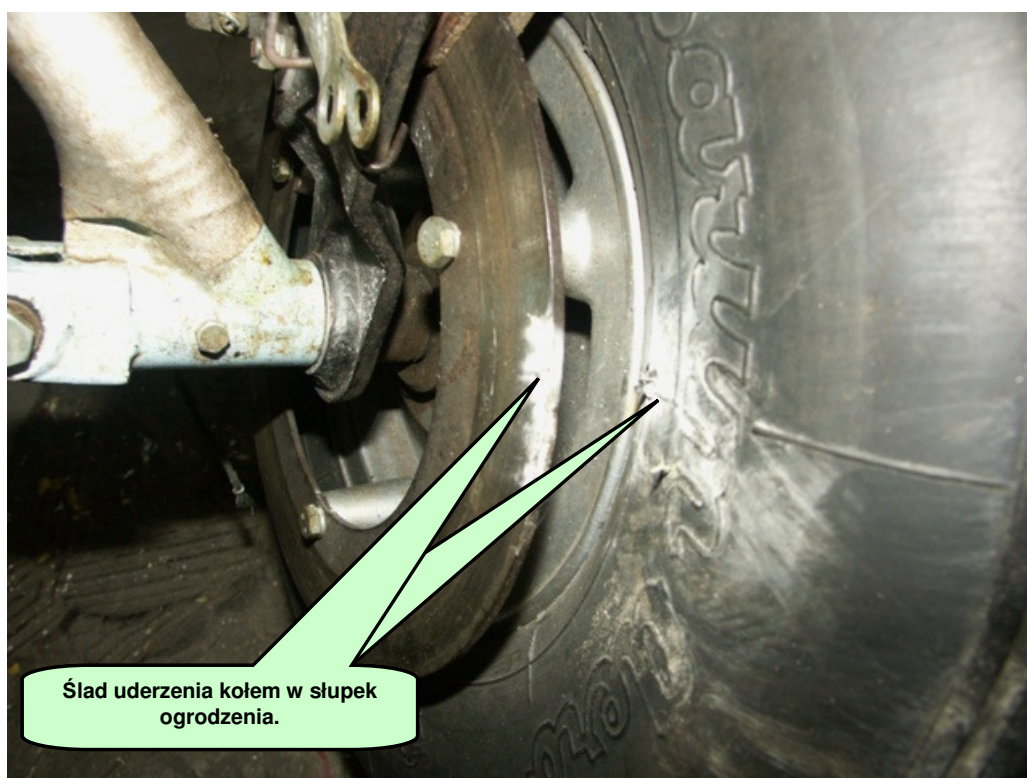
Fot. 9. Widoczne ślady uderzenia kołem lewego podwozia w słupek ogrodzenia.

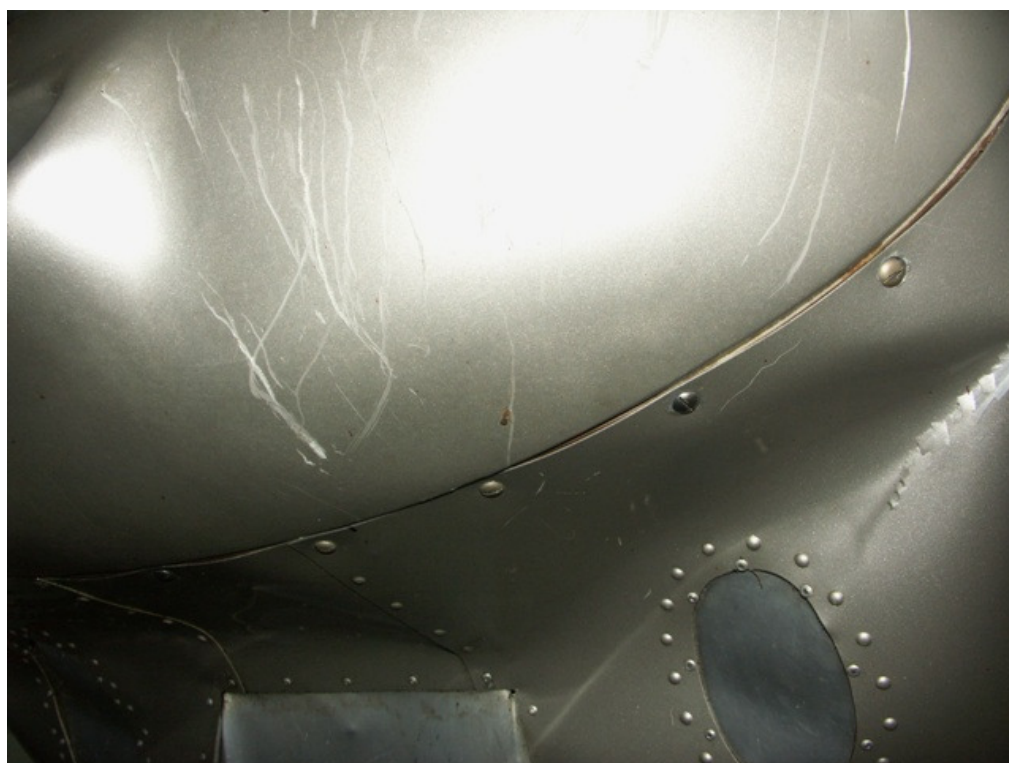
Fot. 11. Wgniecenie przedniej osłony silnika po uderzeniu w ogrodzenie.

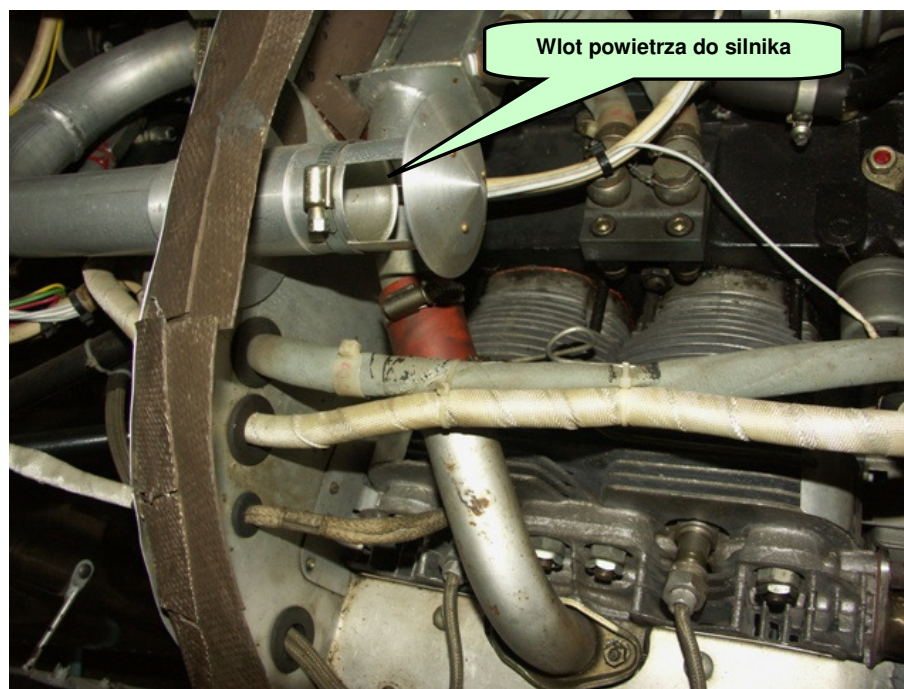
Fot. 12. Wlot powietrza do silnika spod osłon silnika, bez filtra powietrza.

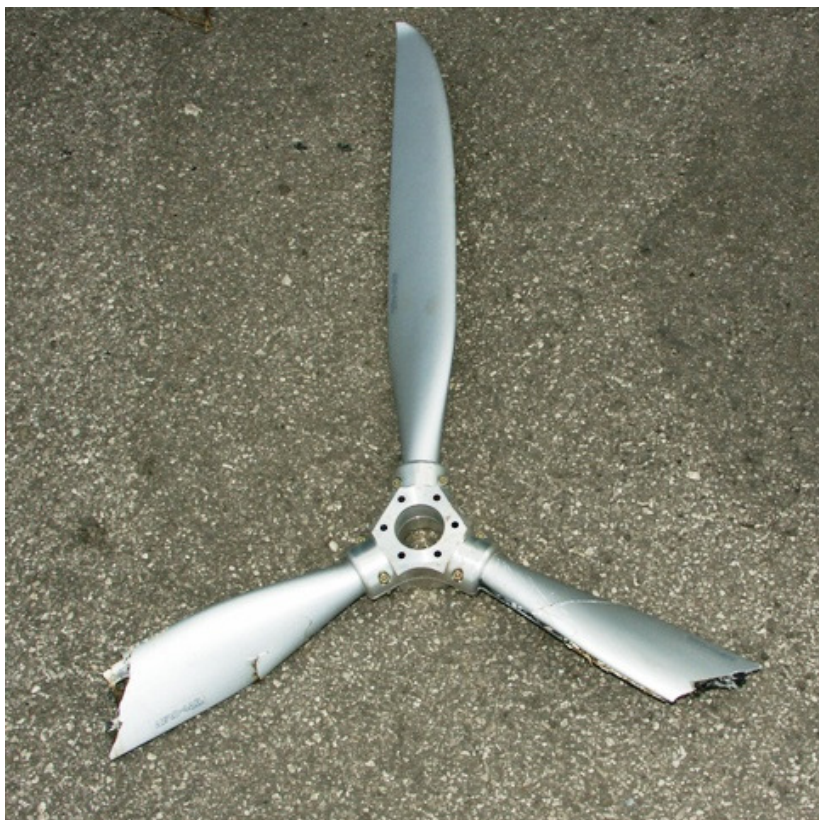
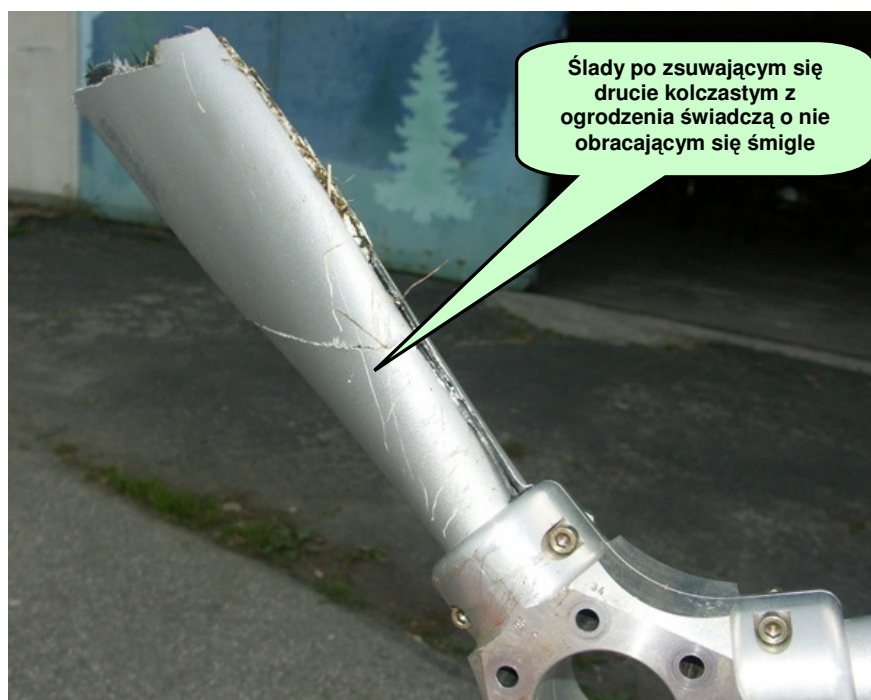
Fot. 16. Uszkodzenia śmigła w wyniku uderzenia w ogrodzenie.

Ślady po zsuwającym się
drucie kolczastym z
ogrodzenia świadczą o nie
obracającym się śmigle

Rys. 17. Opis jak poprzednie zdjęcie.
