## **RAPORT KOŃCOWY**

### **z badania zdarzenia statku powietrznego o maksymalnym ciężarze startowym nie przekraczającym 2250 kg\***

1. **Rodzaj zdarzenia:** WYPADEK
2. **Badanie przeprowadził:** PKBWL.
3. **Data i czas lokalny zaistnienia zdarzenia:** 10 października 2006 r., ok.godz. 13:00 (LMT).

6. **Rodzaj, typ, znaki rozpoznawcze, właściciel statku powietrznego, użytkownik, opis uszkodzeń:** Samolot ultralekki Dyn'Aero MCR-01, nr fabr. 194, MTOW 450 kg, znaki rozp. D-MBDG, właściciel: Aero-Light Club (Schwarzwurzelstrasse 86, D-12689 Berlin, Niemcy), użytkownik: prywatny; jednosilnikowy, 2-miejscowy całkowicie kompozytowy wolnonośny dolnopłat ze stałym 3-kołowym podwoziem z kołem przednim; lekko uszkodzony w wyniku wypadku (złamana goleń lewego podwozia głównego, zniszczony przykadłubowy segment lewej kłapy skrzydłowej, lekkie przemieszczenia owiewek podwozia).

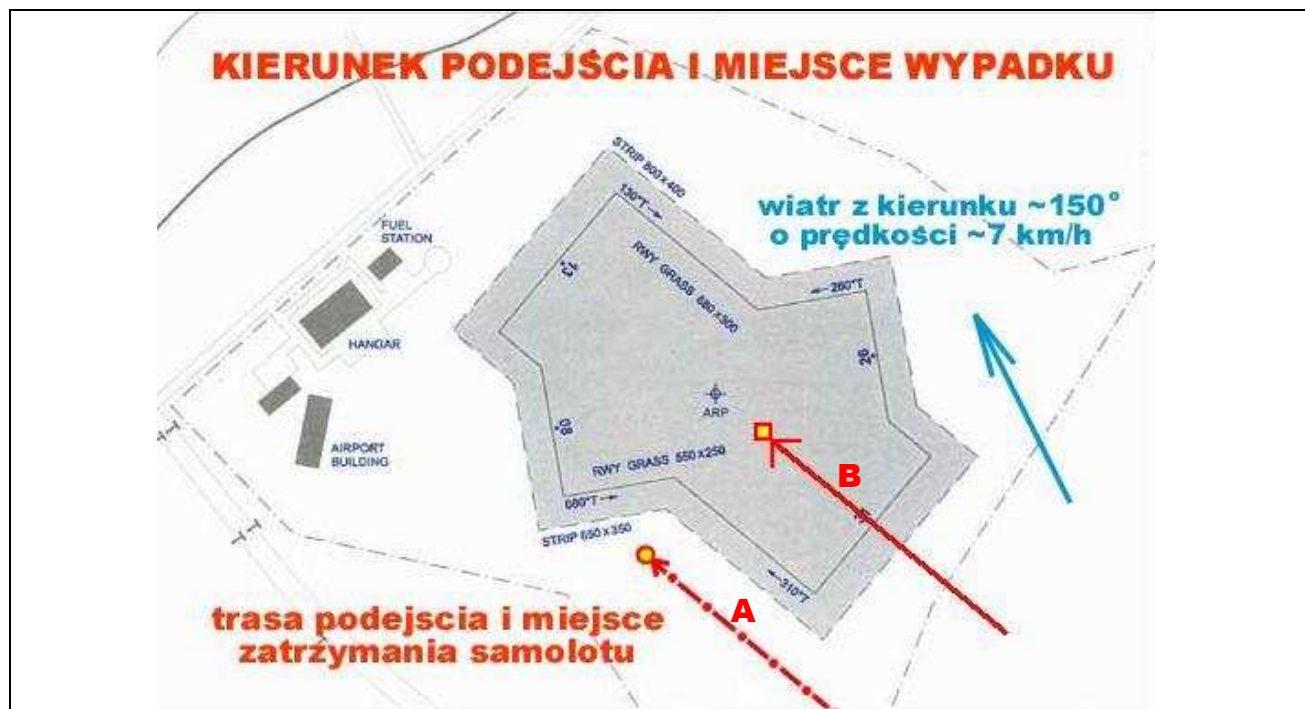
Powyżej: Mapka lotniska w Płocku z zaznaczonym miejscem wypadku i elementami sytuacji. Podejście i miejsce wypadku: A – wg danych dostarczonych przez AZM, B – skorygowane wg analizy zdjęcia samolotu po wypadku (p. poniżej).

- Dla Zarządzającego lotniskiem w Płocku (EPPL): wykonać i utrzymywać w odpowiednim stanie oznakowania powierzchni roboczej lotniska oraz dbać o jej właściwą jakość.
- Dla Urzędu Lotnictwa Cywilnego: skontrolować stan oznakowań powierzchni roboczej lotniska w Płocku (EPPL) i ich zgodność z obowiązującymi wymaganiami.

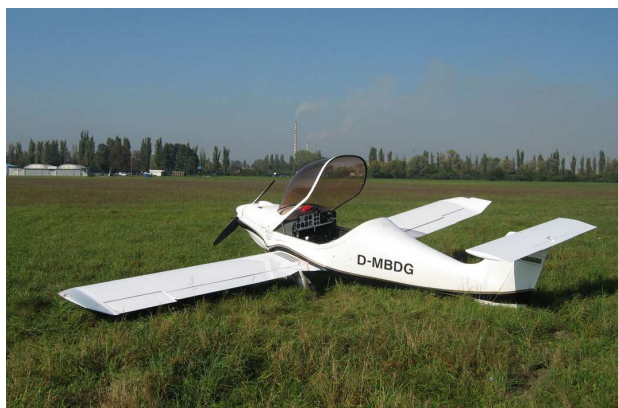
Powyżej: Samolot tuż po wypadku.

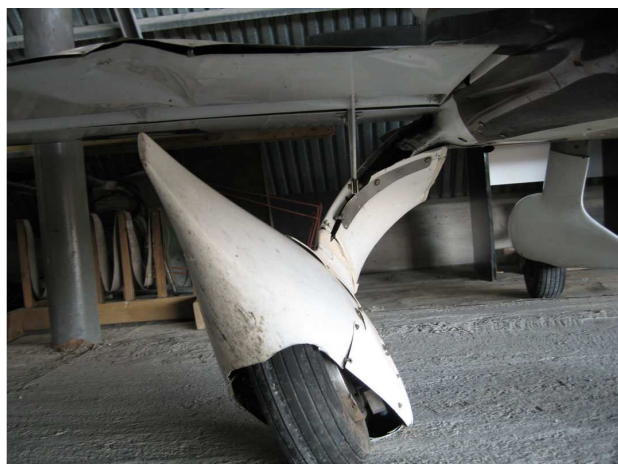
Powyżej: Złamana goleń lewego podwozia głównego i zniszczony przykadłubowy segment lewej klapy.

- złamanie giętno-skrętne goleni lewego podwozia głównego nastąpiło pod koniec dobiegu, tuż przed przewidywanym zatrzymaniem samolotu,
- lotnisko AZM w Płocku nie miało oznakowań powierzchni roboczej.

- osłabienie konstrukcji goleni podwozia w okresie poprzedzającym zdarzenie w wyniku znacznej liczby wykonanych lądowań podczas intensywnej eksploatacji obejmującej loty szkolno-treningowe,
- wkołowanie w nierówność nawierzchni lotniska podczas dobiegu.

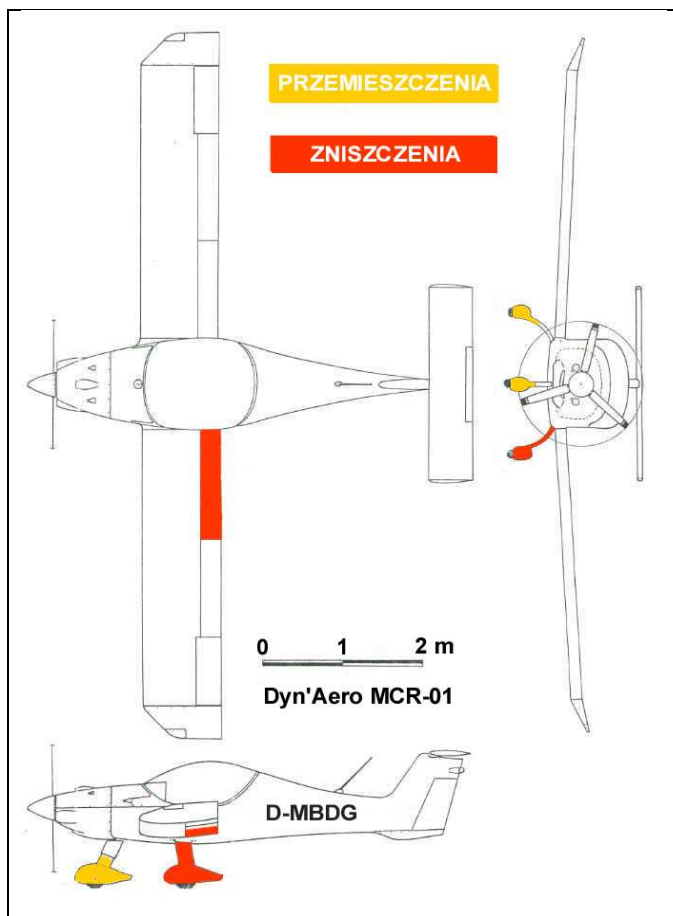
Powyżej: Uszkodzenia i zniszczenia naniesione na planik samolotu w trzech rzutach.
