**MINISTERSTWO TRANSPORTU  
PAŃSTWOWA KOMISJA BADANIA WYPADKÓW LOTNICZYCH**

## **RAPORT KOŃCOWY**

**zdarzenie nr: 331/06**

**statek powietrzny: UFM 13 Lambada OK-LUA 41**

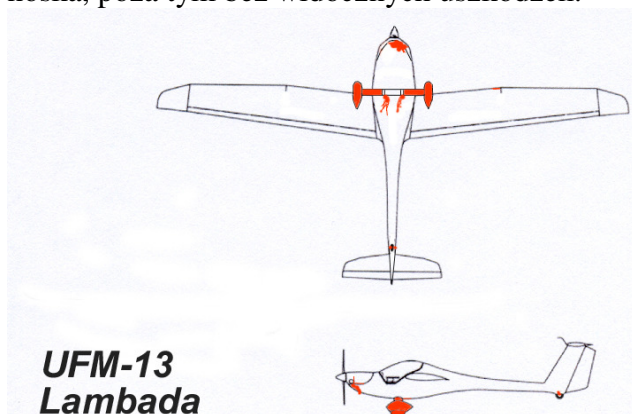
**SKRZYDŁA** – Drobne pęknięcie pokrycia noska lewego skrzydła przy załamaniu obrysu noska, poza tym bez widocznych uszkodzeń.
