**MINISTERSTWO TRANSPORTU  
PAŃSTWOWA KOMISJA BADANIA WYPADKÓW LOTNICZYCH**

**RAPORT KOŃCOWY  
POWAŻNY INCYDENT**

**zdarzenie nr: 359/06**

**statek powietrzny ATR 72-202, SP-LFA**

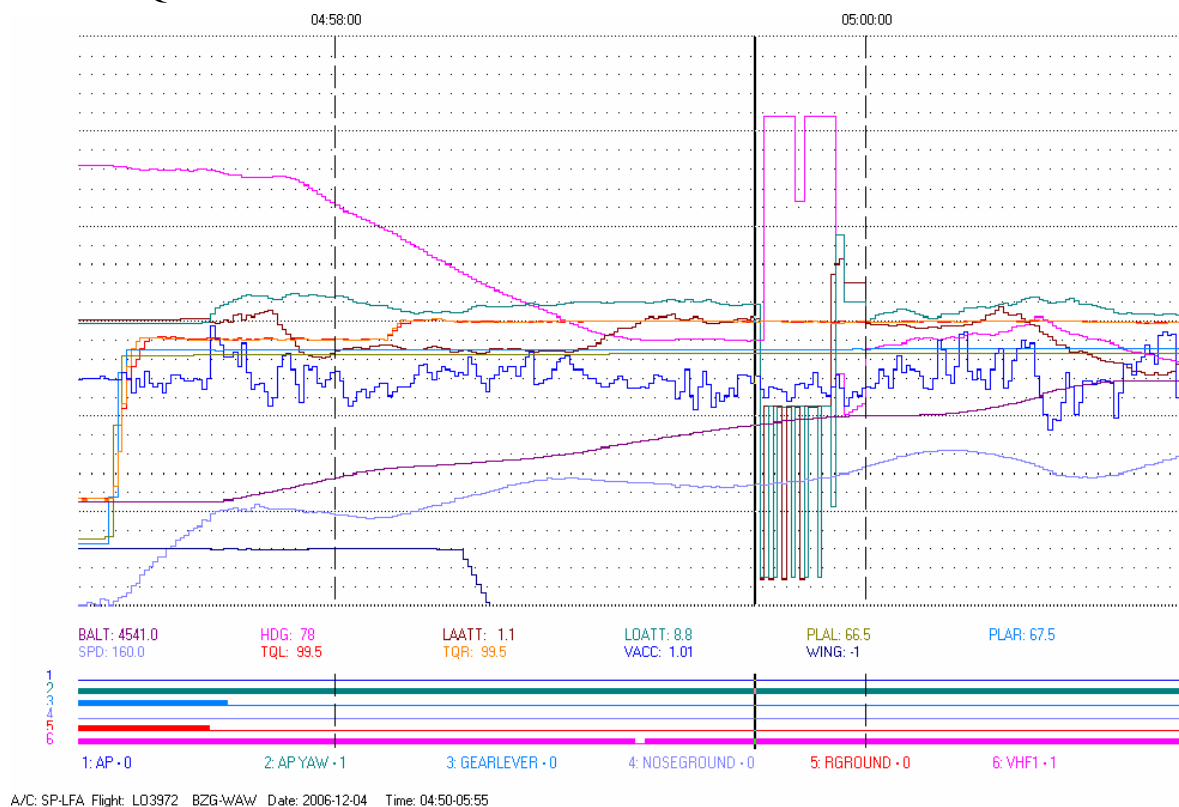
Rys. 1 Zapis QAR zaniku sygnałów z AHRS 1 po starcie z BZG.

Zanik sygnałów z AHRS-ów nastąpił o godz. 4:59:36, tj. 2 min 25 sek. po starcie, na wysokości 3825 ft. W tym momencie, według oświadczenia FO, wyciągnął on zapasową busolę, natomiast, zgodnie z oświadczeniem kapitana, zaskoczony sytuacją FO w czasie wznoszenia uzgodnił wskazania zapasowego sztucznego horyzontu. Z uwagi na sprzeczne zeznania załogi oraz brak zapisu CVR – Komisja nie jest w stanie rozstrzygnąć, które z działań pierwszego oficera miało miejsce podczas analizowanego lotu. Od tego momentu załoga pilotowała samolot jedynie według przyrządów awaryjnych, tj. ciśnieniowych (prędkościomierza, wysokościomierza i wariometru) oraz zapasowej busoli i zapasowego sztucznego horyzontu, którego wskazania, według oceny kapitana, były mało wiarygodne.

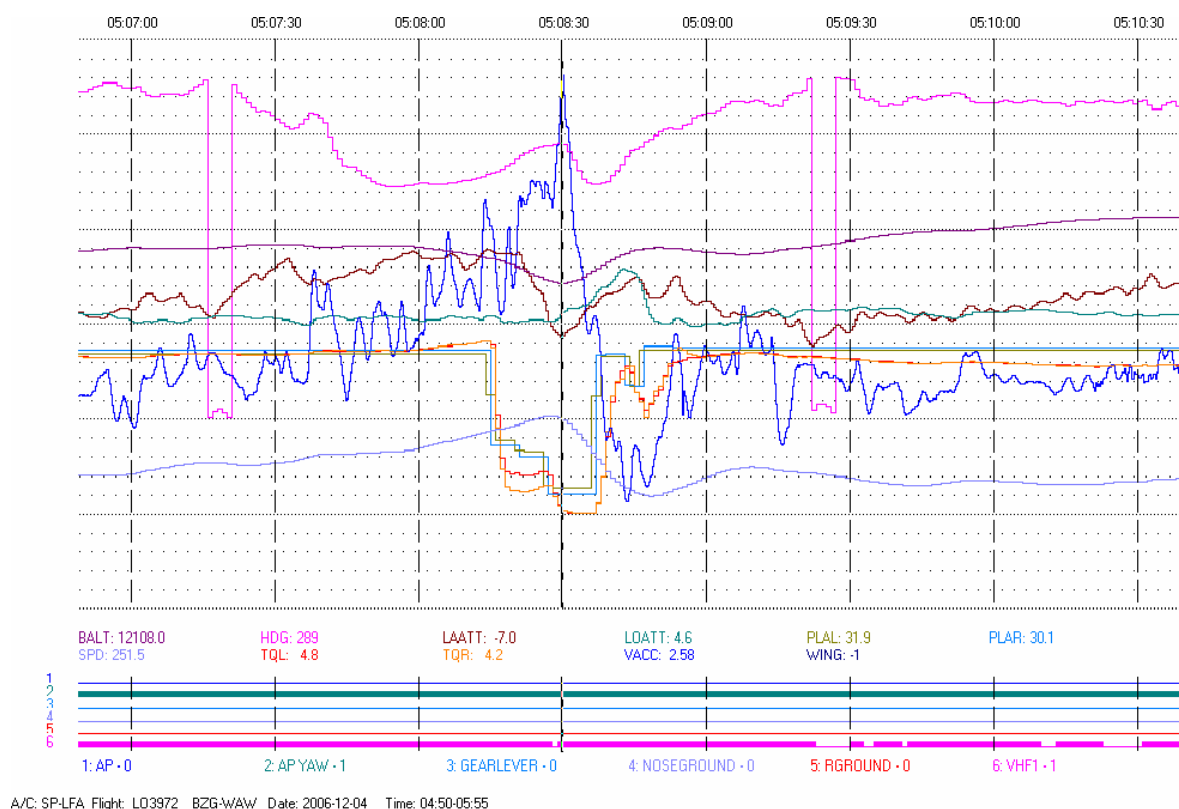
Rys. 2 Zapis QAR gwałtownych manewrów samolotu SP-LFA.

Kapitan pilotował samolot według przyrządów i ciągle zwiększał wysokości w celu wyjścia ponad strefę zachmurzenia. Samolot leciał z dużymi zmianami przechyleń, pochyień i kursu. O godz. 5:00:00 (tj. po 24 sekundach od chwilowego wyłączenia zasilania AHRS 1), na wysokości 4053 ft (według danych uzyskanych z zapisu rejestratora) nastąpiło przywrócenie zapisu parametrów lotu rejestrowanych w oparciu o działanie AHRS 1, jednak bez przywrócenia wskazań na EADI i EHSI kapitana i pierwszego oficera. O godz. 5:00:39 samolot znajdował się na wysokości  $H_{bar}$  6073 ft z kątem pochylenia do  $+12^{\circ}$  lecąc z kursem  $103^{\circ}$ . Po 28 sek. samolot przeszedł do ostrego zniżania z kątem  $-28^{\circ}$ , a przeciążenie w chwili wyprowadzenia osiągnęło wartość 1,5 g. Podobne przejście od wznoszenia do zniżania powtórzyło się to jeszcze dwukrotnie w ciągu 15 sek., przy czym dolna granica przeciążenia wynosiła 0,75g i 0,7g. Kurs w tym czasie zmienił się z  $353^{\circ}$  do  $007^{\circ}$ . Od godz. 5:02:07 do 5:2:10, przy kącie pochylenia samolotu do  $+32^{\circ}$  nastąpiło wielokrotnie wahanie przeciążenia od 0,63 g do 1,51 g. W ciągu 2 sekund nastąpiła gwałtowna zmiana kursu. od  $353^{\circ}$  do  $002^{\circ}$ . Wszystkie te manewry były wykonywane przy stale wzrastającej wysokości do 8816 ft

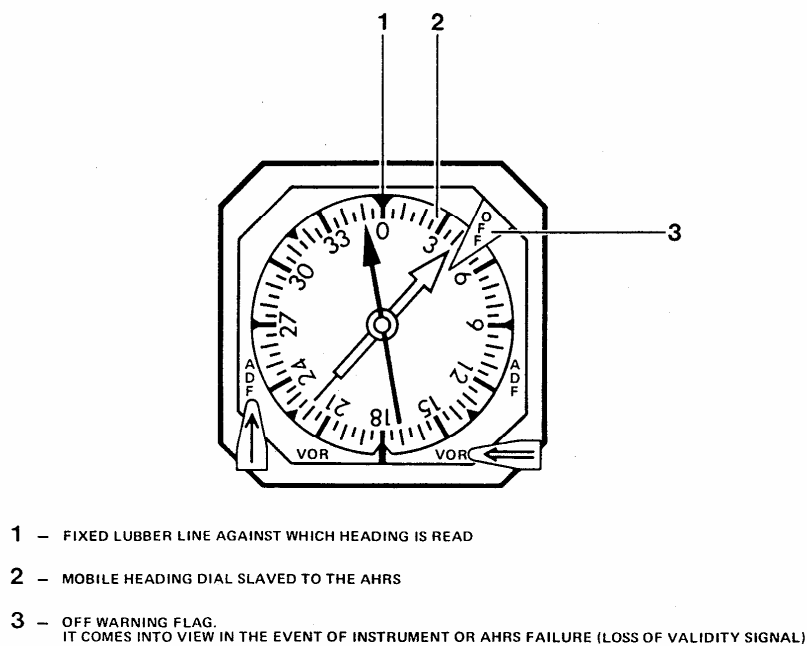
Rys. 11 Wskaźnik RMI samolotu ATR.

Flaga OFF pojawia się na wskaźniku w przypadku usterki wskaźnika lub w przypadku utraty sygnału z AHRS-a. W takim przypadku wskazania RMI są błędne.

- c) RMI FAIL (red flag) na RMI kapitana przed startem wskazuje na utratę danych z AHRS 2 (krzyżowe zasilanie danymi).
- d) Nie załączenie się autopilota wskazuje na nie uzgodnione wskazania AHRS-ów lub według pierwszego oficera ENGAGE INHIBIT (nie wytrymerowanie samolotu),

Służba techniczna wymieniła wskaźnik RMI i dokonała, zgodnie z obowiązującą procedurą, sprawdzenia samolotu po przekroczeniu prędkości maksymalnej. Wykonane prace zostały potwierdzone w dokumencie EDP-60 następującymi wpisami: „INDICATOR RADIO MAGNETIC REPLACED. CHECKED – OK”. i ”Performed checked. AMH 03 – 55 – 11”. Wykonane prace nie wykazały żadnych usterek i samolot został dopuszczony do kolejnego lotu jako w pełni sprawny.
