**ALBUM ILUSTRACJI**  
**z wypadku samolotu ultralekkiego Samba XXL; OK-JUA04**  
**02 grudnia 2006 r., lotnisko Częstochowa-Rudniki**

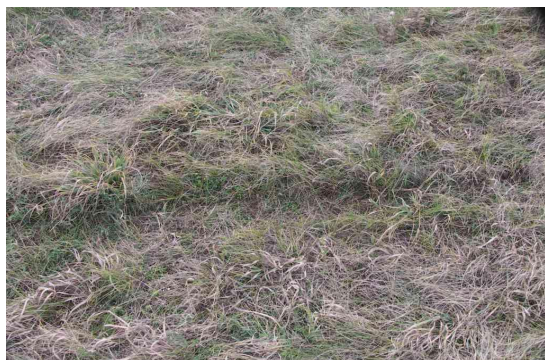
5 – Pierwszy ślad przyziemienia [A].

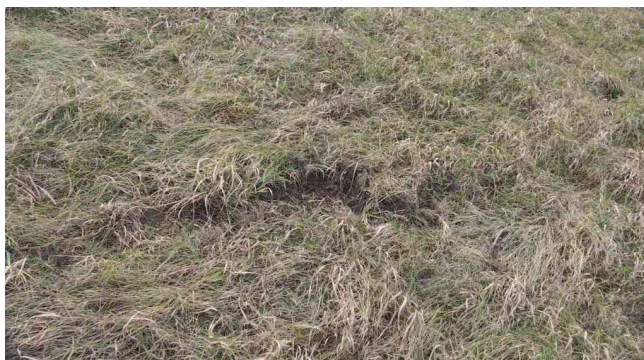
6 – Ślad łamania nogi podwozia przedniego [B].

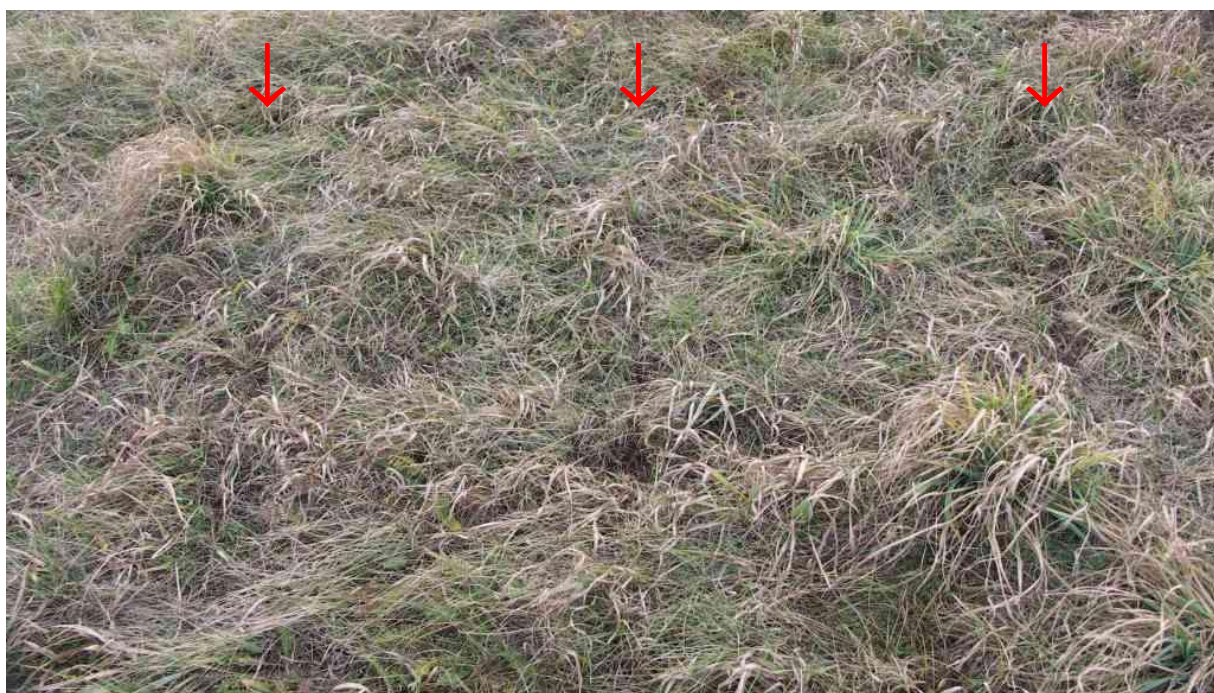
7 – Ślady łopat śmigła (pionowe) [C].

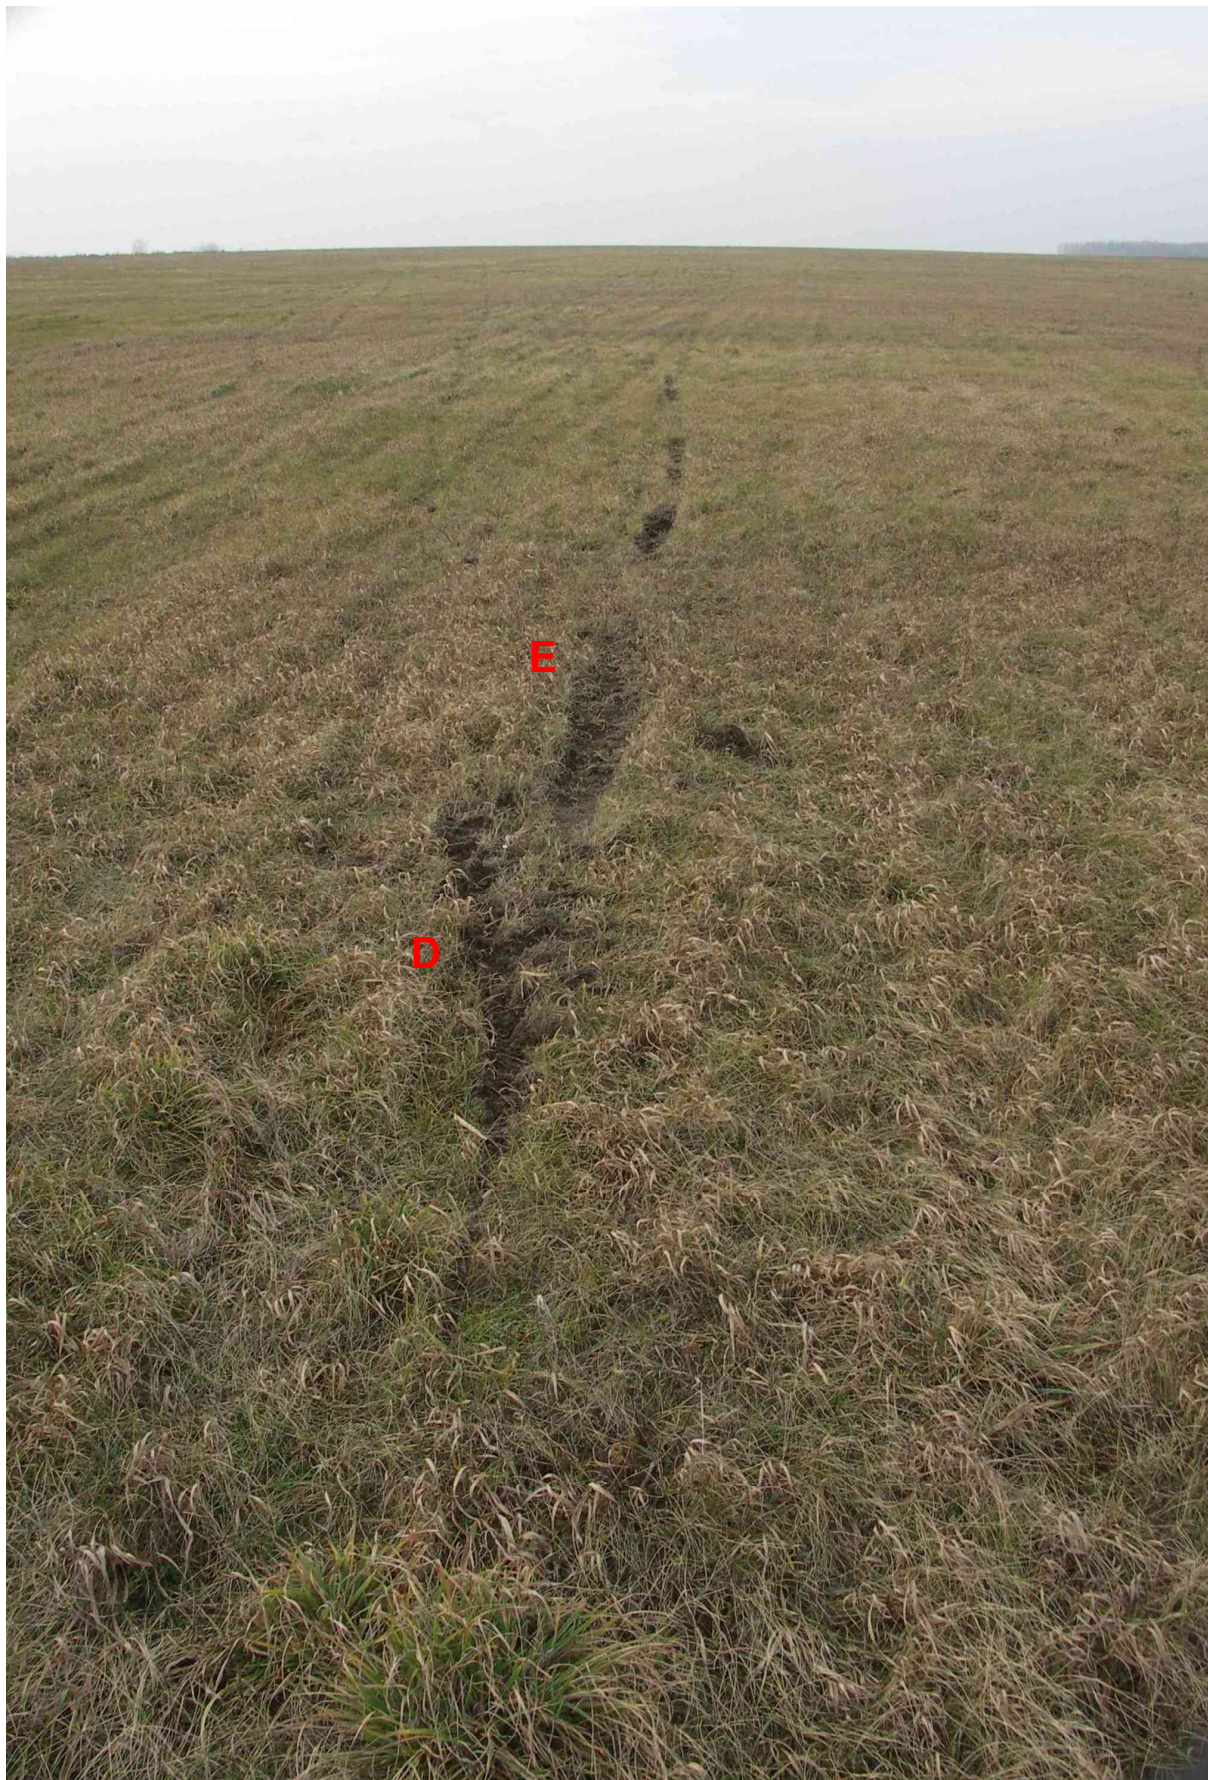
8 – Ślad złamania śmigła [D], dalej ślad rycia dolnej osłony silnika [E].

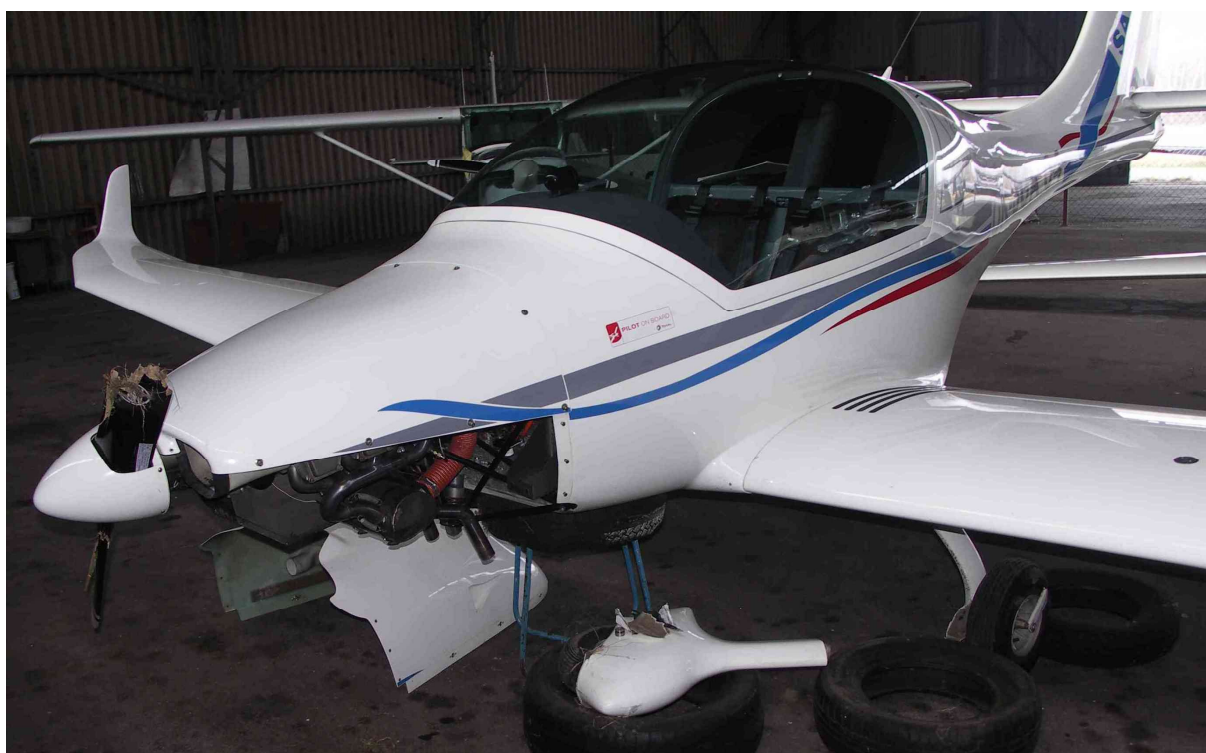
10 – Zbliżenie przedniej części kadłuba, widoczne uszkodzenia podwozia i zniszczone śmigło.

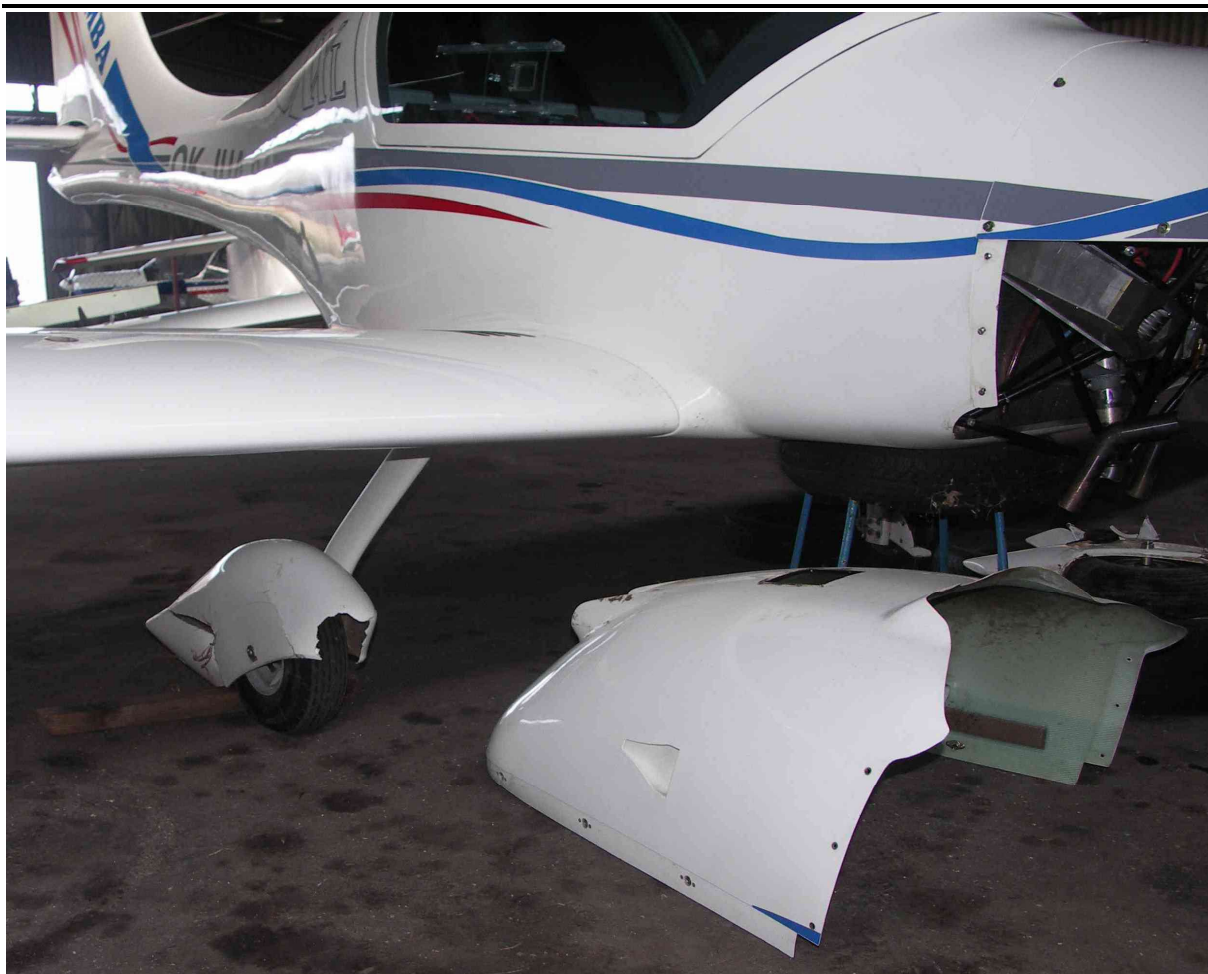
15 – Przednia część kadłuba z prawej strony, widoczne uszkodzenia podwozia i dolnej osłony silnika.

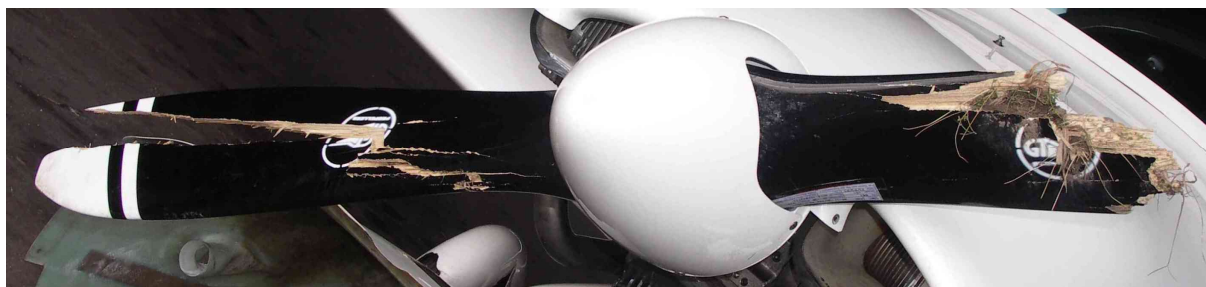
19 – Zniszczone śmigło.

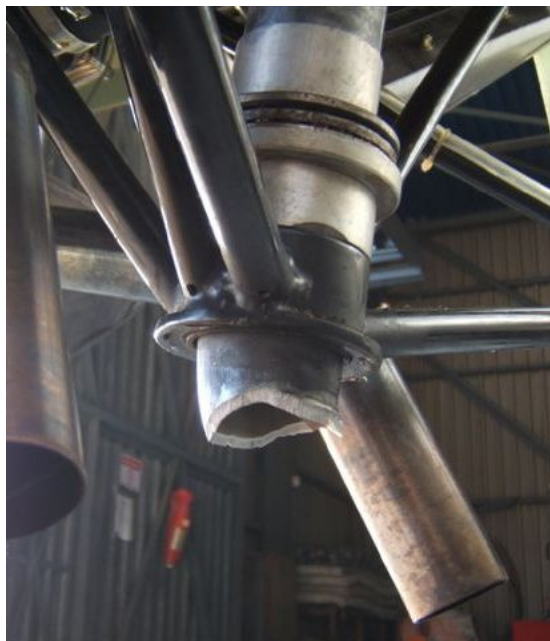
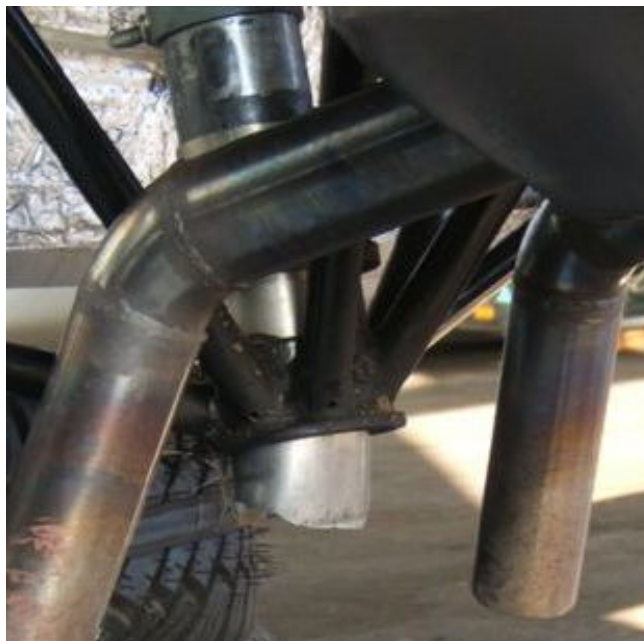
21 i 22 – Łoże silnika z wyłamaną gołenią podwozia przedniego – widoki od tyłu z lewej strony i od przodu z prawej strony.

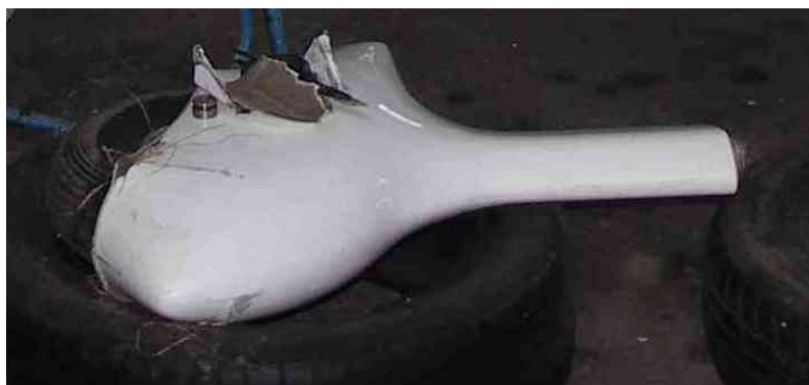
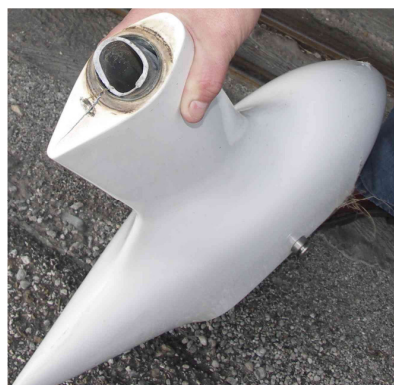
23 i 24 – Wyłamane podwozie przednie – widoczny przełam goleni.

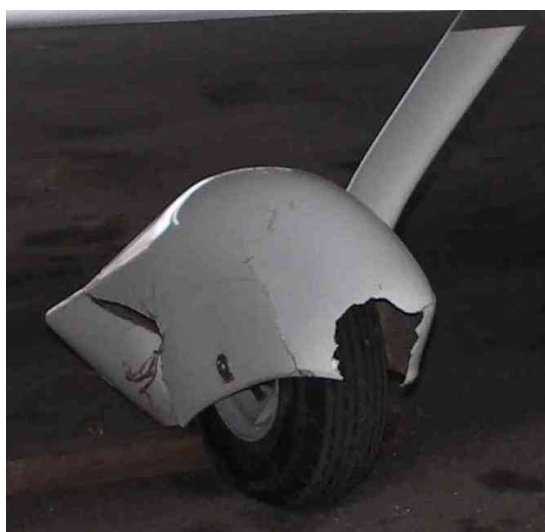
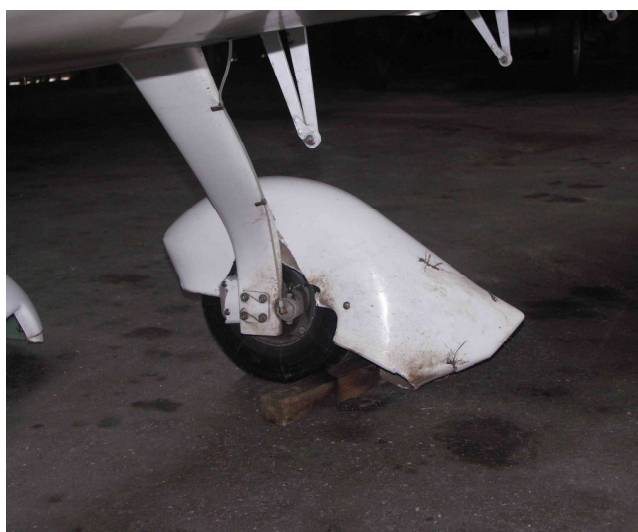
25 i 26 – Prawe podwozie główne – widoczne uszkodzenia owiewki koła.

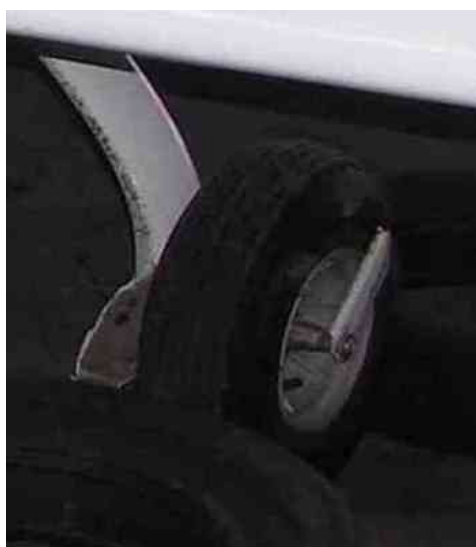
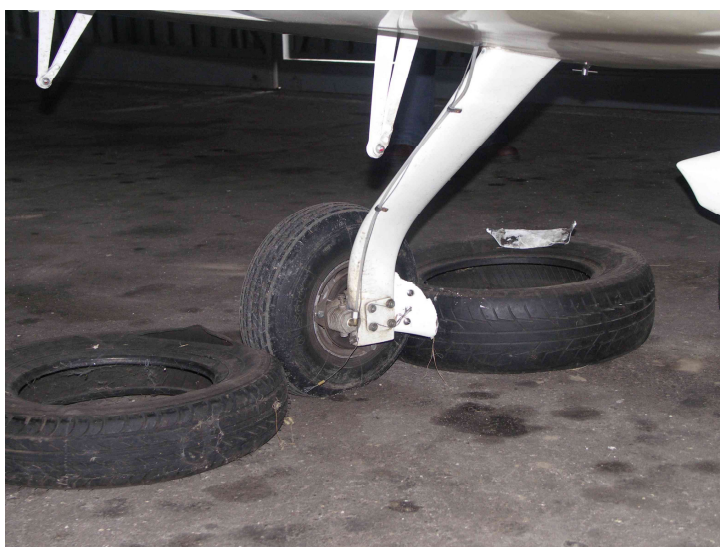
27 i 28 – Lewe podwozie główne – owiewka koła całkowicie odłamana (patrz ilustracja 11).
