**ALBUM ILUSTRACJI**  
**z wypadku samolotu PZL-110 Koliber; SP-ARM**  
**16 grudnia 2006 r., lotnisko Toruń (EPTO)**

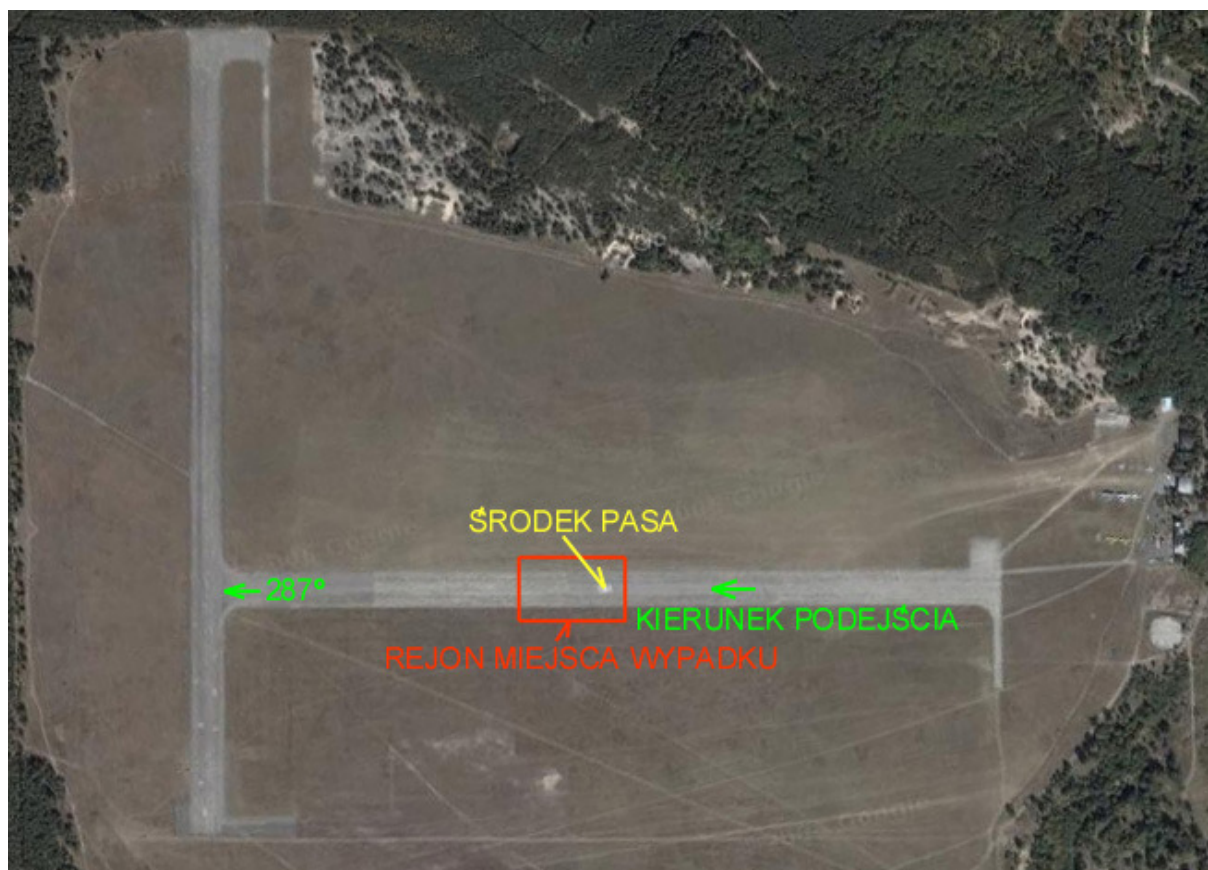
1 – Lotnisko Toruń (EPTO) z zaznaczonym rejonem wypadku na zdjęciu satelitarnym.

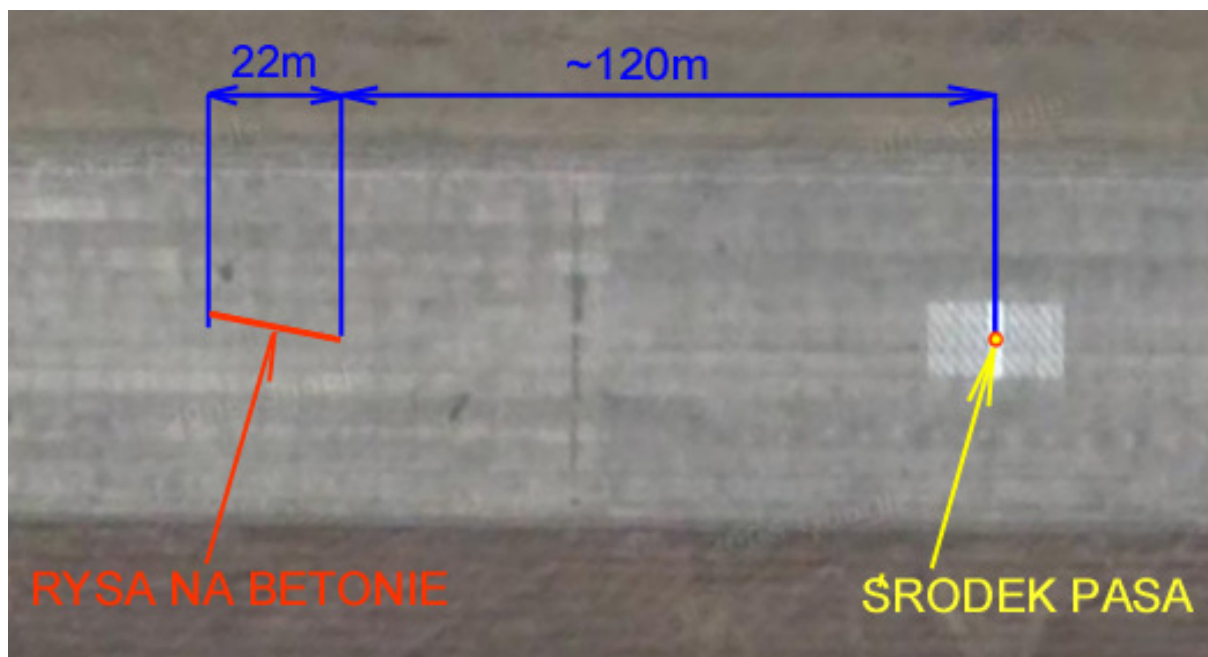
2 – Rejon wypadku – powiększenie ze szkicem wymiarowym.

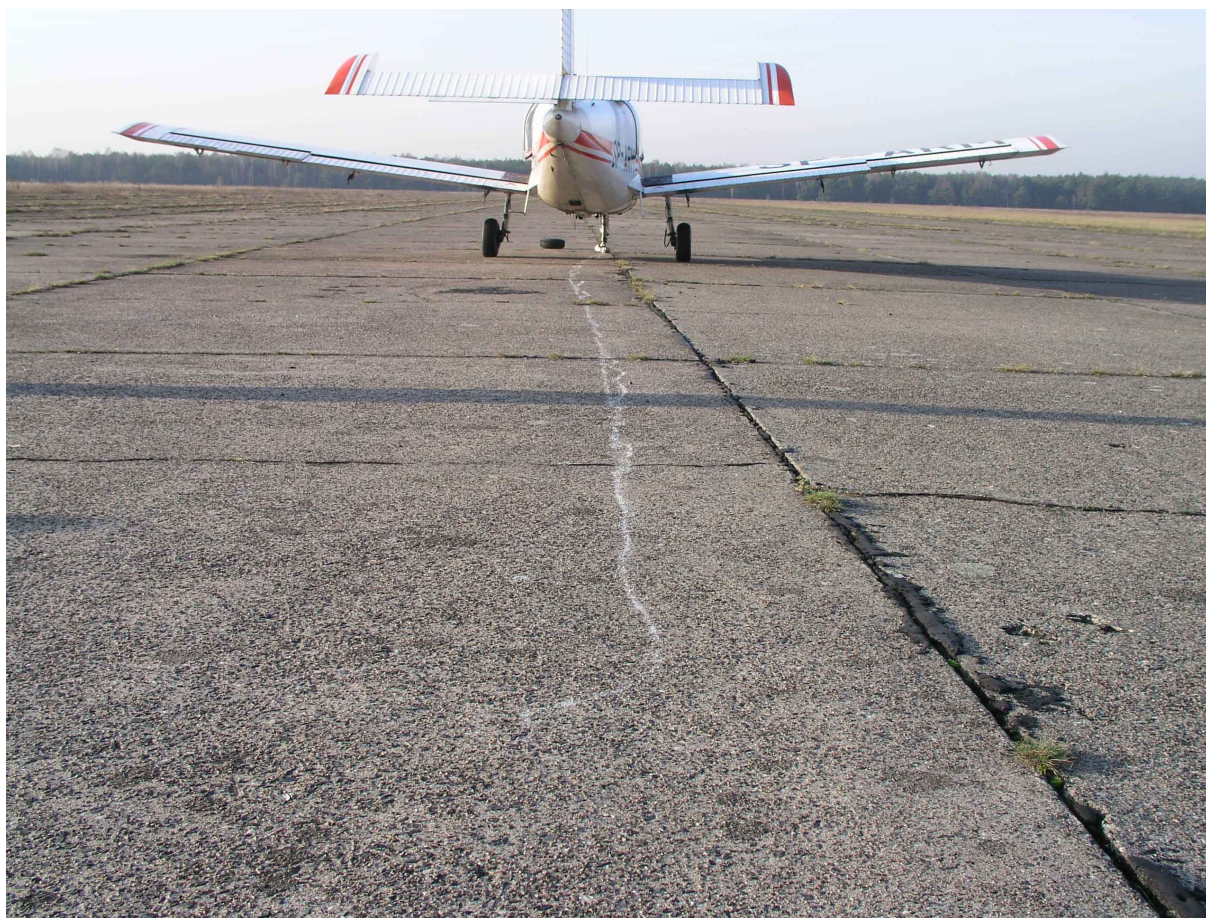
3 – Samolot po zatrzymaniu się na pasie – widoczna rysa na betonie.

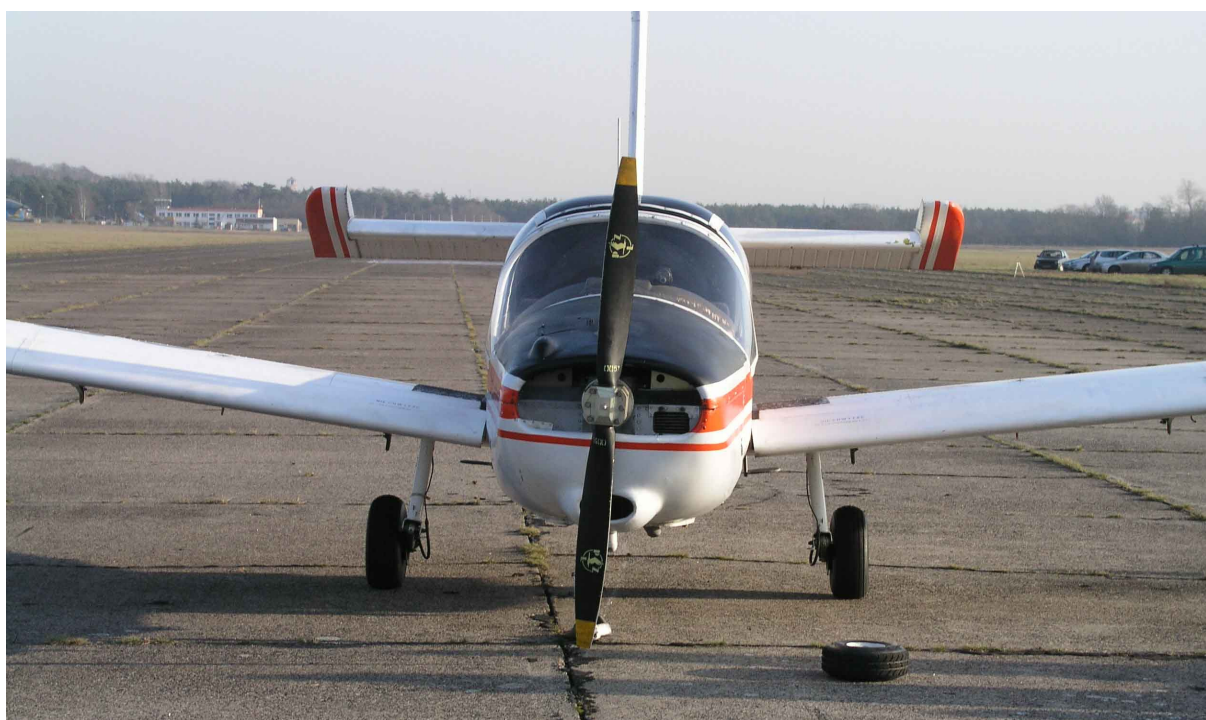
4 – Samolot po zatrzymaniu się na pasie – widok od przodu. Zwraca uwagę śmigło zatrzymane w położeniu pionowym.

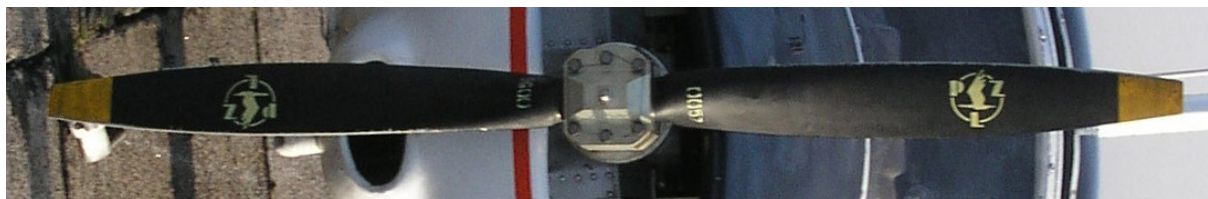
5 – Śmigło – zwraca uwagę brak uszkodzeń końcówek łopat.

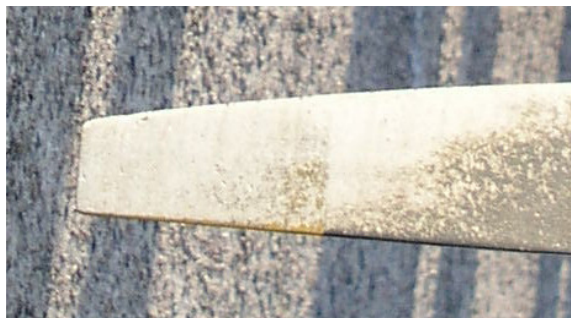
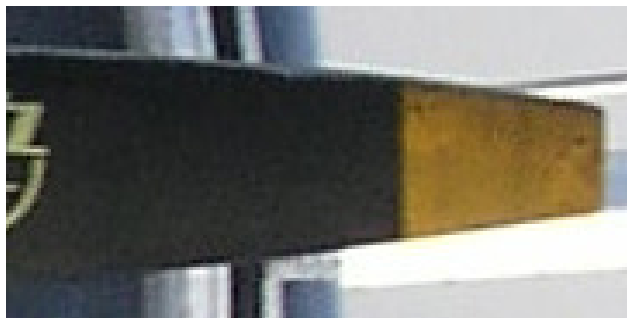
6 i 7 – Końcówki łopat śmigła – brak oznak kontaktu z powierzchnią lotniska.

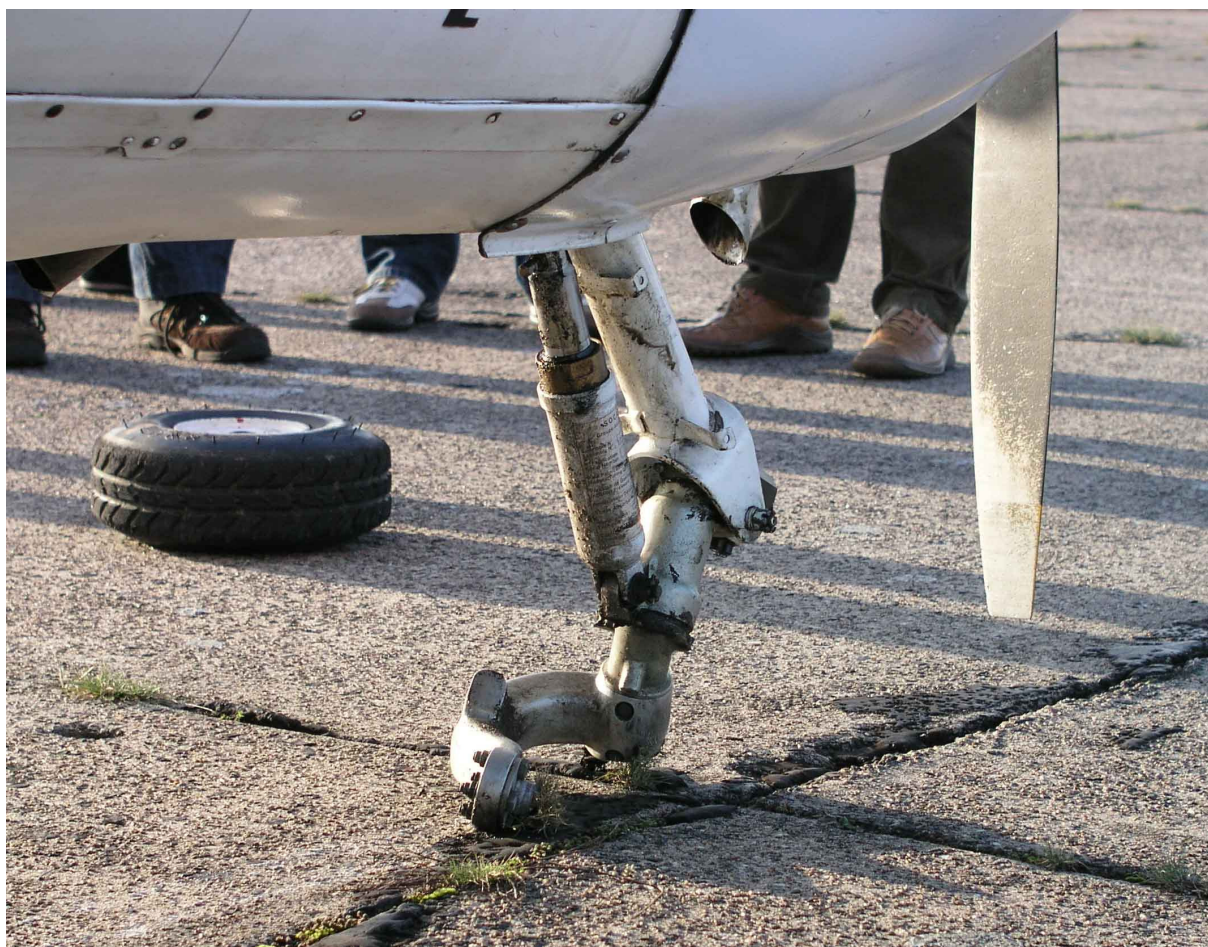
8 – Ogólny widok przedniej części samolotu, ilustrujący zaistniałą awarię.

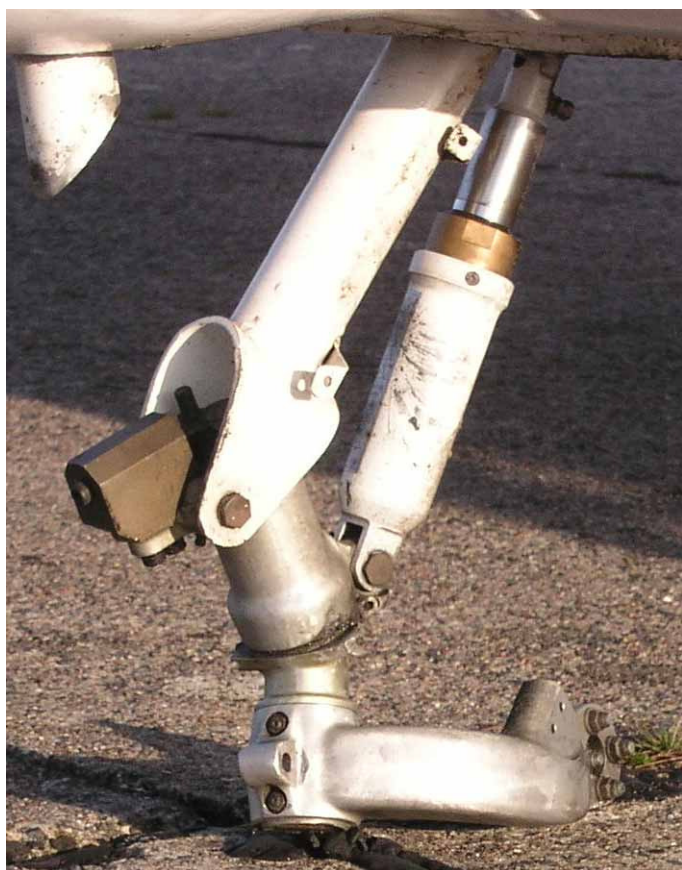
9 – Podwozie przednie, lewa strona.

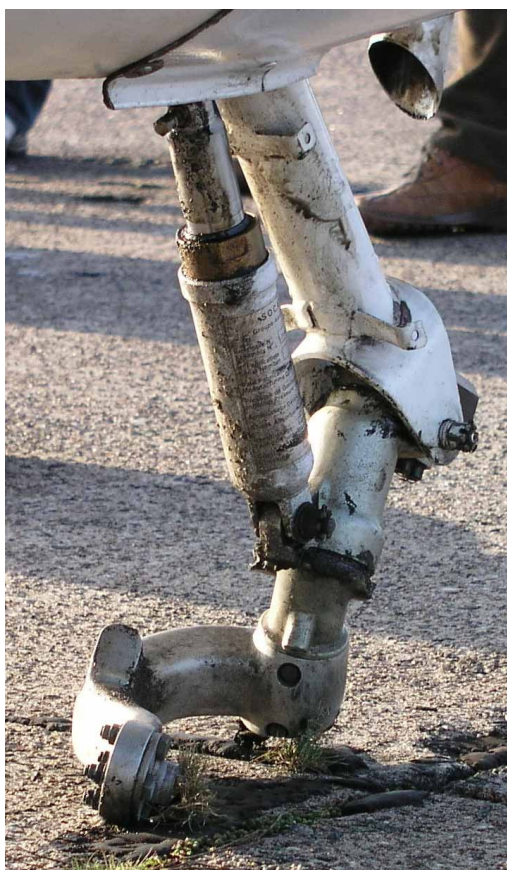
10 – Podwozie przednie – prawa strona.

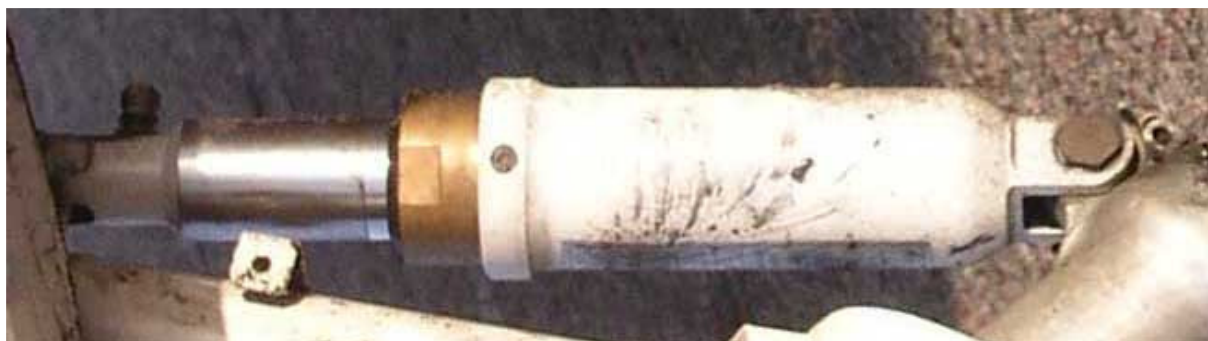
11 – Amortyzator podwozia przedniego, lewa strona.

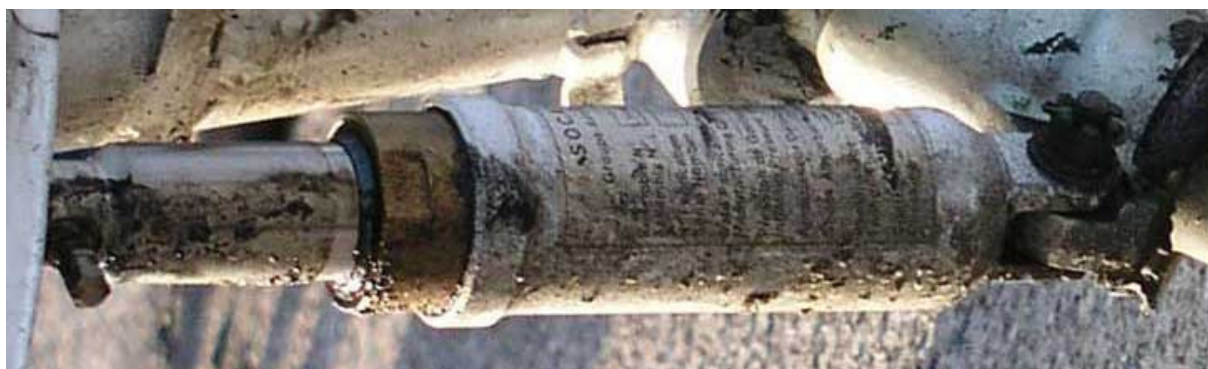
12 – Amortyzator podwozia przedniego, prawa strona.

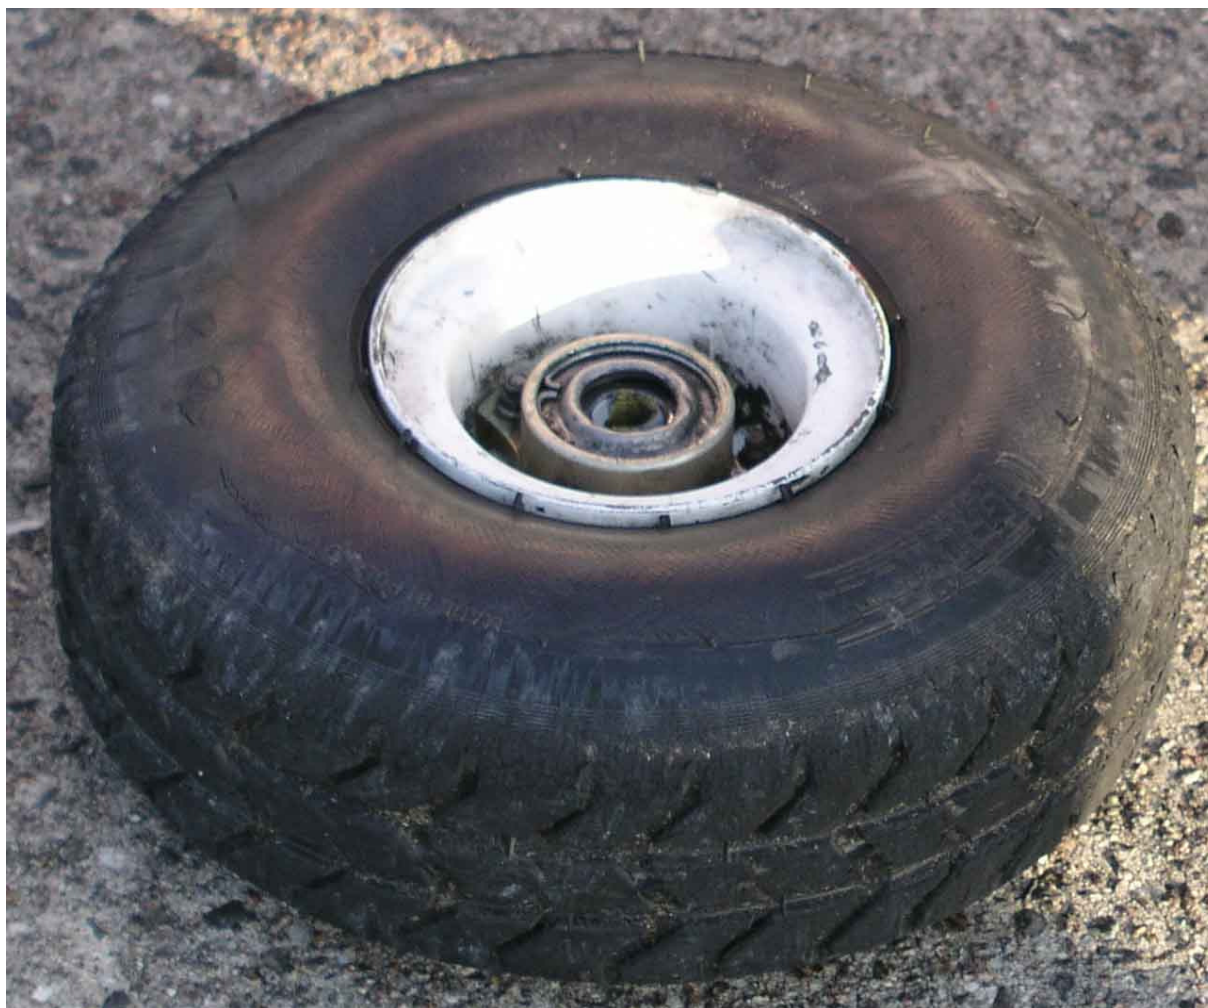
13 – Oderwane koło przednie od strony półwidelca podwozia.

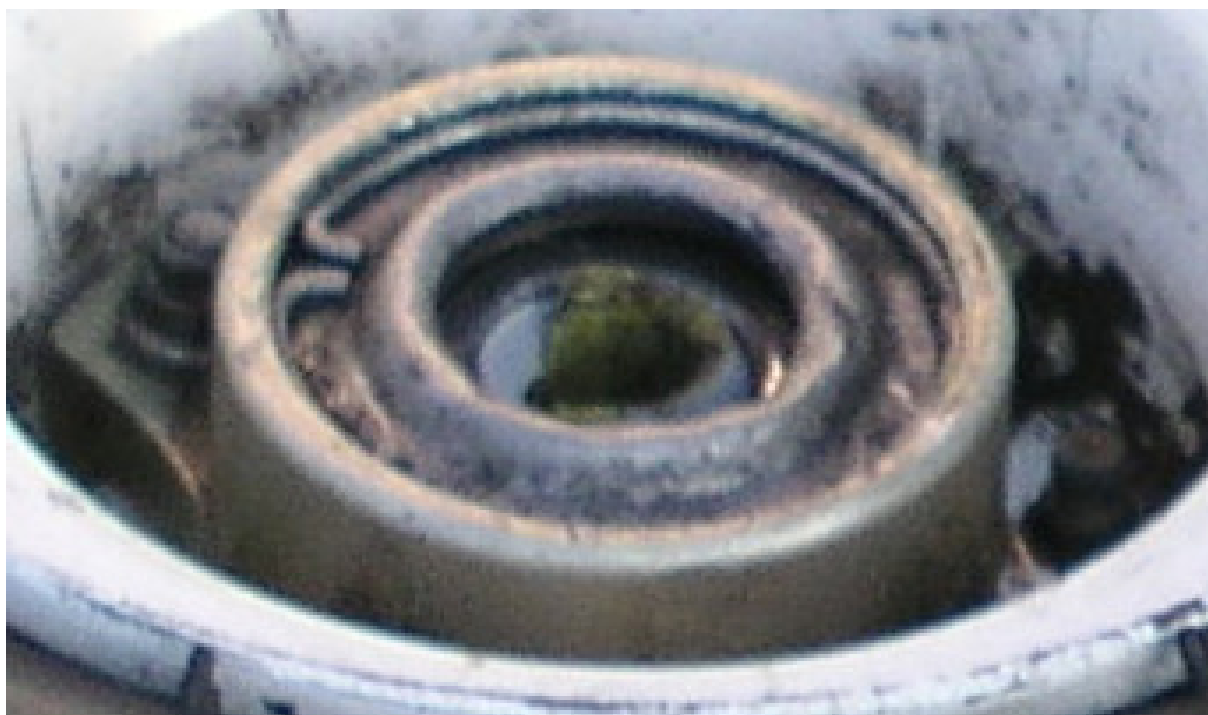
14 – Powiększenie fragmentu piasty, widoczny pierścień osadczy łożyska, nakładka zabezpieczająca łożysko i ułamana oś koła.

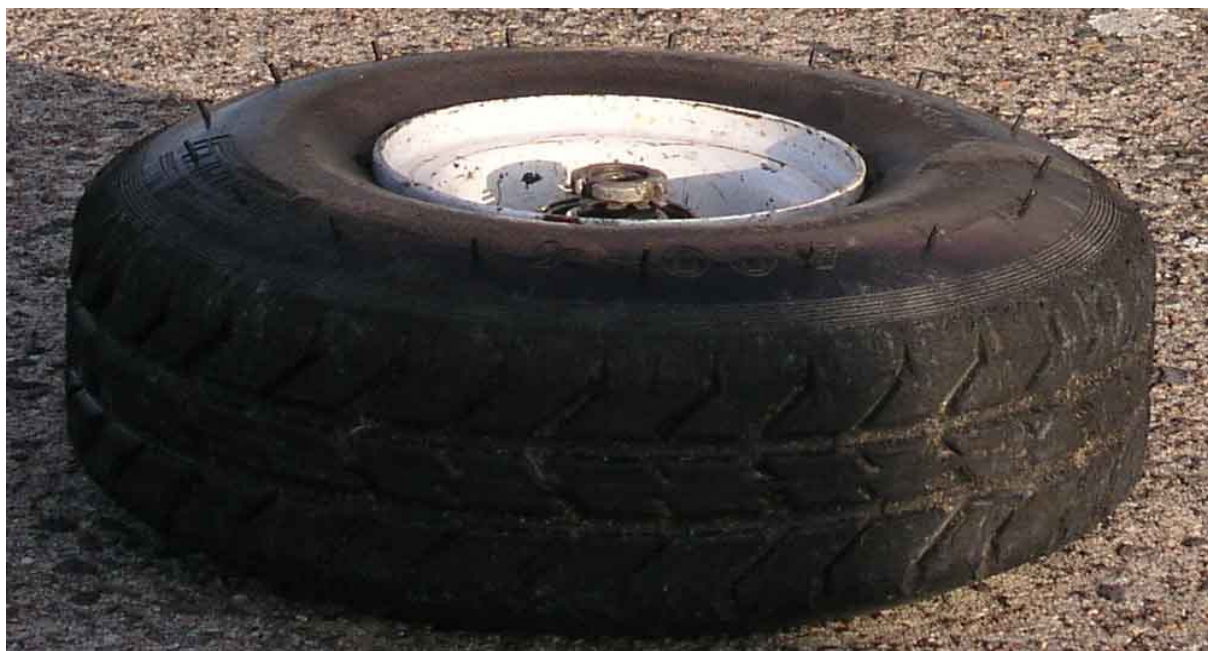
15 – Oderwane koło przednie od strony końcówki osi.

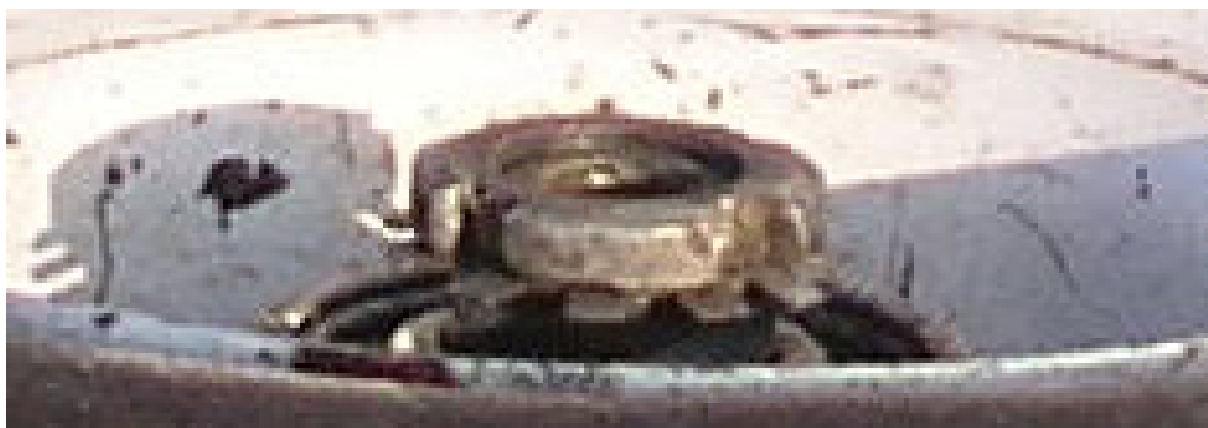
16 – Powiększenie fragmentu piasty, widoczna nakrętka i podkładka łożyskowa na końcówce osi koła.

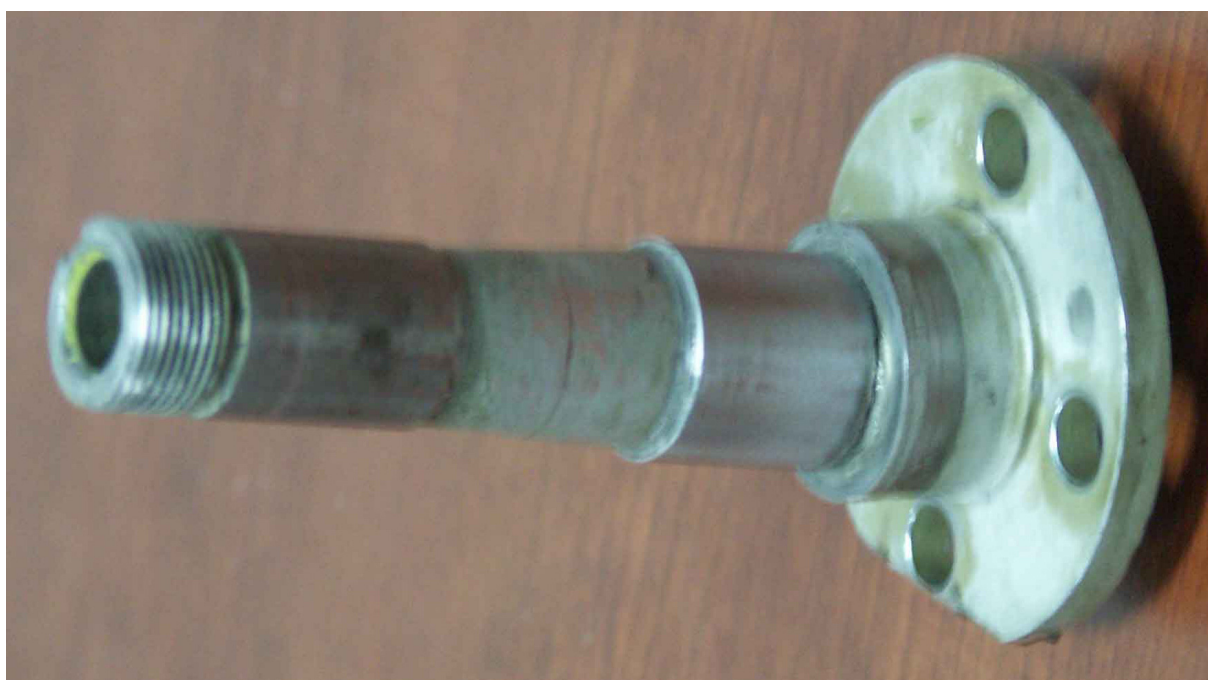
17 – Ułamana oś po zdemontowaniu i złożeniu – widoczny przełom, ubytek kołnierza i otarcia powierzchni elementami łożyska.
