**MINISTERSTWO TRANSPORTU
PAŃSTWOWA KOMISJA BADANIA WYPADKÓW LOTNICZYCH**

RAPORT KOŃCOWY

zdarzenie nr: 372/06

samolot PZL-110 „Koliber”, SP-ARM

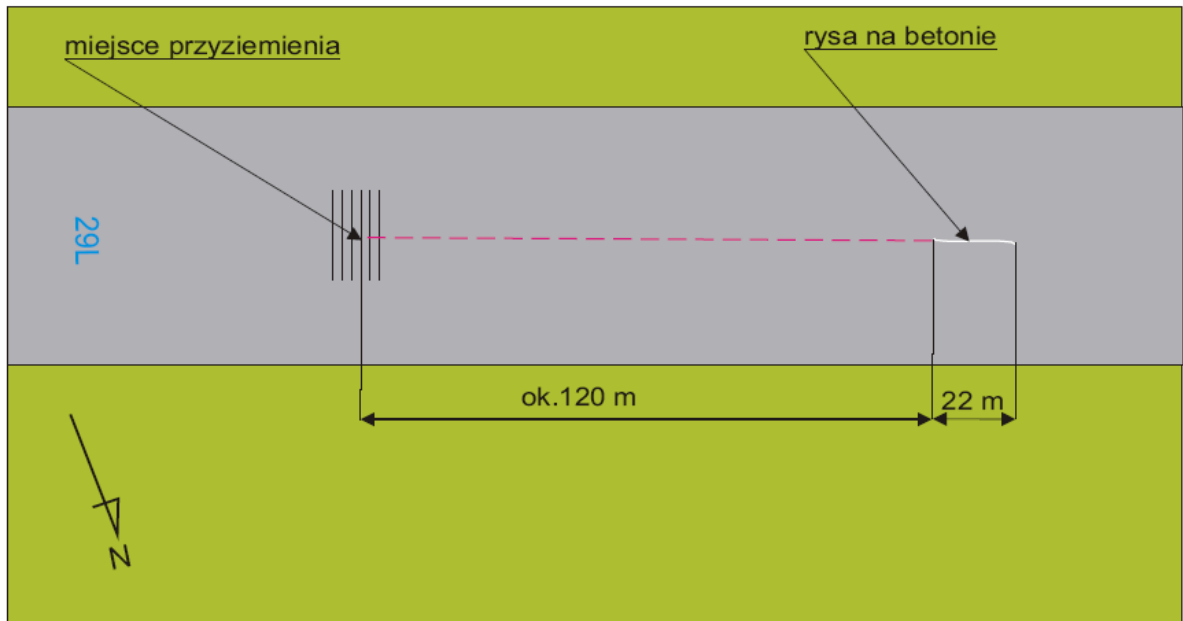
Rys.1. Szkic miejsca zdarzenia. Rysa na betonie powstała wskutek tarcia widelca o nawierzchnię pasa, po oddzieleniu się koła.

Zdarzenie miało miejsce w granicach drogi startowej o nawierzchni betonowej. Urwane koło wytoczyło się poza prawą krawędź drogi startowej. Brak jakichkolwiek innych szczątków lub części oddzielonych od samolotu. Na betonie widoczna rysa, powstała wskutek tarcia półwidelca wahacza o nawierzchnię, długości około 22 m. Początek rysy w odległości około 120 m od miejsca przyziemienia samolotu. Na betonie oraz śmigle brak śladów wskazujących na kontakt śmigła z nawierzchnią.

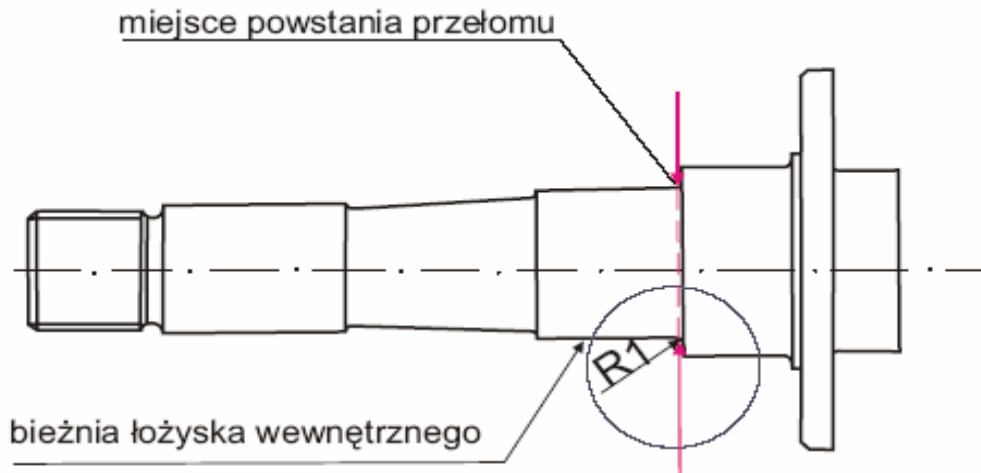
Oględziny osi przedniego koła wykazały złamanie osi przy zakończeniu bieżni łożyska wewnętrznego. Badanie wykazało również zniszczenie wyprofilowanej powierzchni przejściowej o promieniu R1 tzn. równym 1 mm, między bieżnią łożyska wewnętrznego, a fragmentem osi osadzonym w otworze półwidelca.

Zespół badawczy Komisji poddał szczegółowym badaniom pękniętą oś przedniego koła. Charakter przełomu osi jest typowo zmęczeniowy, a porównanie wymiarów zniszczonej osi z wymiarami podanymi na jej rysunku konstrukcyjnym Wytwórcy prowadzi do wniosku, że promień przejścia (o wymiarze R1) między bieżnią łożyska wewnętrznego ($\text{Ø}20\text{g}6$) a powierzchnią walcową ($\text{Ø}26^{-0,1}/\text{Ø}27^{-0,2}$) sięgającą do kołnierza, który jest mocowany 4 sworzniami do widelca podwozia, praktycznie uległ likwidacji, tworząc karb. Zjawisko zmniejszania promienia jest wynikiem systematycznego „dociągania” nakrętki głównej na osi koła w celu likwidacji luzów łożyskowych (zgodnie z Instrukcją Obsługi Technicznej samolotu) – po pewnej, wystarczająco znacznej liczbie cykli takiego „dociągania” nakrętki jeden z elementów osłonki łożyska wewnętrznego [tj. bliższego kołnierza osi] wchodzi w kontakt z powierzchnią osi dokładnie tam, gdzie jest zaprojektowane przejście promieniem R1, a powstające tarcie między nimi powoduje stopniowe zniszczenie tak wyprofilowanego przejścia i powstanie karbu. Zespół badawczy w dniu 08 lutego 2007 r. w siedzibie i z udziałem oraz przy pomocy właściciela firmy Air Service na lotnisku w Modlinie zapoznał się ze stanem dwóch analogicznych osi koła podwozia przedniego, zdemontowanych z obsługiwanych samolotów w celu wymiany na nowe – jednej z samolotu PZL-110 Koliber, drugiej z samolotu Rallye. Stwierdzić można było na nich występujące w różnym stopniu podobne zjawisko zniszczenia wyprofilowania przejścia promieniem R1. Powstały w krytycznym miejscu karb, w połączeniu ze zjawiskami

ciepłymi wywołanymi tarciami elementów, musiał wywołać przyspieszone lokalne zmęczenie materiału.

Rys.2. Oś przedniego koła z zaznaczoną powierzchnią przejściową, zniszczoną w wyniku likwidowania luzów łożyskowych przez „dociąganie” nakrętki głównej, oraz miejscem powstania przełomu.

- 10) Promień przejścia na osi (o wymiarze R1) między bieżnią łożyska wewnętrznego ($\text{Ø}20\text{g}6$) a powierzchnią walcową ($\text{Ø}26^{-0,1}/\text{Ø}27^{-0,2}$) sięgającą do kołnierza, który jest mocowany 4 sworzniami do widelca podwozia, praktycznie uległ likwidacji, tworząc karb inicjujący zjawiska zmęczeniowe w materiale.

- 11) Zjawisko likwidacji promienia jest wynikiem systematycznego „dociągania” nakrętki głównej na osi koła w celu likwidacji luzów łożyskowych (zgodnie z Instrukcją Obsługi Technicznej samolotu).

- 12) Po pewnej, wystarczająco znacznej liczbie cykli „dociągania” nakrętki w celu likwidacji luzów łożyskowych jeden z elementów osłonki łożyska wewnętrznego [tj. bliższego kołnierza osi] wchodzi w kontakt z powierzchnią osi dokładnie tam, gdzie jest zaprojektowane przejście promieniem R1, a powstające tarcie między nimi powoduje stopniowe zniszczenie tak wyprofilowanego przejścia i powstanie karbu.

1. Wytwórca powinien rozważyć określenie, z bezpiecznym marginesem, trwałości osi podwozia przedniego w celu opracowania stosownego biuletynu technicznego dla użytkowników samolotów PZL-110, PZL Koliber-150 i PZL Koliber-150A oraz PZL Koliber-160 i PZL Koliber-160A, uwzględniając liczbę dopuszczalnych dociągnięć nakrętki na osi koła w celu likwidacji luzów łożyskowych i liczbę lądowań.
2. Urząd Lotnictwa Cywilnego – przeprowadzić niezwłocznie inspekcję stanu nawierzchni betonowych pasów startowych lotniska pod kątem ich dalszej przydatności do eksploatacji.
