Nr ewidencyjny zdarzenia lotniczego

45/06

Państwowa Komisja Badania Wypadków Lotniczych
ul. Chałubińskiego 4/6
00-928 Warszawa

RAPORT KOŃCOWY Z BADANIA INCYDENTU LOTNICZEGO

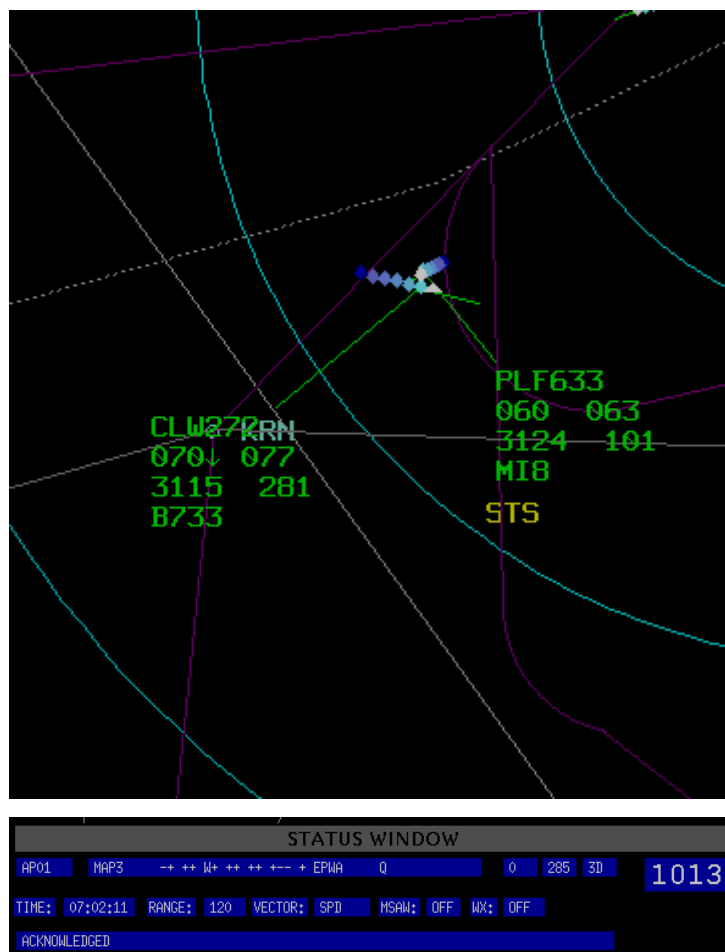
Śmigłowiec PLF633 wykonywał lot z EPWA do EPRZ. Po nawiązał łączności z kontrolerem ruchu lotniczego organu kontroli ruchu lotniczego zbliżania EPWA (krl APP EPWA) został zidentyfikowany, a następnie otrzymał zezwolenie na wznoszenie do FL060. Samolot CLW272 wykonywał lot z EPPO do EPWA. Po nawiązaniu łączności z krl APP EPWA CLW272 został zidentyfikowany a następnie otrzymał zezwolenie na zniżanie do FL070. Przy dolatywaniu CLW272 do FL070, krl nakazał zatrzymanie i utrzymywanie FL070 oraz przekazał informację o ruchu lotniczym przelatującym poniżej niego. Ok godz.07.01 UTC załoga CLW272 wstrzymała zniżanie na FL072 i poinformowała krl APP o obserwowanym na wskaźniku TCAS statku powietrznym. Następnie krl APP EPWA poprosił PLF633 o utrzymywanie FL060. Ok. godz. 07.02 UTC załoga CLW272 zgłosiła zadziałanie systemu ACAS i wykonała wznoszenie do FL077. Następnie krl APP EPWA zwrócił uwagę załodze PLF633, że mieli utrzymywać FL060. Załoga potwierdziła ze względu na posiadane na wyposażeniu śmigłowca Mi-8 wysokościomierze wyskalowane w metrach utrzymywanie dokładnie 1850 m, co odpowiada według opublikowanym Rozporządzeniu Ministra Infrastruktury z dnia 11 marca 2004 r. w sprawie szczegółowych technicznych przepisów ruchu lotniczego (Dz.U. Nr 44 poz.414) „Tabeli poziomów lotu” FL060. Załoga PL633 następnie zapytała krl APP EPWA o wartość wysokości obserwowanej przez niego na radarze. Krl APP EPWA odpowiedział, że obserwuje 6300 ft.

Po powrocie na lotnisko załoga PLF633 zgłosiła personelowi technicznemu, że transpondera zawyża wysokość o 300 stóp. Zostało to potwierdzone przez odczyt zapisów z rejestratora pokładowego SARP-12DM, gdzie zarejestrowana została utrzymywana przez załogę PLF633 wysokość dokładnie 1850 m. Przyczyną błędnych wskazań transpondera było uszkodzenie wysokościomierza kodującego SSD-120-35AE, który został wymieniony.
