60/06

RAPORT KOŃCOWY Z BADANIA INCYDENTU LOTNICZEGO

Samolot: EMBRAER 170

Samolot: Airbus A320

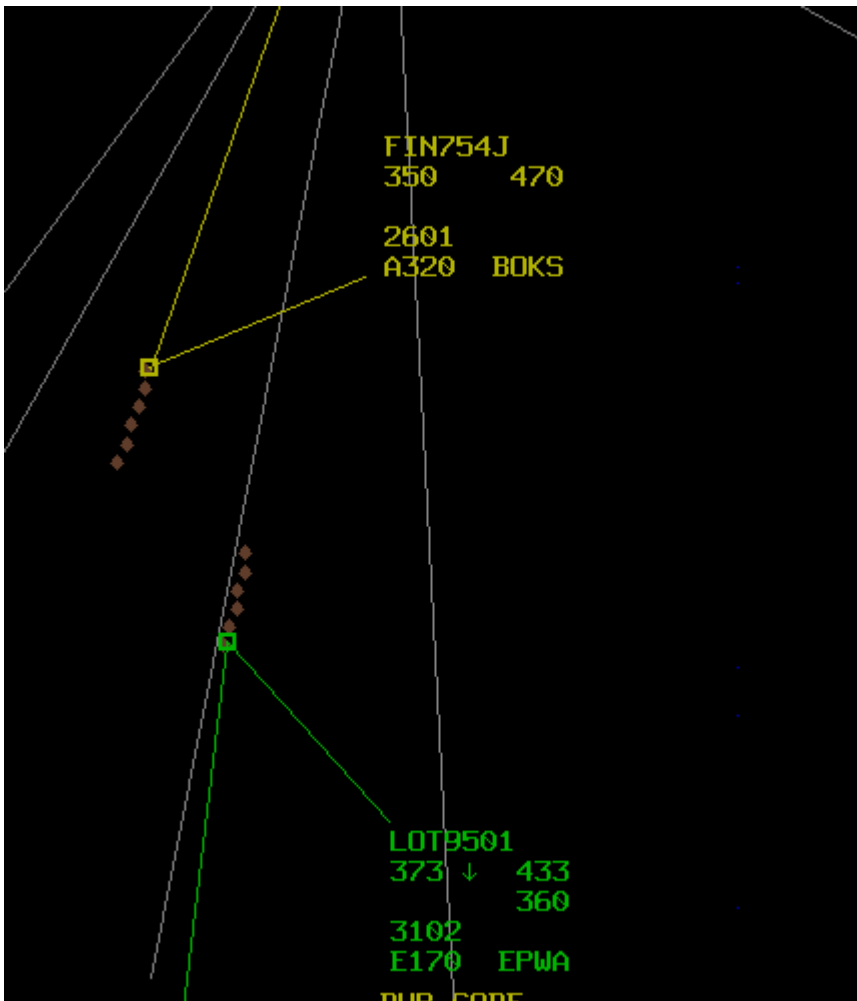
Na podstawie zapisów z rejestratora lotu LOT9501, zarejestrowanych zrzutów z systemu radarowego, odsłuchanego zapisu korespondencji radiowej między załogą LOT9501 oraz kontrolerem ruchu lotniczego, można stwierdzić, że przyczyną zadziałania systemu ACAS był fałszywy sygnał, który wypracował RA „CLIMB” na samolocie LOT9501.

Falszywy sygnał, który spowodował wypracowanie przez pokładowy system zapobiegania kolizjom ACAS II manewru doradczego dla samolotu E170 Polskich Linii Lotniczych „LOT”.
