Nr ewidencyjny zdarzenia lotniczego

65/06

## RAPORT KOŃCOWY Z BADANIA INCYDENTU LOTNICZEGO

*FIR WARSZAWA – w pobliżu punktu nawigacyjnego MIXAT*

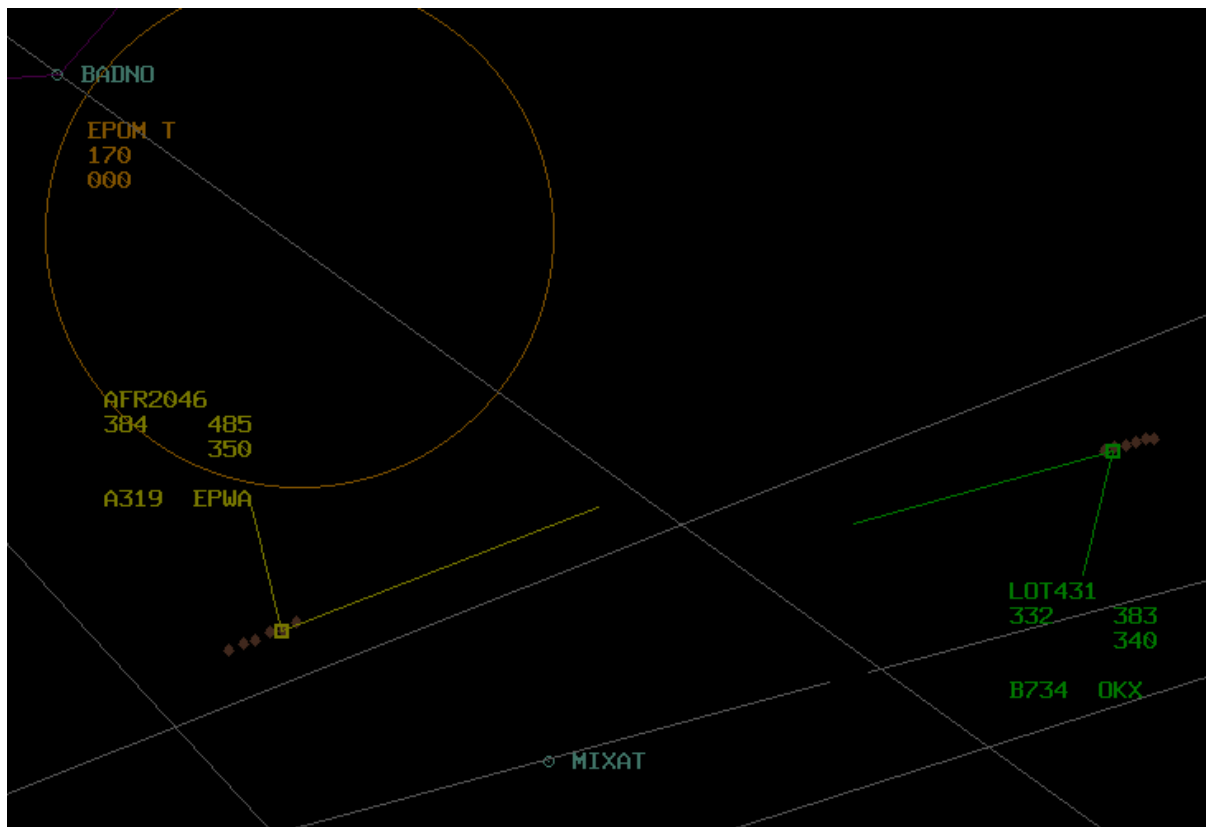
09.11.14

i LOT431 z kontrolerem ruchu lotniczego, można przypuszczać, że przyczyną zadziałania systemu ACAS była zbyt duża prędkość zniżania samolotu AFR2046 początkowej fazy 3500 s a następnie ok. 2560 stóp/min w końcowej fazie dolotu do nakazanego poziomu lotu. Samolot LOT431 wznosił się z prędkością 500-700 stóp/min. Minimalna separacja pionowa wynosiła 1700 stóp.
