## RAPORT KOŃCOWY

### z badania zdarzenia statku powietrznego o maksymalnym ciężarze startowym nie przekraczającym 2250 kg\*

1. **Rodzaj zdarzenia:** INCYDENT
2. **Badanie przeprowadził:** PKBWL.
3. **Data i czas lokalny zaistnienia zdarzenia:** 22 kwietnia 2006 r., godz. 17:15 (LMT).

4. **Miejsce startu i zamierzonego lądowania:** Lotnisko Piotrków Trybunalski EPPT.
5. **Miejsce zdarzenia:** Lotnisko Piotrków Trybunalski EPPT.
6. **Rodzaj, typ, znaki rozpoznawcze, właściciel statku powietrznego, użytkownik, opis uszkodzeń:** Samolot SOCATA TB-20 Trinidad, nr fabr. 1917, MTOW 1400 kg, znaki rozp. SP-EAS, właściciel prywatny, użytkownik prywatny; jednosilnikowy, 4-5-miejscowy całkowicie metalowy wolnonośny dolnopłat z chowanym podwoziem trójkołowym z kołem przednim; w wyniku incydentu nieznacznie uszkodzony.

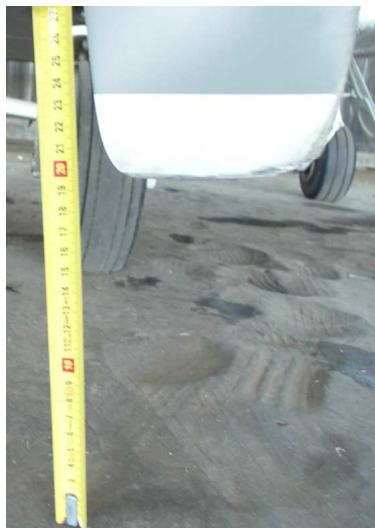
Wskutek zdarzenia uległy znacznemu uszkodzeniu obie łopaty śmigła – ich końcówki zostały zdarte i lekko zagięte. Silnik samolotu w związku z zaistniałym zdarzeniem musiał zostać poddany przeglądowi specjalnemu „po uderzeniu śmigłem”. Na asfaltowej nawierzchni drogi kołowania pozostały ślady końcówek łopat w postaci 9 rys o różnej głębokości i długości, umożliwiające dokładne określenie kąta trajektorii kołowania samolotu po nawierzchni trawiastej w chwili wykołowywania na asfaltową drogę kołowania oraz prędkości kołowania w chwili kontaktu łopat śmigła z nawierzchnią (przy założeniu, że obroty śmigła są znane).

*Fig.2 – Prześwit śmigła po incydencie; widoczne uszkodzenie łopaty.*

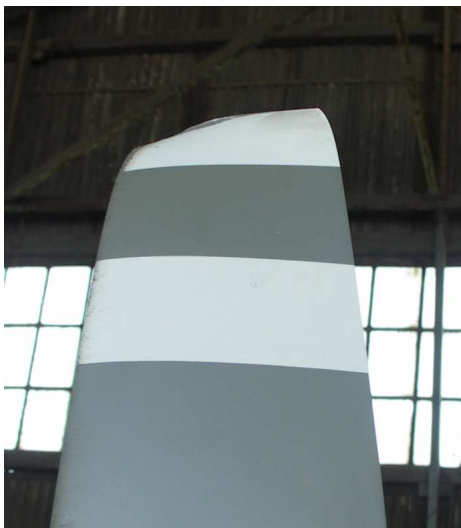
*Fig.3 – Uszkodzenia końcówki drugiej łopaty śmigła.*

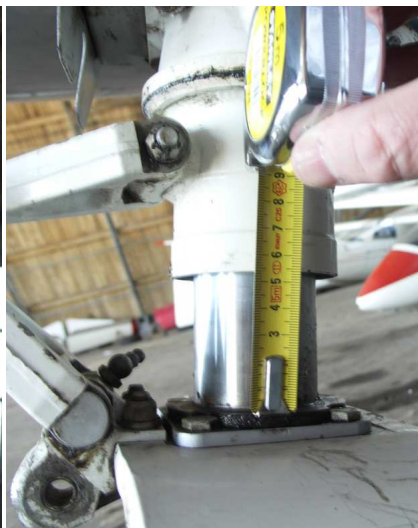
*Fig.4 – Wysunięcie gładzi trzonu amortyzatora podwozia przedniego po incydencie.*

- zmierzone wysunięcie gładzi ruchomej tulei amortyzatora przedniego podwozia po incydencie wynosiło 53 mm (dla samolotu pustego), zaś prześwit między uszkodzoną końcówką łopaty śmigła a ziemią wynosił 195 mm, co świadczy o ubytku gazu lub płynu w amortyzatorze,

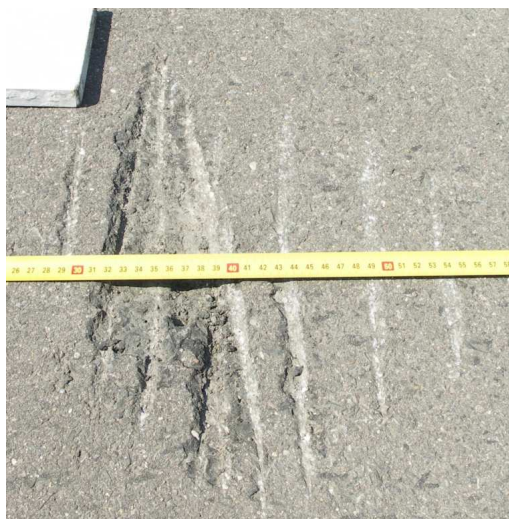
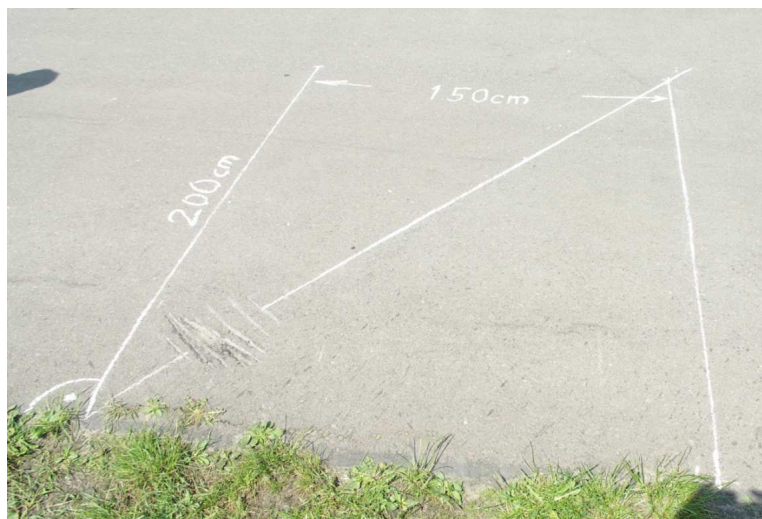
Pozostawione na powierzchni asfaltowej drogi kołowania ślady łopat śmigła (Fig.5) i dość regularne odległości między nimi pozwoliły wyznaczyć dokładnie kierunek kołowania samolotu w chwili wjazdu na tę drogę oraz, z pewnym przybliżeniem, prędkość kołowania w chwili kontaktu śmigła z nawierzchnią, która okazała się być wyższa od określonej przez pilota.

*Fig.5 i 6 – Fotografie pomiarów, które posłużyły do wyznaczania prędkości kołowania oraz kąta między kierunkiem linii kołowania samolotu a linią bocznej krawędzi asfaltowej drogi kołowania.*

- prędkość kołowania przed wjazdem na nawierzchnię asfaltową w ocenie pilota odpowiadała prędkości wolno idącego człowieka, jednak z analizy śladów łopat śmigła na asfalcie wynika, że prędkość kołowania w chwili kontaktu śmigła z nawierzchnią wynosiła ok. 11 km/h (przy założeniu utrzymywania obrotów silnika 2000 obr/min) i była ok. dwukrotnie wyższa od ogólnie zalecanej (ok.5-6 km/h),

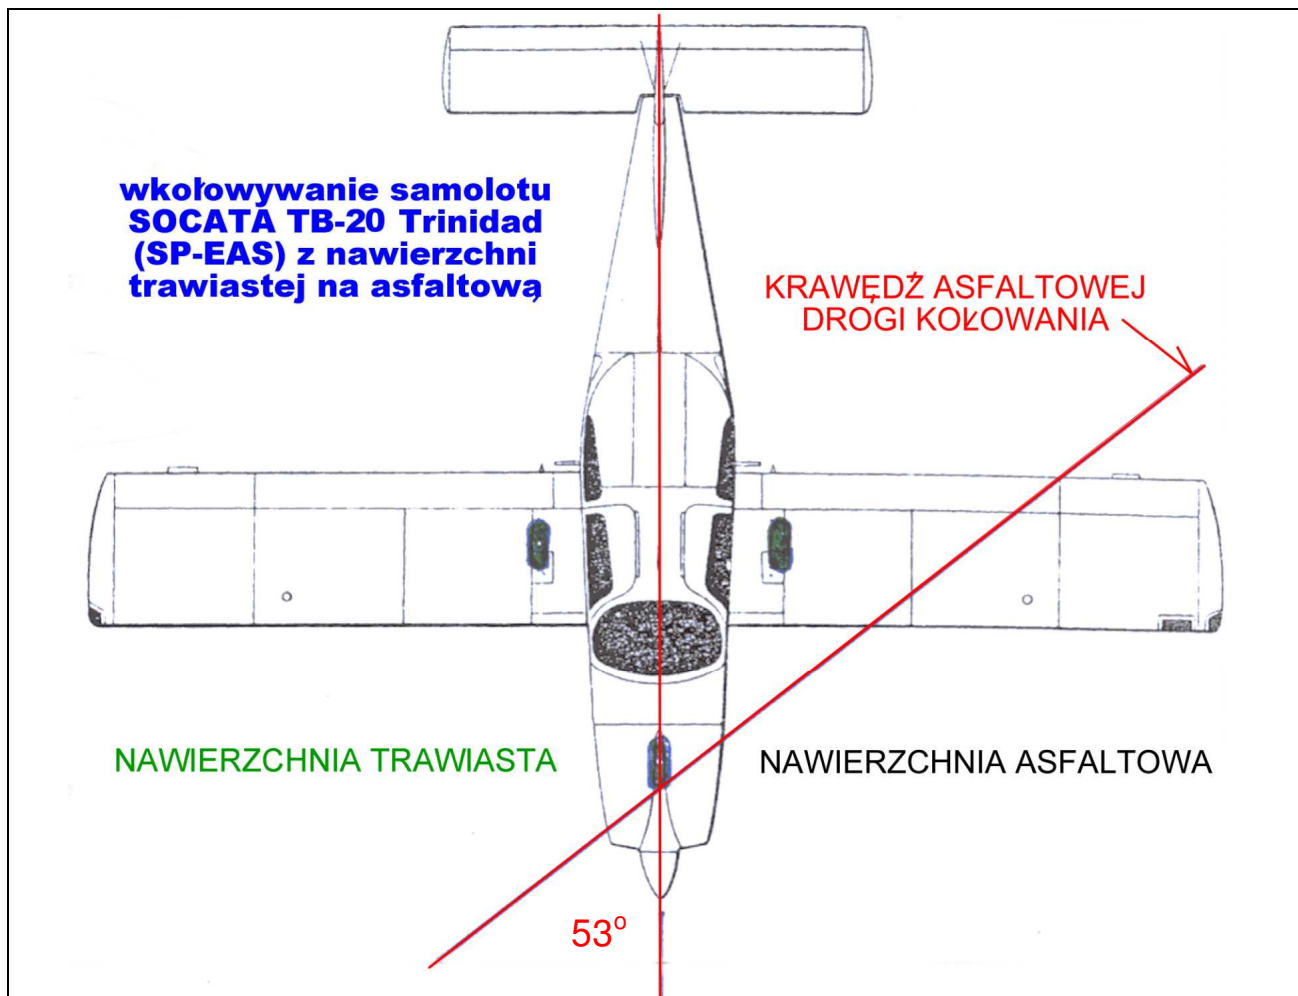
Możliwe jest stwierdzenie z całą pewnością, że wkołowanie na boczną krawędź drogi kołowania nastąpiło ukośnie w taki sposób, iż najpierw w kontakt z asfaltem weszło koło przednie, z odpowiednim zapasem dystansu dla koła lewego podwozia głównego, co wyklucza możliwość gwałtownego naturalnego przyhamowania samolotu wskutek jednoczesnego kontaktu dwóch kół podwozia (tj. przedniego i lewego głównego) z krawędzią drogi asfaltowej podczas jej przekraczania – p. Fig.7.

Fig.7 – Rysunek pokazujący kołowanie samolotu w chwili najazdu przedniego koła na krawędź asfaltowej drogi kołowania; kąt ostry między krawędzią asfaltowej drogi kołowania a kierunkiem linii kołowania wynosi ok. 53°.

- wkołowanie z nawierzchni trawiastej na asfaltową drogę kołowania nastąpiło skośnie w stosunku do jej bocznej krawędzi i pod prawidłowym kątem (ok. 53° w stosunku do krawędzi bocznej), przez jedno z nielicznych lokalnych zagłębień nawierzchni trawiastej, usytuowane tuż przy krawędzi bocznej asfaltowej drogi kołowania,

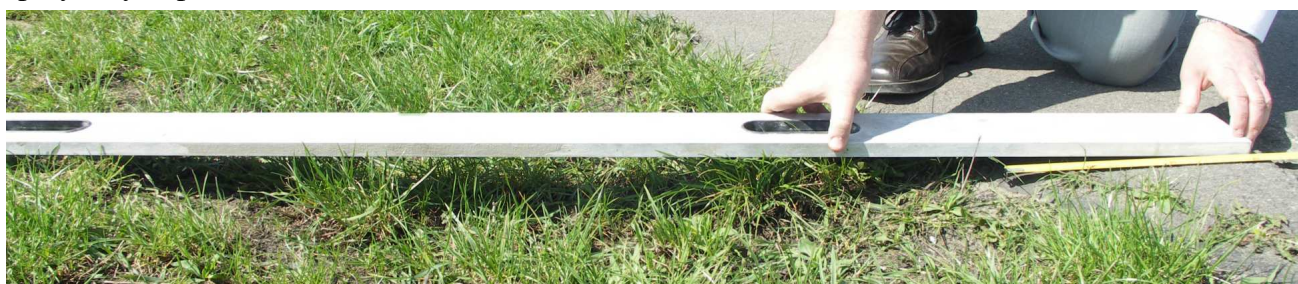
W trakcie badania incydentu pomierzono wymiary lokalnego zagłębienia gruntu przy bocznej krawędzi asfaltowej drogi kołowania – są one podane poniżej (Fig.8 i 9) i nie odbiegają od spotykanych powszechnie.

Fig.8 – Fotografia profilu nawierzchni trawiastej przy krawędzi bocznej asfaltowej drogi kołowania w płaszczyźnie kołowania samolotu. Cień liniału dobrze uwydatnia profil zagłębienia.

PKBWL przypomina zarządzającym lotniskami o zachowaniu odpowiedniej dbałości o stan nawierzchni trawiastej na roboczych częściach lotnisk, zwłaszcza w miejscach często wykorzystywanych do kołowania.

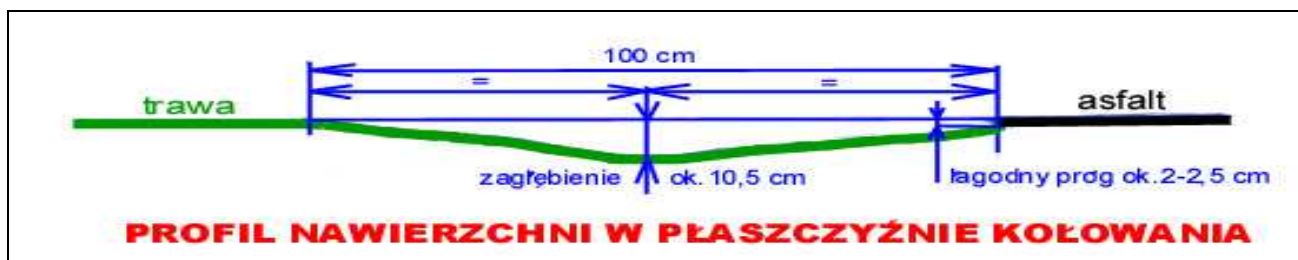
Fig.9 – Zwymiarowany w płaszczyźnie kołowania samolotu profil nawierzchni trawiastej przy krawędzi bocznej asfaltowej drogi kołowania.

Przy takich wartościach wymiarów zagłębienia nawet w normalnych warunkach kołowania mogło jednak dojść do kontaktu końcówek łopat śmigła z podłożem podczas wjazdu na nawierzchnię asfaltową w przypadku samolotu o wymiarach takich (baza podwozia, położenie osi silnika względem osi goleni i osi koła podwozia przedniego, prześwit śmigła), jakimi charakteryzuje się SOCATA TB-20 Trinidad, o czym świadczy analiza wymiarowa zilustrowana na Fig.10, ukazująca chwilę pierwszego kontaktu śmigła z podłożem. Na Fig.10 zachowana została proporcjonalność wszystkich wymiarów, a uzyskana dokładność jest wystarczająca dla uzasadnienia powyższych wniosków.

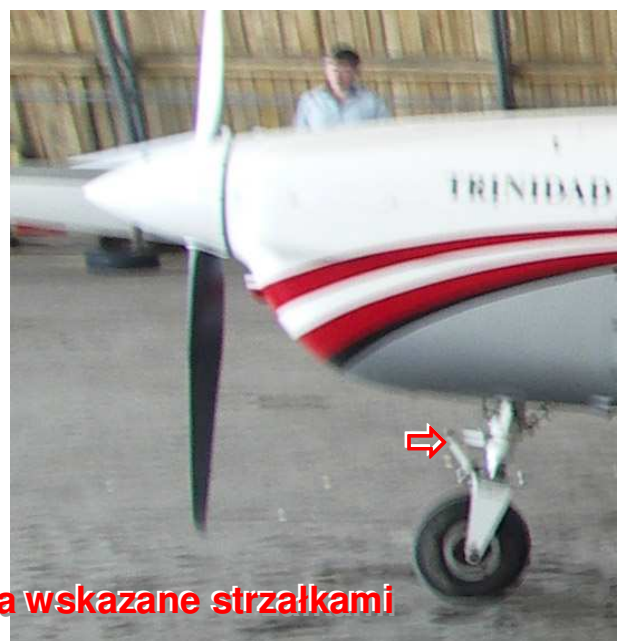
Fig.11 – Powiększenie fragmentu wykonanej w hangarze Aero-klubu Ziemi Piotrkowskiej fotografii samolotu po incydencie. Łatwo zauważyć inne, niż na Fig.10 położenie katowe górnego elementu nożyc przedniego podwozia względem osi jego goleni, wynikające z „dobicia” amortyzatora.  
Foto: PKBWL

Po incydencie stwierdzono, iż amortyzator przedniego podwozia samolotu SP-EAS przechowywanego w hangarze jest wyraźnie „dobity”, a stan ogumienia koła przedniego (napompowanie) wizualnie nie wzbudza zastrzeżeń, choć ugięcie pneumatyka jest wyraźnie zaznaczone.

„Dobicie” amortyzatora potwierdza analiza dwóch zdjęć samolotu SP-EAS przed incydemt i po incydencie (Fig.10 – pobrane z internetu i Fig.11 – wykonane przez PKBWL; p.powyżej) – wyraźnie widać różnicę katowego położenia górnego elementu nożyc podwozia przedniego względem osi jego goleni w analogicznych warunkach (t.j. samolot pusty), co pokazano na szkicu obok (Fig.12).

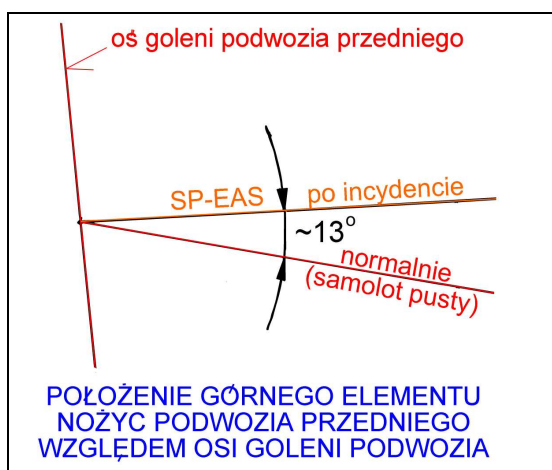
Fig.12 – Szkic pokazujący położenia osi górnego elementu nożyc przedniego podwozia samolotu TB-20 Trinidad SP-EAS na podstawie dwóch zdjęć tego egzemplarza samolotu – przed incydemt i po incydencie (Fig.10 i Fig.11).
