**ALBUM ILUSTRACJI**  
**z wypadku szybowca SZD-48-3 Jantar Standard 3; SP-3293**  
**04 maja 2006 r., Szydłów k/Opola**

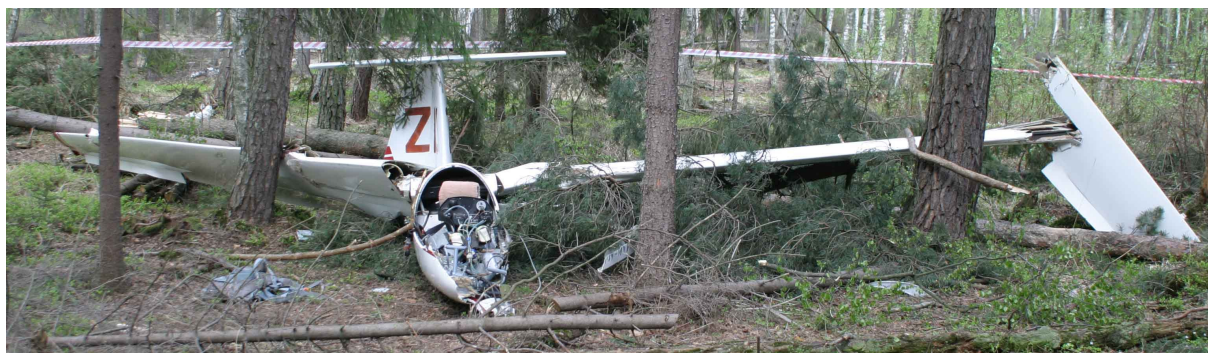
**3 – Ogólny widok rozbitego szybowca od przodu.**

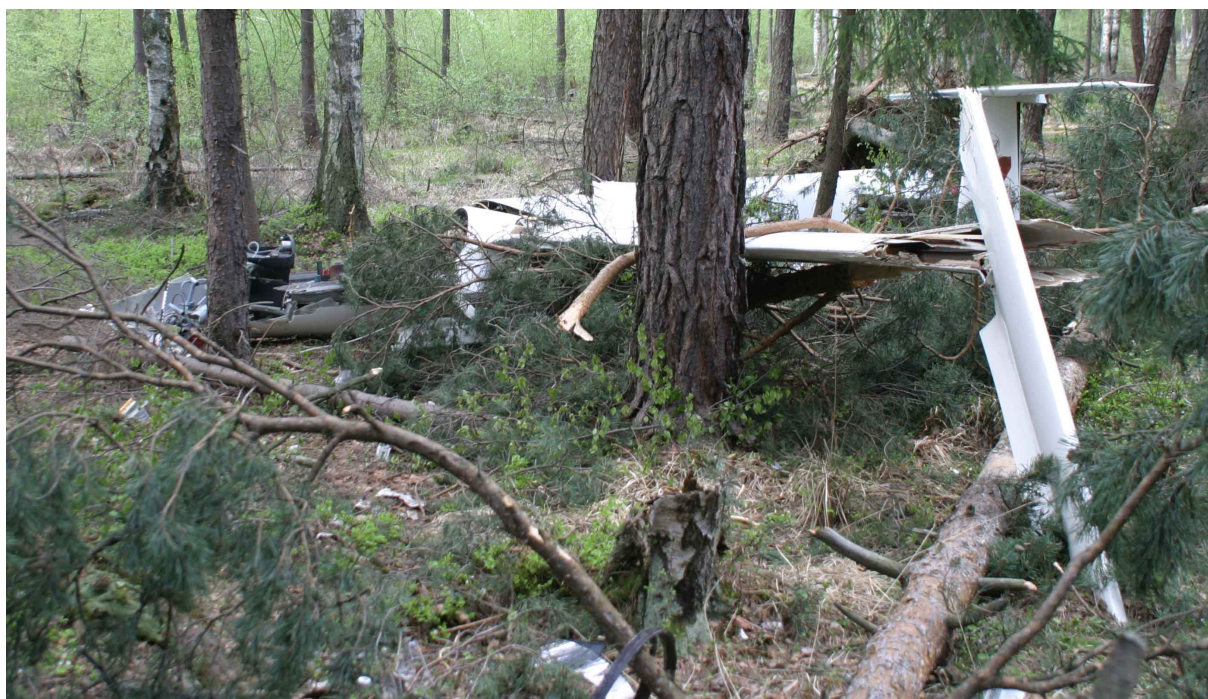
**4 – Ogólny widok rozbitego szybowca z lewej strony.**

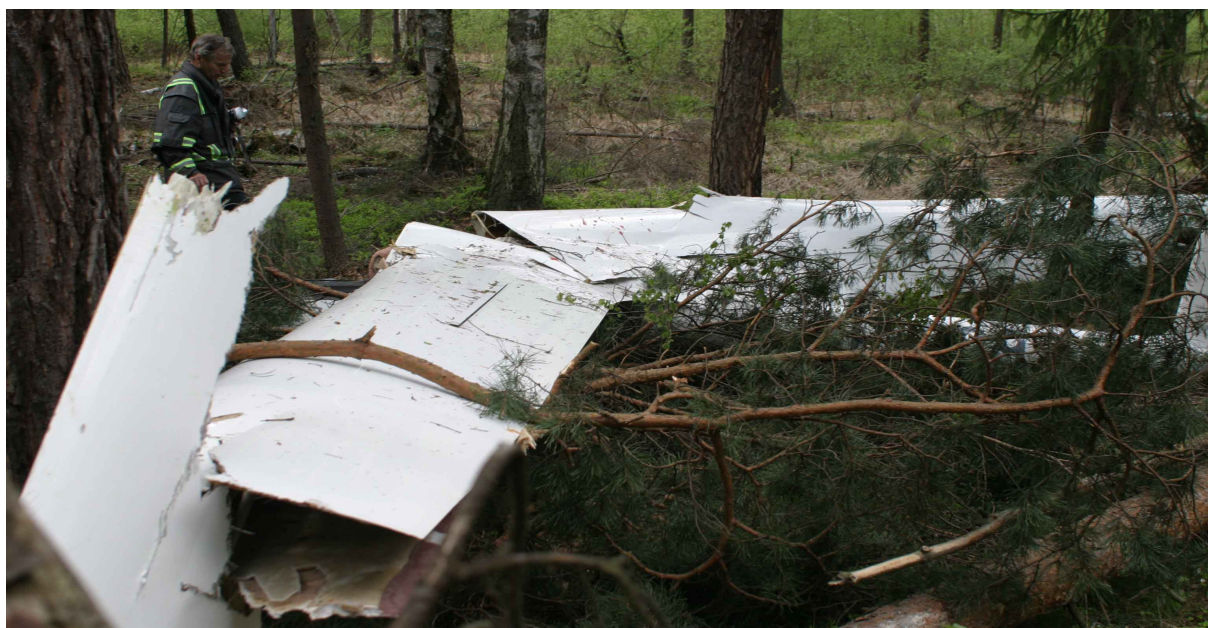
**5 – Ogólny widok rozbitego szybowca z lewej strony, widoczne zniszczone lewe skrzydło.**

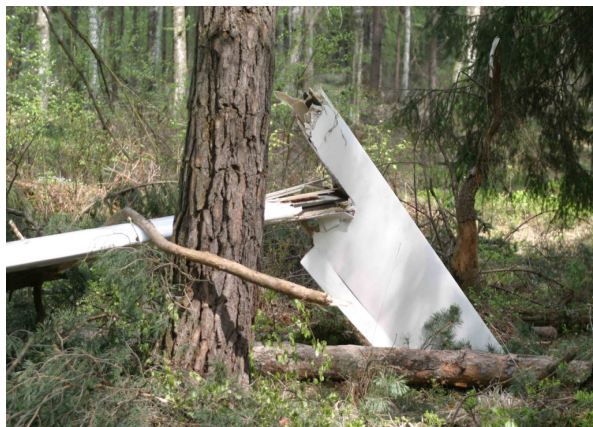
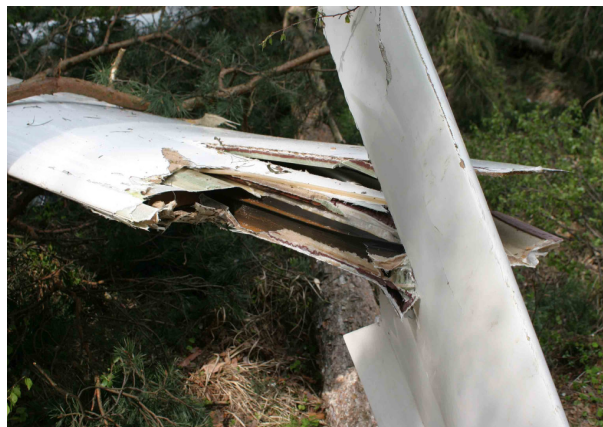
6 i 7 – Złamane lewe skrzydło szybowca.

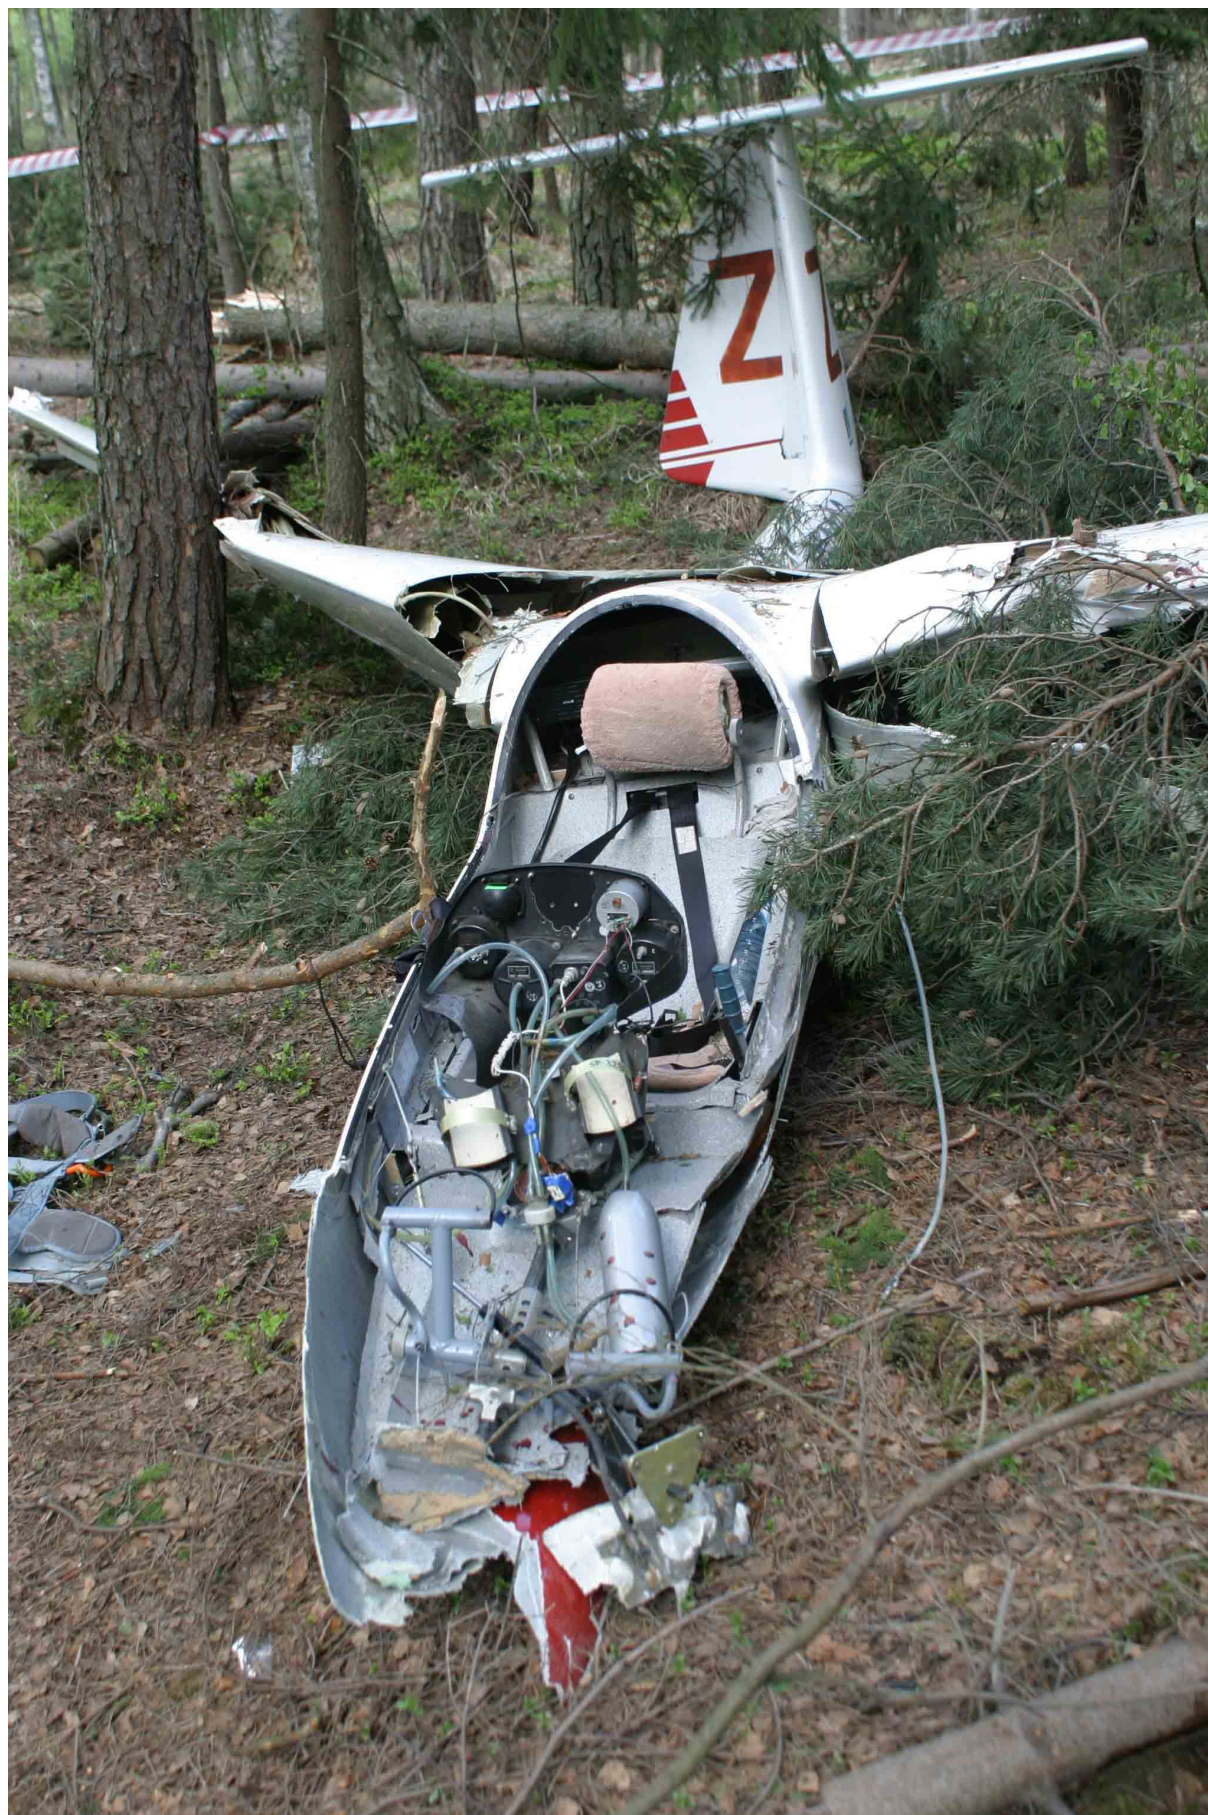
**13 – Zbliżenie zniszczonego szybowca od przodu.**

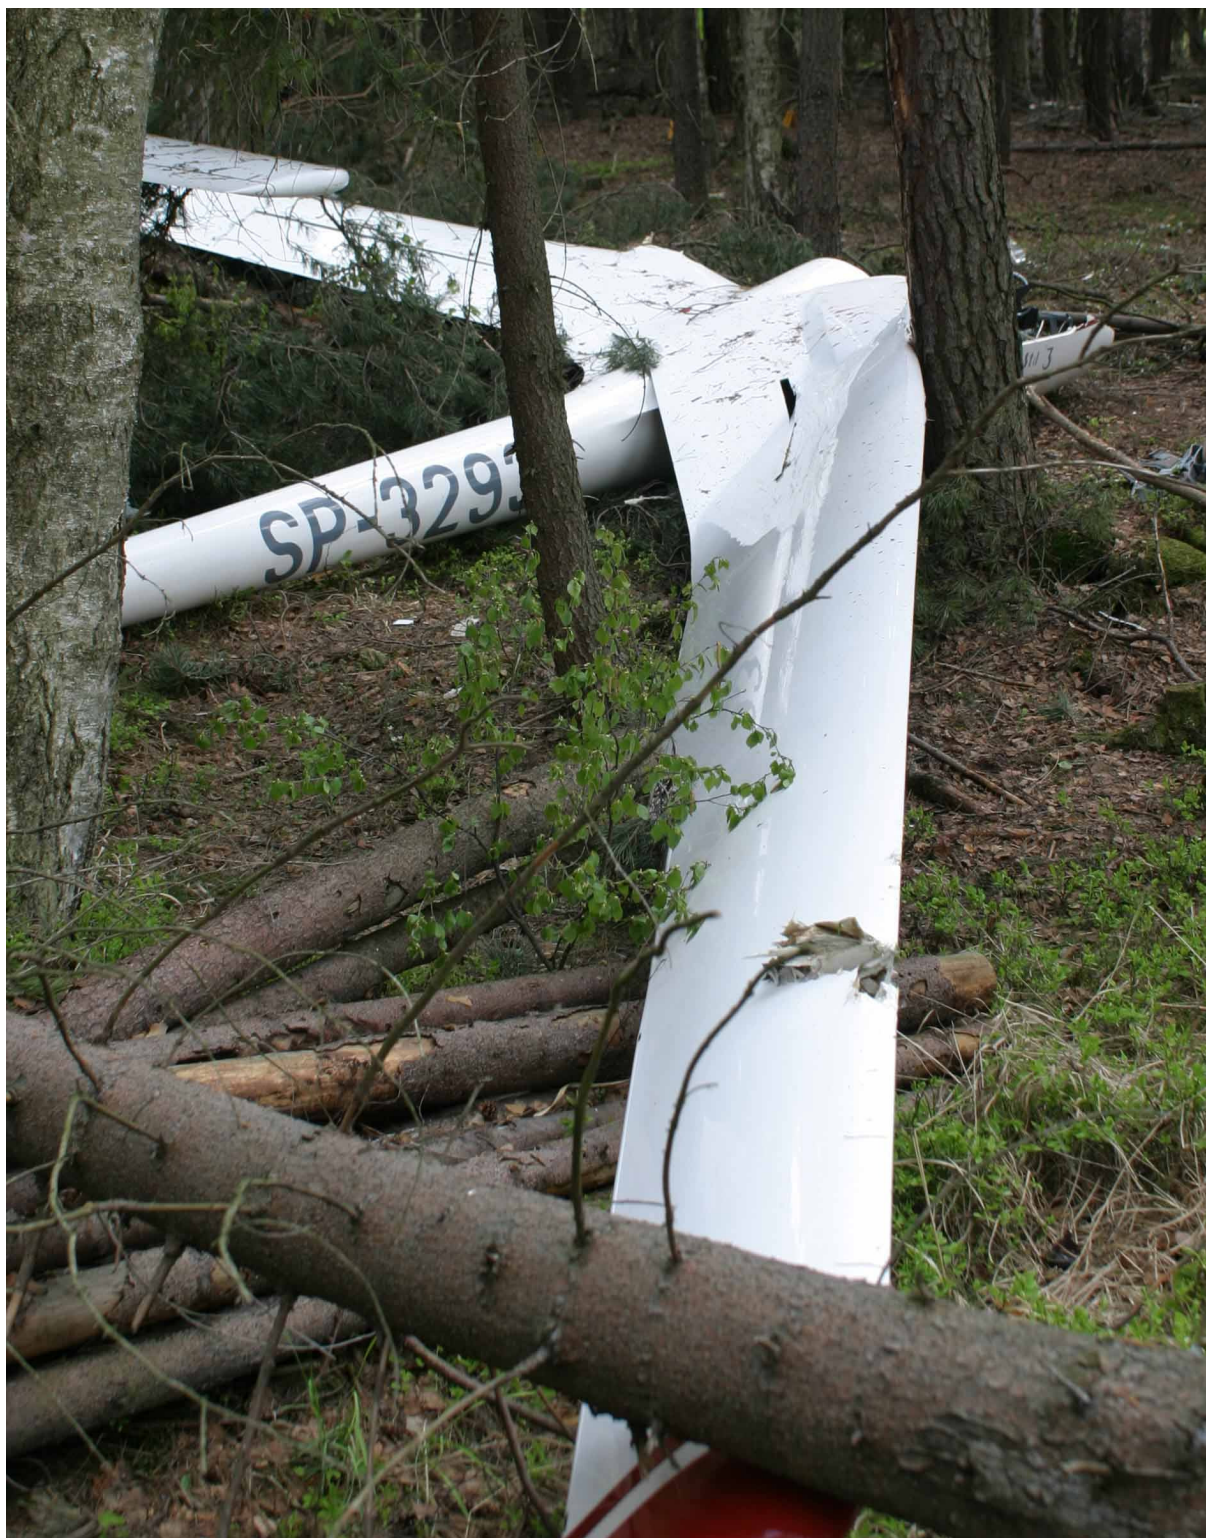
**14 – Prawe skrzydło wyłamane przy kadłubie.**

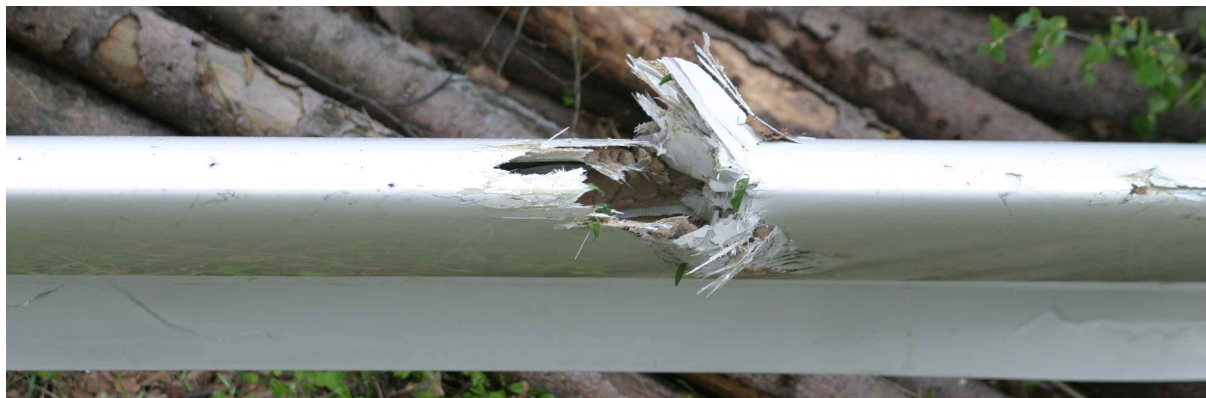
16 – Uszkodzenie krawędzi natarcia prawego skrzydła w rejonie lotki.

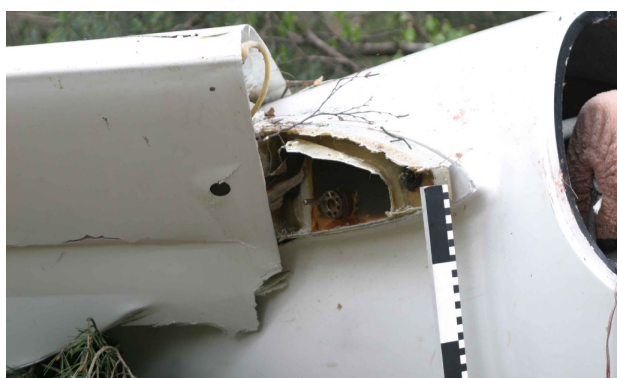
17 – Prawe skrzydło wyłamane u nasady z kadłuba.

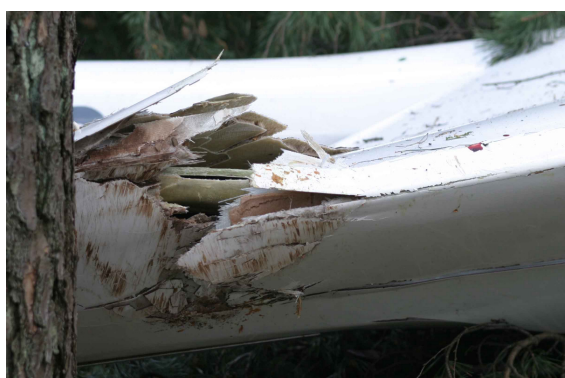
18 – Krawędź natarcia prawego skrzydła zniszczona wskutek kolizji z drzewem.

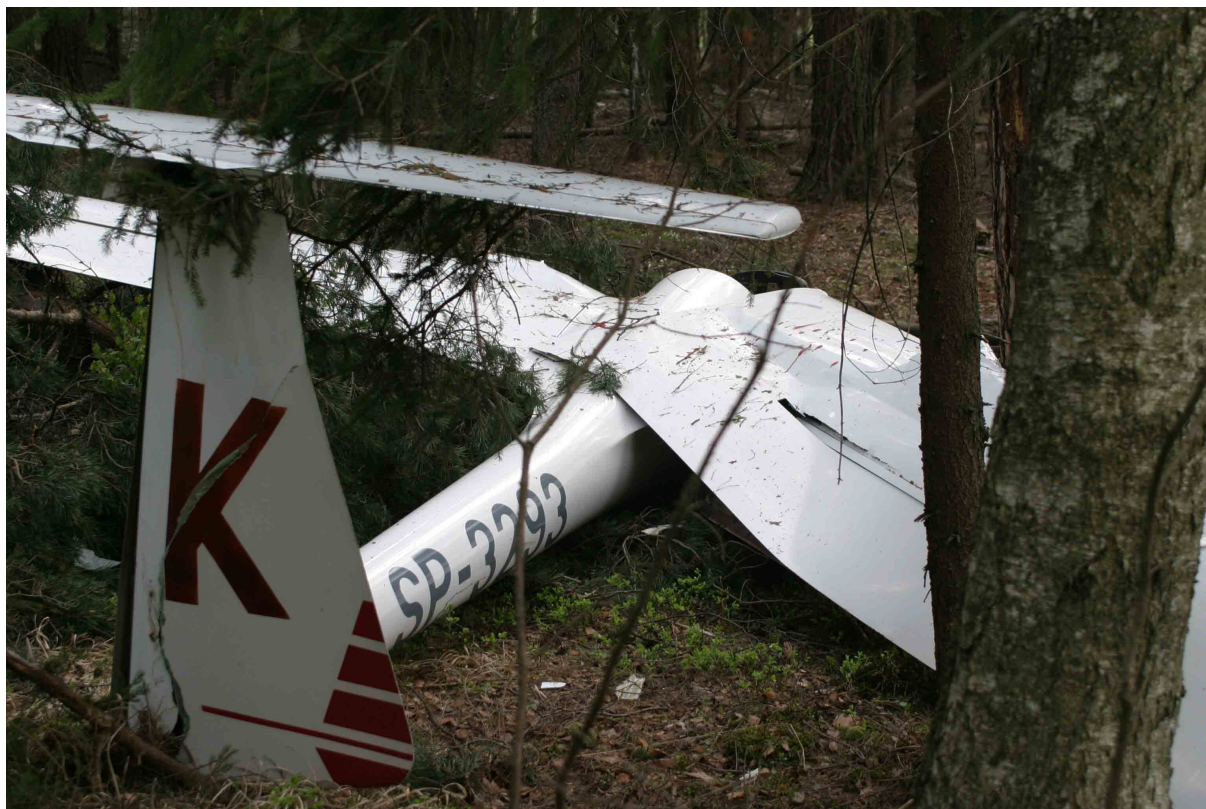
19 – Widok zniszczonego szybowca od tyłu.

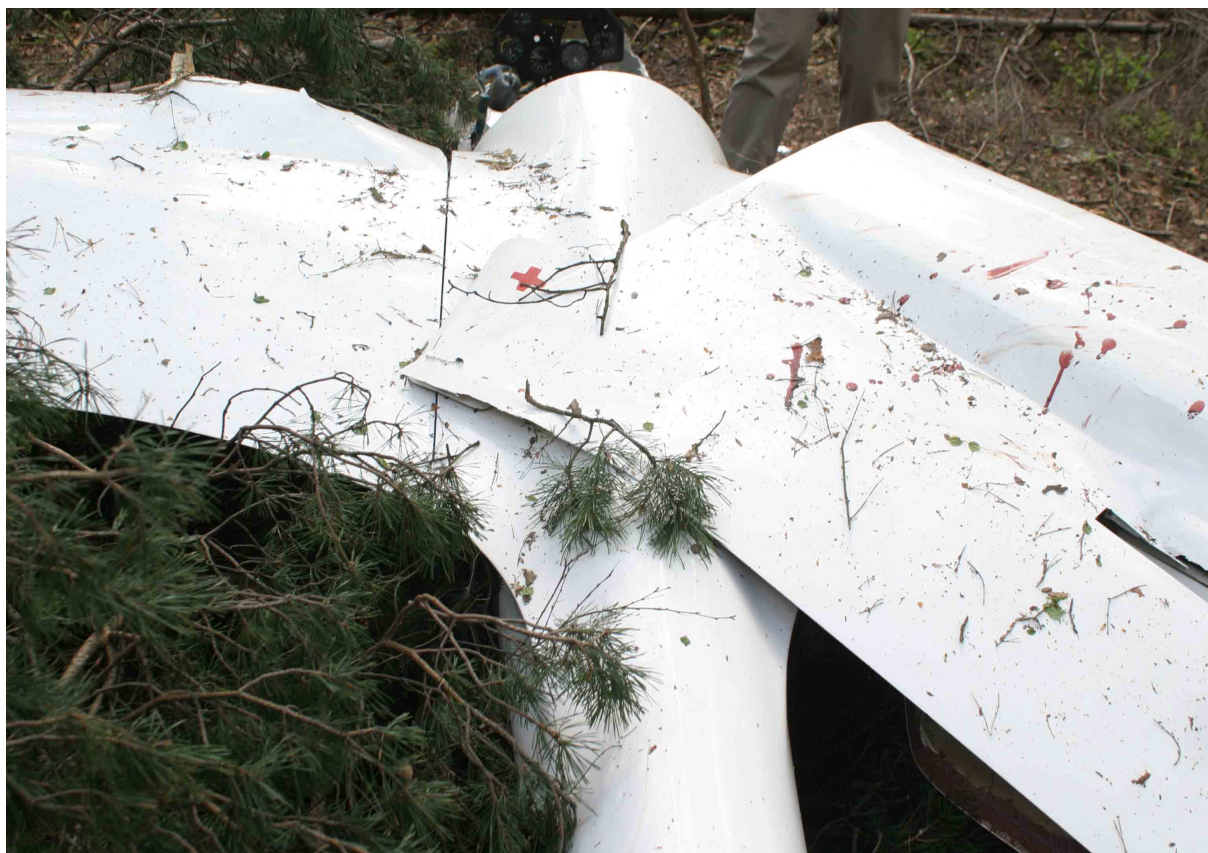
**20 – Grzbiet kadłuba i zniszczone skrzydła w rejonie nasady.**

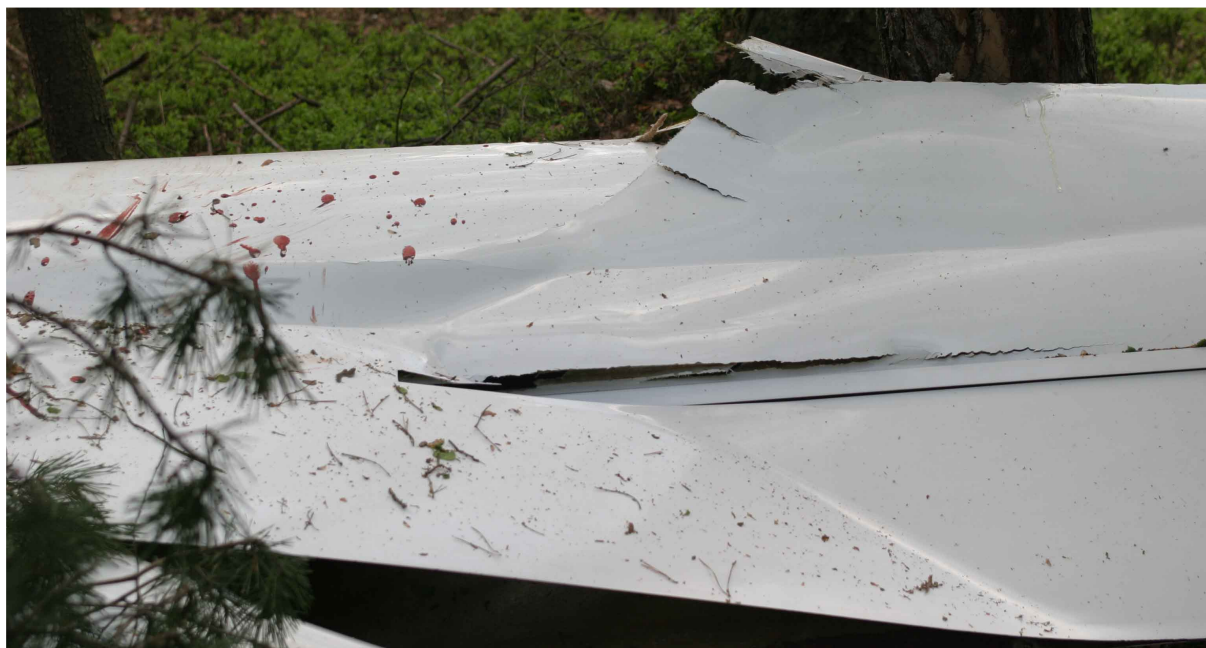
**22 – Krawędź natarcia, krawędź spływu i pokrycia kesonu prawego skrzydła zniszczone wskutek kolizji z drzewem. Widoczny hamulec aerodynamiczny.**

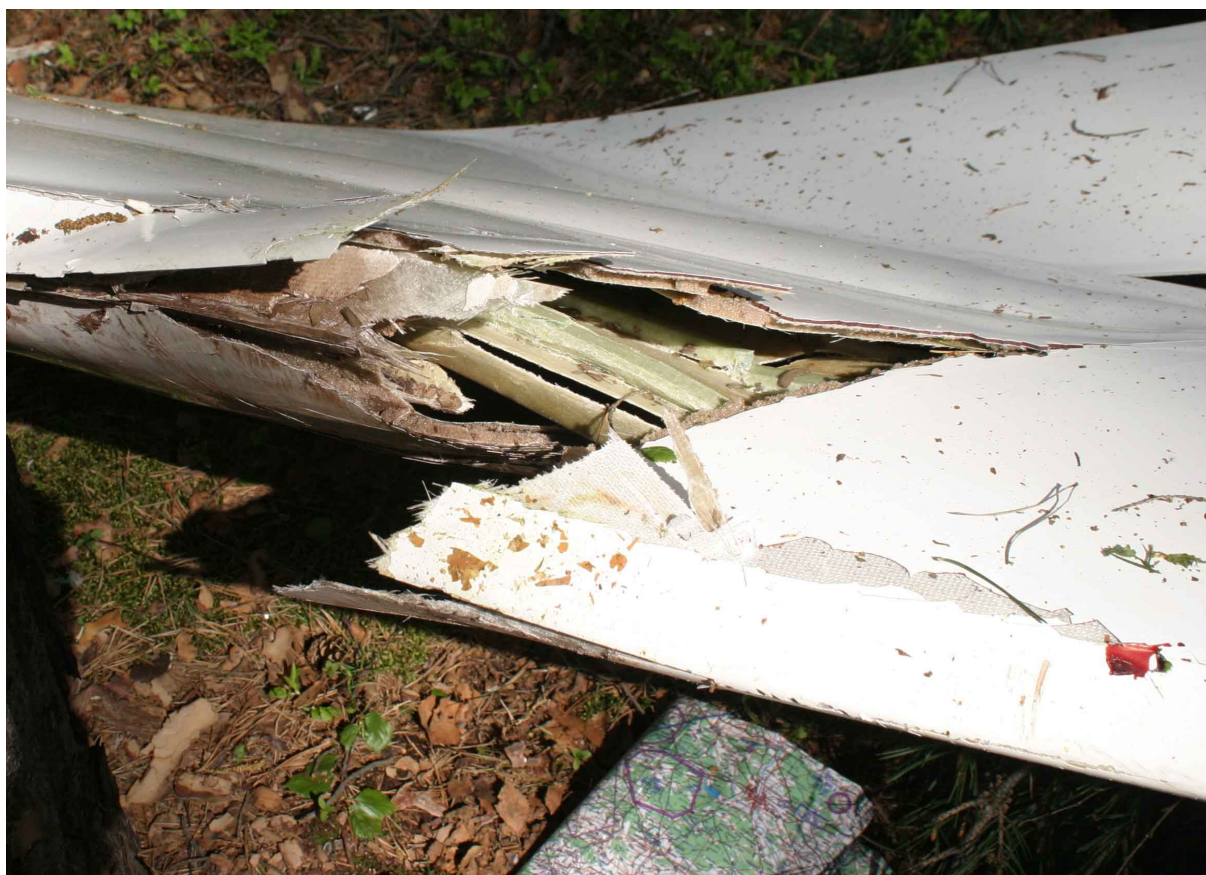
**23 – Krawędź natarcia prawego skrzydła zniszczona wskutek kolizji z drzewem, pod skrzydłem mapa, która wypadła z kabiny..**

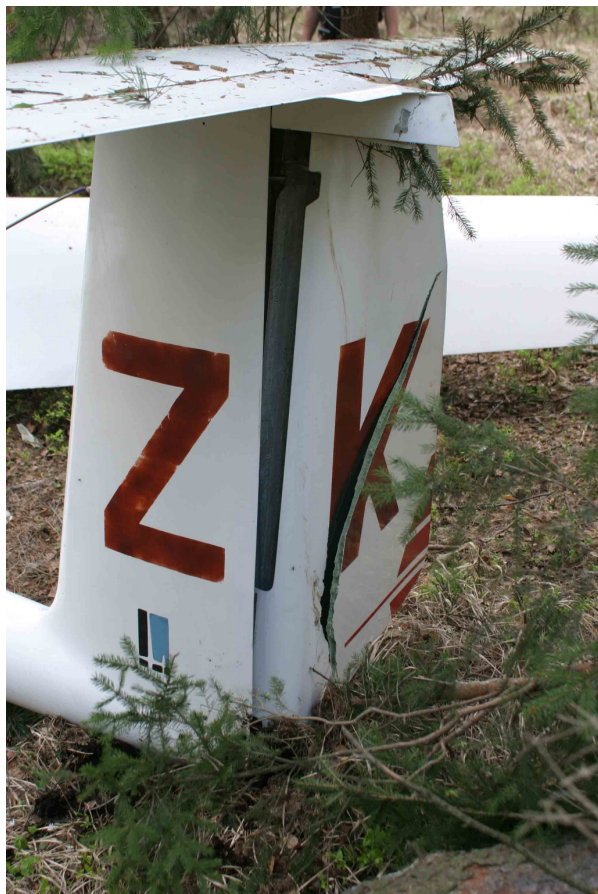
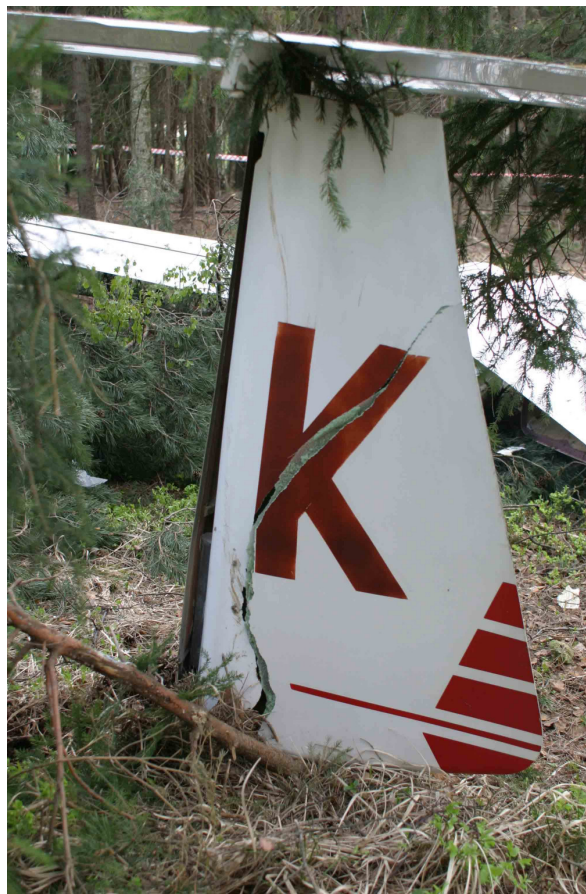
24 i 25 – Usterzenie pionowe z lewej strony; widoczne uszkodzenia steru kierunku.

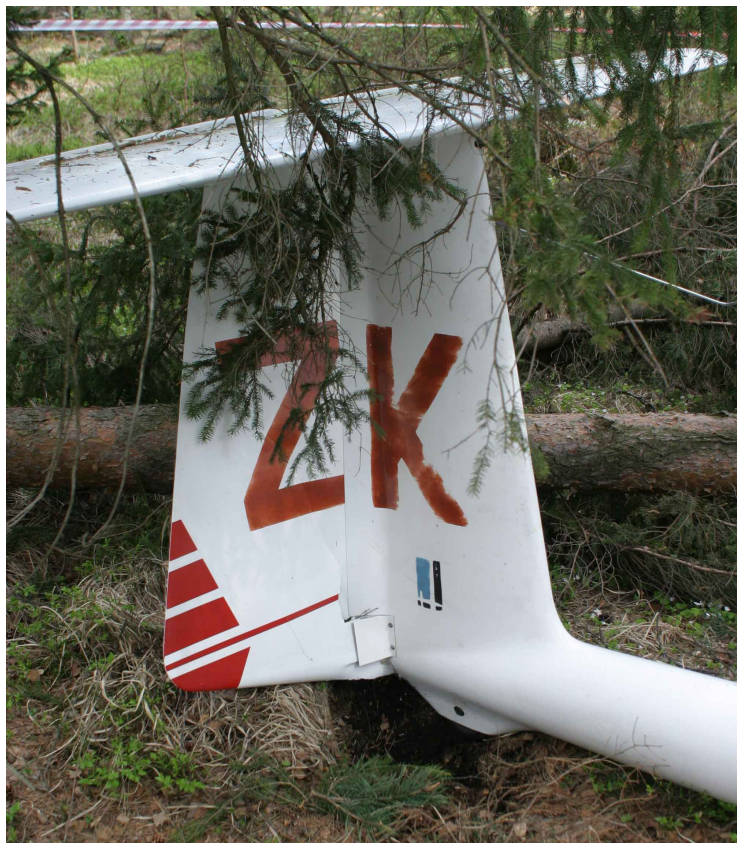
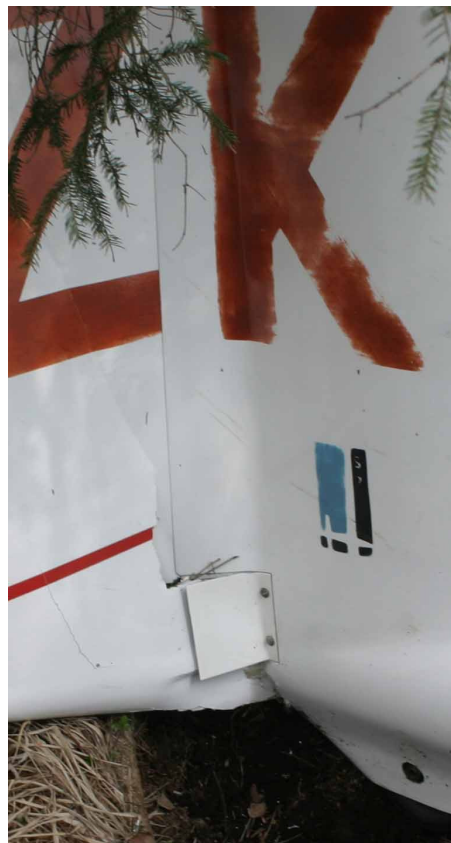
26 i 27 – Usterzenie pionowe z prawej strony; widoczne uszkodzenia steru kierunku i wyłamany fartuch statecznika pionowego.

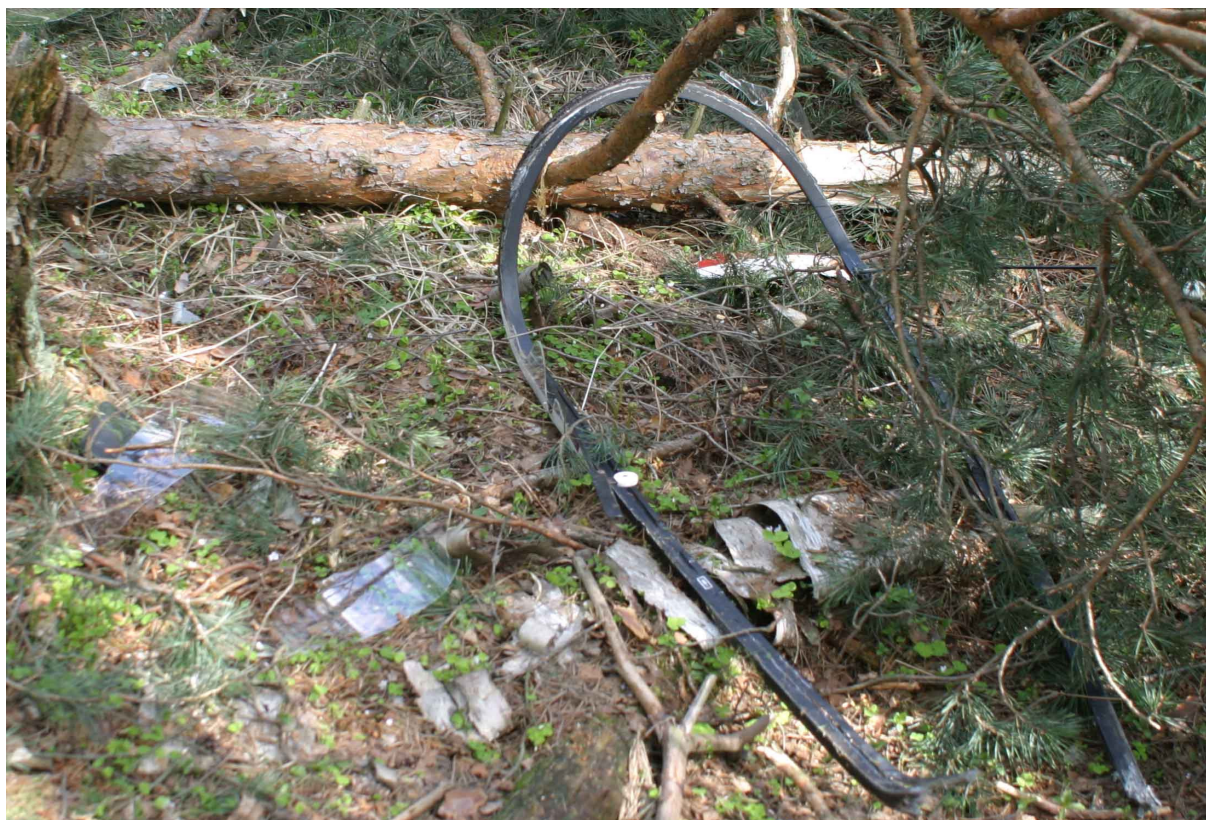
28 – Szczątki osłony kabiny.

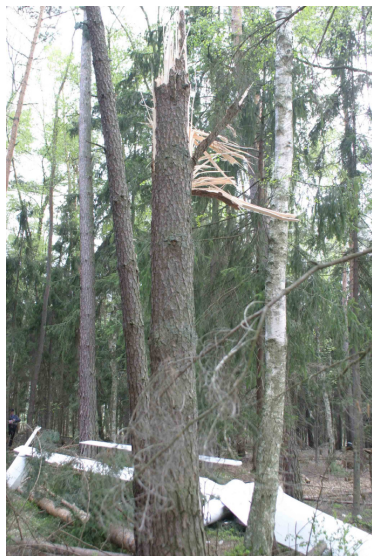
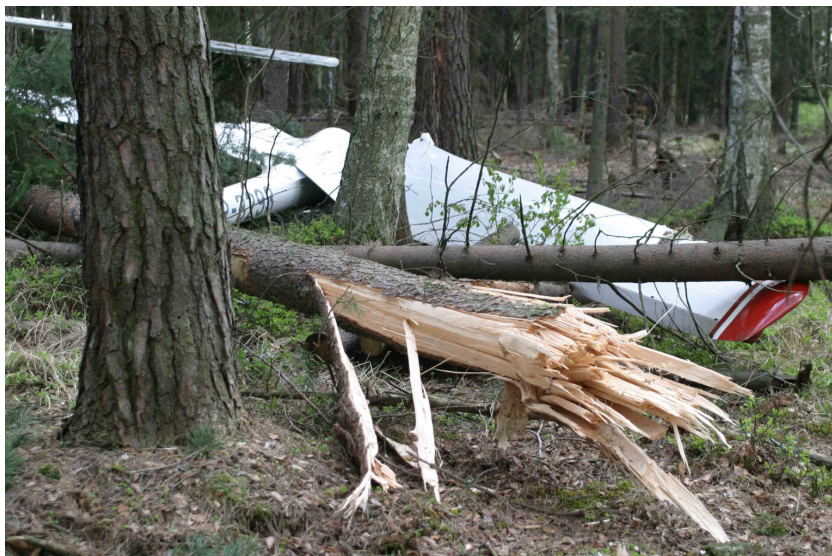
**30 i 31 – Drzewo złamane przez szybowiec.**
