**82/06**

## **RAPORT KOŃCOWY Z BADANIA INCYDENTU LOTNICZEGO**

Lotnisko Warszawa-Okęcie (EPWA).

Samolot Letov L-410 Turbolet, 2-silnikowy turbośmigłowy grzbietopłat z chowanym podwoziem;  
MTOW 6400 kg; znaki rozp. UR-SEV; właściciel: ROVNO AVIA (Ukraina); pozostałych danych brak.

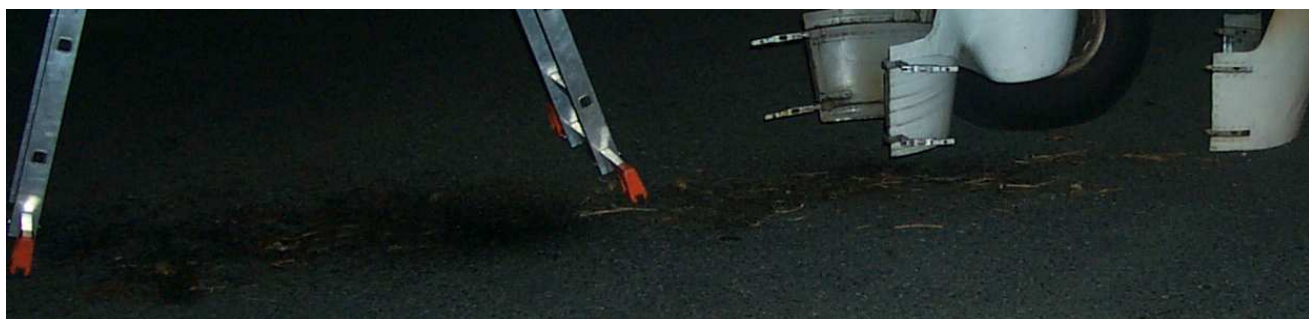
**Fot.1 – Widok ogólny - spalone resztki ptasiego gniazda, wysypane spod otwartych osłon lewego silnika samolotu L-410 Turbolet (UR-SEV) krótko po incydencie.**

Przyczyną incydentu było założenie gniazda pod osłonami lewego zespołu napędowego na korpusie przekładni silnika przez małe ptaki niezidentyfikowanego gatunku.

**Komentarz** (dla ULC): Rozpatrzyć wydanie zalecenia zakładania pokrowców na silniki statków powietrznych w razie ich przewidywanego dłuższego postoju w okresie lęgowym ptaków

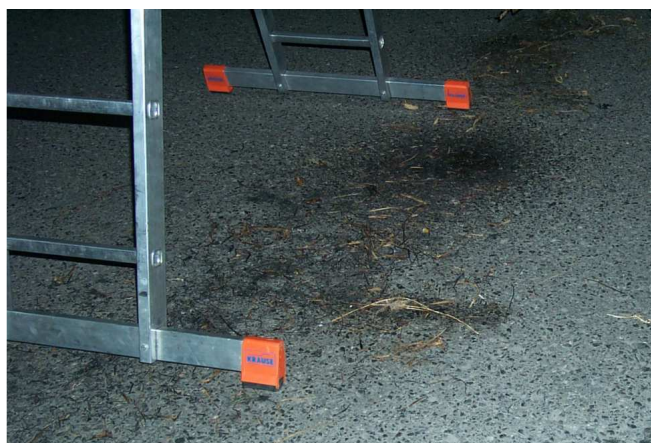
**Fot.2 – Spalone resztki ptasiego gniazda.**

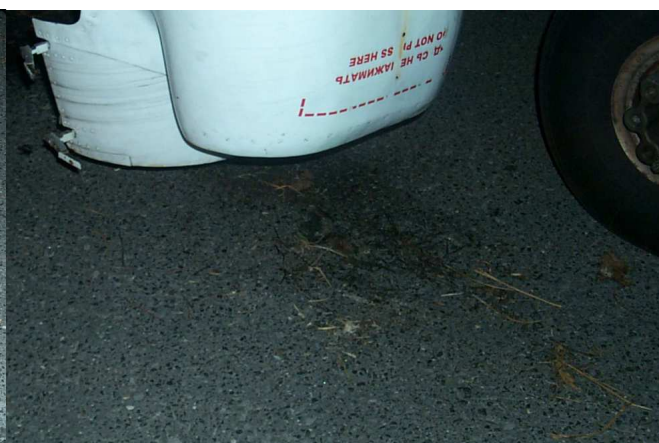
**Fot.3 – Spalone resztki ptasiego gniazda.**

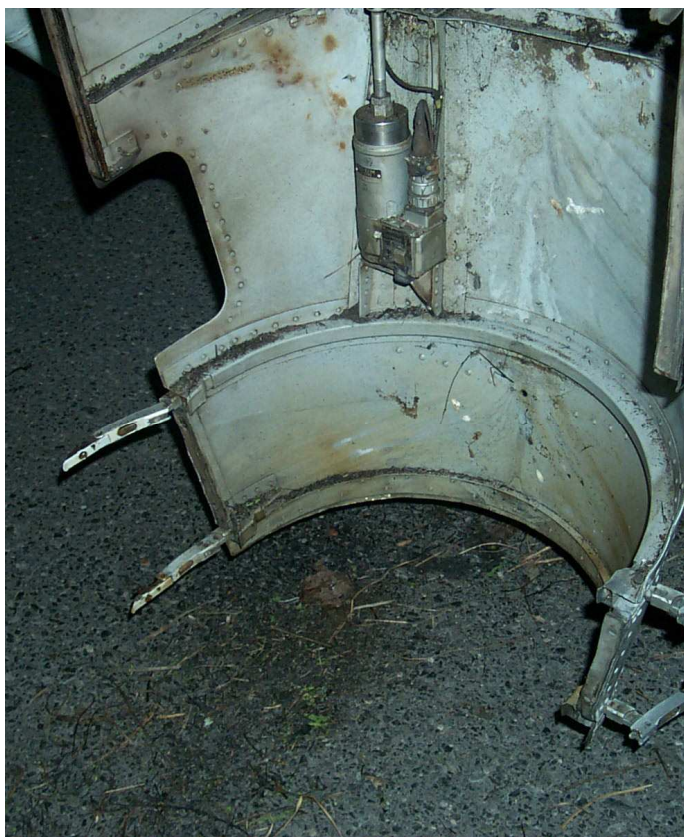
Fot.4 – Spalone resztki ptasiego gniazda, wysypane spod otwartych osłon lewego silnika samolotu. Na wręgach osłon widoczny popiół ze spalonego materiału roślinnego.

- po wylądowaniu i zmniejszeniu intensywności przepływu powietrza pod osłonami silników oraz zmianie poziomu drgań przy zmniejszaniu obrotów mogło dojść do kontaktu przesuszonego wypadającego materiału roślinnego z silnie rozgrzаныmi rurami wylotowymi spalin i jego zapalenia,

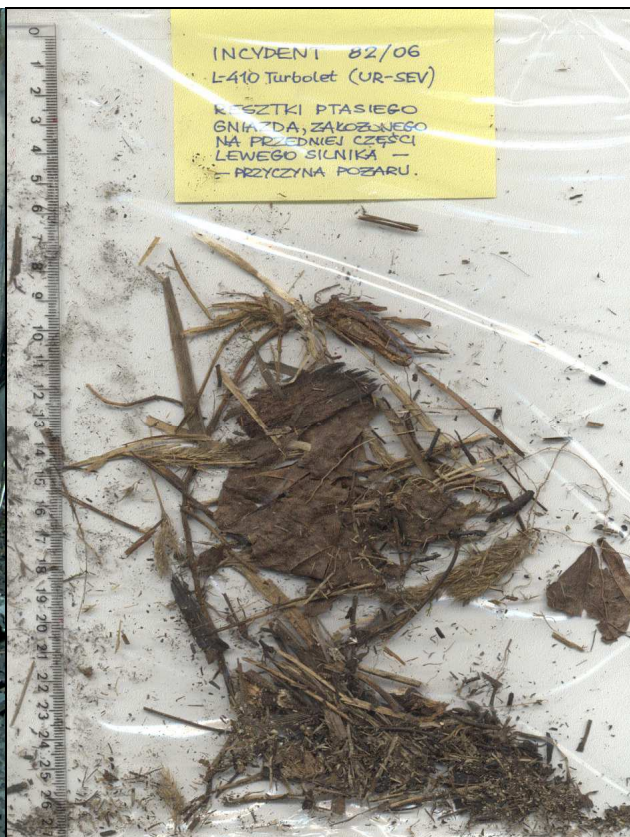
Fot.5 – Próbkę resztek ptasiego gniazda, które wypadły spod osłon silnika, pobrana na miejscu wydarzenia, zawierająca także małe pióra ptasie.

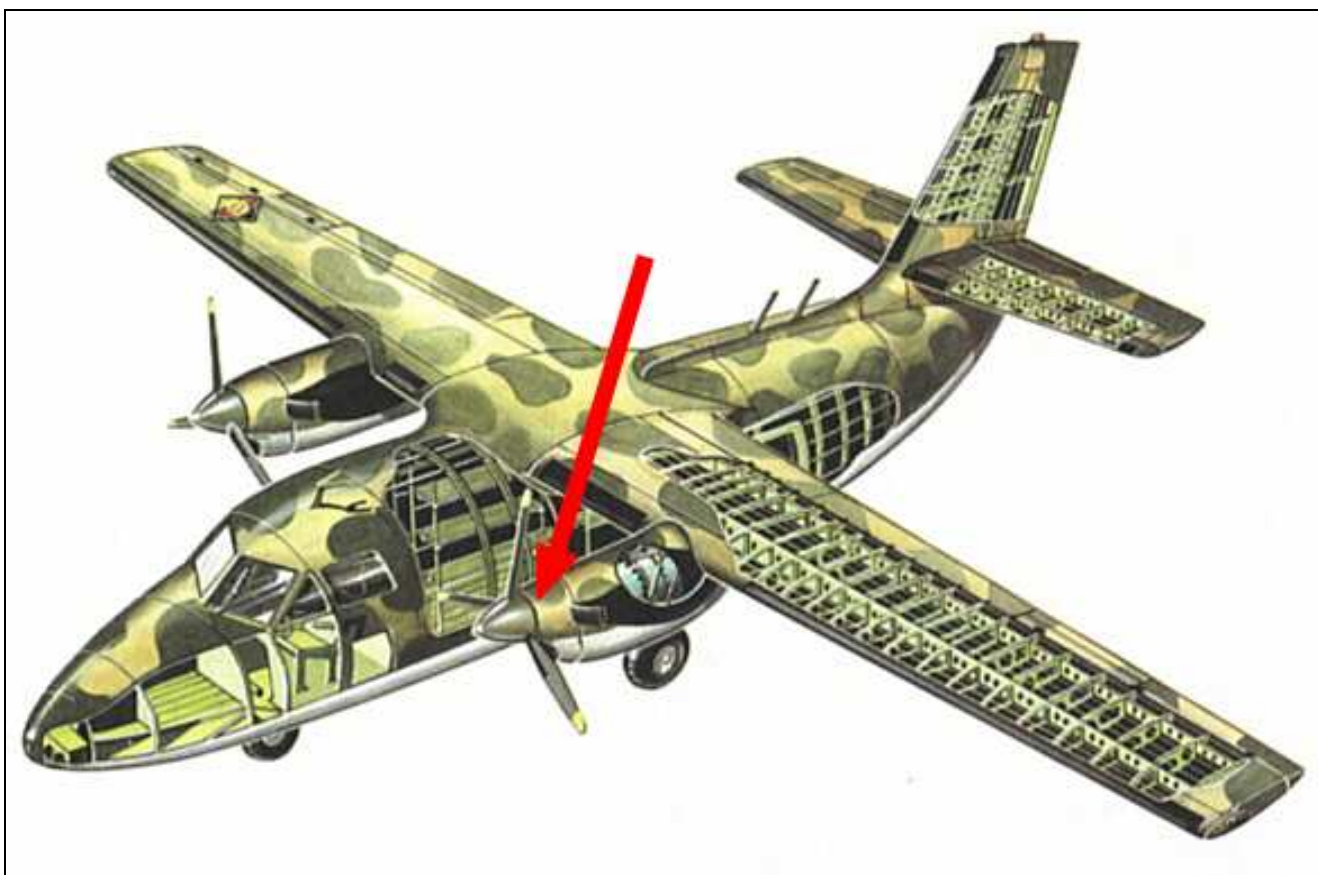
Fot.6 – Umieszczenie gniazda, naniesione na sylwetkę samolotu.

- podczas 5-dniowego postoju samolotu doszło do założenia gniazda przez małe ptaki nieokreślonego gatunku na korpusie przekładni głównej lewego silnika pod jego osłonami,

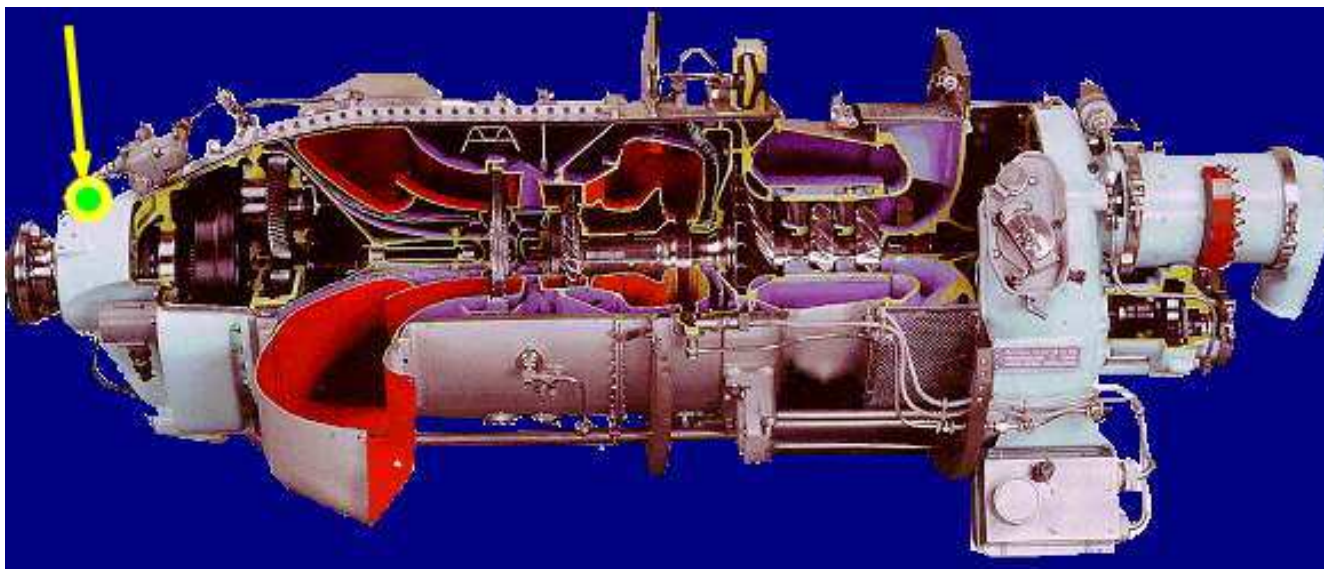
**Fot.7 – Umieszczenie gniazda, naniesione na przekrój perspektywiczny silnika.**

Wykroje w osłonach silników, przez które wyprowadzone są wyloty spalin, zwymiarowano w taki sposób, że mają ok. 30 mm luzu wokół rur wylotowych spalin. Luz między osłonami a korpusem silnika w jego przedniej części wynosi kilkadziesiąt mm, a na korpusie silnika znajdują się różnego rodzaju i średnicy przewody. W połączeniu z okresem wiosennym są to warunki sprzyjające próbie zagnieżdżenia się małych ptaków, o czym świadczą pozostawione szczątki i ślady.

- założeniu gniazda sprzyjało pozostawienie samolotu w spokoju na co najmniej kilkadziesiąt godzin, możliwość dostępu małych ptaków pod osłony silnika przez szczeliny między rurami wylotowymi spalin a wykrojami pod nie w osłonach silnika, a także obecność różnego rodzaju i średnicy przewodów na korpusie przekładni silnika, co ułatwiało ptakom poruszanie się pod osłonami i „zamocowanie” gniazda,
