**ALBUM ILUSTRACJI**  
**z wypadku szybowca SZD-50-3 Puchacz; SP-3318**  
**13 maja 2006 r., lotnisko Toruń (EPTO)**

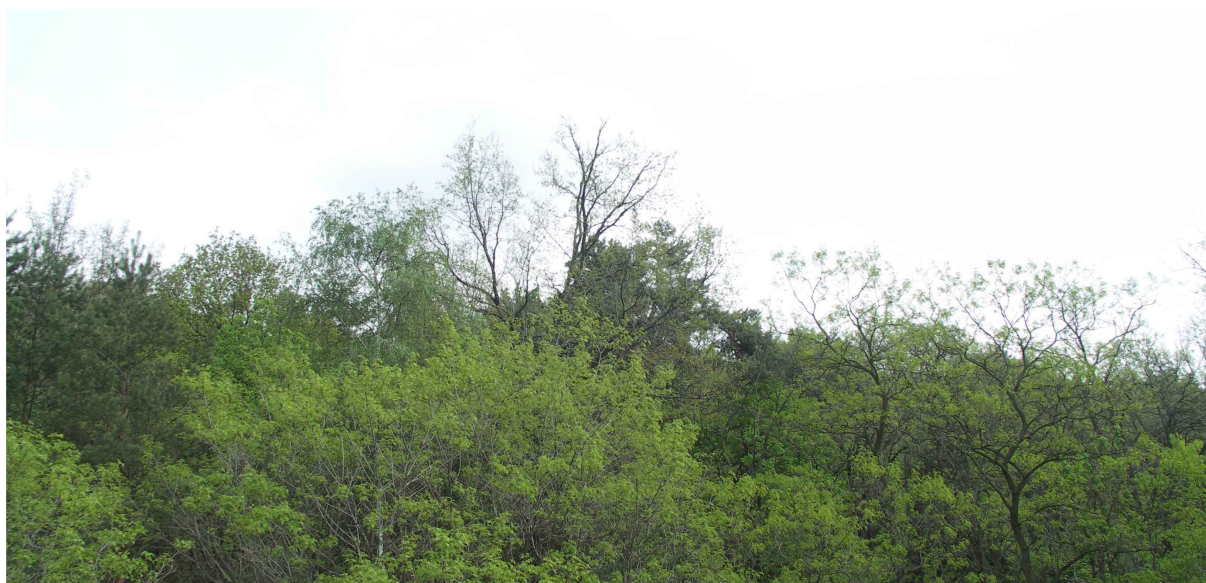
**2 – Drzewa, o które zaczął szybowiec bezpośrednio przed uderzeniem w hangar.**

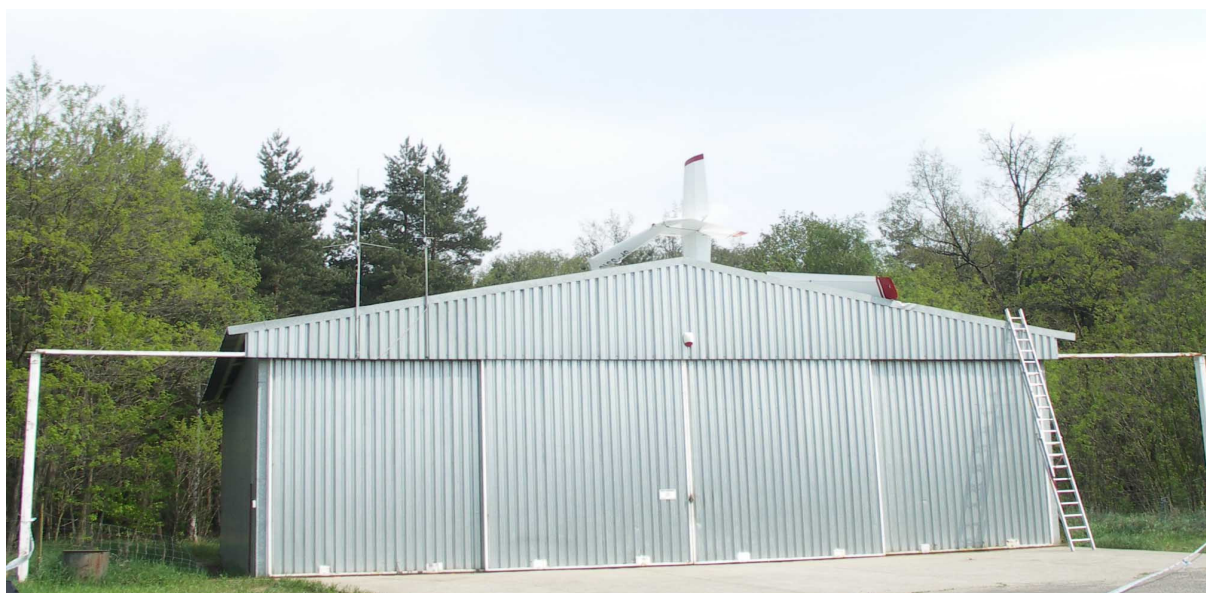
**3 – Ogólny widok hangaru z szybowcem wbitym w dach.**

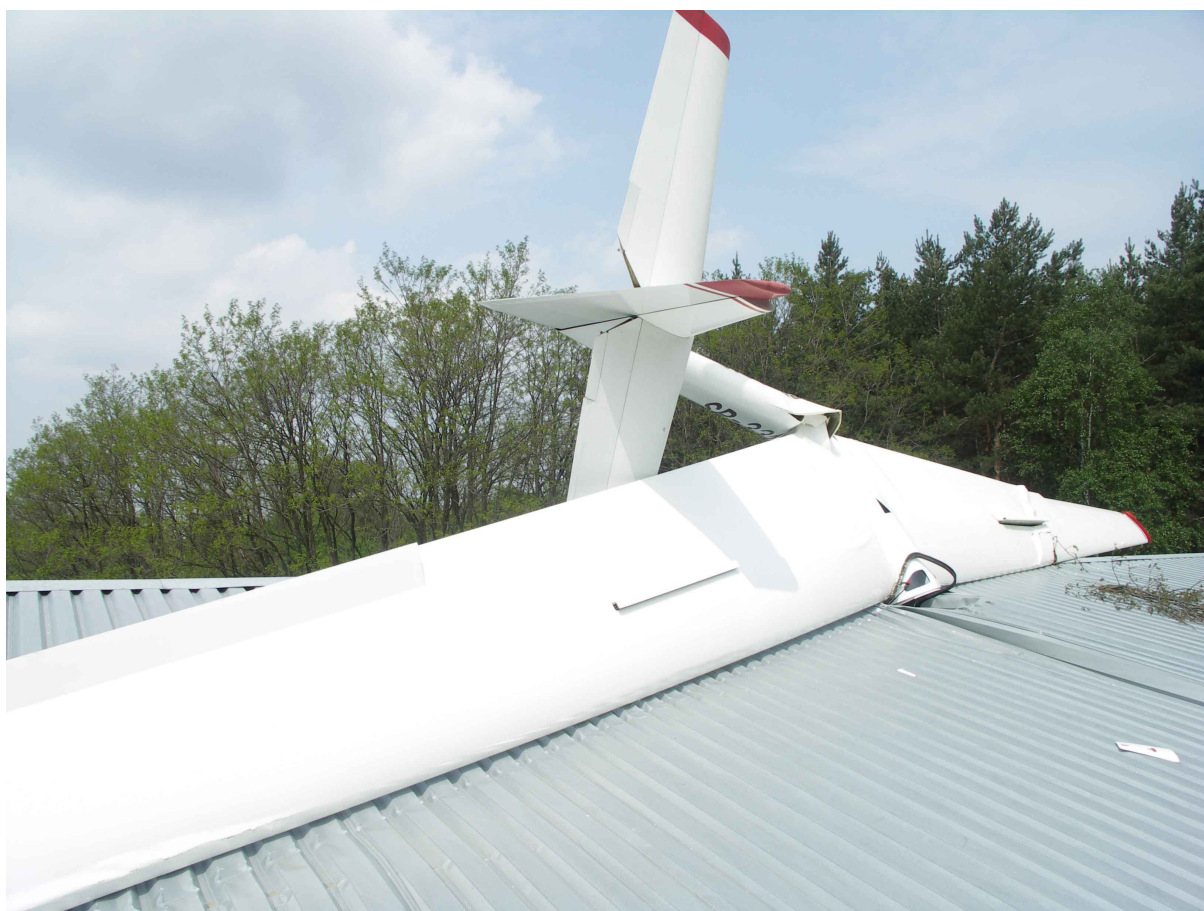
**4 – Szybowiec na dachu hangaru, prawa strona. Widoczny ślad uderzenia skrzydłem na blachach dachu.**

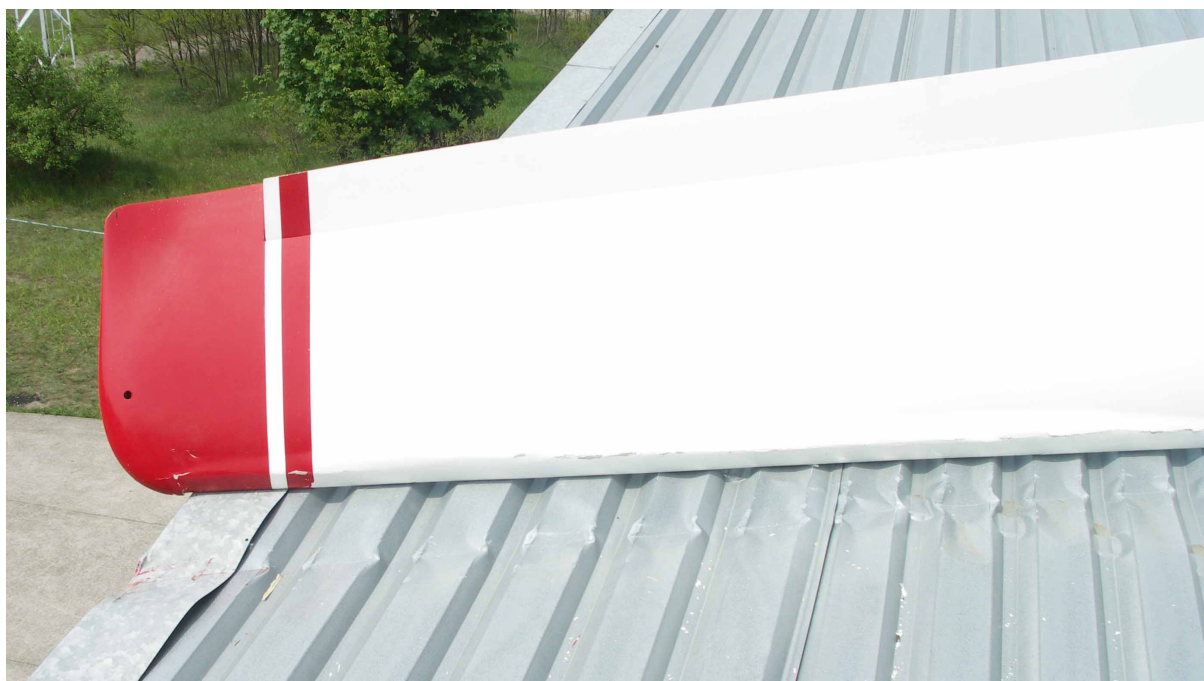
**5 – Końcówka prawego skrzydła i ślad uderzenia skrzydłem na blachach dachu.**

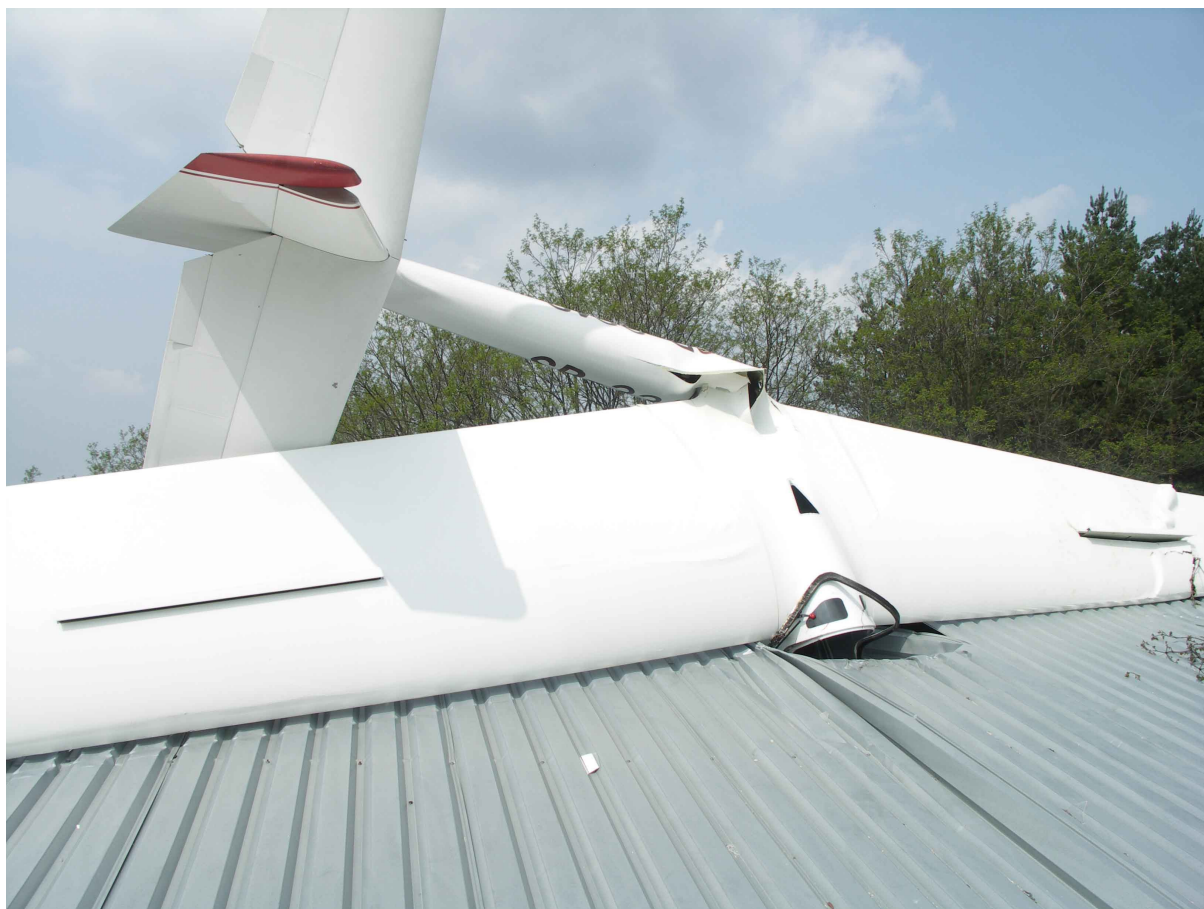
**6 – Szybowiec wbity w dach hangaru, widok od góry z prawej strony.**

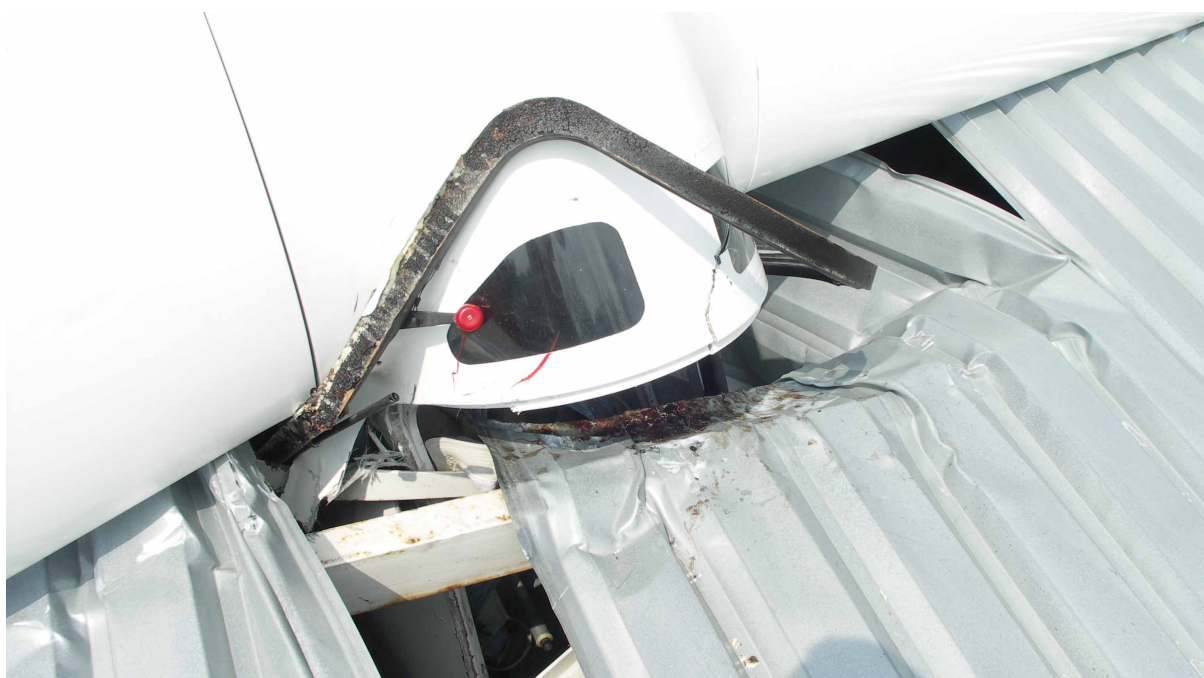
**7 – Miejsce wbicia się kadłuba szybowca w dach hangaru.**

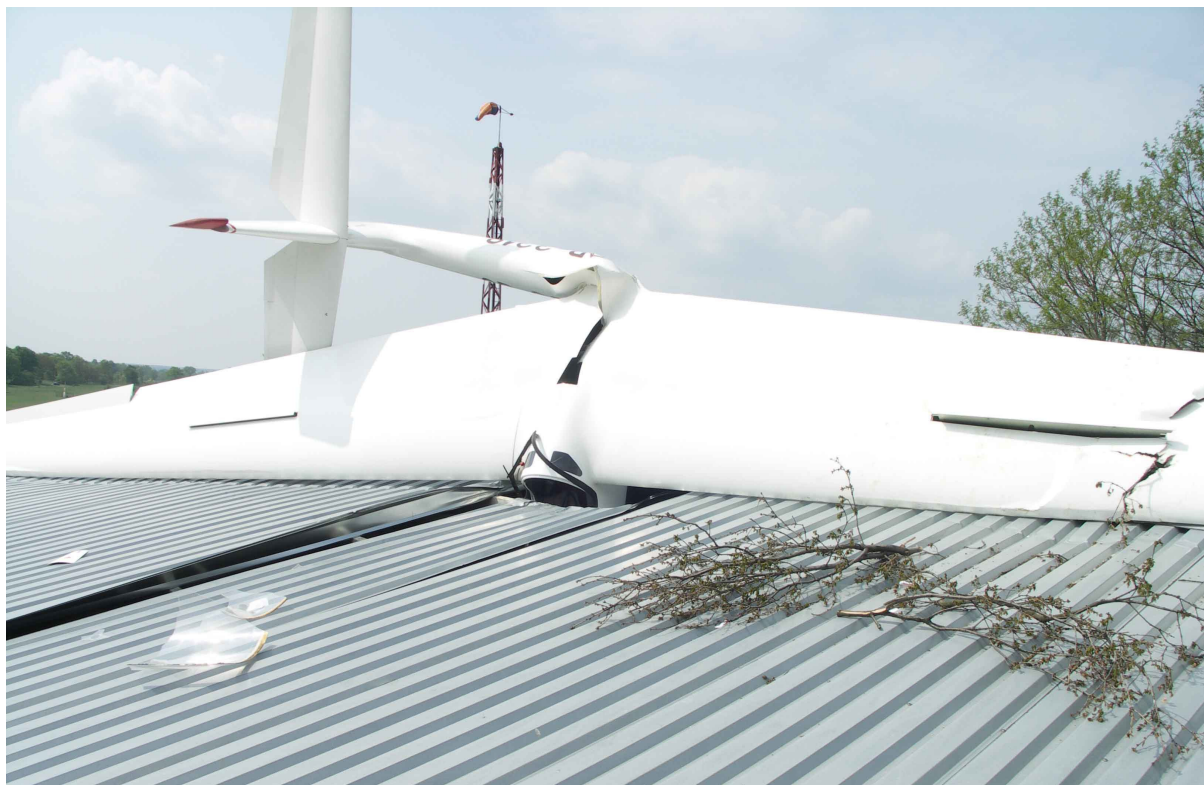
**8 – Szybowiec wbity w dach hangaru, widok od góry z lewej strony.**

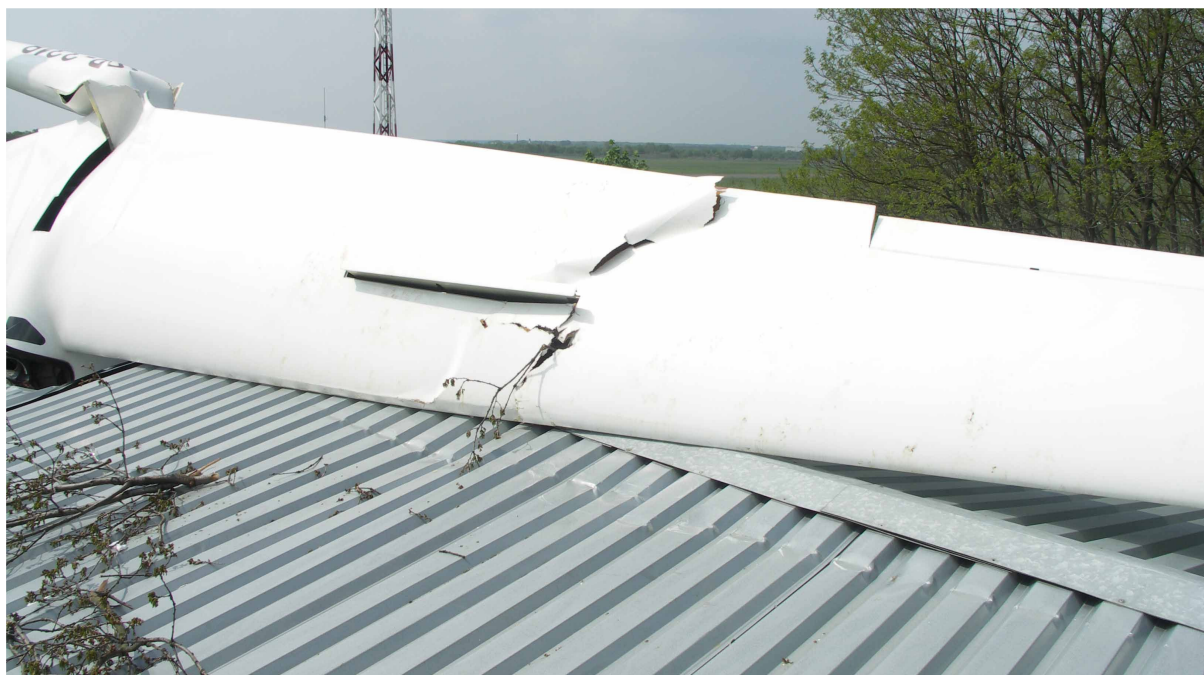
**9 – Uszkodzone lewe skrzydło szybowca i gałęzie zerwane przez nie z drzewa, widoczny ślad uderzenia w dach.**

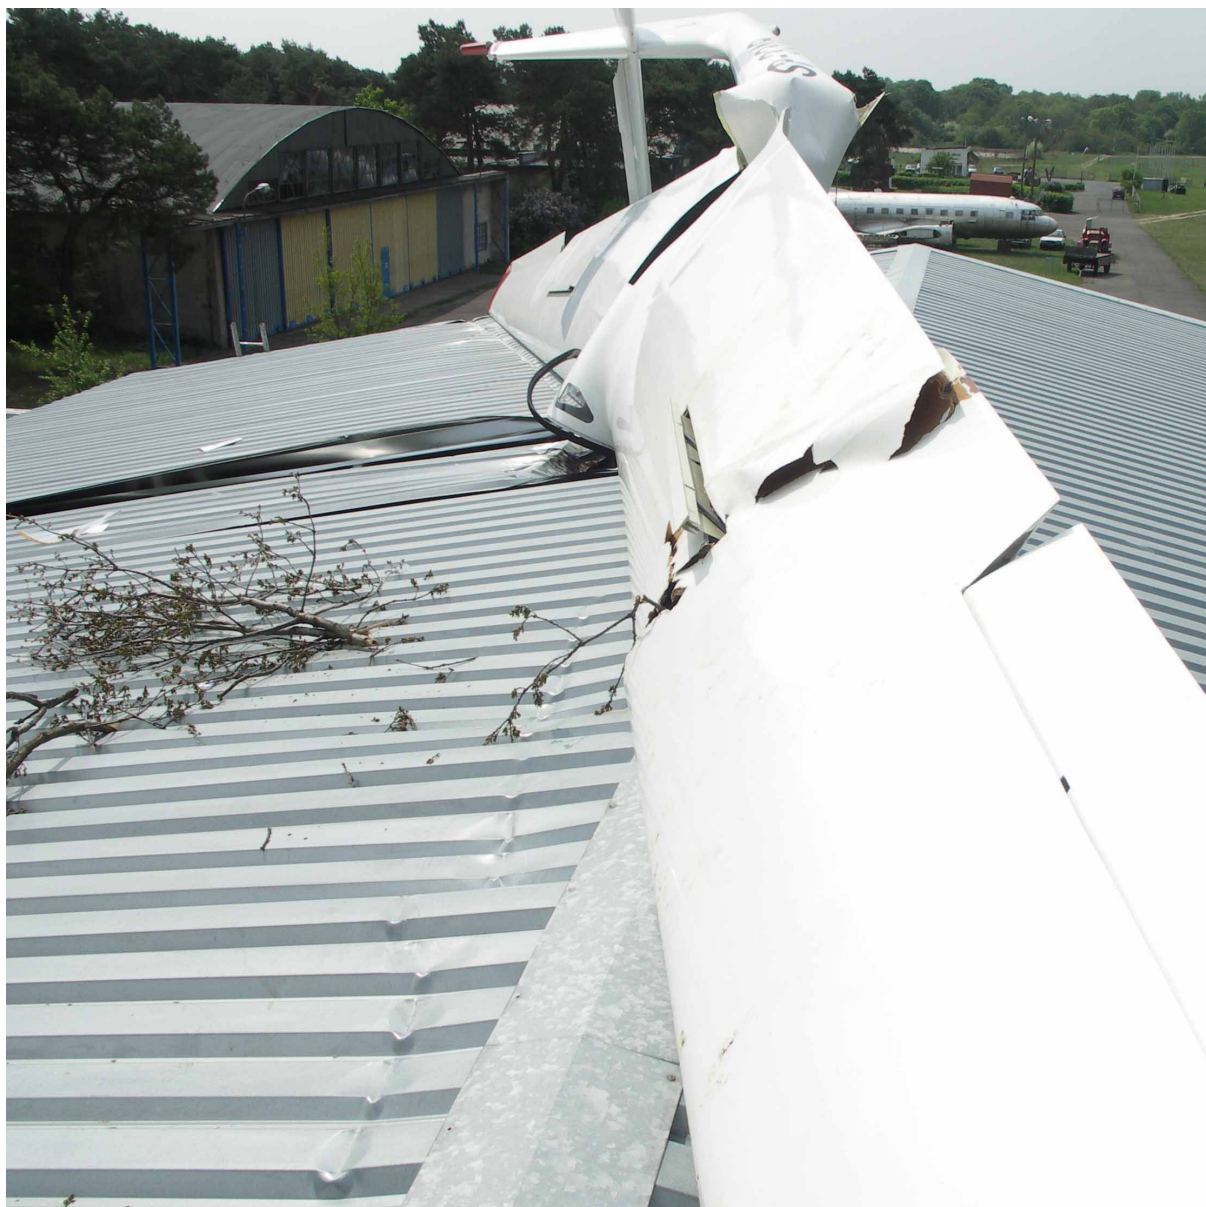
10 – Szybowiec wbity w dach hangaru, lewa strona. Widoczne uszkodzenia lewego skrzydła i wgniecenie dachu.

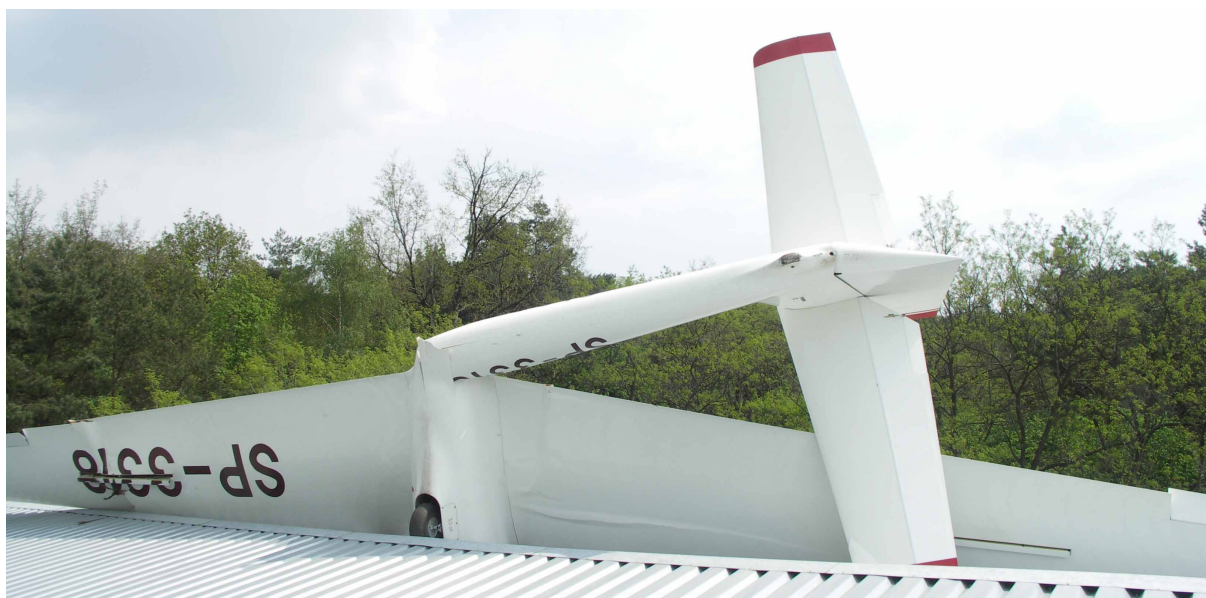
11 – Szybowiec wbity w dach hangaru, widok od spodu.

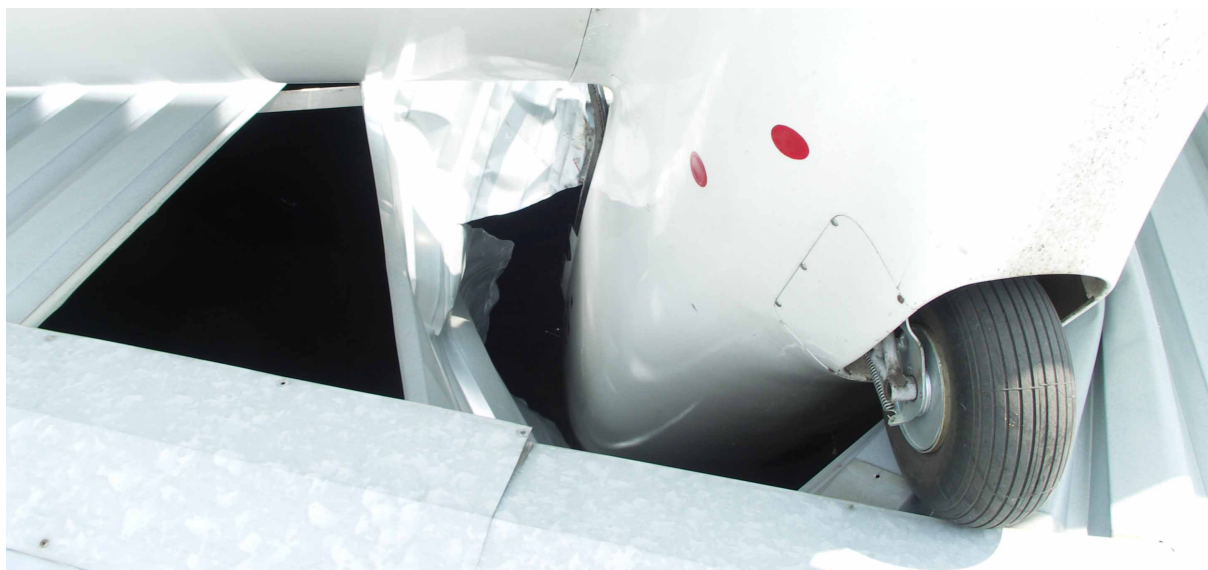
**12 - Miejsce wbicia się kadłuba szybowca w dach hangaru od strony podwozia.**

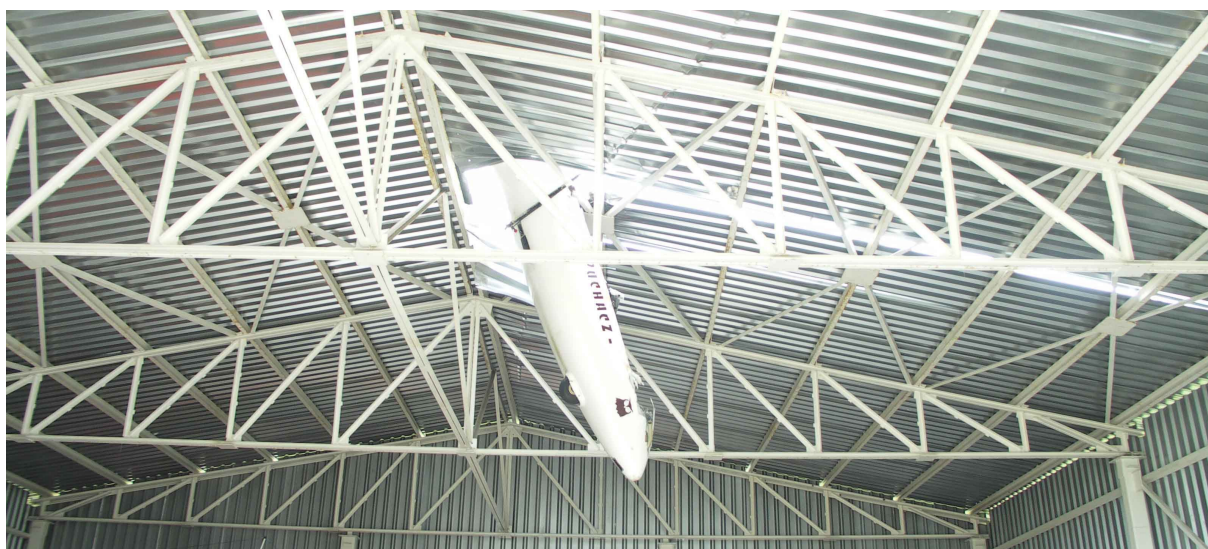
**13 – Kabinowa część kadłuba szybowca wewnątrz hangaru po przebiciu dachu, prawa strona.**

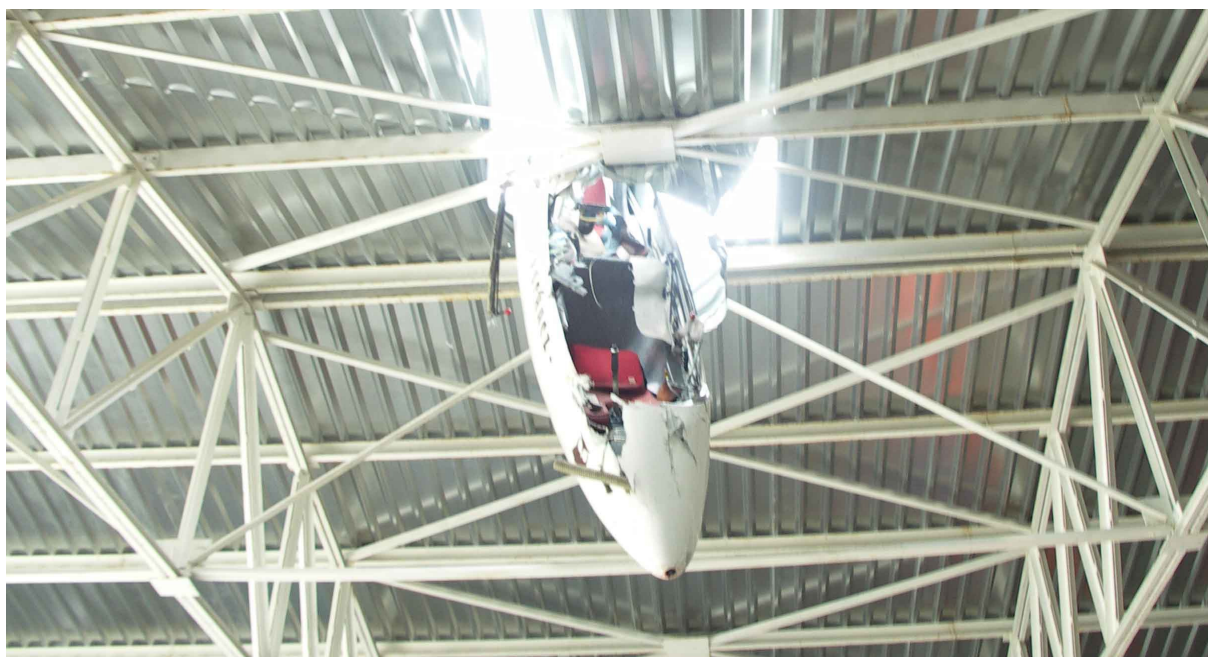
**14 – Kabinowa część kadłuba szybowca wewnątrz hangaru po przebiciu dachu, od góry.**

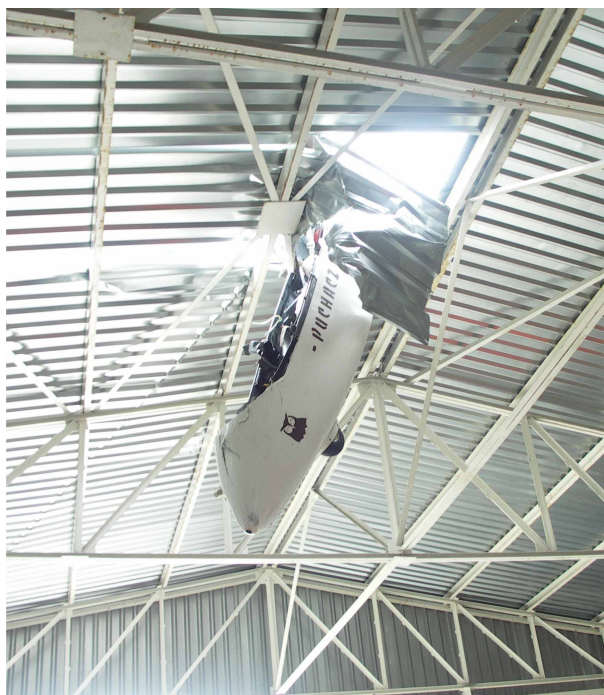
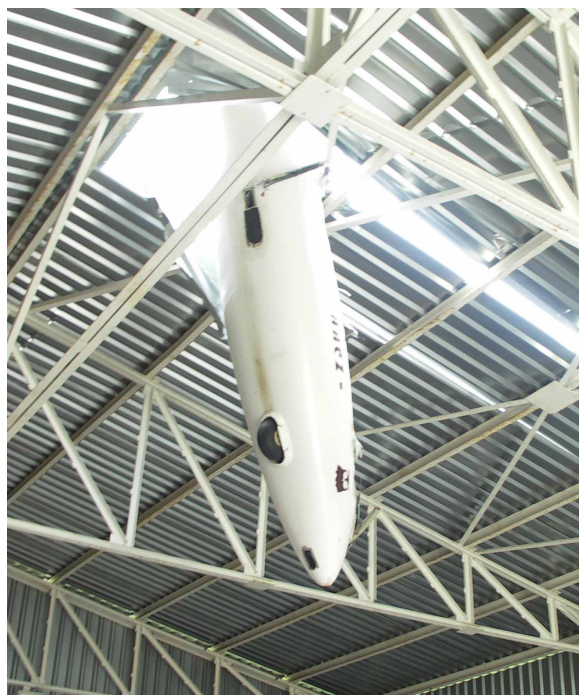
15 i 16 – Kabinowa część kadłuba szybowca wewnątrz hangaru po przebiciu dachu, z lewej i prawej strony.

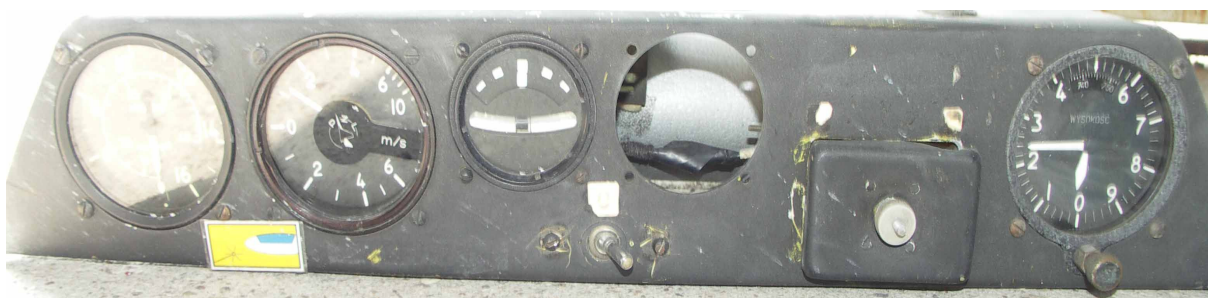
17 – Tylna tablica przyrządów.

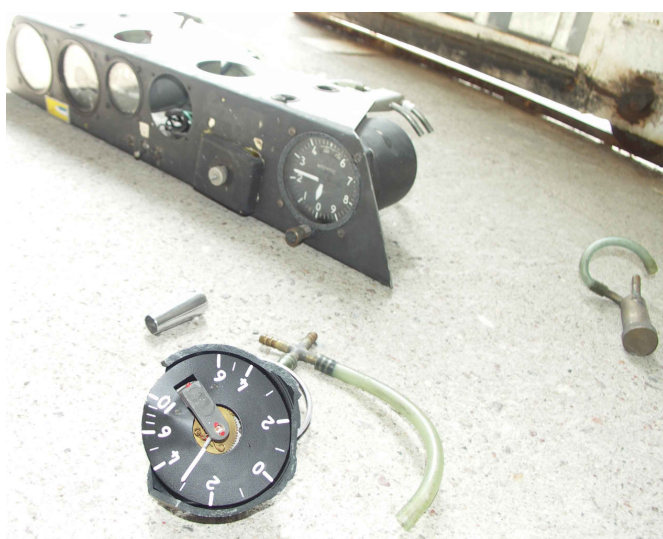
18 – Tylna tablica przyrządów, wyrwany z przedniej tablicy wariometr i resztki przewodów systemu pomiaru prędkości.

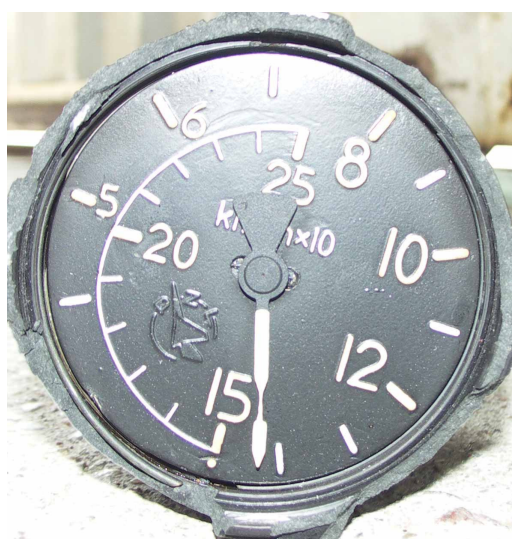
19 – Prędkościomierz wyrwany z przedniej tablicy.

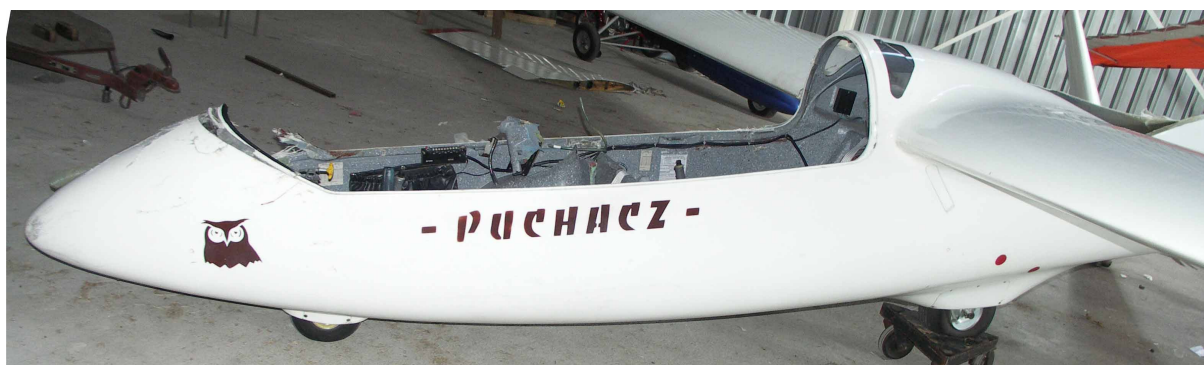
20 – Przednia część kadłuba po zdjęciu szybowca z dachu.

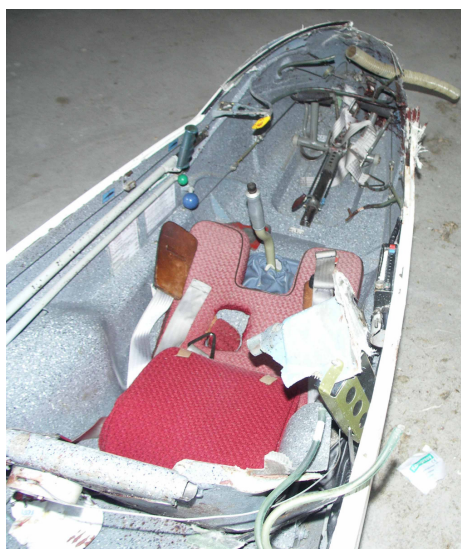
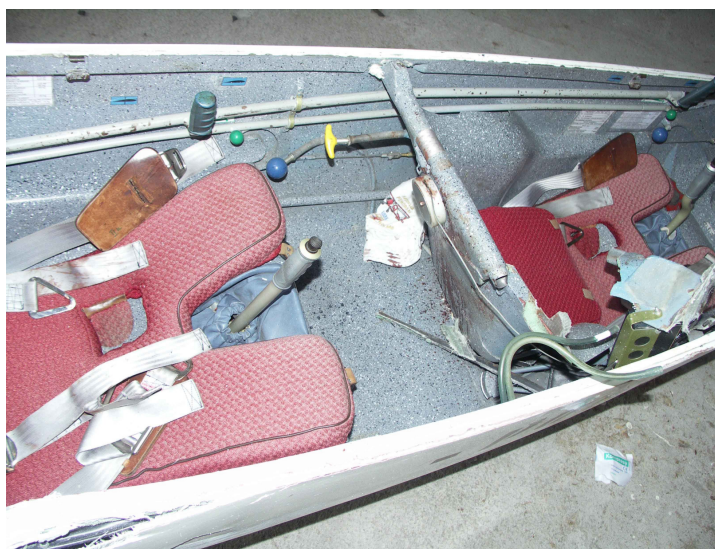
21 i 22 – Wnętrze kabiny po zdjęciu szybowca z dachu.

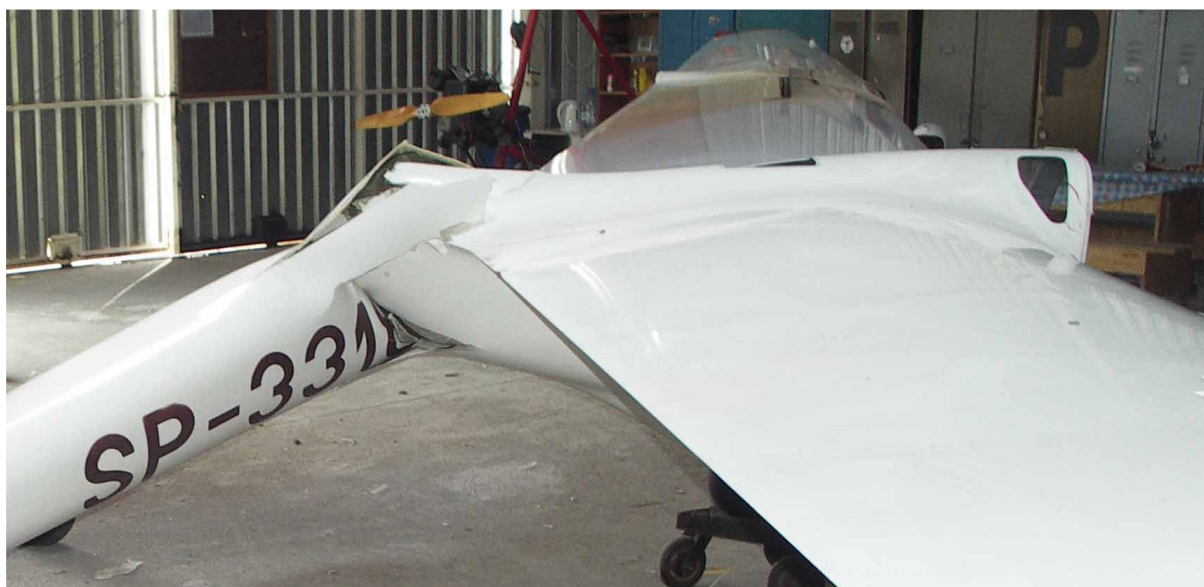
23 – Złamana belka ogonowa.

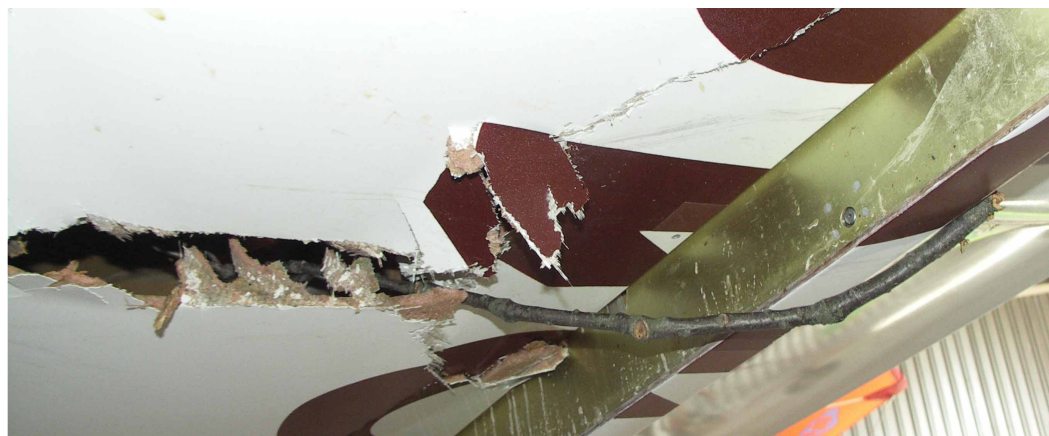
**24 i 25 – Statecznik pionowy po zdjęciu steru kierunku (z lewej) i uszkodzenia dolnego pokrycia lewego skrzydła przez gałąź drzewa; widoczna wysunięta płyta hamulca aerodynamicznego.**
