**MINISTERSTWO TRANSPORTU  
PAŃSTWOWA KOMISJA BADANIA WYPADKÓW LOTNICZYCH**

# **RAPORT KOŃCOWY**

**zdarzenie nr: 94/06**

**szybowiec SZD-50-3 „Puchacz” SP-3318**

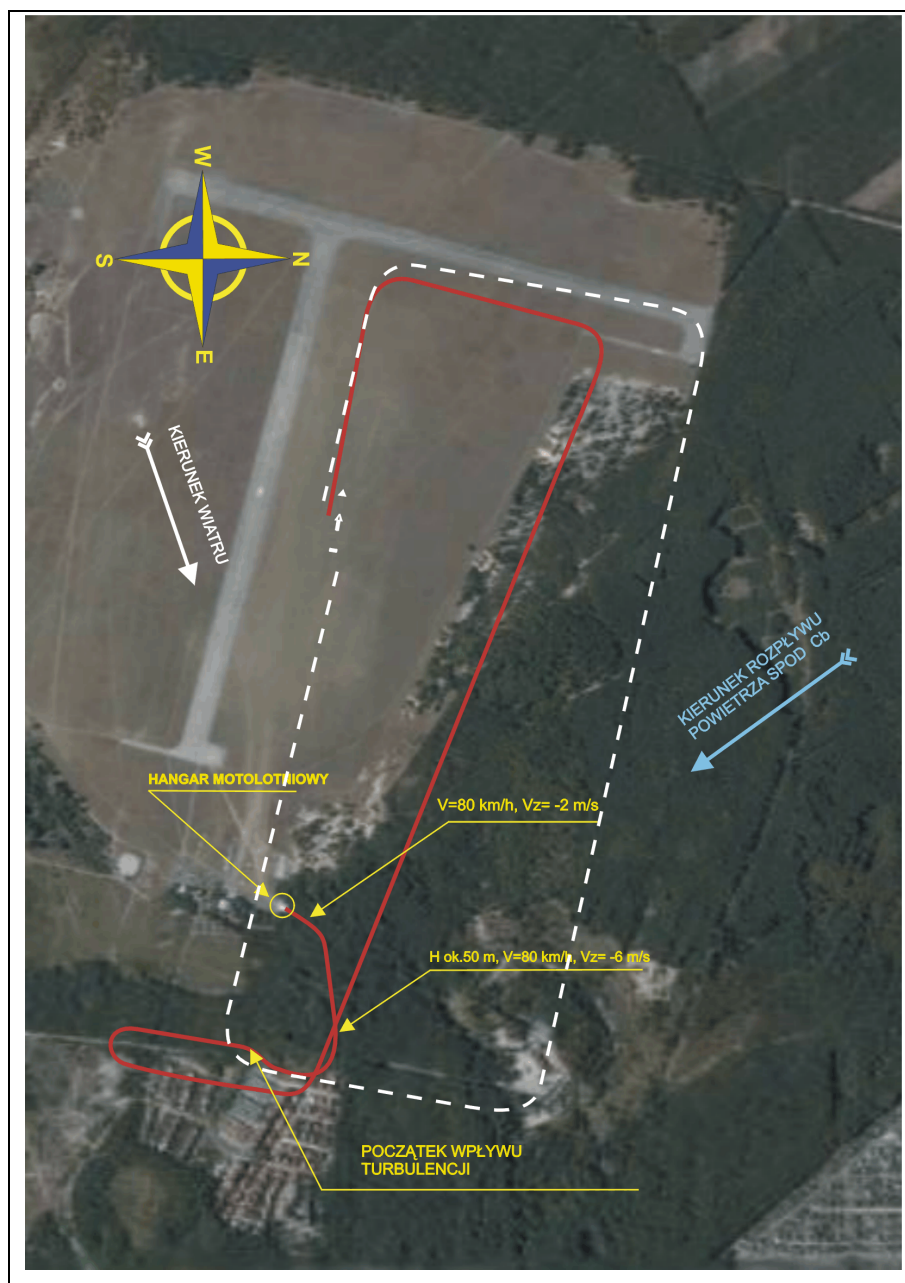
zakręt w kierunku lotniska trwał dłużej i przebiegał po większym łuku niż normalnie. Odbywał się też kosztem znacznej utraty wysokości, co było wynikiem silnego duszenia. W trakcie trwania zakrętu szybowiec został zepchnięty przez wiatr w kierunku od lotniska na odległość około 150-200 m. Zakręt zakończył się na wysokości około 50 – 70 m, w obszarze silnego duszenia dochodzącego do 6 m/s. Instruktor-pilot ocenił, że aktualna wysokość jest niewystarczająca do wykonania powrotu do nakazanego miejsca IV zakrętu i skierował szybowiec wprost w stronę znaków startowych. W trakcie dalszego lotu utrzymywał prędkość około 80 km/h, jak zeznał, lecz mimo tego opadanie wynosiło nadal około 6 m/s. Zdaniem Komisji w zaistniałych warunkach, silnej turbulencji, duszeń oraz silnego wiatru czołowego, bezpieczna prędkość lotu powinna wynosić 90-100 km/h. Doprowadziło to do tego, że dołot do lotniska z dotychczasowym kursem stał się niemożliwy. Instruktor-pilot zdecydował się wykonać manewr w kierunku prześwitu między drzewami jaki dostrzegł w lewo od trasy lotu, co pozwoliłoby mu (wg jego oceny) dotrzeć do roboczej części lotniska i lądować po niewielkim dochyleniu w prawo. Wysokość w tym momencie wynosiła około 30-40m. Dalszy lot odbywał się z prędkością około 80 km/h, a opadanie zmniejszyło się do około 2 m/s.

Zbliżając się do skraju lotniska, szybowiec zaczął muskać spodem kadłuba czubki koron drzew. Instruktor-pilot zrelacjonował, że w obawie przed wpadnięciem w korkociąg nie ściągał drążka, licząc ponadto że utrzymanie prędkości około 80 km/h pozwoli mu „przebić się” skrzydłem przez gałąź, którą dostrzegł na torze lotu, a której ominięcie było już niemożliwe. Uderzenie skrzydłem w gałąź spowodowało jednak wyhamowanie lewego skrzydła, obrót szybowca w lewo i uniesienie prawego skrzydła w górę. Kadłub zagłębił się na chwilę w koronie drzewa. Wypadając z korony drzewa szybowiec wykonał gwałtowny obrót wokół wszystkich osi, wykonując ruch po torze zbliżonym do toru wywrotu szybkiego ze zmianą kursu o około 150<sup>0</sup> w lewo. W wyniku tego znalazł się w pionowym nurkowaniu i z wysokości kilkunastu metrów runął na dach hangaru motolotniowego. Szybowiec uderzył kadłubem w dach, przebił jego pokrycie i zagłębił się aż do miejsca mocowania skrzydeł pozostając w pozycji prawie pionowej.

Rysunek nr.1 Schemat trasy lotu szybowca wykonany na podstawie relacji instruktora-pilota. Kolorem białym oznaczono prawidłową budowę kręgu.
