318/07

RAPORT KOŃCOWY

z badania zdarzenia lotniczego statku powietrznego o maksymalnym ciężarze startowym nie przekraczającym 2250 kg*

- 1. Rodzaj zdarzenia:** WYPADEK
- 2. Badanie przeprowadził:** Zespół Badawczy PKBWL
- 3. Data i czas lokalny zaistnienia zdarzenia:** 25 lipca 2007 r., godzina 19:10 LMT.
Wszystkie czasy w raporcie oprócz komunikatu meteo to czasy lokalne.
- 4. Miejsce startu i zamierzonego lądowania:** Lotnisko Gotartowice koło Rybnika EPRG.
- 5. Miejsce zdarzenia:** Rybnik-Gotartowice N50°04'20.51" E18°37'24.07"
- 6. Rodzaj, typ, znaki rozpoznawcze, właściciel statku powietrznego, użytkownik, opis uszkodzeń:** samolot PZL-104 WILGA-35, SP-WEF, właściciel i użytkownik - Aeroklub ROW Rybnik
Uszkodzenia: uszkodzone obu łopat śmigła, uszkodzona wręga nr 2 przy przedniej krawędzi drzwi prawych, uszkodzenie drzwi prawych, uszkodzenie lewego i prawego bocznego oszklenia kabiny. Uszkodzenia pokazano na zdjęciach poniżej.

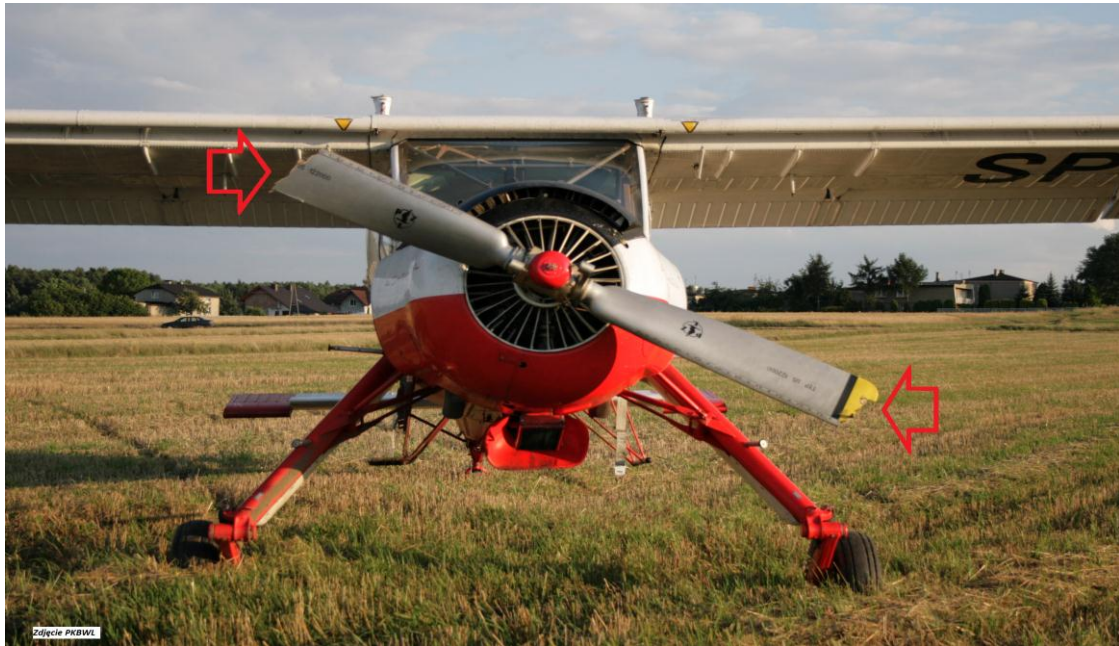
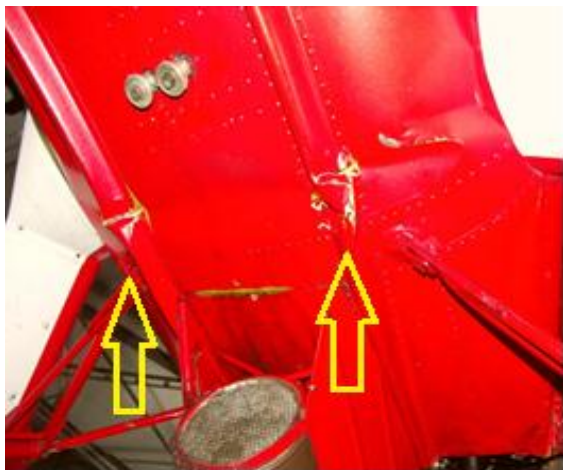
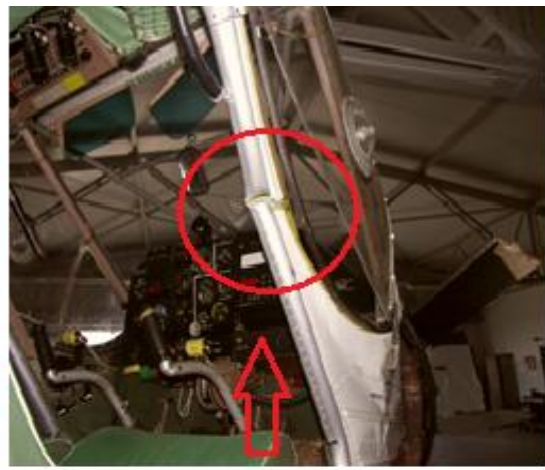
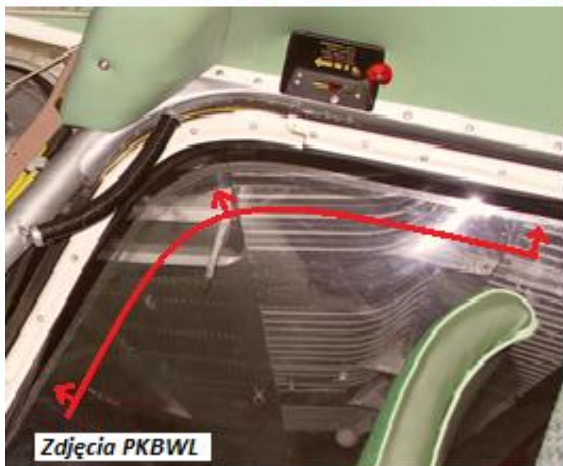
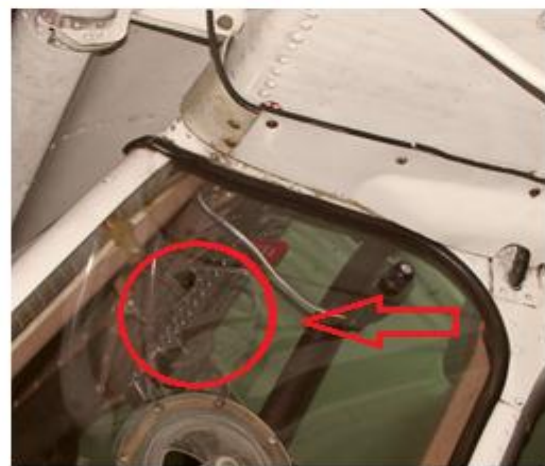
Uszkodzenia samolotu

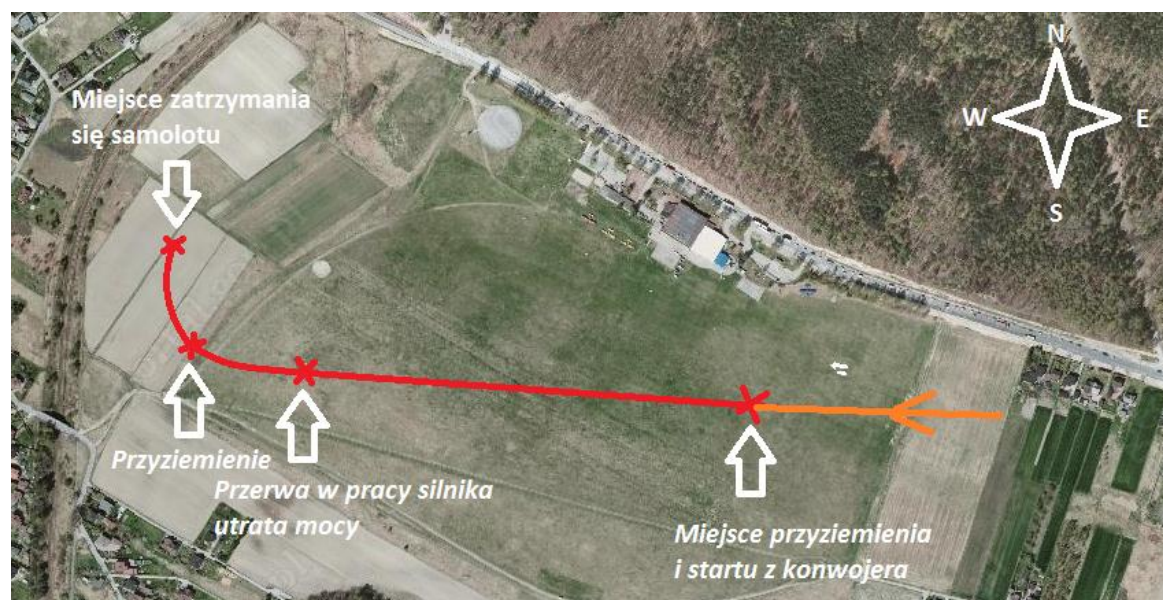
Pierwszy lot po kręgu pilot zakończył lądując z klapami w położeniu startowym. Samolot przyziemił przy znakach i instruktor ponownie dał komendę do startu, również z konwojera, do drugiego lotu po kręgu. Po przejściu na wznoszenie, na wysokości około 30 m, silnik zaczął tracić moc i wystąpiły przerwy w pracy. Instruktor kilkakrotnie ruszył manetką gazu, wtedy silnik na około 2 s. wznowił pracę, po czym ponownie zaczął przerywać. Instruktor przejął stery i podjął decyzję o wykonaniu lądowania awaryjnego, z odchyleniem toru lotu w prawo. Po zdławieniu silnika samolot przyziemił z przepadnięciem, na polu około 12 m za zachodnią granicą lotniska. Rozkład startu, trajektorię lotu i awaryjnego lądowania przedstawiono na zdjęciu poniżej.

Trajektoria lotu i awaryjnego lądowania

Aby nie wtoczyć się do głębokiego wykopu z torami kolejowymi, biegnącymi za lotniskiem i ominąć przeszkody terenowe (patrz zdjęcie powyżej) instruktor

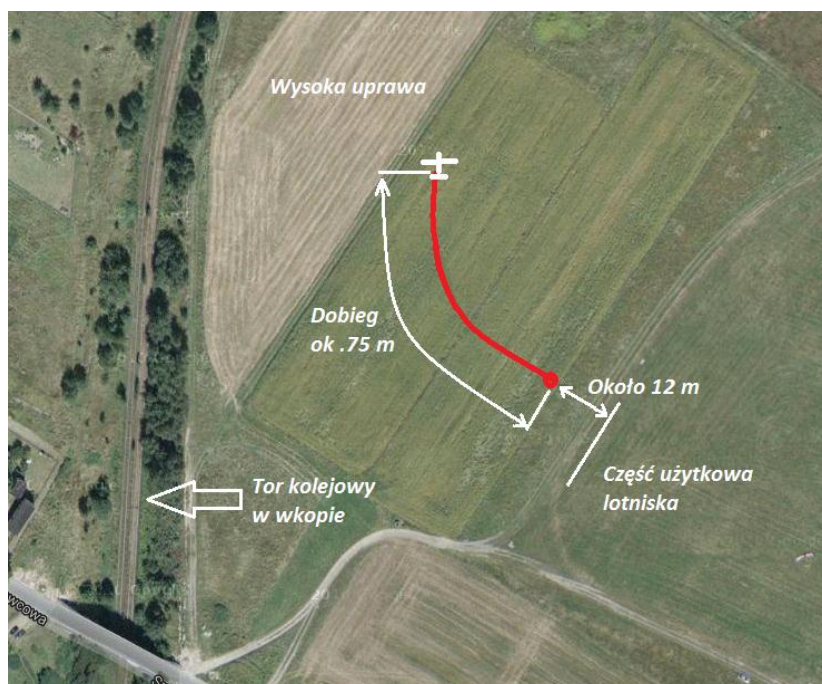
wykonywał dobieg po łuku. Samolot zatrzymał się z pracującym jeszcze silnikiem. Pilot zapytał instruktora czy ma wyłączyć iskrowniki i po uzyskaniu potwierdzenia wyłączył je, a następnie wyłączył zasilanie obwodów elektrycznych i zamknął zawór paliwa. Po tych czynnościach załoga opuściła samolot i wykonała oględziny uszkodzeń. Zakres uszkodzeń udokumentowano fotograficznie. Nikt z członków załogi nie odniósł obrażeń.

Szkic dobiegu samolotu

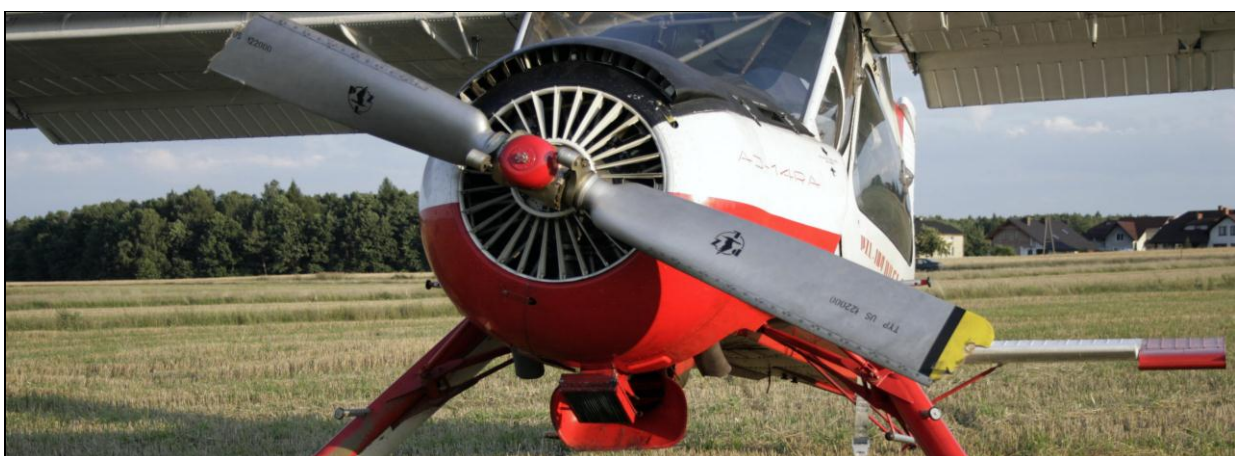
Po lądowaniu zasłonki silnika i chłodnicy oleju były otwarte. Wloty powietrza do gaźnika i chłodnicy oleju były czyste jak to pokazano poniżej.

Widok samolot od przodu – stan jak po lądowaniu

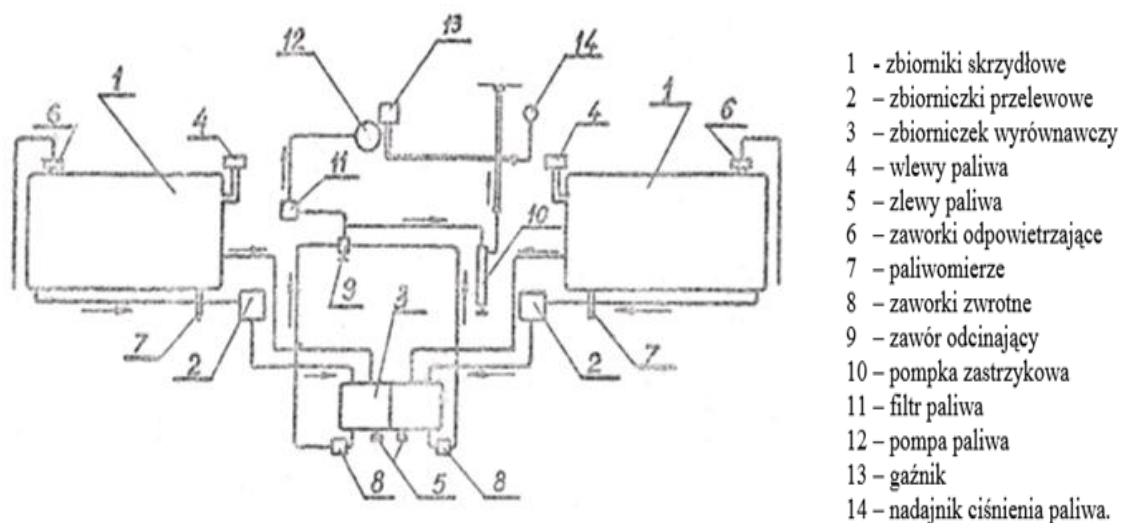
Schemat układu paliwowego samolotu PZL 104 WILGA 35

Schemat instalacji paliwowej pokazano poniżej. Jak widać, prawa i lewa część układu paliwowego łączą się ze sobą na zaworze odcinającym - nr 9. Przed zaworem odcinającym obie części układu paliwowego są rozdzielone.

Szczegółowe oględziny samolotu i próby pracy silnika wykonane komisyjnie wykluczyły niesprawność elementów instalacji paliwowej, w tym: przewodów paliwowych, filtra paliwa, zaworków odpowietrzających i zaworu odcinającego. Korki gazowe, z uwagi na wykonywanie lotu w godzinach wieczornych, należy także wykluczyć jako przyczynę nierównomiernej pracy silnika. Ponieważ próba silnika po wypadku wykazała pełną jego sprawność, pozostaje więc konieczność przeanalizowania wpływu znacznej różnicy poziomu paliwa w zbiornikach, w tym szczególnie niski poziom paliwa w zbiorniku prawym, na możliwość zmniejszenia dopływu paliwa do gaźnika podczas startu.
