**ALBUM ILUSTRACJI**  
**z wypadku samolotu Cessna 152; SP-AKP**  
**11 kwietnia 2007 r., lądowisko Częstochowa-Rudniki**

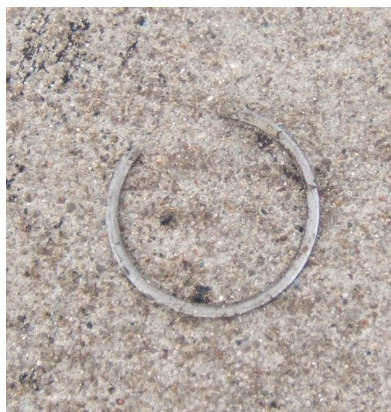
7 – Pierścień łożyska koła [1].

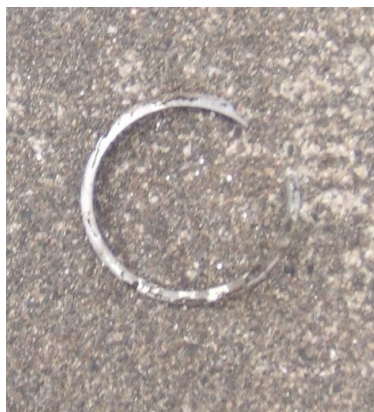
8 – Pierścień łożyska koła [2].

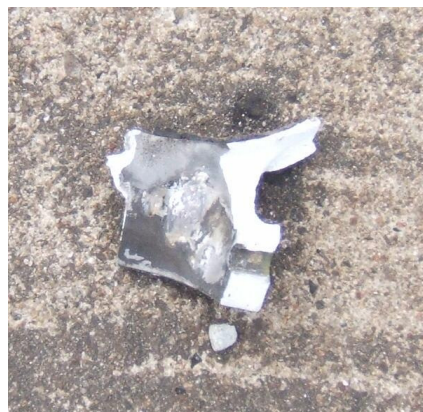
9 – Odłamek kołnierza widelca podwozia przedniego [3]

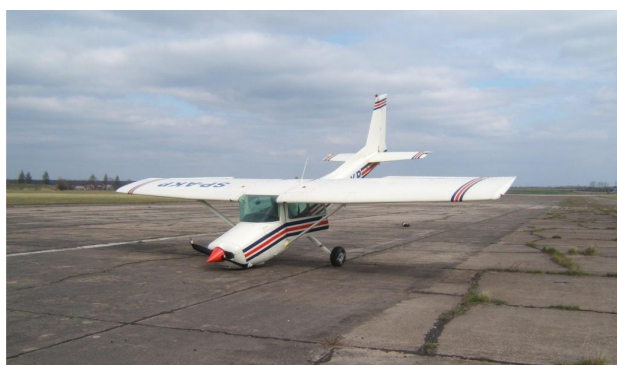
10 – Ogólny widok samolotu na miejscu wypadku, lewa strona.

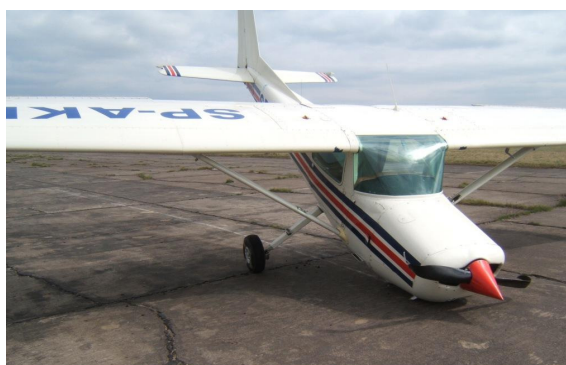
11 – Ogólny widok samolotu na miejscu wypadku, prawa strona.

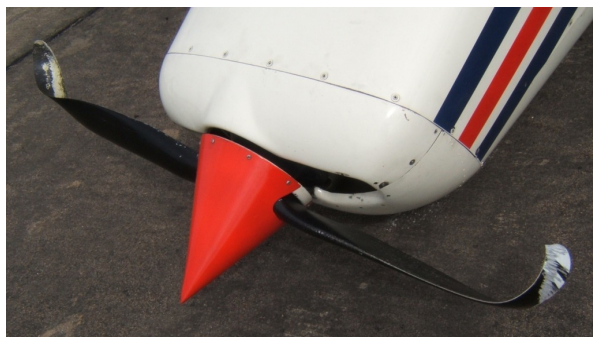
12 – Zniszczone śmigło.

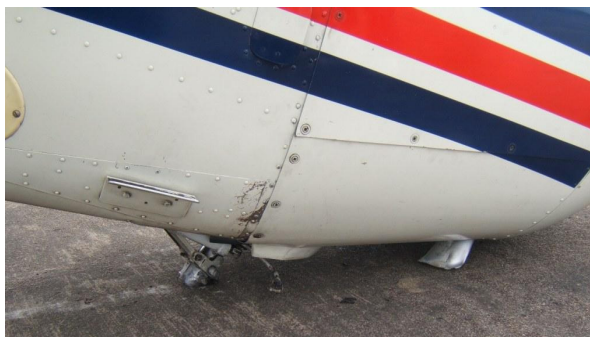
13 – Prawa strona osłon silnika, część dolna – widoczne uszkodzenia.

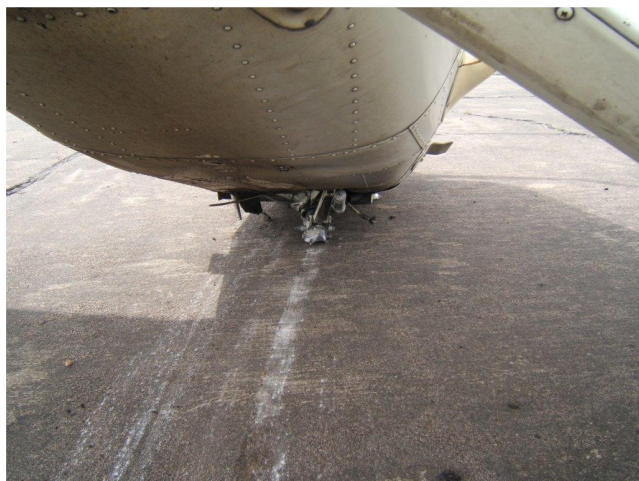
14 – Spód przedniej części kadłuba od tyłu – widoczne zniszczone przednie podwozie i rysa na betonie.

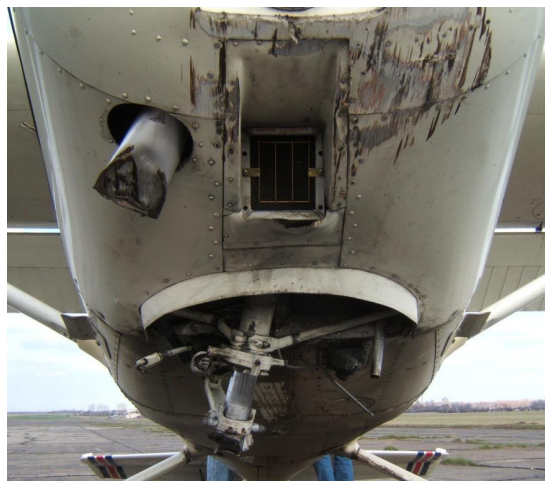
15 – Uszkodzenia osłon silnika i rury wydechowej od przodu. Widoczna goleń podwozia przedniego i jej uszkodzenia.

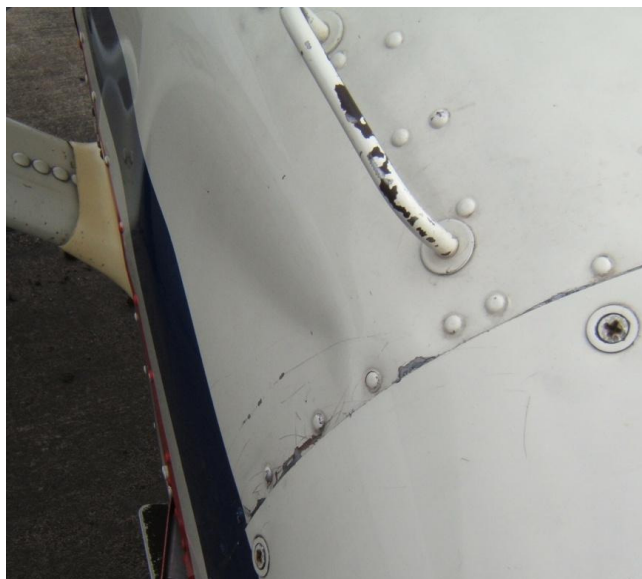
16 – Zafalowanie górnego pokrycia kadłuba za przegrodą ogniową po prawej stronie.

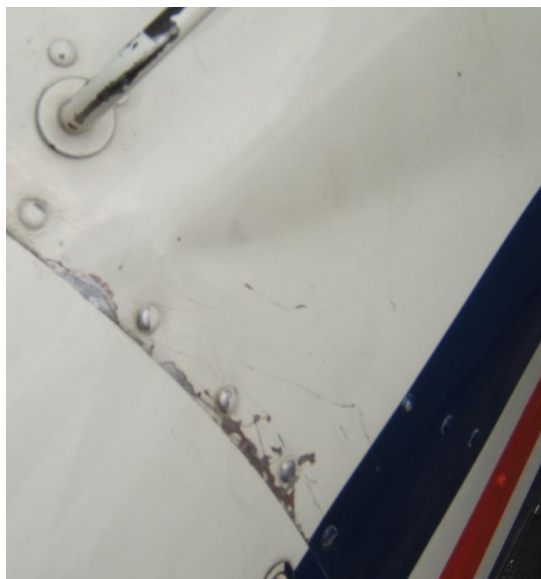
17 – Zafalowanie górnego pokrycia kadłuba za przegrodą ogniową po lewej stronie.

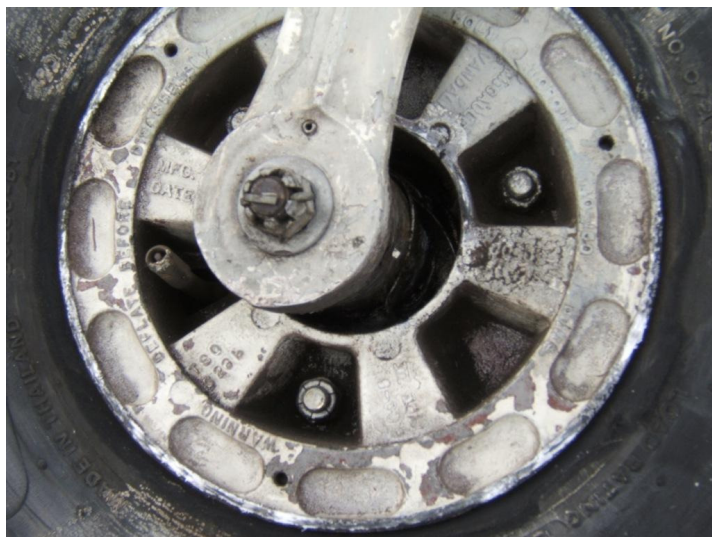
18 – Koło podwozia przedniego, oderwane wraz z widelcem.

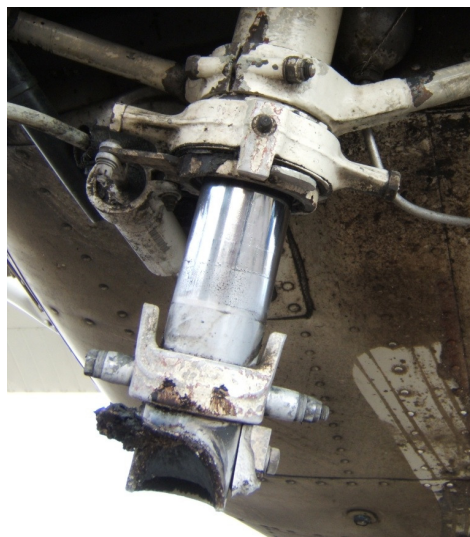
19 – Złamane podwozie przednie od przodu.

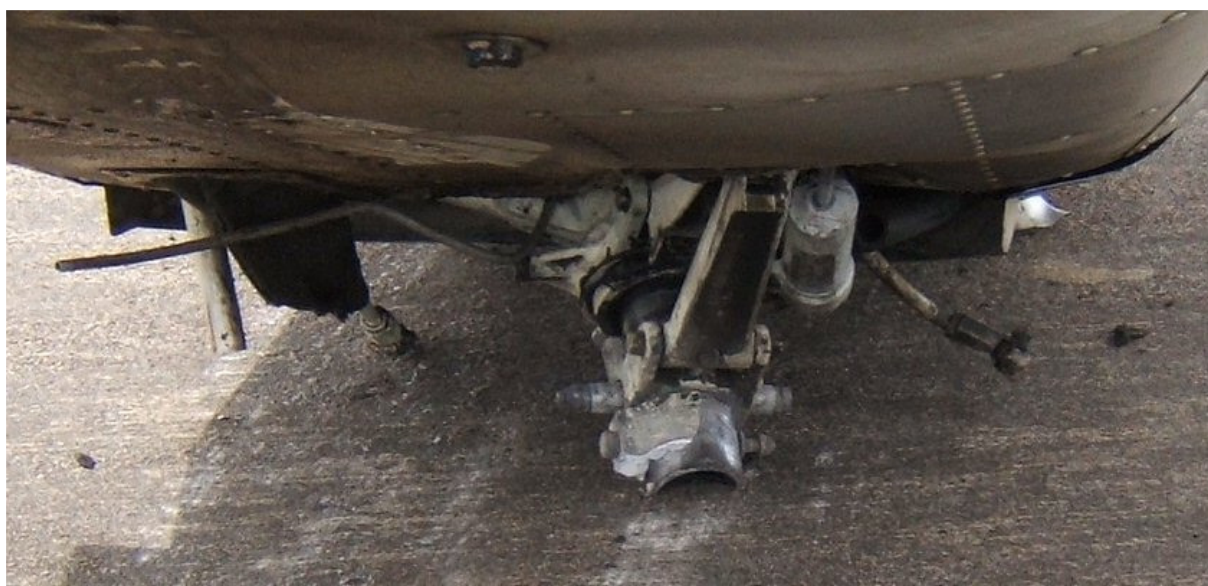
20 – Złamane podwozie przednie od tyłu.

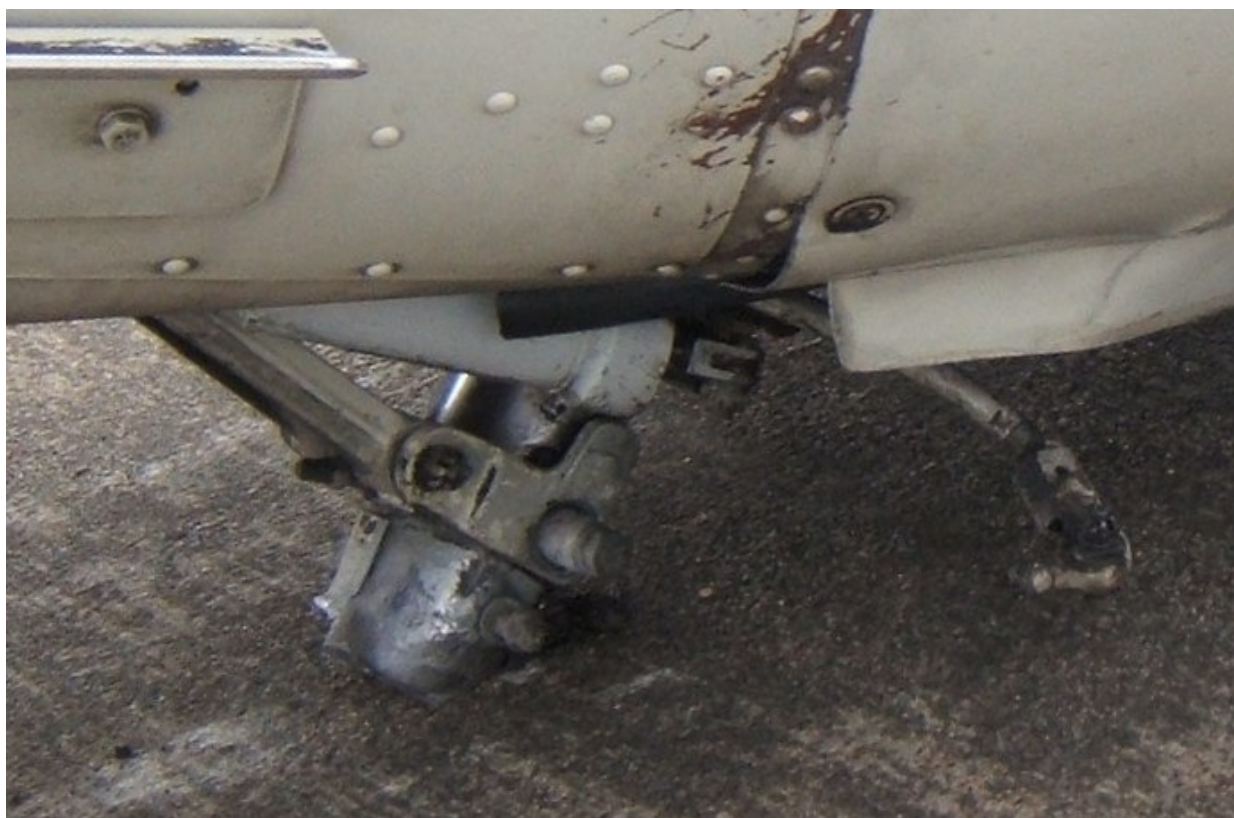
21 – Złamane podwozie przednie, prawa strona.

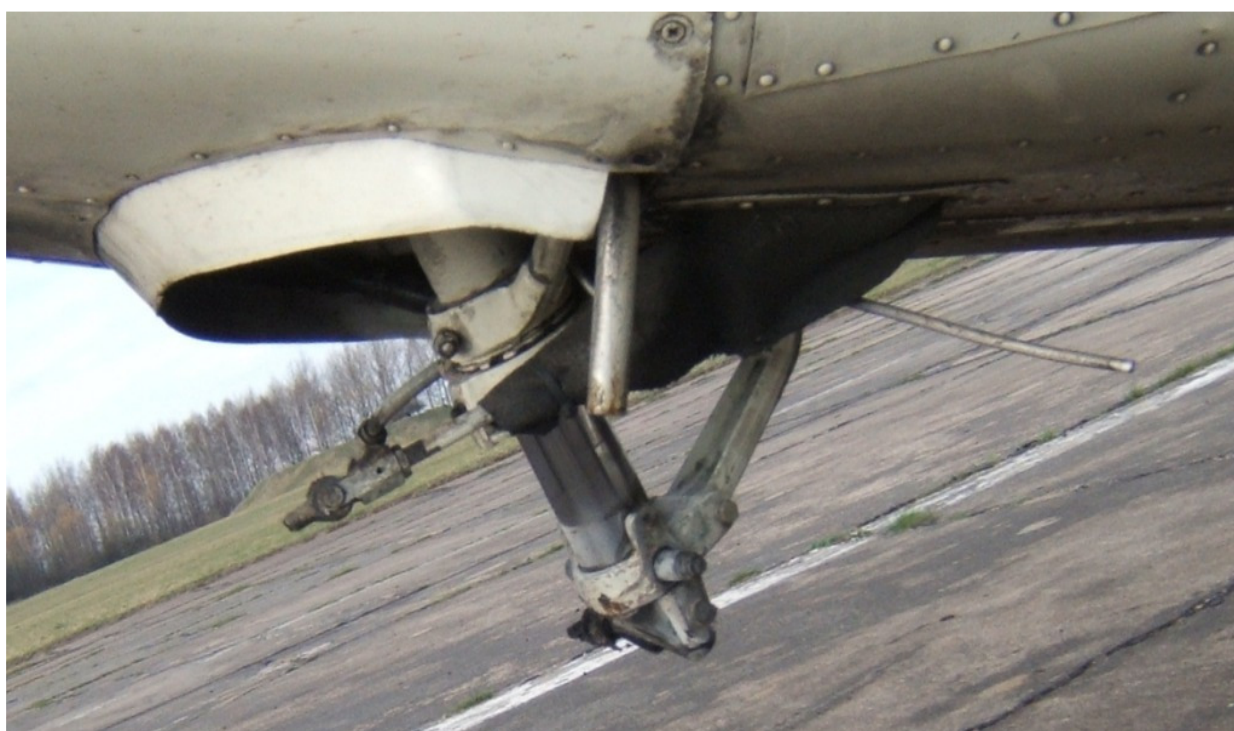
22 – Złamane podwozie przednie, lewa strona.

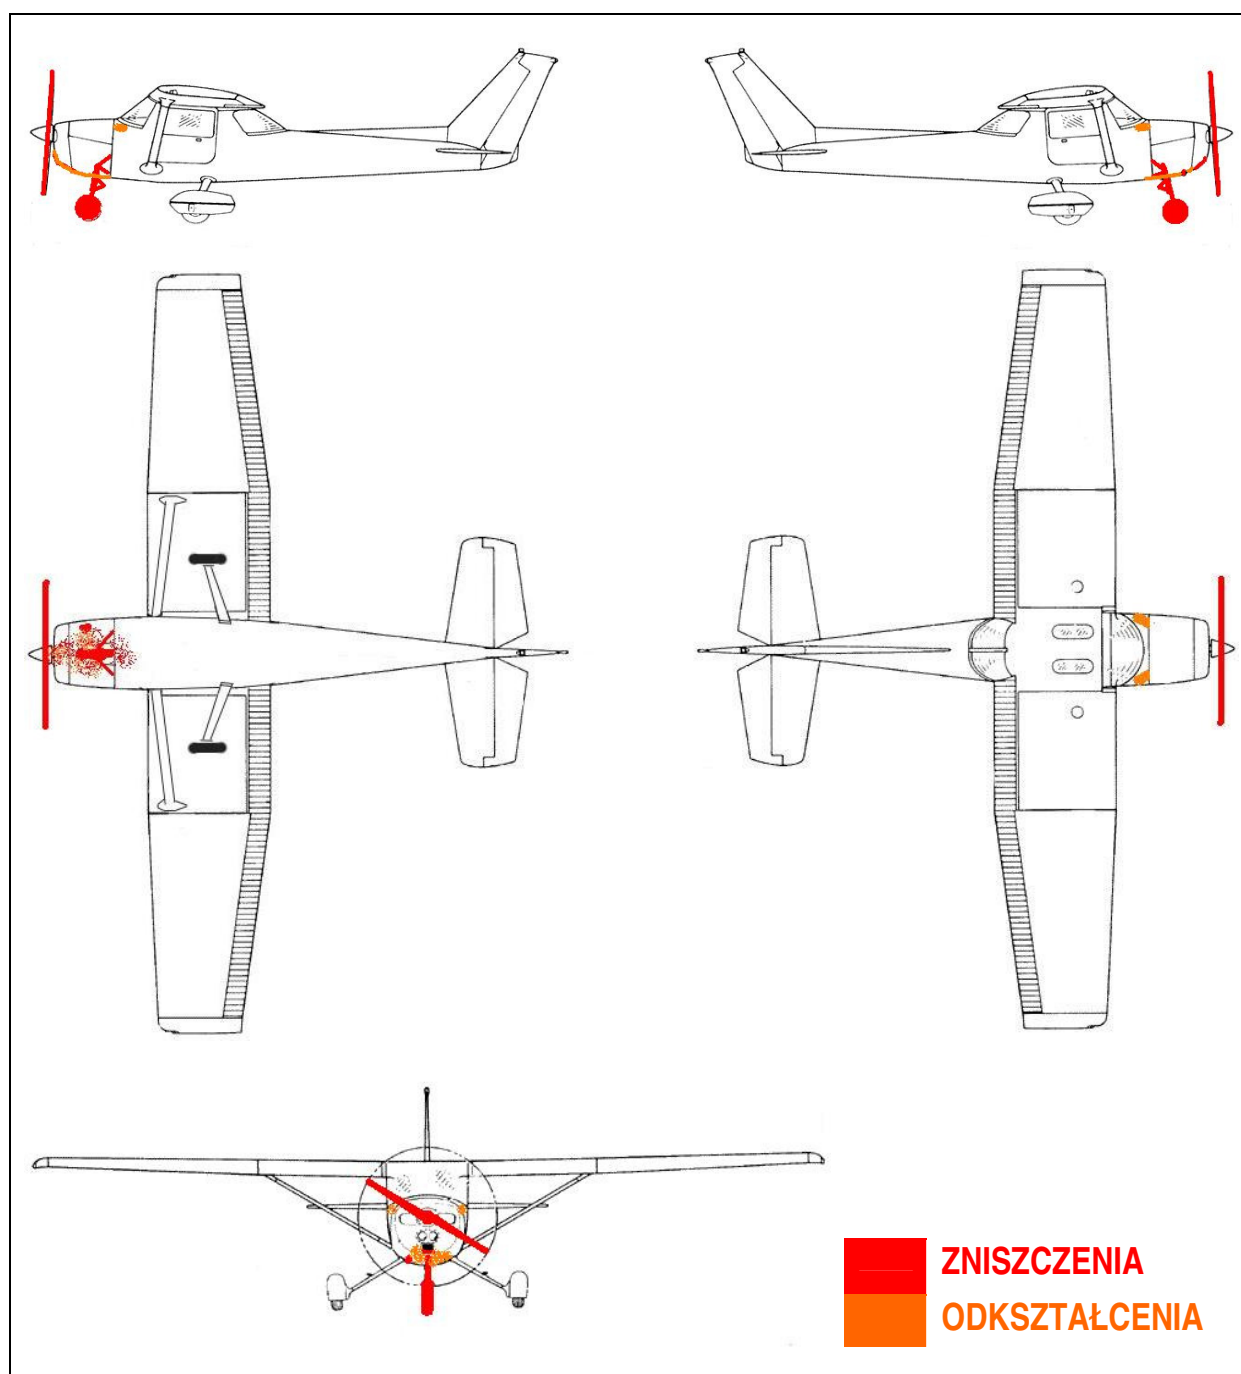
23 – Strefy zniszczeń i uszkodzeń naniesione schematycznie na sylwetkę samolotu.
