**MINISTERSTWO INFRASTRUKTURY  
PAŃSTWOWA KOMISJA BADANIA WYPADKÓW LOTNICZYCH**

**RAPORT KOŃCOWY  
WYPADKU LOTNICZEGO**

**zdarzenie nr: 114/07**

**Samolot MW-96 Sršeň, OK-CUS 05**

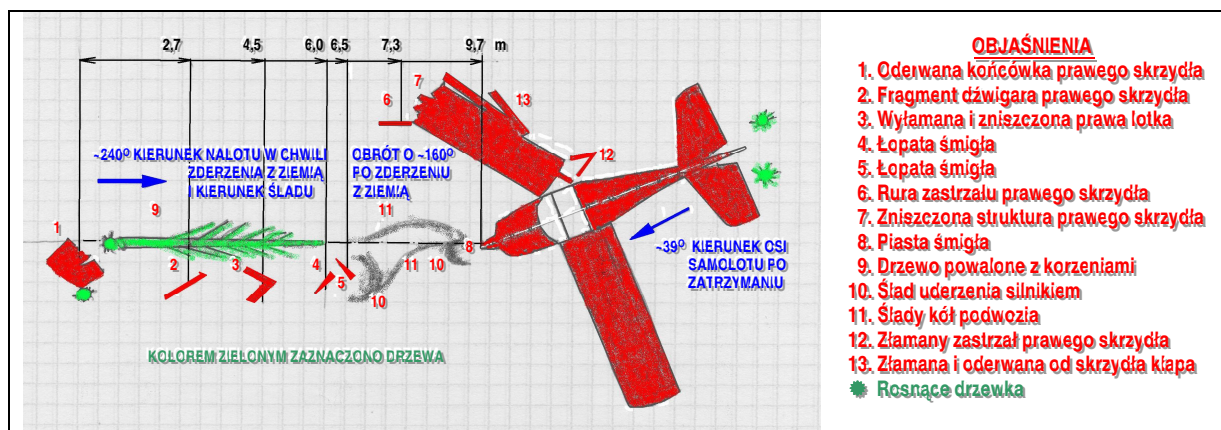
Samolot po przeciągnięciu (utracie prędkości) wszedł w prawy korkociąg i z kursem ok.  $240^{\circ}$  zahaczył końcem prawego skrzydła o sosnę, co spowodowało jego obrót o ok.  $160^{\circ}$  w prawo. Następnie, niszcząc obracające się śmigło, uderzył przednim podwoziem i silnikiem o ziemię z kątem pochylenia  $30-40^{\circ}$  i kątem przechylenia na prawe skrzydło  $20-30^{\circ}$ . W trakcie zderzenia z ziemią ukręcił przednią gołęń podwozia i obracając się w prawo lekko uderzył ogonem w skupisko trzech niewielkich sosen. Przemieszczając się 3,5 m ogonem na kierunku przepadnięcia zatrzymał się z kursem ok.  $39^{\circ}$  (kierunek osi samolotu). Odległość od miejsca jego zderzenia prawym skrzydłem z sosną do piaśty śmigła na silniku wyniosła ok. 9,5 m.
