**ALBUM ILUSTRACJI**  
**z wypadku samolotu ultralekkiego EV-97 Eurostar; OK-HUR23**  
**14 kwietnia 2007 r., lądowisko Kazimierza Mała**

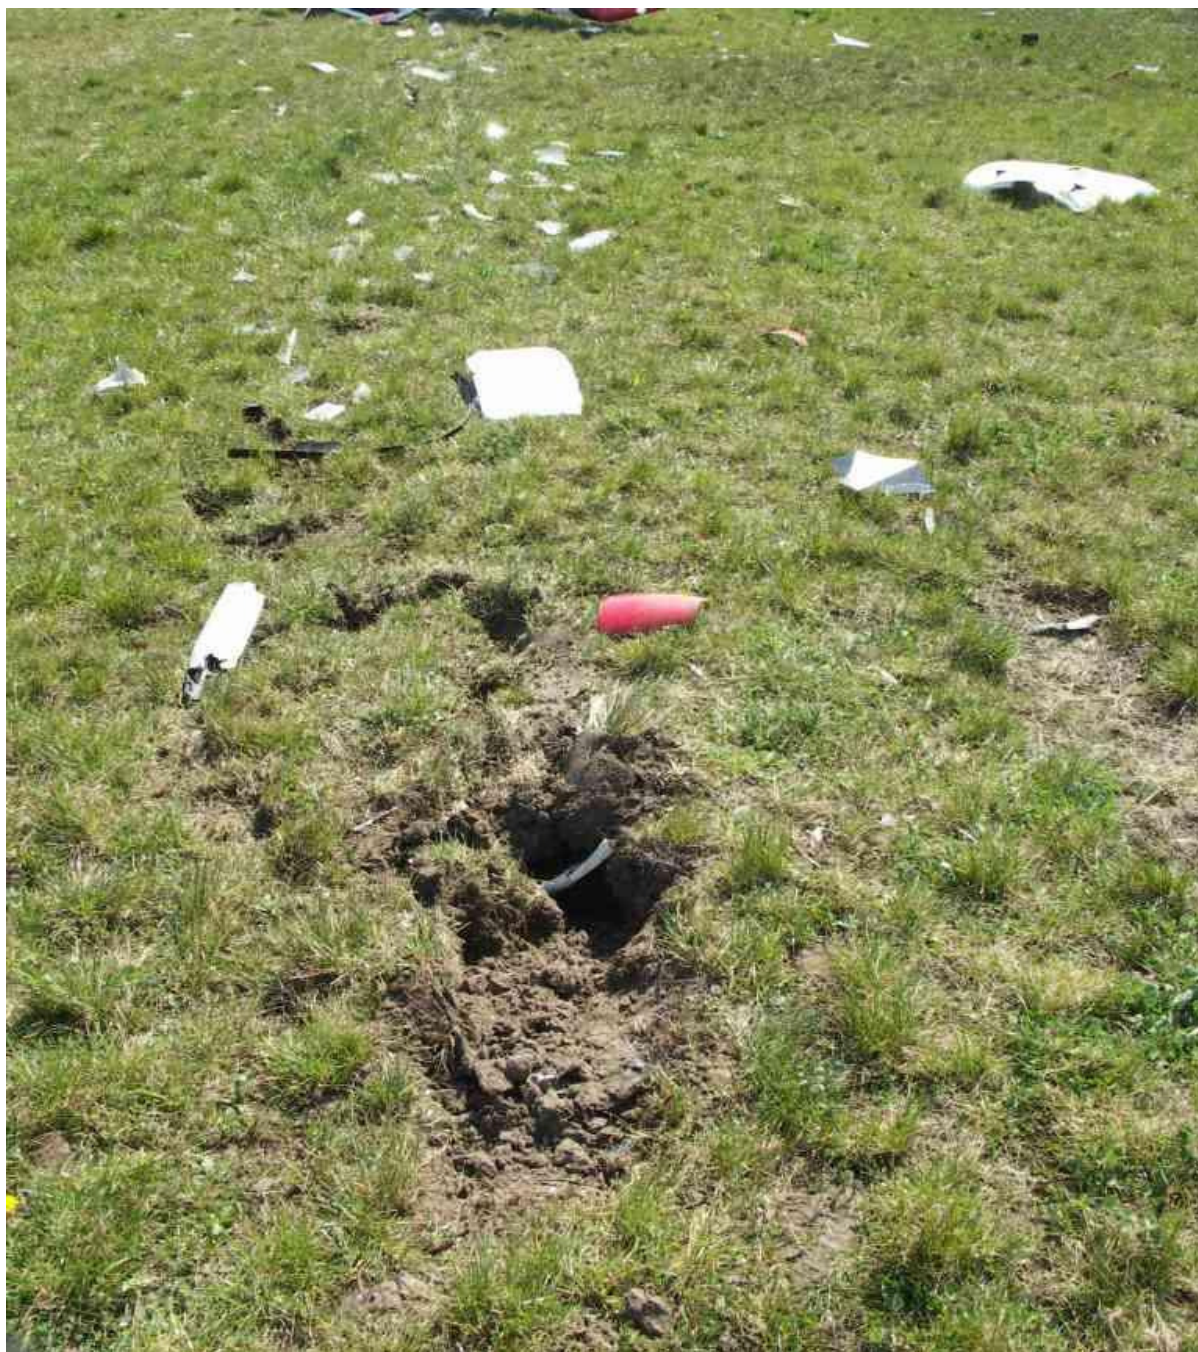
**3 – Ślad uderzenia przednim podwoziem w ziemię, dalej rozsypane szczątki samolotu.**

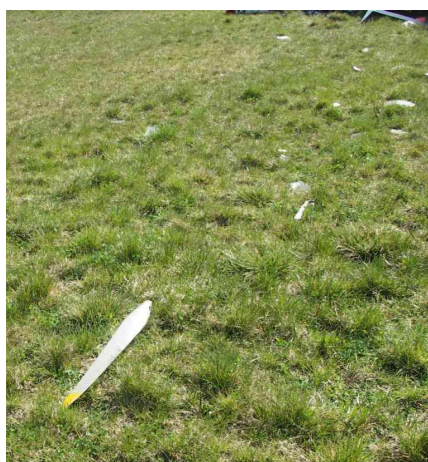
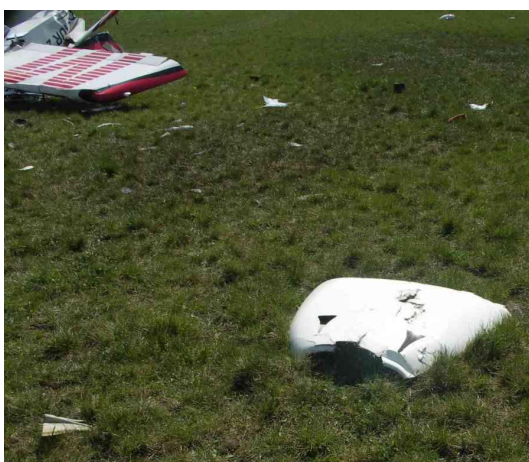
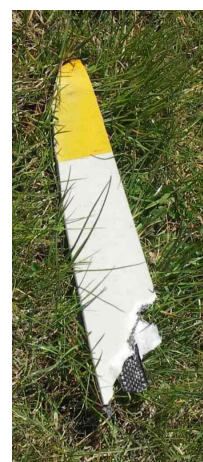
**4a, 4b, 4c – Rozsypane szczątki – kolejno od lewej łopata śmigła, dolna osłona silnika i odłamany fragment łopaty śmigła.**

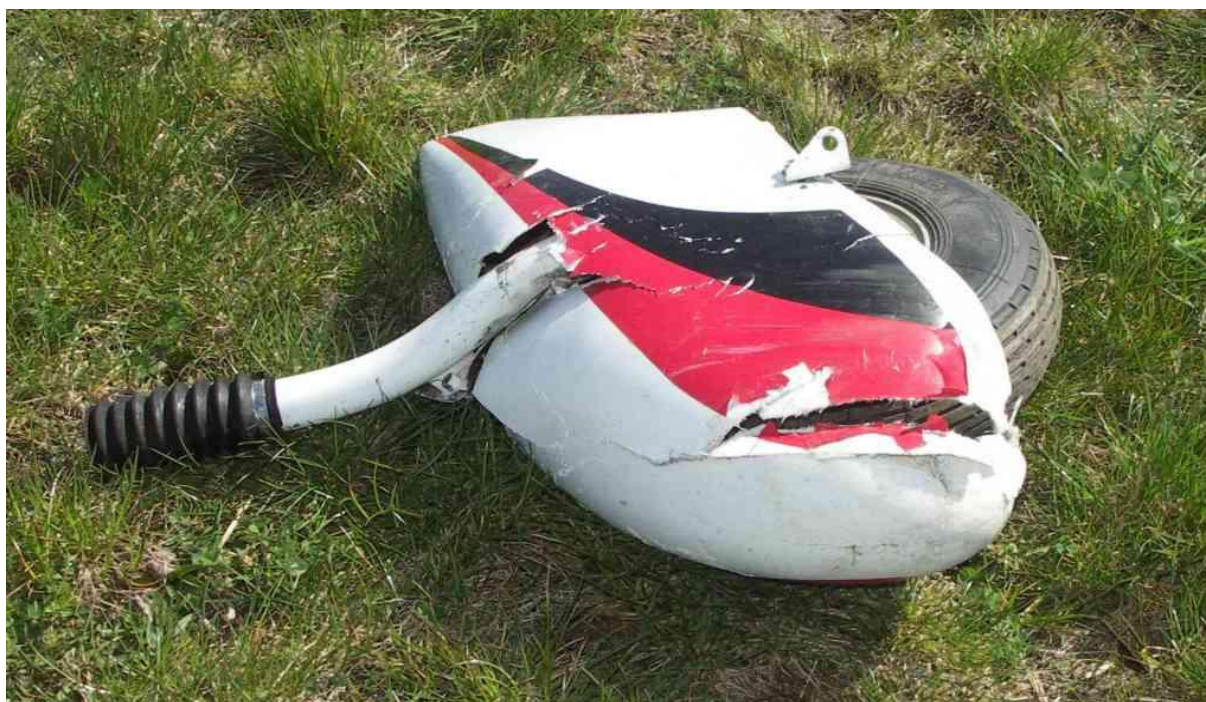
5 – Wyłamane podwozie przednie.

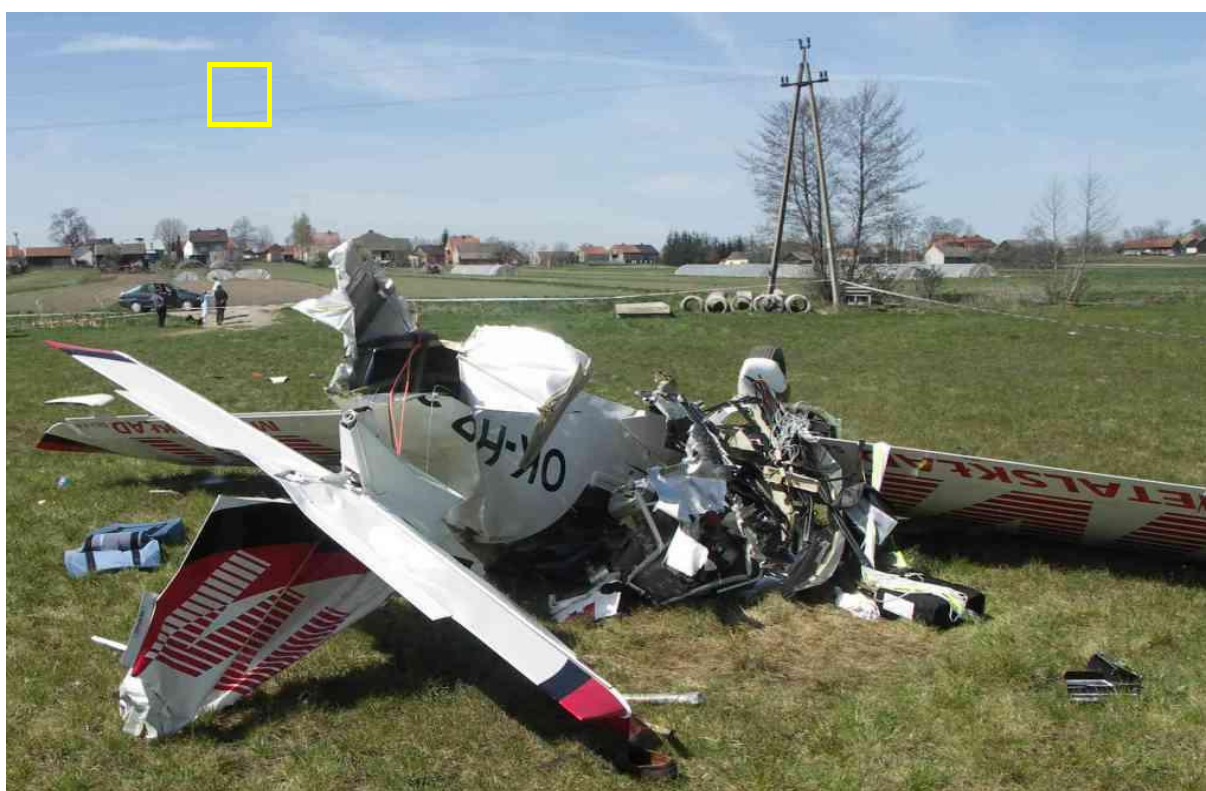
6 – Widok miejsca wypadku w kierunku przeciwnym do kierunku podejścia; żółtym kwadratem oznaczone miejsce uszkodzenia linii energetycznej. Kierunek przebiegu linii energetycznej ulega zmianie na widocznym słupie o kształcie litery A.

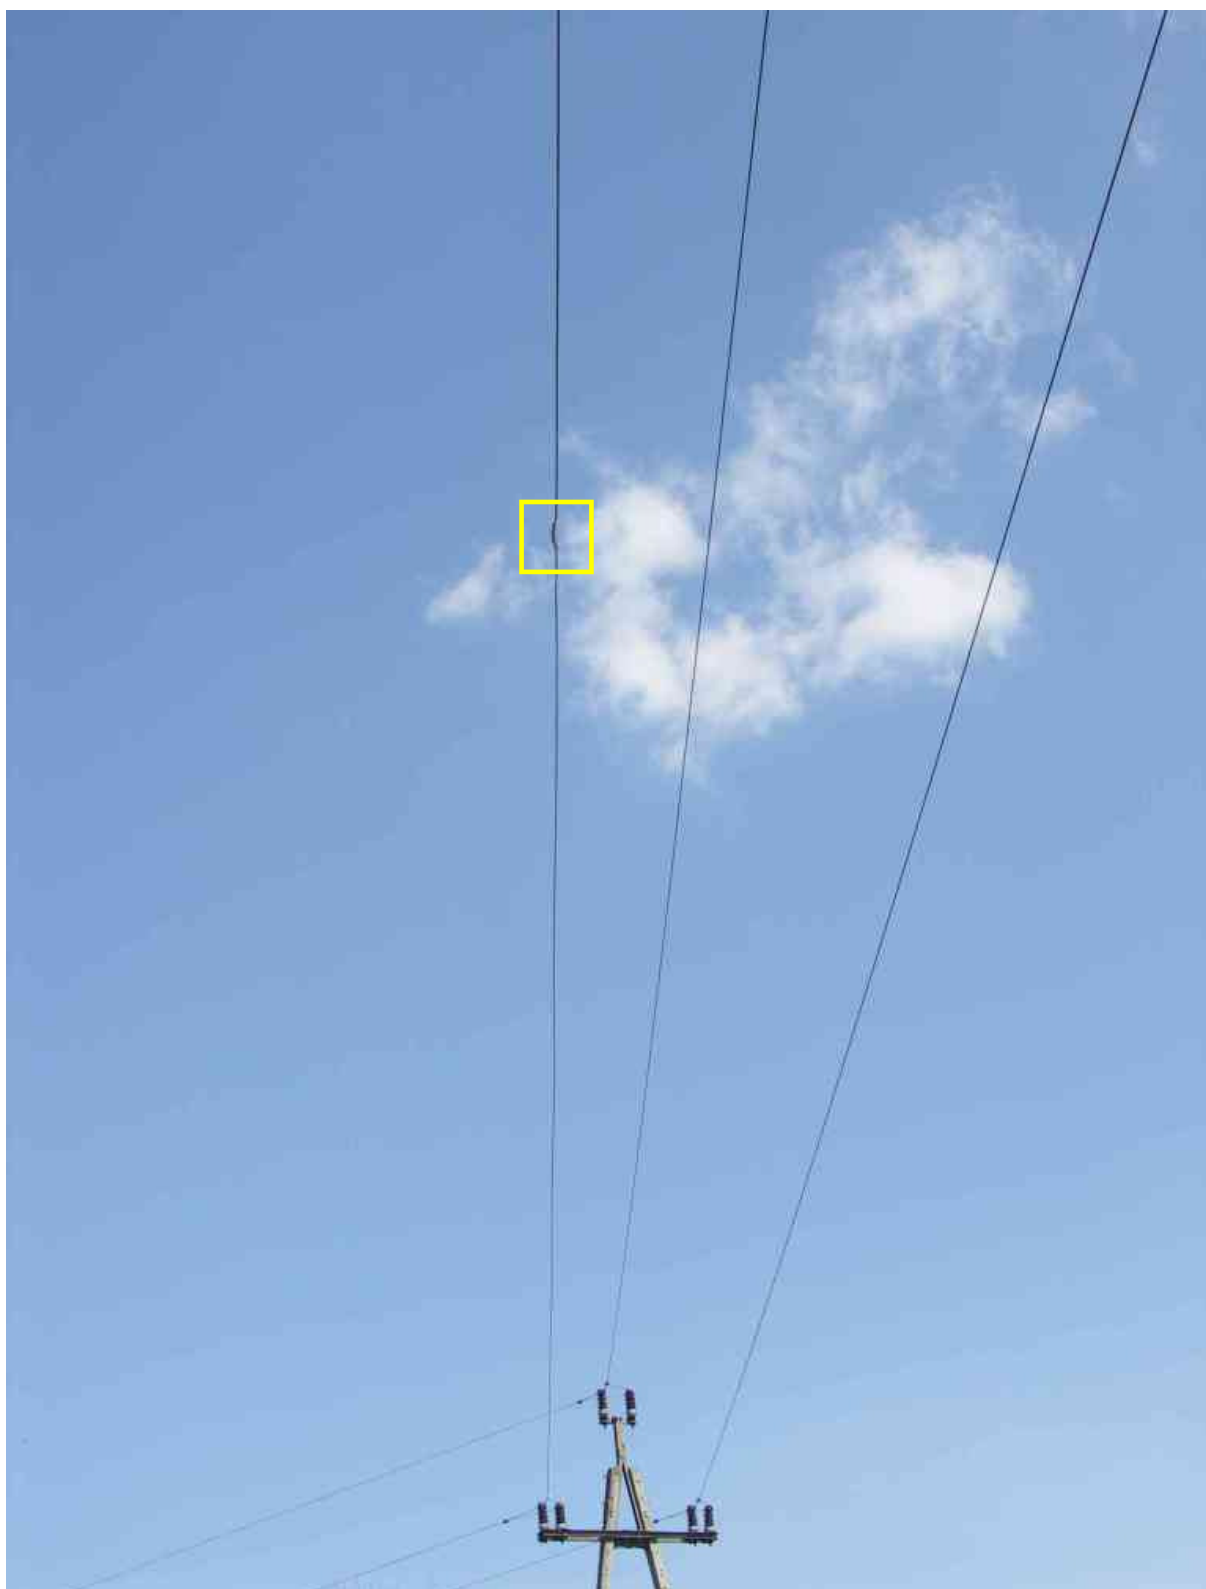
7 – Miejsce uderzenia w linię energetyczną (~20 m od słupa); zaznaczone miejsce naprawy zerwania dolnego przewodu od strony zachodniej (od strony, z której nadleciał samolot). Widoczny szczyt słupa, na którym linia energetyczna zmienia kierunek.

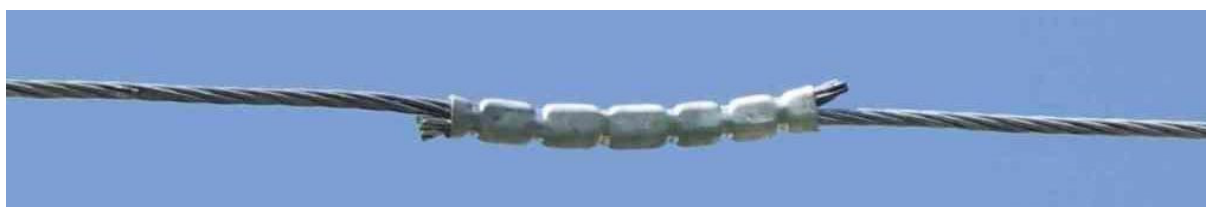
8 – Miejsce uderzenia w linię energetyczną na zbliżeniu, widoczny zerwany przewód po naprawie.

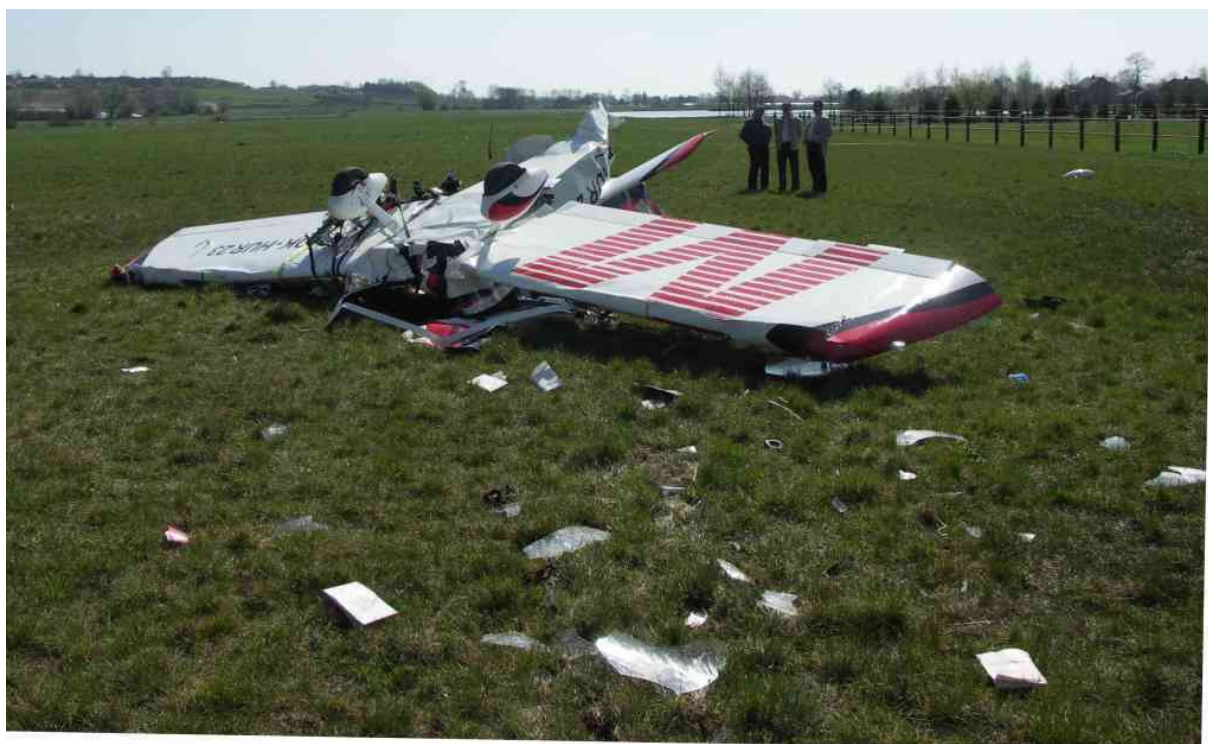
10 – Ogólny widok rozbitego samolotu i rozsypanych szczątków.

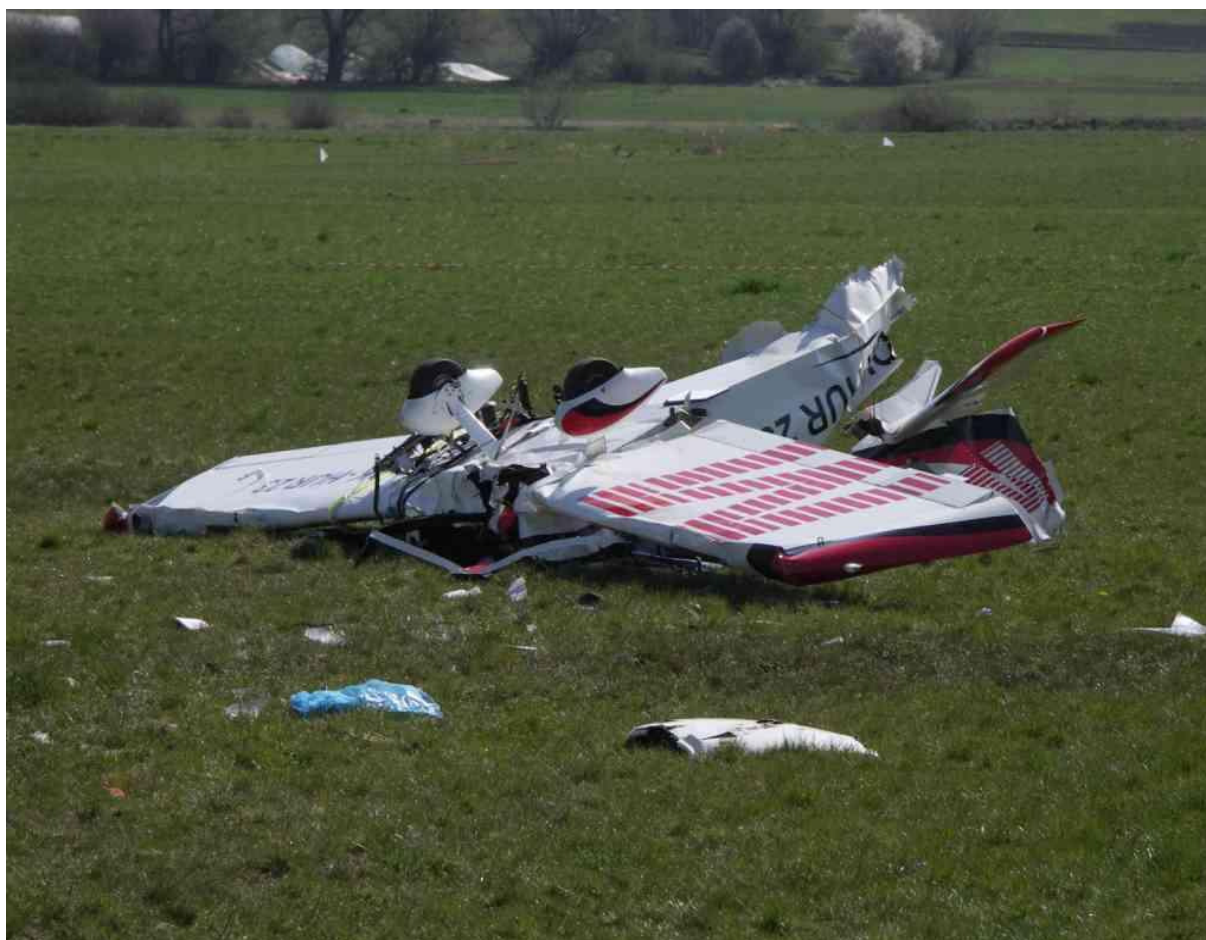
11 – Samolot i jego szczątki, prawa strona od przodu.

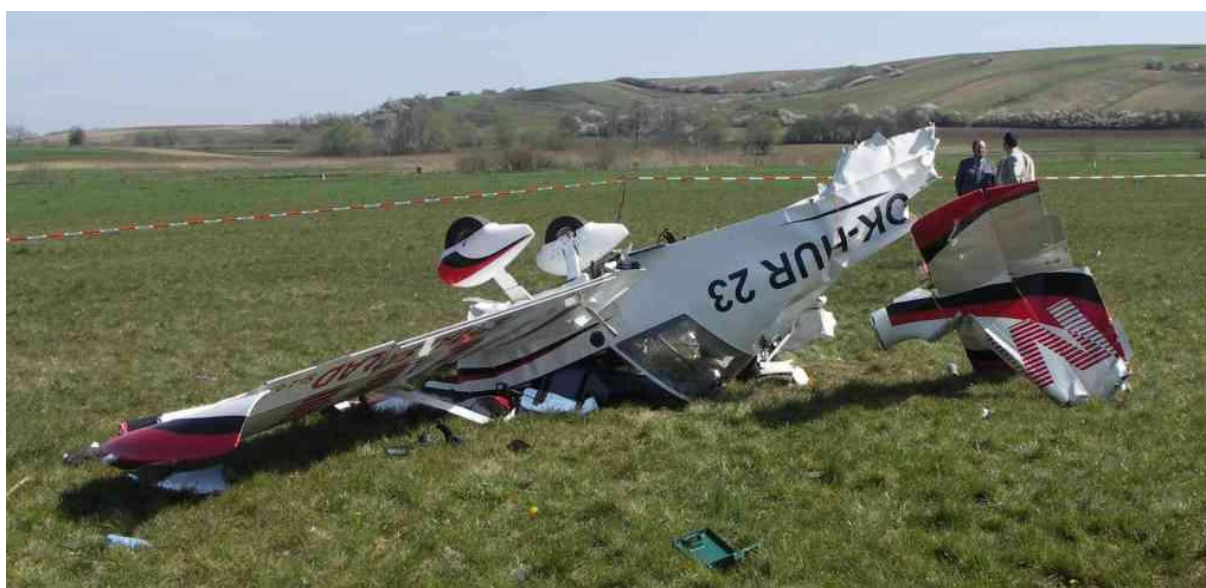
12 – Rozbity samolot po wypadku, prawa strona. Widoczne usterzenie oderwane wraz z tylną częścią kadłuba.

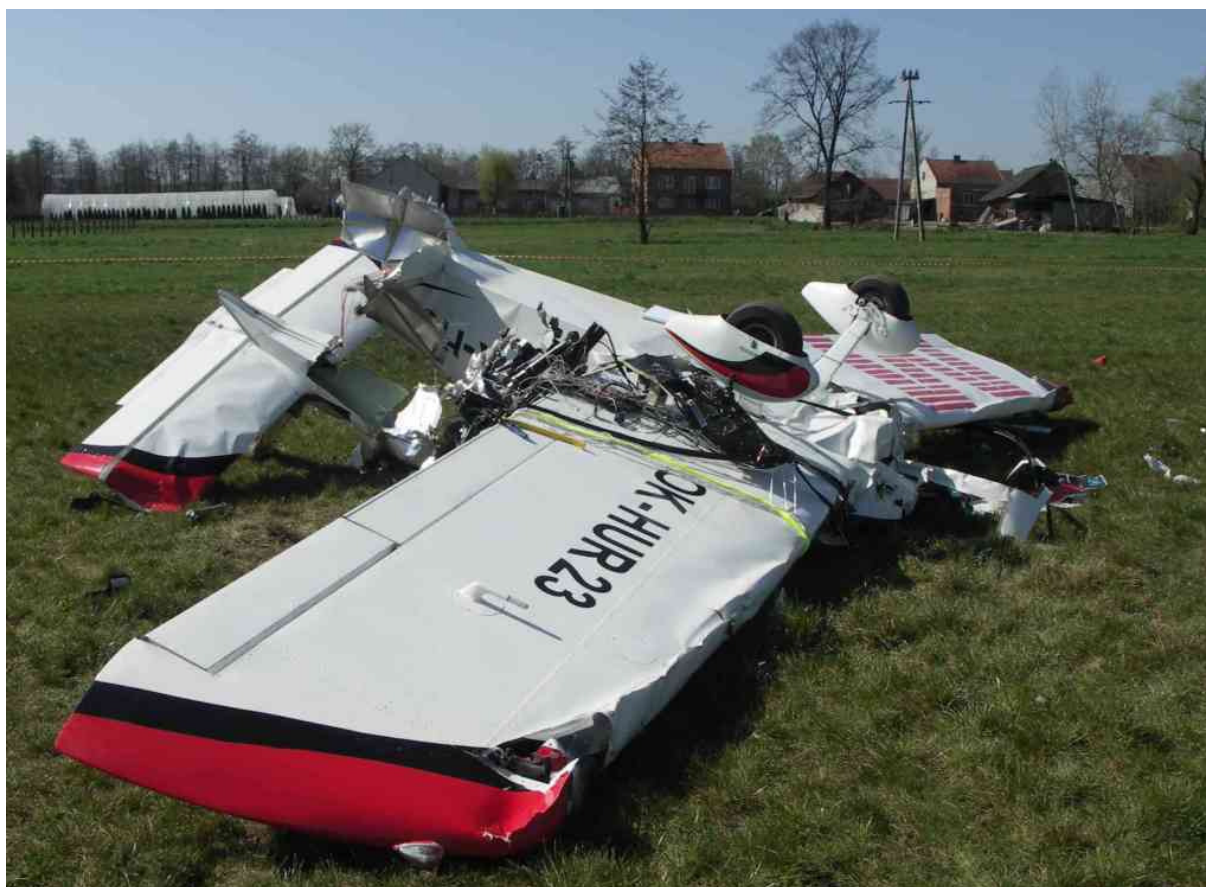
13 – Rozbity samolot, lewa strona od przodu. Widoczne usterzenie oderwane wraz z tylną częścią kadłuba oraz leżąca na lewym skrzydle tablica przyrządów wyrwana z zamocowań.

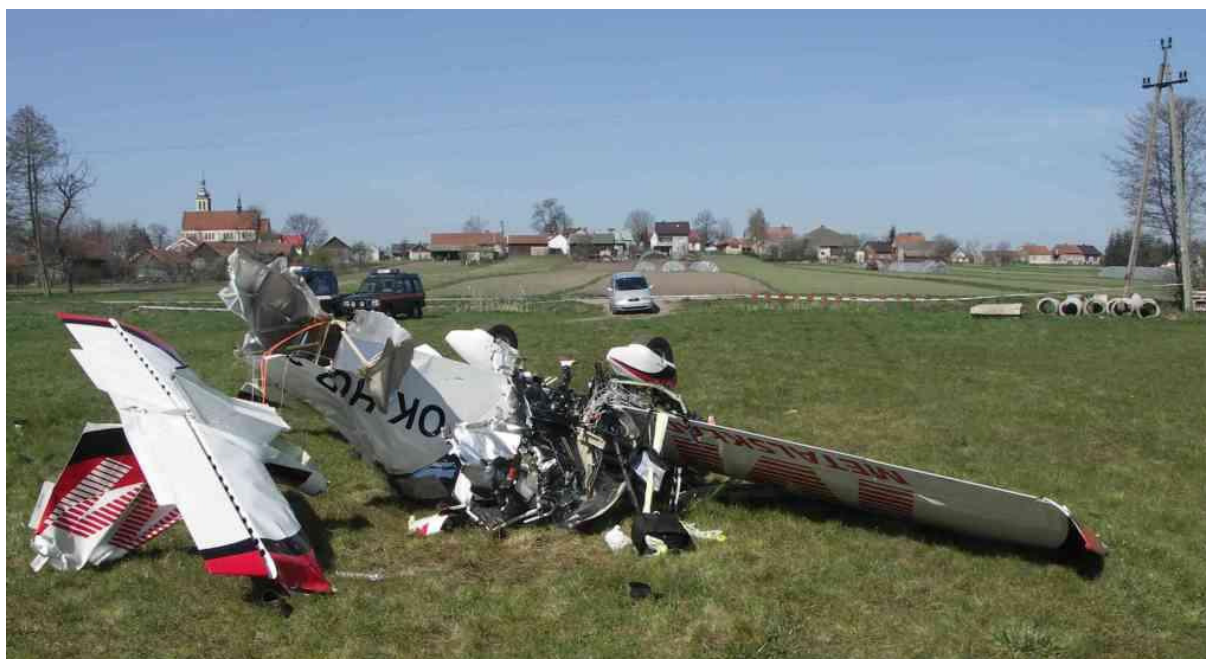
14 – Rozbity samolot, lewa strona od tyłu. Widoczne usterzenie oderwane wraz z tylną częścią kadłuba oraz szczątki przegrody ogniowej, wyłamany wraz z łożem silnik i zasobnik spadochronu systemu ratunkowego Galaxy. Widok w kierunku przeciwnym do kierunku podejścia.

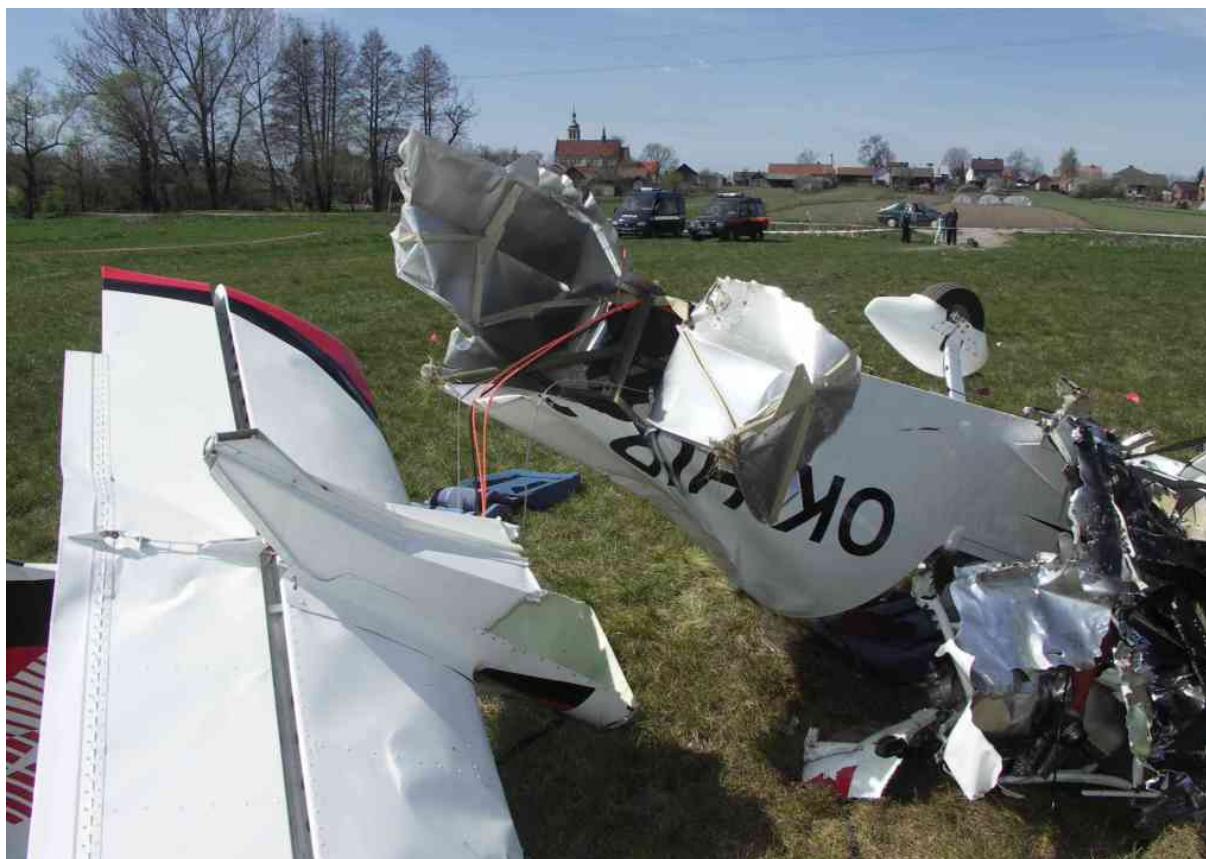
15 – Miejsce rozerwania tylnej części kadłuba. Widoczne zachowane (nie zerwane) linki systemu sterowania.

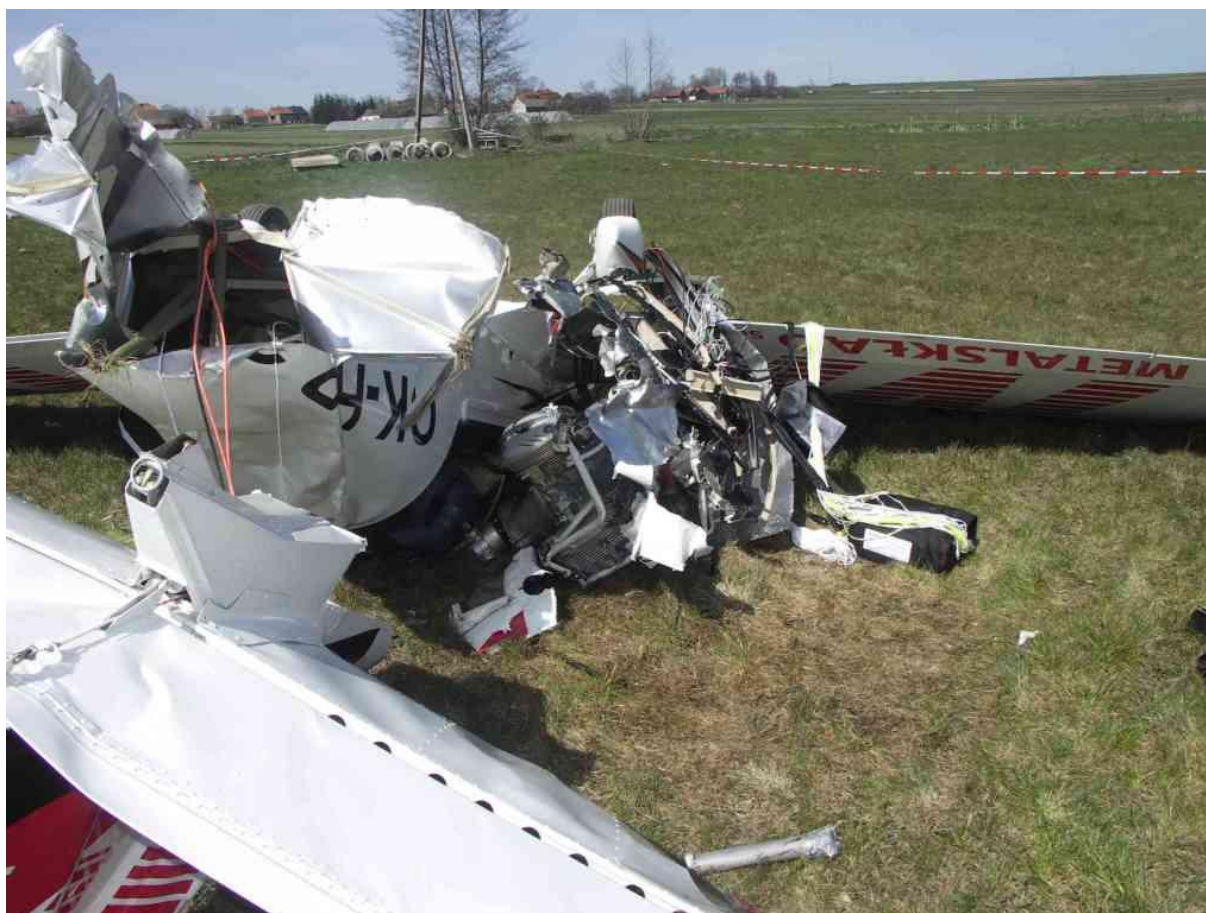
16 – Zbliżenie rozbitego samolotu od tyłu. Widoczne miejsce rozerwania tylnej części kadłuba oraz wyłamany silnik i szczątki przegrody ogniowej. Po prawej stronie od nich leży zasobnik spadochronu systemu ratunkowego Galaxy.

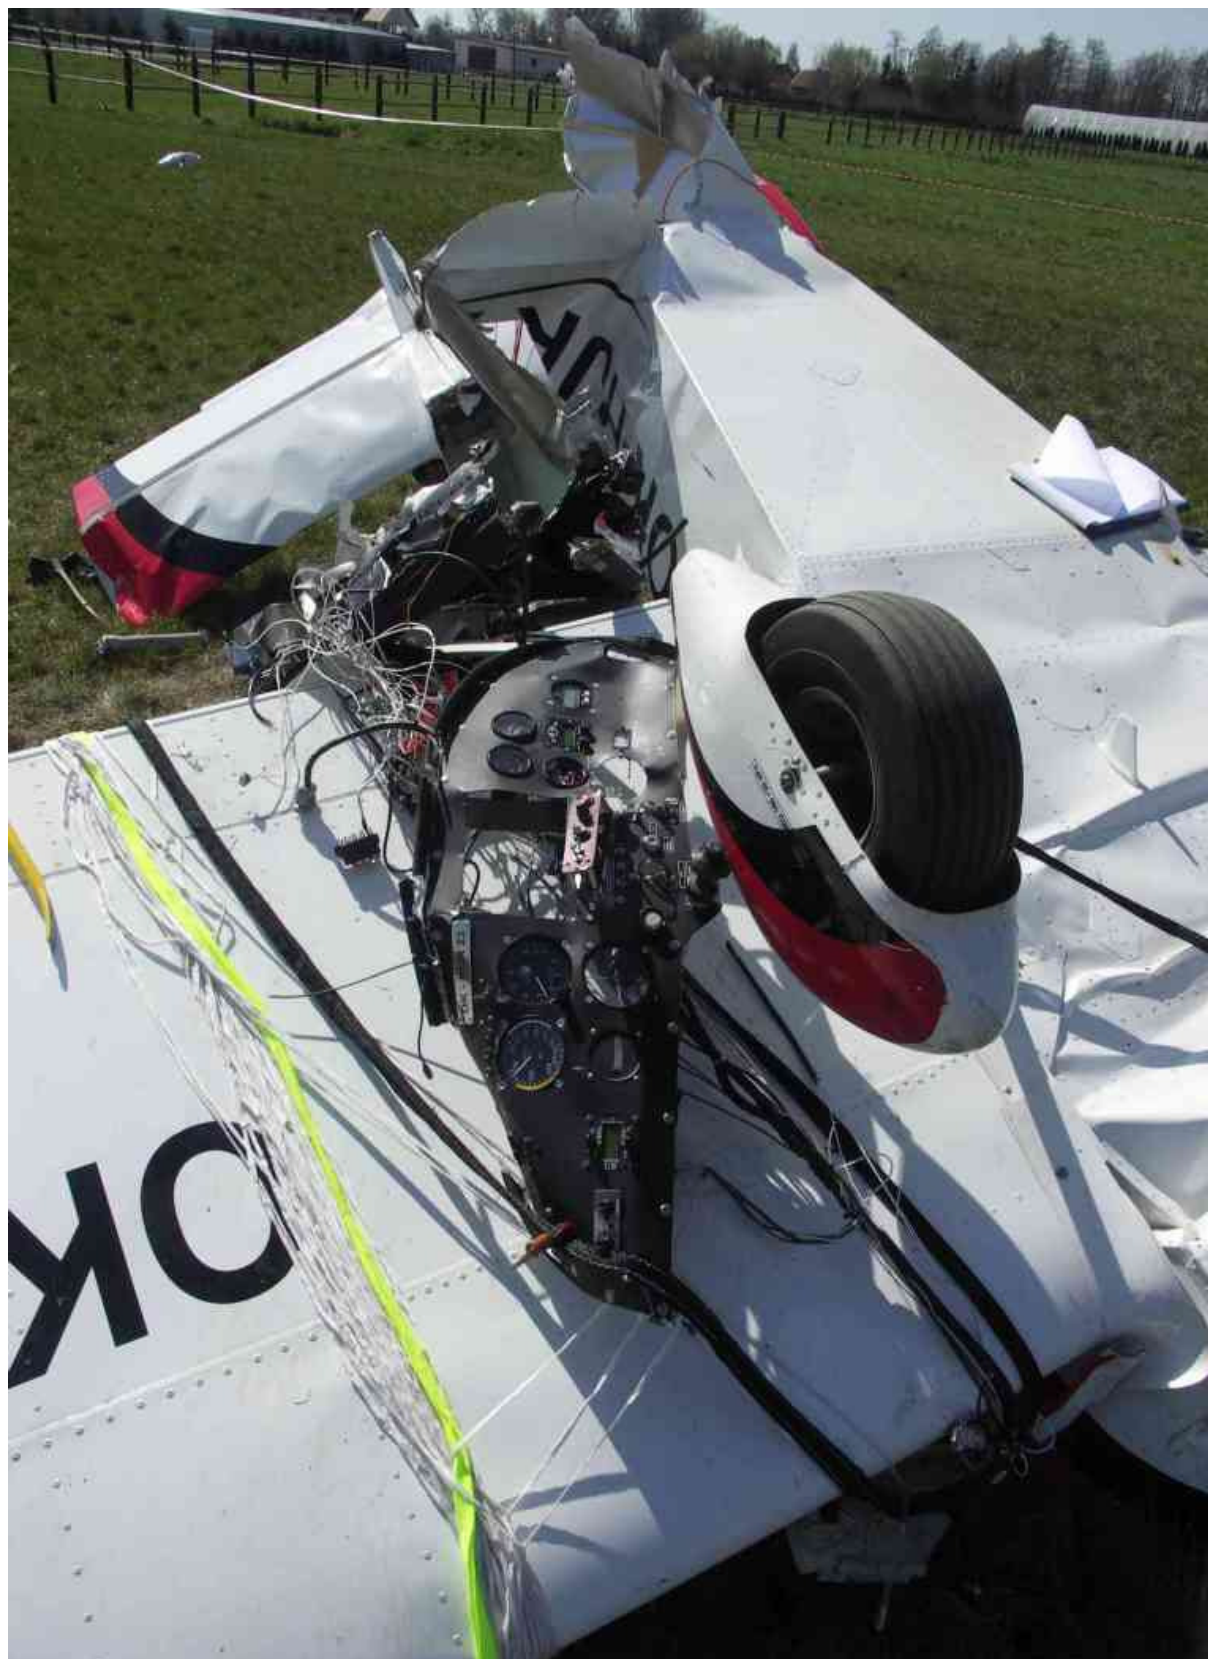
17 – Zbliżenie na tablicę przyrządów, leżącą na spodzie lewego skrzydła. Obok częściowo wyplecione linki spadochronu systemu ratunkowego Galaxy.

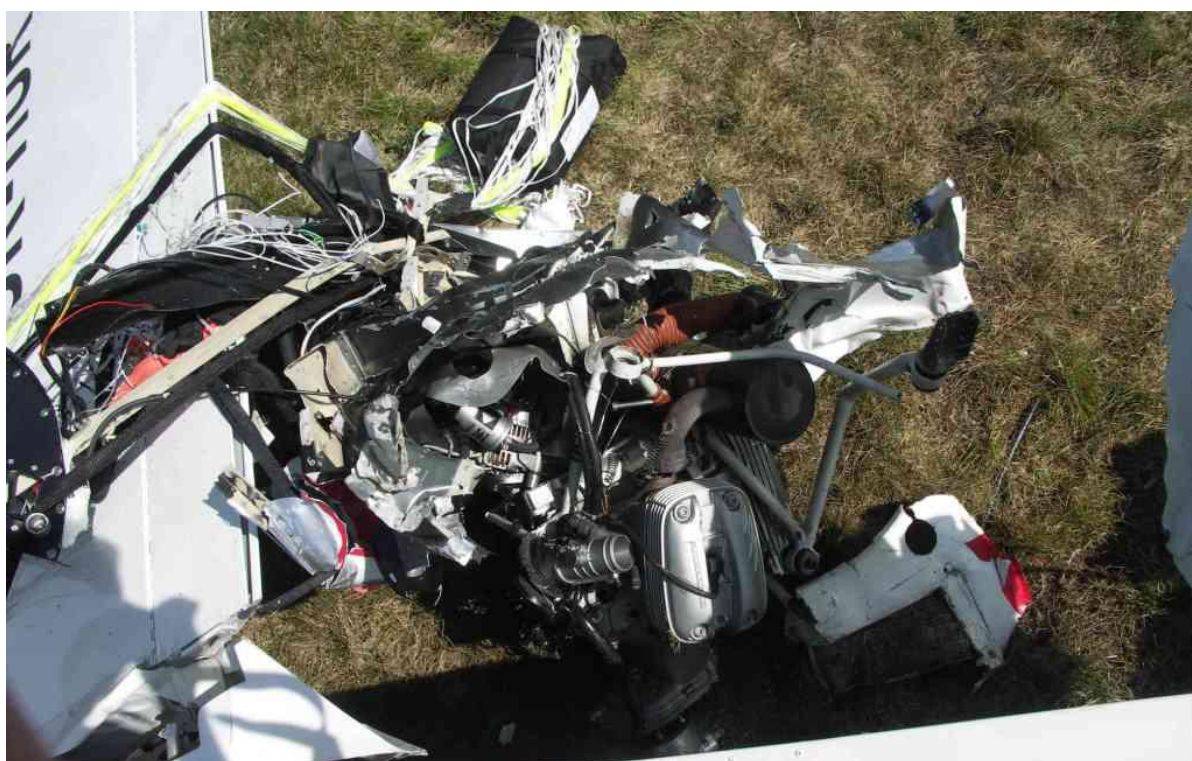
20 – Silnik oderwany wraz z łóżem od struktury kadłuba. W górnej części kadru zasobnik spadochronu systemu ratunkowego.

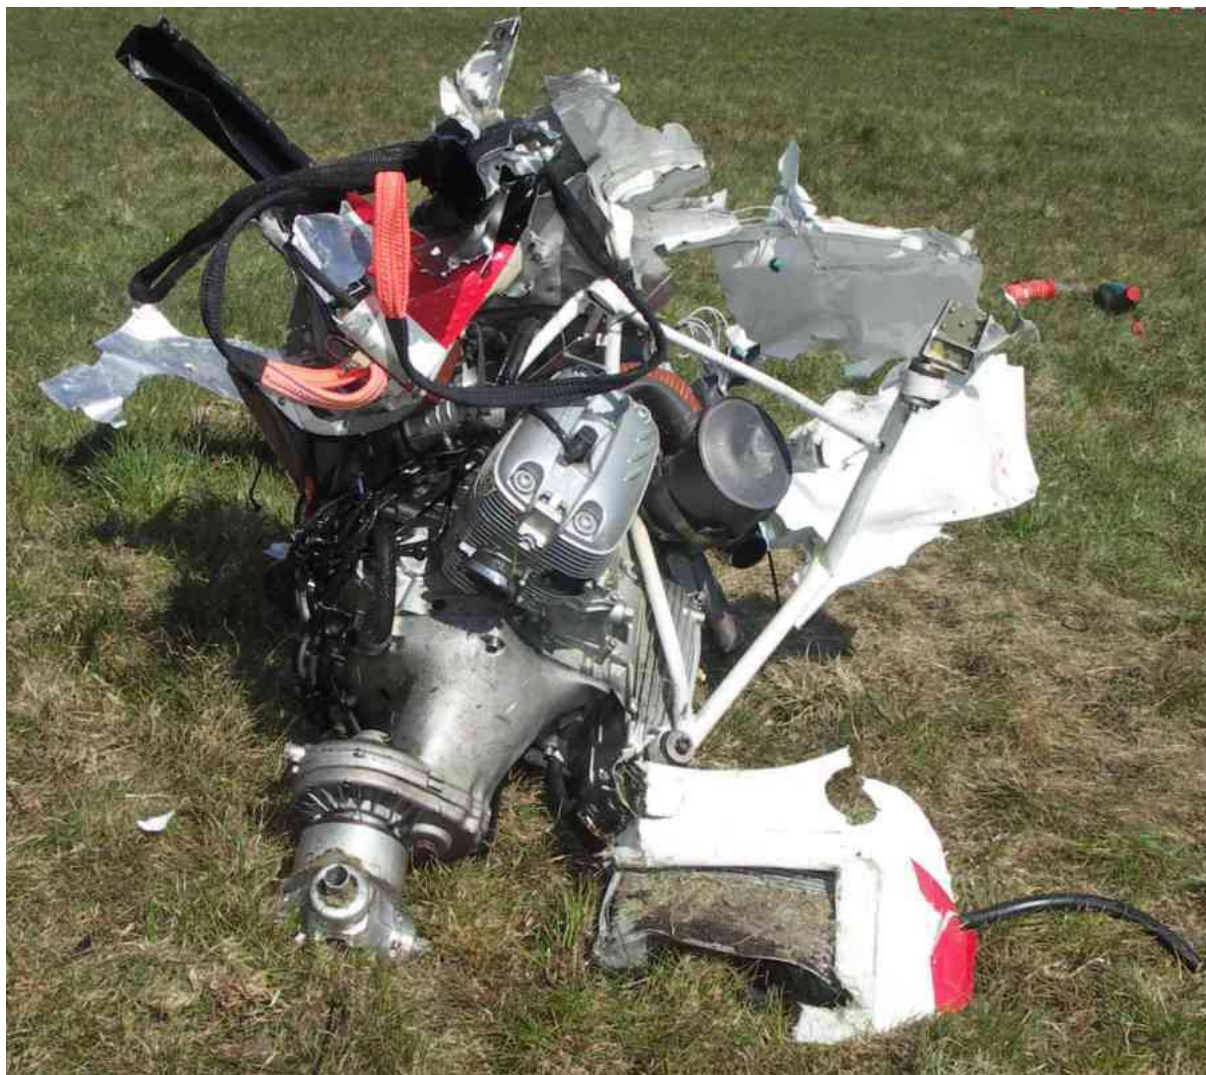
21 – Silnik wraz z łozem po odcięciu od rozbitego samolotu. Na pierwszym planie widoczna piasta śmigła ze szczątkami nasad łopat i resztki kompozytowej osłony silnika.

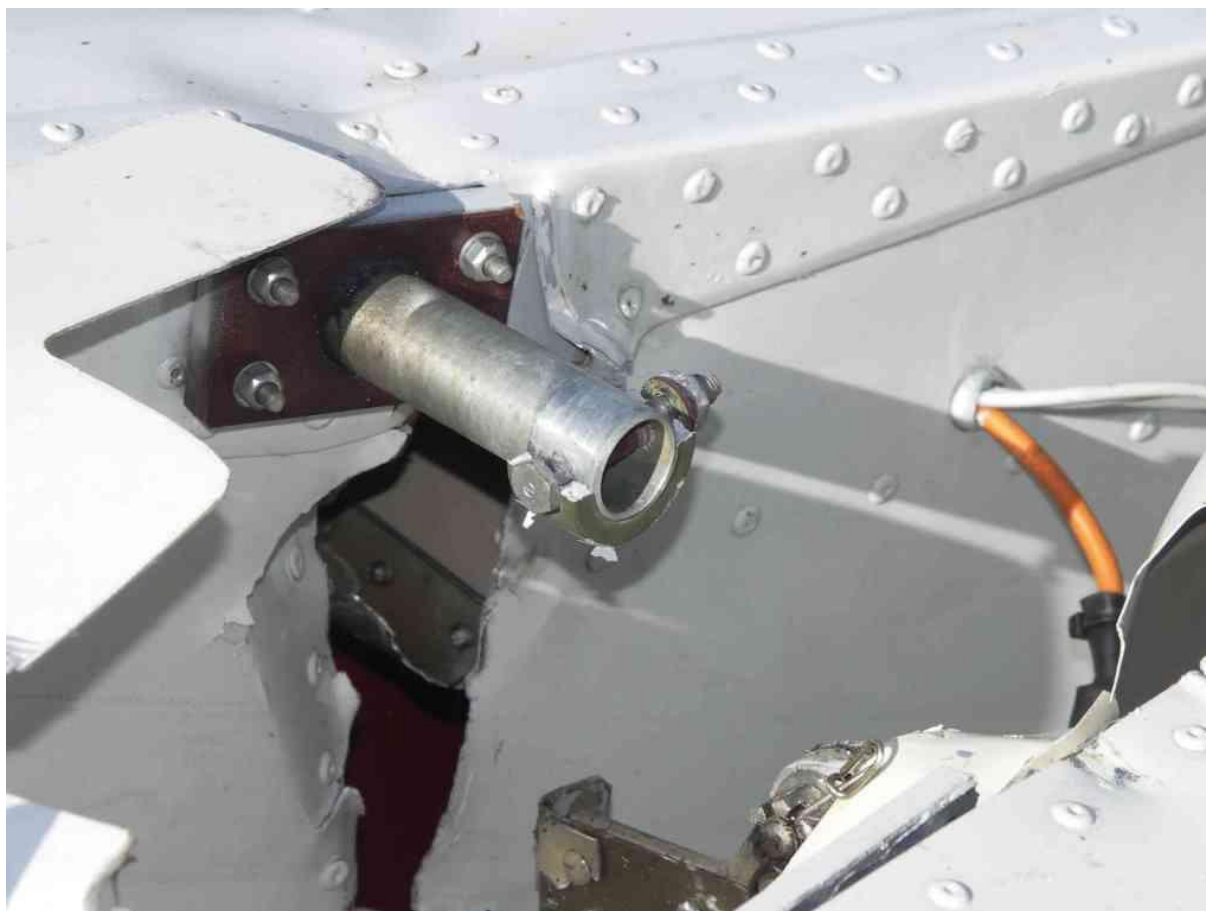
23 – Prawa końcówka wałka napędu kłap z resztkami dźwigni napędu prawej kłapy skrzydłowej.

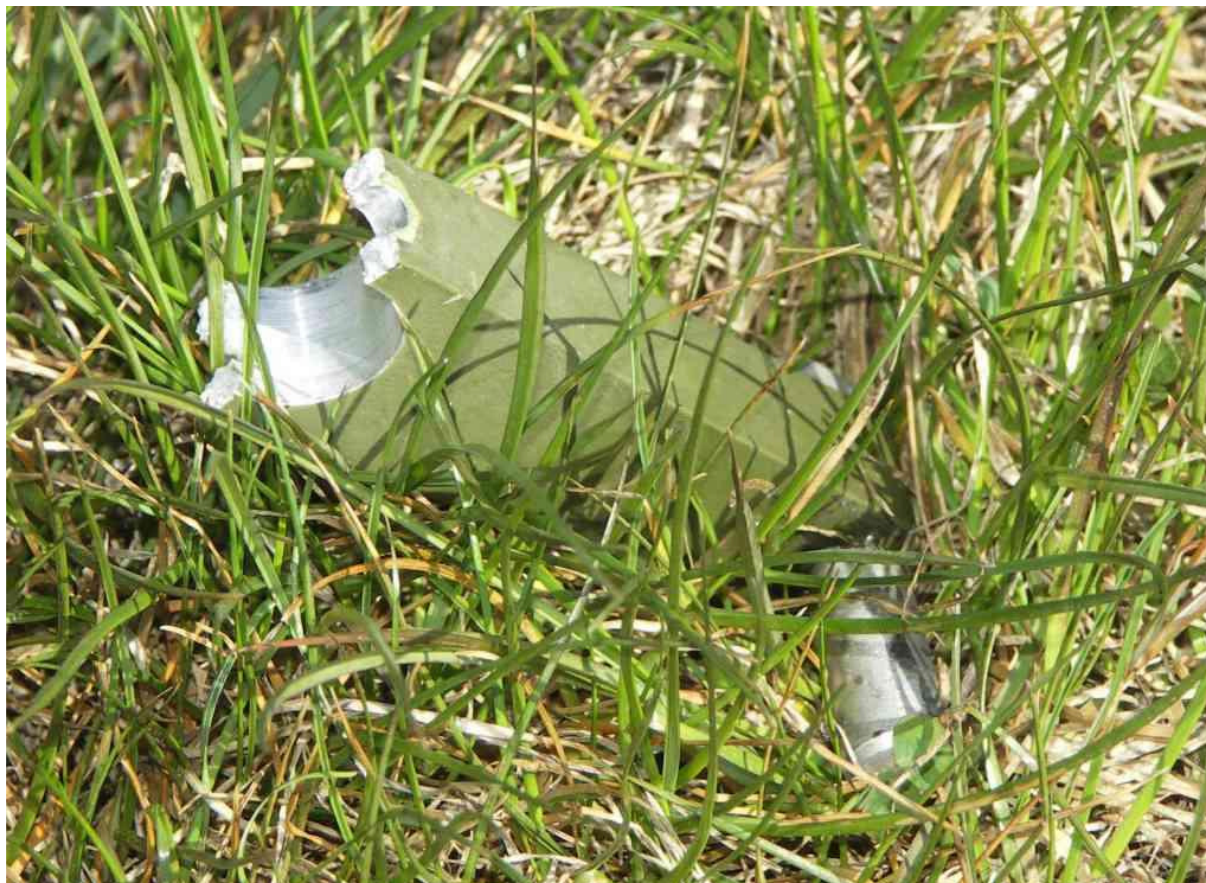
24 – Dźwignia napędu prawej kłapy, odłamana z końcówki wałka napędu kłap.

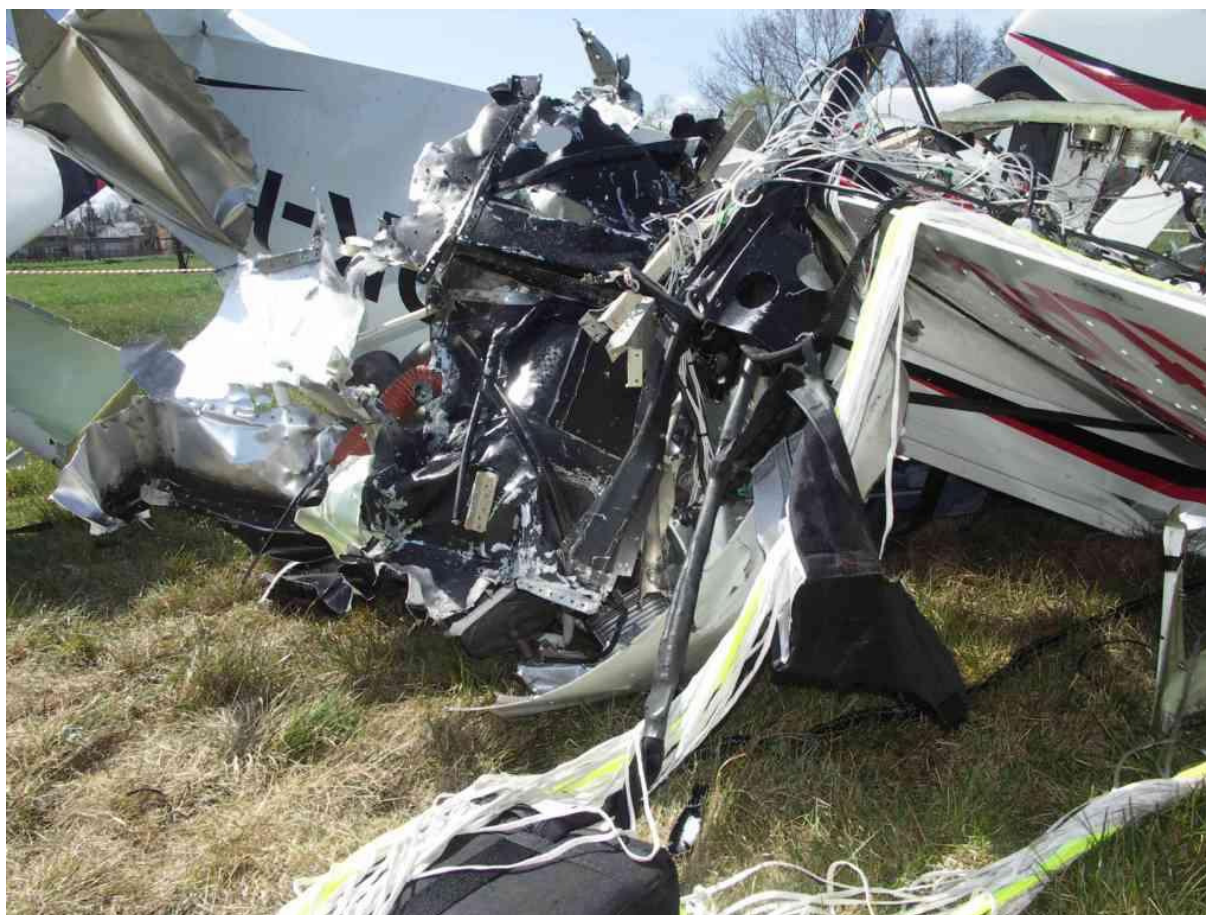
26 – Zbliżenie na szczątki przegrody ogniowej. Na pierwszym planie widoczny zasobnik spadochronu systemu ratunkowego Galaxy i częściowo wyplecione linki spadochronu.

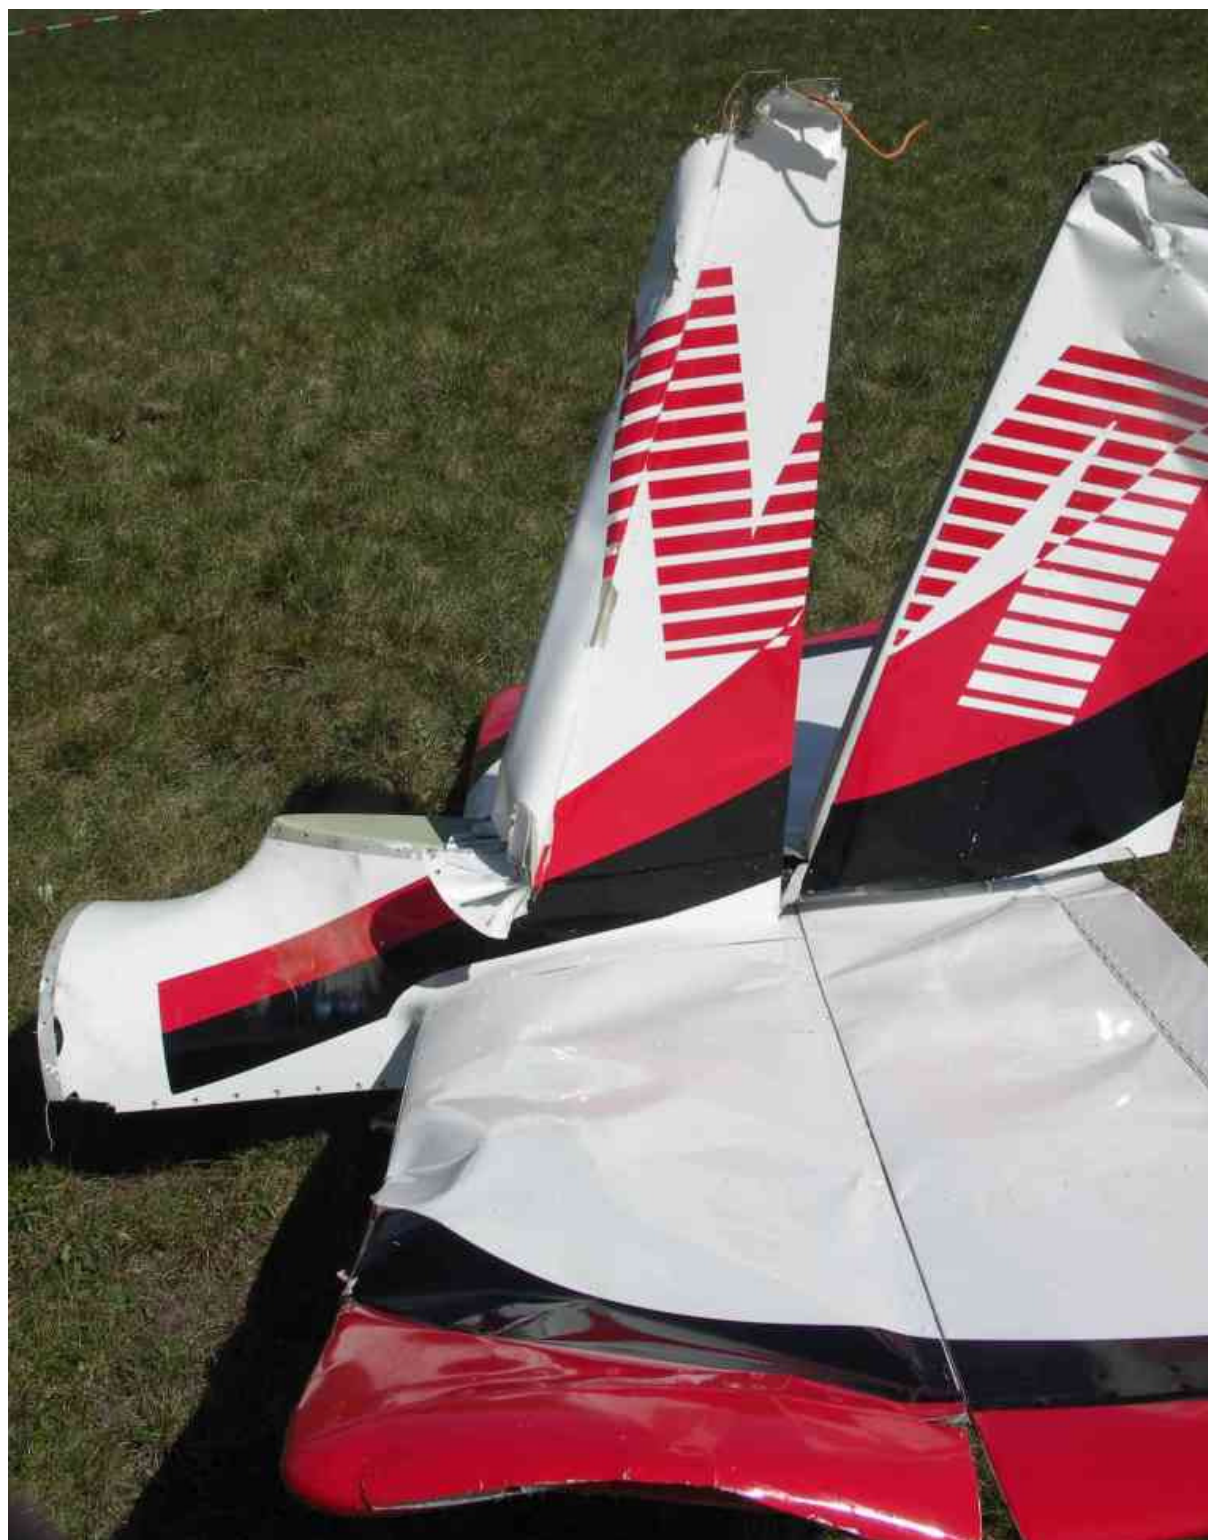
27 – Tylina część kadłuba oderwana od reszty płatowca wraz z usterzeniem. Dobrze widoczne ślady zderzenia z przewodami linii energetycznej u nasady i przy końcówce statecznika pionowego oraz przy końcówce steru kierunku.
