**ALBUM ILUSTRACJI**  
**z wypadku samolotu ultralekkiego EV-97 Eurostar; OK-HUR23**  
**14 kwietnia 2007 r., lądowisko Kazimierza Mała**

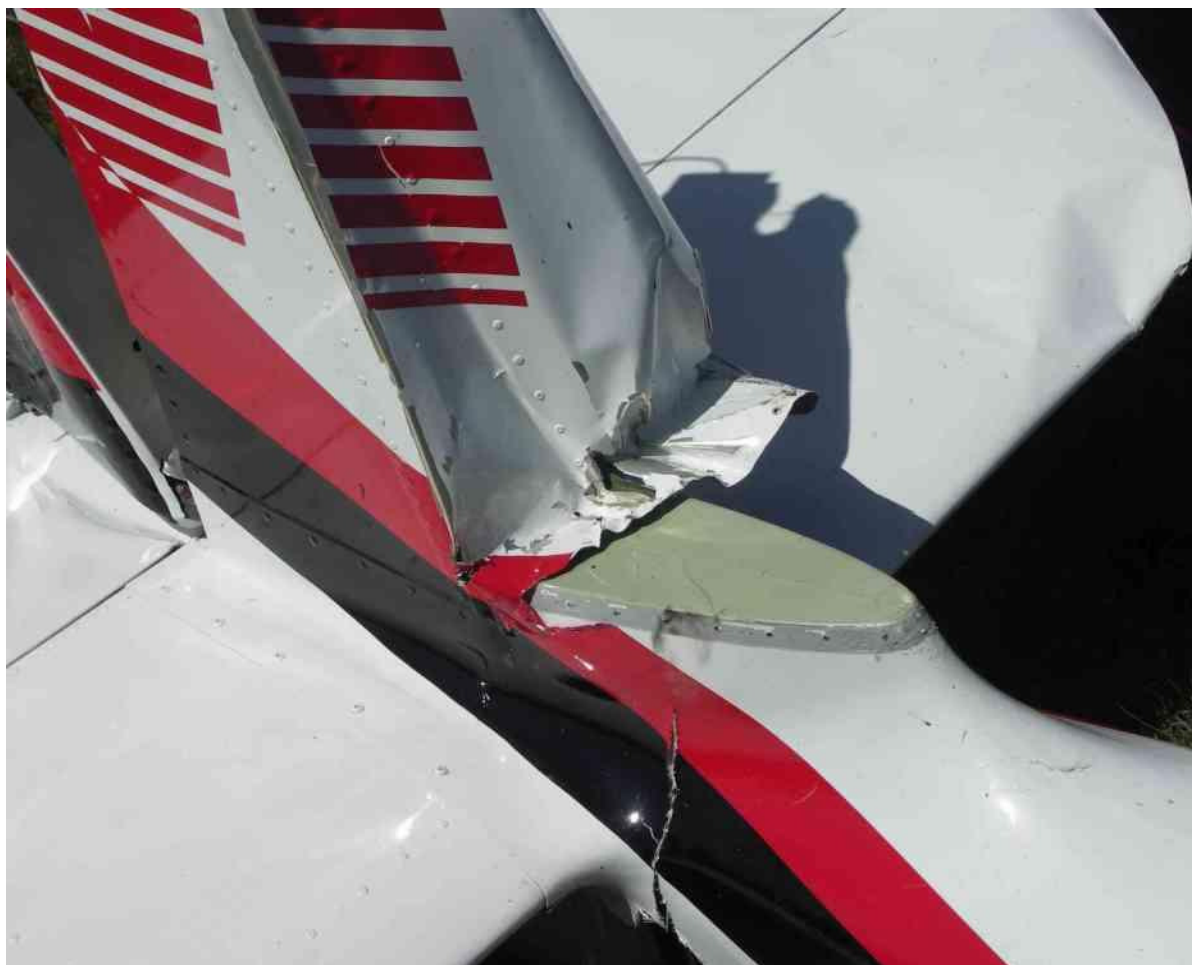
28 – Uszkodzenia nasady i noska statecznika pionowego w wyniku uderzenia w przewody linii energetycznej.

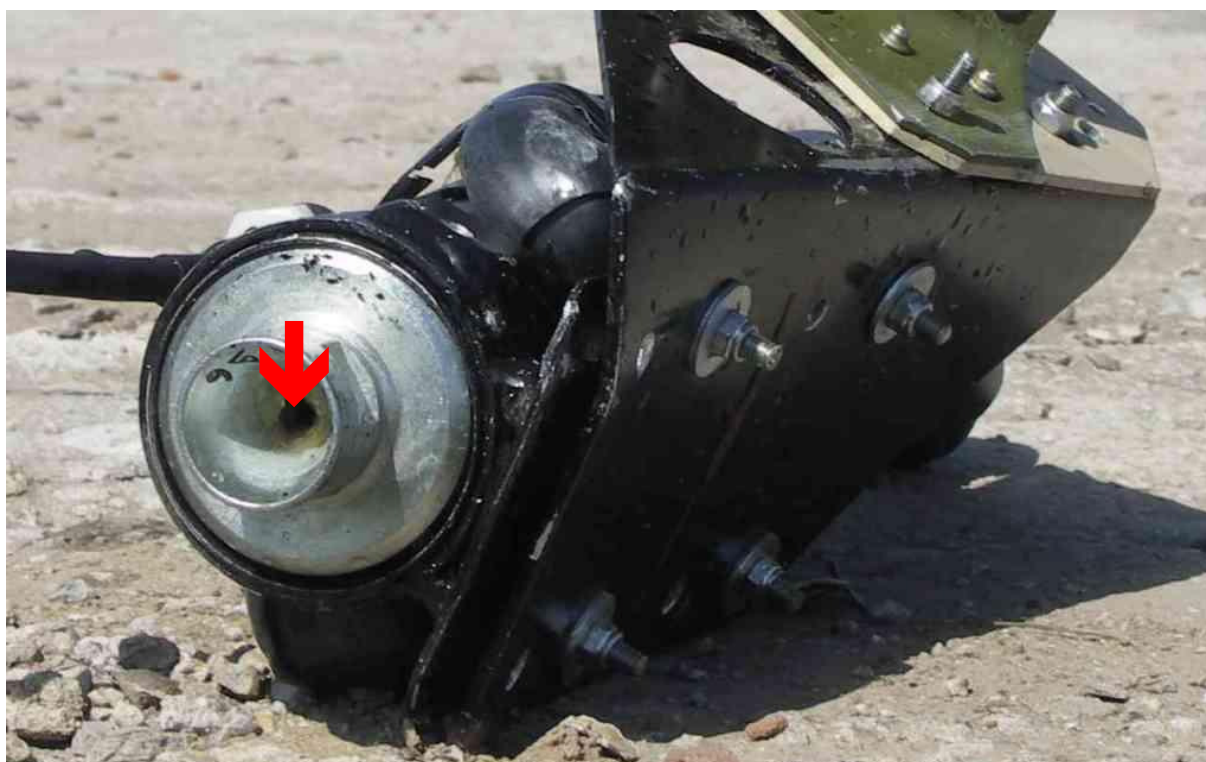
31 – Rakieta systemu ratunkowego Galaxy odcięta od wraku samolotu. Strzałką wskazana membrana w dyszy rakiety, przebita w celu neutralizacji ładunku pirotechnicznego wodą.
