**ALBUM ILUSTRACJI**  
**z wypadku samolotu ultralekkiego WT-9 Dynamic; SP-SHAT**  
**17 kwietnia 2007 r., lotnisko Jelenia Góra (EPJG)**

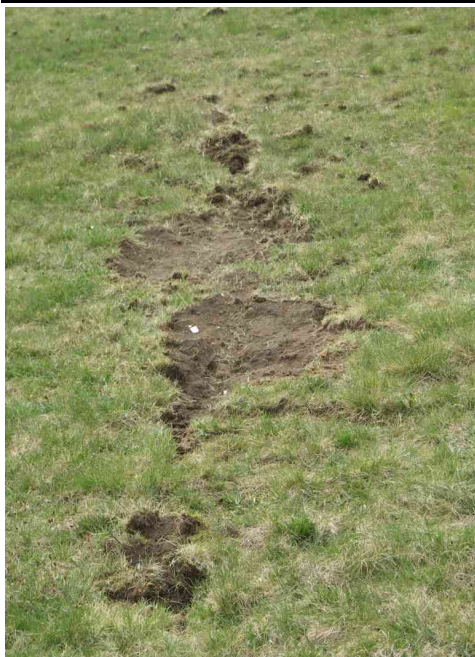
4 – Ślad drugiego przyziemienia na trawie.

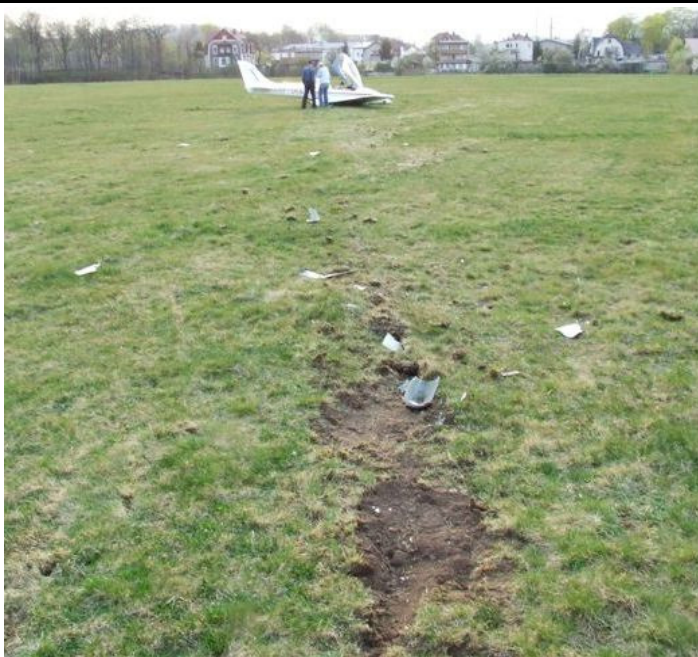
5 – Ślad drugiego przyziemienia i szlak szczątków.

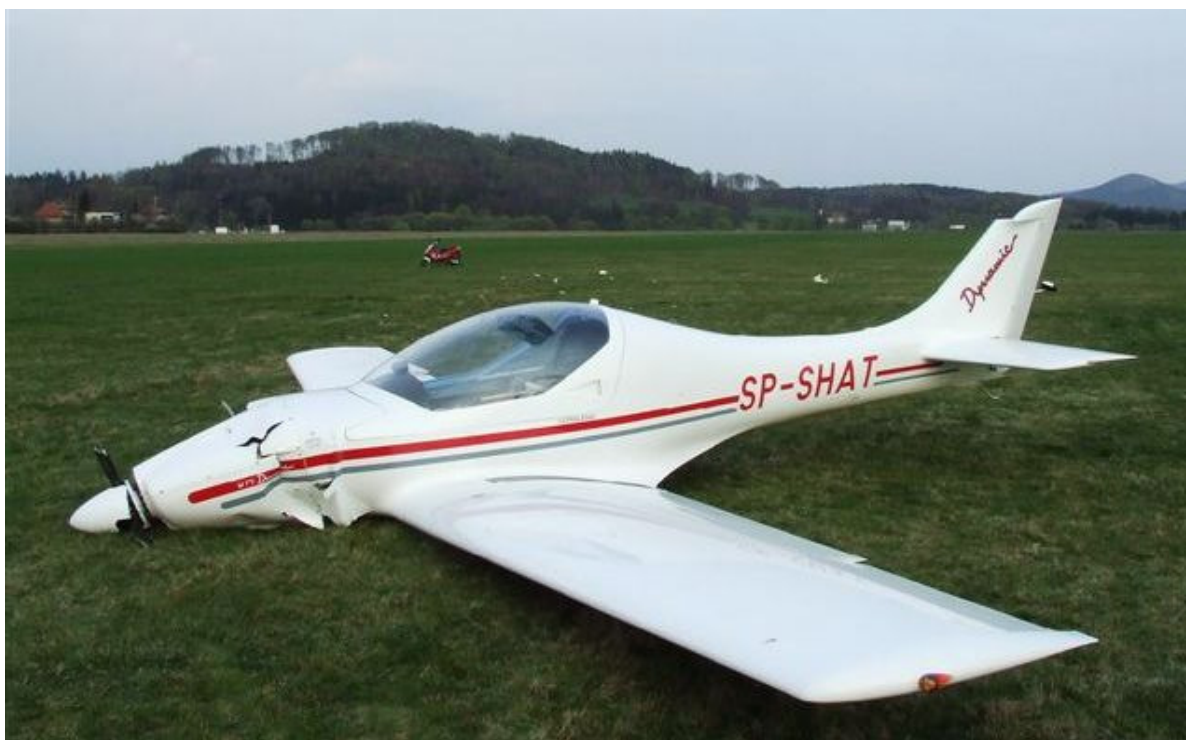
6 – Rozbity samolot na miejscu wypadku w widoku  $\frac{3}{4}$  z lewej od przodu.

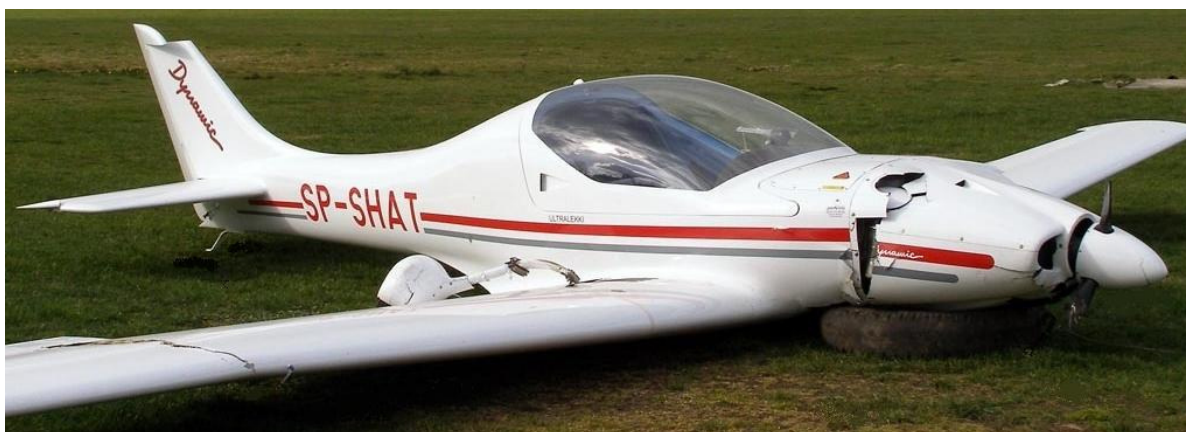
7 – Rozbity samolot w widoku  $\frac{3}{4}$  z prawej od przodu. Za prawym skrzydłem wylamana goleń podwozia.

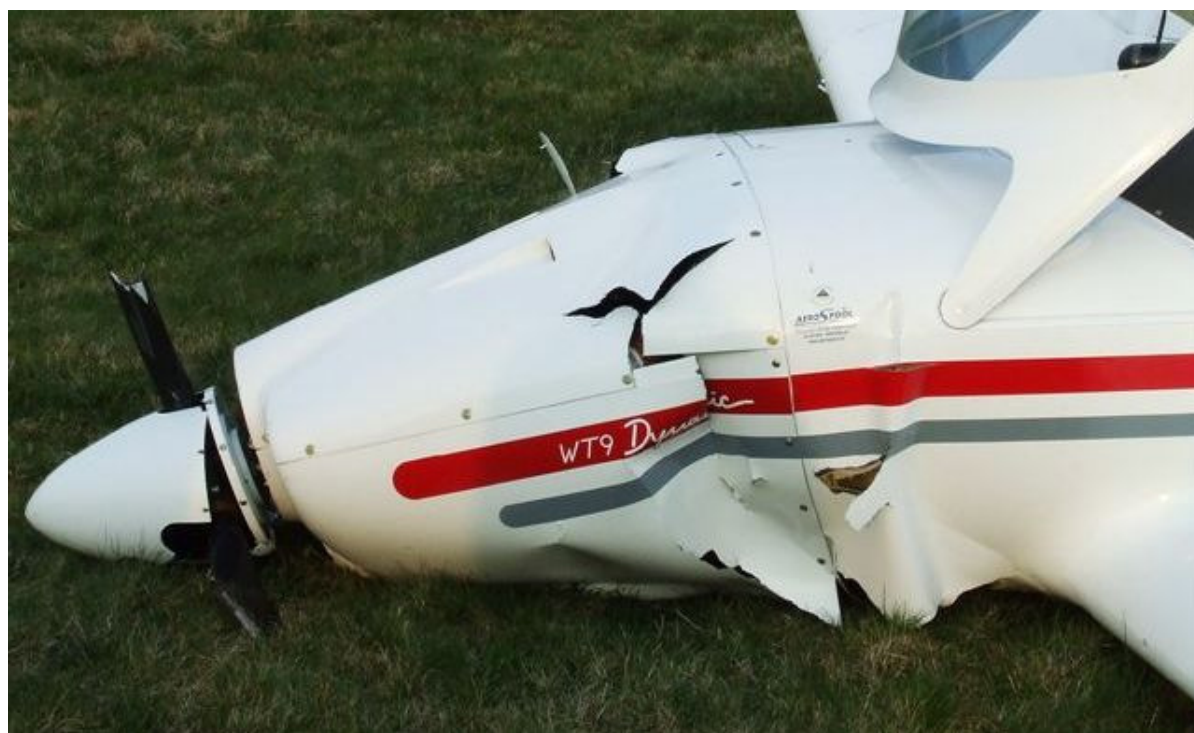
8 – Uszkodzenia przedniej części kadłuba, lewa strona. Widoczne zniszczone śmigło, uszkodzone osłony silnika, kołpak śmigła i struktura kadłuba w rejonie przegrody ogniowej. Znaczne odkształcenie przedniej części kadłuba sugeruje zniszczenie też silnika. Zdjęcie z miejsca wypadku.

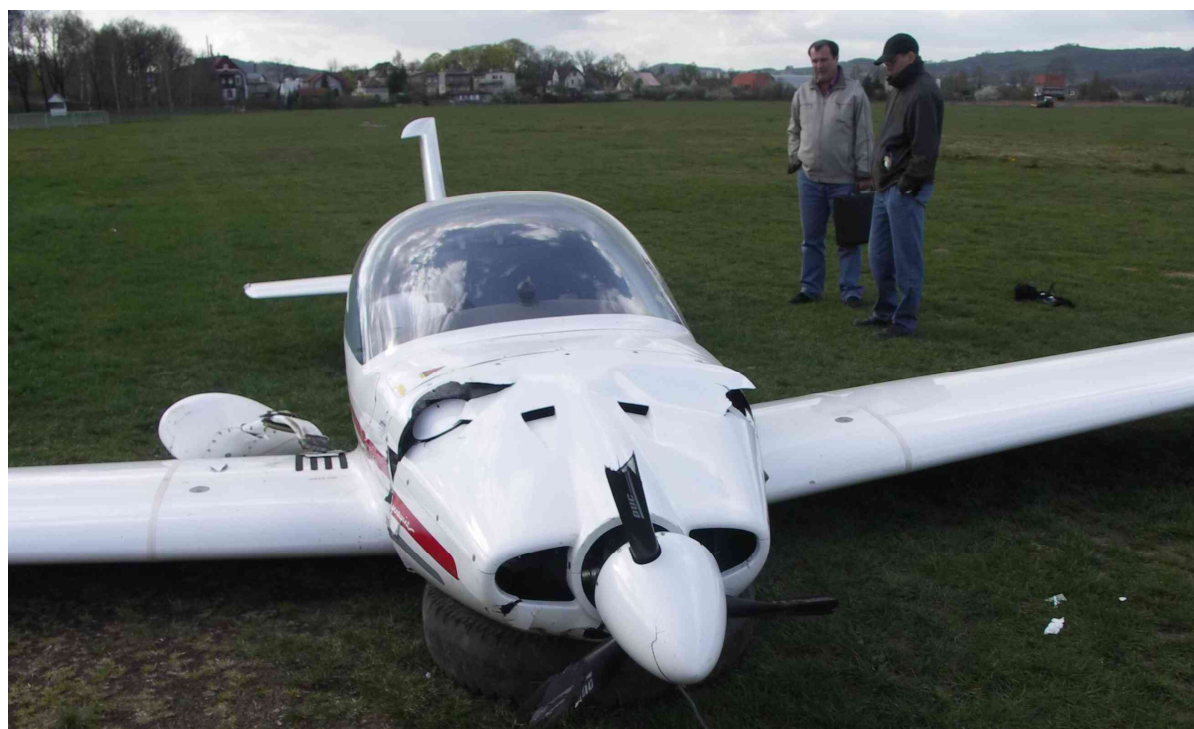
9 – Uszkodzenia przedniej części kadłuba, widok z przodu. Widoczne zniszczone śmigło, uszkodzony kołpak śmigła i osłony silnika. Za prawym skrzydłem widoczne wyłamane prawe podwozie główne.

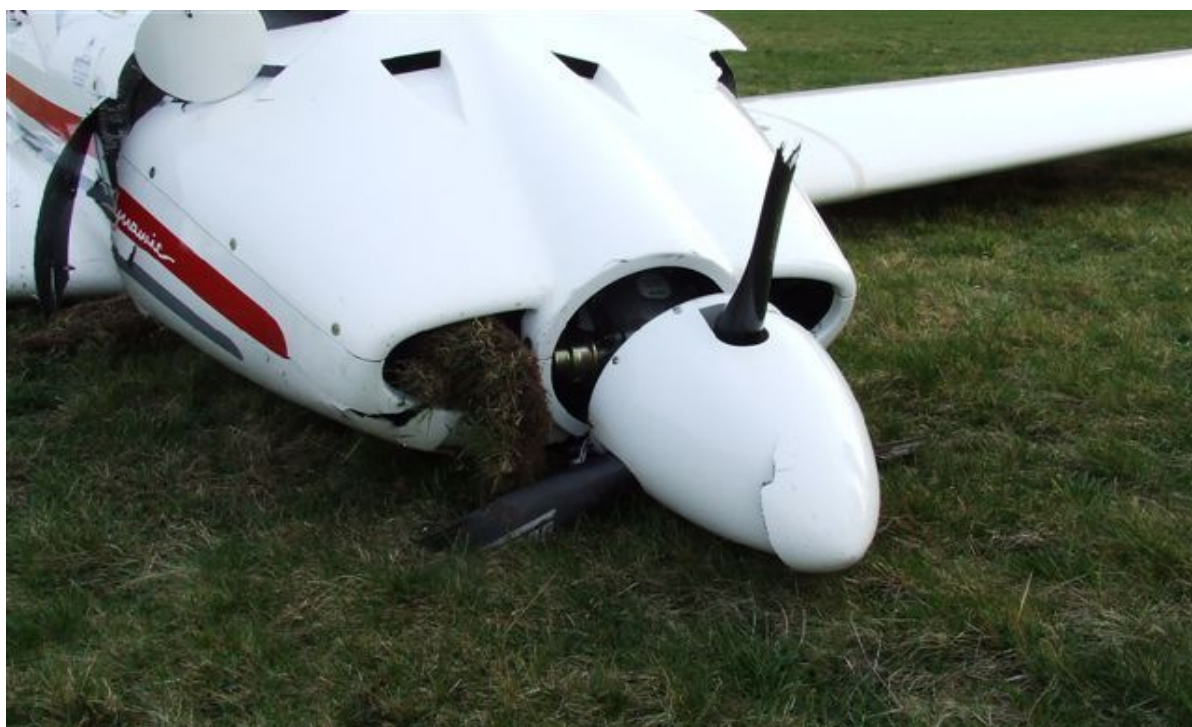
10 – Uszkodzenia zespołu napędowego. Widoczne zniszczone śmigło, uszkodzony kołpak śmigła i osłony silnika.

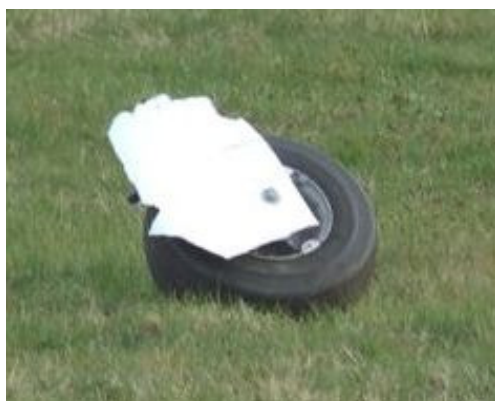
11 – Koło wyłamanego podwozia przedniego.

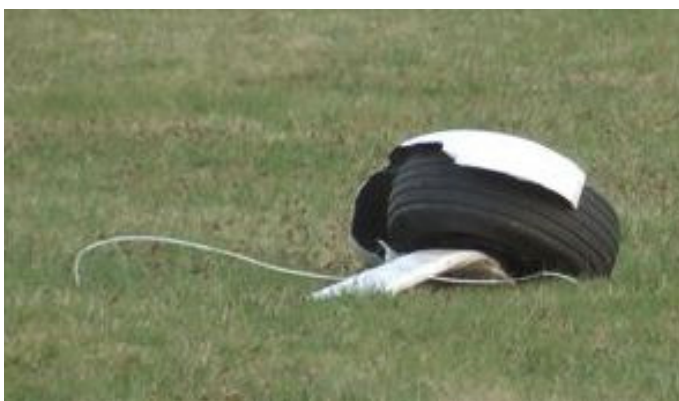
12 – Wyłamane lewe podwozie główne.

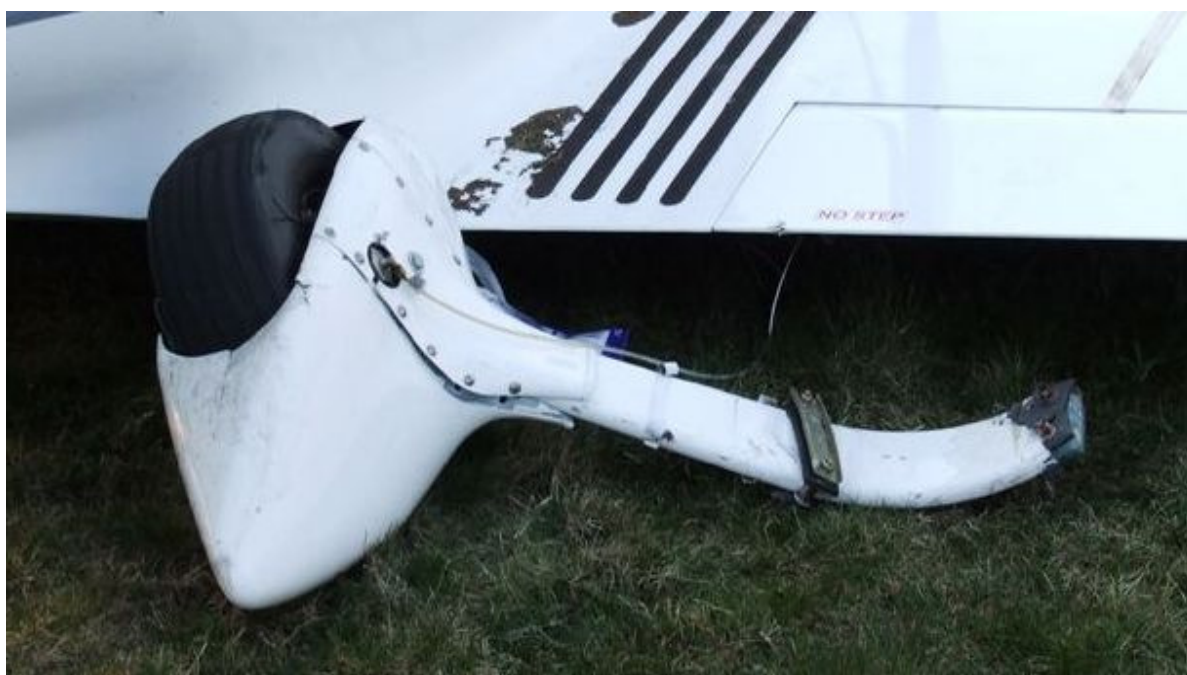
13 – Wyłamane prawe podwozie główne u nasady prawego skrzydła. Zdjęcie z miejsca wypadku.

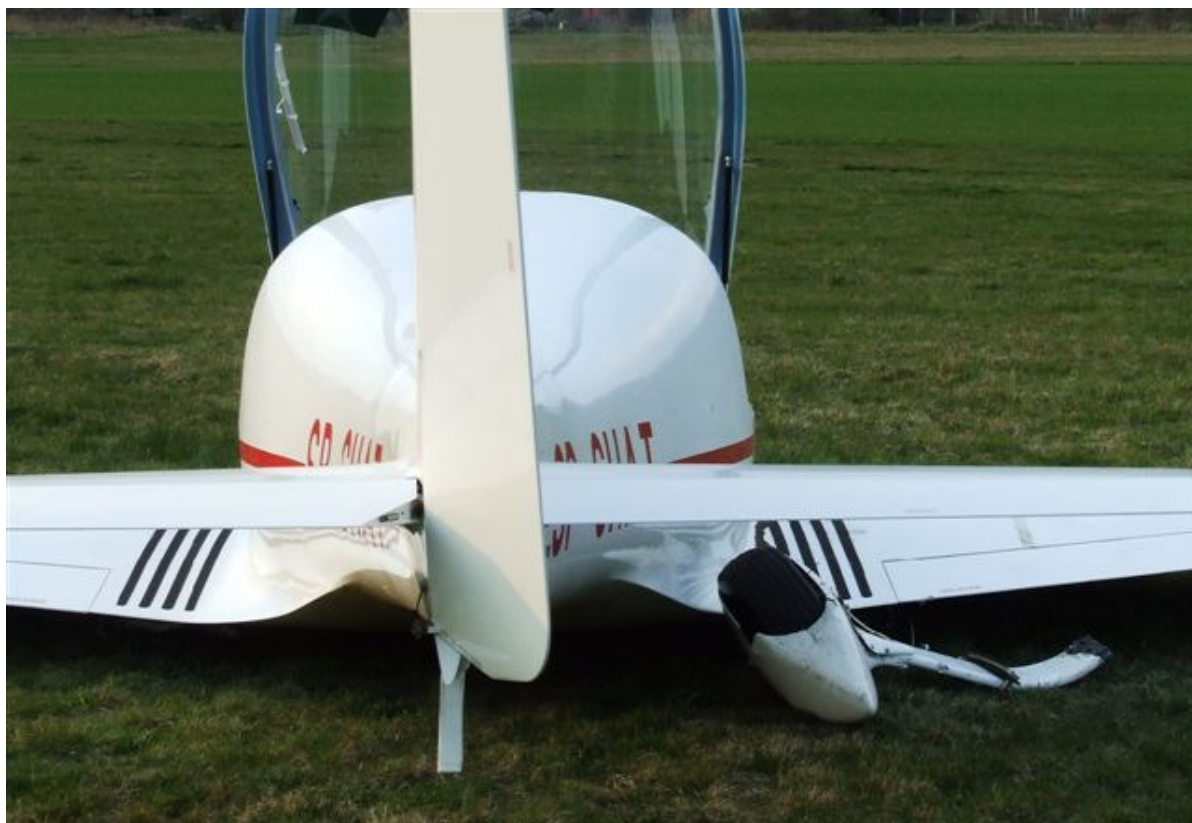
14 – Samolot na miejscu wypadku w widoku od tyłu. Widoczne wytłamane prawe podwozie główne.

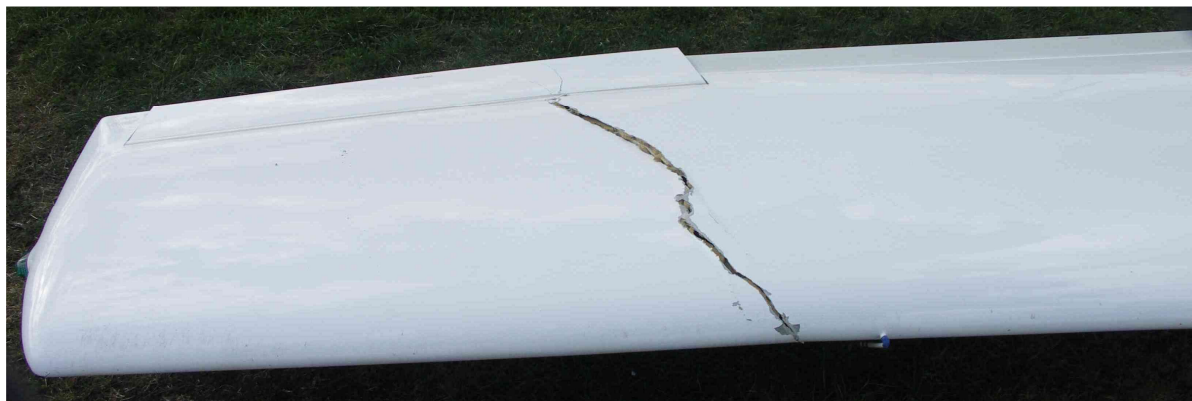
15 – Uszkodzenia prawego skrzydła – złamanie w rejonie lotki.

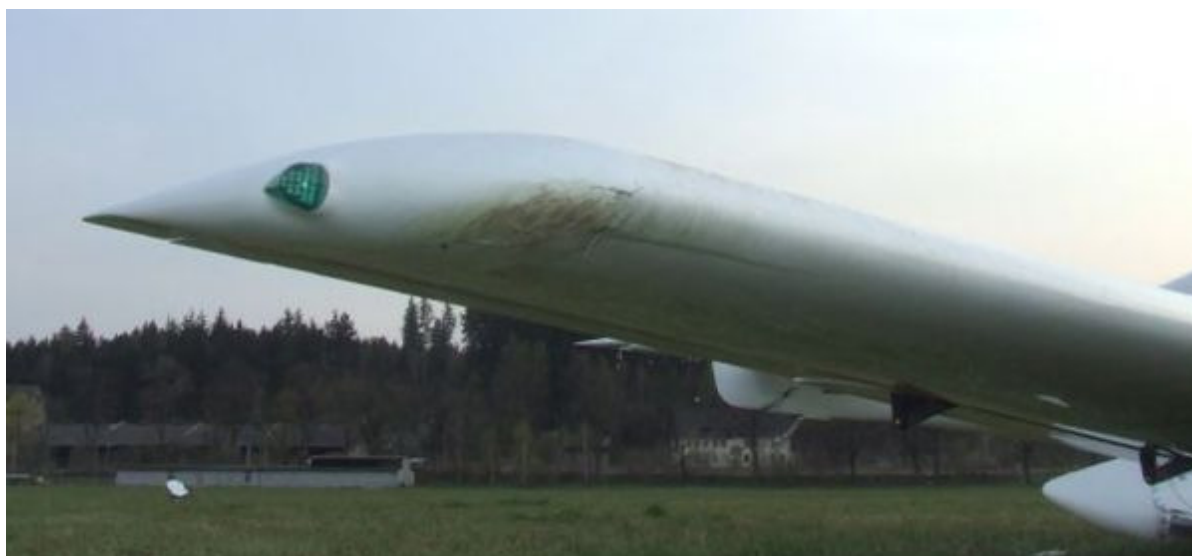
16 – Uszkodzenia końcówki prawego skrzydła.

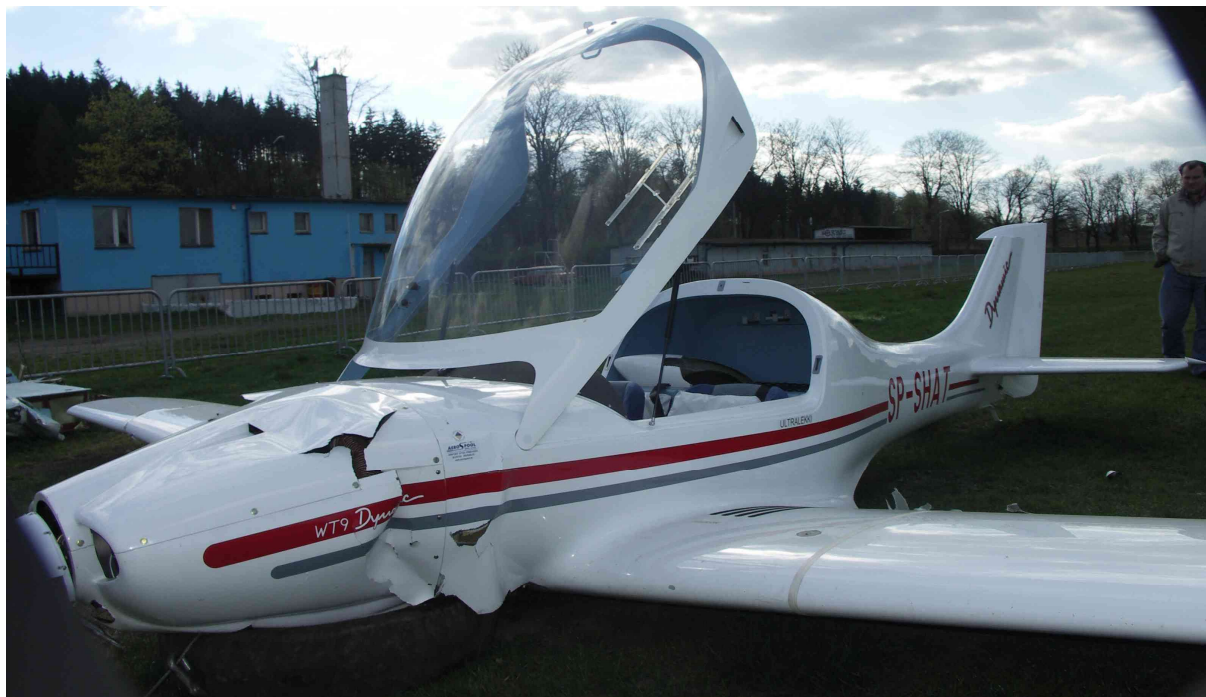
17 – Uszkodzenia przedniej części kadłuba, lewa strona. Otwarta osłona kabiny.

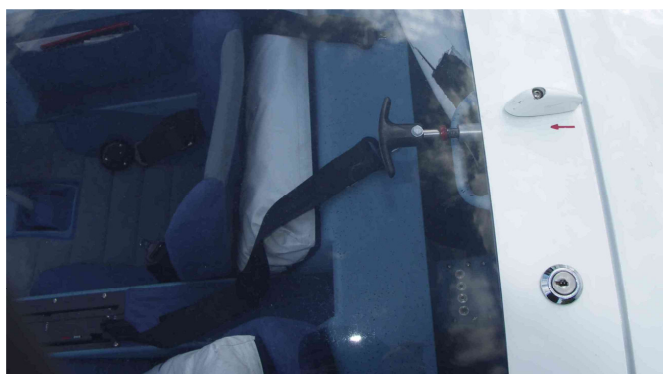
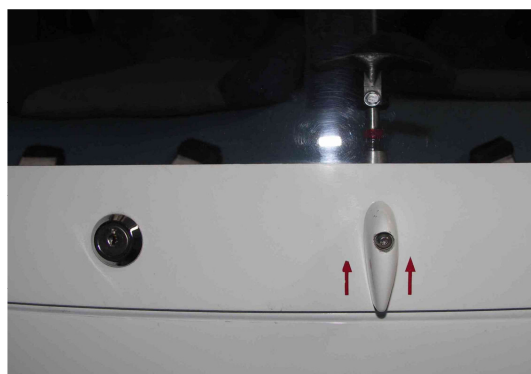
18 i 19 – Widoki z zewnątrz od góry na zamek nie domkniętej osłony kabiny.

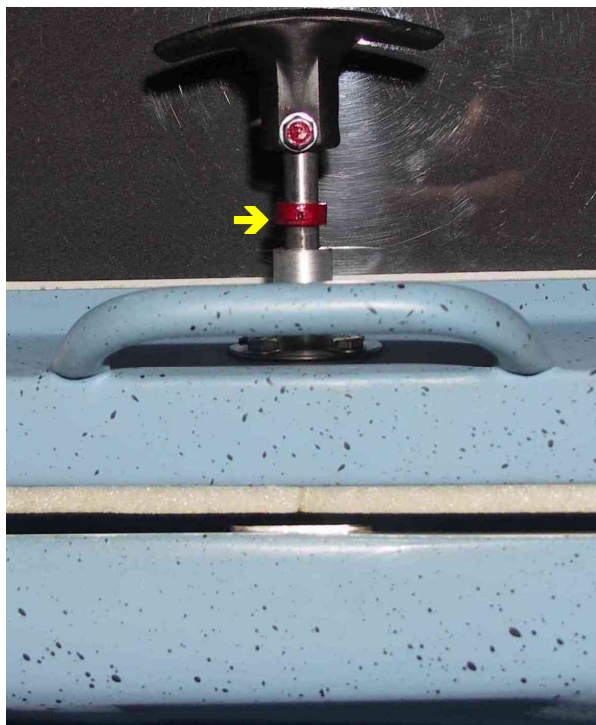
23 – Widok elementów nie zasuniętego rygiew po zamknięciu osłony z wnętrza kabiny – o przednim położeniu rygiew świadczy pozycja wskazanego strzałką czerwonego pierścienia na rygiew, który nie przylega do tulei prowadzącej.

**ZAUWAŻENIE POŁOŻENIA TEGO PIERŚCIEŃIA Z POZYCJI PILOTA JEST BARDZO UTRUDNIŁONE, CO MOŻE SPRZYJAĆ POPEŁNIANIU BŁĘDÓW PRZY ZAMYKANIU OSŁONY I OCENIE JEJ ZAMKNIĘCIA.**

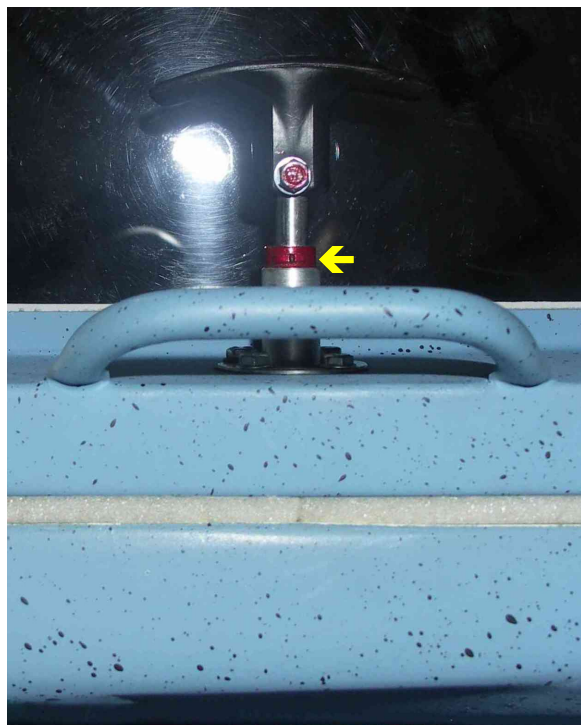
24 – Widok elementów zasuniętego rygiew po zamknięciu osłony z wnętrza kabiny – o tylnym położeniu rygiew świadczy pozycja wskazanego strzałką czerwonego pierścienia na rygiew, który przylega do tulei prowadzącej.

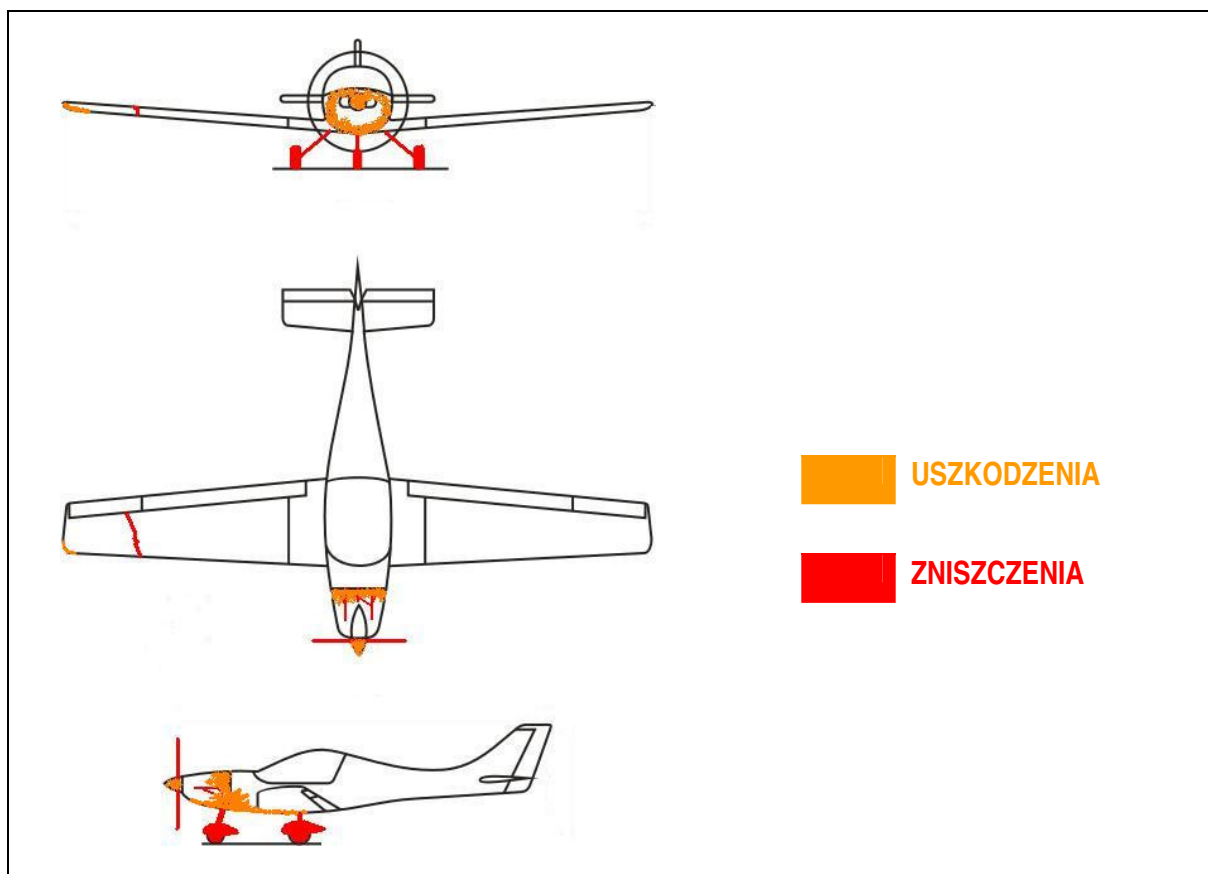
25 – Zakres widocznych zniszczeń i uszkodzeń samolotu.
