**PAŃSTWOWA KOMISJA BADANIA WYPADKÓW LOTNICZYCH**

**RAPORT KOŃCOWY**

**samolot ultralekki EV-97 Eurostar, SP-YMK**

**23 kwietnia 2007 r., lotnisko Pruszcz Gdański**

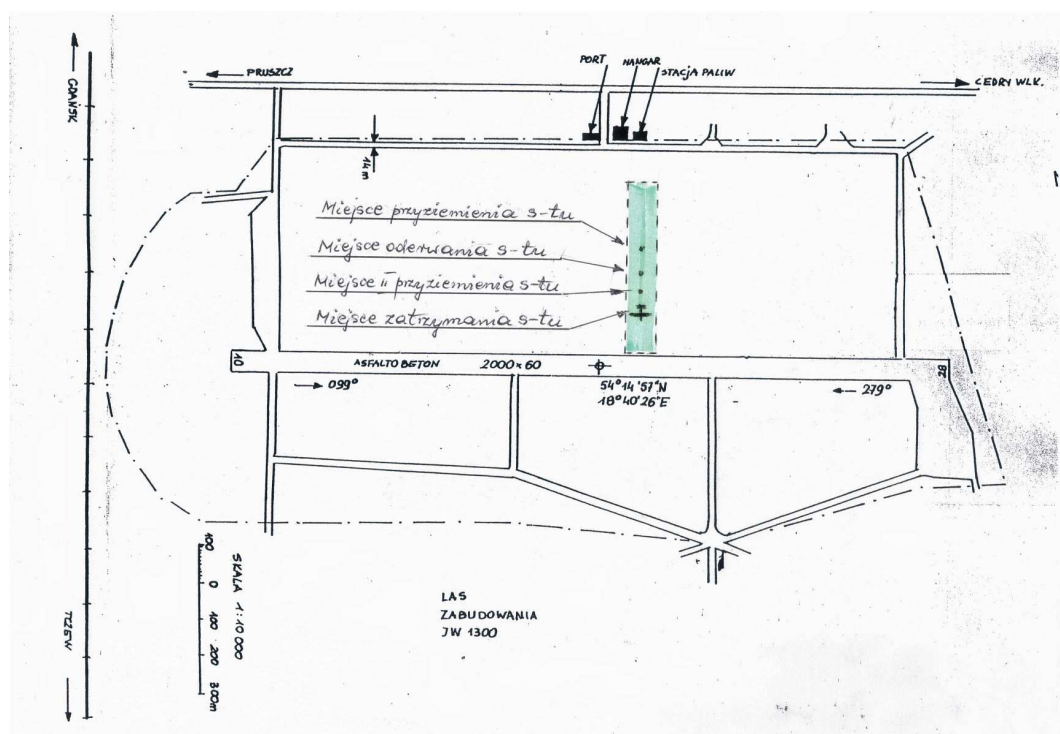
Rys. 1 Szkic przedstawiający podejście i lądowanie samolotu

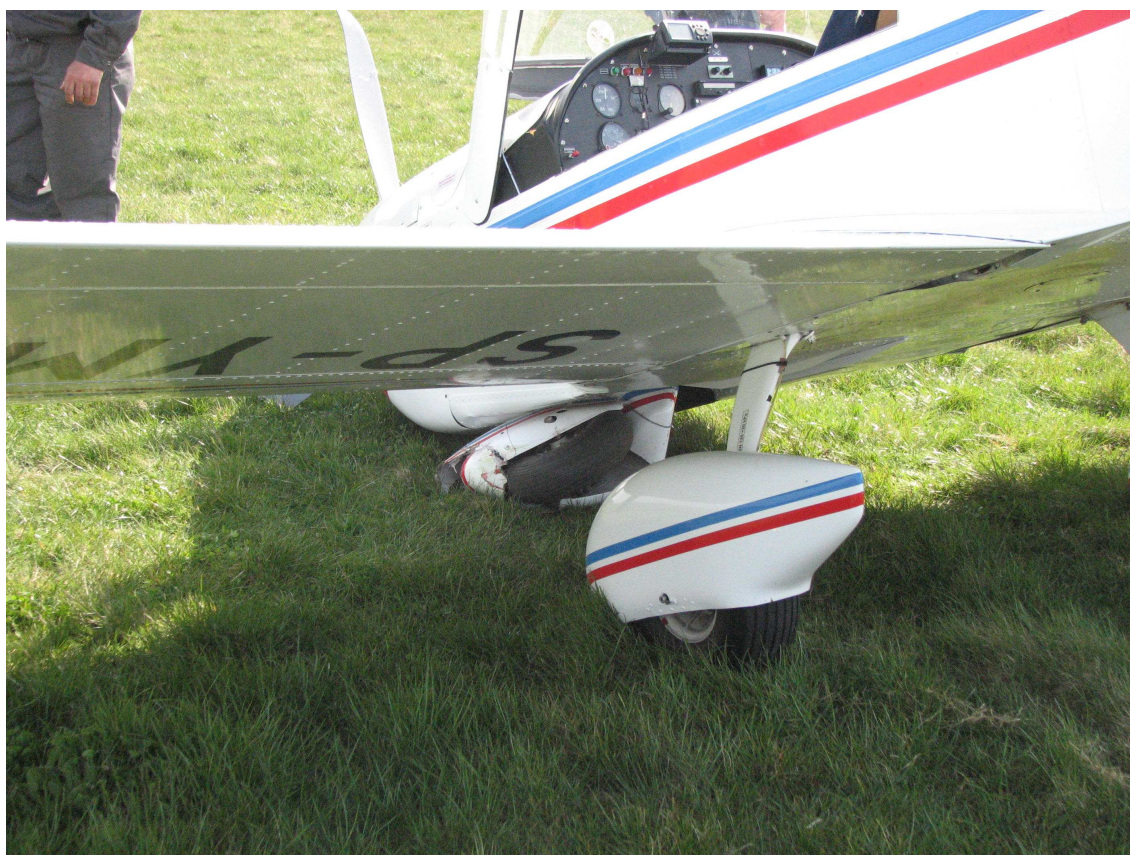
W wyniku zdarzenia uszkodzeniu uległa przednia goleń podwozia, owiewka przedniego koła, dwie z trzech łopat śmigła oraz poszycie kadłuba w rejonie przedniego podwozia.

Zdarzenie miało miejsce w granicach części roboczej pola wzlotów. W rejonie przyziemienia i początkowej części dobiegu znajdowało się kilka kretowisk, z których część była rozgarnięta dla wyrównania nawierzchni. Uszkodzony zespół przedniego podwozia, ani żaden z jego elementów nie oddzielił się od płatowca. Ułamane części dwóch łopat śmigła znajdowały się w pobliżu miejsca uderzenia o ziemię. Przednia goleń uległa zagięciu w kierunku tylnie boczny, w lewo od osi podłużnej. Uszkodzeniu uległa owiewka przedniego koła, zerwane zostały linki sterujące kołem, wgniezione zostało poszycie kadłuba w rejonie mocowania przedniej goleni. Dwie z trzech łopat śmigła zostały złamane w około 1/3 ich rozpiętości.

Fot. 1 Stan i położenie wraku po zdarzeniu.

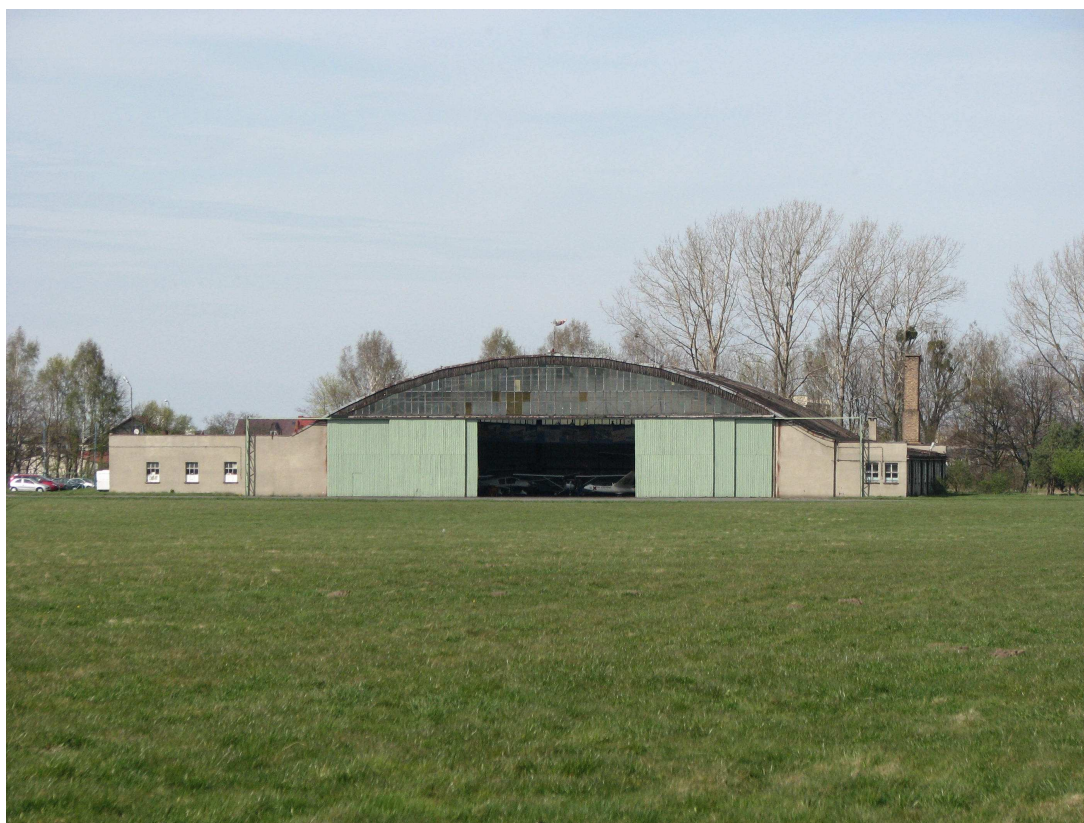
Wykonanie lądowania na pasie betonowym, do czego pilot był przyzwyczajony, było niemożliwe z powodu dość silnego wiatru wiejącego z kierunku prostopadłego do osi pasa. Po komendzie instruktora kierującego lotami „sugerującej” lądowanie z kursem około  $190^0$ , pilot wybrał tor podejścia do lądowania w poprzek trawiastej płaszczyzny pola wlotów, przechodzący nad wysokimi drzewami rosnącymi na skraju lotniska i magazynem MPS, w pobliżu hangaru.

**Fot. 2** Zdjęcia kierunku podejścia

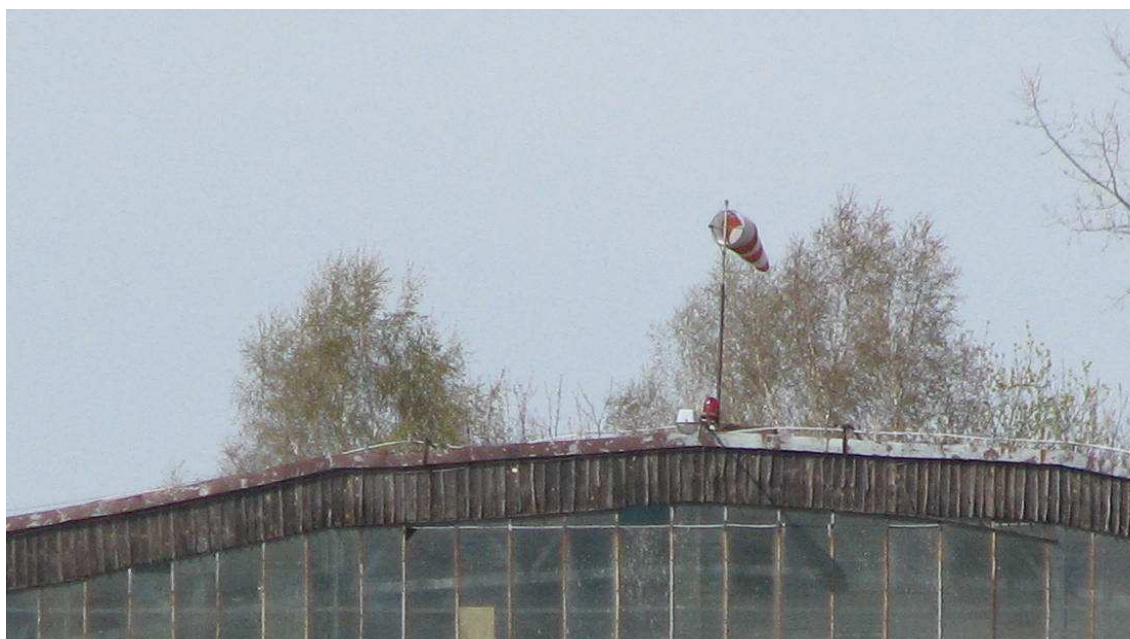
**Fot. 3** Rękaw obrazujący kierunek i prędkość wiatru kilkanaście minut po zdarzeniu.

Obserwując „rękaw” na dachu hangaru ocenił wiatr jako „*dość silny*” i na tej podstawie podjął decyzję lądowania z klapami w położeniu „małe” i ze zwiększoną prędkością podejścia. Spowodowało to, że tor podejścia był płaski, obliczony na lądowanie z przelotem. Instruktor określił tę sytuację słowami: „...*podchodziłeś płaszczytko, z dużym przelotem...*”. Płaskie podejście, zwiększona prędkość i mały kąt wychylenia klap, spowodowały że w fazie wyrównania załamanie toru lotu zostało wykonane o niewielki kąt, a tempo zmniejszania prędkości w fazie wytrzymania było bardzo małe. Samolot przyziemił się z nisko uniesionym kołem przednim „...*na stosunkowo dużej prędkości...*”. Krótco po przyziemieniu samolot wzniósł się w powietrze na wysokość około 1 m. W swoim zeznaniu pilot stwierdził: „*Po przyziemieniu i przetoczeniu się około 20-30 m zauważyłem kretowisko, które znajdowało się na kursie koła przedniego. Aby odciążyć przednie kółko dobrałem drążek i w tym momencie samolot oderwał się od ziemi*”. W zarejestrowanej rozmowie z instruktorem kierującym lotami, taką przyczynę oderwania się samolotu przedstawił jako możliwą do zaistnienia – w formie przypuszczającej: „...*bo ja możliwe, że zrobiłem coś takiego...*”. Dopytywał też instruktora, czy nie widzi możliwości wybicia samolotu na jakiejś nierówności terenowej. Z treści tej rozmowy jednoznacznie wynika, że zarówno pilot jak i instruktor, wkrótce po zdarzeniu nie potrafili wskazać jednoznacznie przyczyny ponownego oderwania się samolotu od ziemi. Wybicie samolotu na niewielkiej nierówności nawierzchni powinno być odczuwalne przez

pilota. Wzniesienie się samolotu pod wpływem nagłego podmuchu wiatru również wydaje się wątpliwe, gdyż w zeznaniu pilota i relacji instruktora brak jakichkolwiek informacji dotyczących występowania nagłych podmuchów, a widok „rękawa” zarejestrowany na jednym z filmów wskazuje na laminarny charakter wiatru. Komisja przyjęła więc, że najbardziej prawdopodobną przyczyną oderwania się samolotu po przyziemieniu mogło być ściągnięcie drążka przez pilota, w celu uniknięcia kontaktu nisko uniesionego przedniego koła z jednym z zauważonych kretowisk.

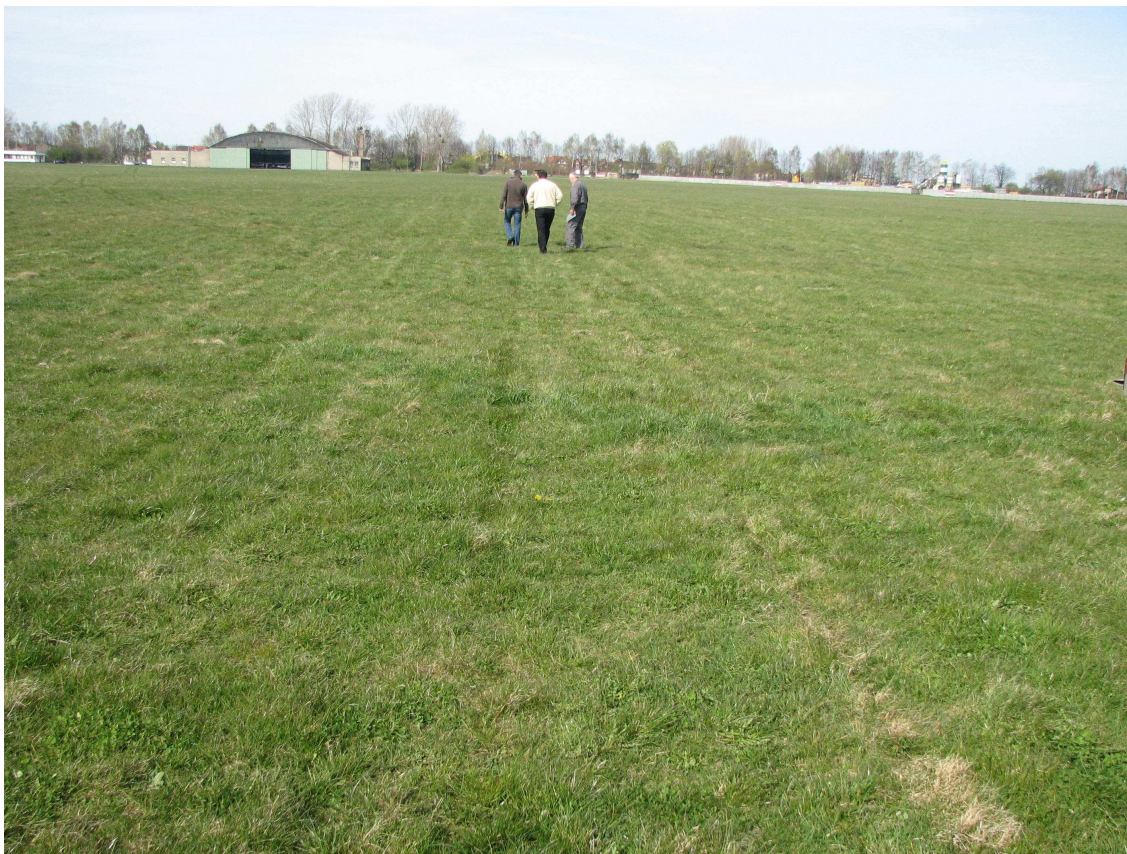
**Fot. 4** Nawierzchnia lotniska w miejscu pierwszego przyziemienia samolotu

W rejonie przyziemienia znajdowało się kilka kretowisk, z których tylko część była rozgarnięta w celu wyrównania nawierzchni. Ściągnięcie drążka podczas dobiegu (na tyle małe, że niezauważalne dla obserwatora zewnętrznego) mogło wywołać ponowne oderwanie samolotu jedynie przy prędkości znacznie przekraczającej prędkość minimalną w danej konfiguracji. Pierwotną przyczyną była więc zwiększona prędkość lądowania.

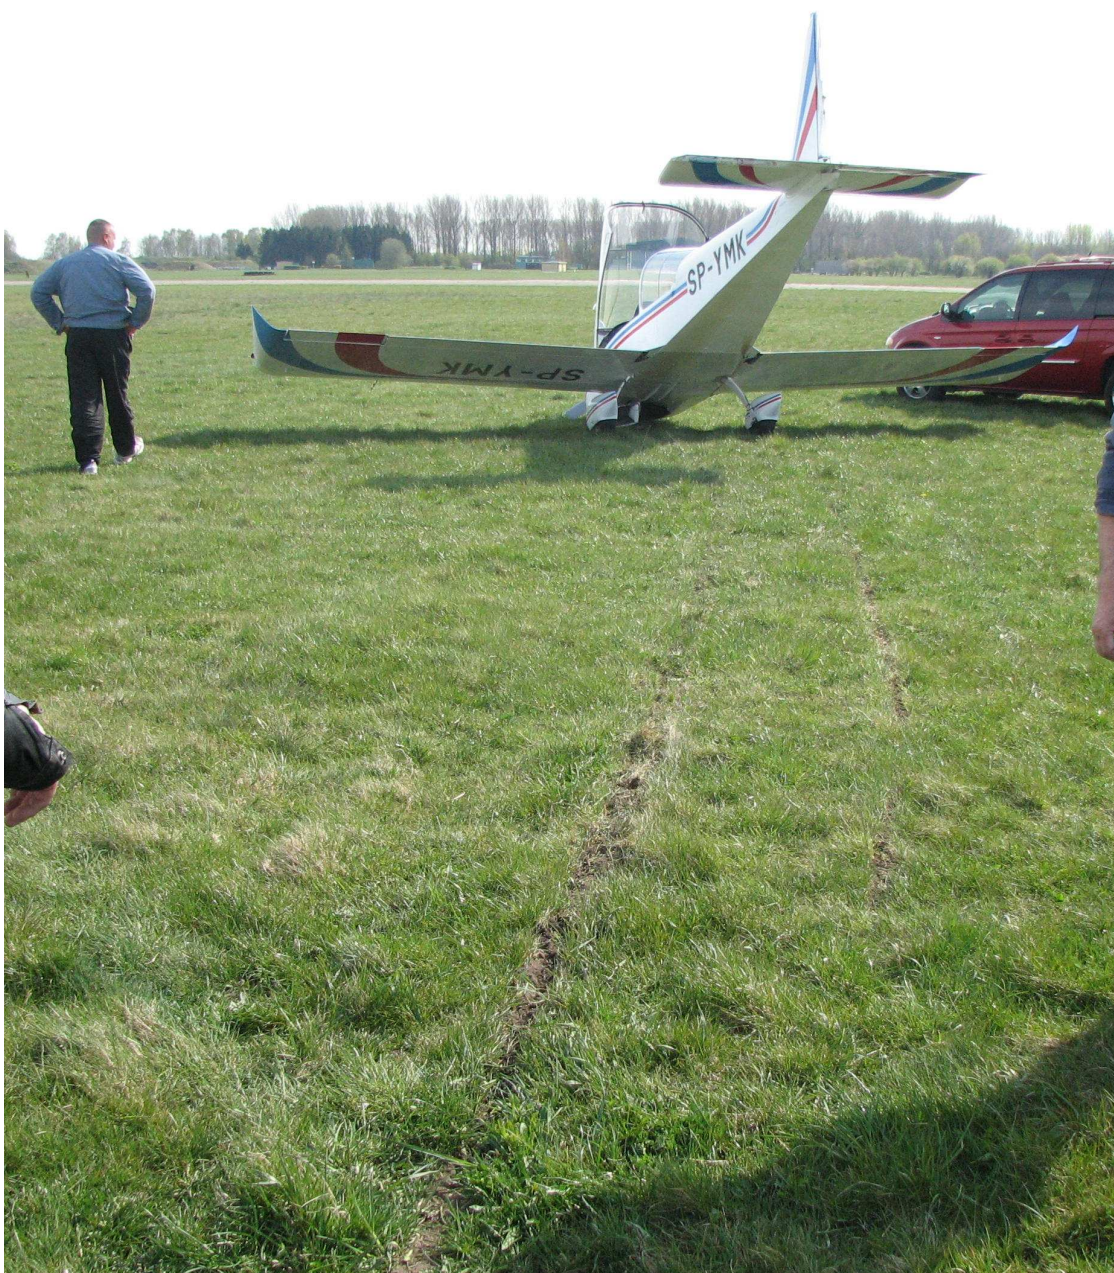
Natychmiast po oderwaniu nastąpiło pochylenie nosa samolotu w dół. Instruktor kierujący lotami opisał to następująco: „....i po wybiciu nastąpiło po prostu od razu pochylenie nosa”. Wskazuje to na odruchową reakcję pilota na fakt oderwania się samolotu. Potwierdza to sam pilot, zeznając: „....odruchowo oddałem drążek i samolot

*przyziemił na przednie koło...". Odruchowe działanie spowodowało, że pilot nie kontrolował tempa i zakresu wychylenia drążka od siebie. Efektem tego ruch drążka był na tyle duży, że wywołał gwałtowne pochylenie nosa samolotu poniżej płaszczyzny horyzontu, wyraźnie zauważalne przez instruktora obserwującego lądowanie. W dalszej części relacji instruktor dodaje: „...gdybyś po tym wybiciu nic nie ruszał, to byś ładnie opadł na dwa koła podwozia głównego”. Reakcja pilota na niezamierzone oderwanie samolotu wskazuje na niski stopień opanowania przez niego sposobów poprawiania błędów przy lądowaniu.*

**Fot. 5** Ślady pozostawione przez uszkodzoną goleń przedniego podwozia po jej złamaniu.
