## **ALBUM ILUSTRACJI**

**wypadek nr: 143/07**

**Samolot M-18A Dromader; SP-FFY**

**29 kwietnia 2007 r.; lotnisko Szczecin-Goleniów**

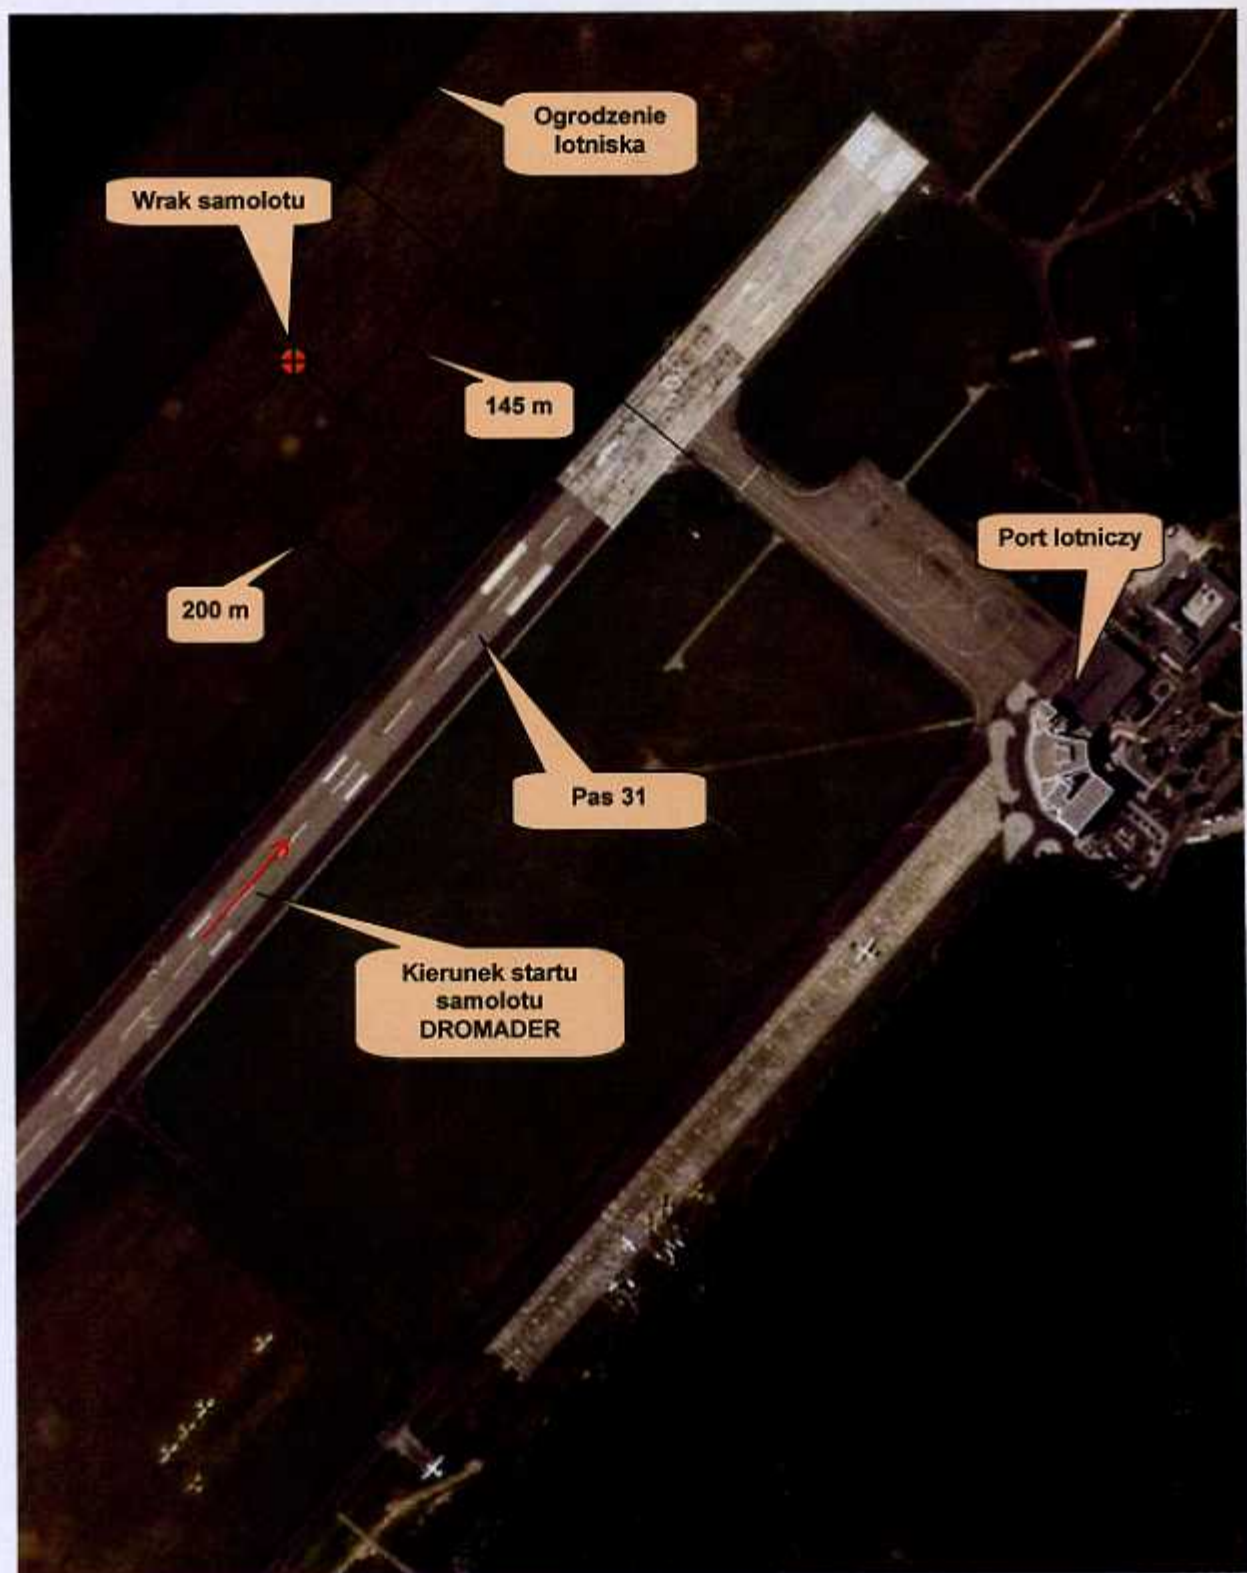
Rys. 1 – Szkic obrazujący położenie wraku samolotu na podstawie zdjęcia satelitarnego północno-zachodniego krańca pasa startowego lotniska Szczecin-Goleniów.

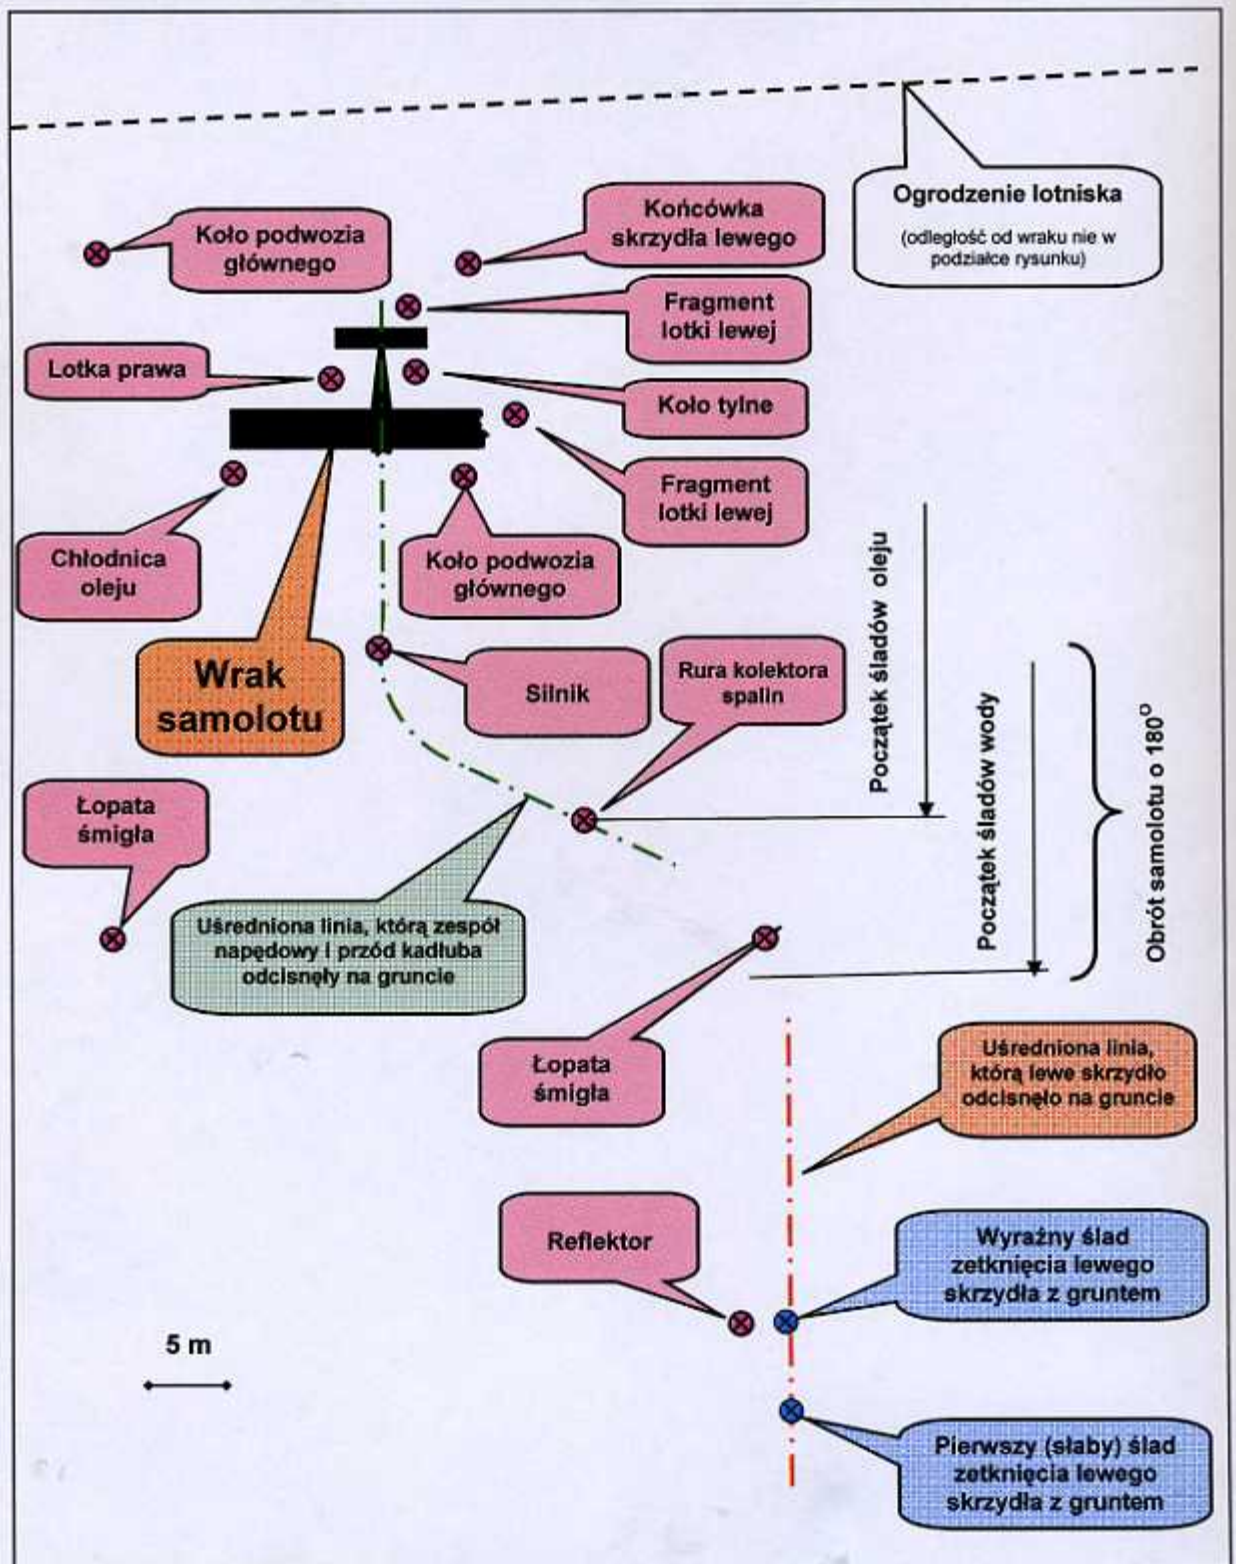
Rys. 2 – Szkic obrazujący przemieszczanie samolotu od momentu pierwszego zetknięcia z gruntem oraz położenie jego szczątków. Po zatrzymaniu się samolot był obrócony o ok. 270° w stosunku do kierunku startu.

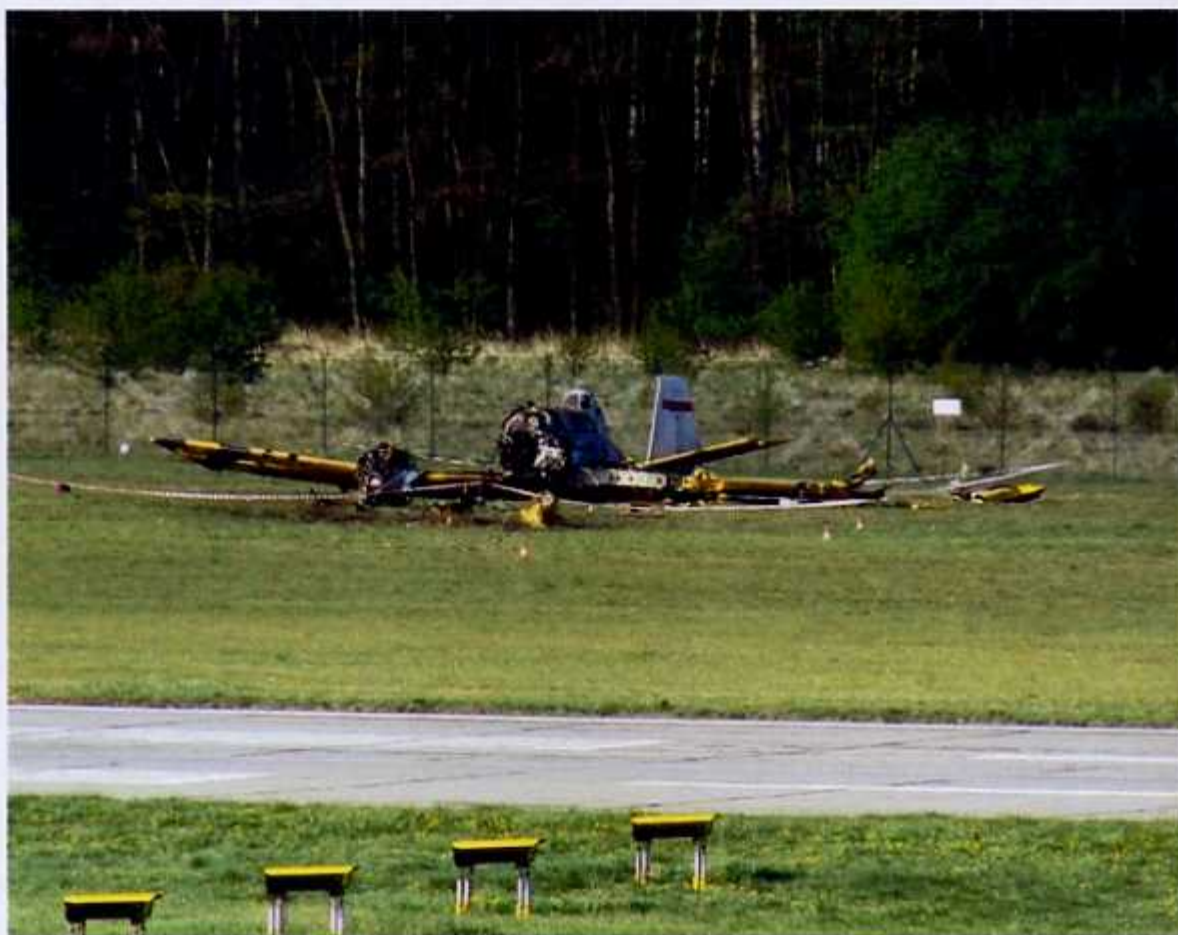
Fot. 1. Widok na samolot od przodu; zdjęcie sprzed pasa startowego.

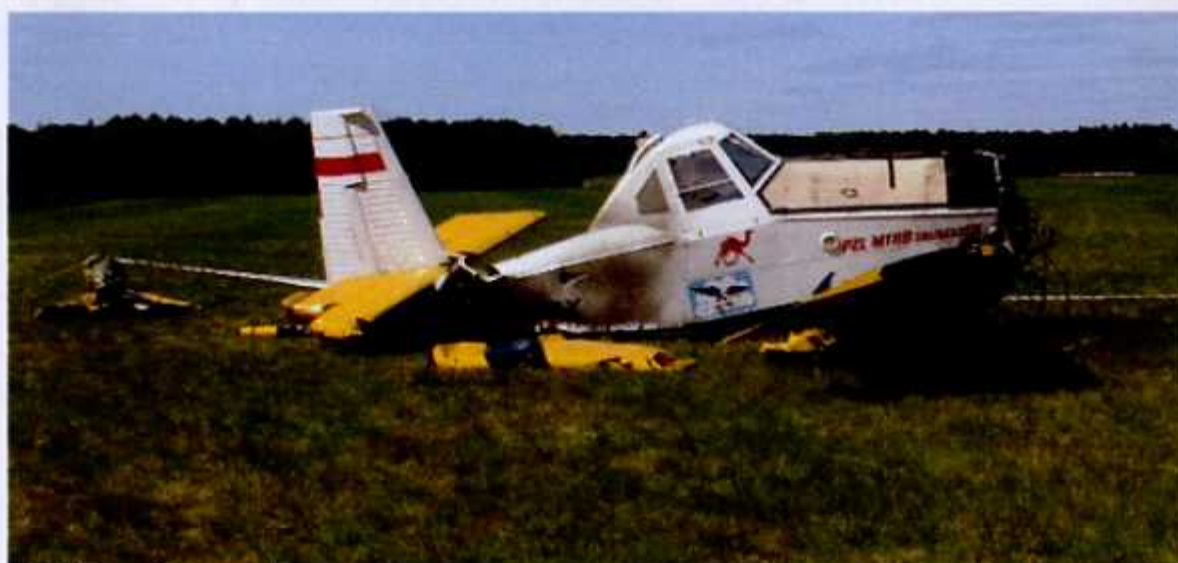
Fot. 2. Prawa strona samolotu.

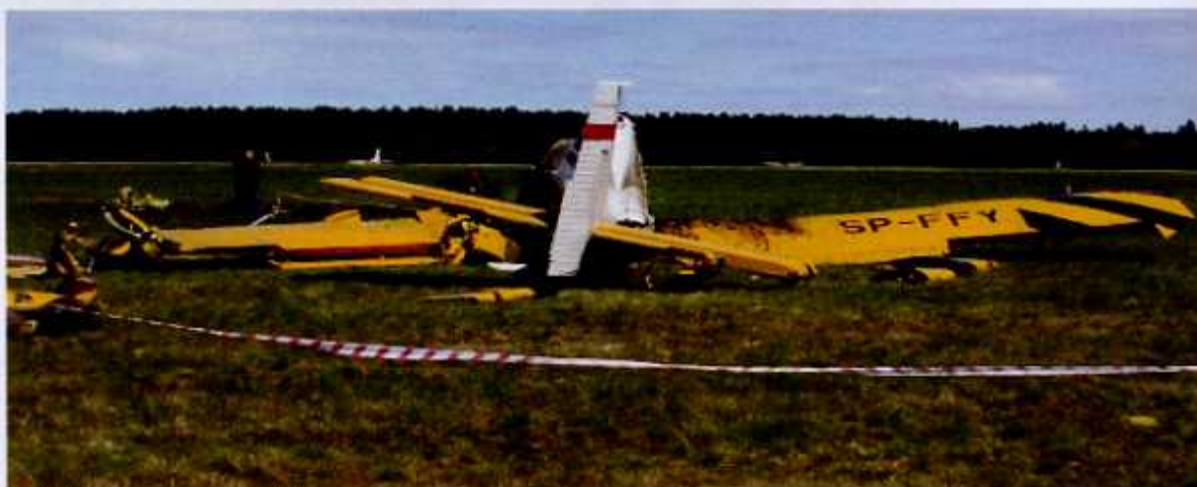
Fot. 3. Widok na samolot z tyłu.

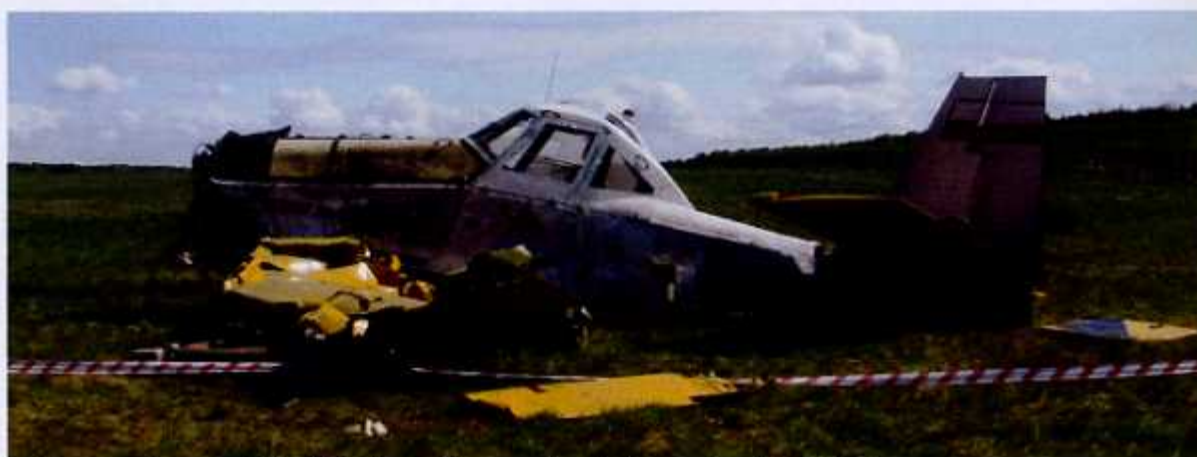
Fot. 4. Lewa strona samolotu; zbliżenie na zniszczone skrzydło lewe – patrz dalsze zdjęcia.

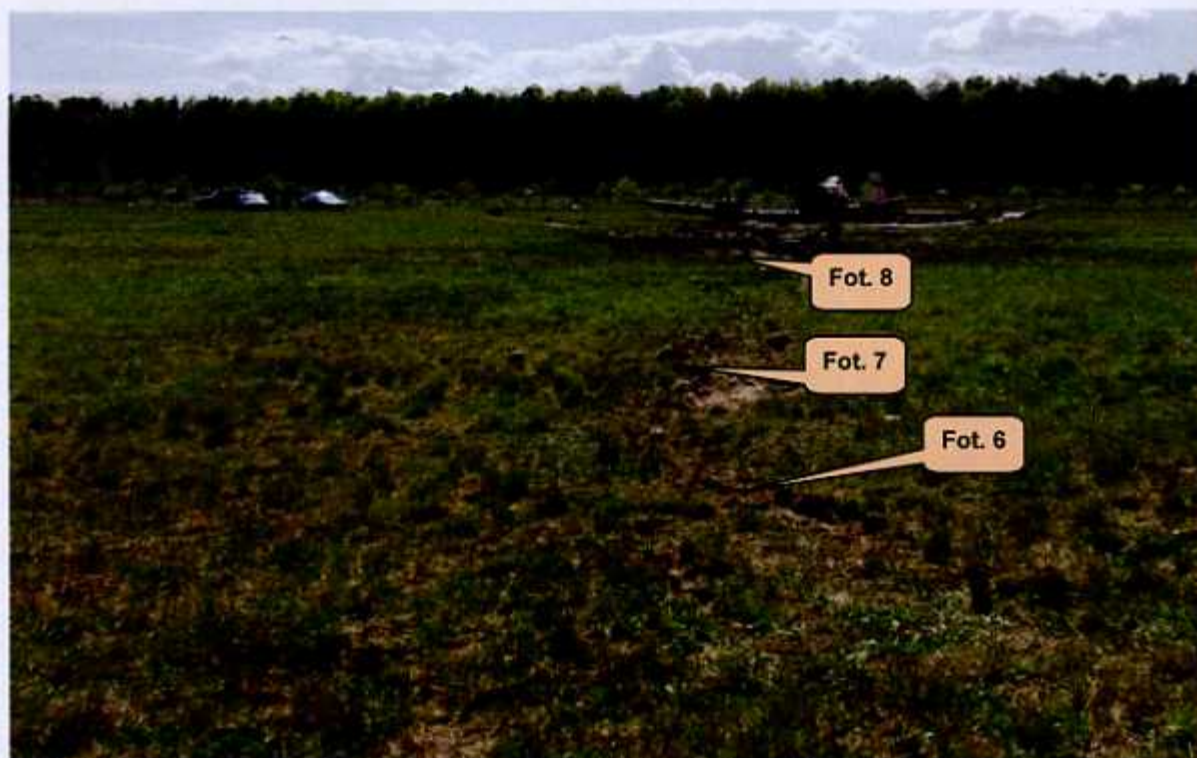
Fot. 5. Ślad jaki zostawiło lewe skrzydło i przód (zespół napędowy) samolotu; zbliżenia – patrz dalsze zdjęcia.

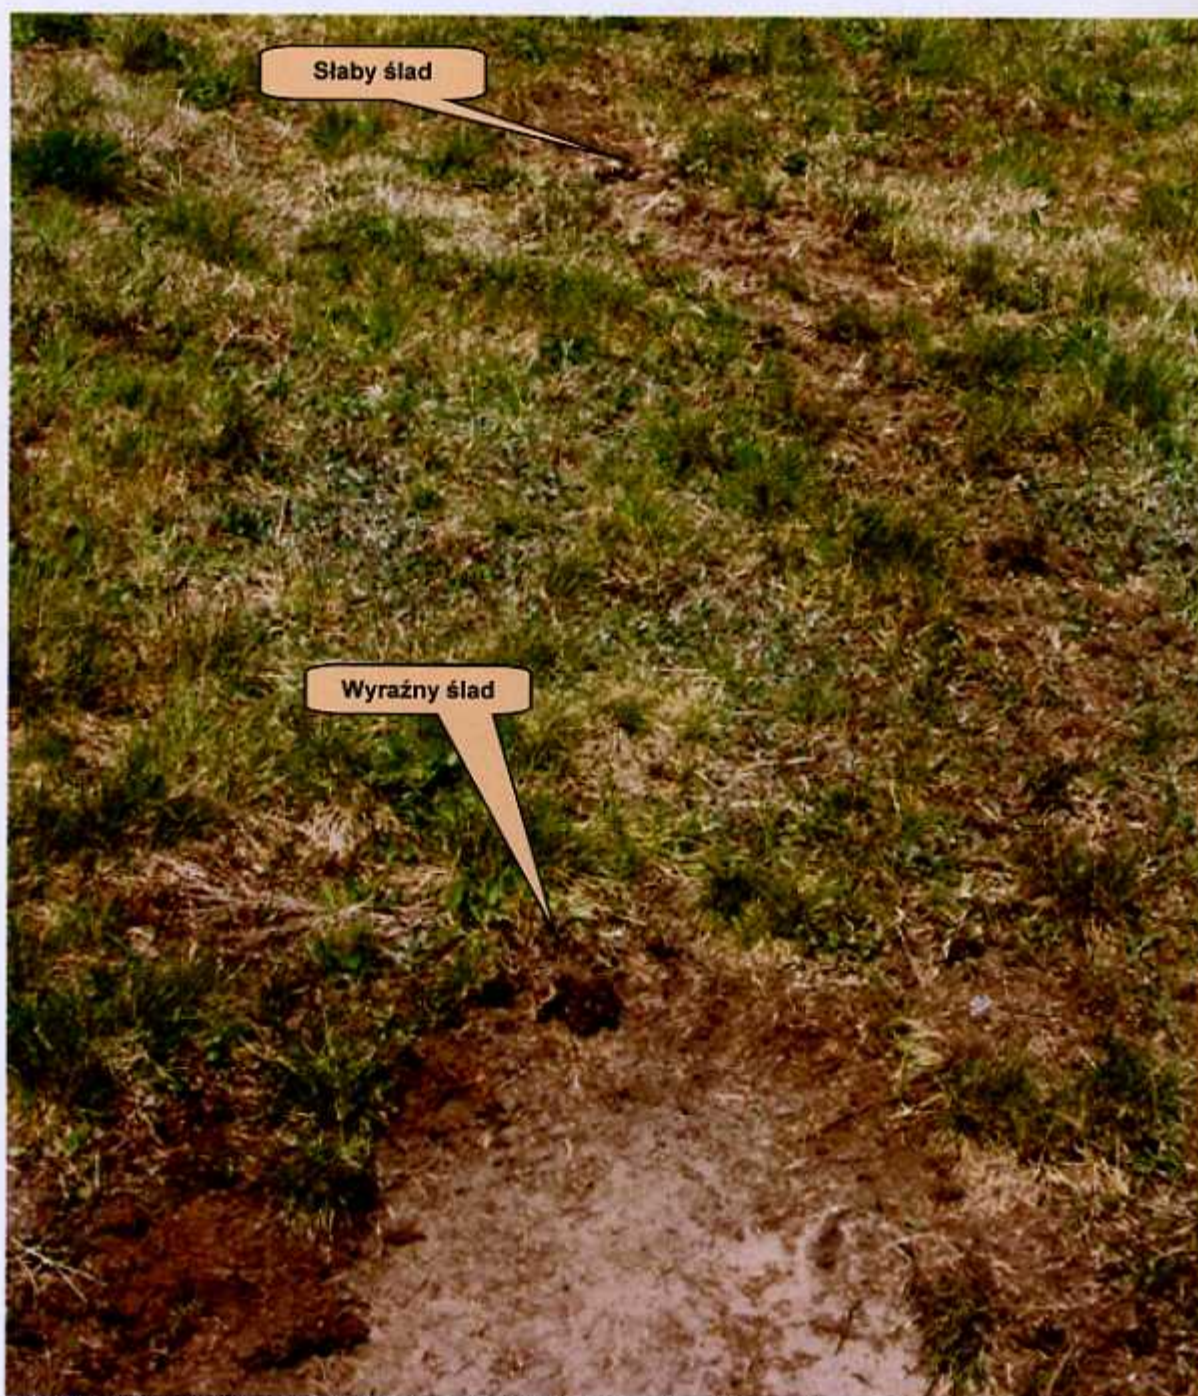
Fot. 6. Pierwszy, słaby i następny, wyraźny, ślad zetknięcia lewego skrzydła z gruntem

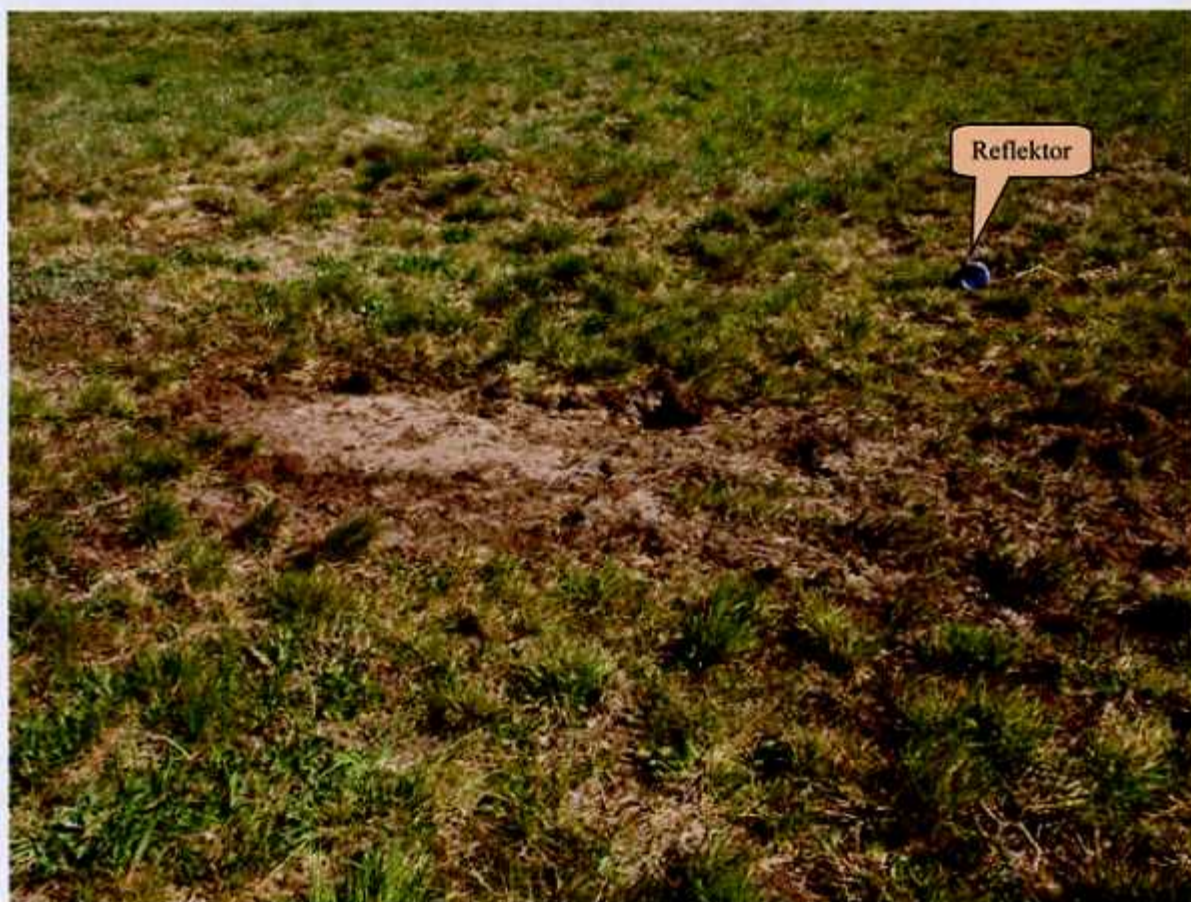
Fot. 7. Wyraźny ślad zetknięcia lewego skrzydła z gruntem

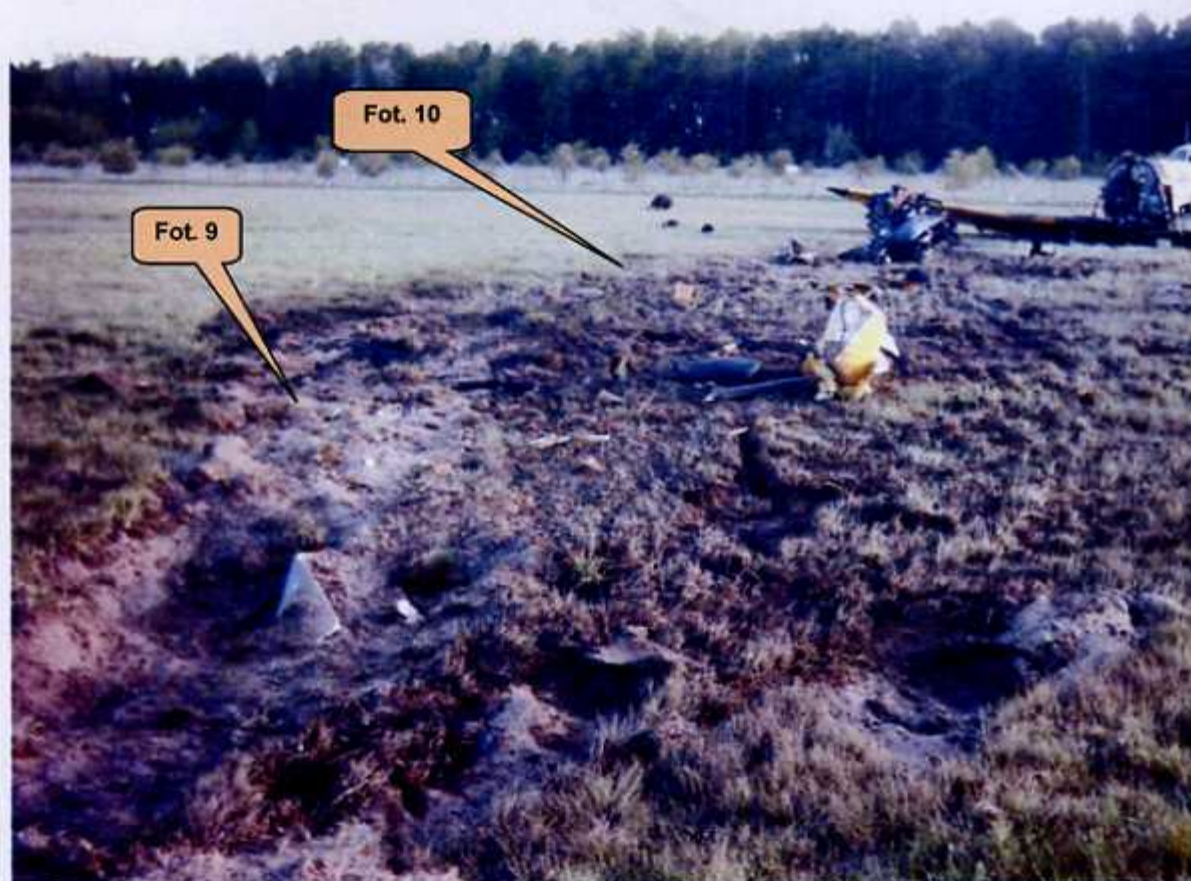
Fot. 8. Widok na ślad od miejsca, w którym leży łopata śmigła; zbliżenia – patrz dalsze zdjęcia.

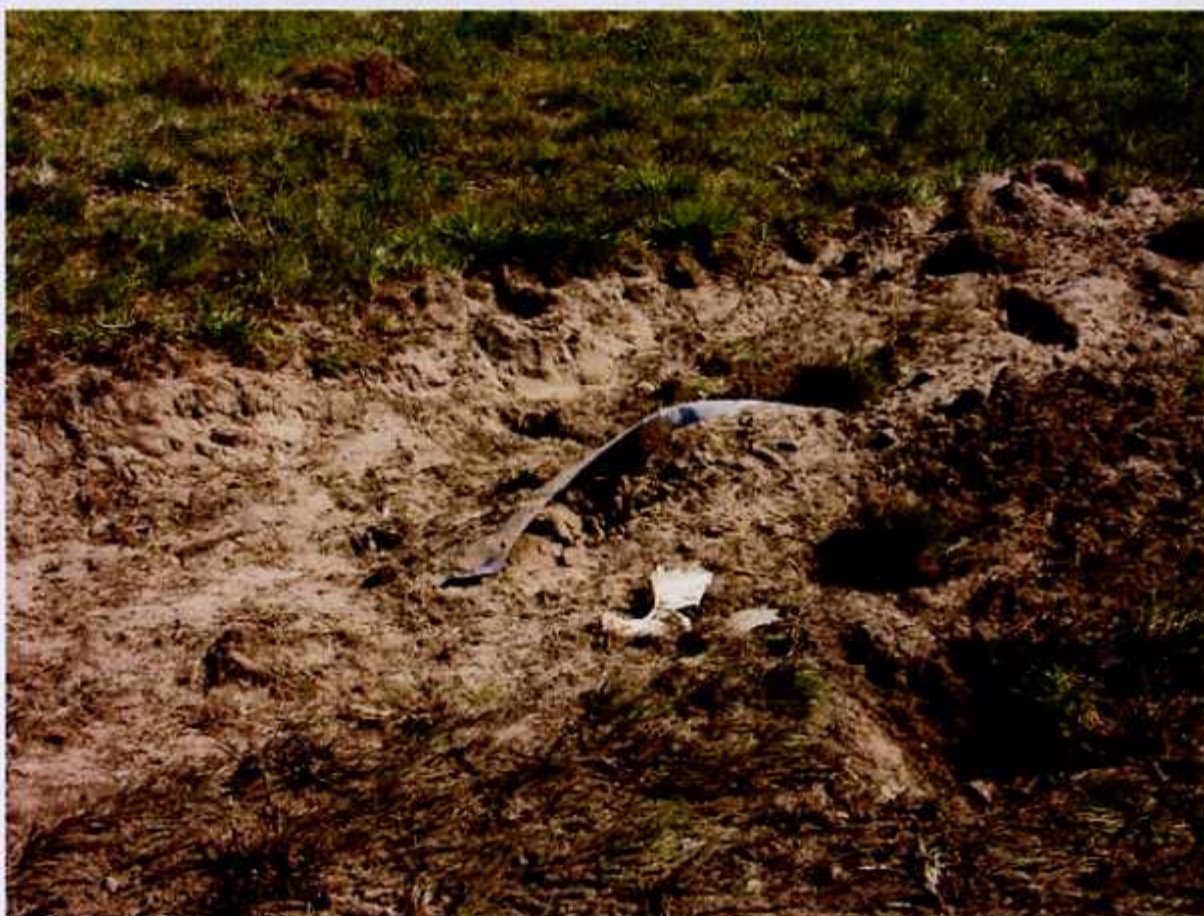
Fot. 9. Lopata śmigła.

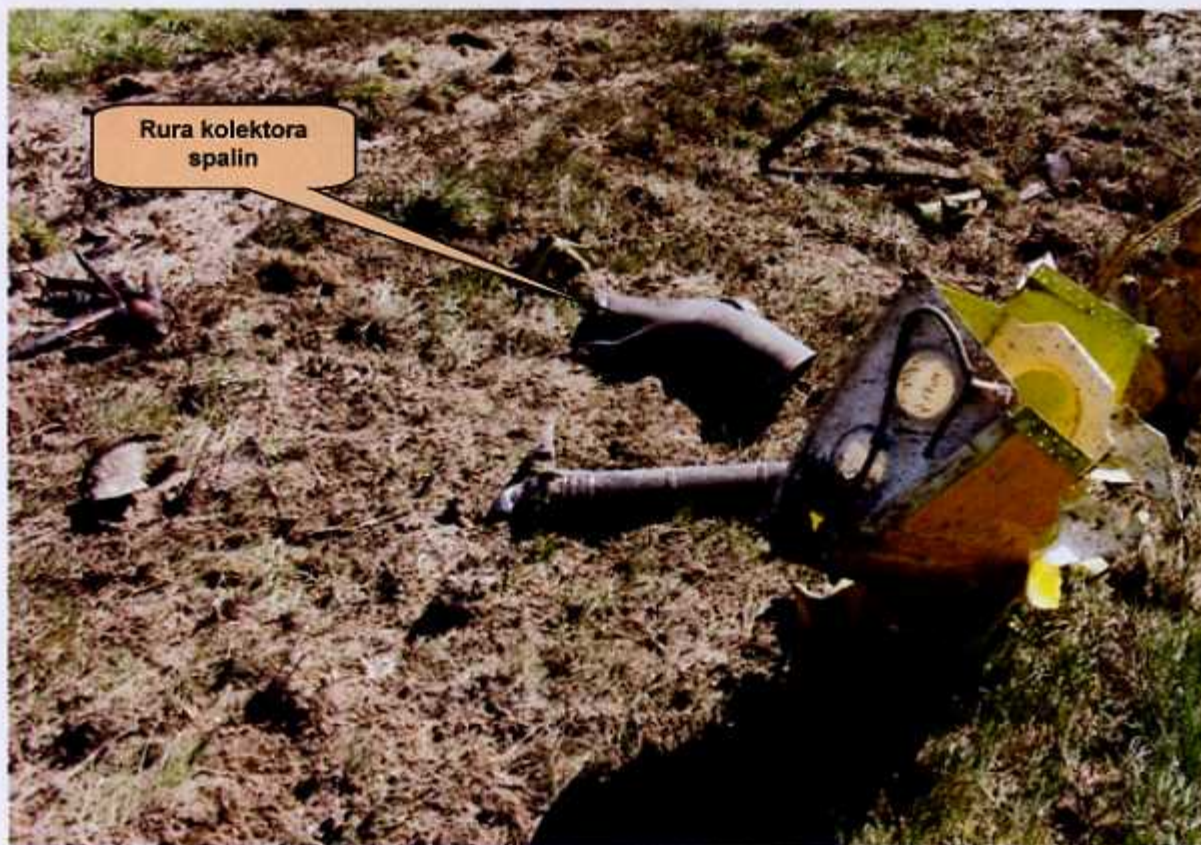
Fot. 10. Rura kolektora spalin; od tego miejsca są wyraźne ślady oleju na trawie.

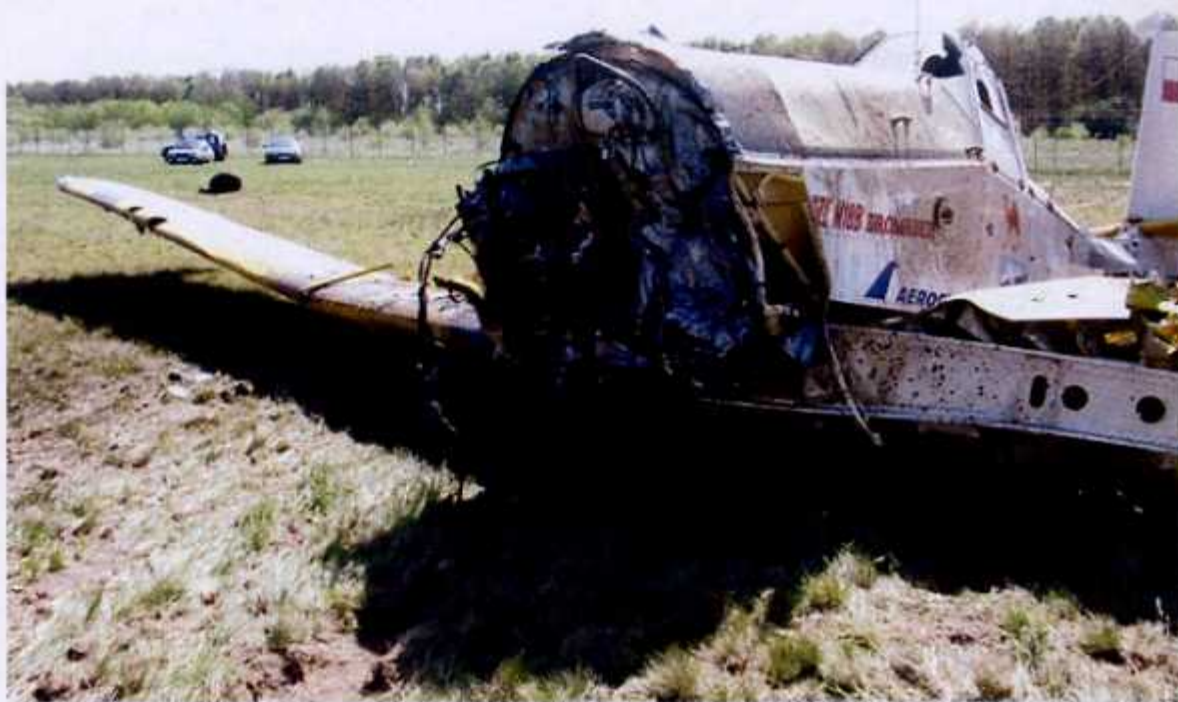
Fot. 11. Przegroda ogniowa z resztkami łoża silnika i instalacji zespołu napędowego.

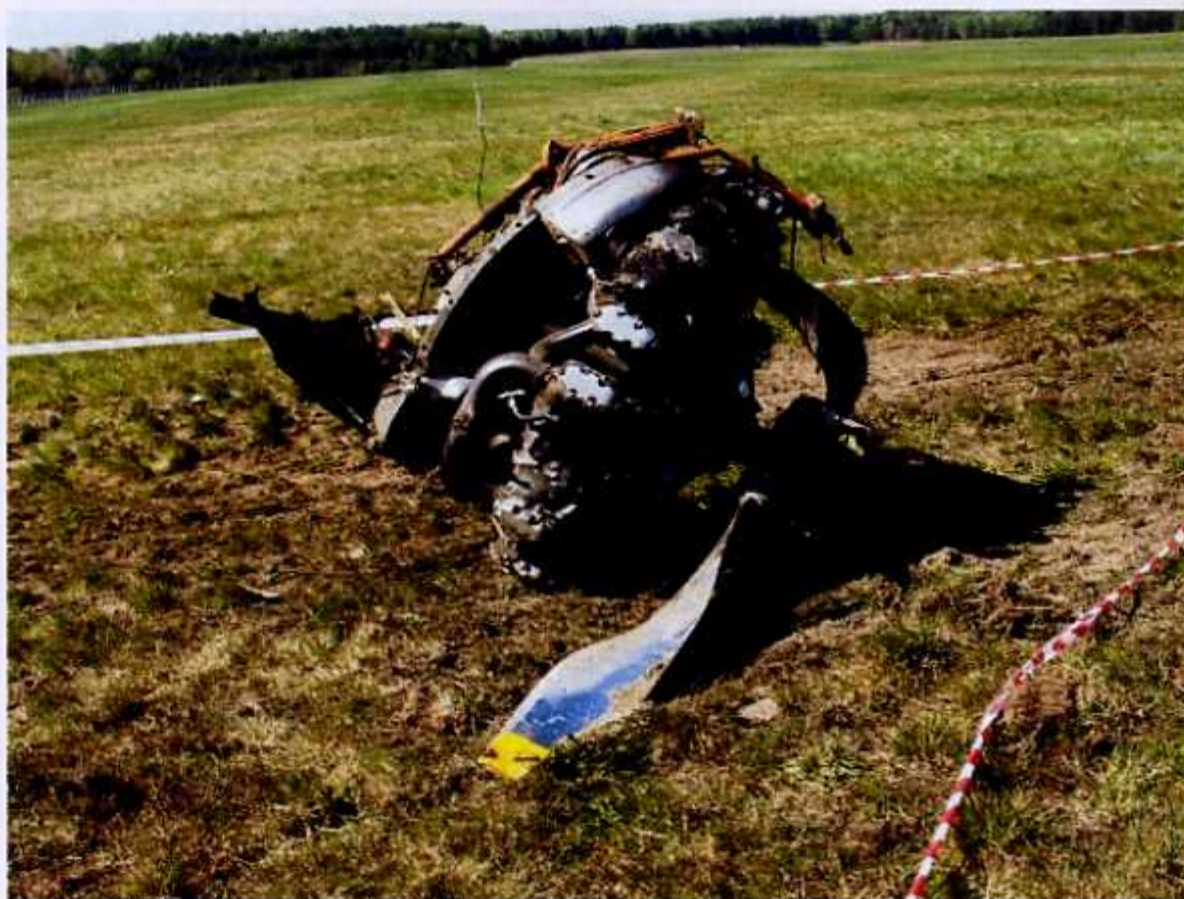
Fot. 12. Oddzielony od samolotu silnik ze śmigłem

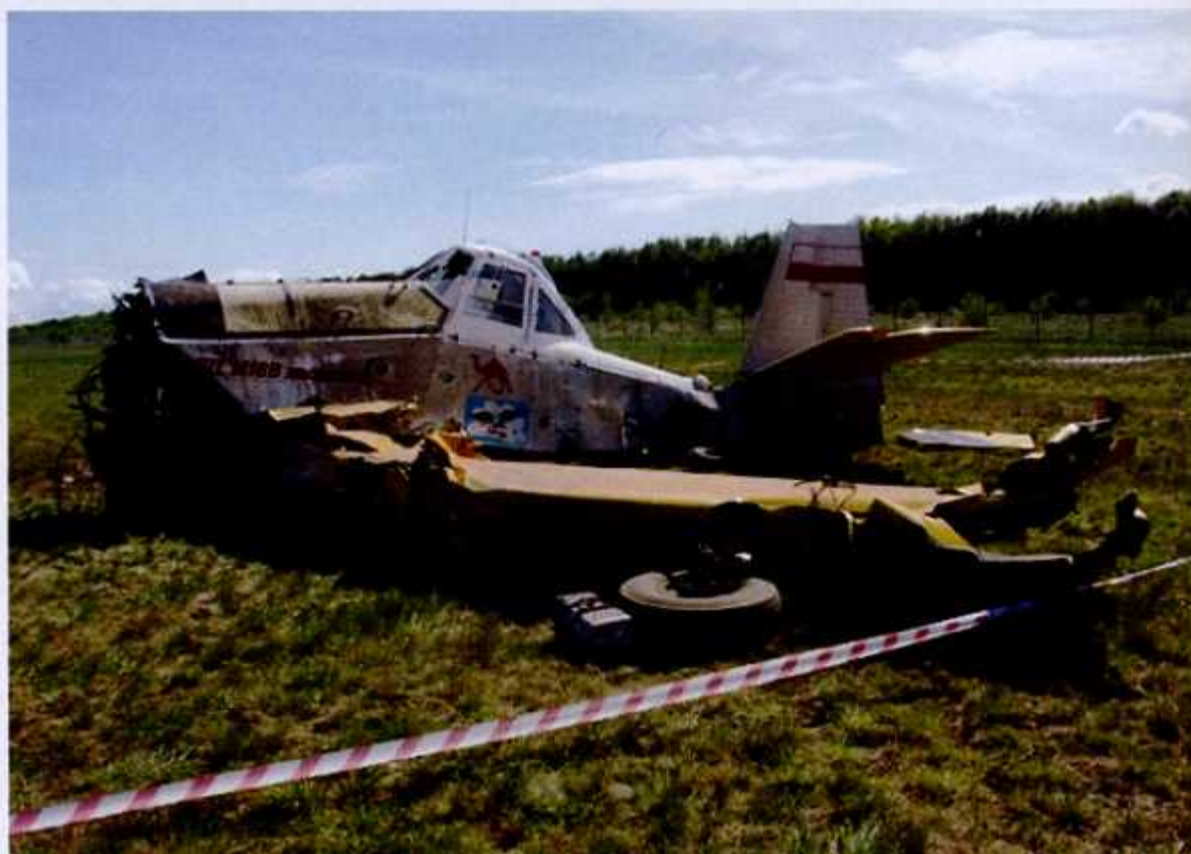
Fot. 13. Zbliżenie na lewe skrzydło samolotu.

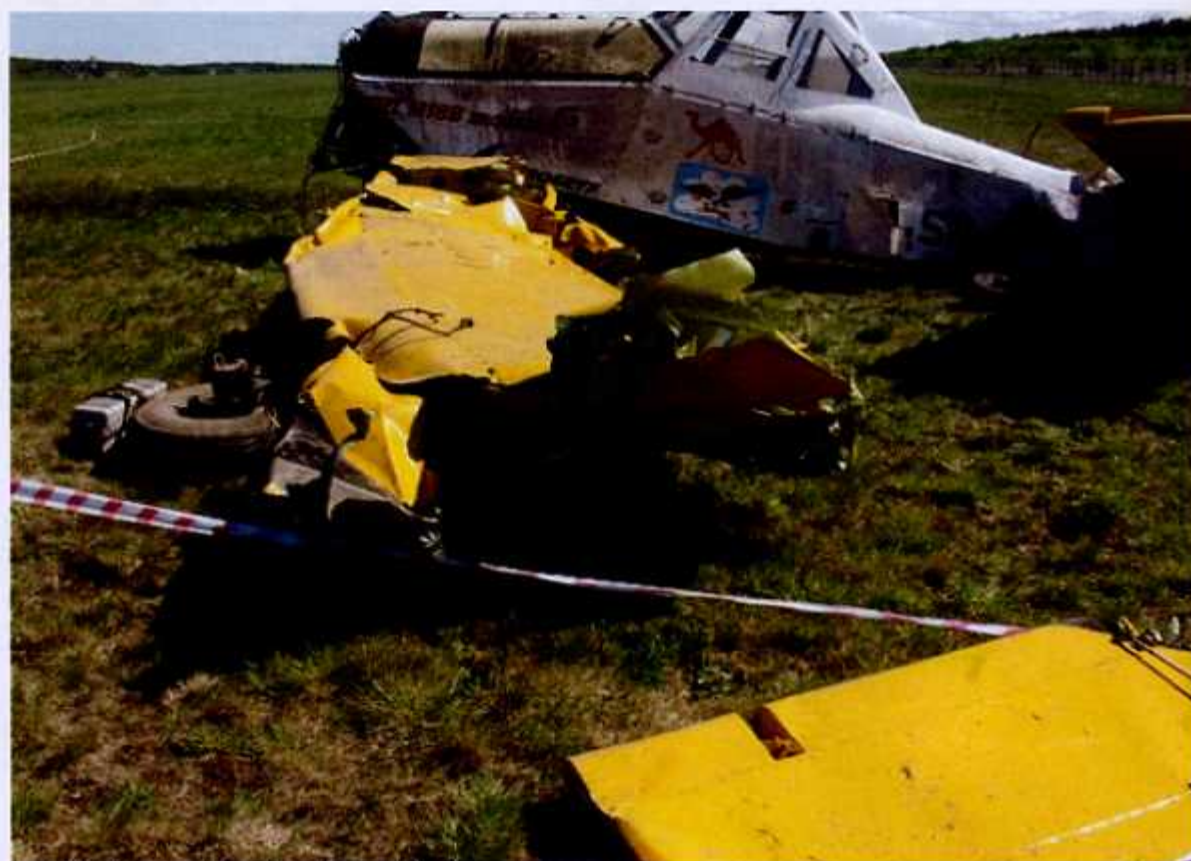
Fot. 14. Zniszczone lewe skrzydło samolotu.

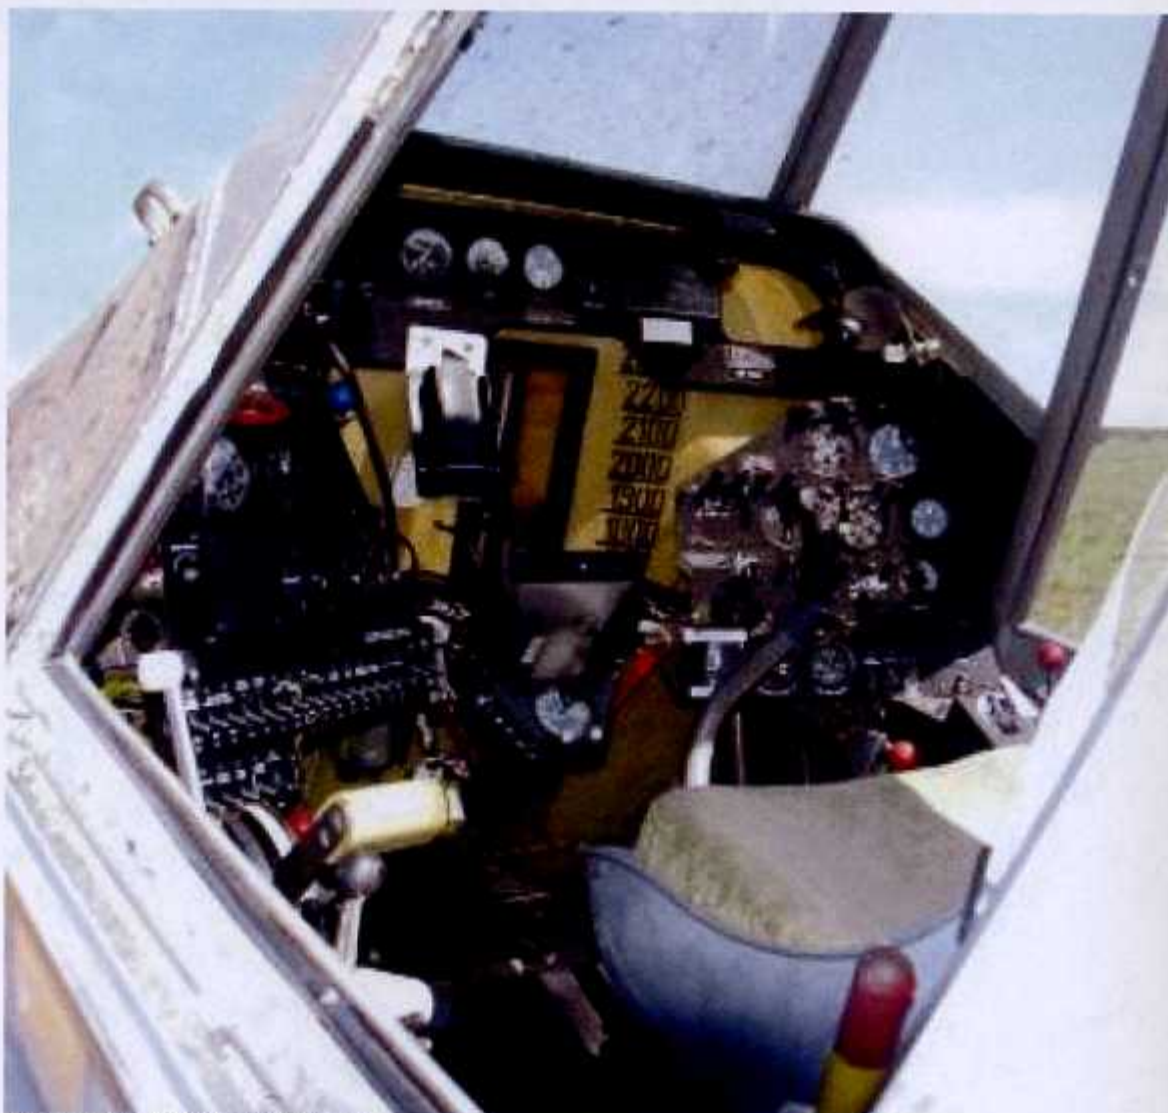
Fot.15. Wnętrze kabiny z lewej strony.

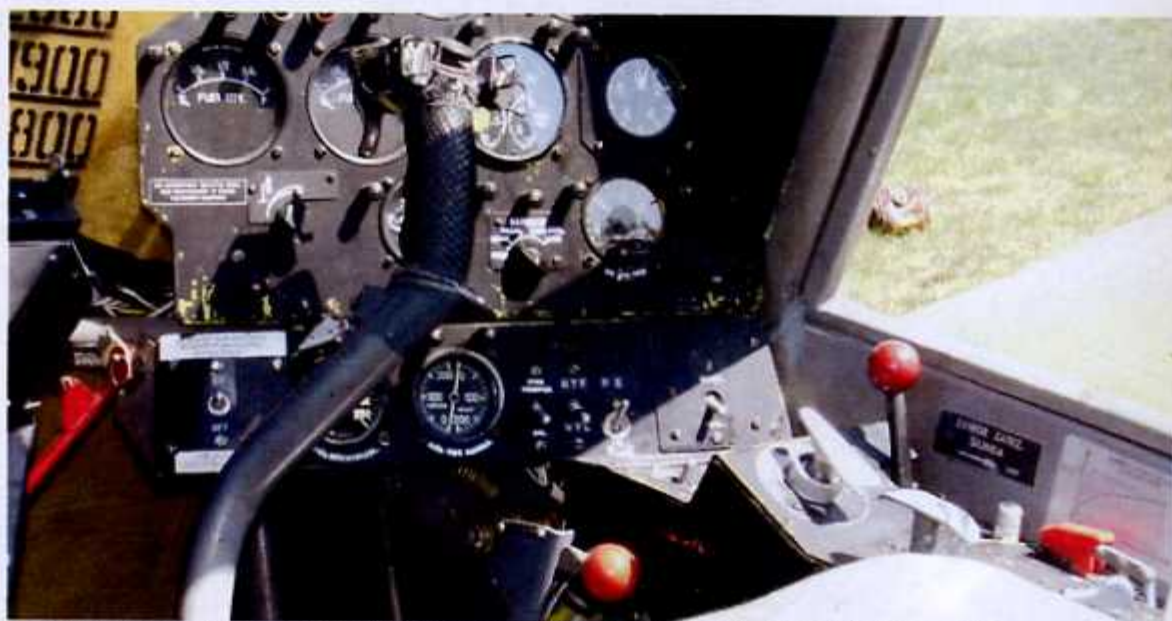
Fot.16. Zbliżenie na prawą część tablicy przyrządów – widoczne położenia przełączników i sterowników.

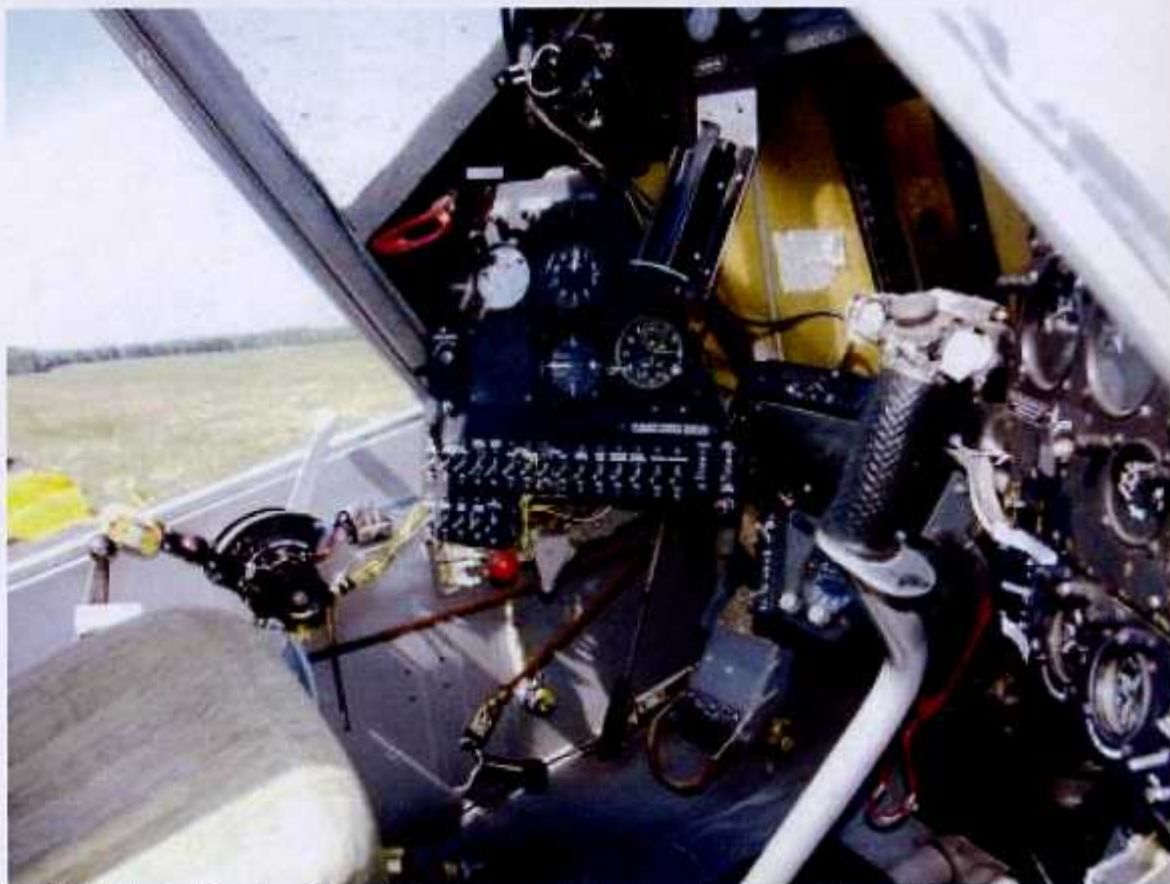
Fot.17. Wnętrze kabiny z lewej strony. Dźwignia sterowania trymerem steru wysokości w przednim położeniu.

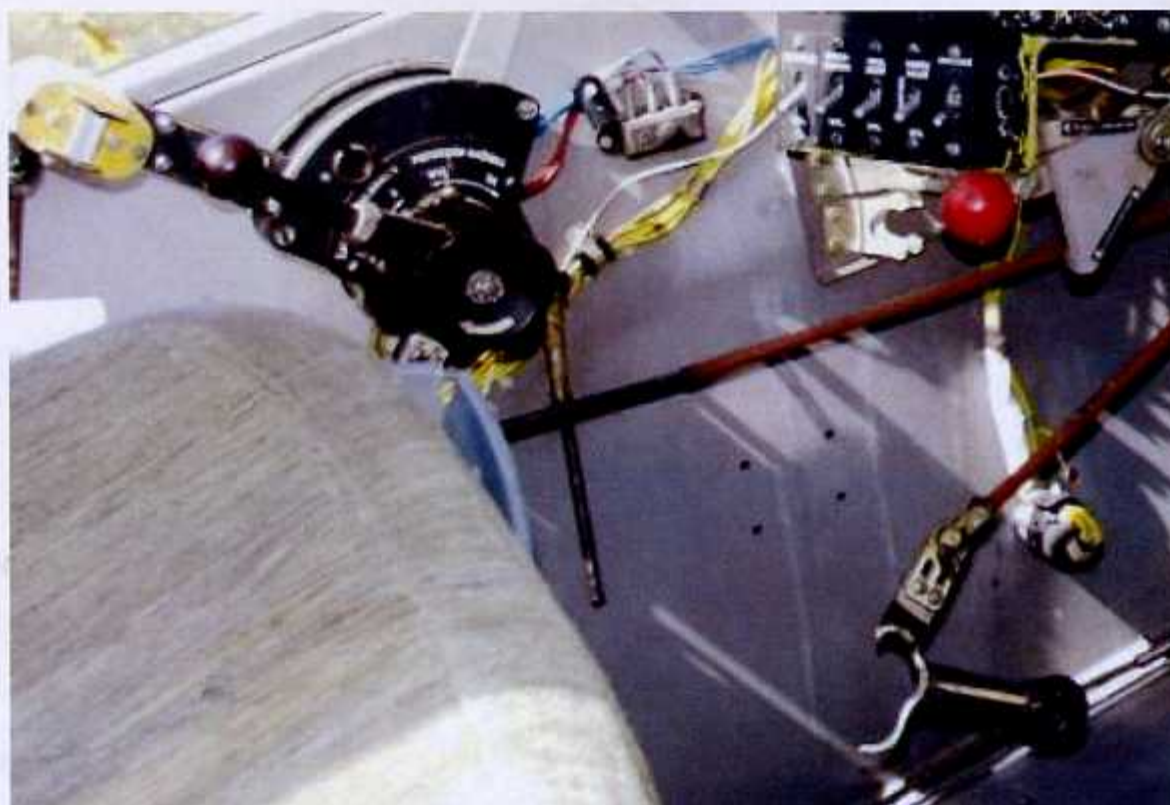
Fot.18. Zbliżenie na sektor manetek sterowania zespołem napędowym (w lewym górnym rogu kadru) – widoczna rozerwana obejmą dźwigni sterowania podgrzewem gaźnika (w prawym dolnym rogu kadru) i urwana końcówka bowdena sterowania zasłonkami chłodnicy oleju (w środku kadru). Dźwignia sterowania podgrzewem gaźnika spadła z osi sektora.

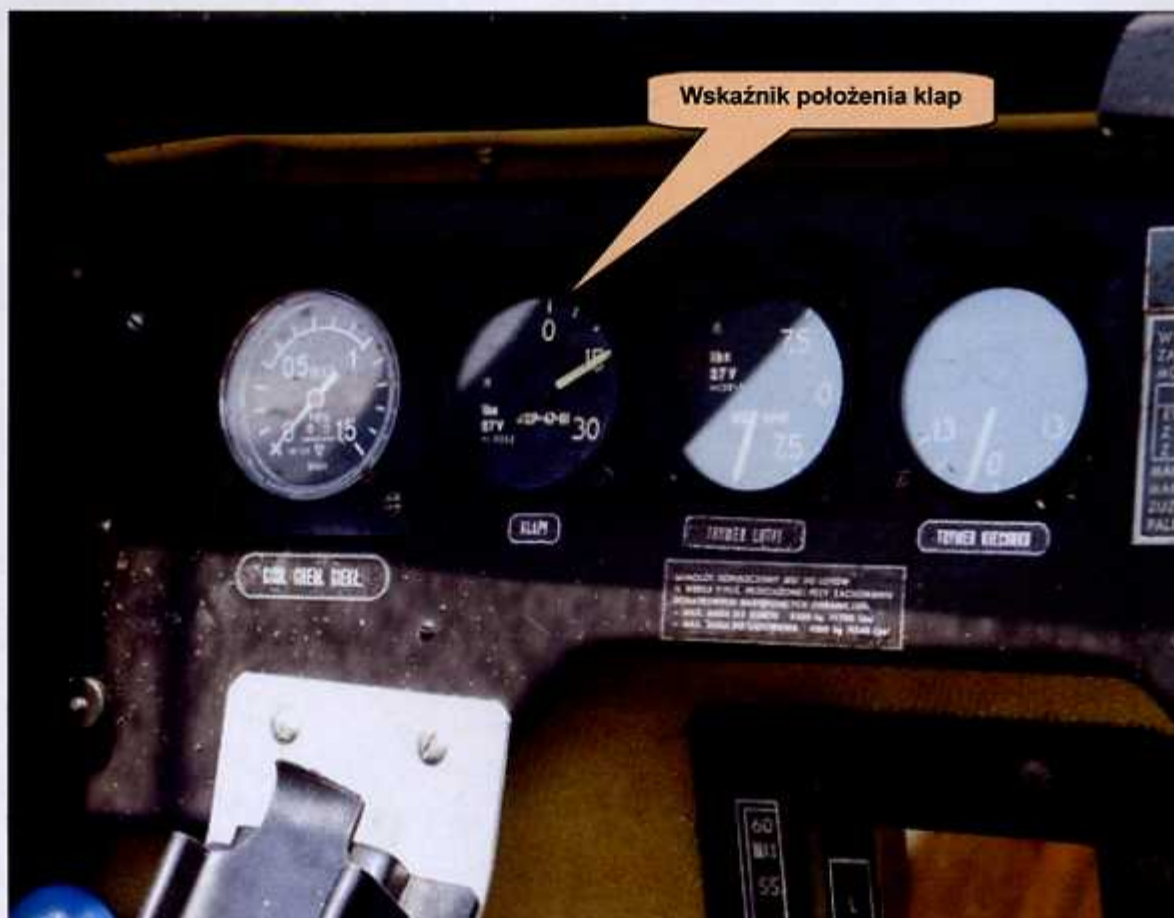
Fot. 19. Tablica przyrządów, część środkowa - wskaźnik położenia klap wskazuje 15°.
