## **ALBUM ILUSTRACJI**

**wypadek nr: 143/07**

**Samolot M-18A Dromader; SP-FFY**

**29 kwietnia 2007 r.; lotnisko Szczecin-Goleniów**

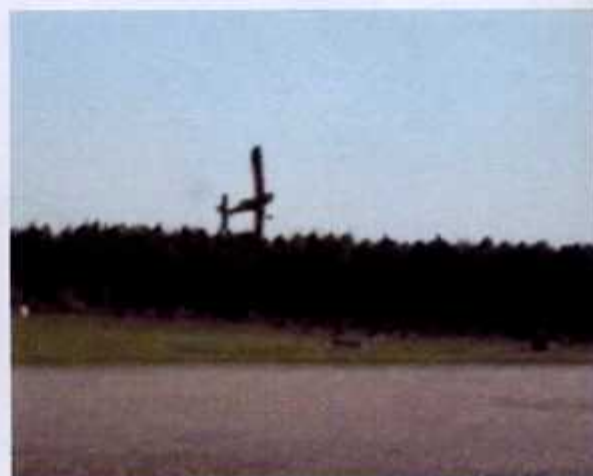
D – ...przechylenie osiąga niemal 90°...

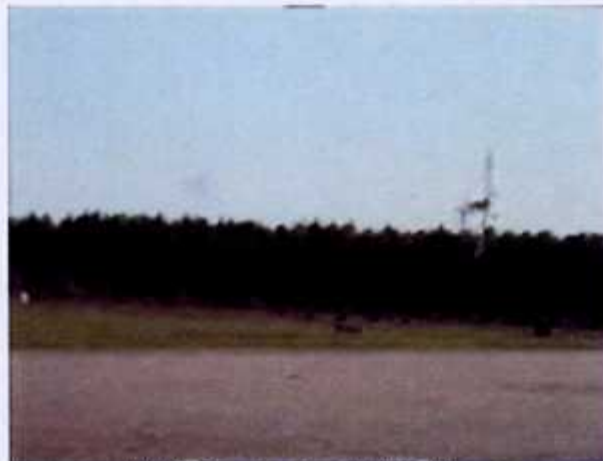
I – ...samolot kieruje się niemal dokładnie ogonem na kamerę, oś kadłuba znajduje się ok. 20-25 m nad ziemią...

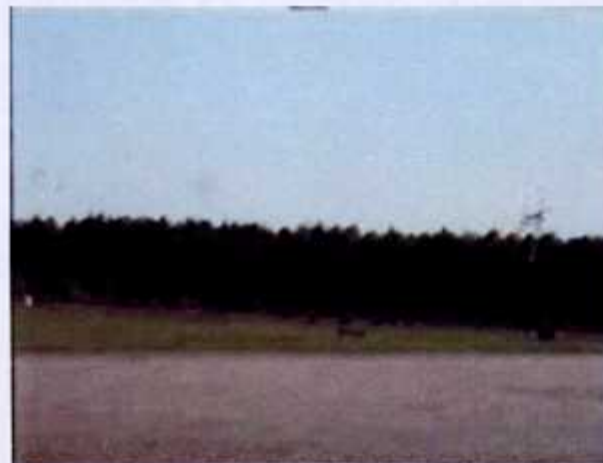
K – ...wyraźnie widoczny początek utraty wysokości i opuszczanie nosa...

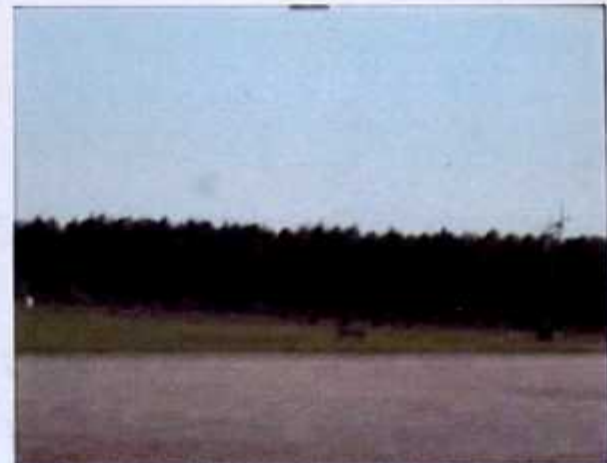
L – ...początek ślizgu na lewe skrzydło...

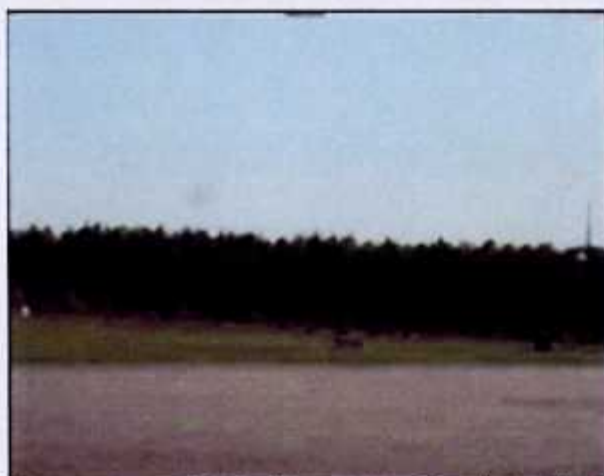
M – ...utrata wysokości w ślizgu na lewe skrzydło, końcówka lewego skrzydła w odległości już tylko ok. 5 m od ziemi...

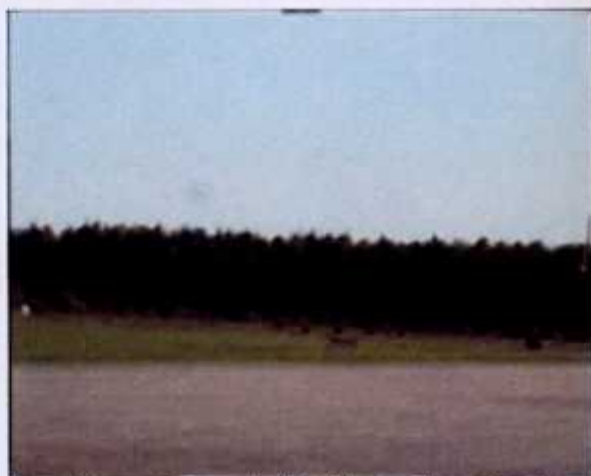
N – ...dalsza utrata wysokości w ślizgu na lewe skrzydło...

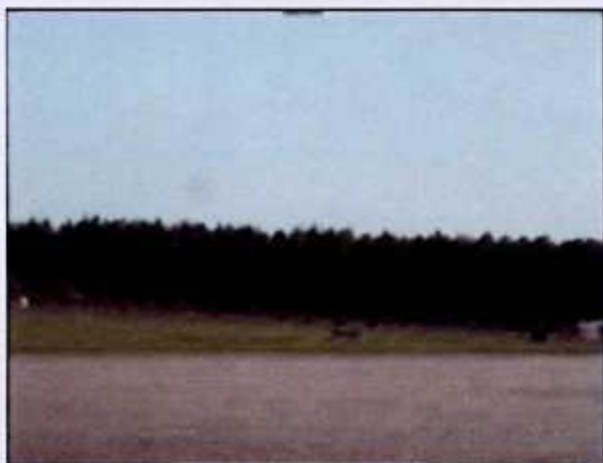
S – przy prawym brzegu kadru widać początek białego rozbryzgu wody z pękającego zbiornika chemikaliów po zderzeniu samolotu z ziemią

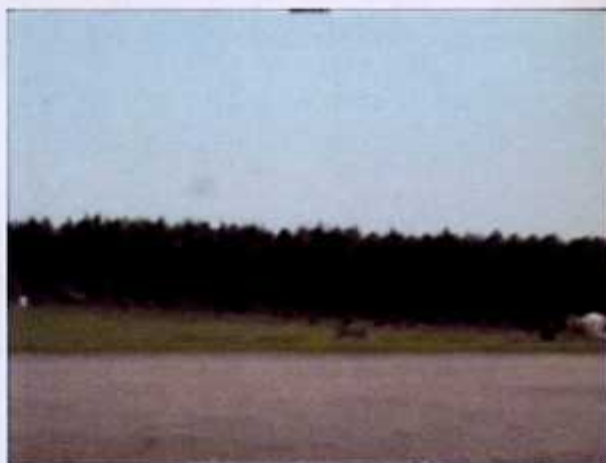
T – przy prawym brzegu kadru widać rozwój białego rozbryzgu wody z pękającego zbiornika chemikaliów po zderzeniu samolotu z ziemią

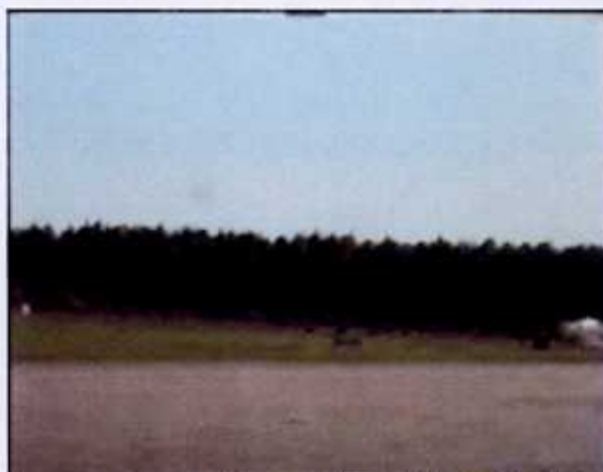
U – przy prawym brzegu kadru widać rozwój białego rozbryzgu wody z pękającego zbiornika po zderzeniu samolotu z ziemią
