**MINISTERSTWO INFRASTRUKTURY
PAŃSTWOWA KOMISJA BADANIA WYPADKÓW LOTNICZYCH**

RAPORT KOŃCOWY

zdarzenie nr: 147/07

Szybowiec SZD-55-1 Promyk; SP-3693

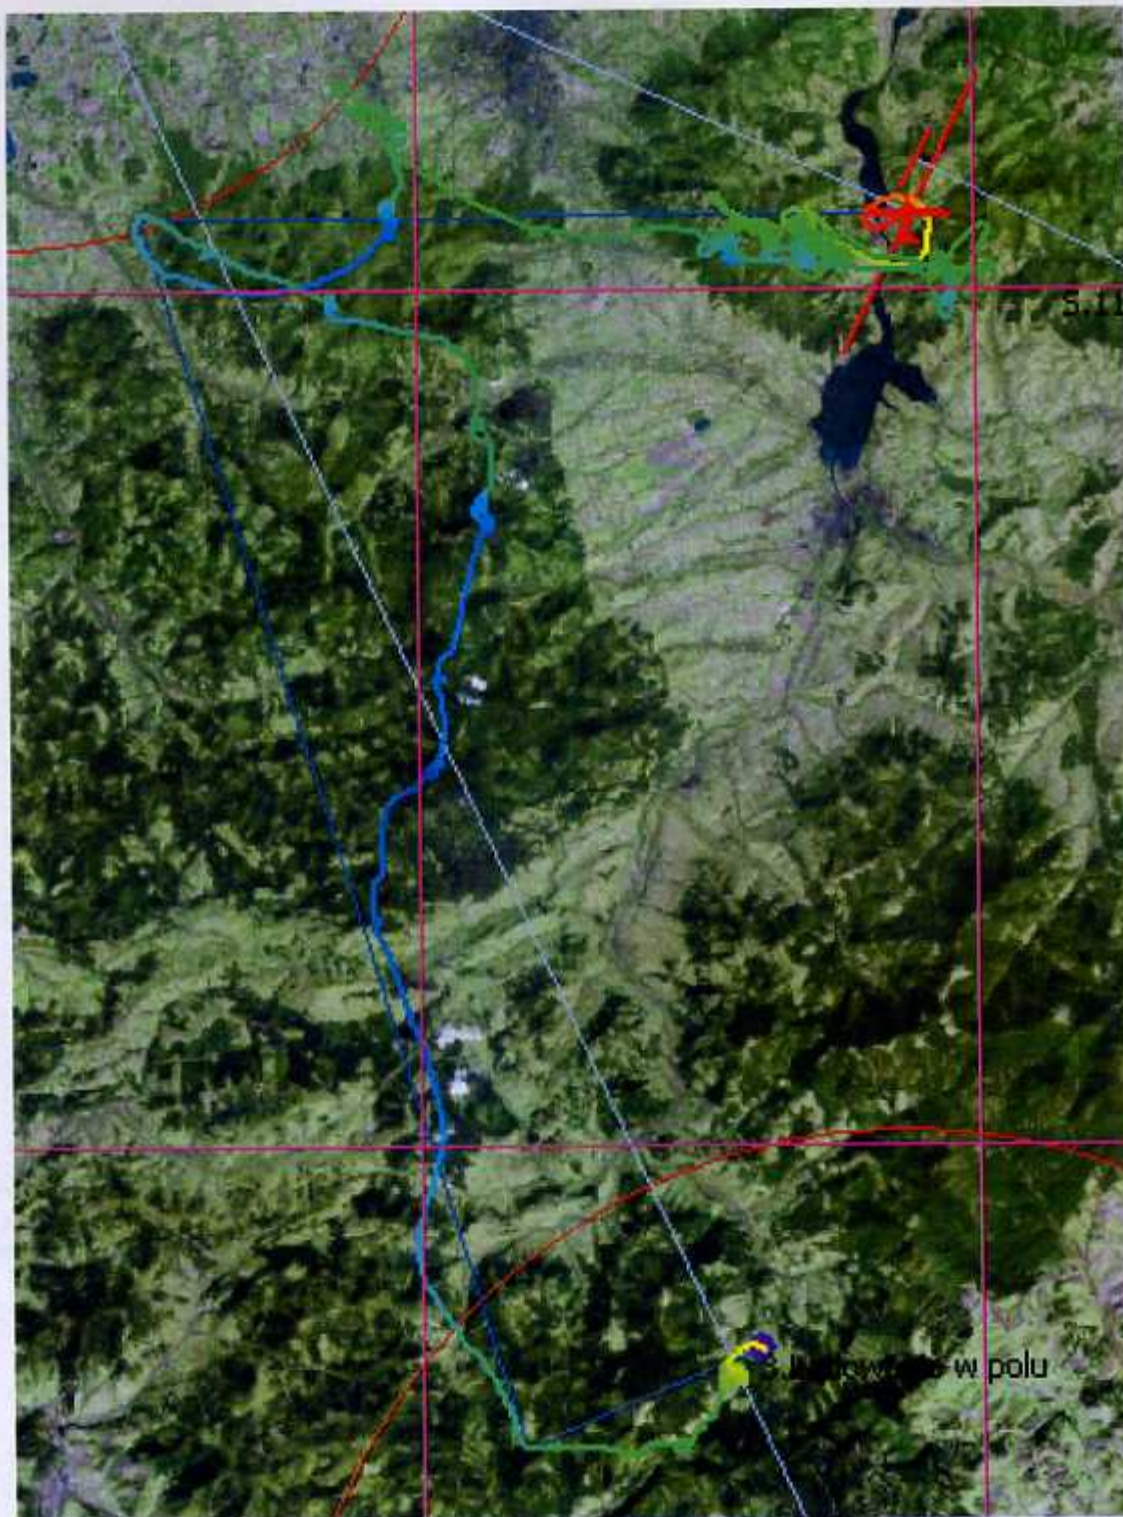
Od 27 kwietnia pilot startował w zawodach szybowcowych Eurobeskidy 2007. Są to zawody o wysokim stopniu trudności i zwiększonym ryzyku, ponieważ większość konkurencji jest rozgrywana w trudnym górskim terenie. Dodatkowym czynnikiem zwiększającym ryzyko startujących zawodników jest termin zawodów, które tradycyjnie są rozgrywane na początku sezonu lotnego, kiedy większość pilotów ma niewielki trening po sezonie zimowym. Powyżej wykazano, że pilot przed startem w zawodach wykonał zaledwie kilka lotów. Nie był debiutantem, ponieważ startował w tych zawodach także w roku ubiegłym. Można jednak przypuszczać, że taki trening przed trudnym lataniem w warunkach górskich był niewystarczający. Potwierdzają to wyniki uzyskane w dwóch pierwszych konkurencjach zawodów, gdzie pilot zajmował lokaty w końcowej części tabeli. Pogląd ten potwierdza także szczegółowa analiza parametrów lotu 3 konkurencji zapisanych na rejestratorze GPS, z której wynika, że pilot nie wykorzystywał optymalnie istniejących warunków meteorologicznych.

Poniżej przedstawiono zapis rejestratora GPS nałożony na zdjęcie satelitarne odcinka trasy 3 konkurencji zawodów, który pokonał pilot. Kolory odwzorowują wysokość lotu od żółtego (małe wysokości) poprzez zielony (średnie wysokości) do granatowego (duże wysokości).

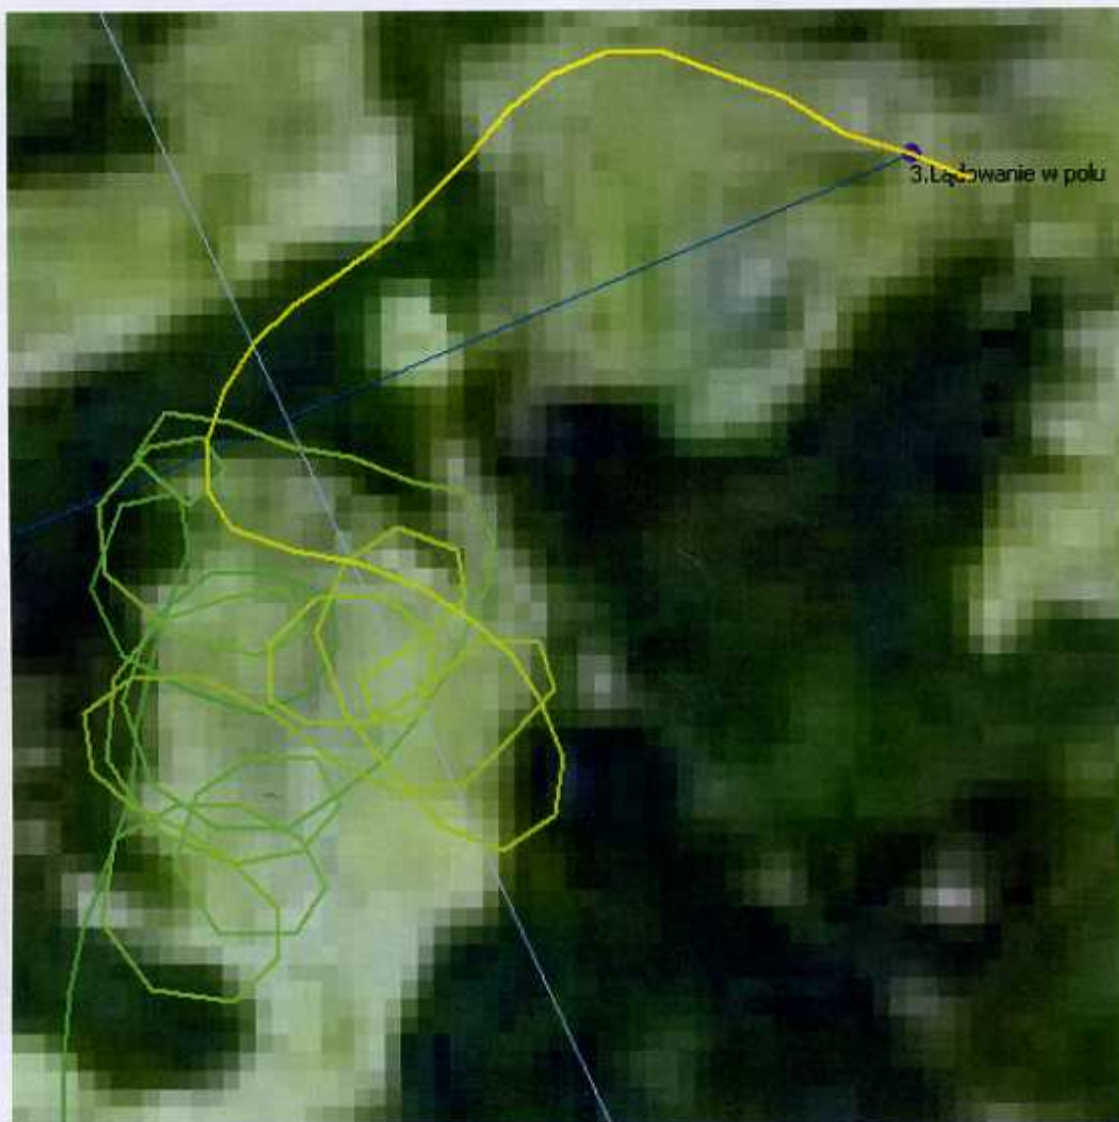
Przegibek 990 m npm doszło do tak znacznej utraty wysokości, że groziło to lądowaniem przymusowym w wysokich górach. W tej sytuacji pilot zdecydował o zmianie kierunku na północno-wschodni, ku dolinie rzeki Ujsoły. W odległości około 6 km na południe od miejscowości Ujsoły pilot napotkał słaby komin, którego jednak nie udało mu się wycentrować. Tor lotu i próbę centrowania ostatniego komina przedstawiono poniżej.

Wysokość nadal malała, więc będąc na wysokości ok. 875 m QNH, kiedy rzeczywista wysokość wynosiła ok. 190 m AGL, pilot podjął decyzję o lądowaniu w terenie przygodnym bez przeglądu wybranego pola. Lądowanie wykonywał z prostej, na kierunku ok. 110°. Lądując pod stok, pilot w trakcie wyrównania zauważył poprzeczną skarpe, o wysokości ok. 40 cm. Próbował ją „przeskoczyć”, ściągając drążek sterowy na siebie, ale szybowiec przepadł i dynamicznie zderzył się podwoziem głównym, a następnie kółkiem ogonowym ze skarpe, co doprowadziło do licznych, uszkodzeń. Szybowiec zakończył dobieg na stoku, na wysokości 769 m QNH.

Jak widać z powyższego opisu szybowiec w końcowej fazie przelotu znajdował się na tak małej wysokości nad terenem, że nie pozwoliło to pilotowi na wykonanie prawidłowego oblotu pola przygodnego lądowania i tym samym uniemożliwiło zauważenie występujących tam przeszkód (skarpy i miedze).
