ALBUM ILUSTRACJI
z wypadku samolotu kategorii Specjalnej
3Xtrim 550 Trener-Special-11; SP-YMT
12 maja 2007 r., lądowisko Góraszka (EPGO)

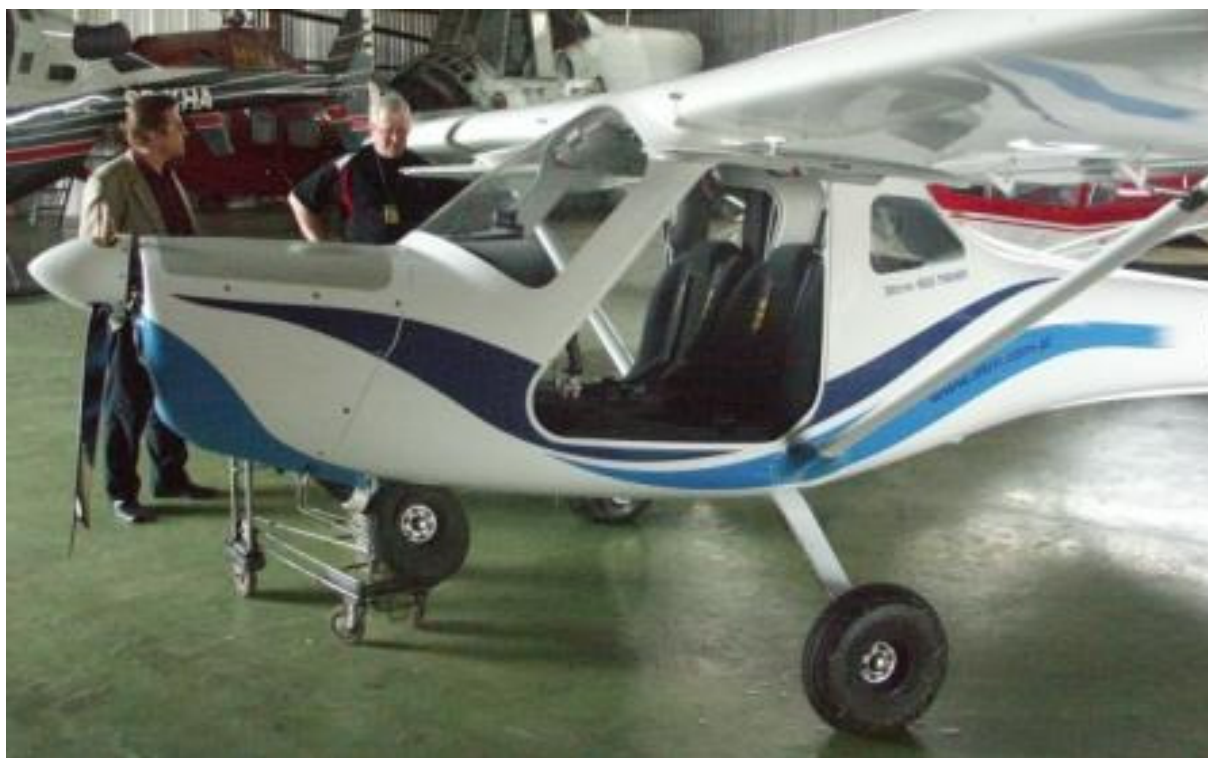
4 – Ogólny widok samolotu w hangarze po wypadku.

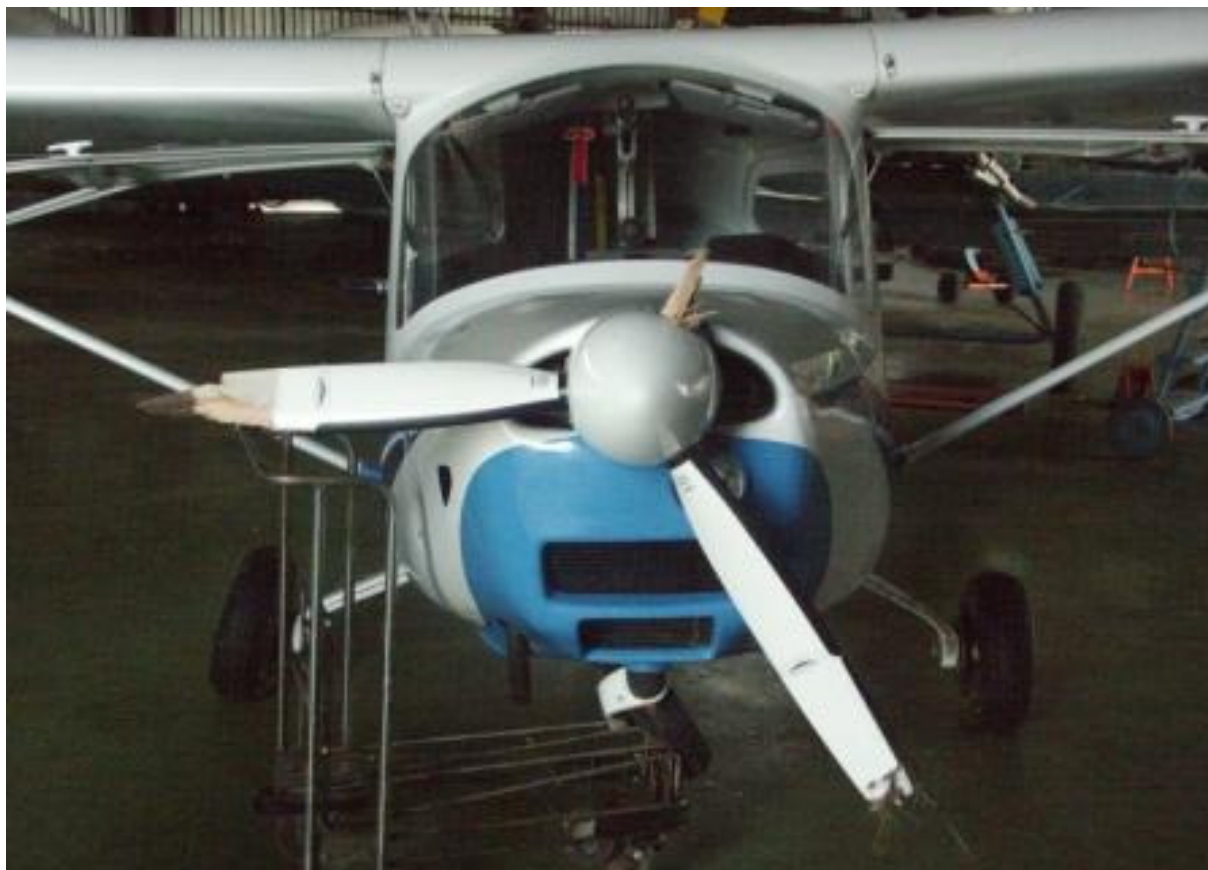
5 – Uszkodzony samolot od przodu.

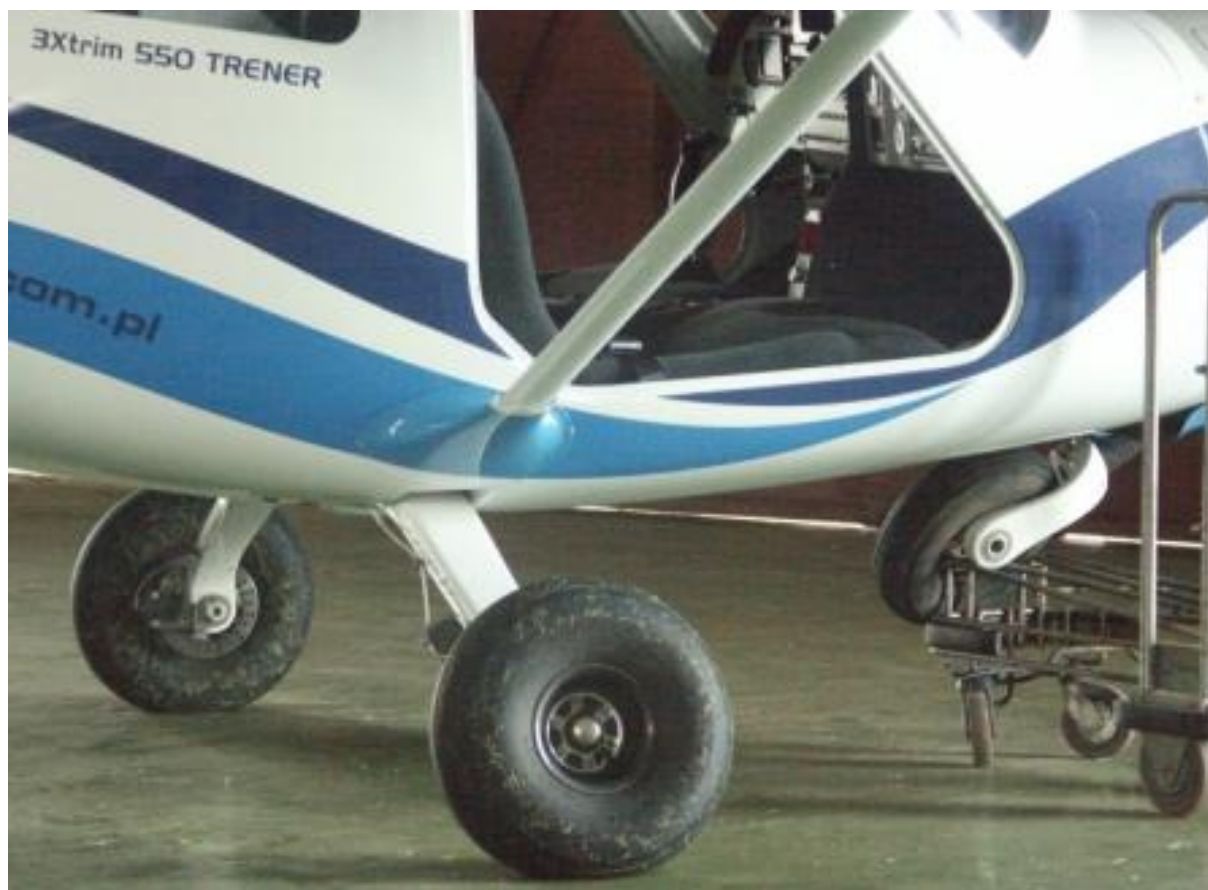
6 – Ogólny widok na uszkodzone podwozie samolotu z prawej strony

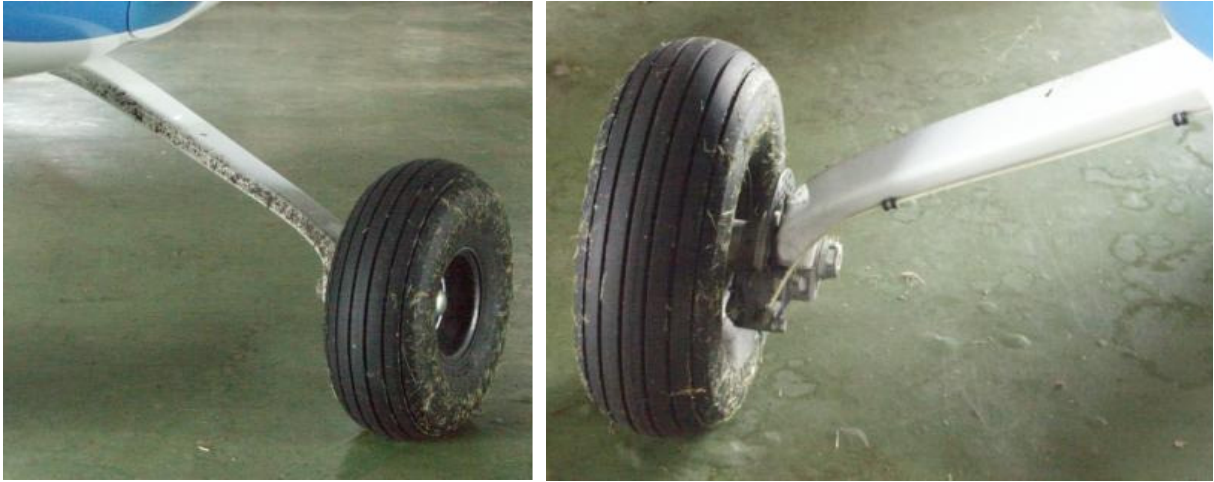
7, 8 – Lewe podwozie główne z przodu (po lewej) i z tyłu (po prawej) – brak widocznych uszkodzeń.

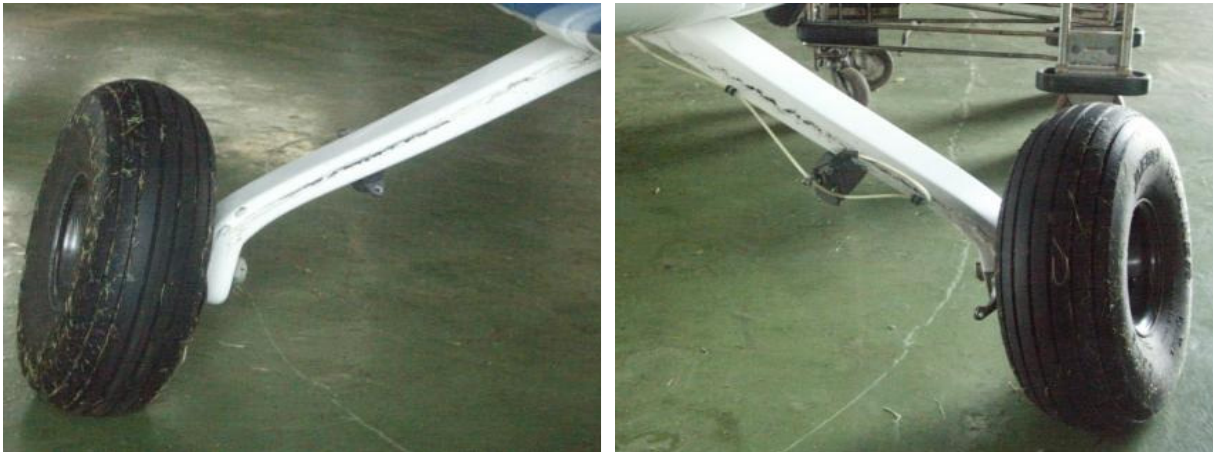
9, 10 – Prawe podwozie główne od przodu (po lewej) i od tyłu (po prawej) – wyraźnie widoczne odkształcenie i rozwarstwienie struktury goleni. Hamulec koła został zdemontowany – nie był oderwany od podwozia.

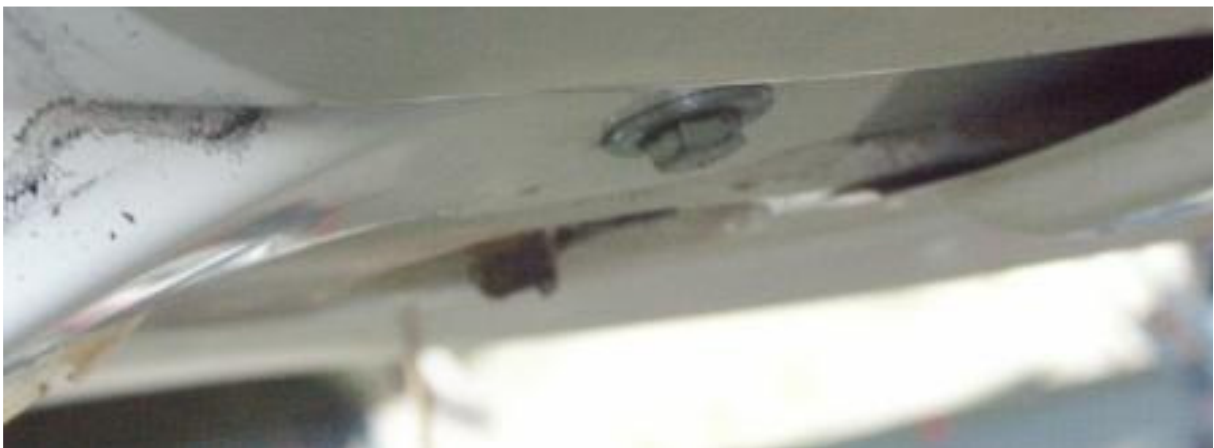
11 – Zamocowanie goleni prawego podwozia głównego do kadłuba, widziane od przodu. Po lewej stronie kadru widoczny szary ślad rozwarstwienia na goleni

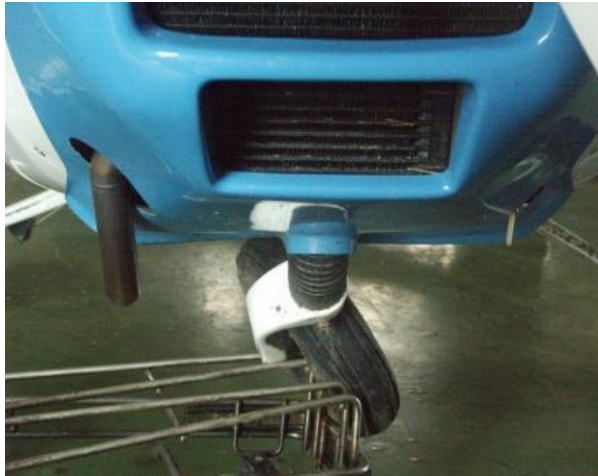
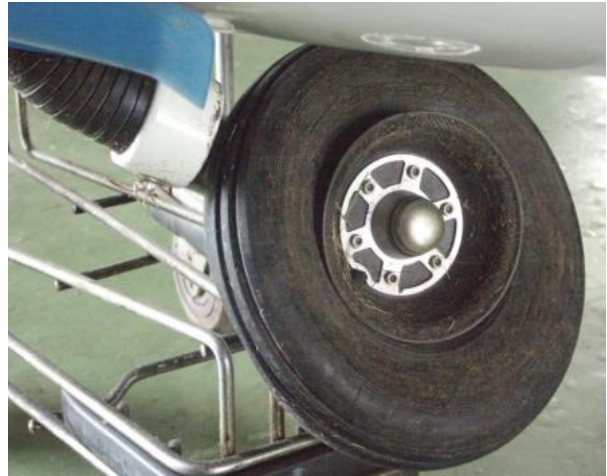
12, 13 – Złamane podwozie przednie pokazane od przodu (po lewej) i z lewej strony (prawe zdjęcie).

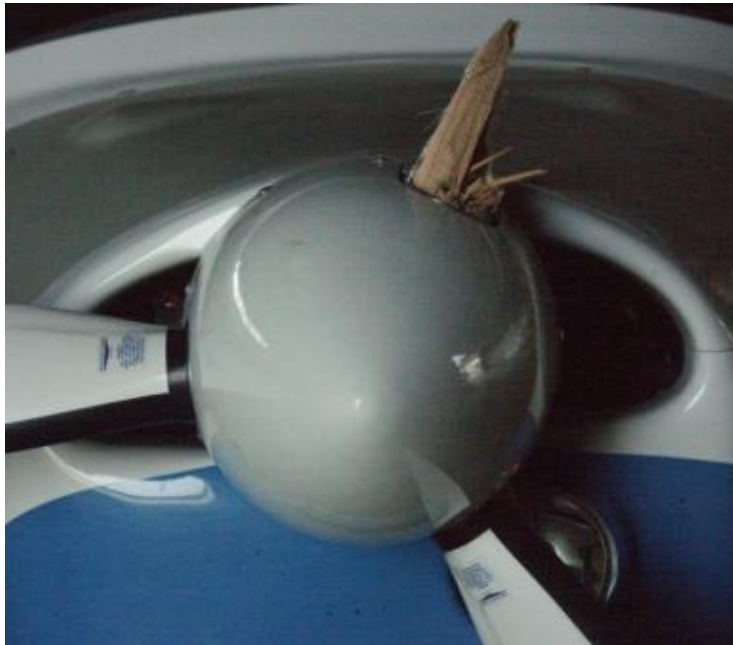
14 – Kołpak śmigła, widoczna wyłamana u nasady łopata.

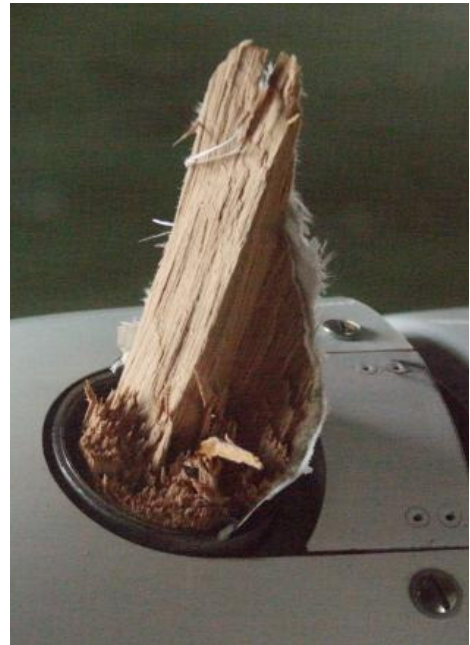
15 – Resztki łopaty śmigła w piasku.

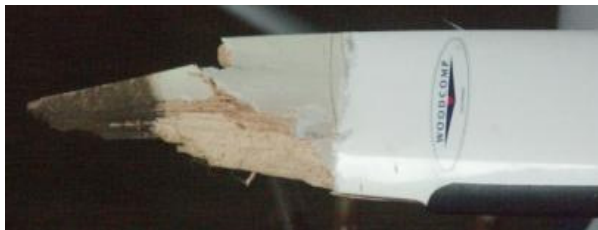
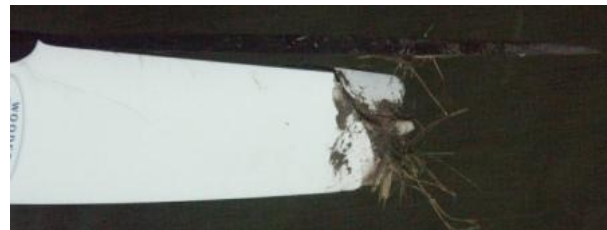
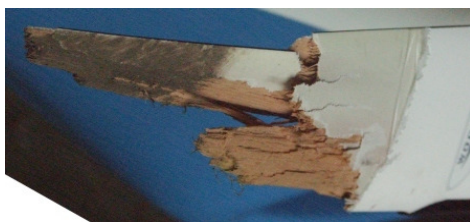
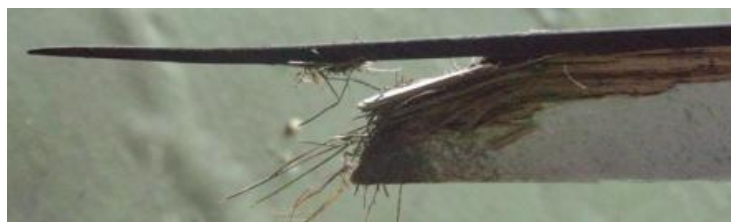
16, 17, 18, 19 – Końcowe fragmenty połamanych pozostałych łopat śmigła, pokazane od przodu (górne zdjęcia) i od tyłu (dolne zdjęcia)

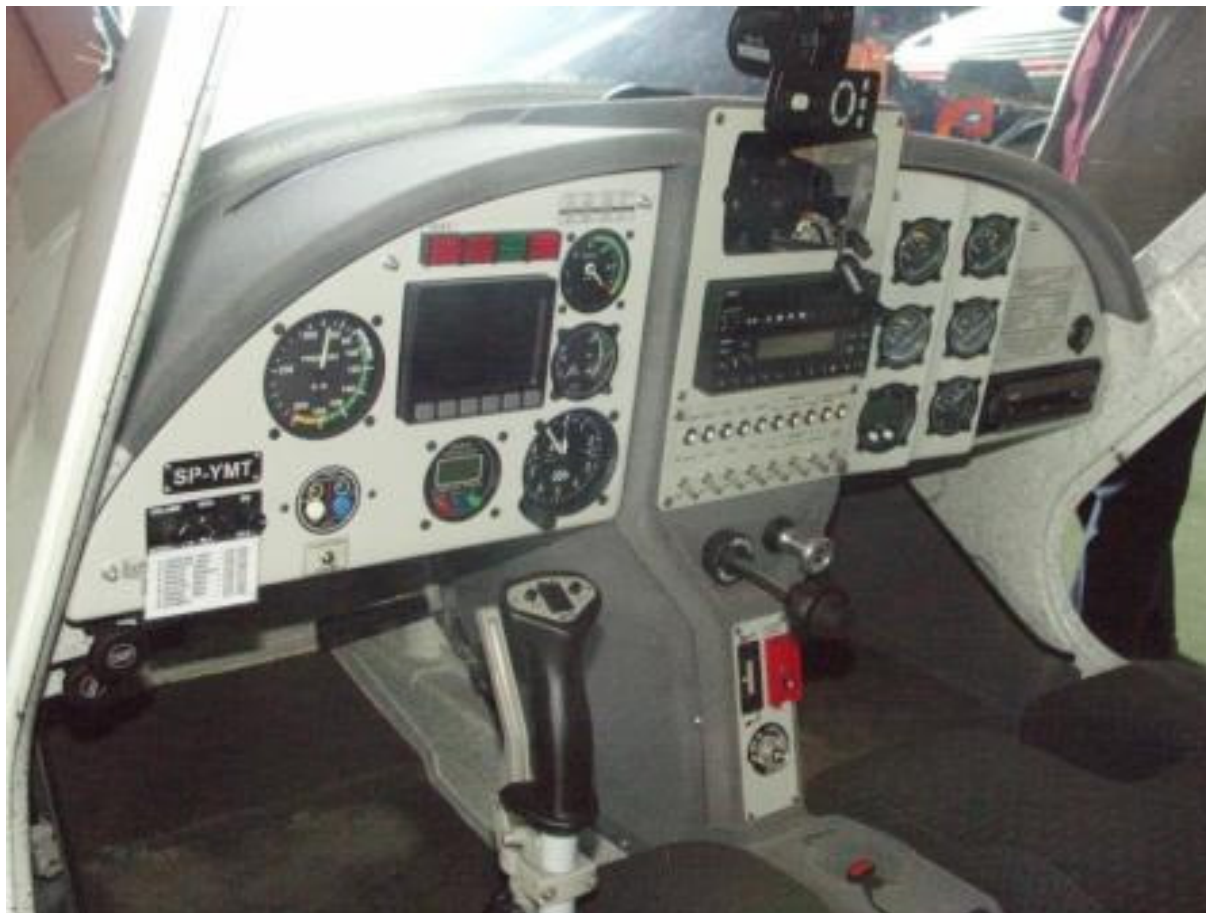
20 – Tablica przyrządów samolotu w hangarze po wypadku.

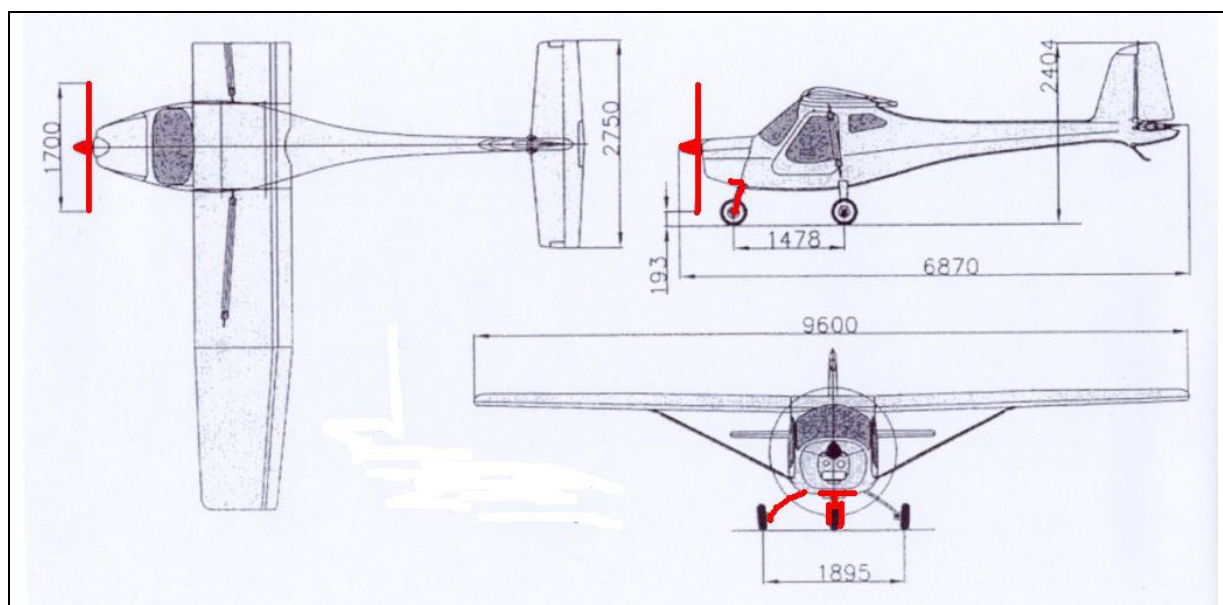
21 – Stan uszkodzeń samolotu, zaznaczony na jego sylwetce w trzech rzutach.
