**MINISTERSTWO INFRASTRUKTURY  
PAŃSTWOWA KOMISJA BADANIA WYPADKÓW LOTNICZYCH**

**RAPORT KOŃCOWY  
WYPADKU LOTNICZEGO**

**Zdarzenie nr: 161/07**

**Samolot 3Xtrim 550 TRENER-Specjal-11, SP-YMT**

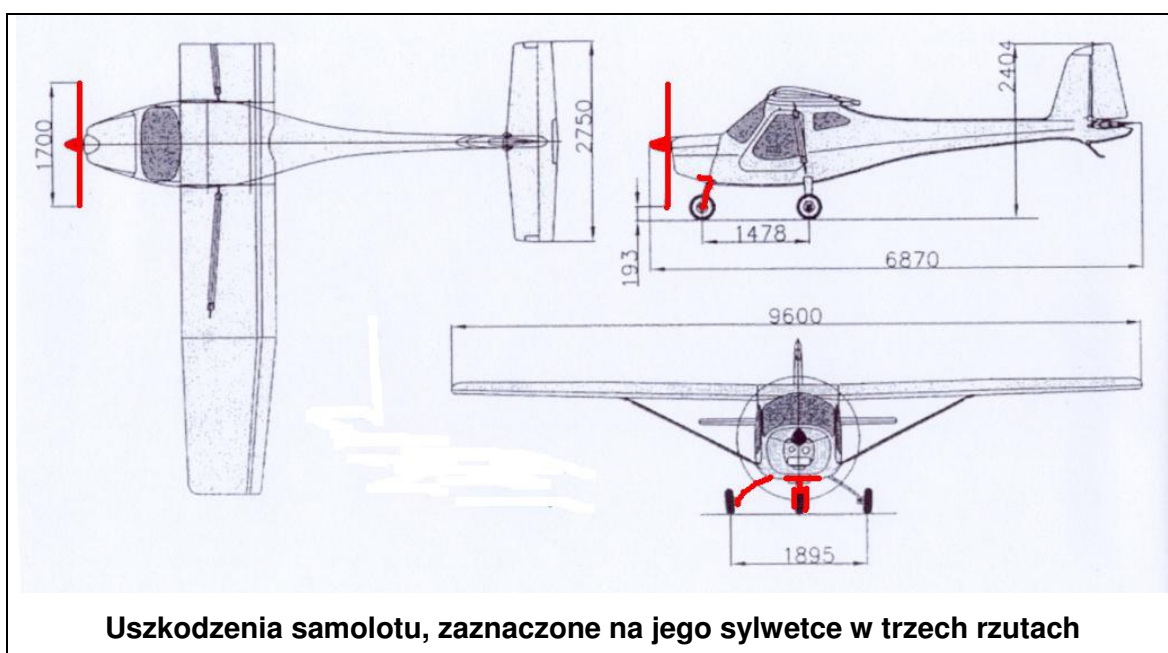
- zniszczone śmigło (połamane wszystkie łopaty, jedna tuż przy piąście),
- zniszczona (złamana - zgięta ku tyłowi) goleń podwozia przedniego,
- zniszczona (rozwarstwiona) kompozytowa goleń prawego podwozia głównego,
- uszkodzone ogumienie podwozia przedniego i prawego podwozia głównego,
- silnik po uderzeniu śmigłem kwalifikuje się do przeglądu specjalnego.

Brak innych uszkodzeń możliwych do stwierdzenia wizualnie. Bardzo dobry ogólny stan utrzymania samolotu.

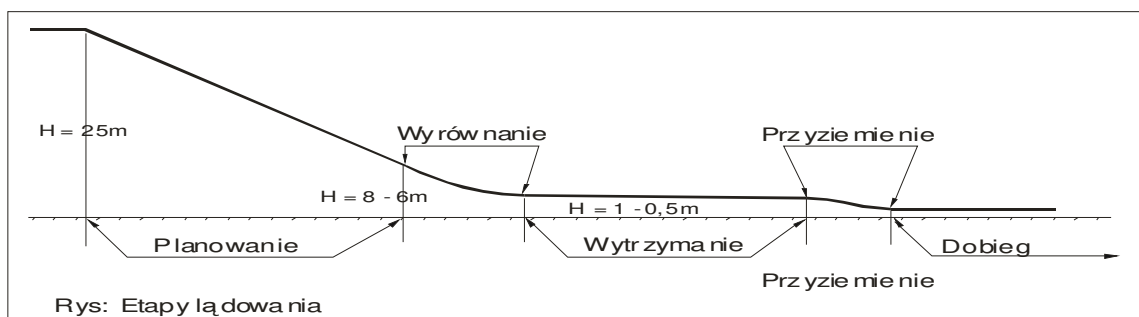
- Pierwszym z nich jest planowanie – gdzie samolot wykonuje lot ze stałą prędkością, po torze prostoliniowym, nachylonym do płaszczyzny ziemi, pod pewnym kątem  $\lambda$ . Planowanie rozpoczyna się na wysokości 25 m, a kończy na wysokości ok. 8 – 6 m.

- Drugim etapem jest wyrównanie, mające na celu zmniejszenie prędkości opadania i postępowej. Podczas wyrównania samolot zakrzywia tor lotu, by przejść do lotu równoległego do powierzchni pasa lądowania. Ponieważ lot odbywa się na zdławionym silniku, zakrzywienie toru spowoduje spadek prędkości. Wyrównanie kończy się na wysokości 1m.

- Lot wykonywany na wysokości 1m nazywa się wytrzymaniem, podczas którego prędkość cały czas maleje i aby utrzymać prostoliniowy tor lotu, trzeba cały czas „wybierać” drążek, zwiększając kąty natarcia, by uzyskać możliwie dużą wartość współczynnika siły nośnej  $C_z$ . Etap wytrzymania kończy się, gdy wartość kąta natarcia osiąga wartość mniejszą o  $2^\circ - 2,5^\circ$  od kąta krytycznego.

- Czwartym etapem lądowania jest przyziemienie. Tor lotu jest krzywoliniowy, samolot zbliża się do ziemi, a w momencie osiągnięcia prędkości lądowania dotyka kołami ziemi.

- Ostatnim etapem lądowania jest dobieg. Prędkość samolotu maleje od prędkości lądowania do zatrzymania się.

Mogło też być tak, że pilot zbyt wysoko zakończył wyrównanie i na 3-5 metrach wyprowadził samolot w pozycji, jaką powinien mieć na wysokości 20 cm, tuż przed przyziemieniem.
