**MINISTERSTWO INFRASTRUKTURY  
PAŃSTWOWA KOMISJA BADANIA WYPADKÓW LOTNICZYCH**

# **RAPORT KOŃCOWY**

**Zdarzenie nr: 164/07**

**Szybowiec SZD-42-2 JANTAR 2B, SP-3216**

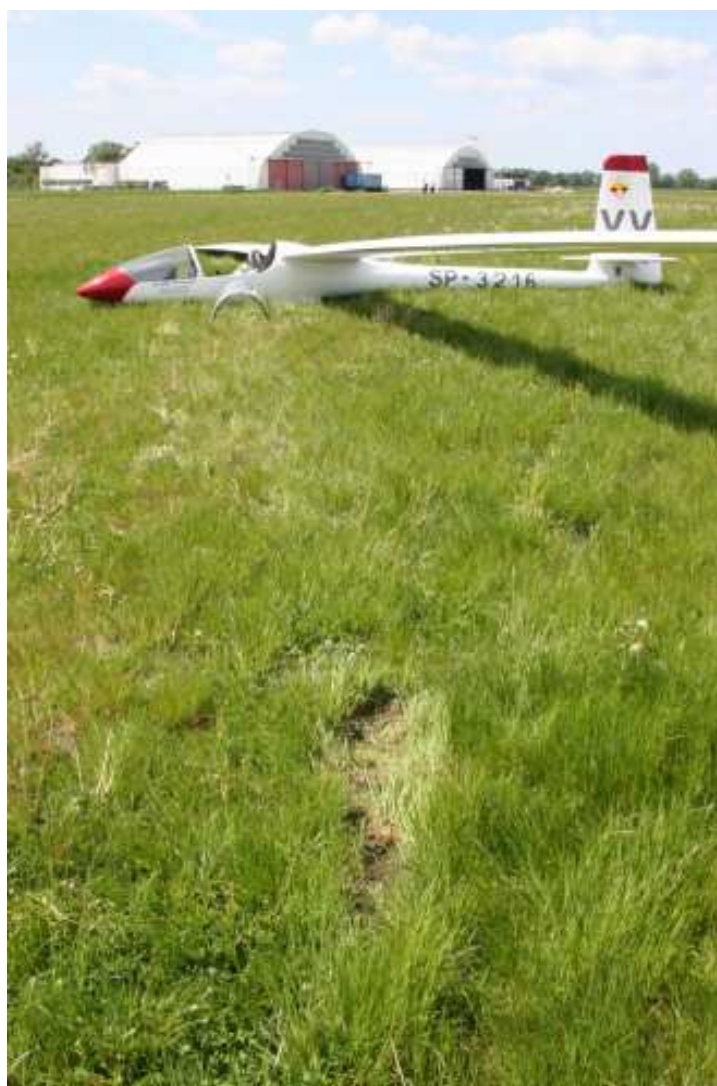
tej pozycji przemieścił się na odległość kilkunastu metrów. W odległości 15 m przed zatrzymaniem nastąpiło uderzenie kołem głównym, a w odległości 11 m, trzykrotne uderzenie o ziemię kołem ogonowym w odstępie kilku metrów i zatrzymanie szybowca. Ślady uderzenia przedniego i tylnego koła (długość śladu ponad 50 cm) świadczą o dużych siłach oddziałujących w tym czasie na szybowiec. Według oceny Komisji w tym czasie, na skutek wystąpienia tych sił nastąpiło zniszczenie podwozia, ukłucie kadłuba i pozostałe uszkodzenia struktury szybowca.

Rys. 1. Ślad uderzenia koła głównego 11 m przed zatrzymaniem.

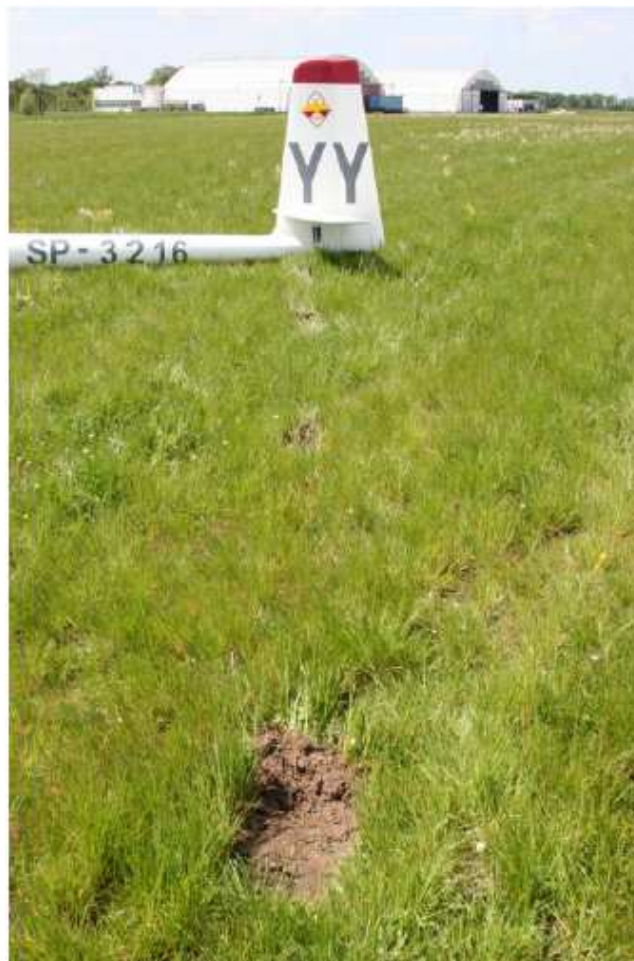
Rys. 2. Ślady uderzenia koła ogonowego przed zatrzymaniem.

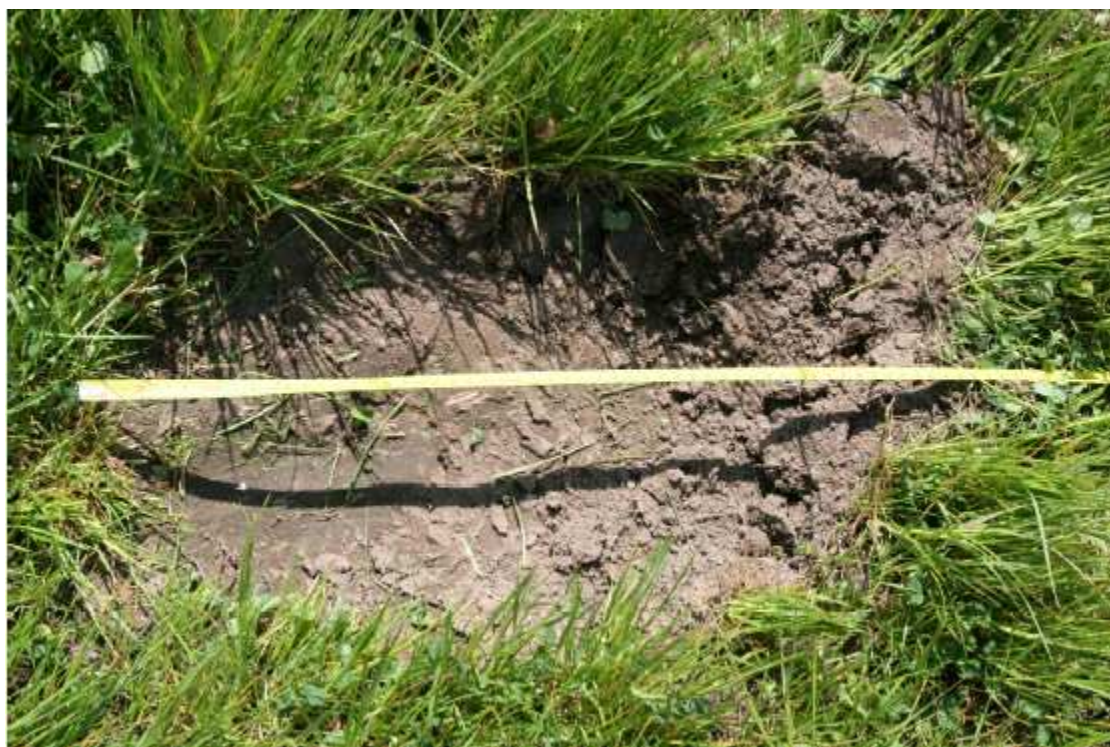
Rys. 3. Pierwszy ślad uderzenia koła ogonowego długości 54 cm.
