**ALBUM ILUSTRACJI**  
**z wypadku motoszybowca SZD-45A Ogar; SP-0066**  
**19 maja 2007 r., Olsztyn-Dajtki**

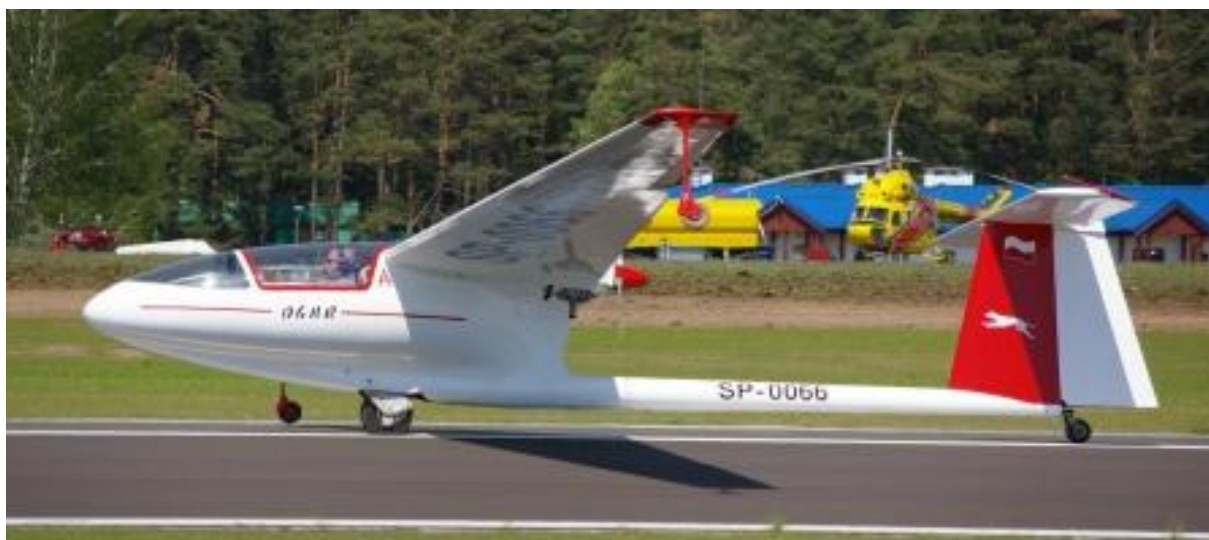
5 – Kontynuacja rozbiegu [C] – widać silnie ugięty pneumatyk podwozia głównego [fot.P.Paczkowski].

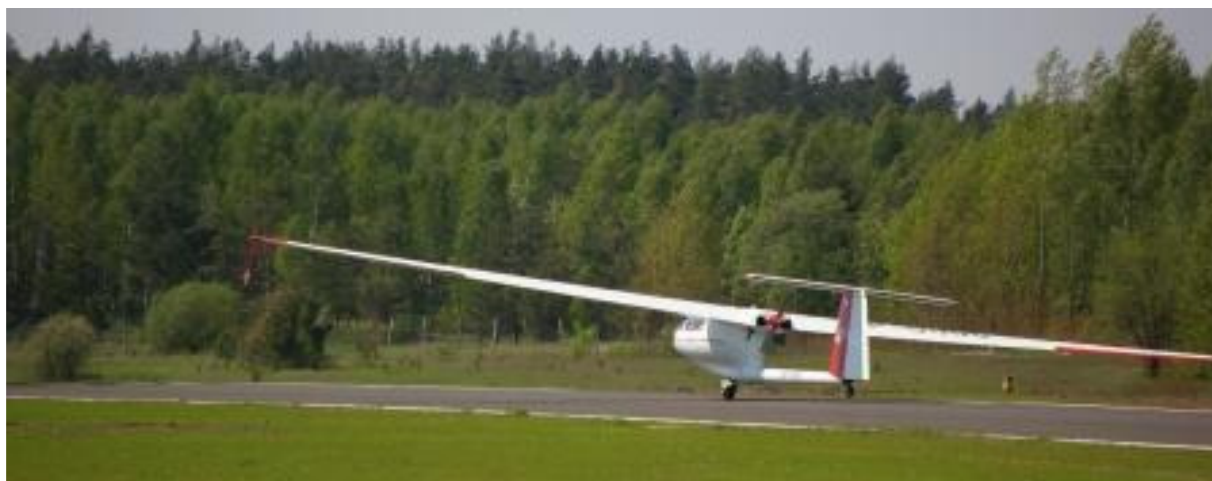
8 – Przechylenie w prawo wskutek podmuchu wiatru [F] – widać wychylenie lotek w celu skontrowania podmuchu [fot.P.Paczkowski].

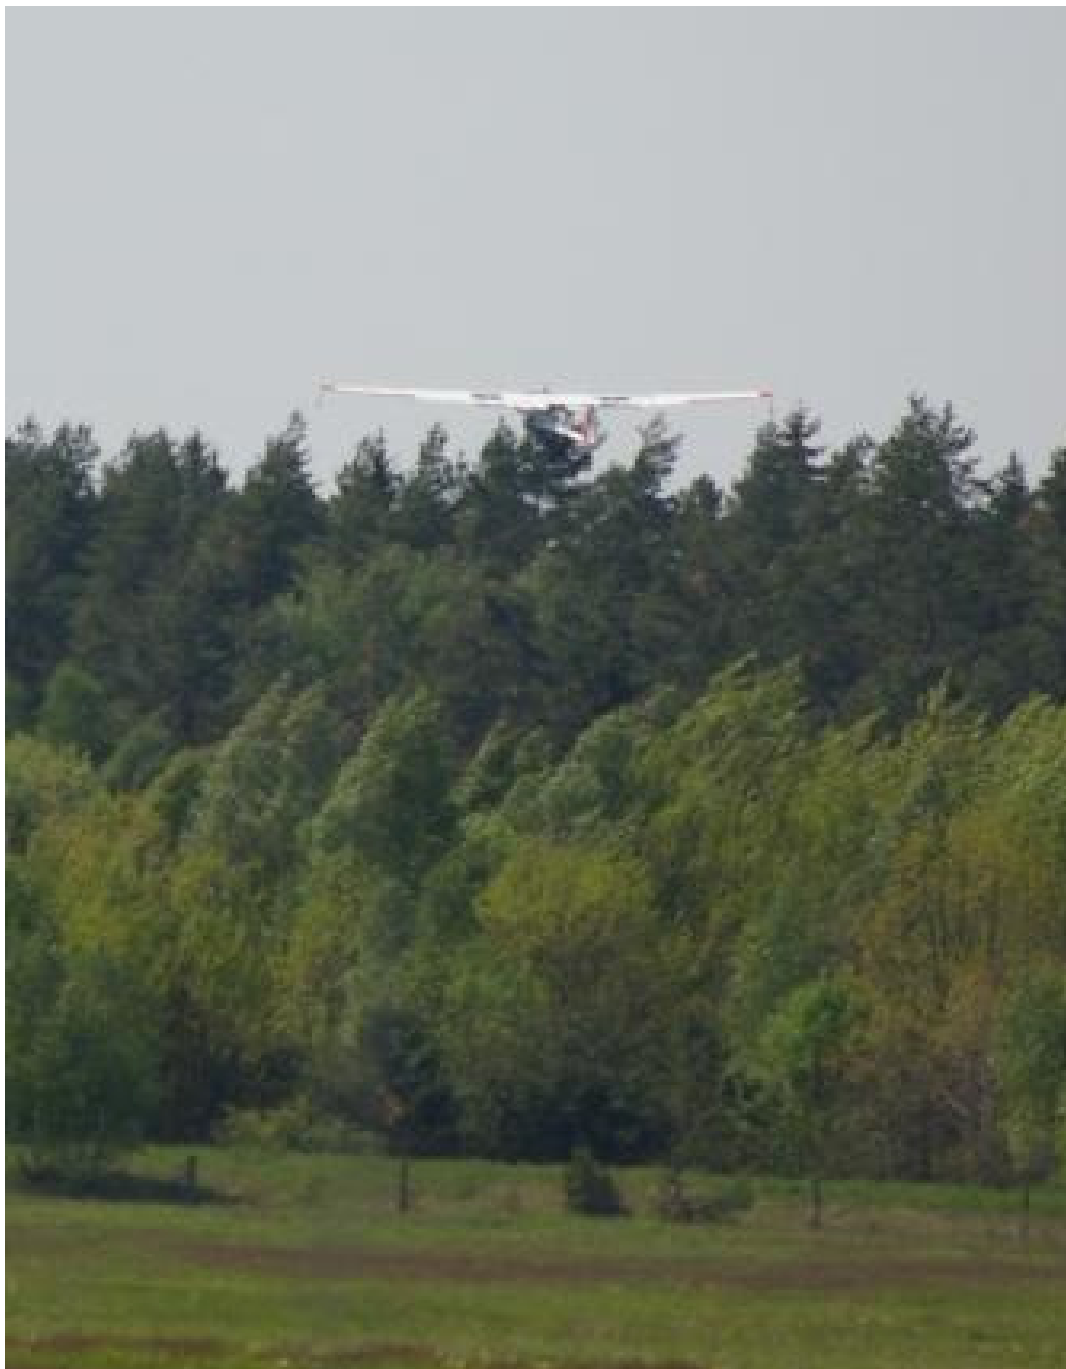
13 – Wejście na wysokość ok.25 m [I] ze znaczną utratą prędkości wskutek wymuszonego naboru wysokości w celu „przeskoczenia” nad koronami drzew. Hamulce aerodynamiczne cały czas otwarte. Widać pochylone bocznym wiatrem wierzchołki drzew. [fot.P.Paczkowski]

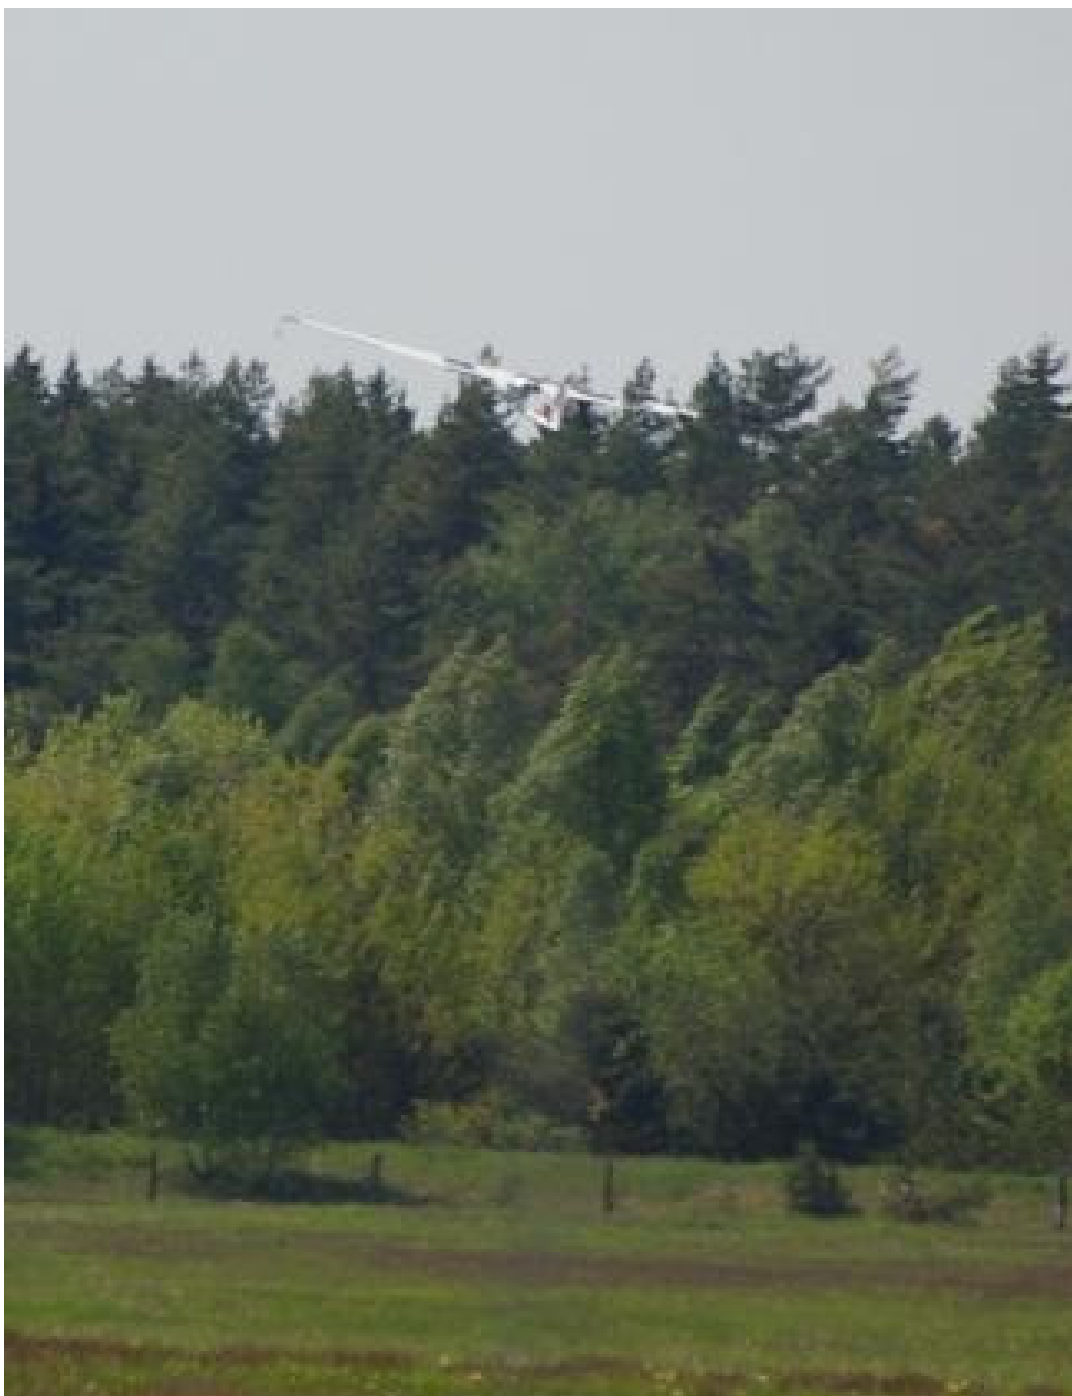
15 – Początek wejścia w prawy korkociąg wskutek przeciągnięcia [J]. Prawe skrzydło ominęło już pierwsze wysokie drzewa i opada poniżej poziomu ich koron. Hamulce aerodynamiczne cały czas otwarte. Widać pochylone bocznym wiatrem wierzchołki drzew. [fot.P.Paczkowski].

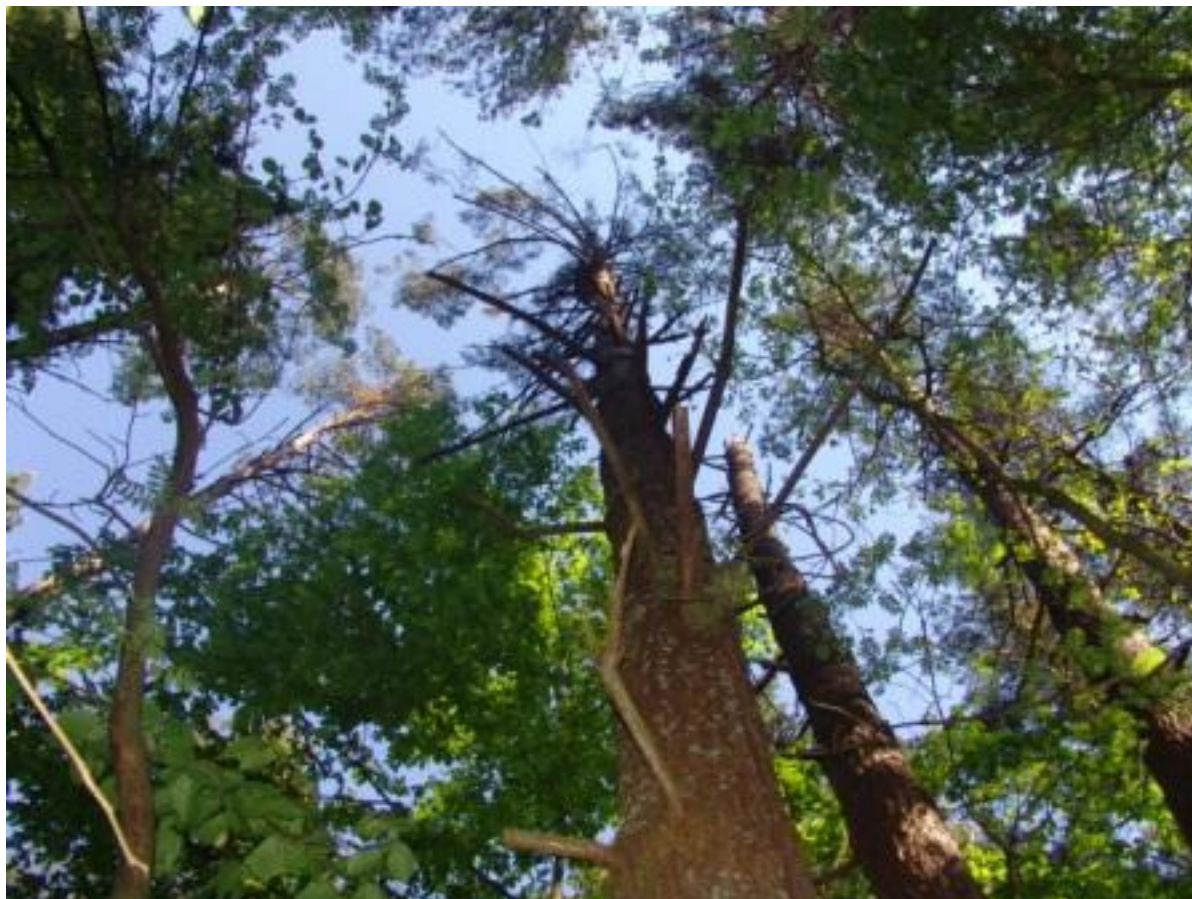
19 – Korony drzew ścięte przez upadający motoszybowiec [fot.AWM].

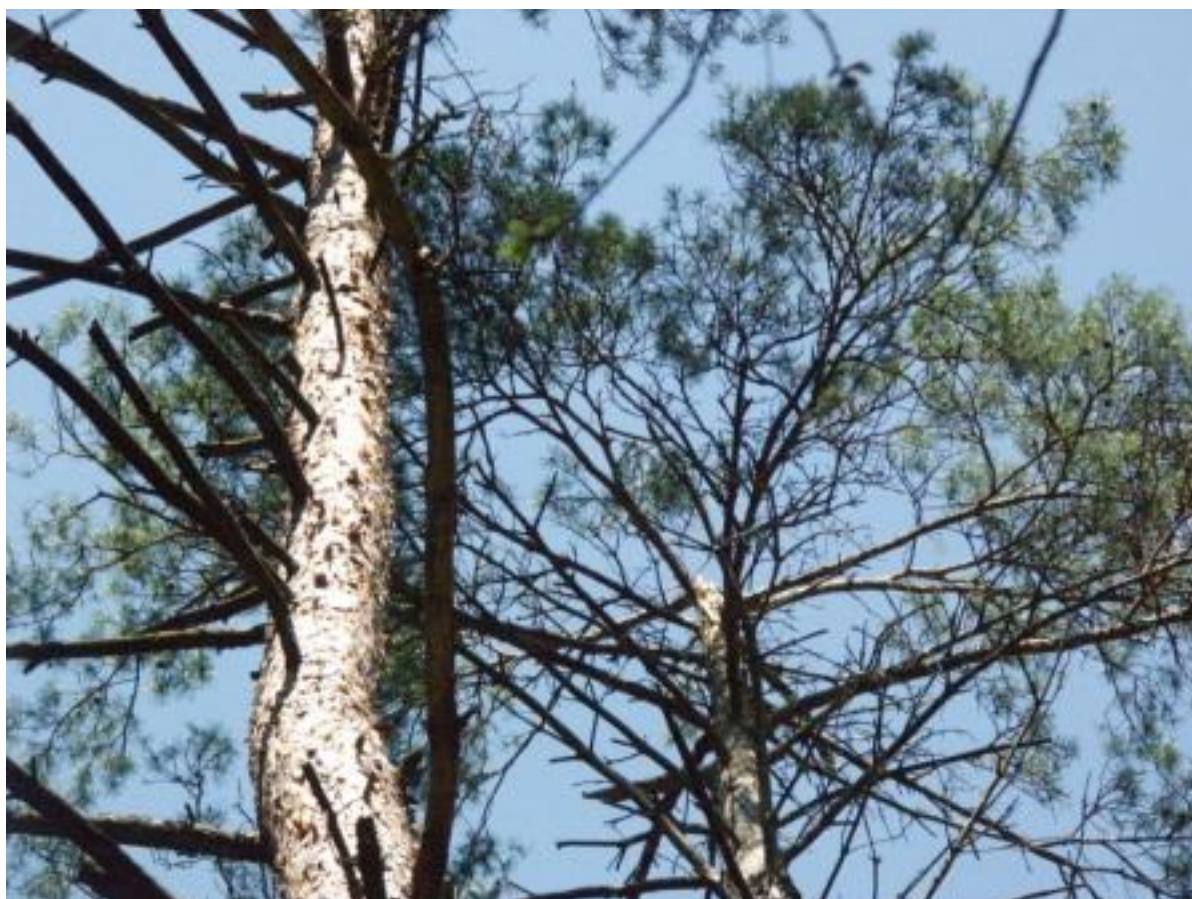
20 – Korony drzew ścięte przez upadający motoszybowiec [fot. PKBWL].

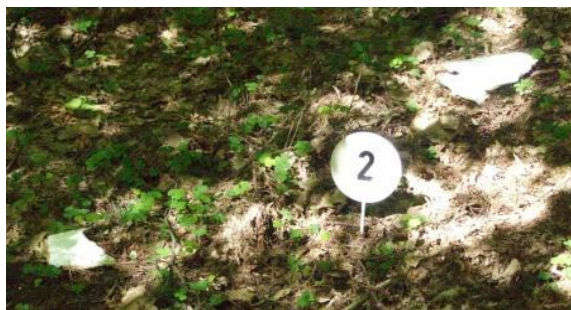
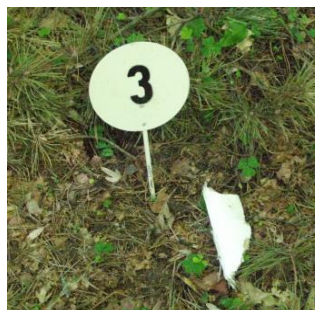
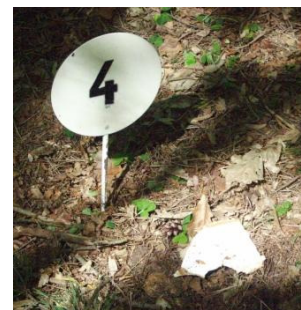
24, 25 i 26 – Drobne szczątki prawego skrzydła między miejscem uderzenia o drzewa a miejscem upadku [fot.PKBWL].

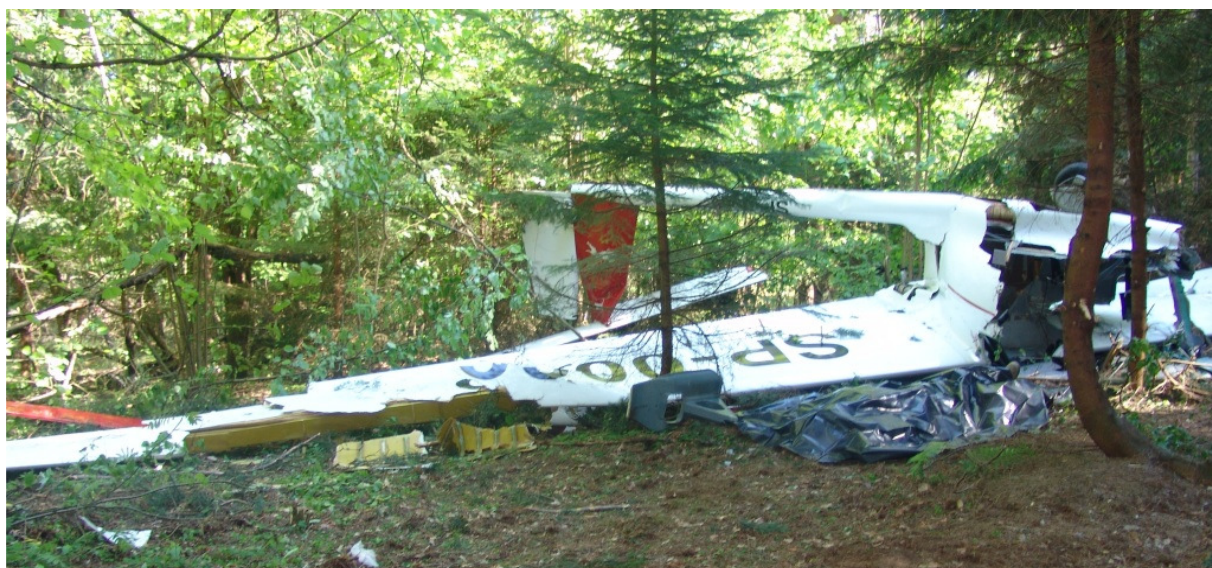
32 – Widok lewego skrzydła motoszybowca – widać zniszczenia kesonu noskowego i odsłonięty dźwigar [fot.AWM].

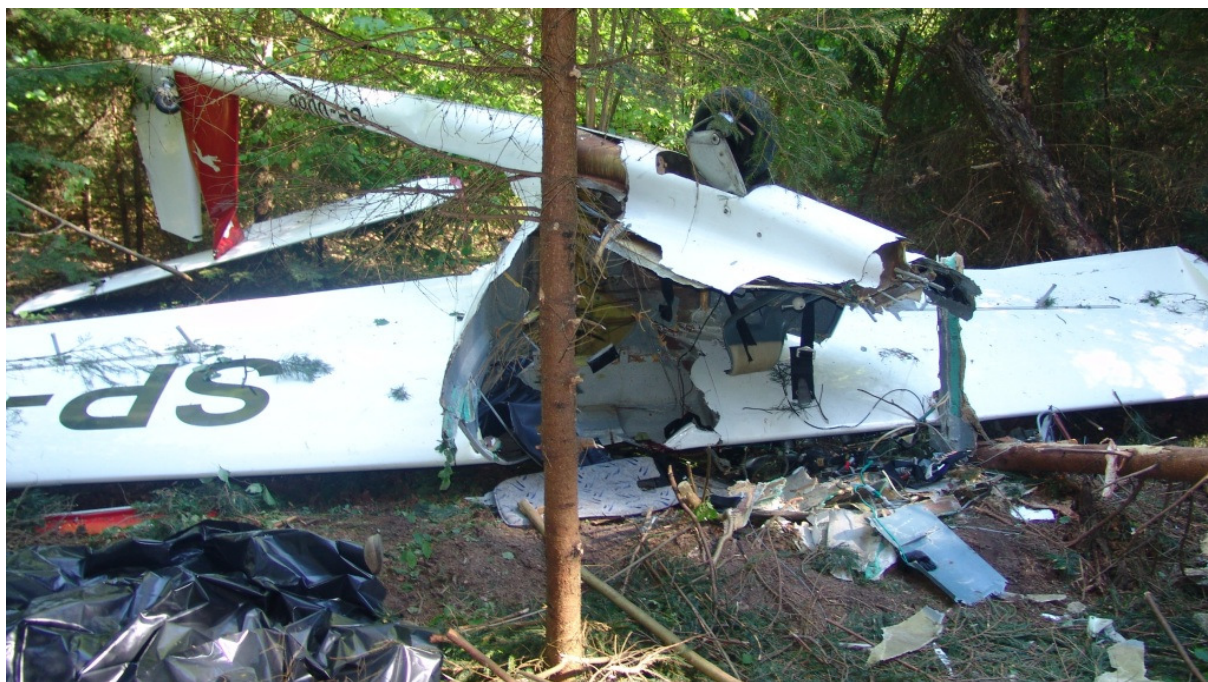
35 – Ogólny widok motoszybowca 3/4 z przodu od lewej. Widać całkowicie zniszczoną kabinę załogi. [fot.AWM]

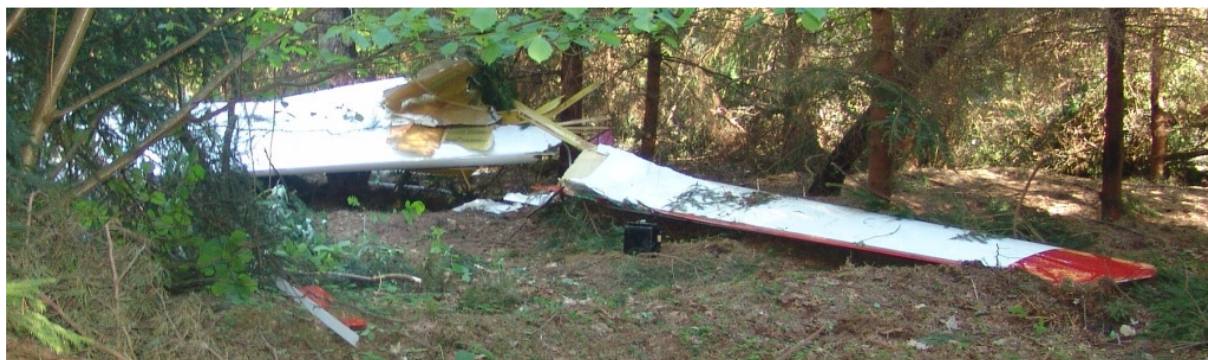
36 – Widok na prawe skrzydło motoszybowca, złamane i ukręcone [fot.PKBWL].

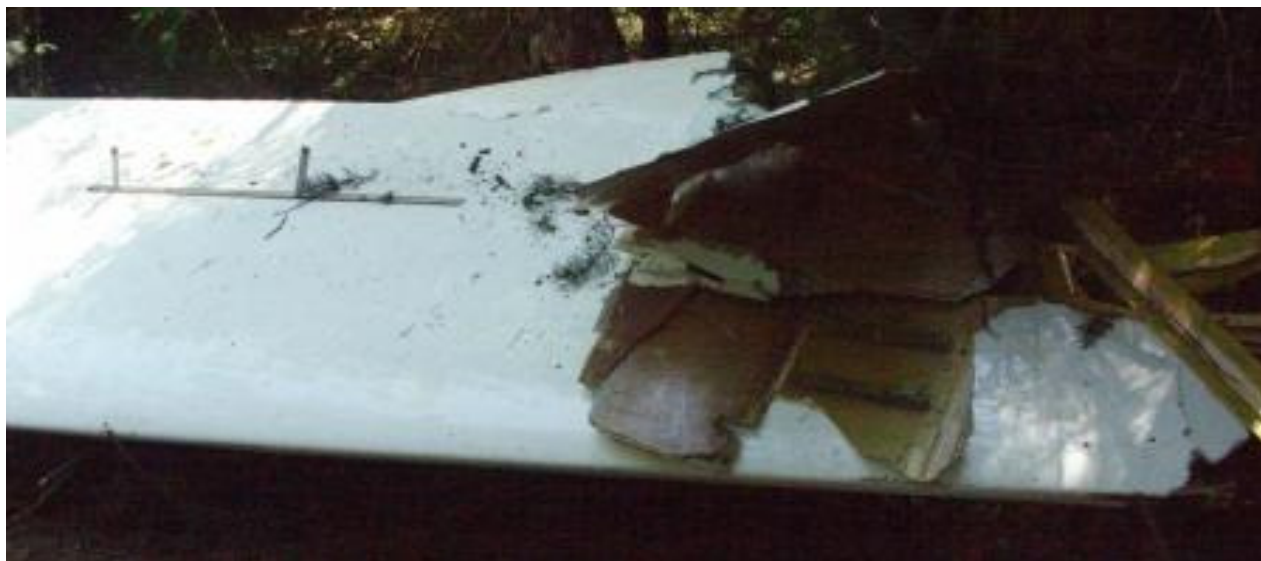
37 – Przełom prawego skrzydła. Po lewej stronie zdjęcia widać szczelinę oderwanej dolnej płyty hamulca aerodynamicznego i jej wahacze [fot.AWM].

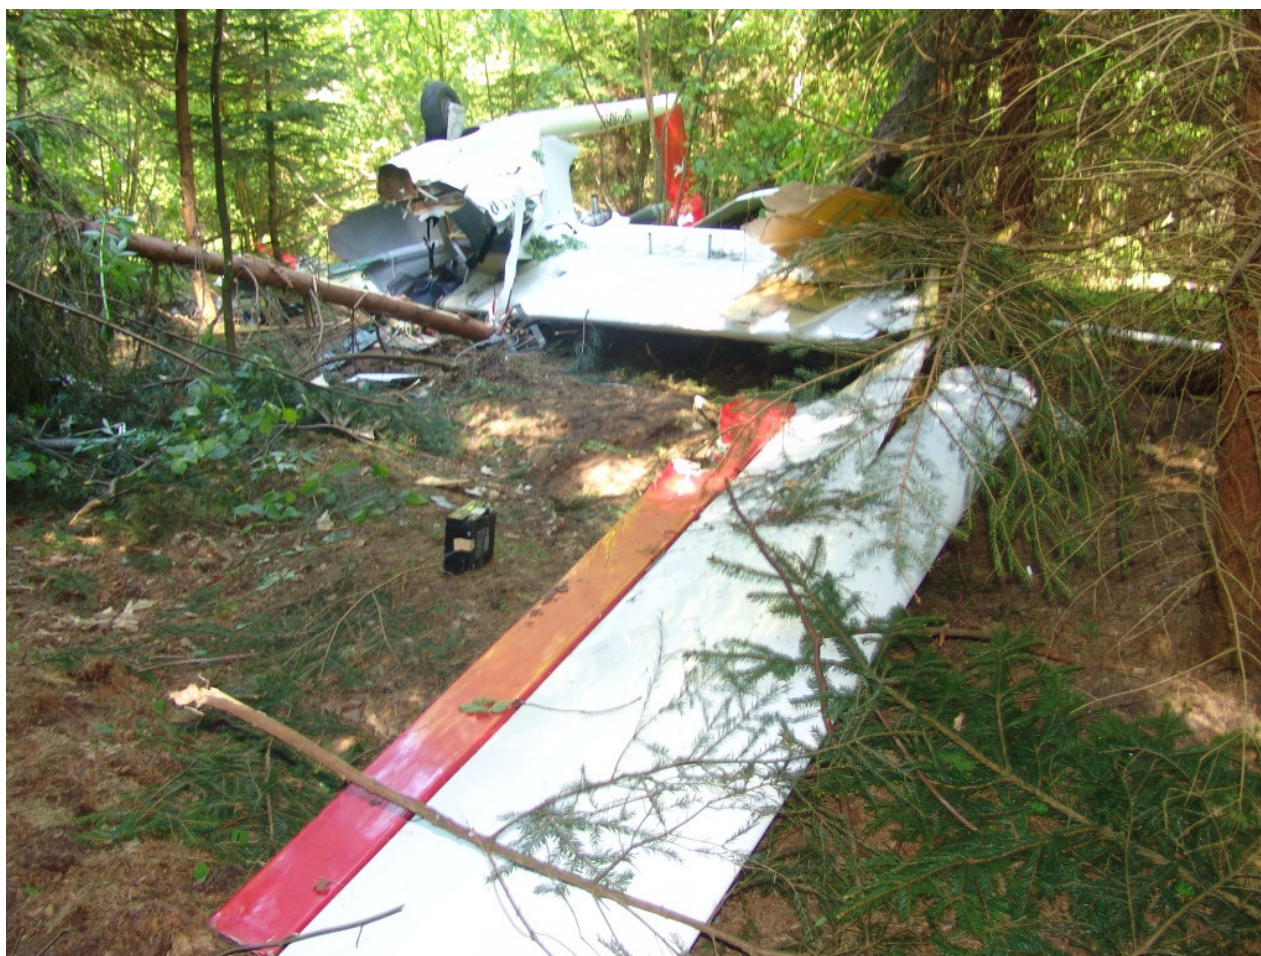
38 – Widok na prawe skrzydło motoszybowca, złamane i ukręcone. Widoczne niewielkie drzewo, powalone prawym skrzydłem przez spadający motoszybowiec [fot.AWM].

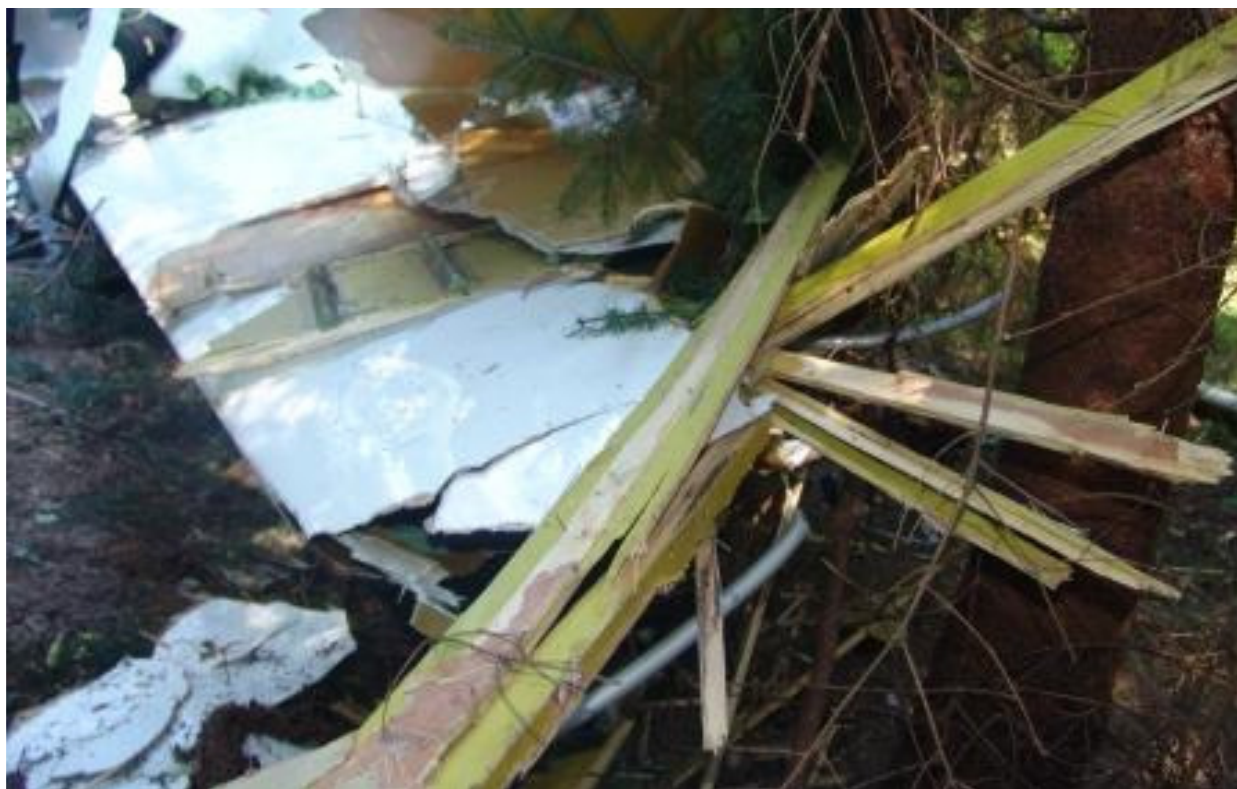
39 – Przełom prawego skrzydła – widać rozszczepiony i rozklejony dźwigar i pogięty popychacz lotki [fot.PKBWL].

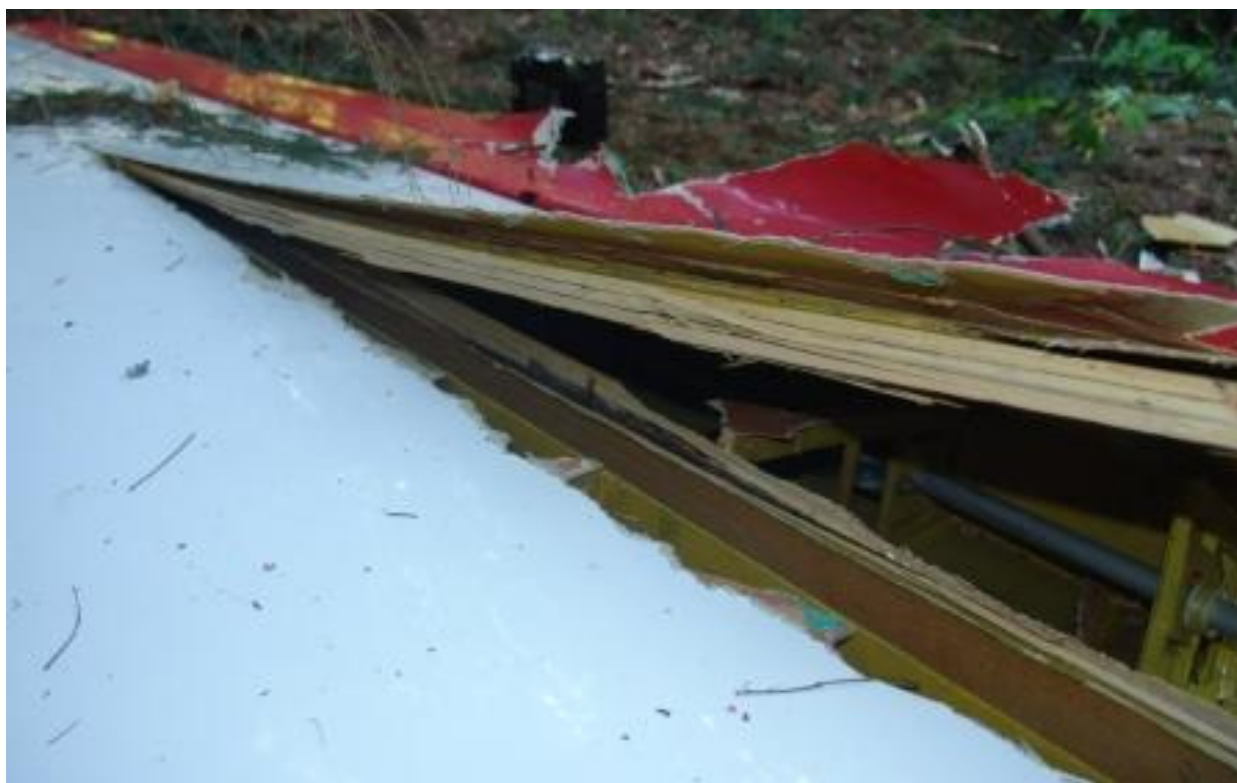
40 – Zbliżenie na rozerwany fragment kesonu prawego skrzydła. Wewnątrz kesonu widoczny popychacz sterowania lotką [fot.PKBWL].

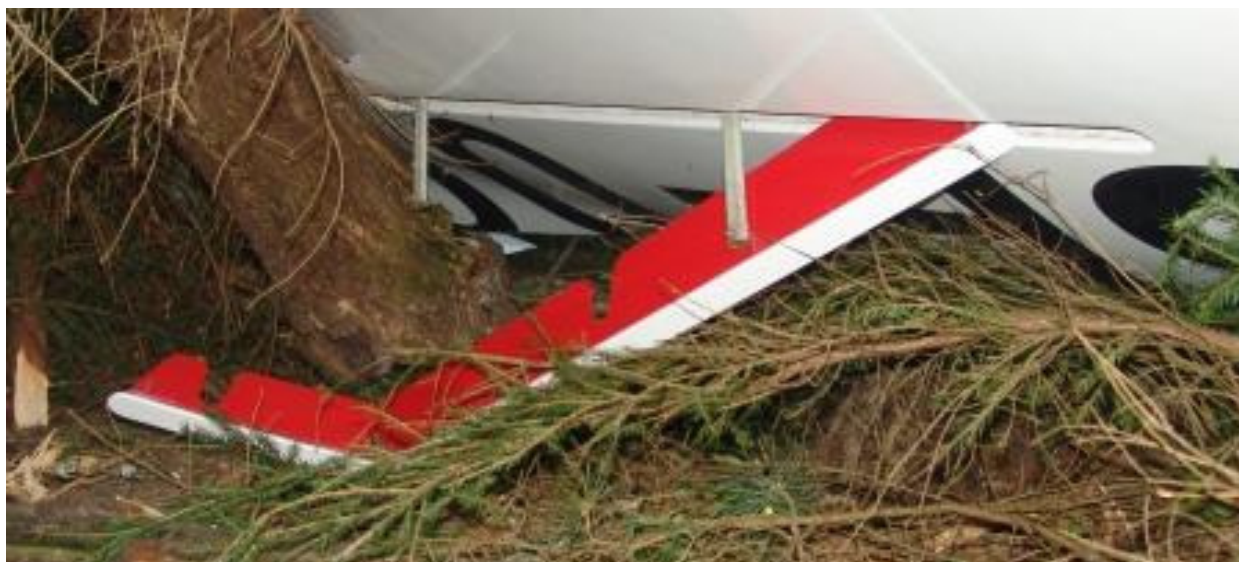
41 – Połamana prawa górna płyta hamulca aerodynamicznego, wciąż zamocowana na jednym wahaczu [fot.AWM].

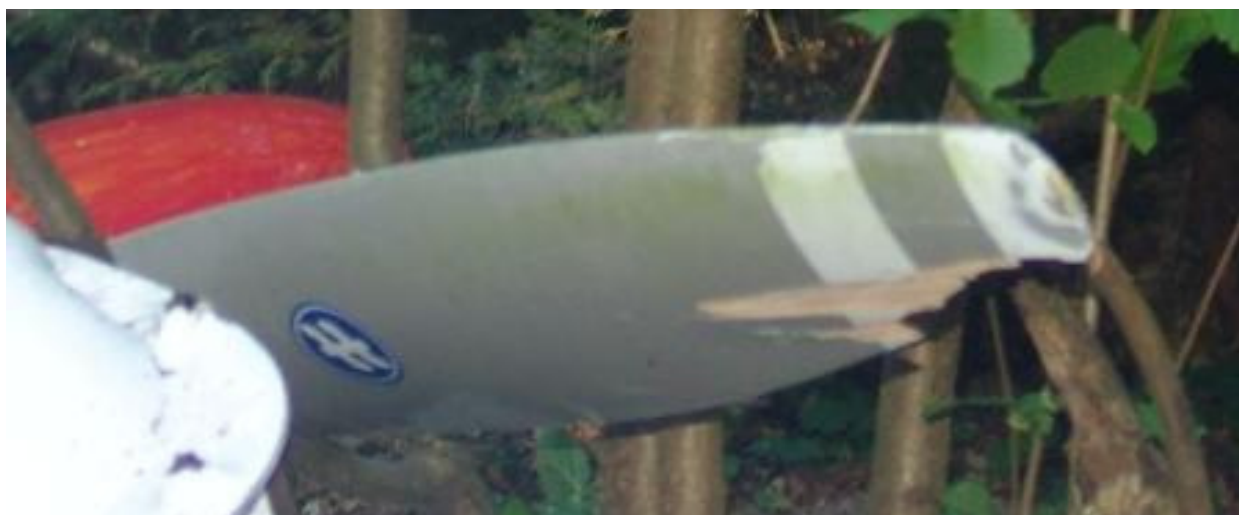
43 – Uszkodzona końcówka jednej z łopat śmigła [fot.PKBWL].

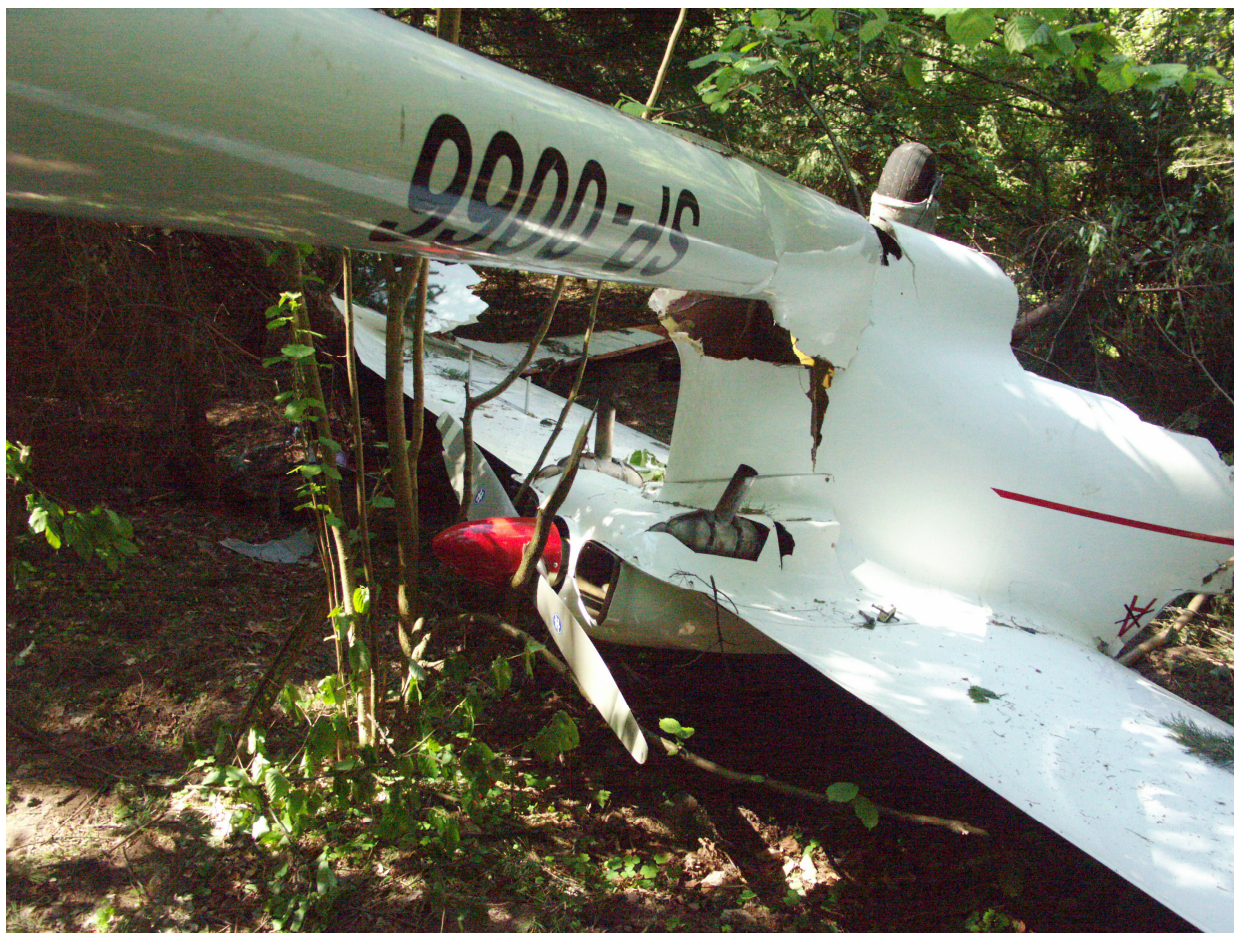
46 – Widok na gondolę kadłuba, belkę ogonową i zespół napędowy. Widoczne liczne i rozległe uszkodzenia [fot.AWM].

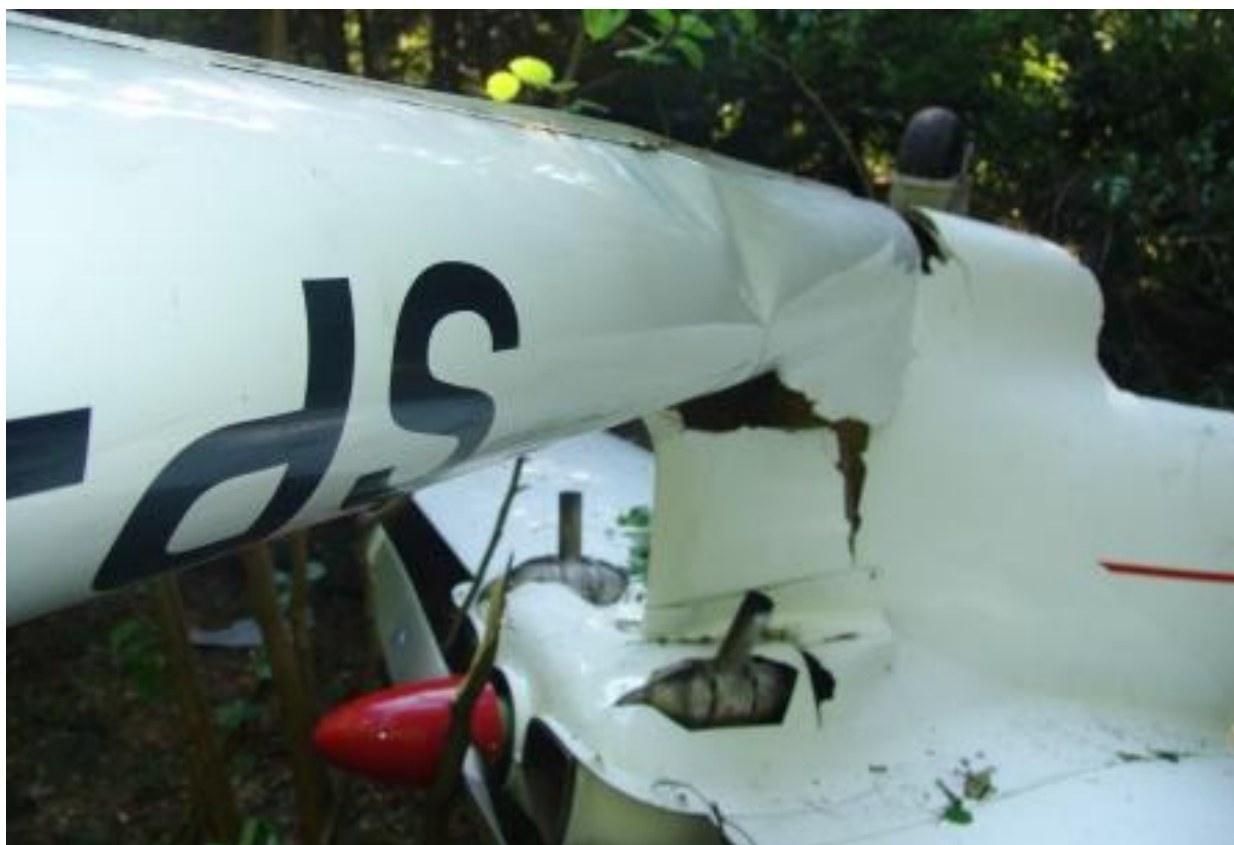
47 – Belka ogonowa zgięta w bok w lewo przy zamocowaniu do gondoli kadłuba [fot.PKBWL].

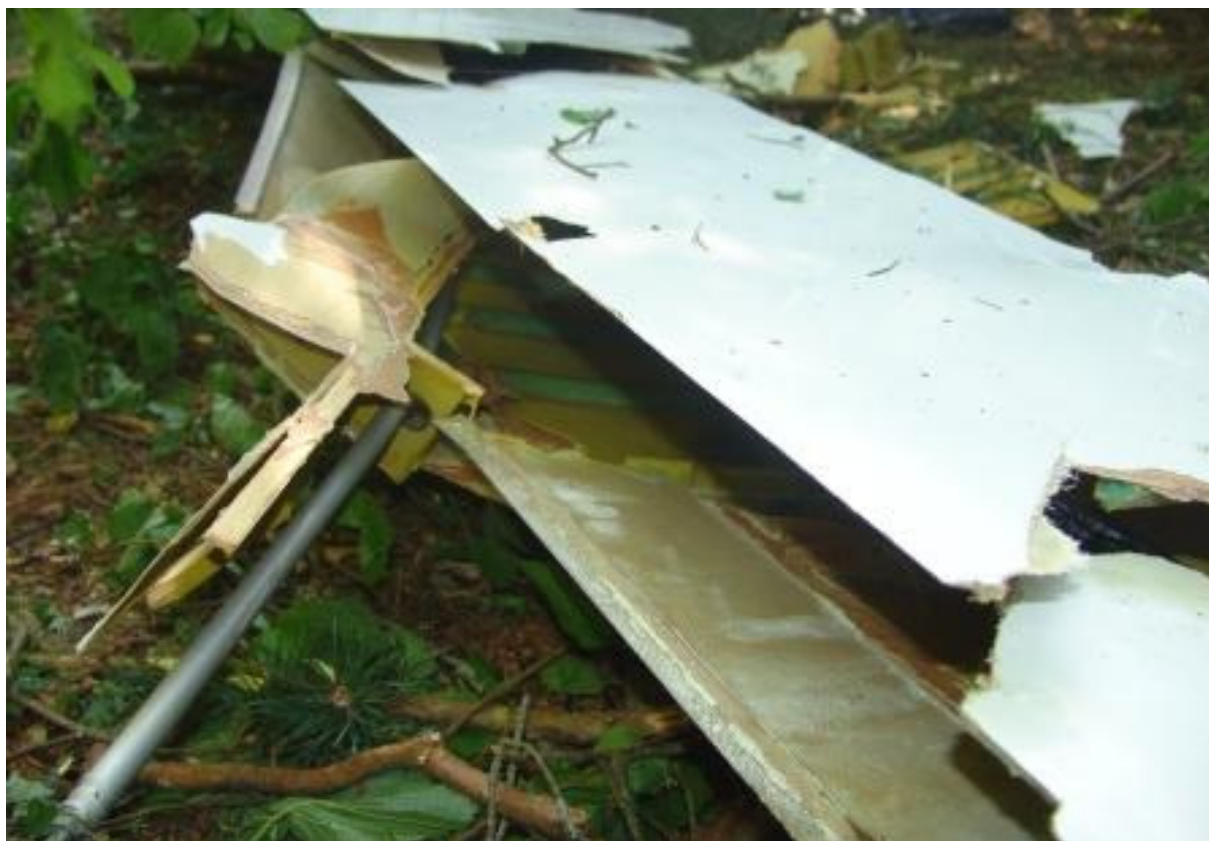
49 – Zniszczona struktura kesonu lewego skrzydła w części tylnej. Widoczny zgięty popychacz lotki [fot.AWM].

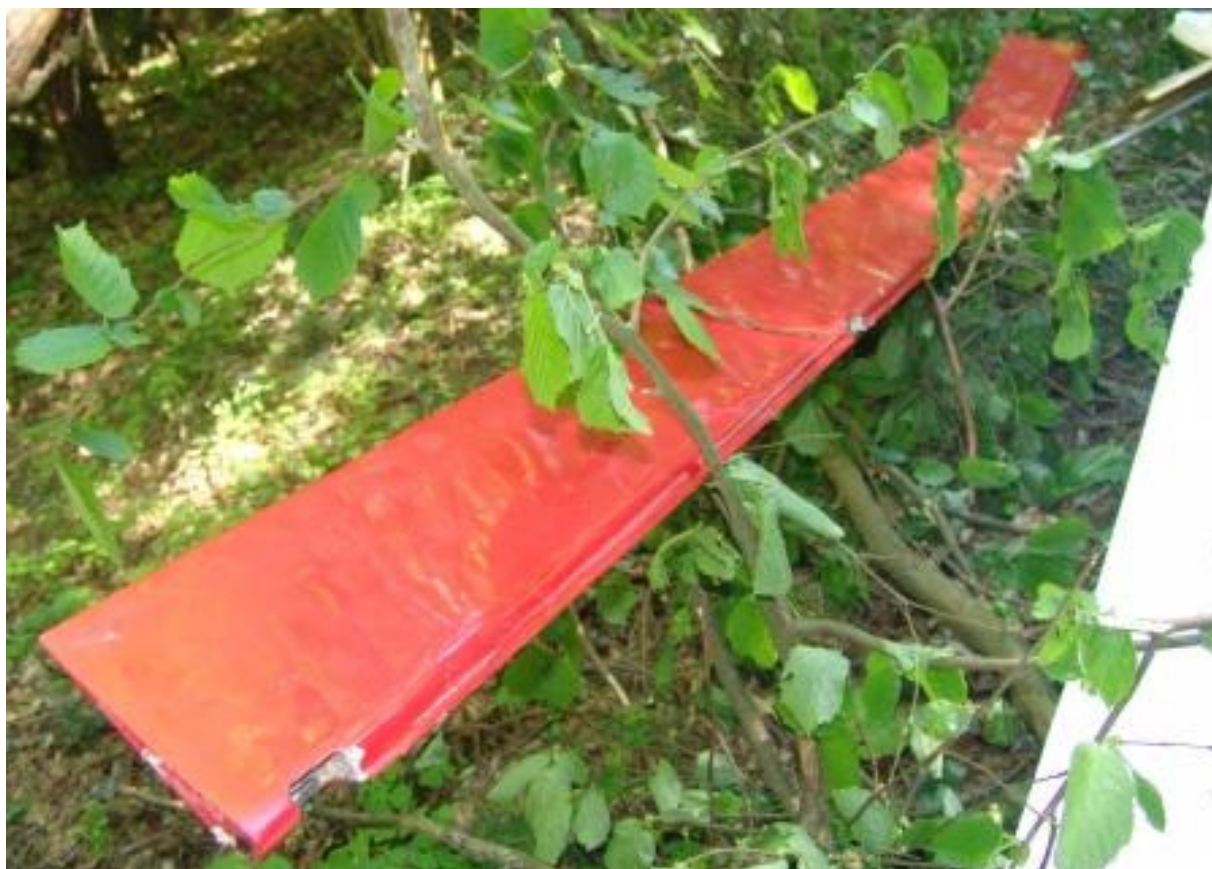
50 – Wyrwana z zawiasów lewa lotka, połączona jeszcze z popychaczem napędu [fot.AWM].

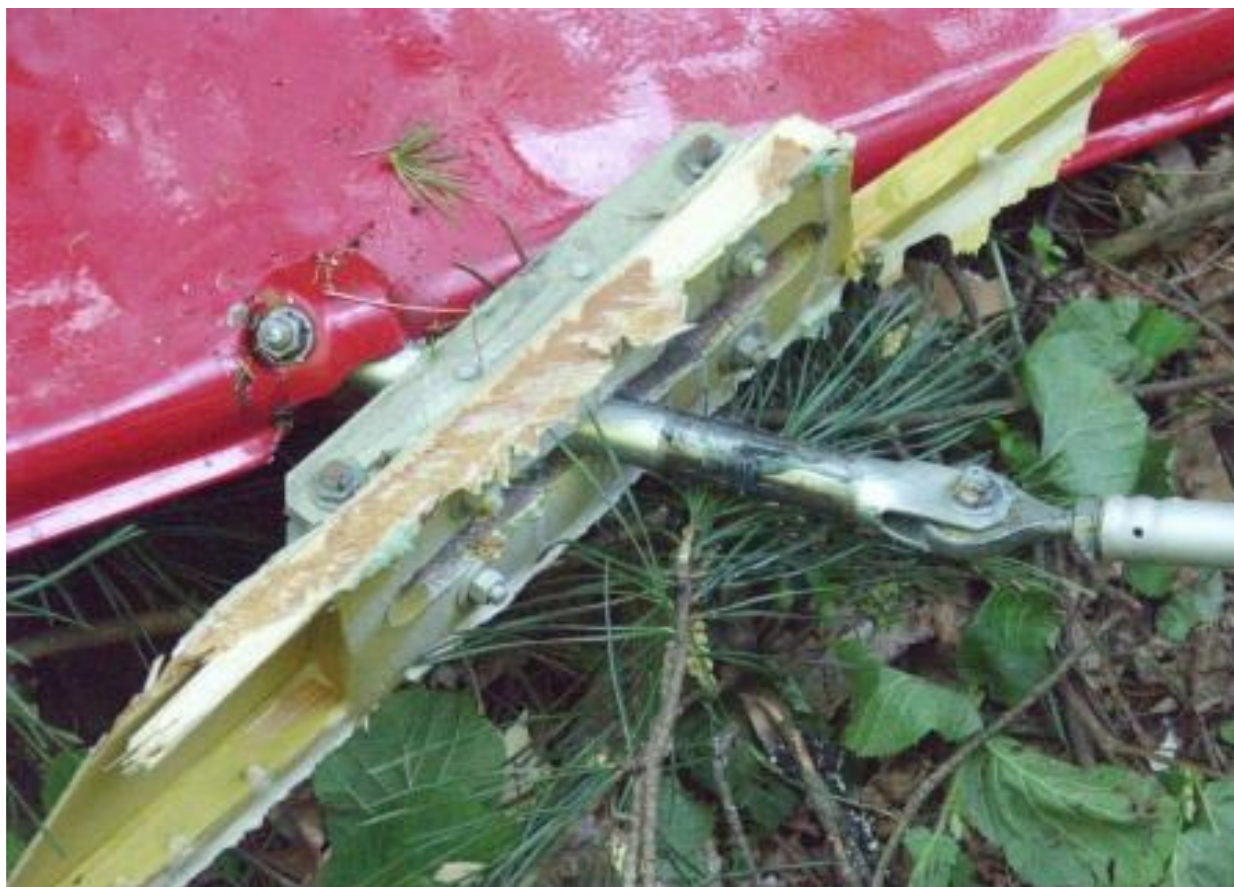
51 – Wyrwany ze struktury płata wspornik i popychacz napędu lewej lotki [fot.PKBWL].

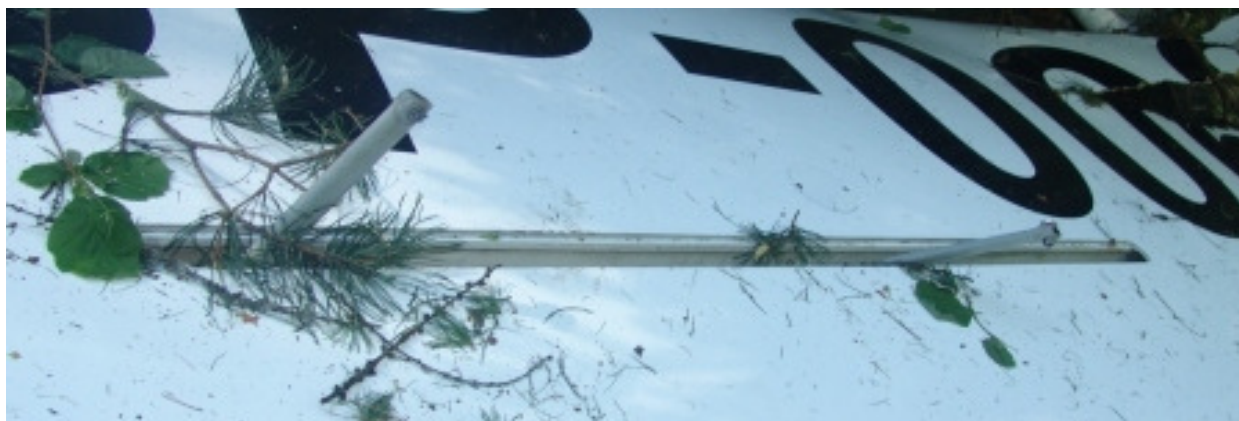
52 – Szczelina oderwanej dolnej lewej płyty hamulca aerodynamicznego – widoczne uszkodzone wahacze [fot.PKBWL].

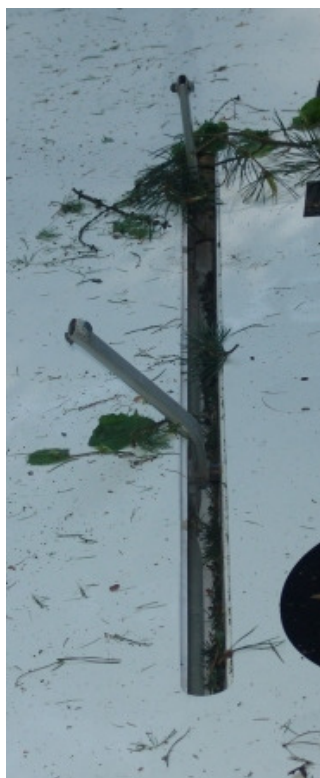
54 – Zgięty wahacz płyty hamulca [fot.PKBWL].

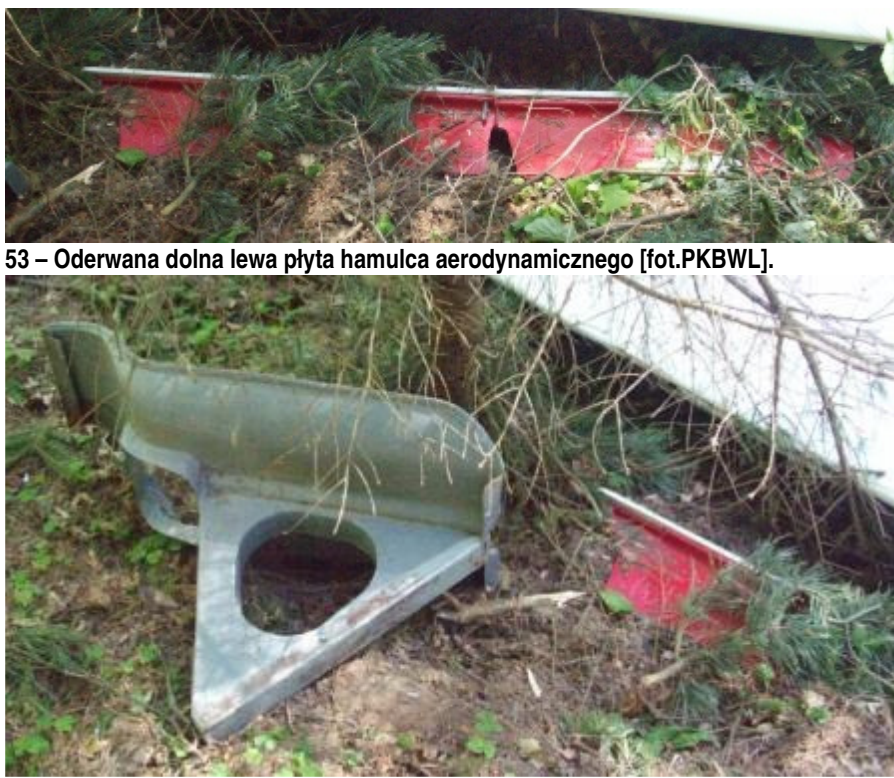
53 – Oderwana dolna lewa płyta hamulca aerodynamicznego [fot.PKBWL].

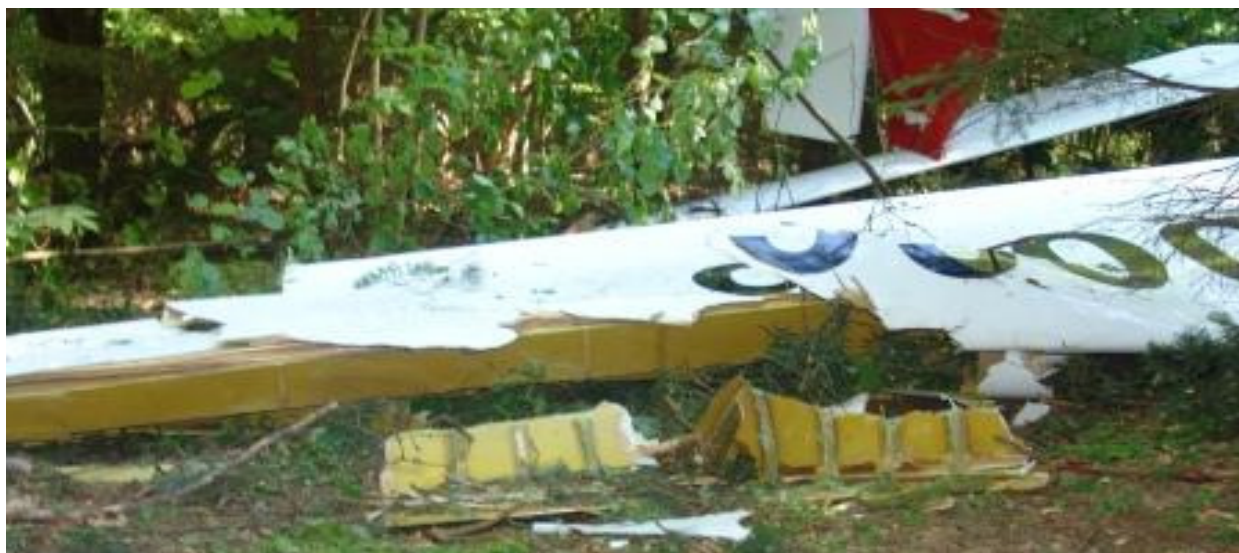
56 – Zniszczenia noska lewego skrzydła – odsłonięty, porozszczepiany i porozklejany dźwigar główny [fot.PKBWL].

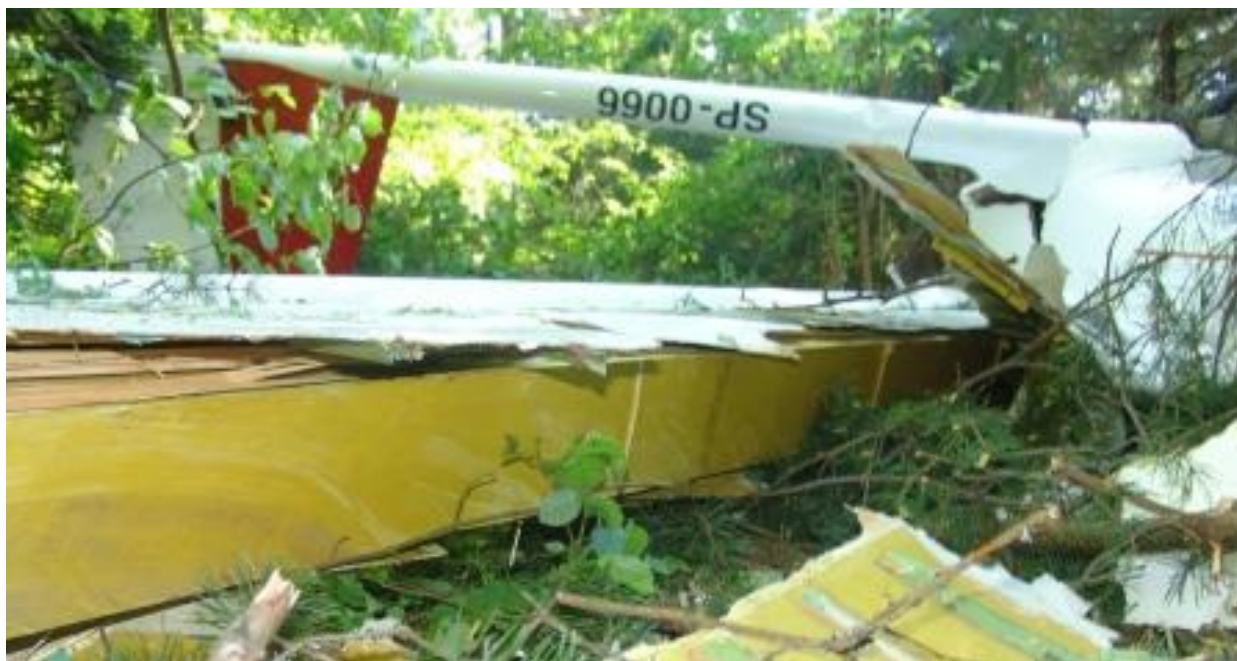
57 – Uszkodzenia noska i dźwigara lewego skrzydła na zbliżeniu [fot.AWM].
