**ALBUM ILUSTRACJI**  
**z wypadku motoszybowca SZD-45A Ogar; SP-0066**  
**19 maja 2007 r., Olsztyn-Dajtki**

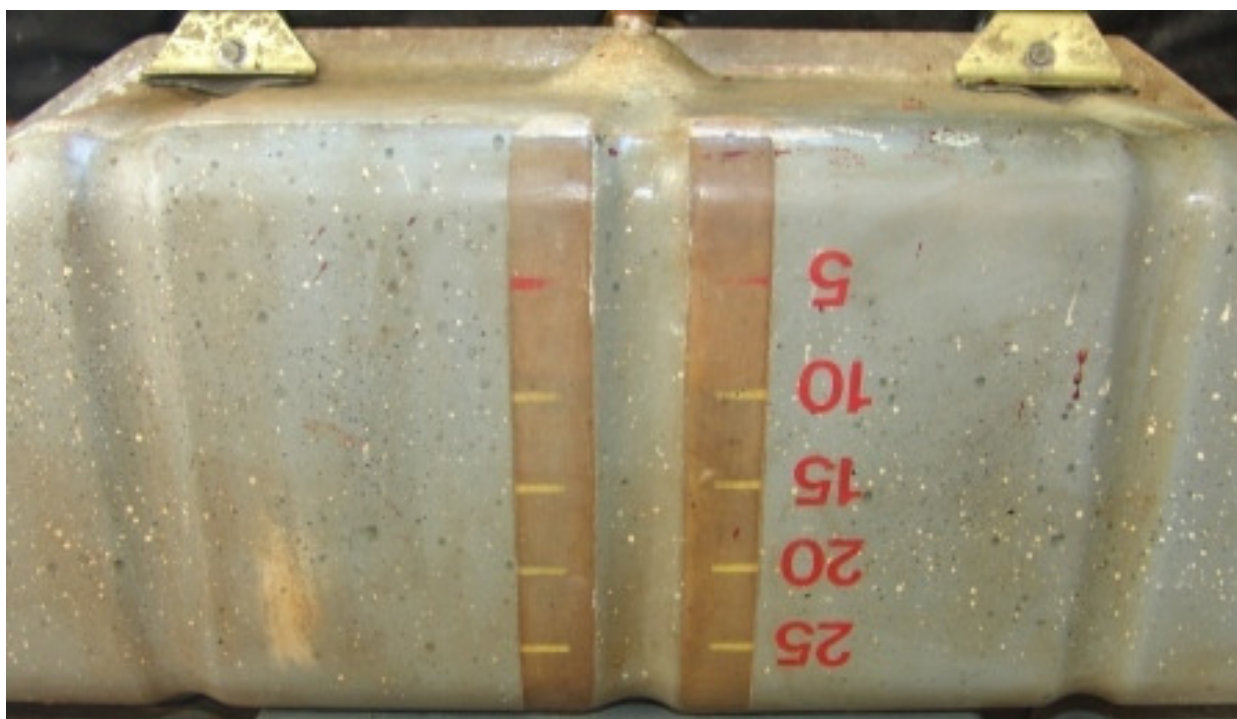
59 – Zbliżenie zbiornika paliwa – poziom powierzchni cieczy wskazuje na zawartość paliwa ok. 15 l [fot.AWM].

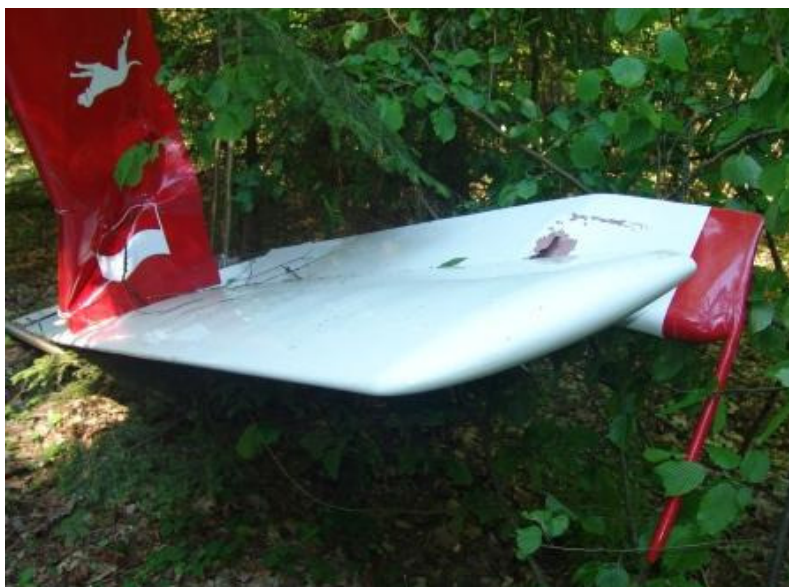
69 i 70 – Usterzenie. Widoczne ukłucie statecznika pionowego, przebicia statecznika poziomego, złamany prawy oraz oderwany lewy segment steru wysokości [fot.PKBWL].

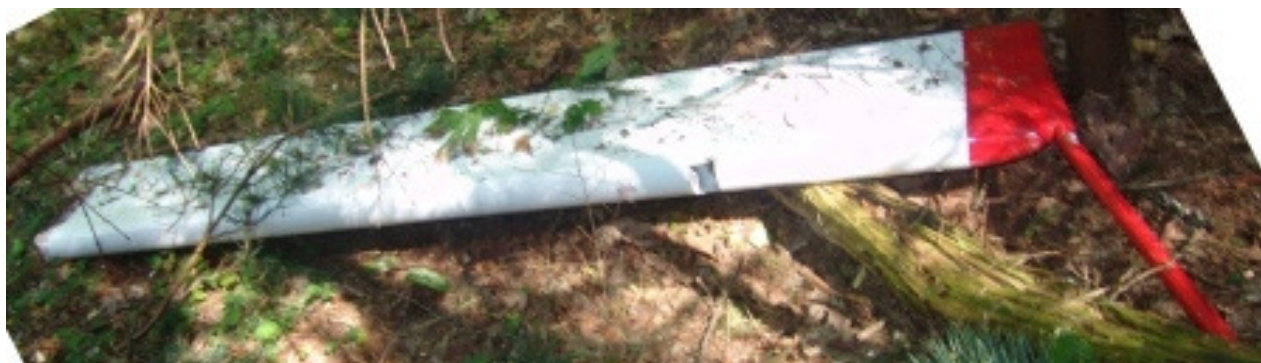
71 – Lewy segment steru wysokości, oderwany od reszty steru [fot.PKBWL].
