**ALBUM ILUSTRACJI**  
**z wypadku samolotu ultralekkiego**  
**TECNAM P92 Echo 2000RG; LY-BBR**  
**07 czerwca 2007 r., Rybnik-Niewiadom**

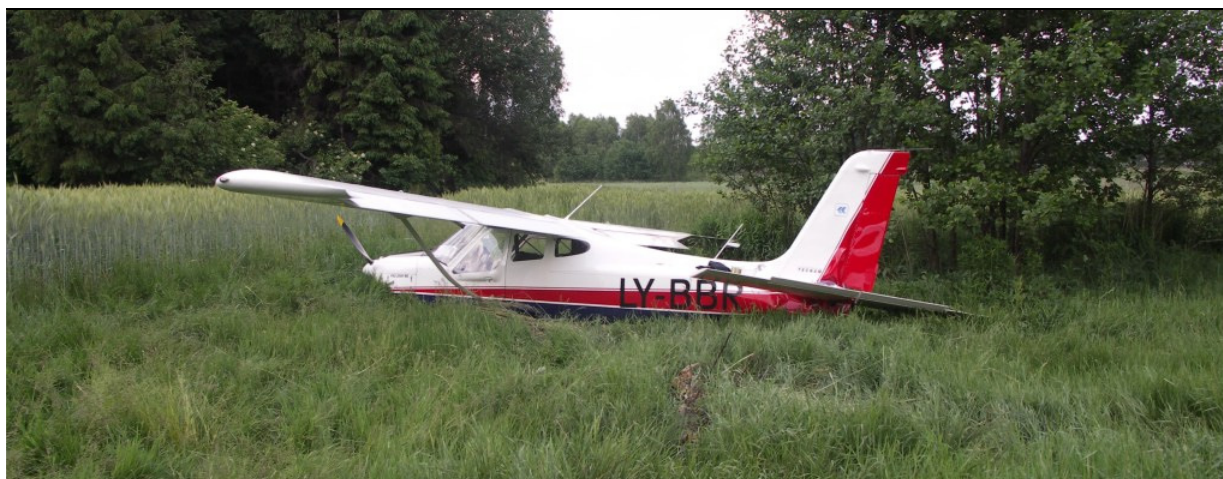
**4 – Ogólny widok samolotu na miejscu wypadku z lewej strony.**

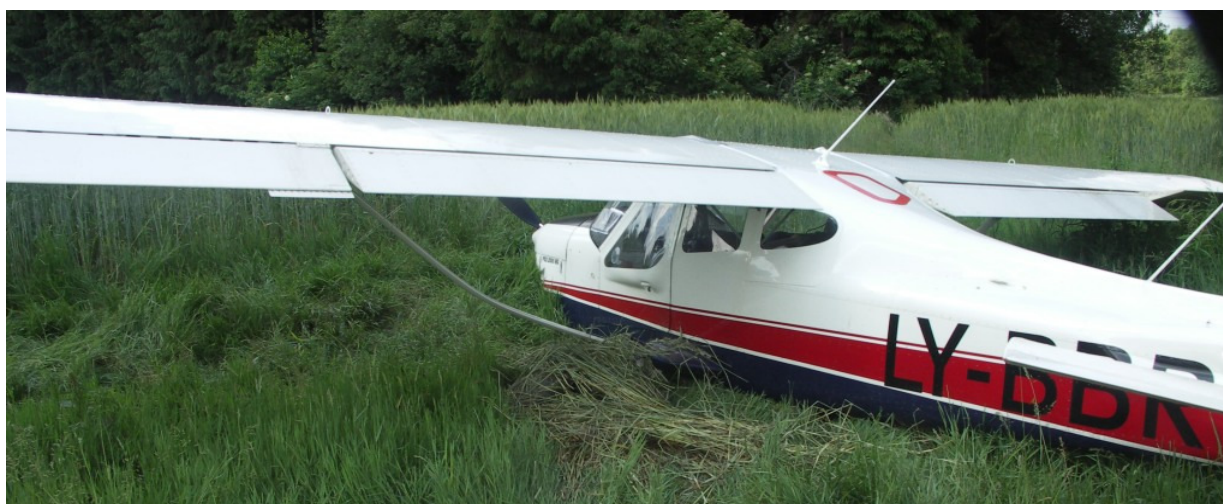
**5 – Zbliżenie samolotu  $\frac{3}{4}$  od tyłu z lewej strony – widoczne wychylenie klap i zgięty lewy zastrzał.**

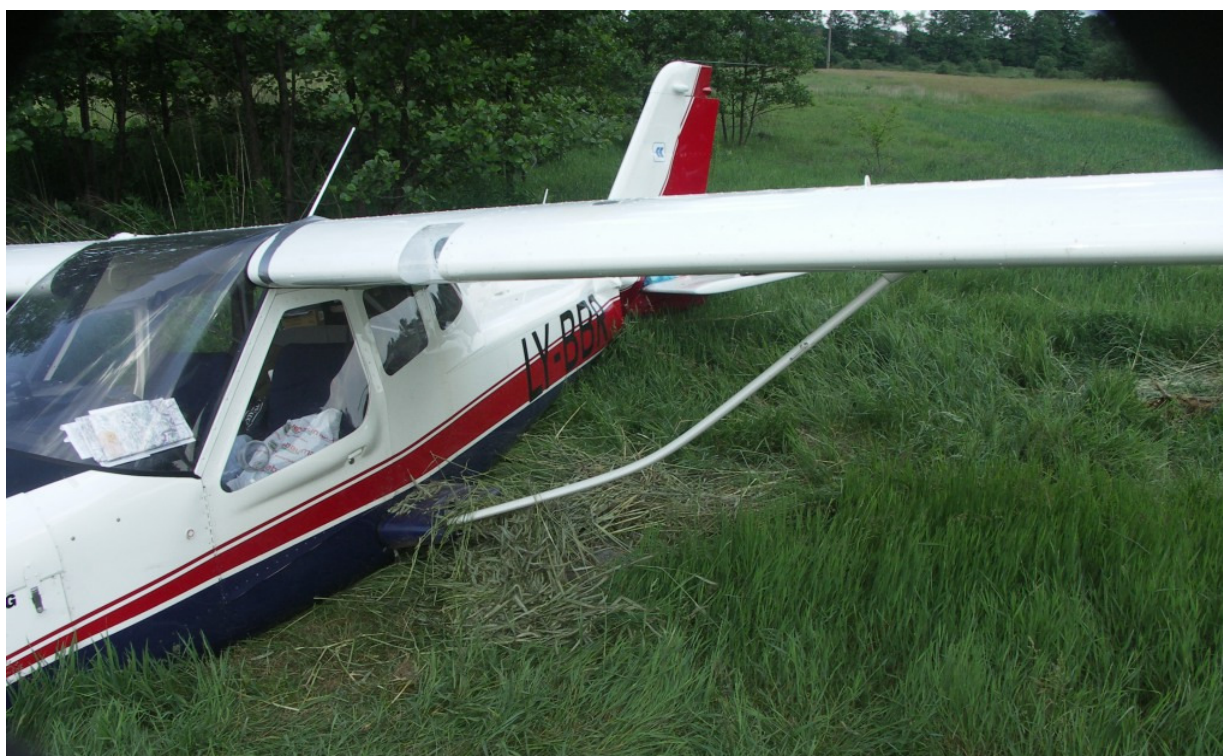
**6 – Zbliżenie samolotu  $\frac{3}{4}$  od przodu z lewej strony – widoczny zgięty lewy zastrzał.**

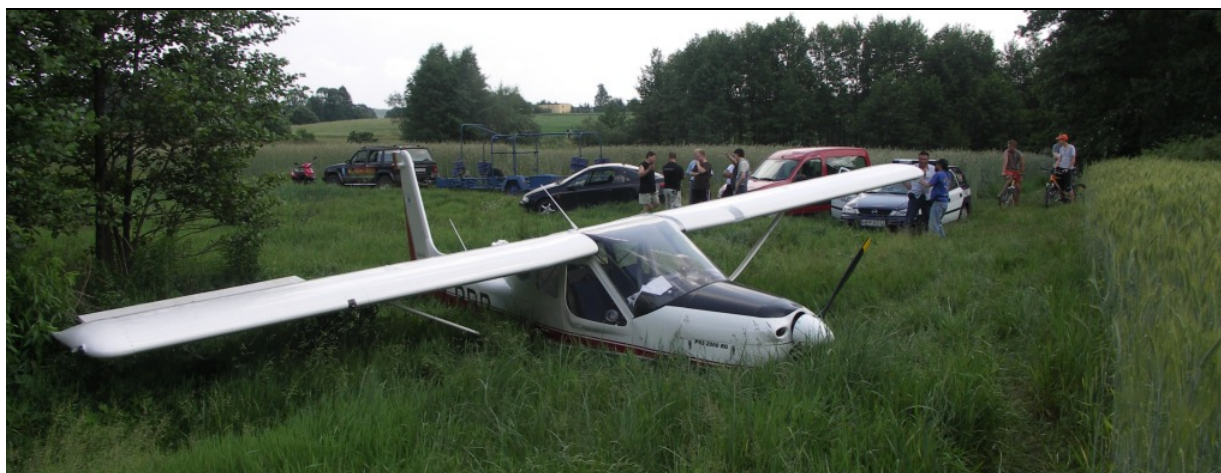
**7 – Ogólny widok samolotu na miejscu wypadku z prawej strony  $\frac{3}{4}$  od przodu.**

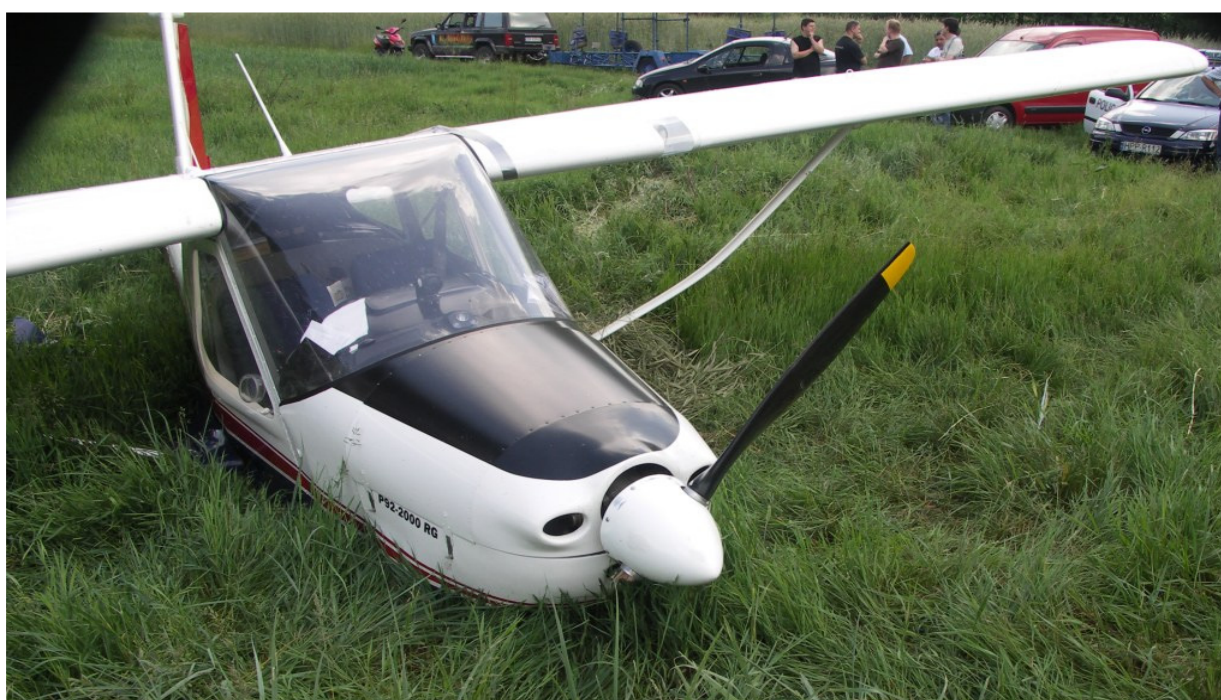
**8 – Zbliżenie samolotu z przodu z prawej strony – widoczny zgięty lewy zastrzał i zniszczone śmigło.**

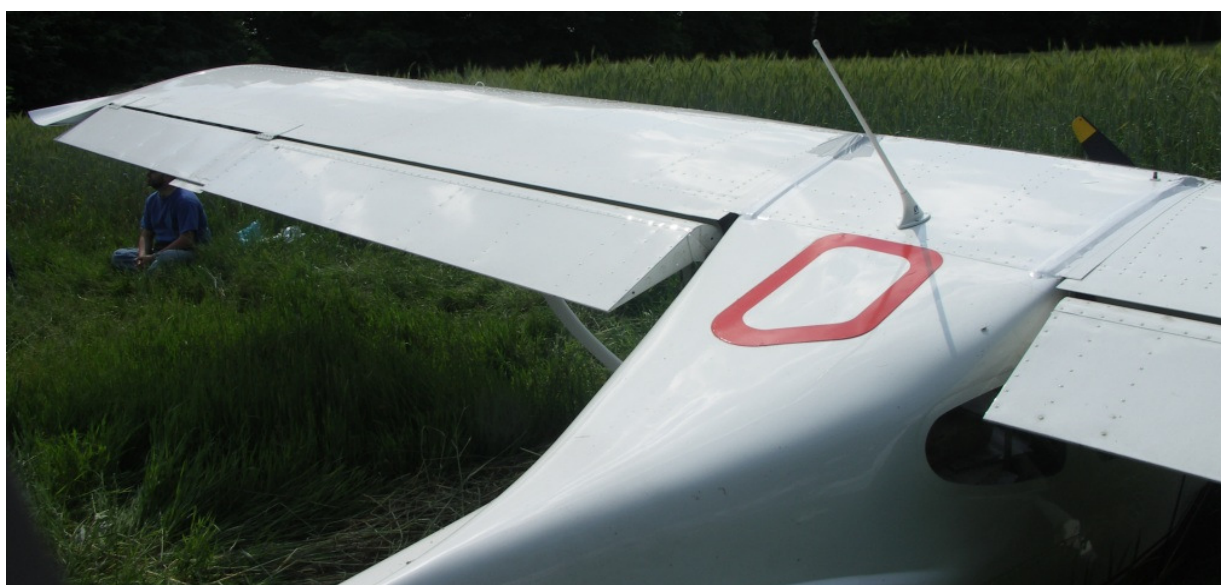
**9 – Zbliżenie grzbietu kadłuba samolotu – widoczne oznakowanie luku spadochronu systemu GRS.**

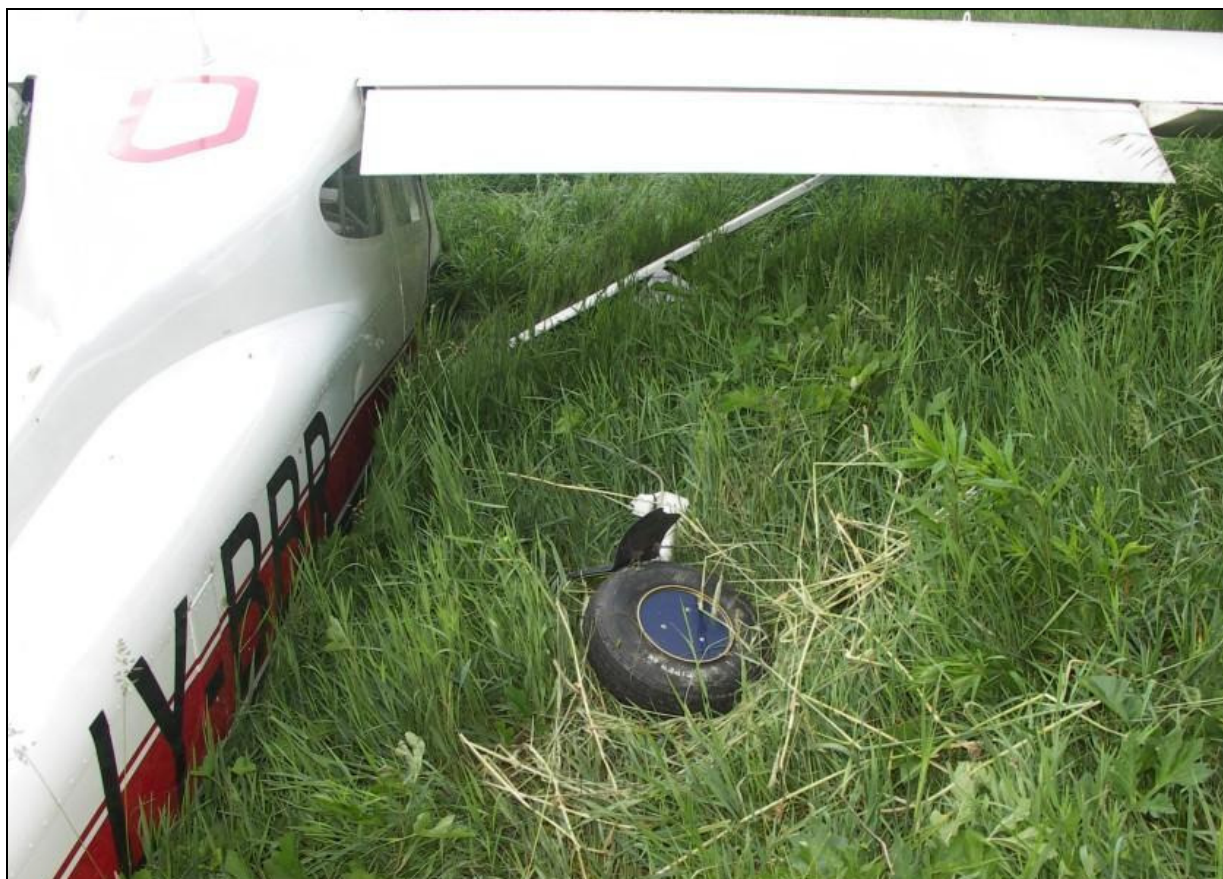
10 – Prawa strona samolotu od tyłu – widać oderwane podwozie główne.

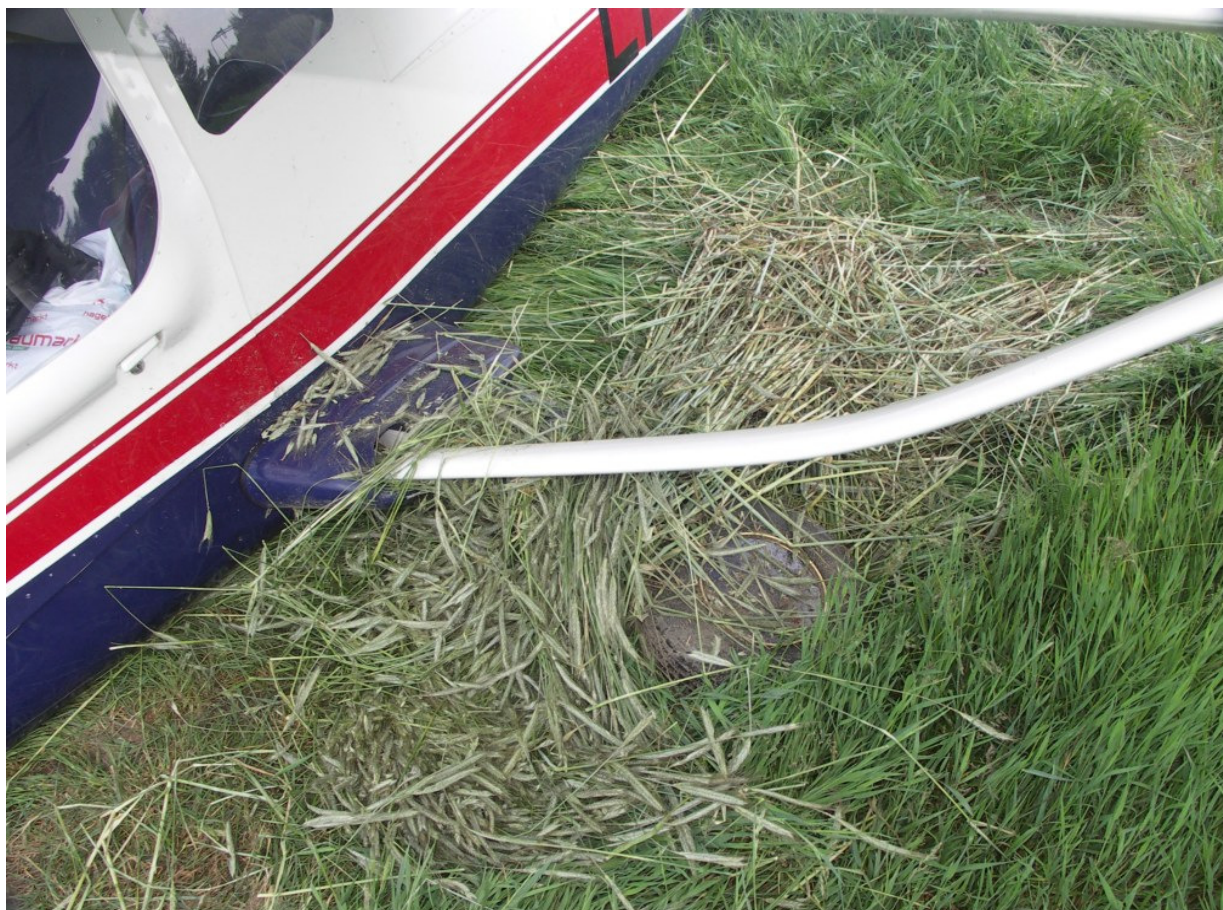
11 – Lewa strona samolotu od przodu – widać oderwane podwozie główne i zgięty zastrzał skrzydła.

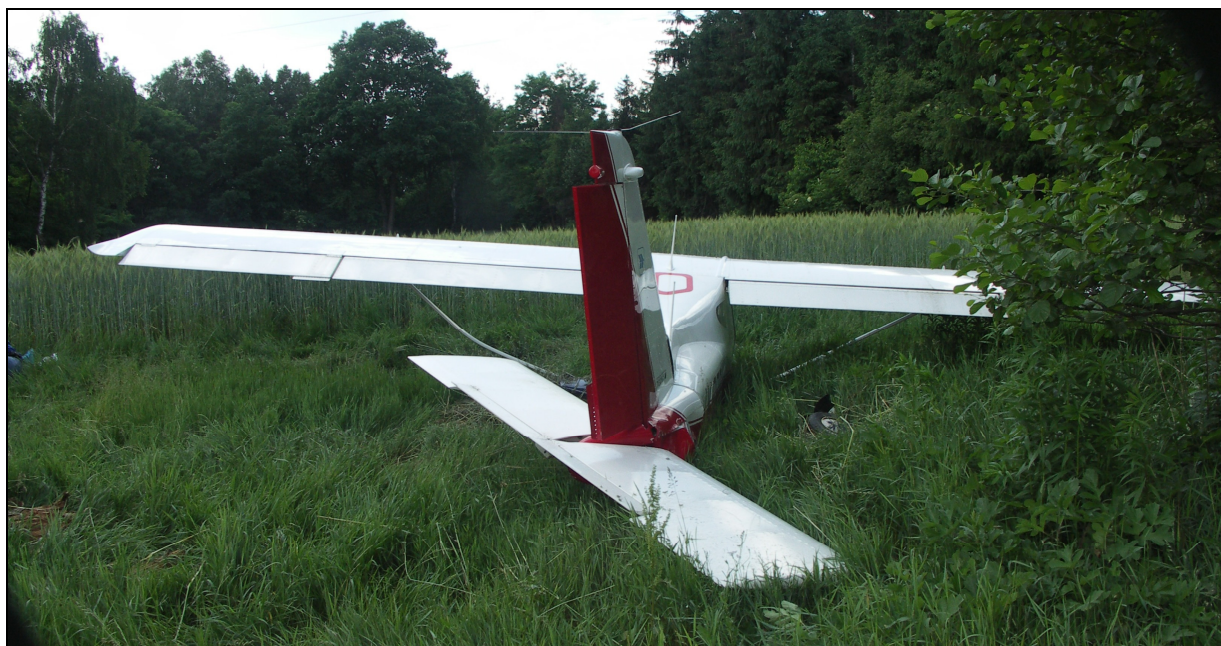
**12 – Ogólny widok samolotu od tyłu. Dobrze widoczne uszkodzenia i wychylenie klap.**

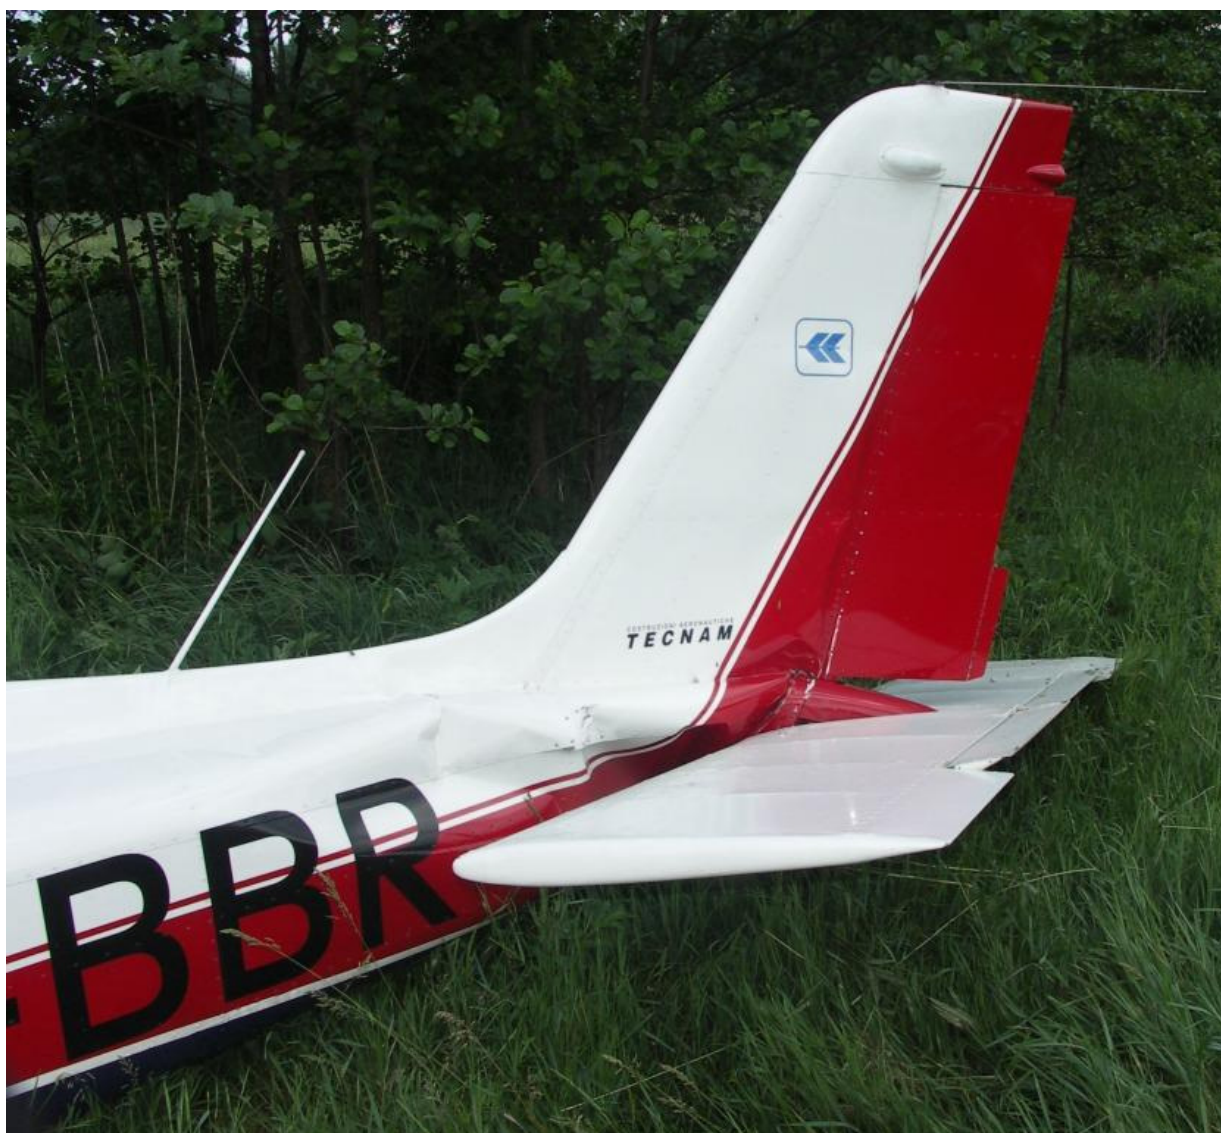
**13 – Usterzenie i uszkodzenia tylnej części kadłuba – widok ogólny.**

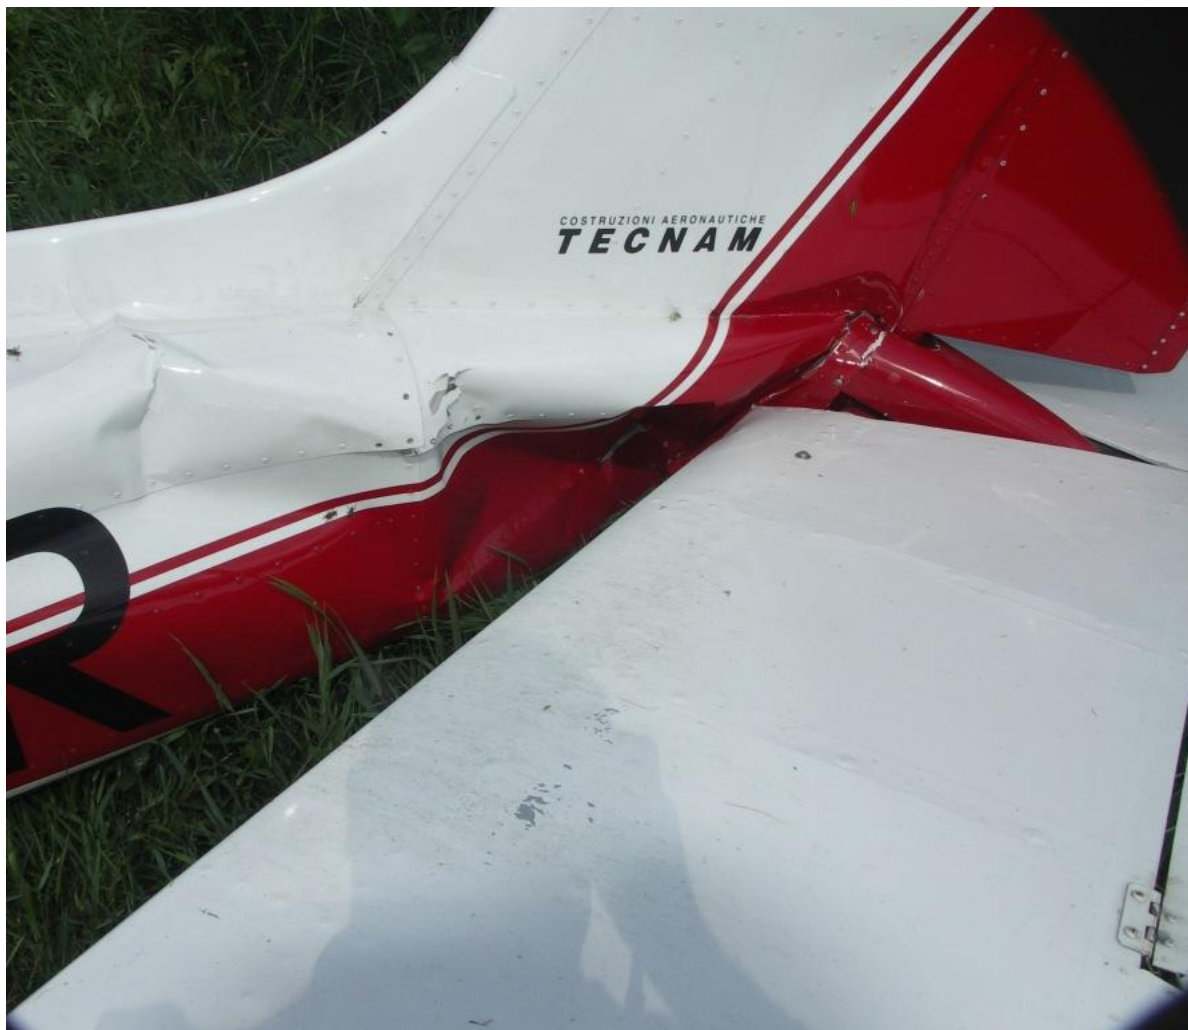
14 – Uszkodzenia tylnej części kadłuba z lewej strony przed demontażem usterzenia poziomego.

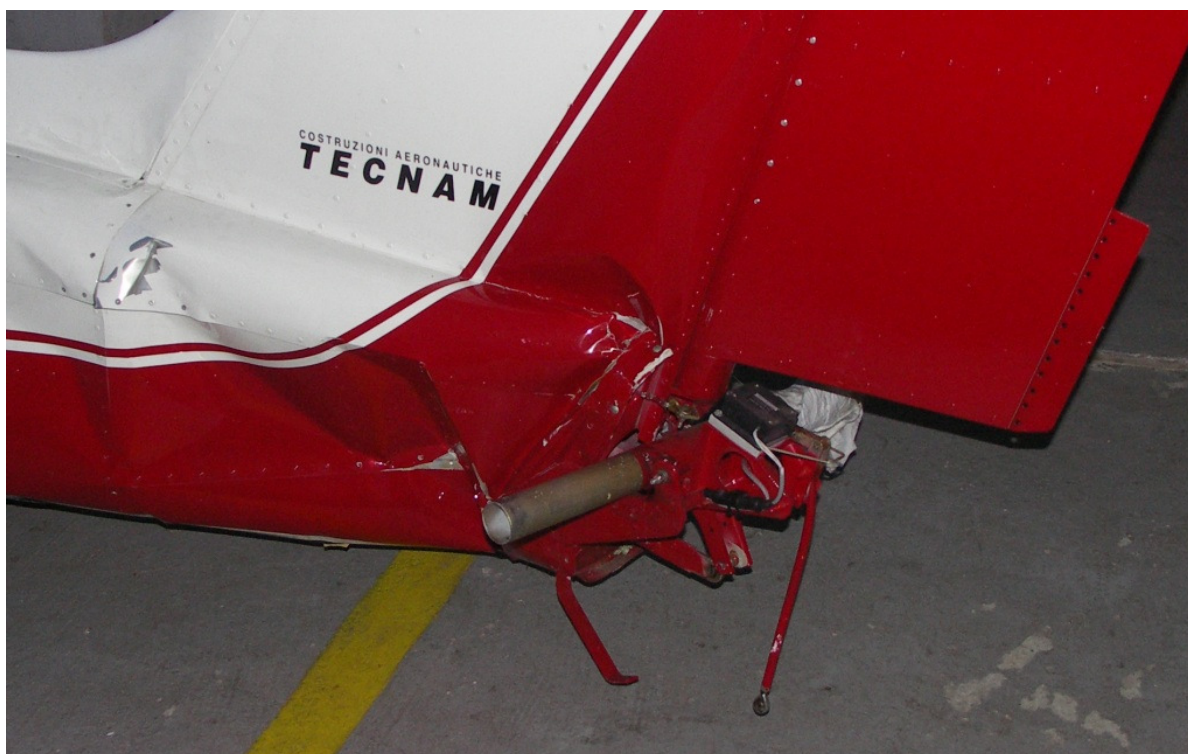
15 – Uszkodzenia tylnej części kadłuba z lewej strony po demontażu usterzenia poziomego.

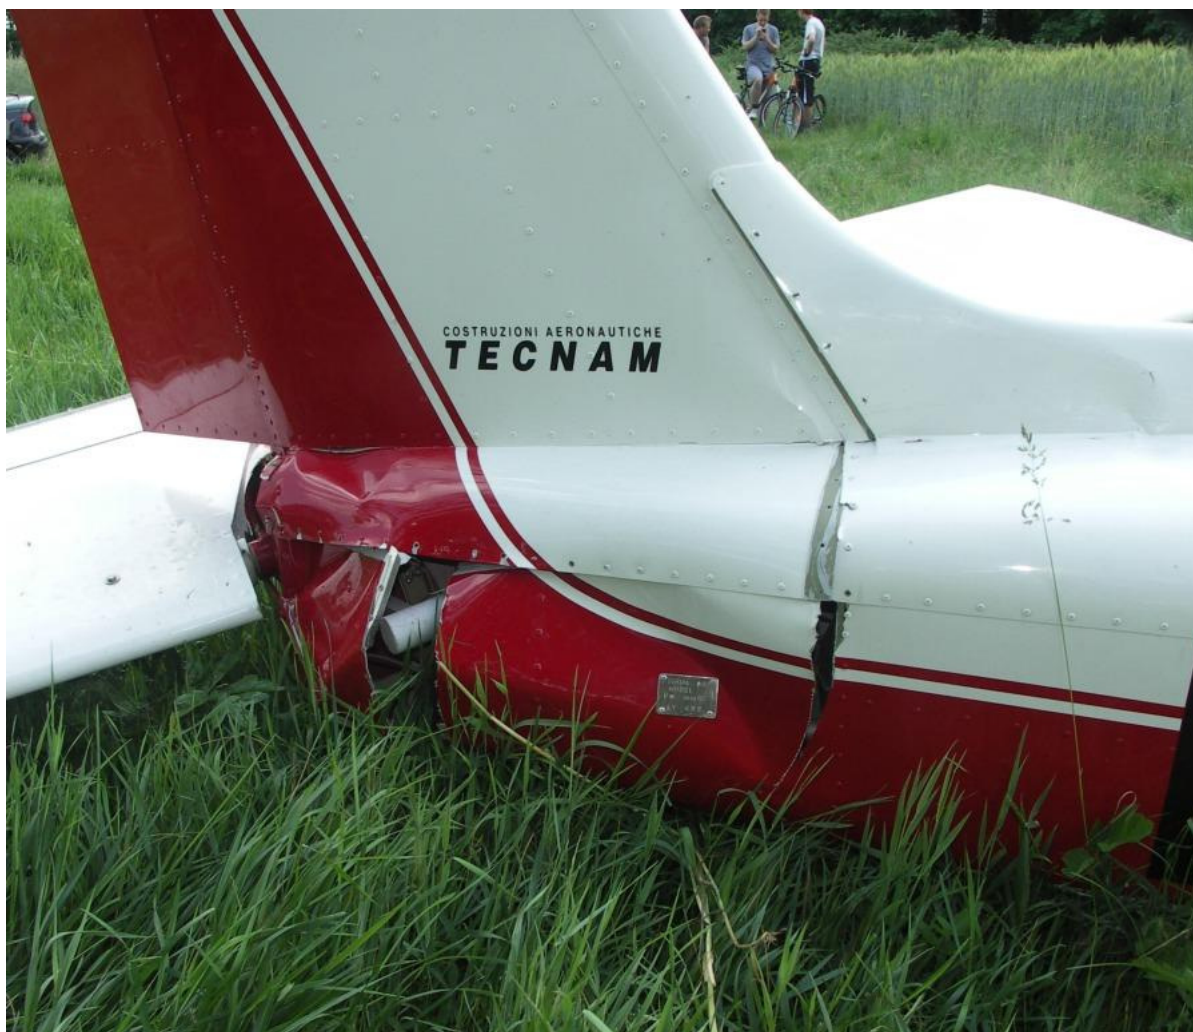
16 – Uszkodzenia tylnej części kadłuba z prawej strony przed demontażem usterzenia poziomego.

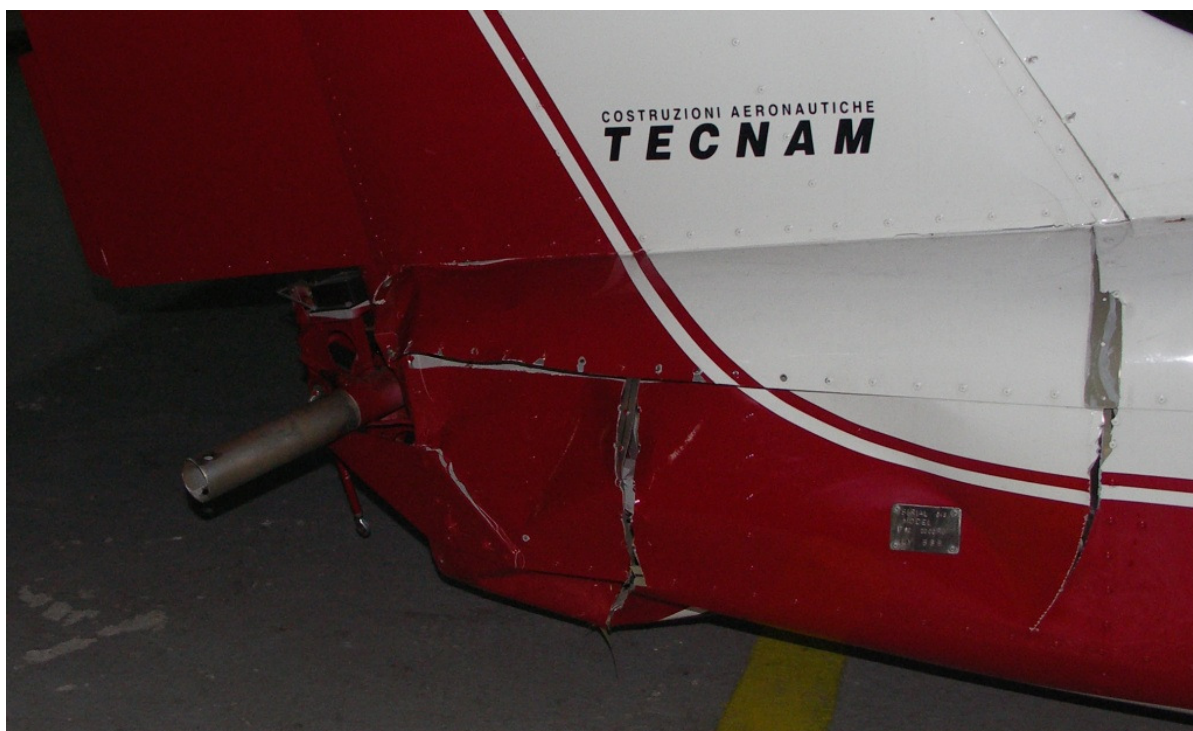
17 – Uszkodzenia tylnej części kadłuba z prawej strony po demontażu usterzenia poziomego.

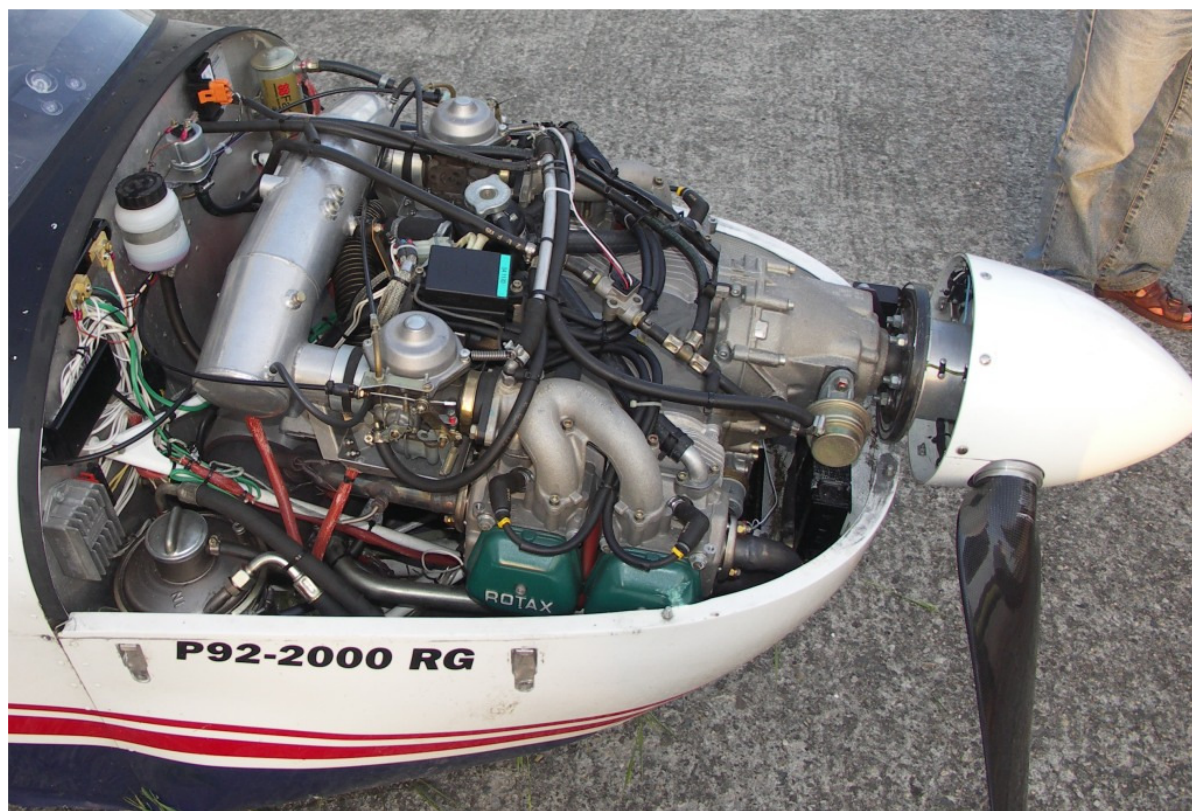
18 – Zespół napędowy z prawej strony – widok ogólny. Zwraca uwagę brak jednej łopaty śmigła.

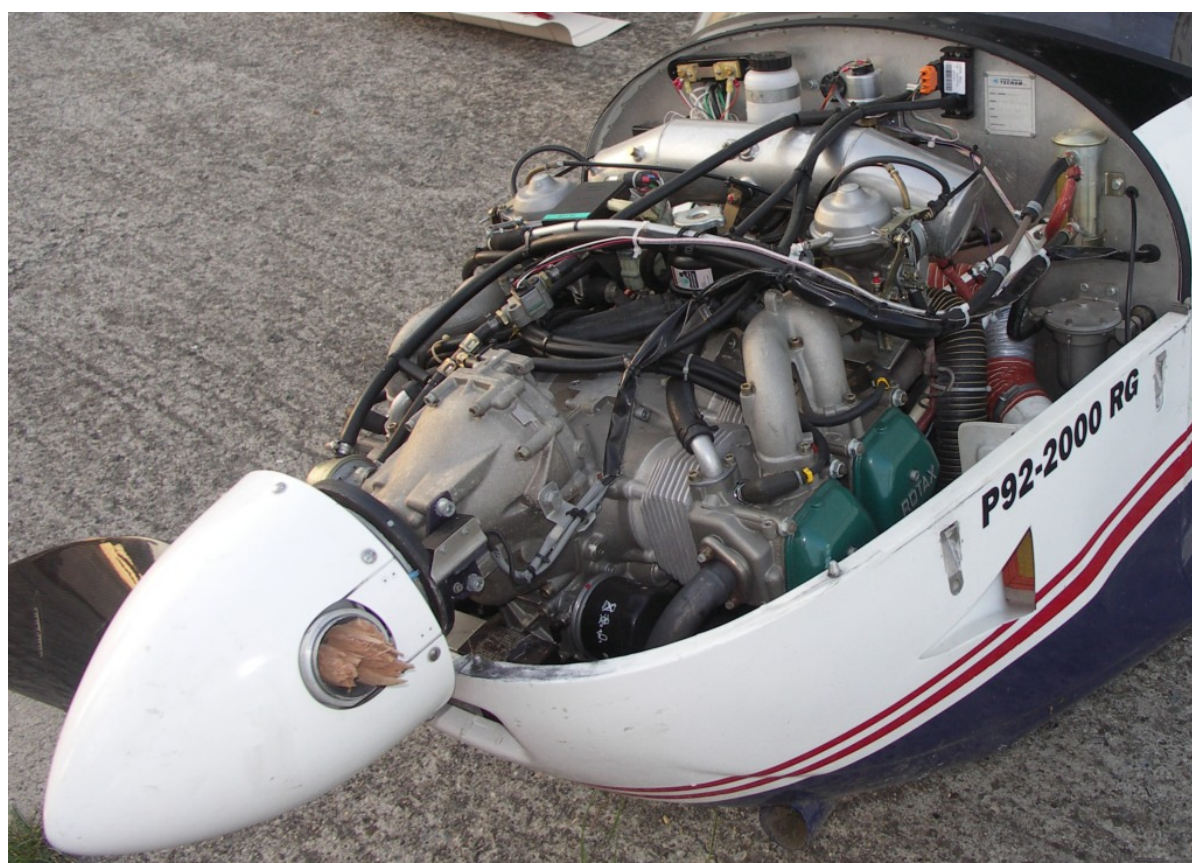
19 – Zespół napędowy z lewej strony – widok ogólny. Widoczny przełom oderwanej łopaty śmigła.

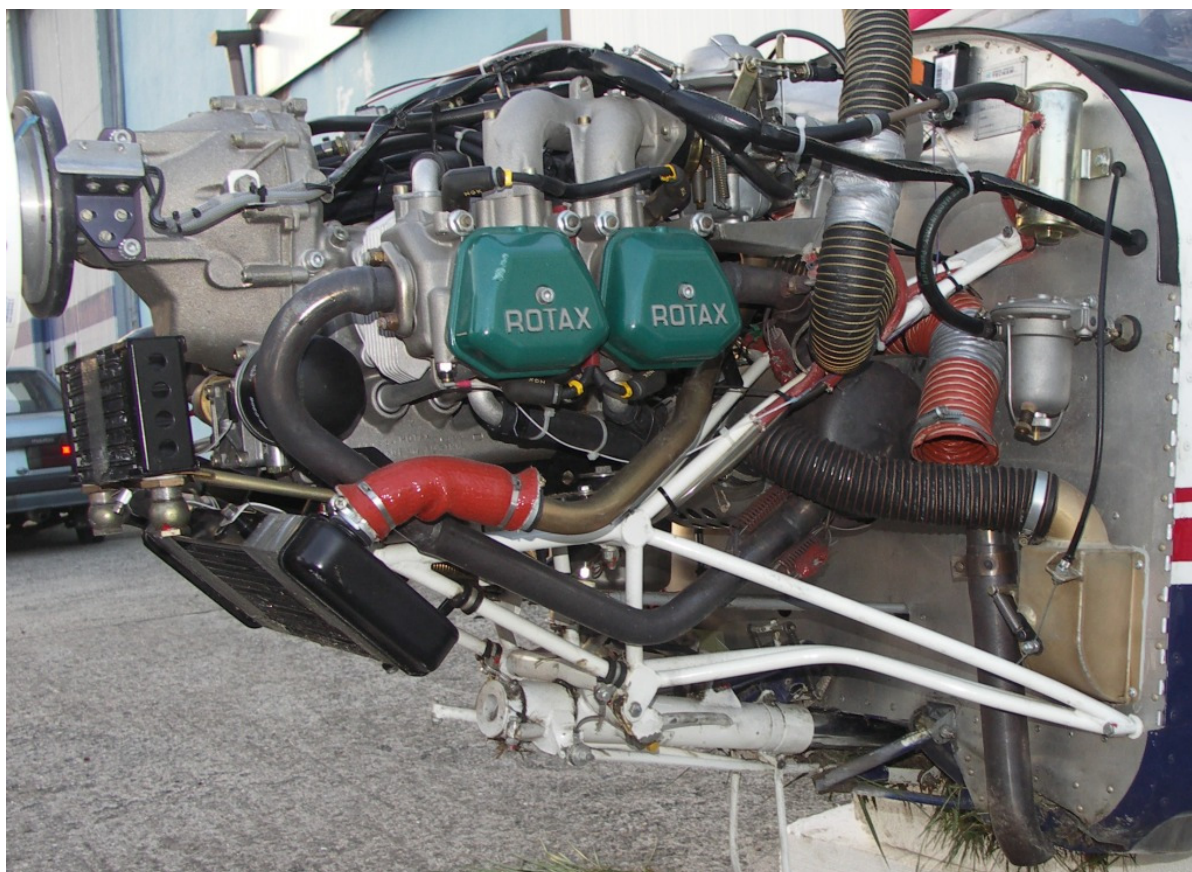
20 – Zespół napędowy bez osłon. Widać uszkodzenia łoża silnika i przednie podwozie wbite do luku.

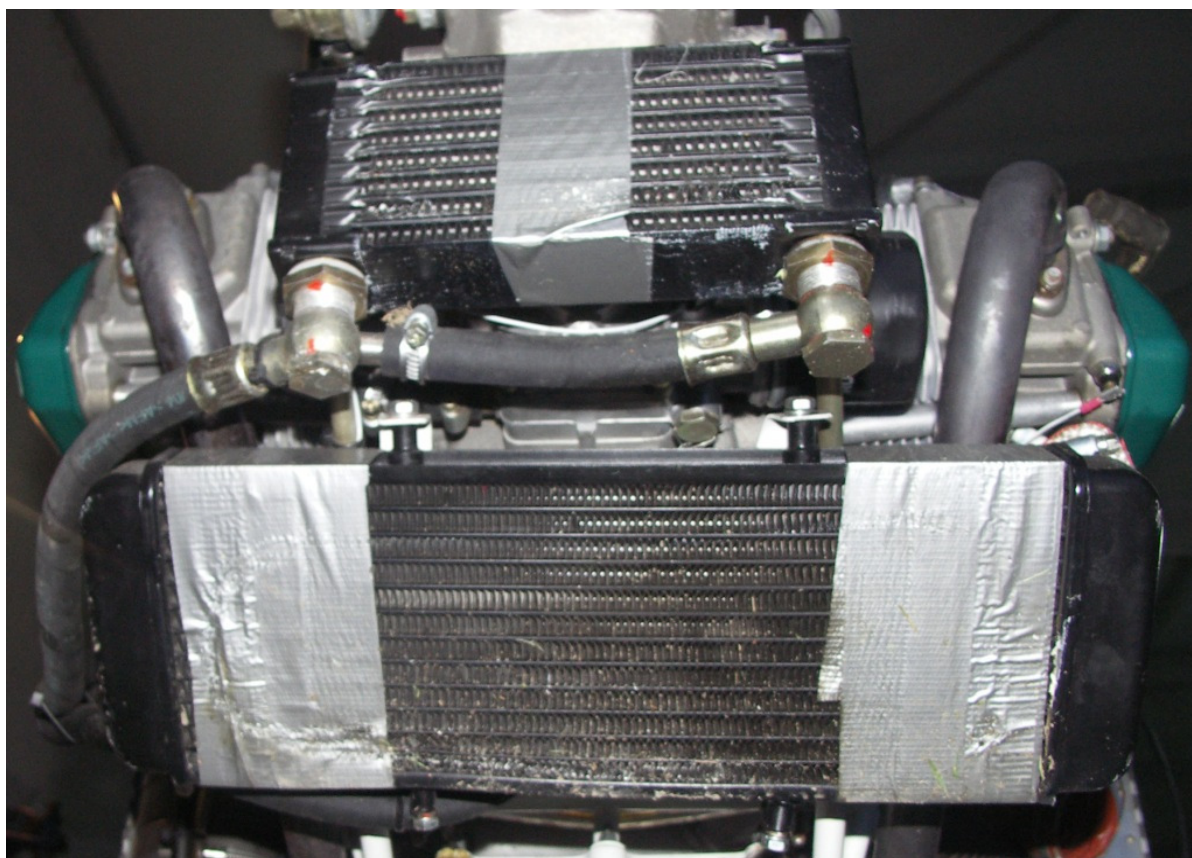
21 – Chłodnica oleju (u góry) i chłodnica płynu silnika (u dołu), częściowo zaślepione taśmą samoprzylepną – przyczyna przegrzania silnika; widok od przodu.

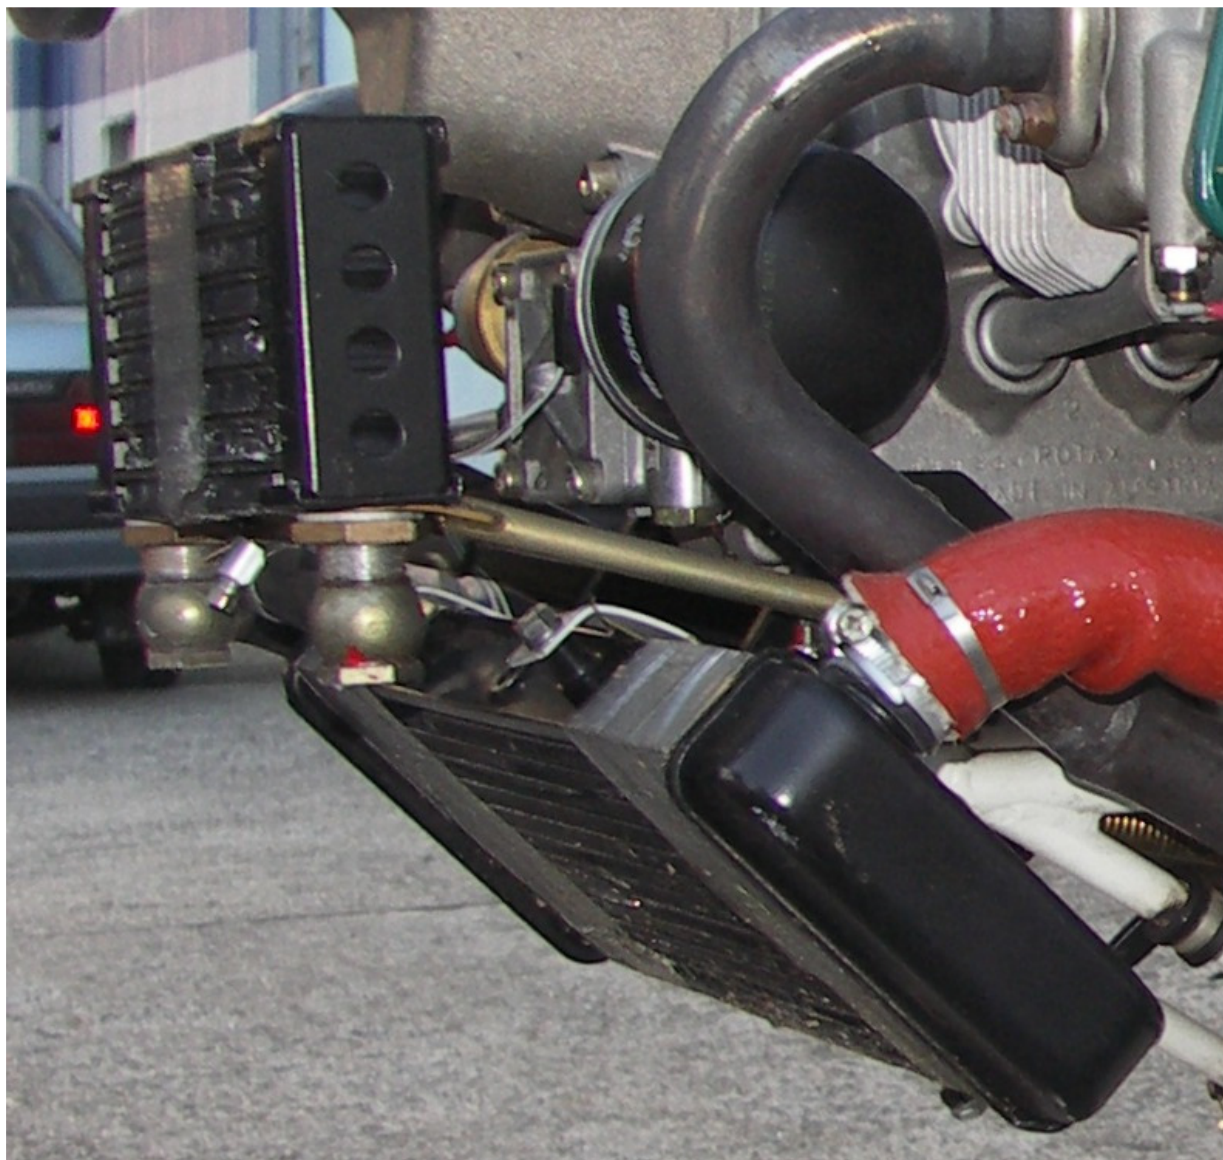
22 – Chłodnica oleju (u góry) i chłodnica płynu silnika (u dołu), częściowo zaślepione taśmą samoprzylepną – przyczyna przegrzania silnika; widok z lewej strony.

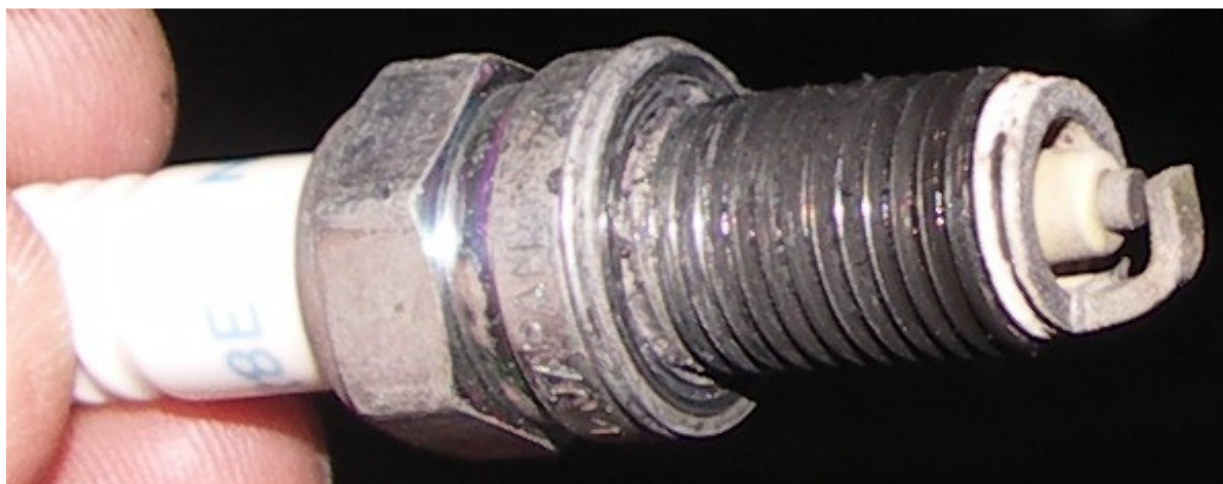
23 – Jedna ze świec zapłonowych pokazana przykładowo – dobrze widoczny stan elektrod.

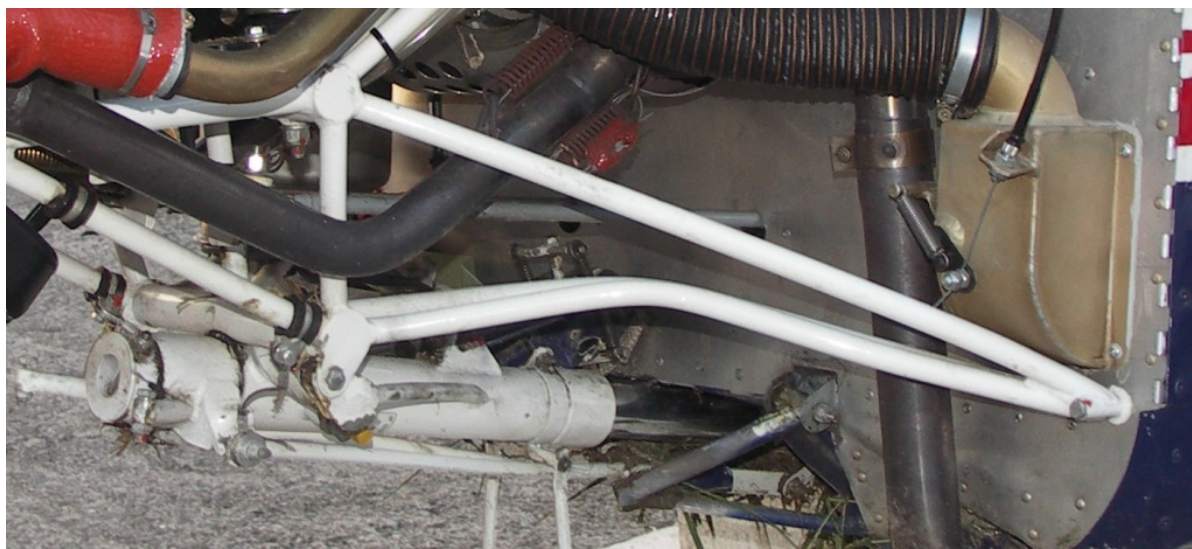
24 – Uszkodzona dolna część łoża silnika i przednie podwozie wbite do luku – strona lewa.

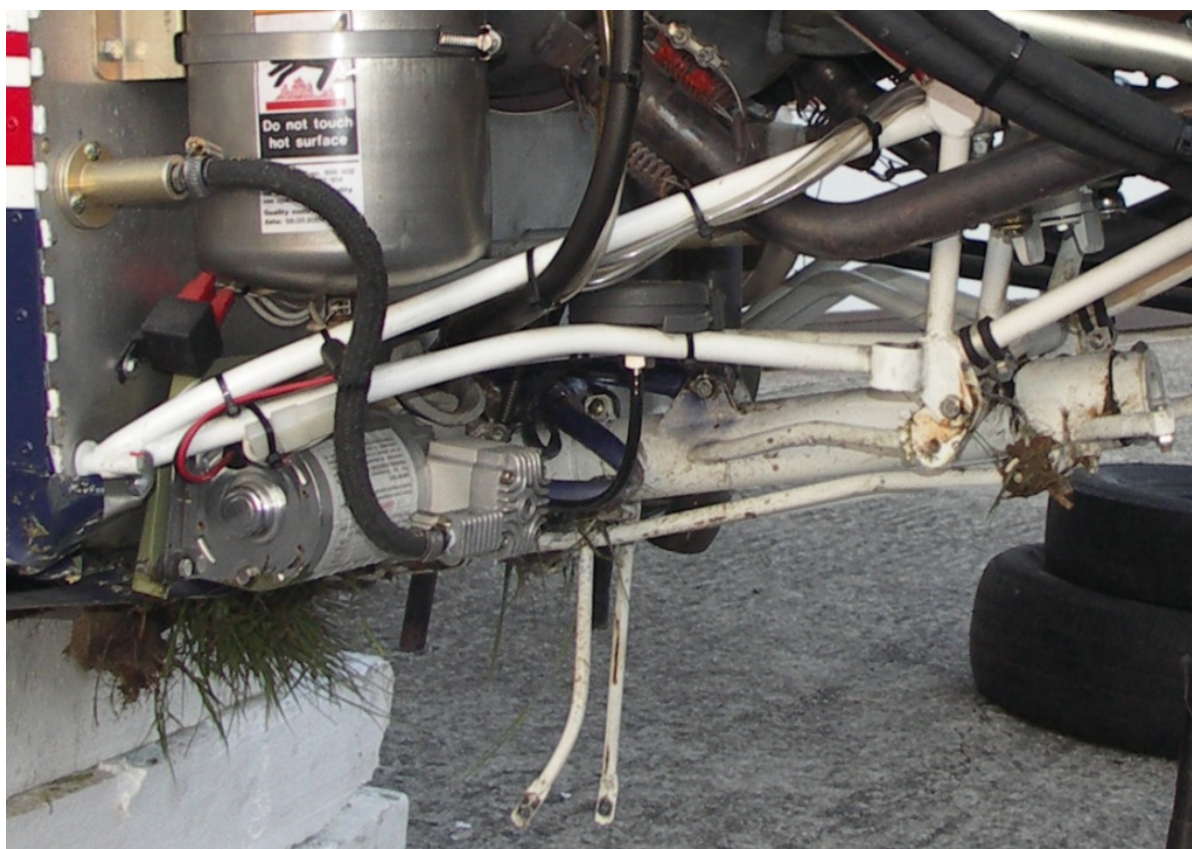
25 – Uszkodzona dolna część łoża silnika i przednie podwozie wbite do luku – strona prawa.

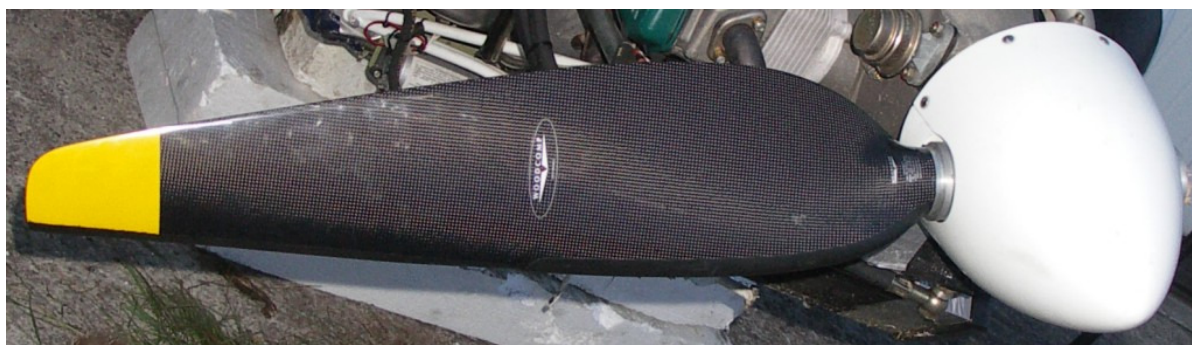
26 – Widok ocalałej łopaty śmigła, która pozostała w piasku.

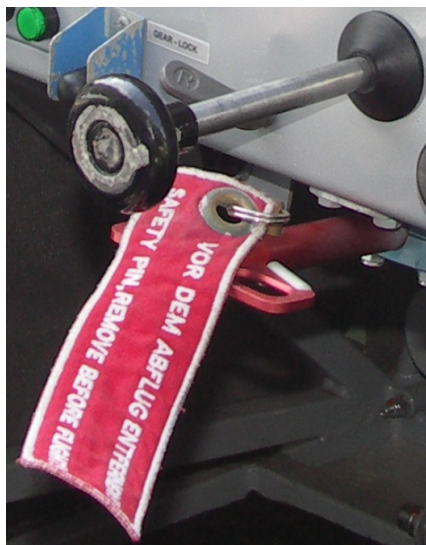
29 – Zawleczka zabezpieczająca uchwyt wyzwalania spadochronowego systemu ratunkowego GRS.
