**MINISTERSTWO TRANSPORTU
PAŃSTWOWA KOMISJA BADANIA WYPADKÓW LOTNICZYCH**

RAPORT KOŃCOWY

zdarzenie nr: 208/07

Samolot Tecnam P92 Echo 2000RG; LY-BBR

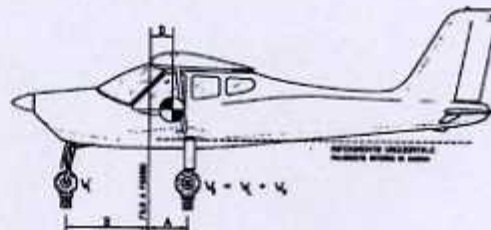
WEIGHING REPORT

Dokument ten budzi poważne wątpliwości, ponieważ podany w nim ciężar samolotu pustego 325 kg pozostaje w rażącej sprzeczności z kontrolnym ważeniem elementów samolotu po wypadku. Komisja w dniu 15.06.2007 r. dokonała kontrolnego ważenia elementów samolotu, zabezpieczonych po wypadku w Aeroklubie ROW Rybnik.

Tak znaczny błąd w określeniu ciężaru własnego samolotu wprowadza zagrożenie dla bezpiecznej eksploatacji samolotu i uniemożliwia pilotowi określenie prawidłowego ciężaru użytecznego.

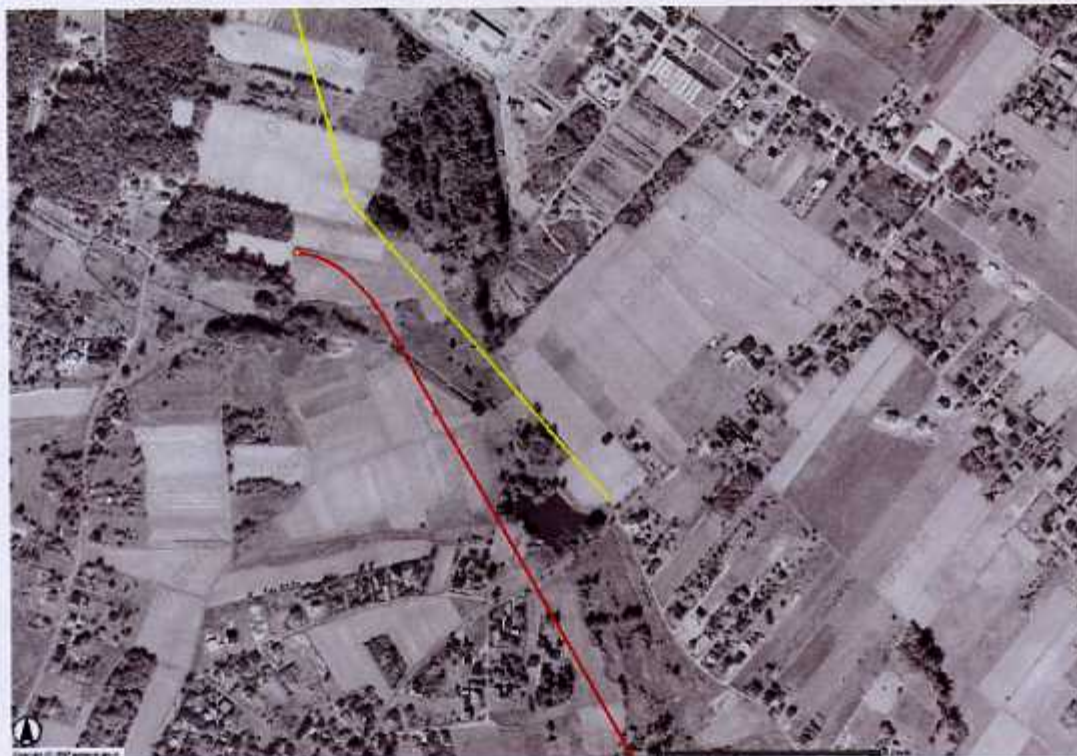
Na zdjęcie satelitarne naniesiono także ścieżkę podejścia do lądowania oraz miejsce zakończenia dobiegu (linia czerwona), natomiast linią żółtą zaznaczono przebieg linii energetycznej przebiegającej równolegle do ścieżki podejścia.

Jak widać podczas podejścia do lądowania awaryjnego pilot miał w zasięgu dolotu pola o korzystniejszej konfiguracji i wielkości, od przypadkowego skrawka ugoru, na którym przyziemił i wylądował. Gdyby podwozie samolotu było schowane, miałby pewny dolot do następnego, sąsiedniego pola uprawnego, znacznie bezpieczniejszego i większego – patrz także album, zał. 1.
