**ALBUM ILUSTRACJI**  
**z wypadku samolotu PZL-104 Wilga 35; SP-AGN**  
**08 czerwca 2007 r., Dęblin**

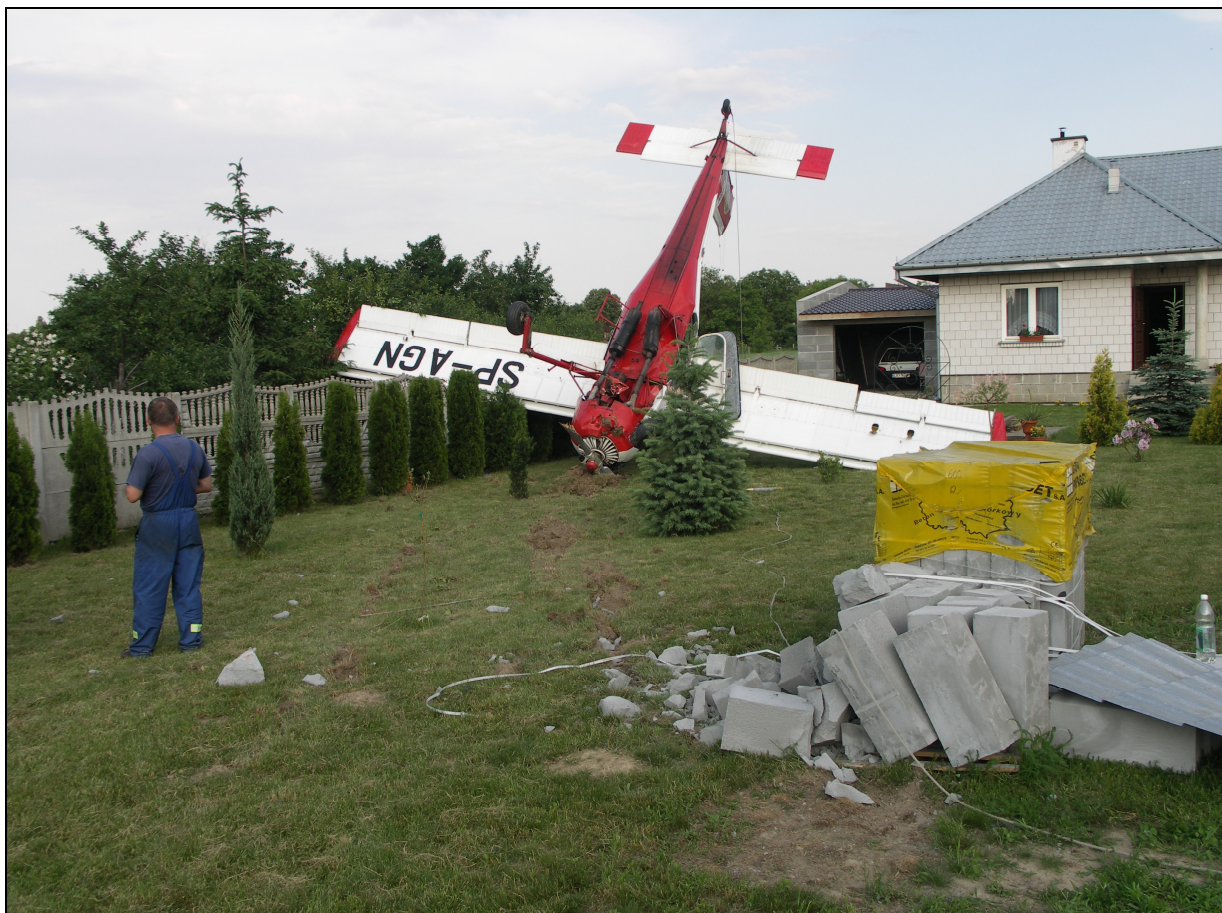
4 – Ogólny widok miejsca wypadku w kierunku lądowania – widoczne ślady przyziemienia ze zmianą kierunku po uderzeniu prawym podwoziem głównym w betonowe bloczki.

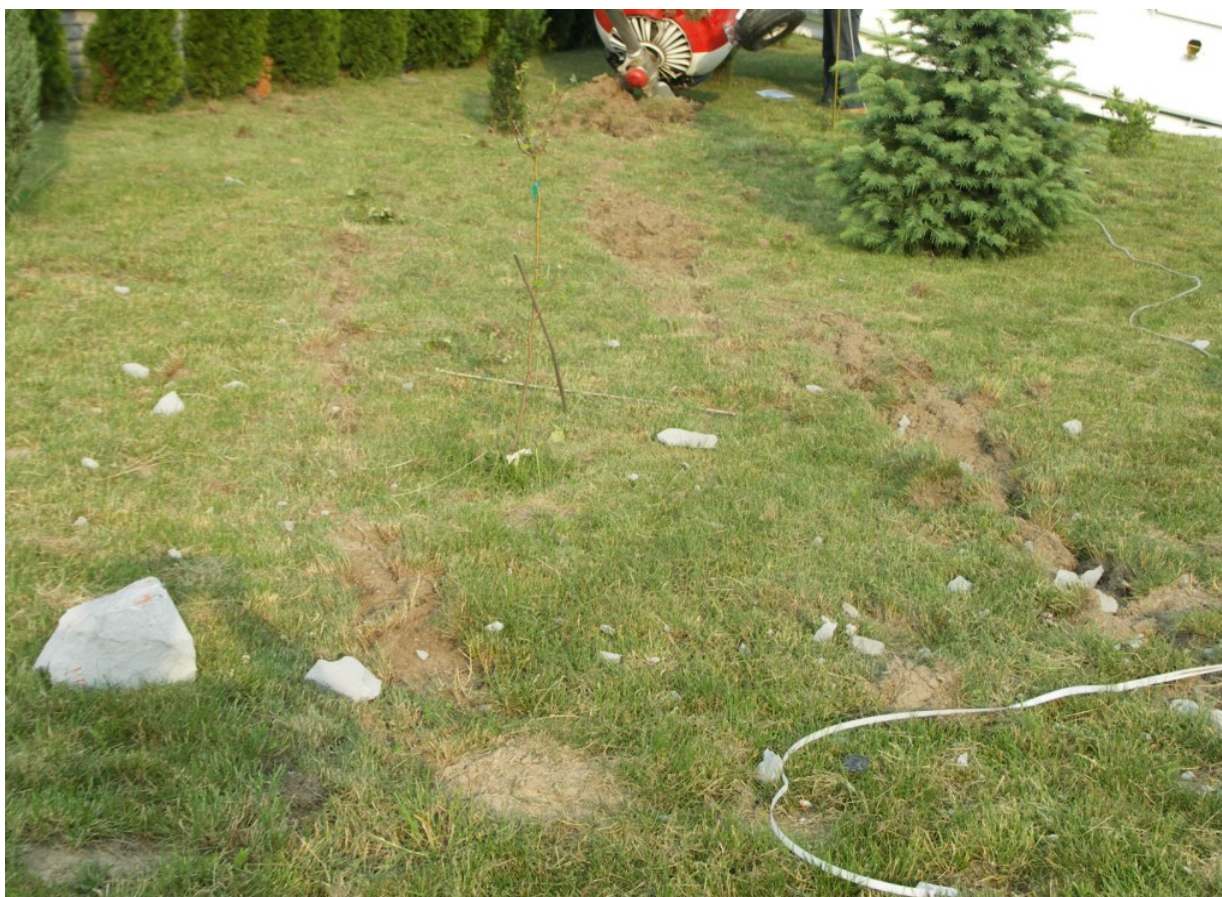
5 – Ślady samolotu na ziemi.

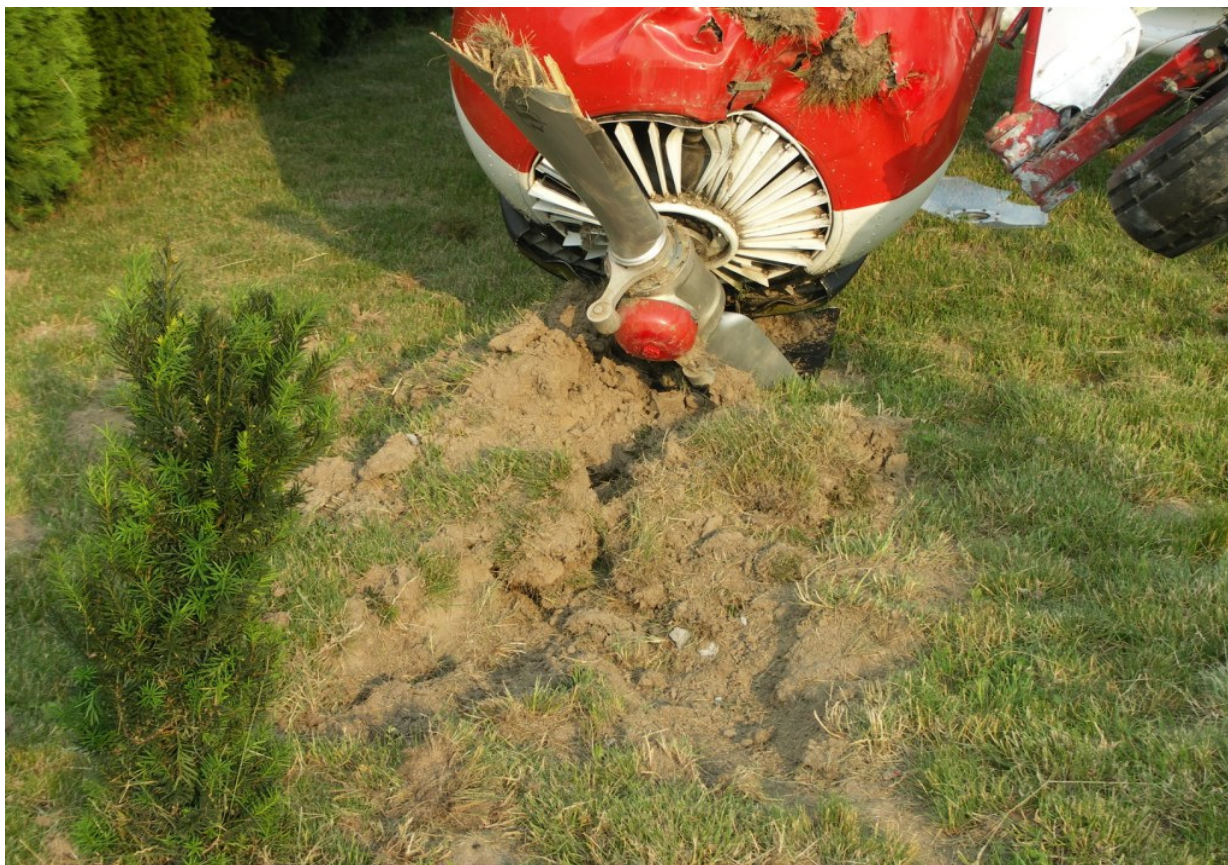
6 – Ślad zarycia śmigłem w ziemię – „punkt obrotu” samolotu w trakcie niedokończonego kapotażu.

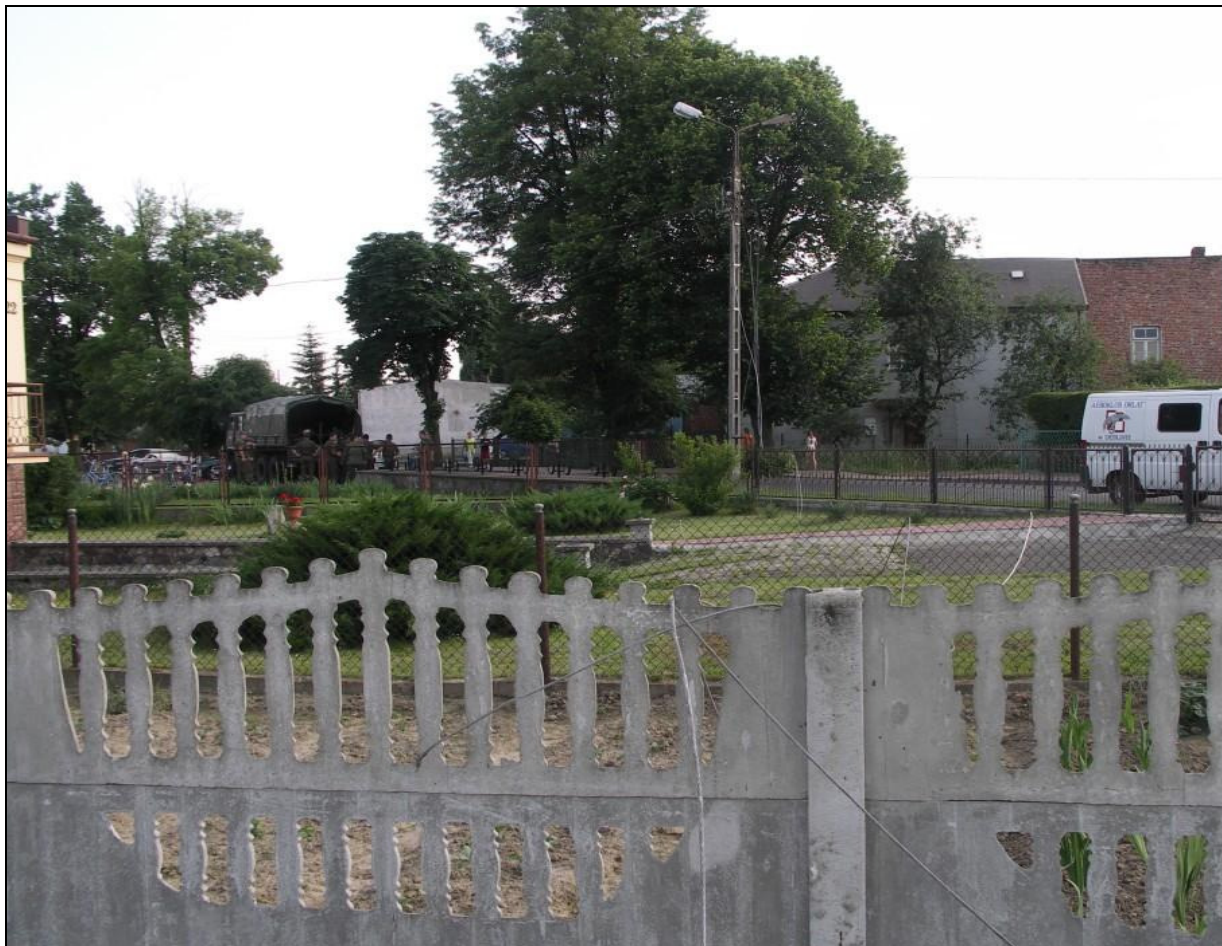
7 – Widok na słup sieci energetycznej i zerwane przez samolot przewody po prawej stronie podejścia do awaryjnego lądowania.

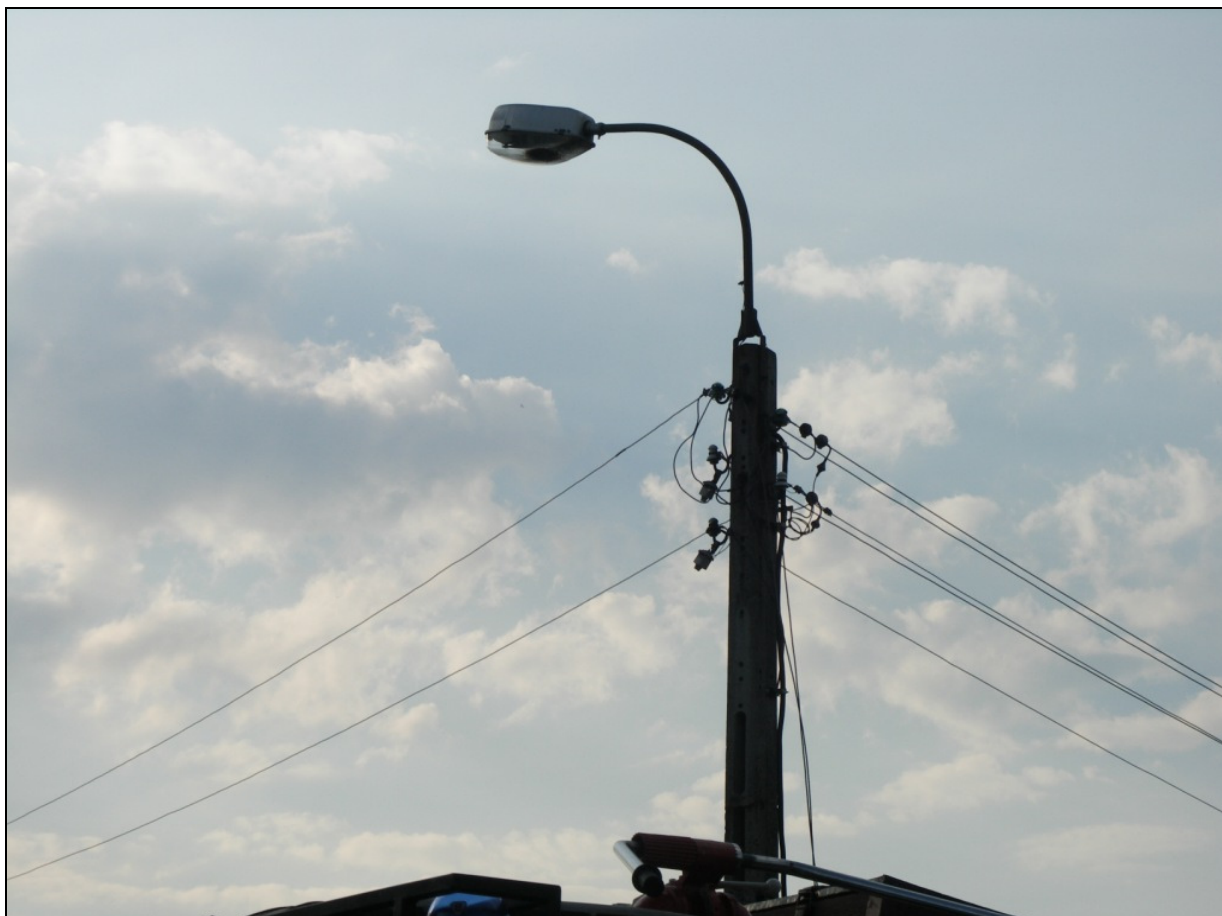
8 – Widok na słup sieci energetycznej i zerwane przez samolot przewody po lewej stronie podejścia do awaryjnego lądowania.

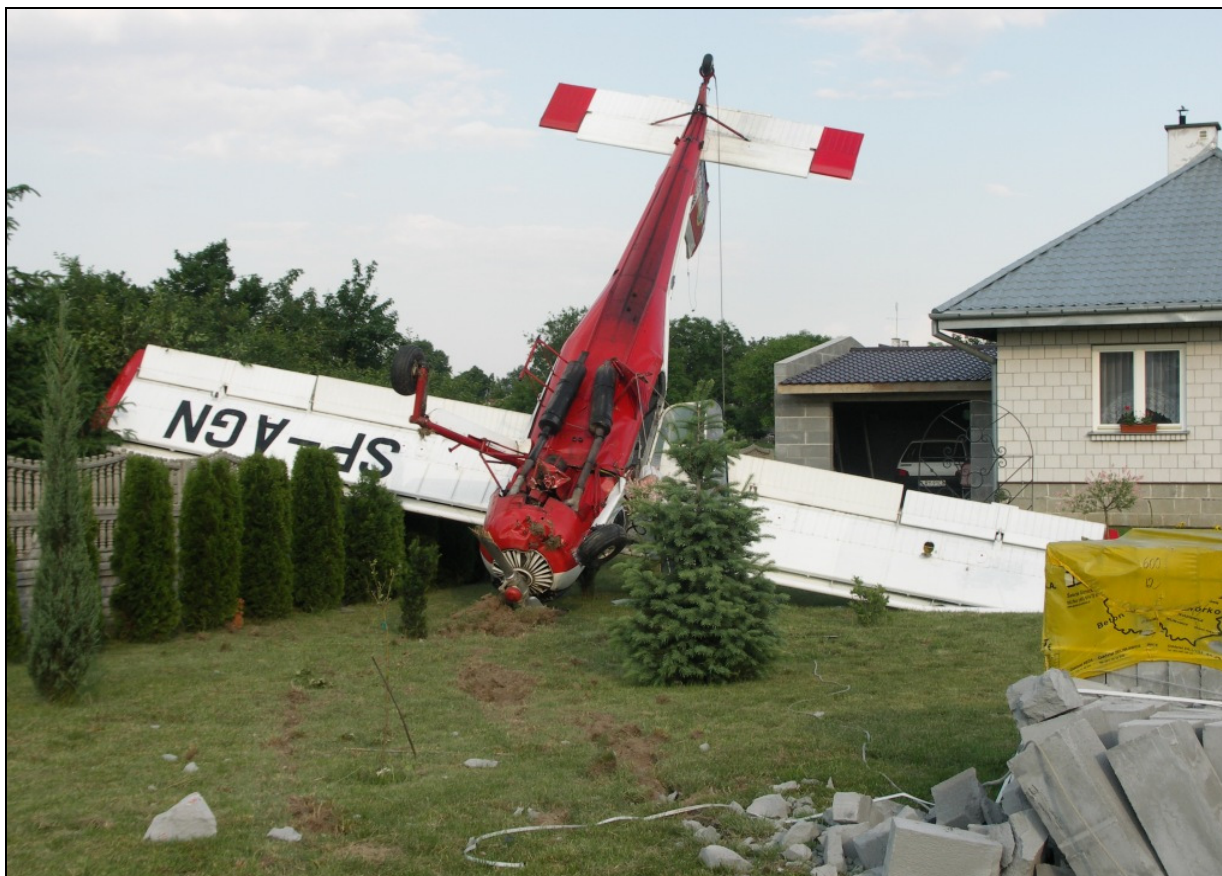
9 – Samolot na miejscu wypadku, widoczne potłuczone cegły i ślady samolotu na ziemi.

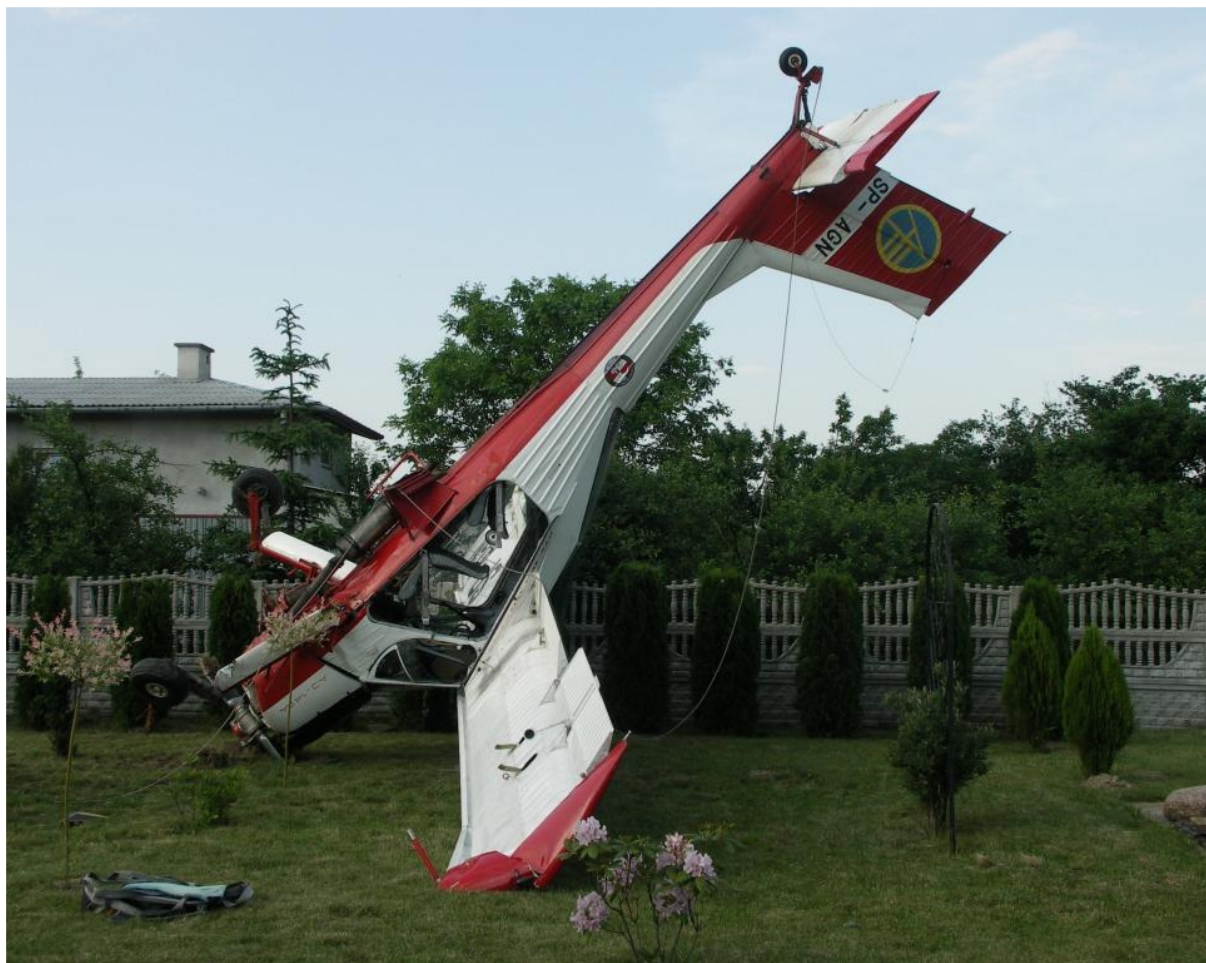
11 – Samolot na miejscu wypadku, doskonale widać kąt, o jaki obrócił się samolot podczas niedokończonego kapotażu.

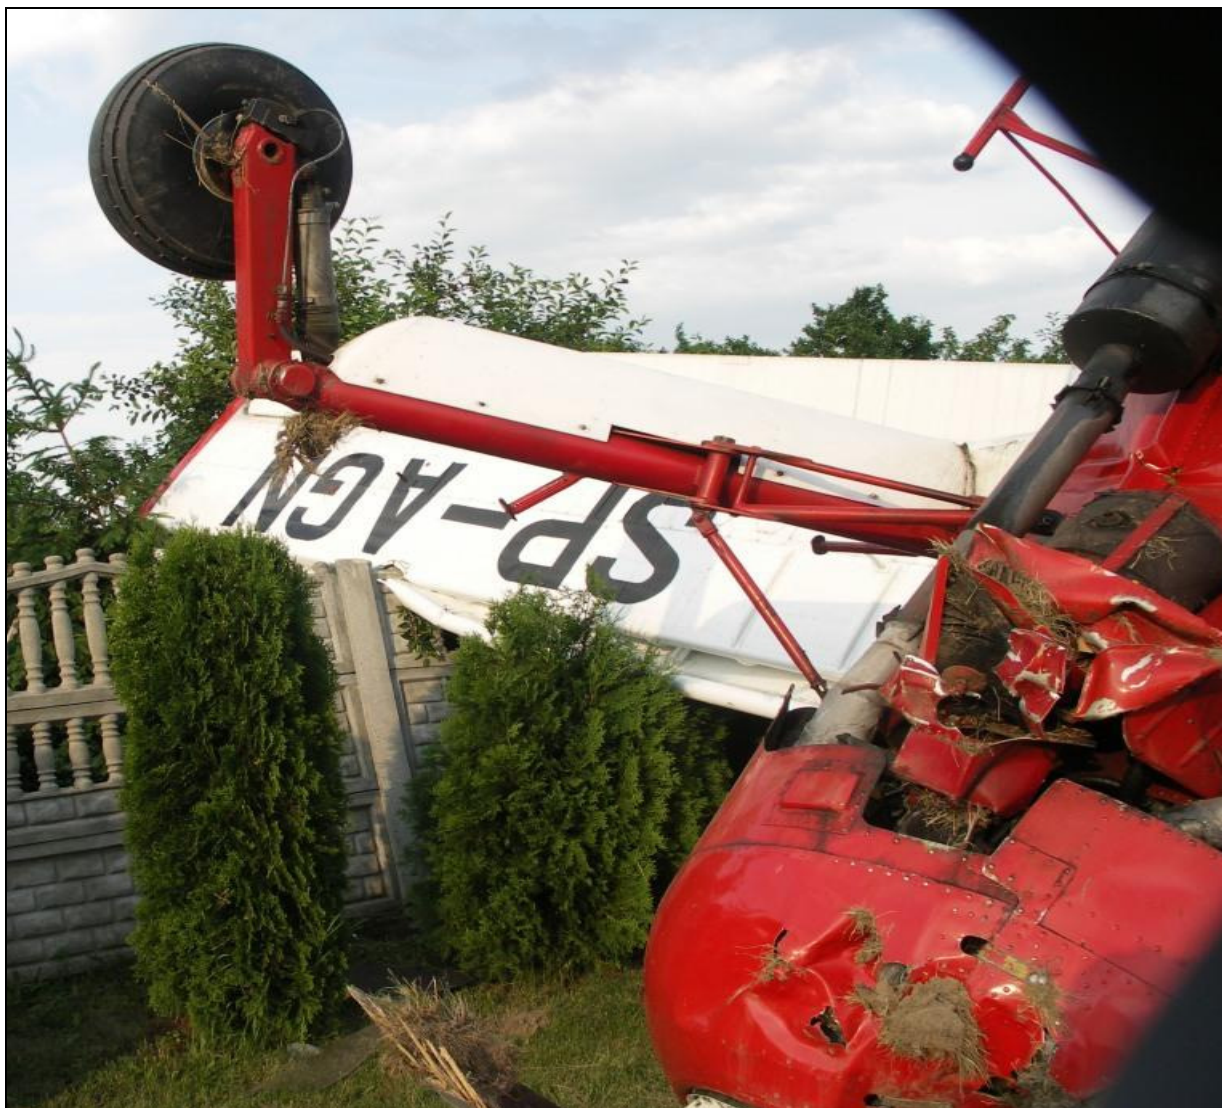
13 – Uszkodzenia lewego skrzydła, lewego podwozia i spodu kadłuba, widoczna strzaskana łopata śmigła.

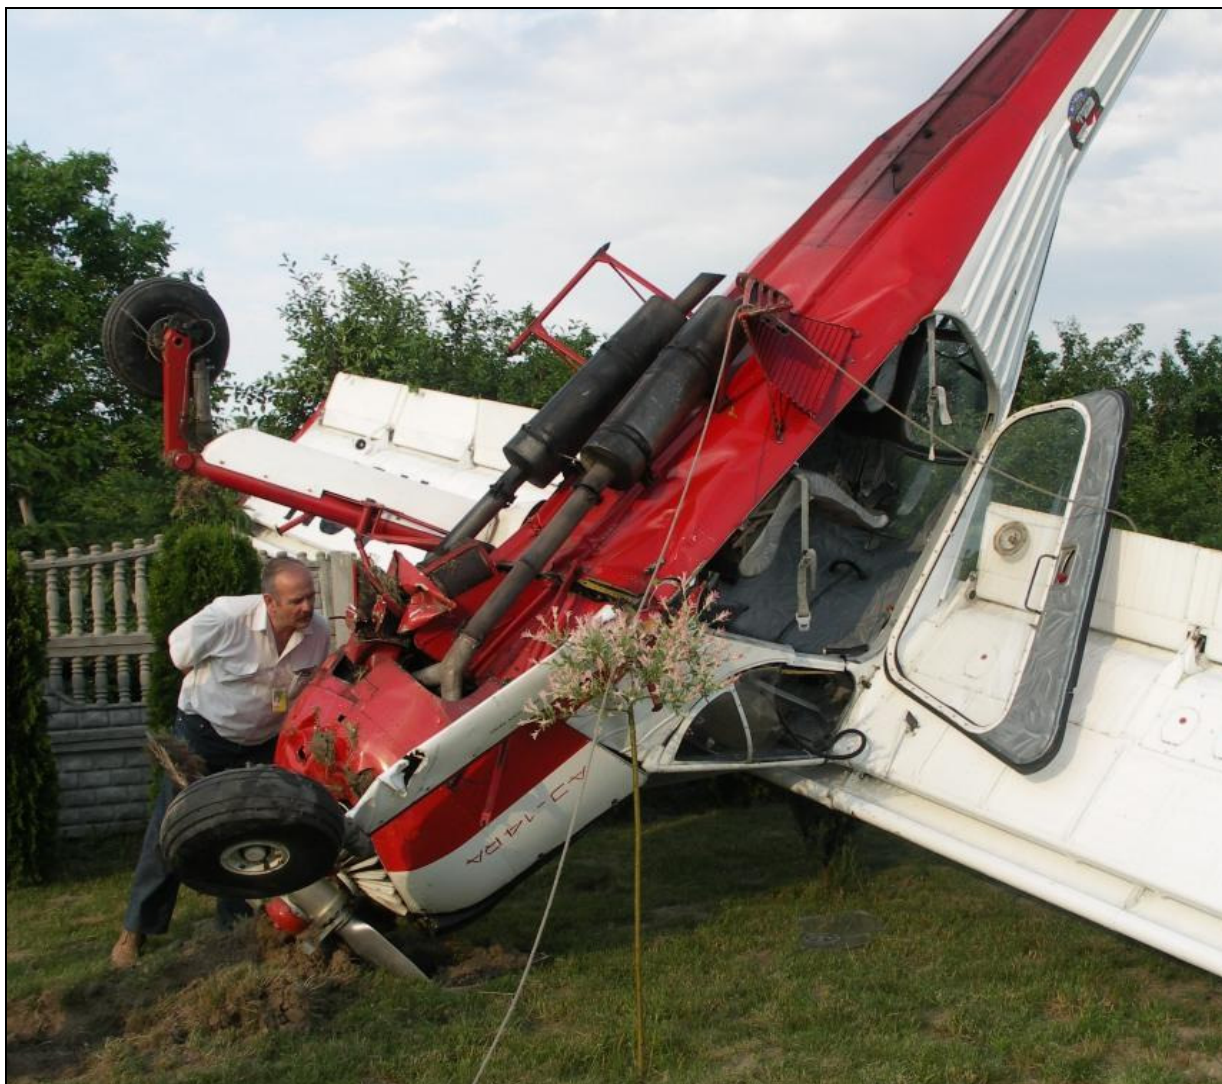
14 – Widok na środkową część kadłuba z prawej strony, dobrze widoczne wyłamane prawe podwozie główne i połamane śmigło.

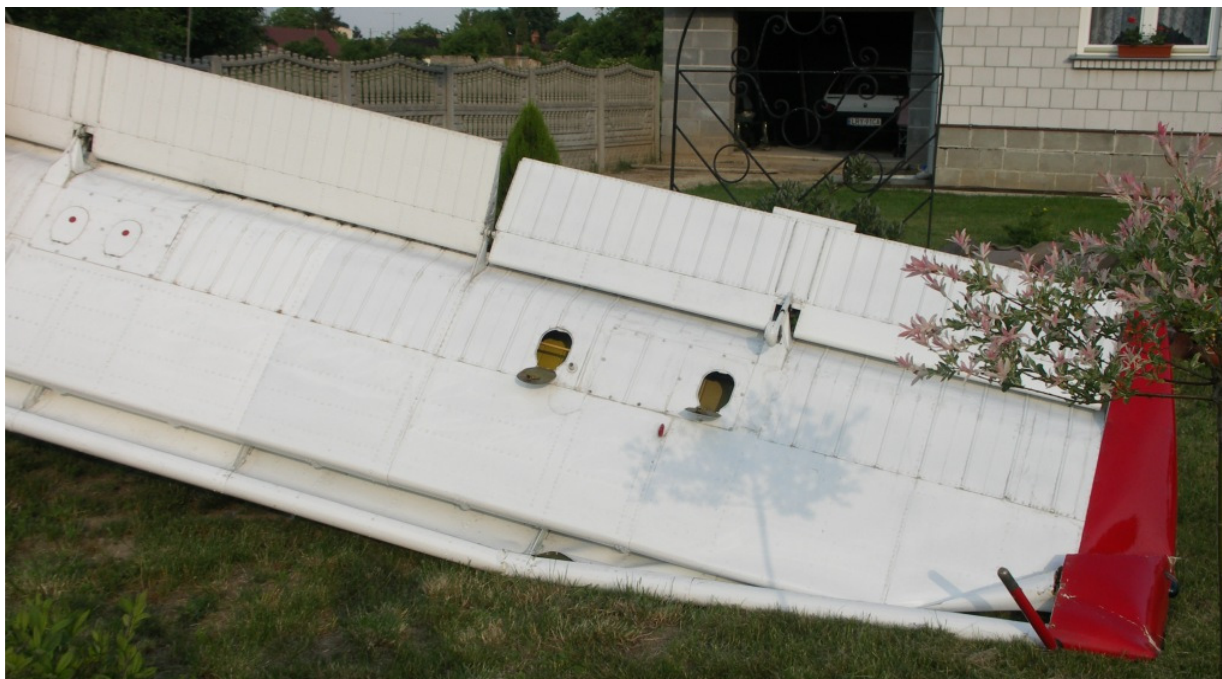
15 – Uszkodzenia prawego skrzydła, widok od spodu.

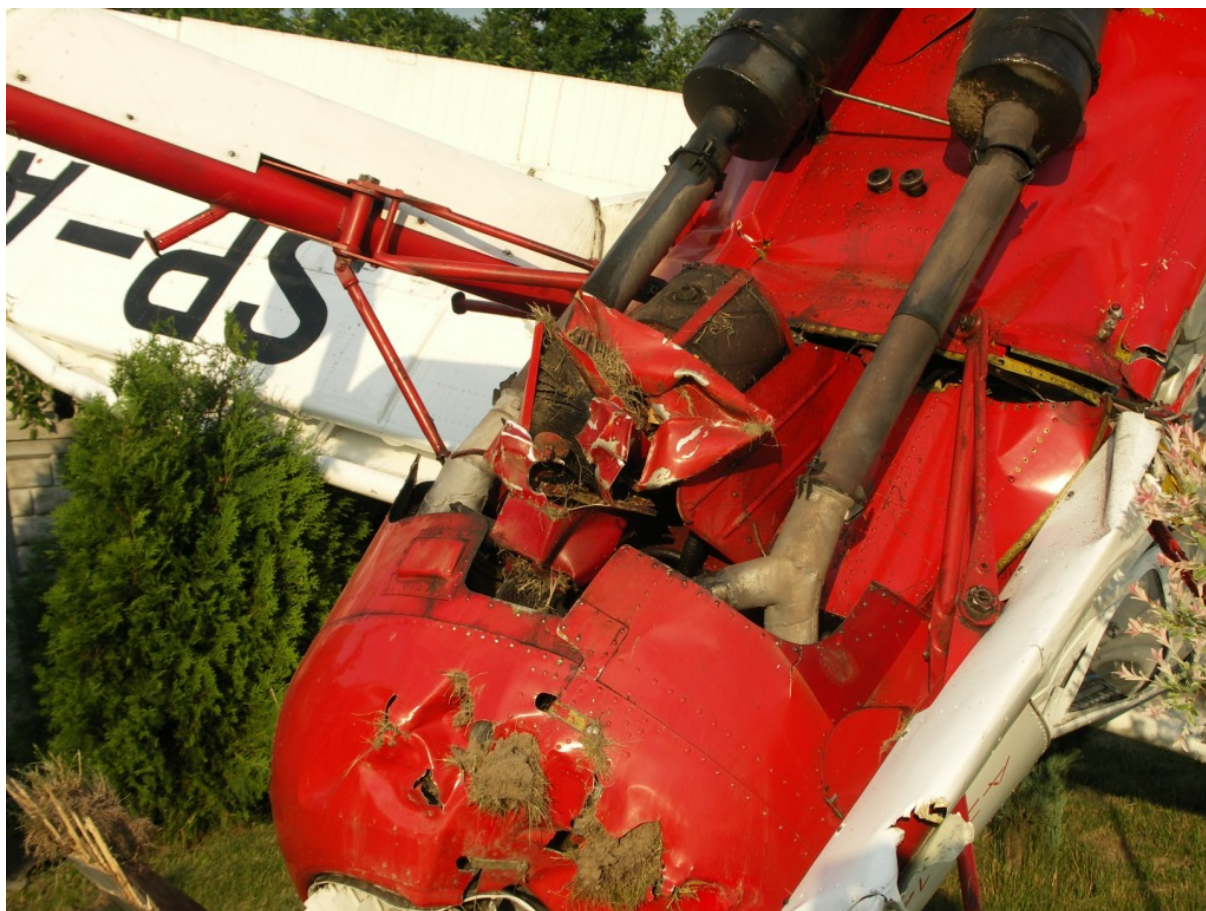
16 – Uszkodzenia zespołu napędowego i jego osłon, po prawej stronie kadru widoczne urwane okucia prawej goleni podwozia głównego.

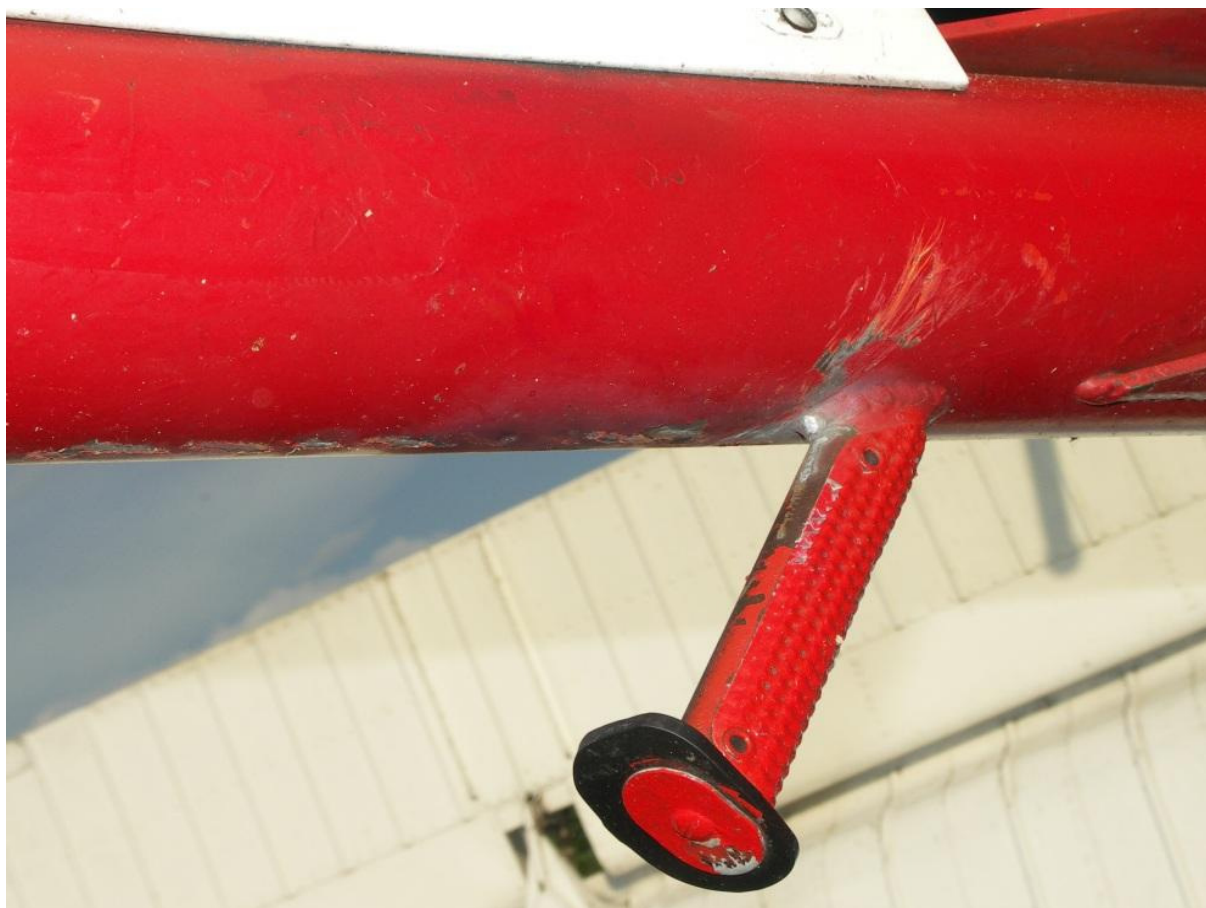
17 – Ślad przewodów linii energetycznej na goleni lewego podwozia głównego.

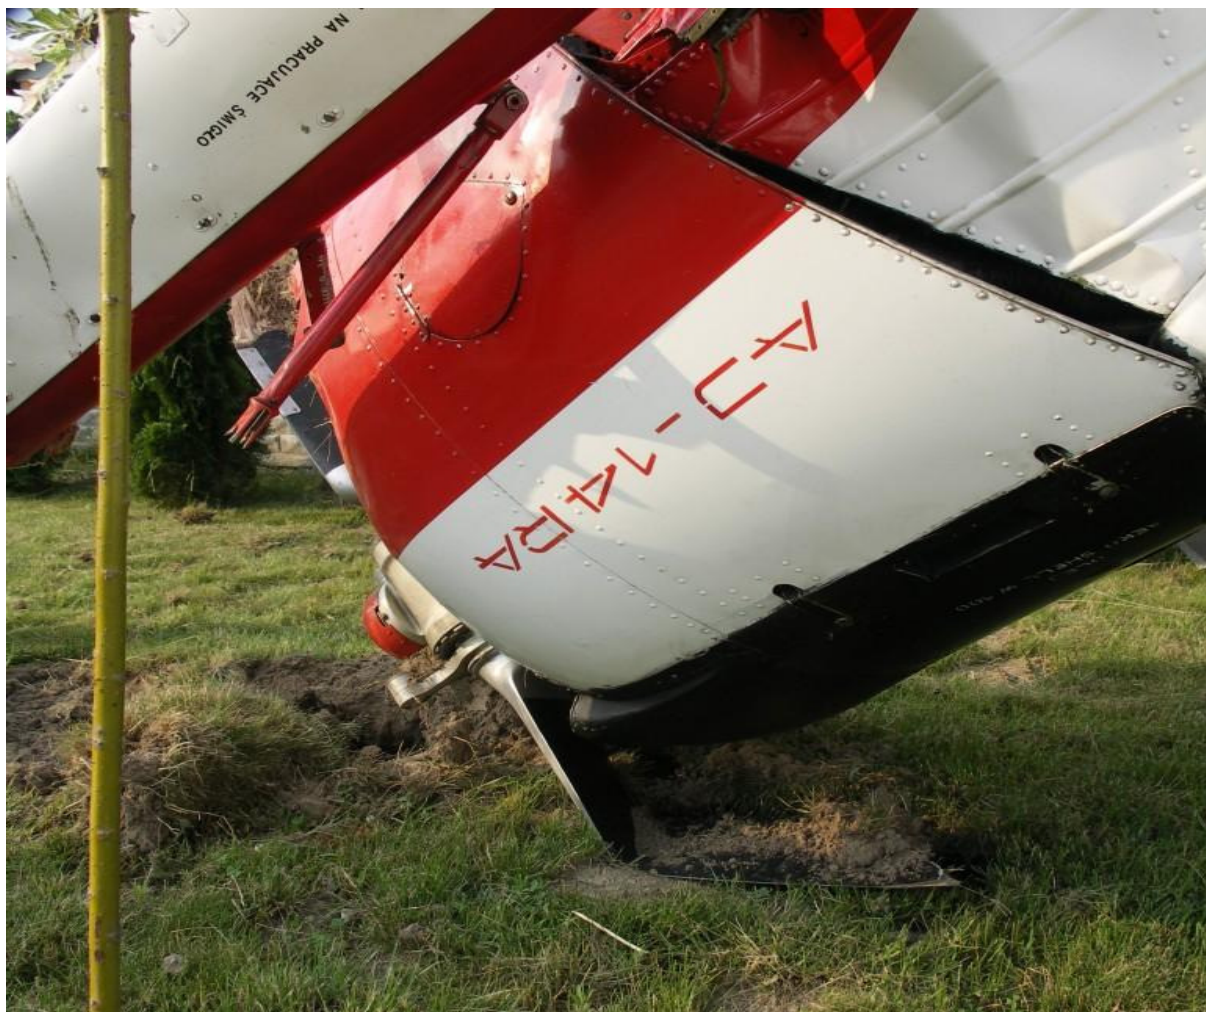
18 – Widok na osłony silnika i połamane śmigło.

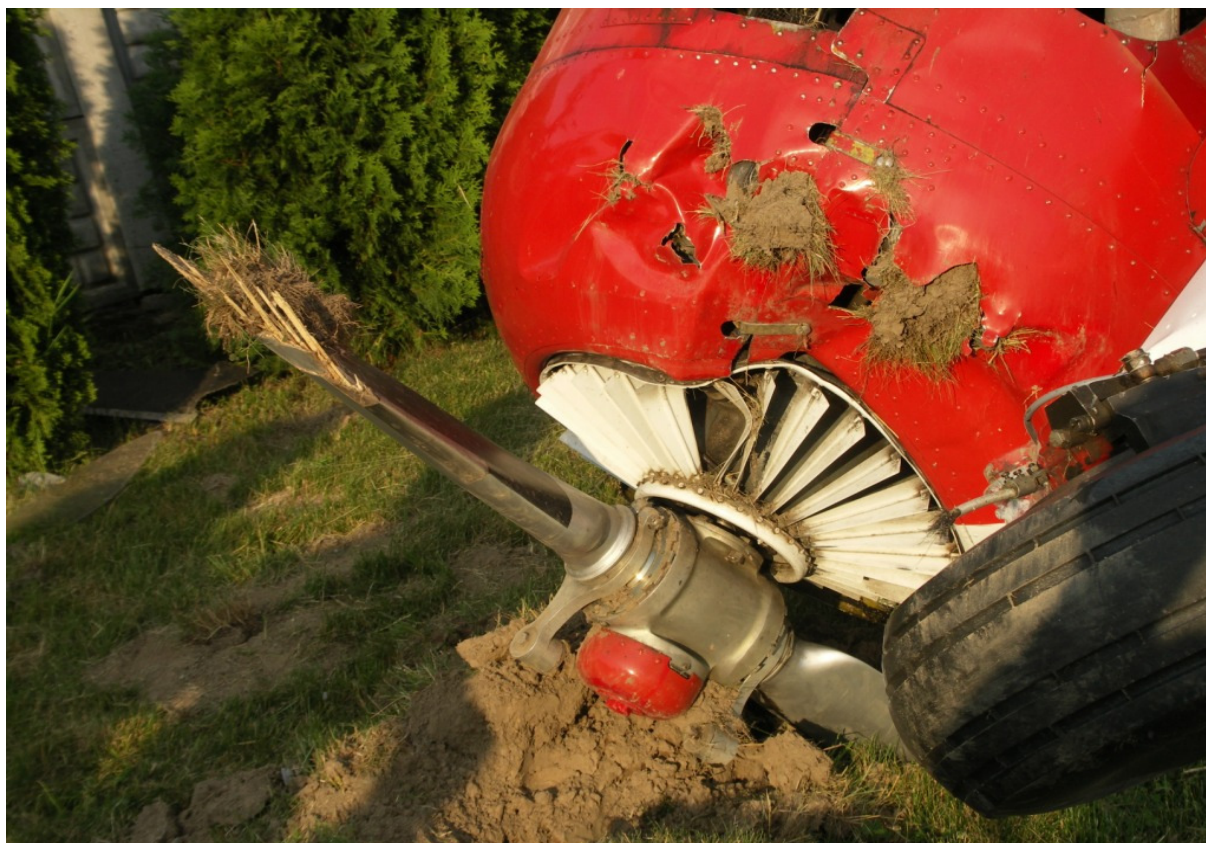
19 – Połamane śmigło i zniszczone osłony silnika, po prawej stronie widać koło wyłamanego prawego podwozia głównego.

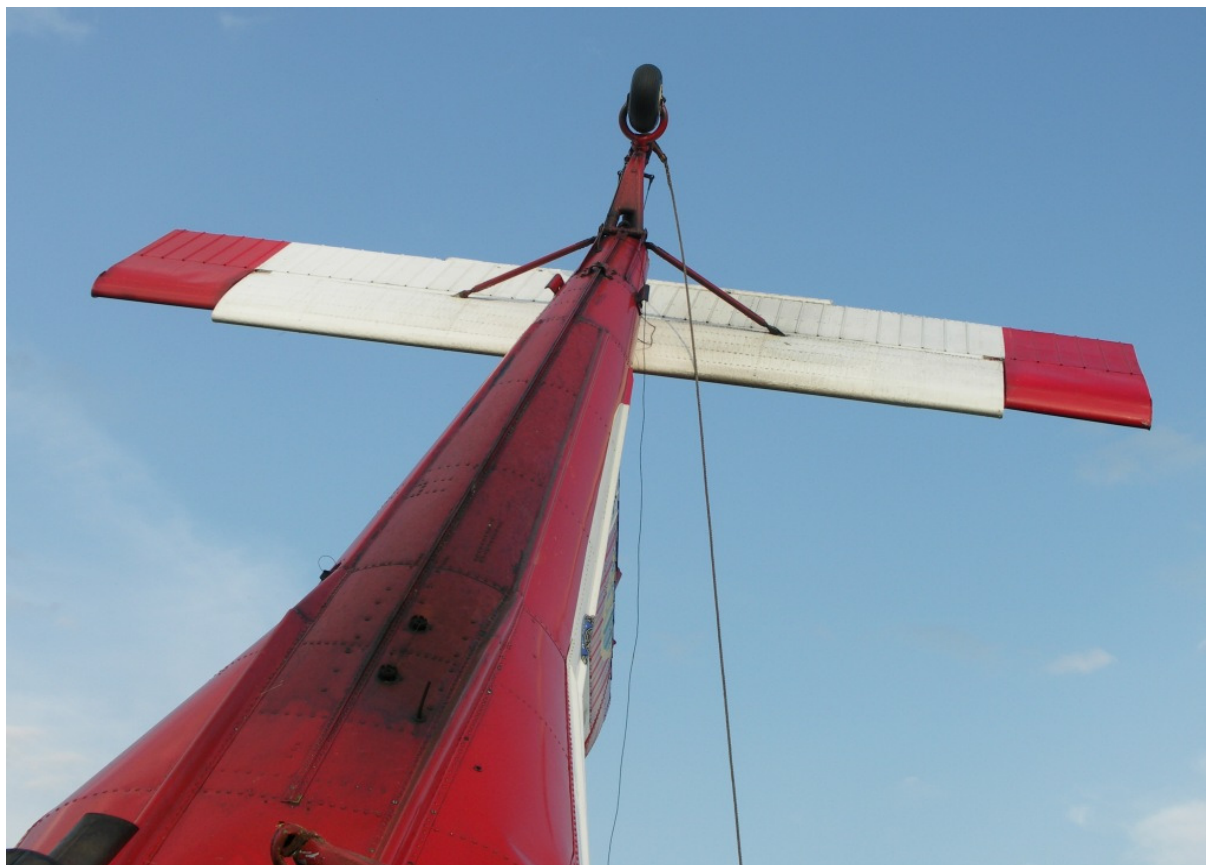
20 – Tylna część kadłuba z usterzeniem i podwoziem tylnym w widoku od spodu, widoczna lina holownicza i zerwana antena.

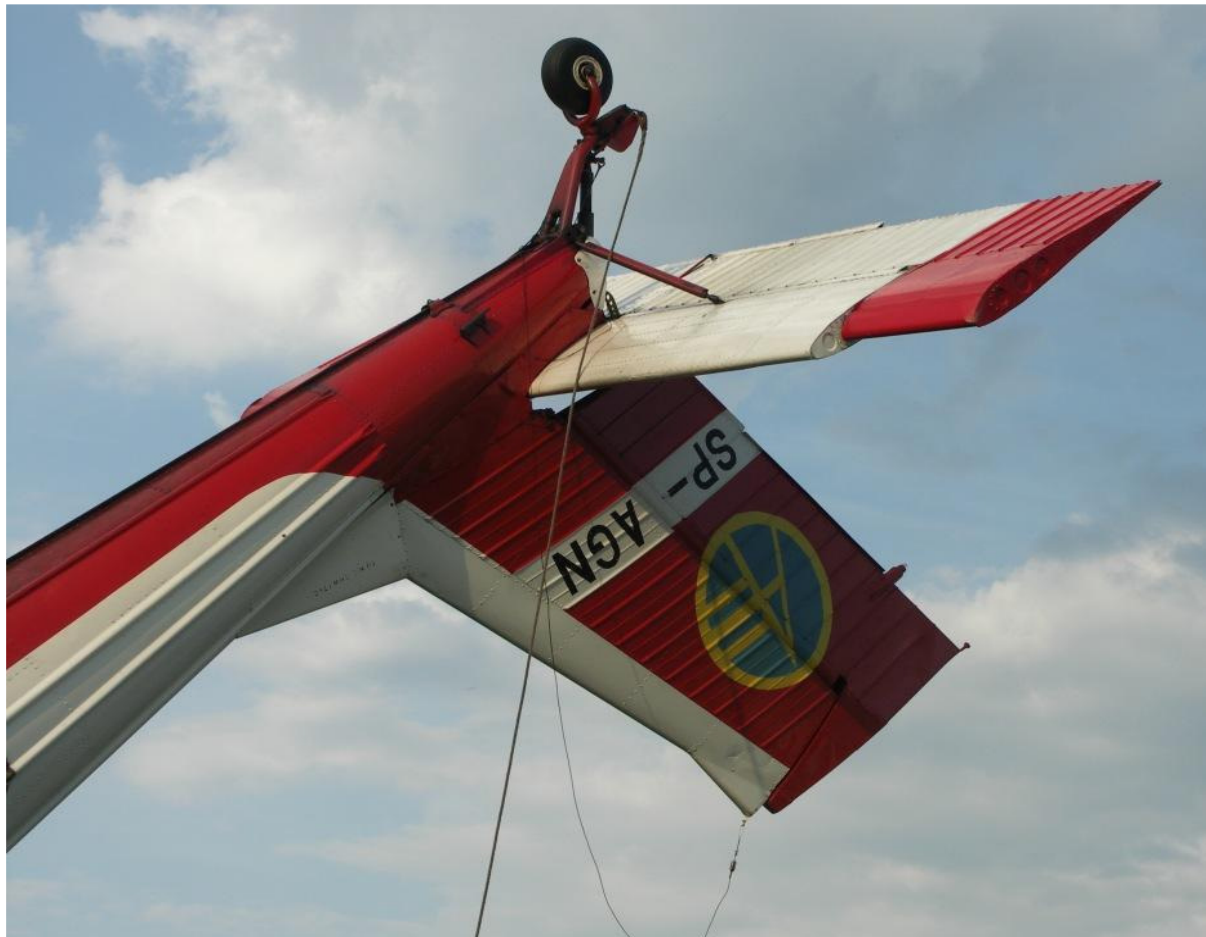
21 – Tylna część kadłuba z usterzeniem i podwoziem tylnym w widoku z prawej strony, widoczna lina holownicza i zerwana antena.

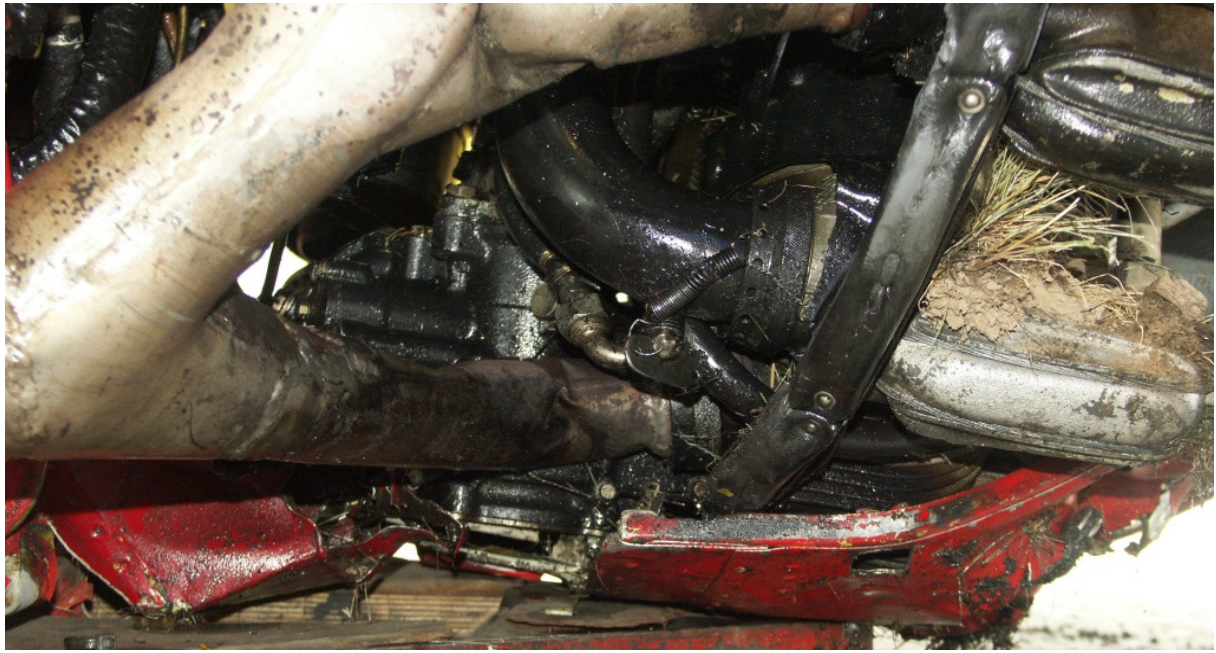
26 – Dolna część silnika – widoczny brak gaźnika (wyłamany) oraz uszkodzenia osłon i kolektora spalin.

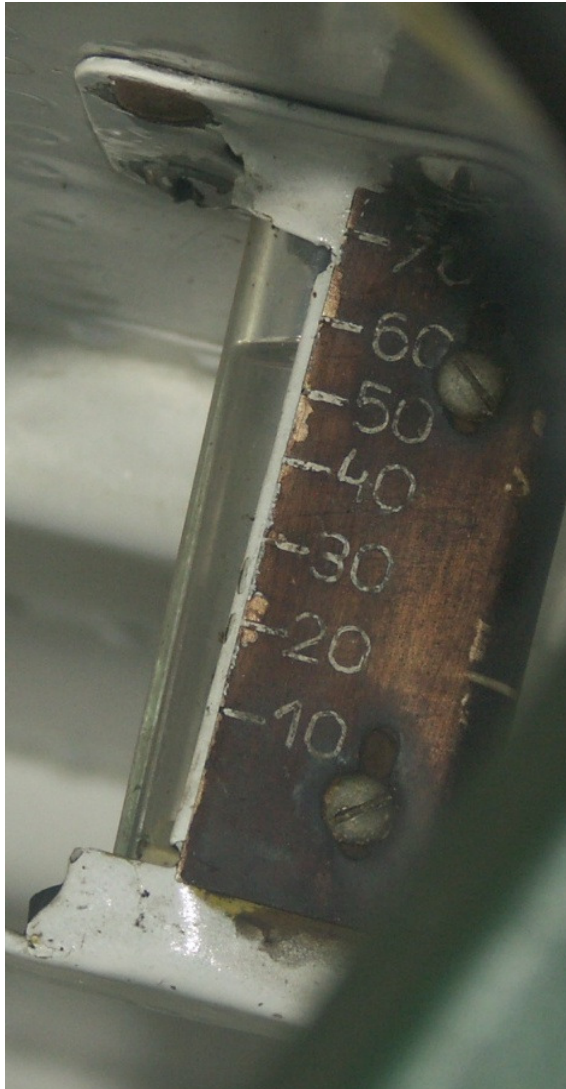
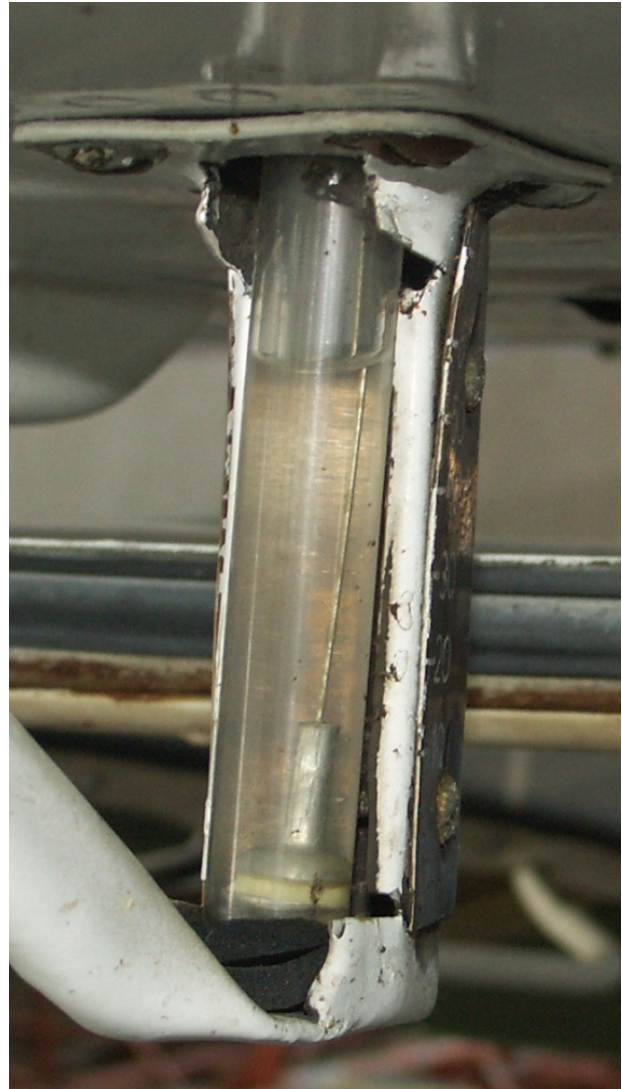
27a, 27b – Prawy paliwomierz na innym samolocie PZL-104 Wilga 35 sfotografowany przy PUSTYM prawym zbiorniku. Zdj. 27a (lewe) pokazuje widok od strony pilota, a zdj.27b (prawe) – od przodu. Widoczne wzajemne położenie menisku płynu i pływaka w rurce oraz ich widoczność, a ściślej brak odpowiedniej widoczności pływaka od strony pilota, któremu za to położenie menisku płynu może sugerować ok.55 l zapasu paliwa w prawym zbiorniku [przy nieodpowiedniej interpretacji odczytu lub braku doświadczenia na samolocie PZL-104 Wilga 35].
