**ALBUM ILUSTRACJI**  
**z wypadku samolotu Morane-Saulnier MS893A**  
**Rallye Commodore 180; SP-FVH**  
**10 czerwca 2007 r., lotnisko Tarnów-Gumniska**

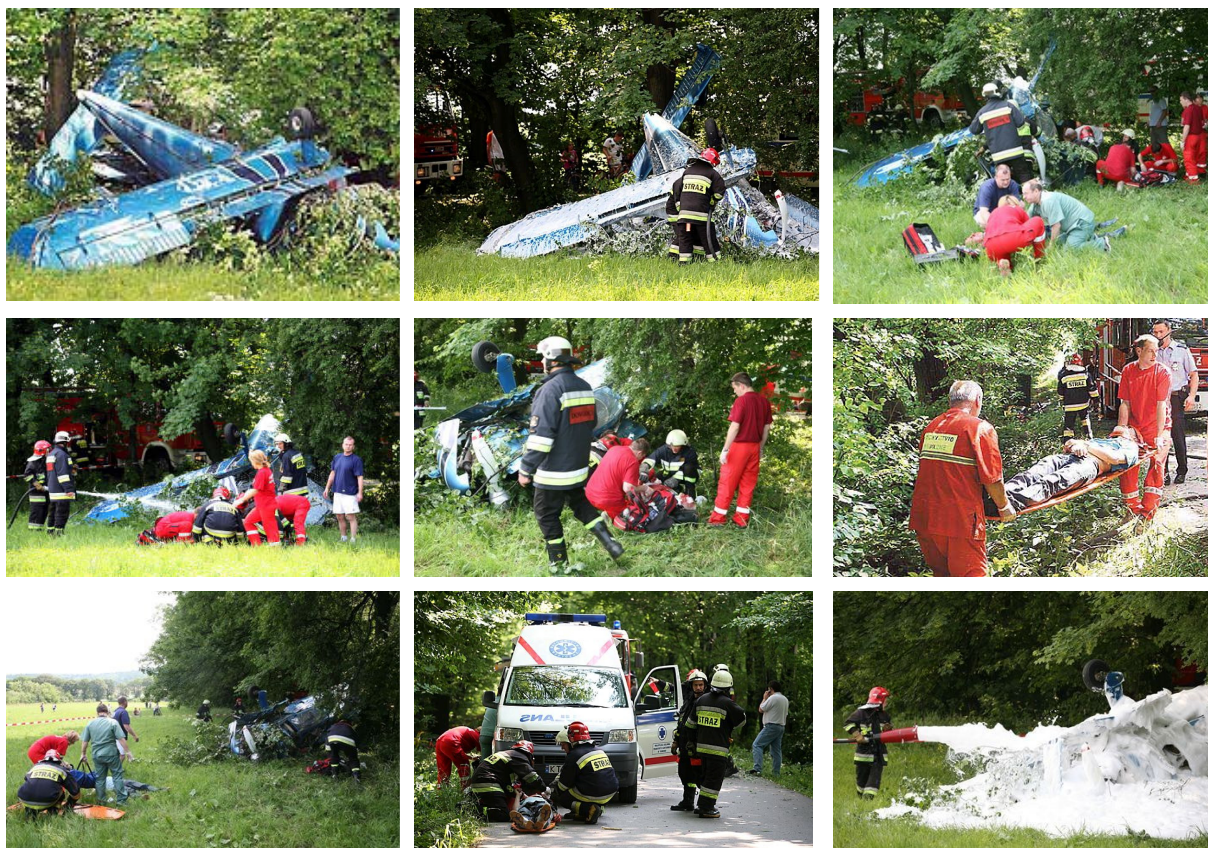
3a, 3b, 3c, 3d, 3e, 3f, 3g, 3h, 3i – Sytuacja na lotnisku krótko po wypadku - akcja ratowania załogi i pasażerów oraz zapobiegawcze pokrycie wraku pianą [foto – Internet].

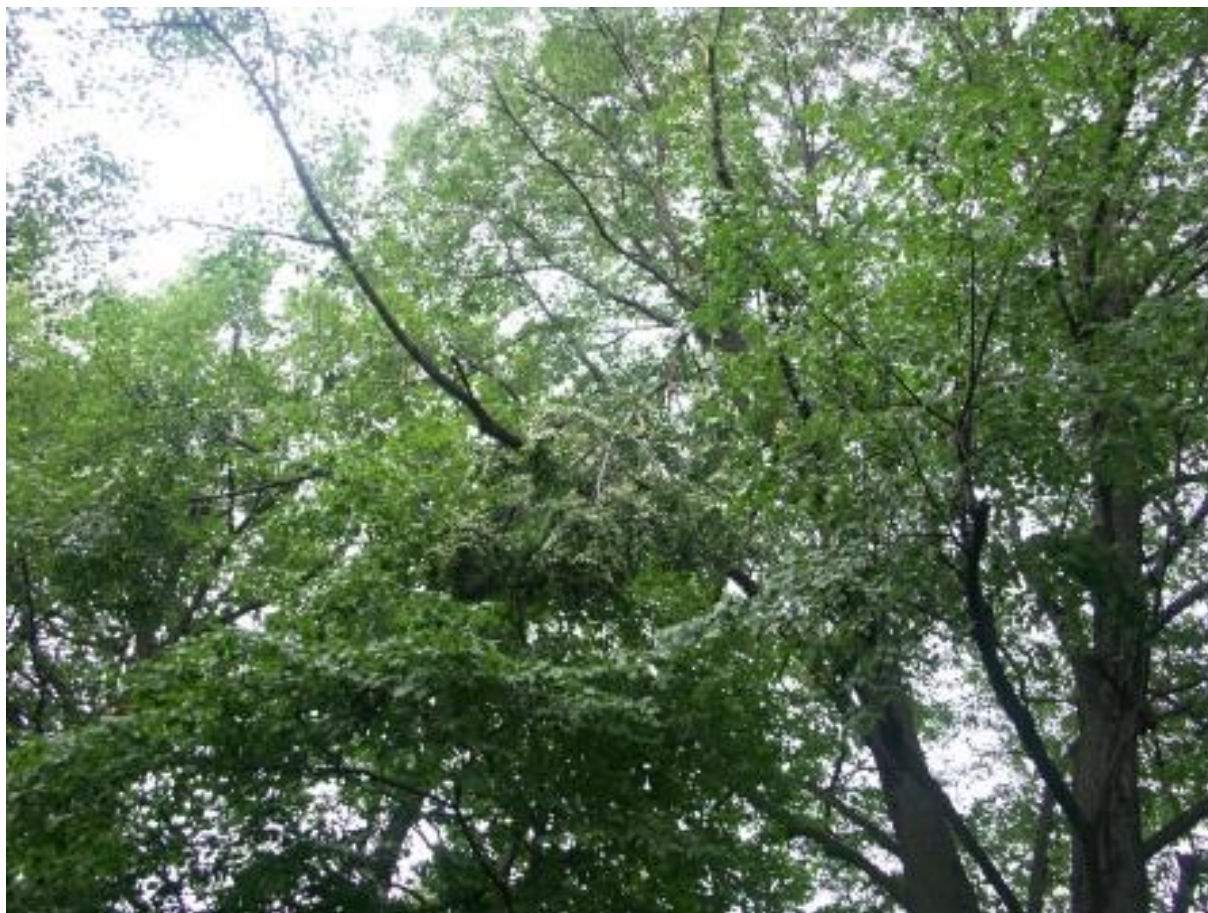
7 – Drzewa uszkodzone w wyniku uderzenia przez samolot.

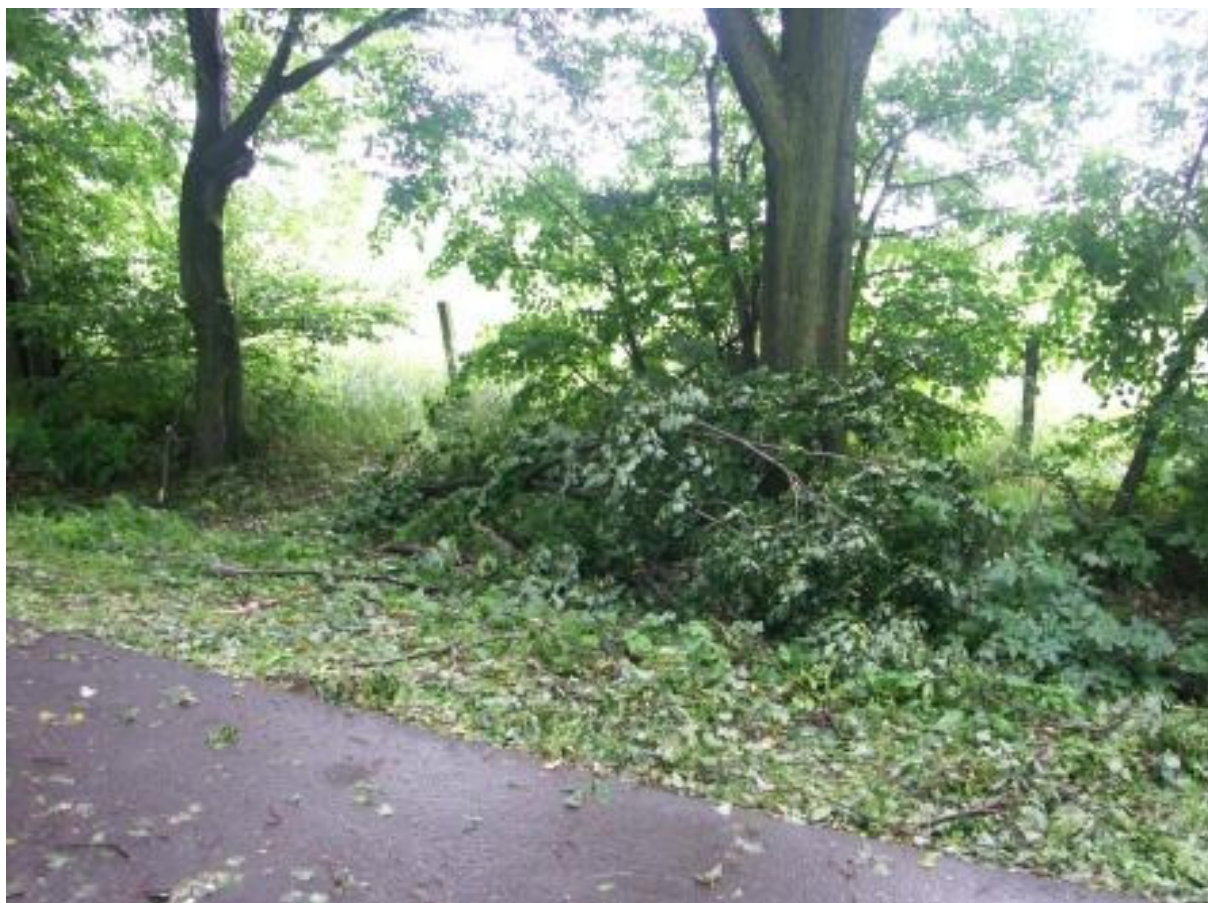
8 – Drzewa uszkodzone w wyniku uderzenia przez samolot. Widoczna jezdnia ul. Błotnej.

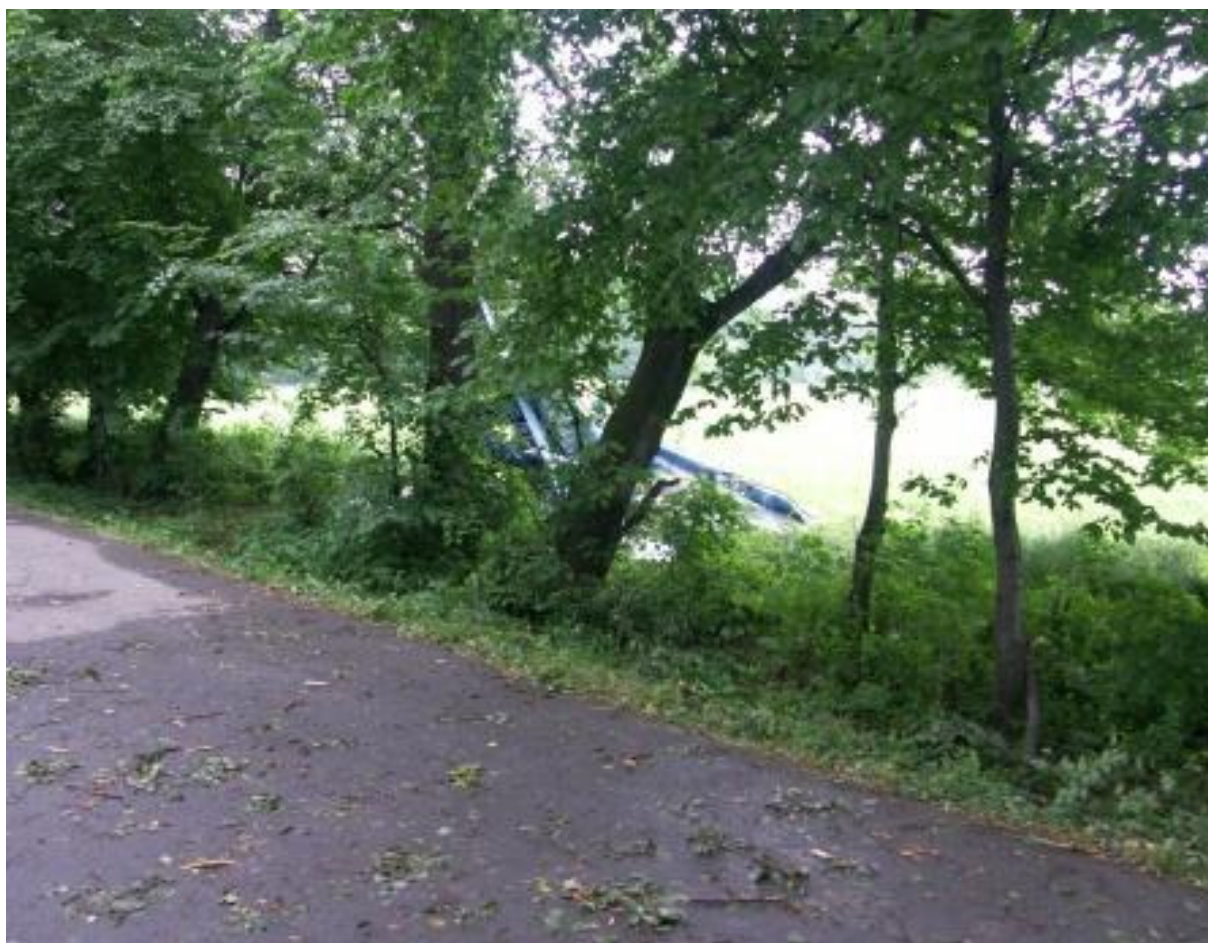
9 – Drzewa uszkodzone w wyniku uderzenia przez samolot, za szpalerem drzew widoczny rozbity samolot, znajdujący się już poza terenem lotniska. Widoczna jezdnia ul.Błotnej.

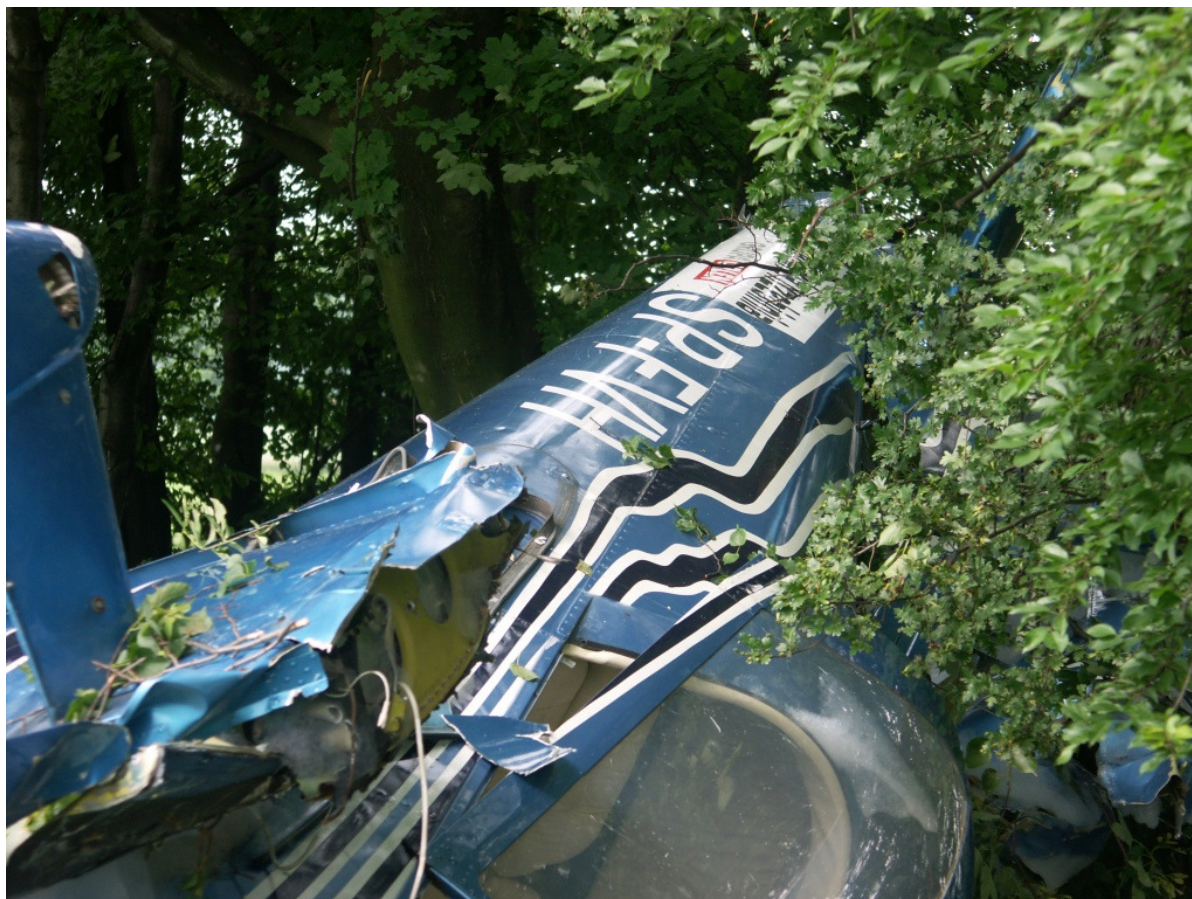
13 – Prawa burta kadłuba samolotu, widoczna oddzielona od kadłuba osłona kabiny i nasada wyłamanego prawego skrzydła.

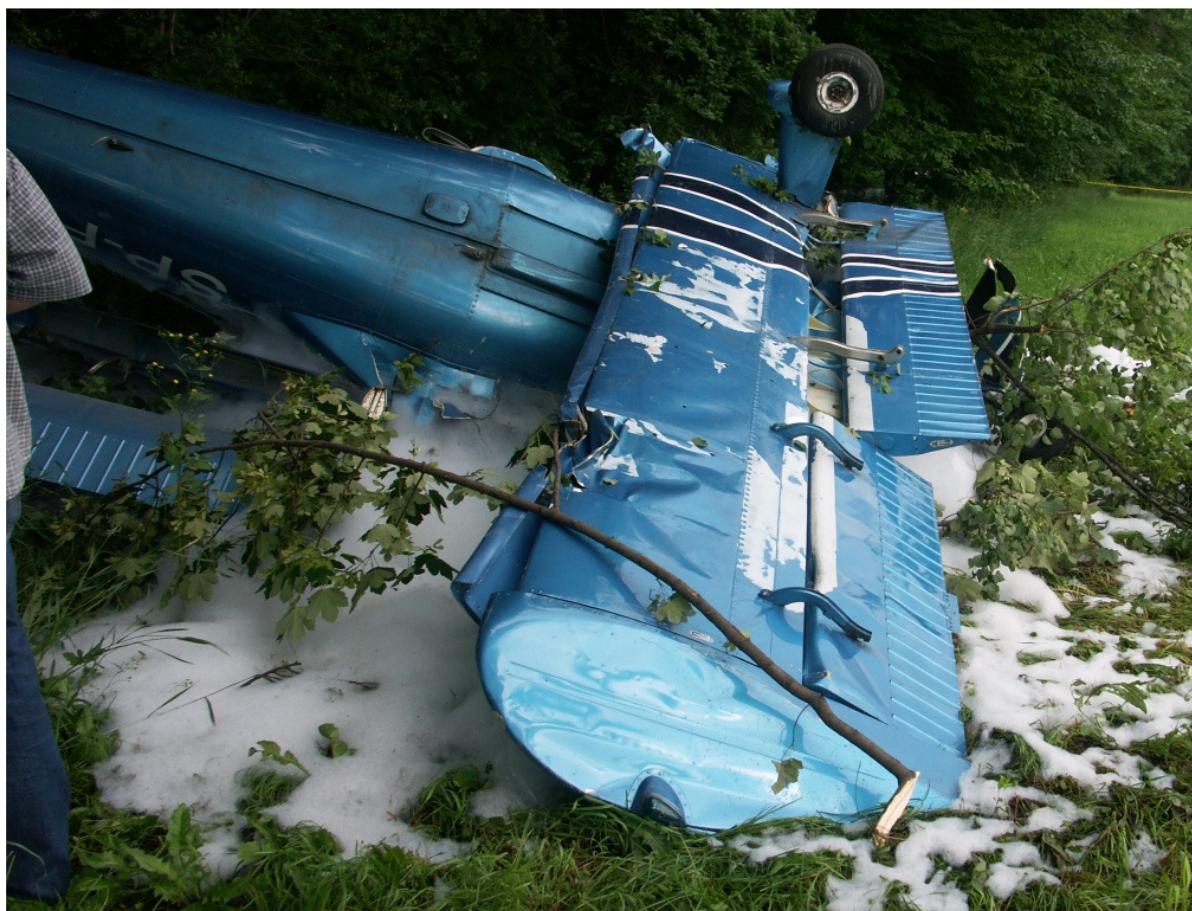
14 – Widok na odłamane prawe skrzydło i kadłub samolotu od spodu; widoczne zniszczenia wskutek kolizji z drzewami.

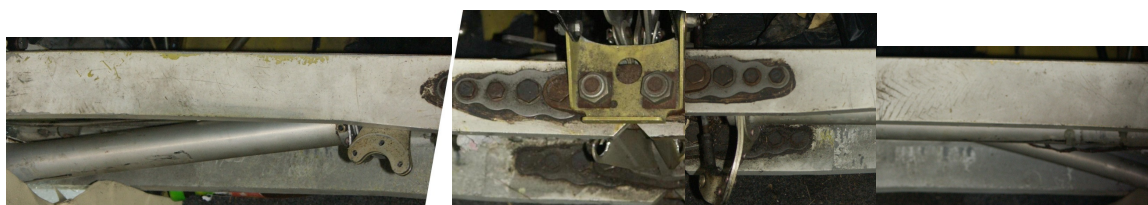
16 – Dźwigary skrzydeł w obrębie kadłuba, widok od góry – widoczne połączenie dźwigarów z okuciami biodrowych pasów bezpieczeństwa, okuciami siedzisk foteli, rury skrętne napędu kłap i popychacz prawej lotki. Widok odtworzony z 4 oddzielnych kadrów. Zwraca uwagę znaczne zaawansowanie korozji niektórych elementów i części łącznych połączenia dźwigarów skrzydeł.

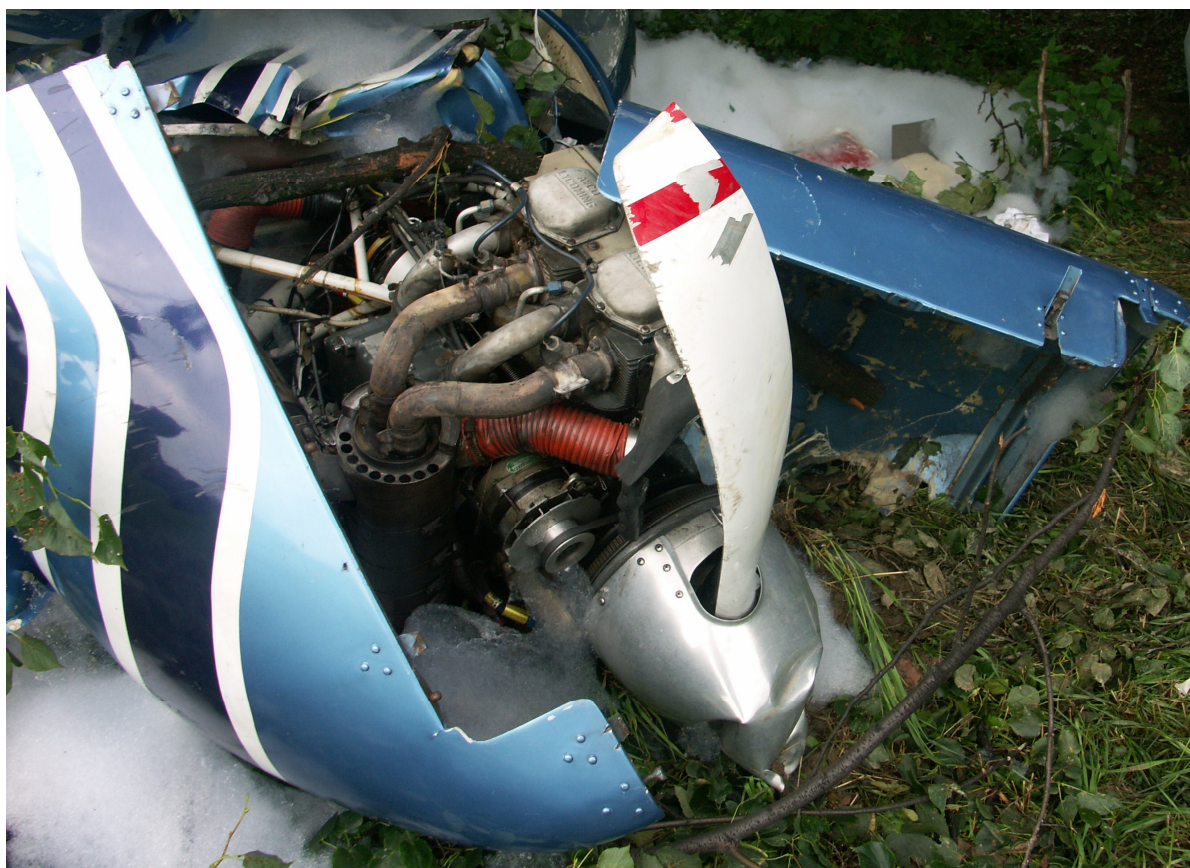
18 – Zniszczony zespół napędowy.

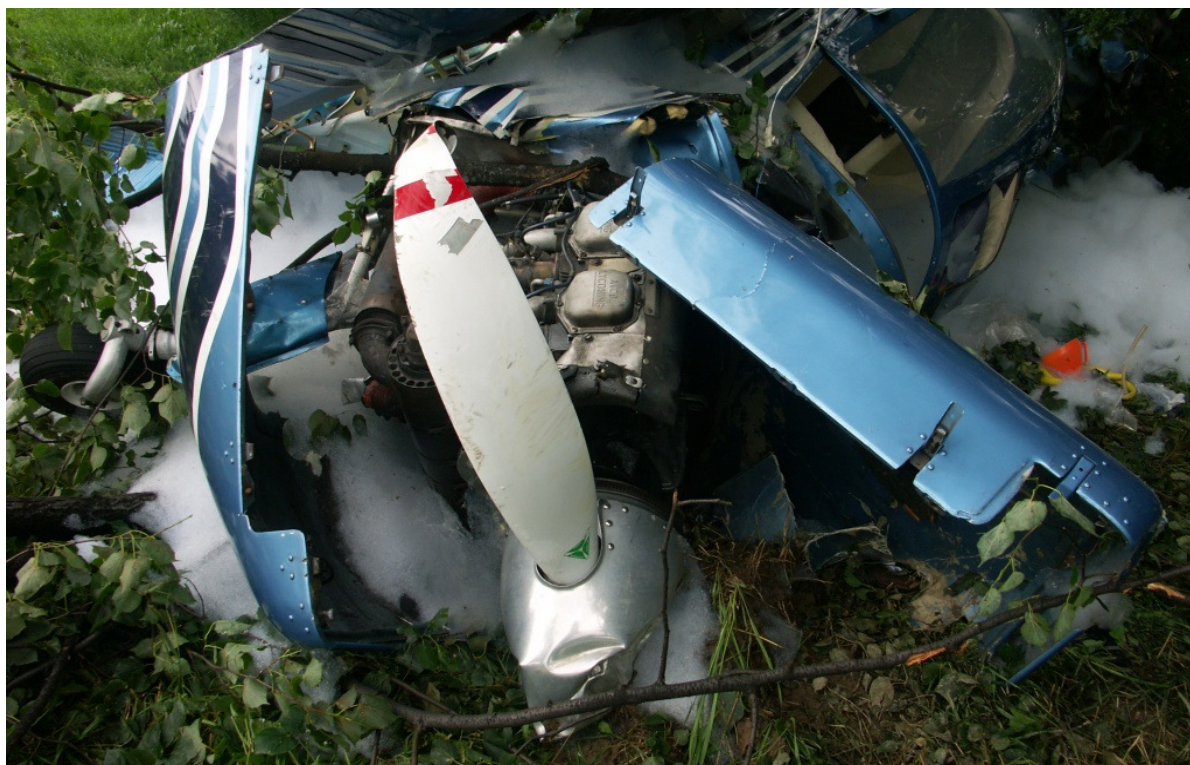
19 – Zniszczony zespół napędowy.

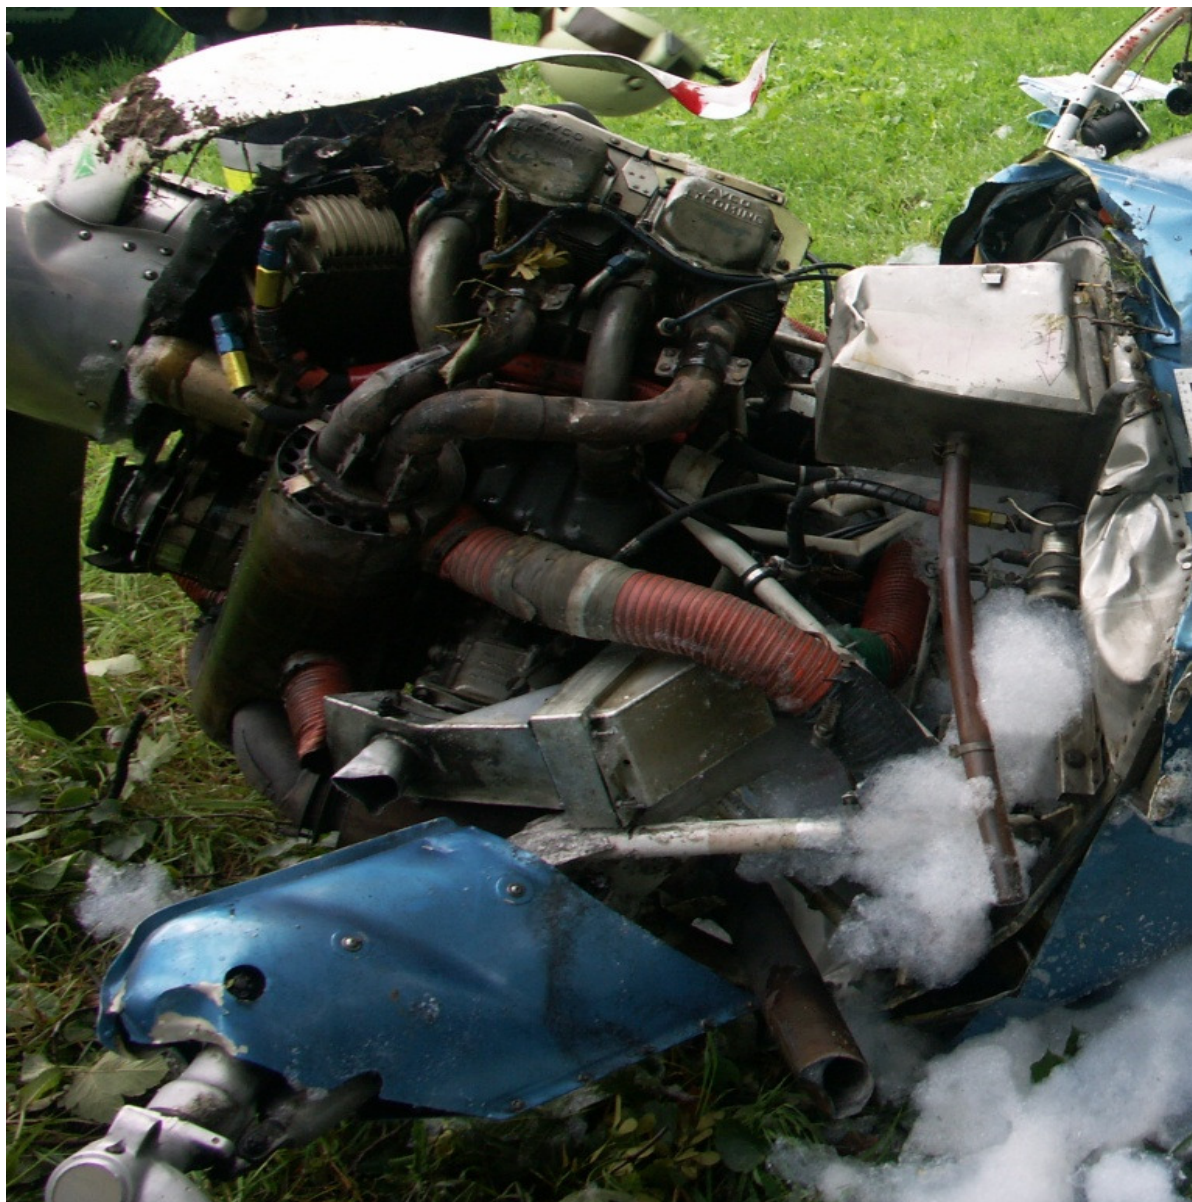
20 – Zniszczony zespół napędowy z lewej strony podczas demontażu wraku, na pierwszym planie podwozie przednie.

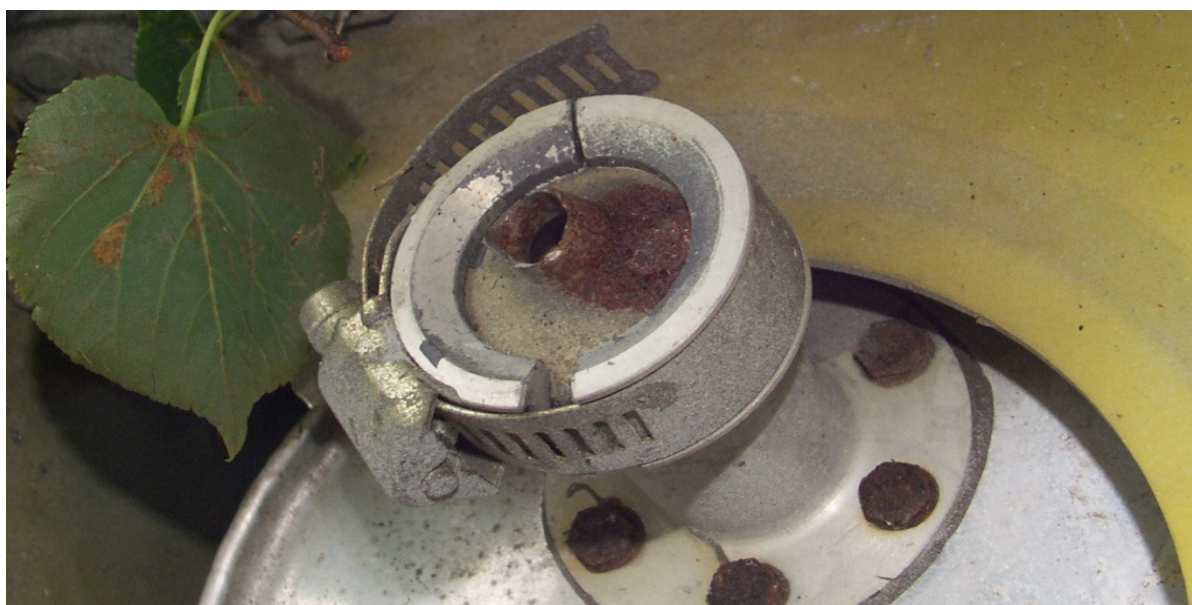
21 – Końcówka przewodu paliwowego na zbiorniku skrzydłowym w zbliżeniu – widać zaawansowaną korozję części.

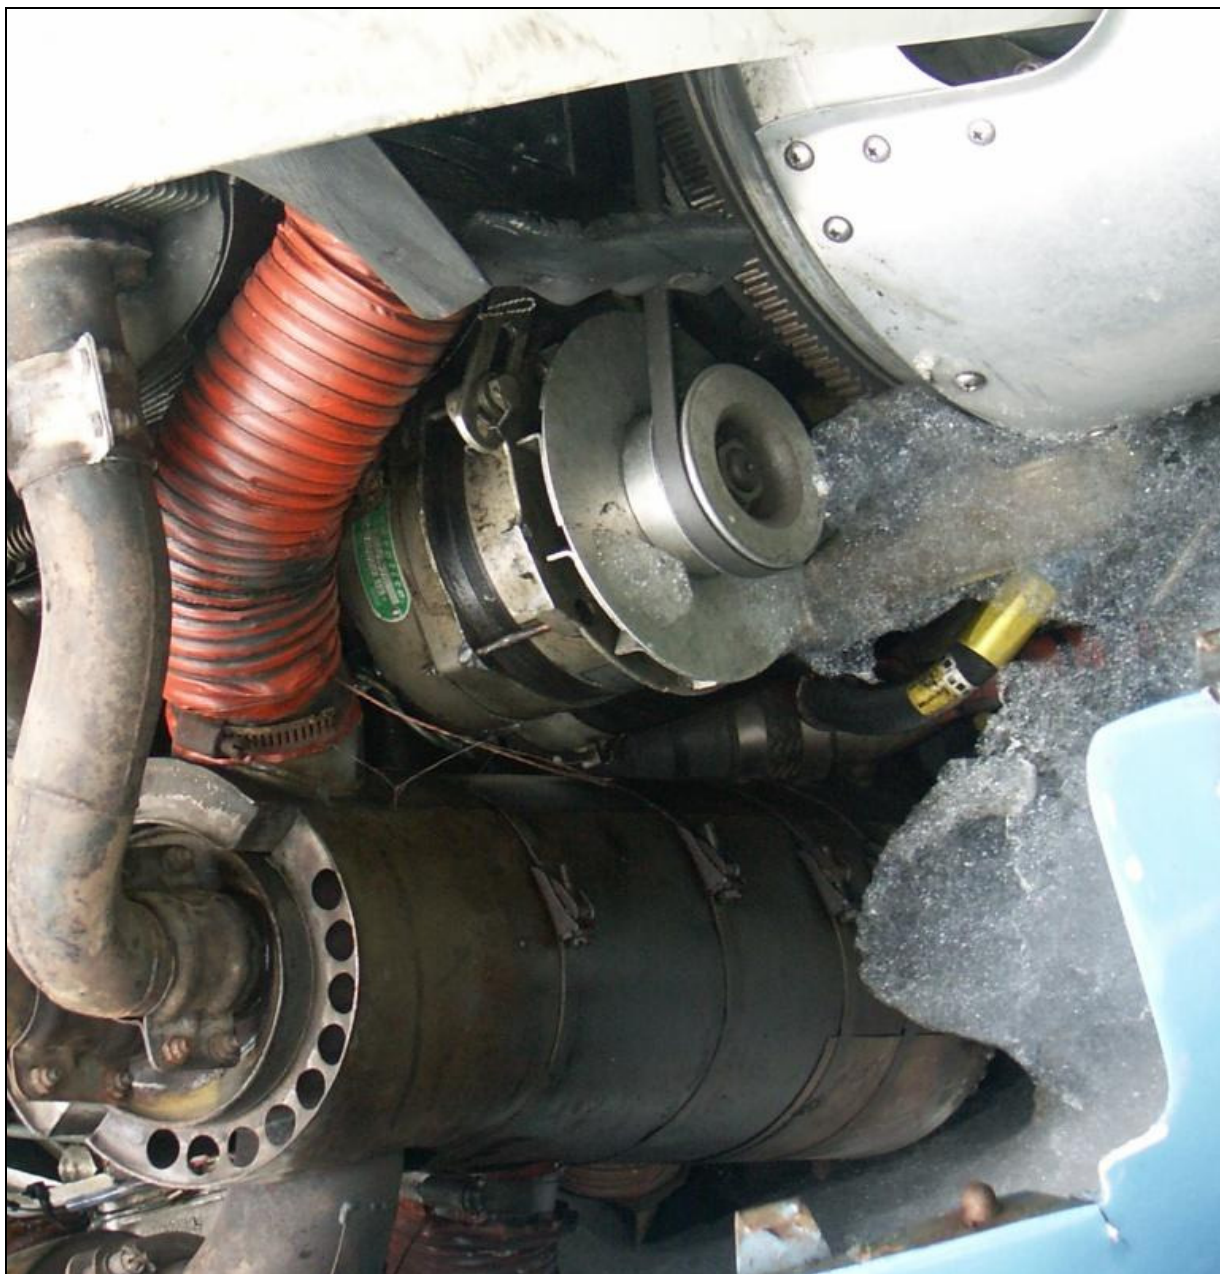
22 – Zespół napędowy – widoczny napędzany paskiem zębatym alternator i kolektor spalin z nagrzewnicą. Widoczne zaawansowane zużycie elementów.

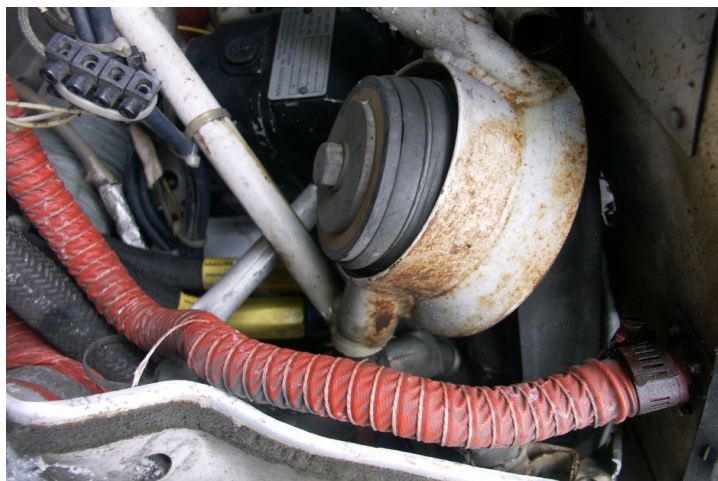
23 – Jeden z amortyzatorów zawieszenia silnika – widoczne ślady korozji.

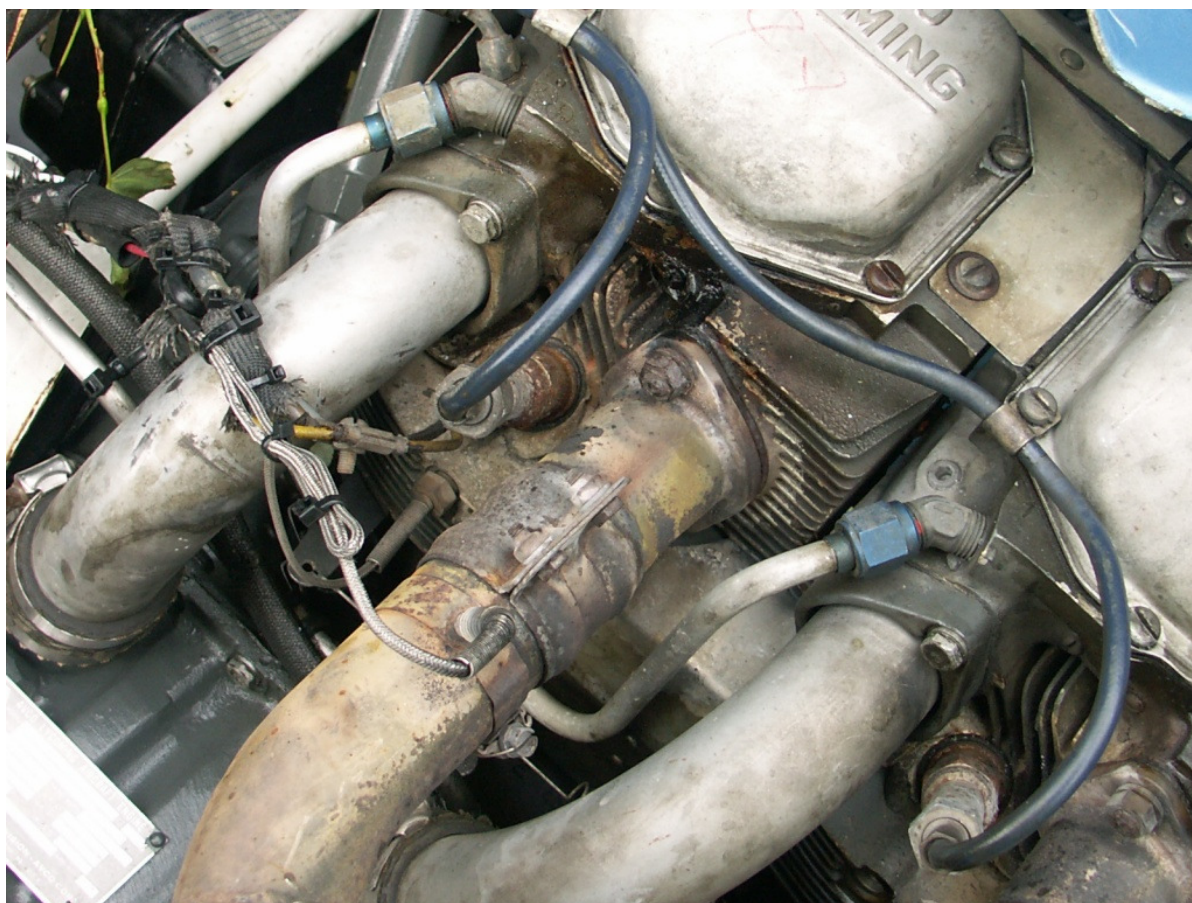
25 – Przewody ssące, wydechowe i zapłonowe na cylindrach silnika – widoczne objawy zużycia i korozji.

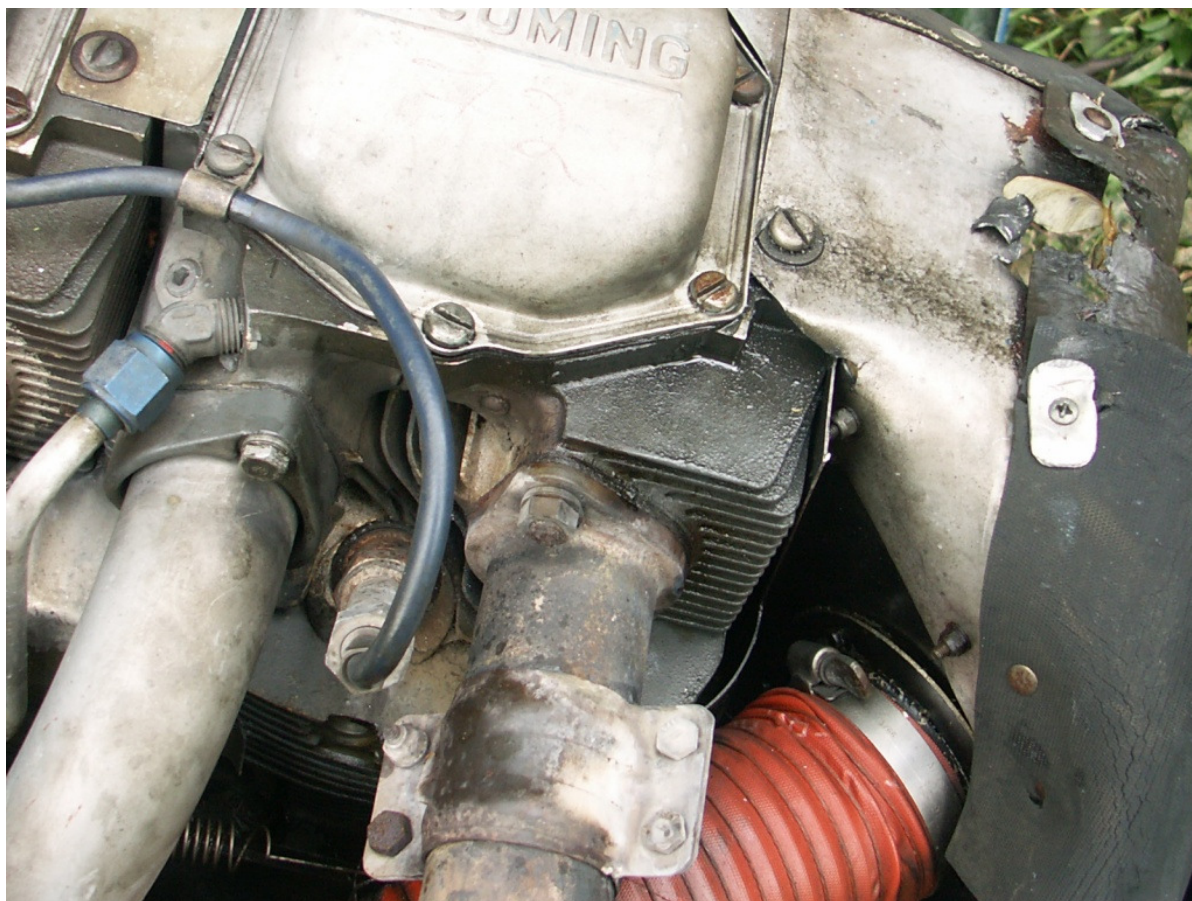
26 – Przewody ssące, wydechowe i zapłonowe na cylindrach silnika – widoczne objawy zużycia i korozji.

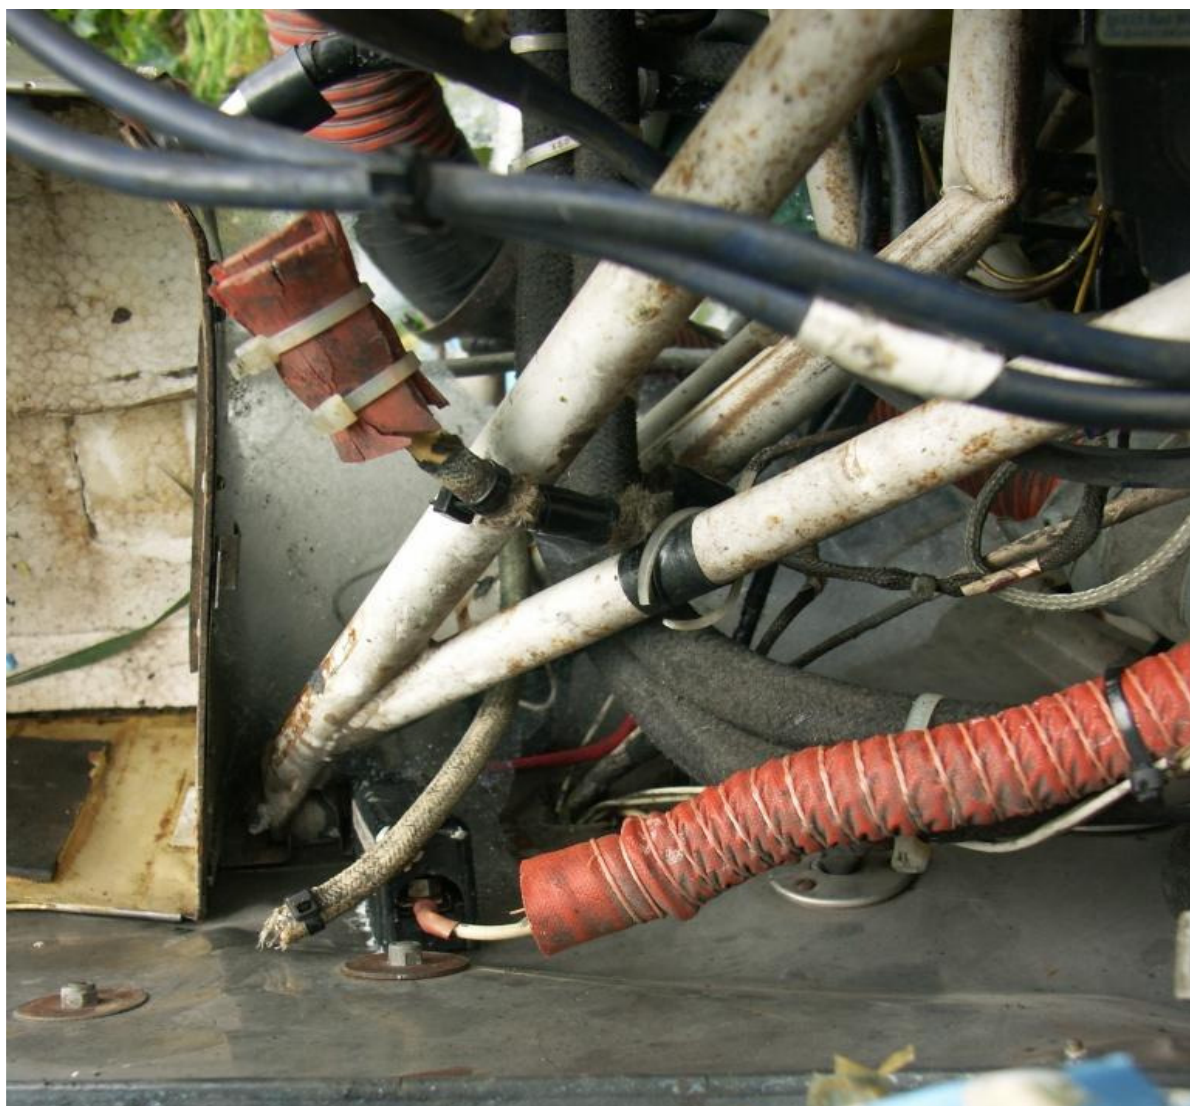
27 – Widok z góry wzdłuż ściany ogniowej na jedno z zamocowań zniszczonego łoża silnika (po lewej stronie kadłuba). Zwracają uwagę ślady zaawansowanej korozji na elementach łoża silnika oraz widoczne zużycie niektórych elementów gumowych.

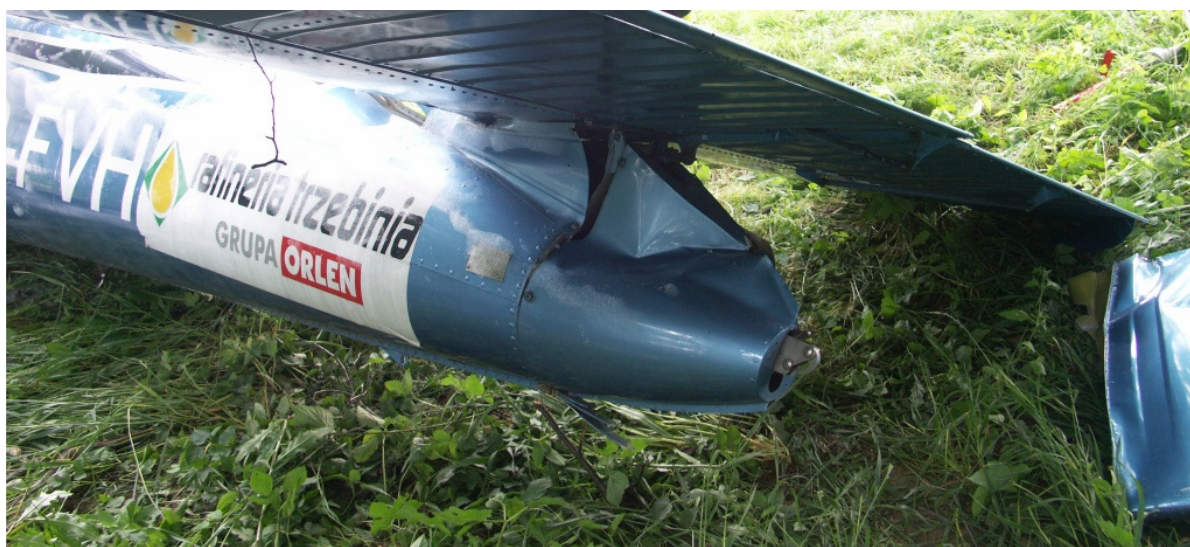
28 – Tył kadłuba samolotu – widoczne uszkodzenia owiewek i zaczep do holowania szybowców. Po prawej stronie kadru oderwana końcówka prawego segmentu steru wysokości.

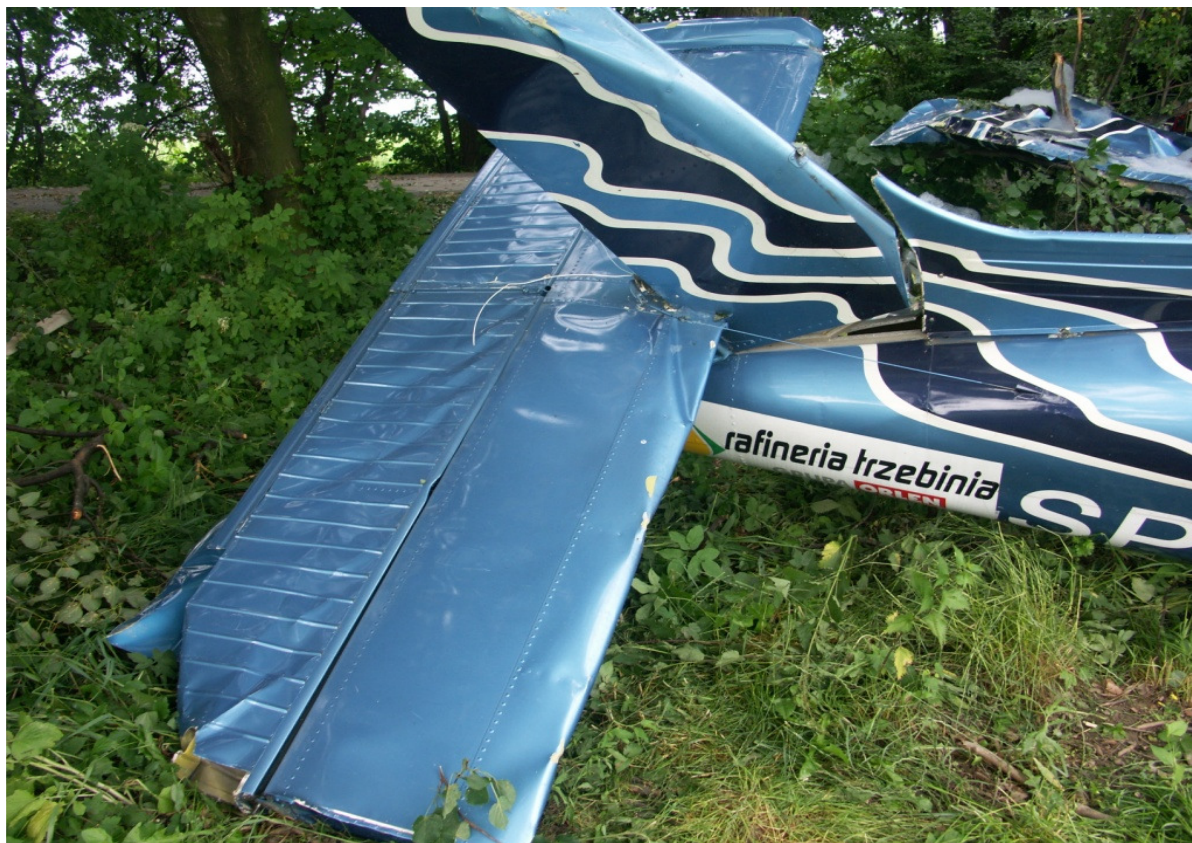
29 – Zniszczone usterzenie samolotu. Widoczne cięgna sterowania sterem kierunku.

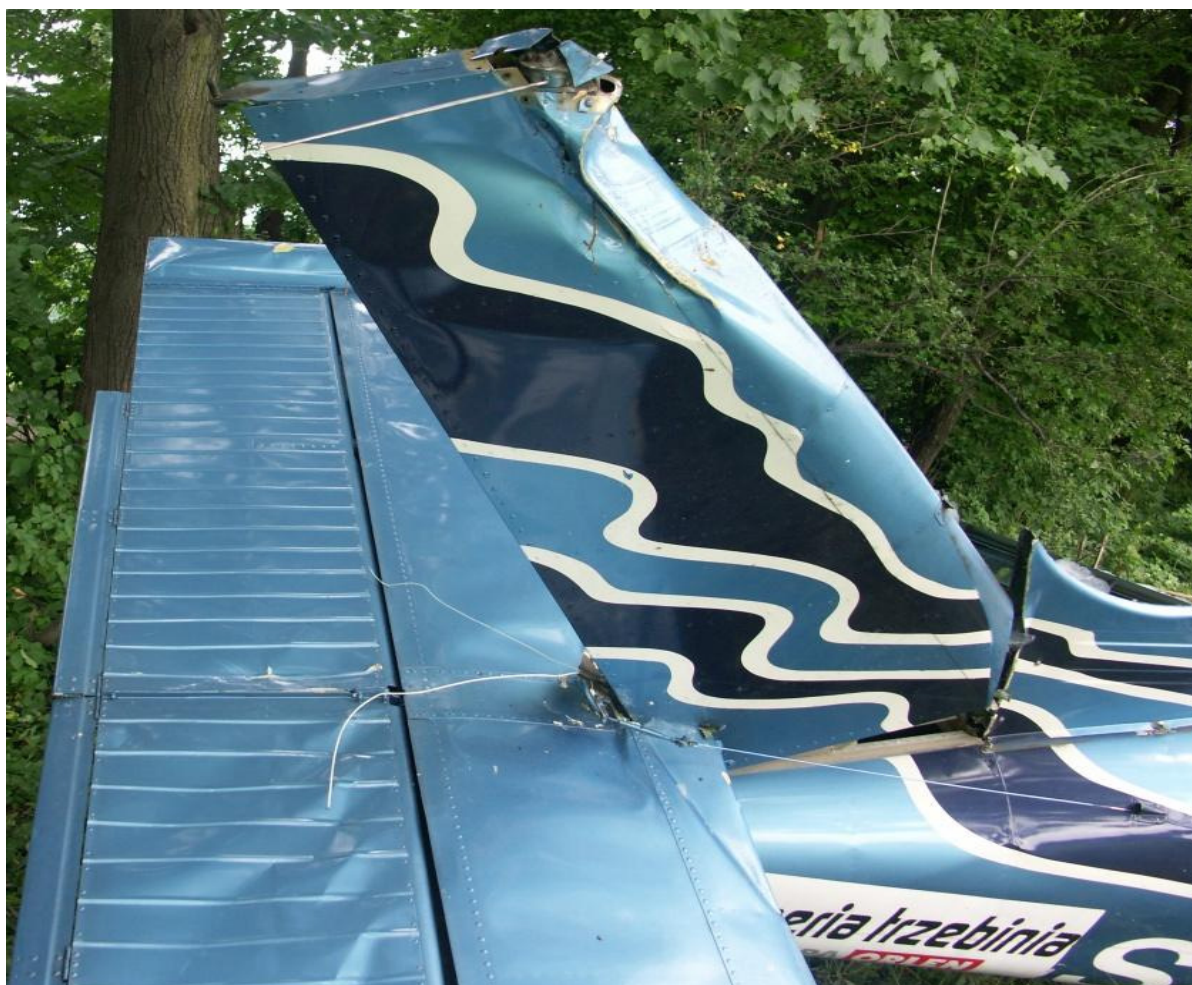
30 – Zniszczone usterzenie samolotu. Widoczne cięgna sterowania sterem kierunku.

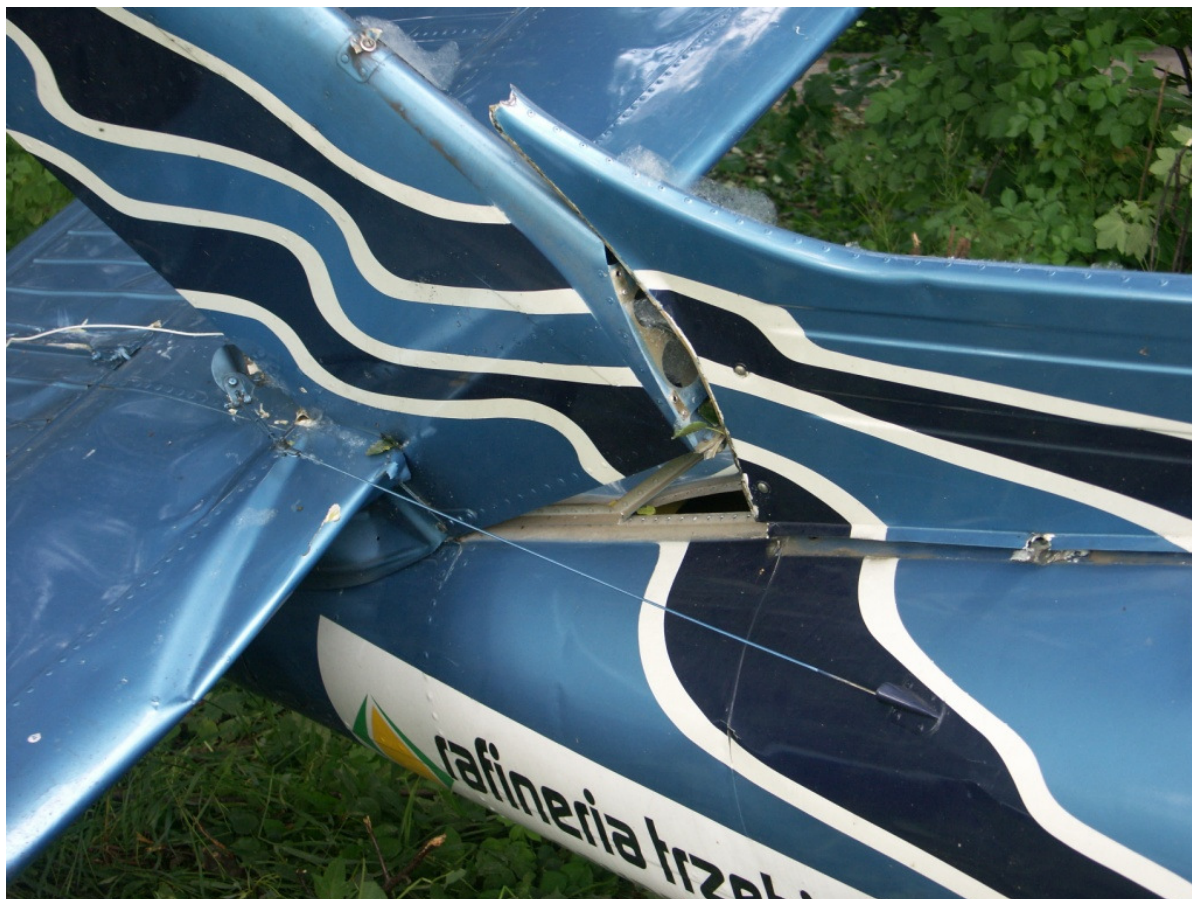
31 – Zniszczone usterzenie samolotu. Widoczne cięgna sterowania sterem kierunku.

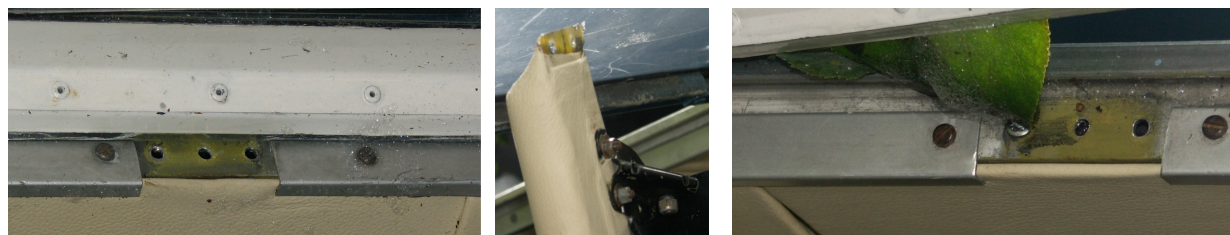
34, 35, 36 – Na zdjęciach po lewej i prawej stronie widoczne miejsca na profilu burt kabiny po wyrwanej belce poprzecznej, stanowiącej podporę dla oparcia foteli przednich i będącej miejscem zamocowania okuć pasów barkowych pilota i pasażera siedzącego obok niego. Na zdjęciu środkowym jedna z końcówek belki poprzecznej z widocznym okuciem pasa barkowego – pas ten został wyrwany z okucia podczas wypadku.

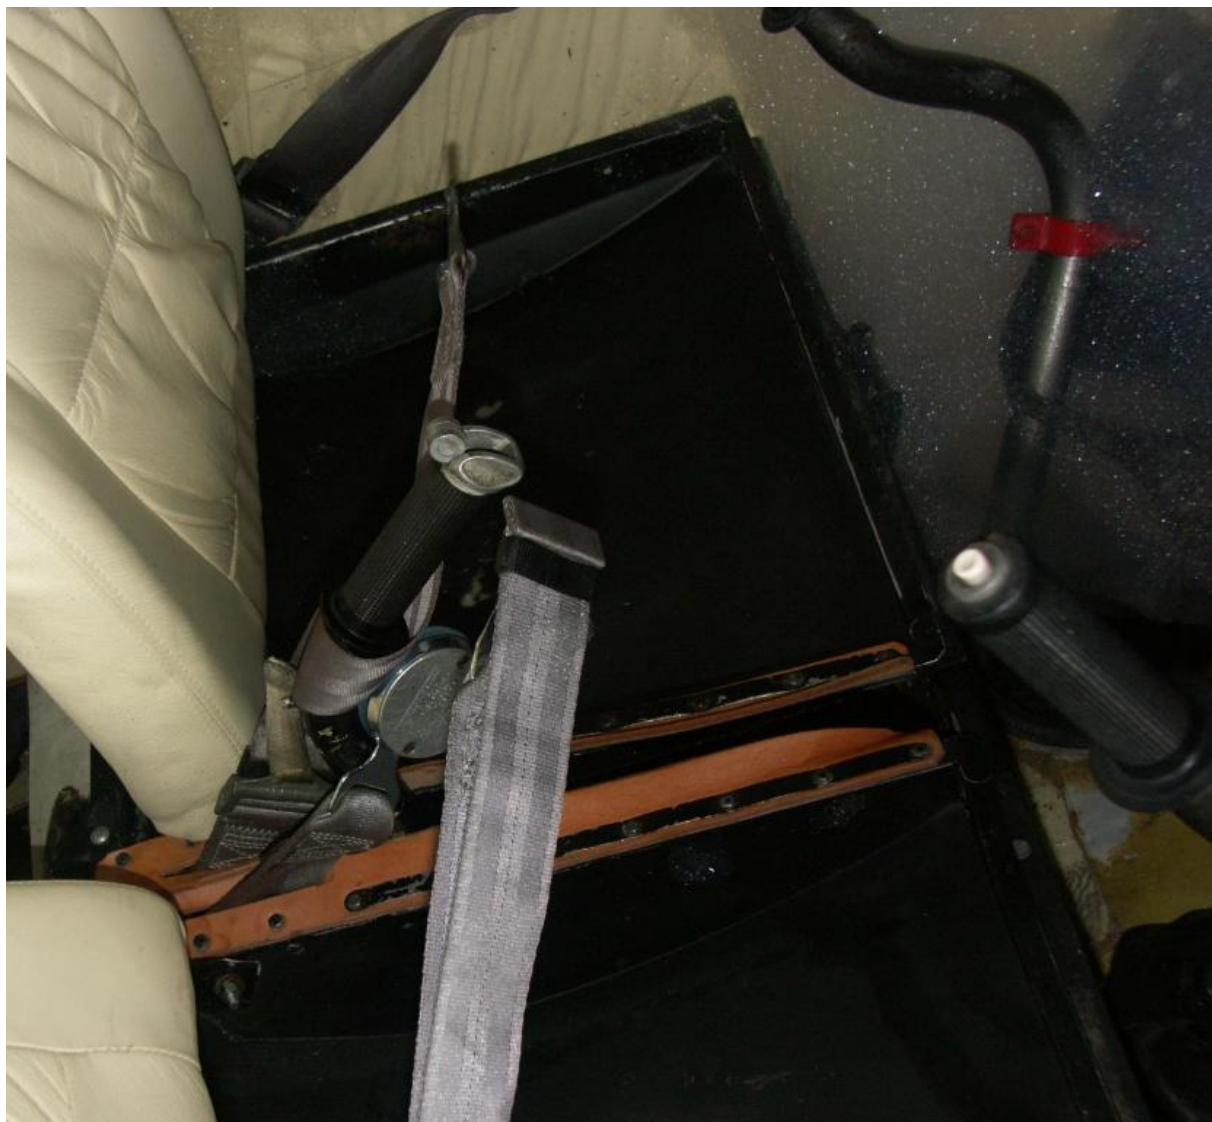
39 – Wnętrze kabiny - widoczne siedziska foteli i umieszczona między nimi dźwignia sterowania klapami w położeniu maksymalnego wychylenia. Zwraca uwagę zerwany jeden z pasów bezpieczeństwa pilota (owinięty wokół dźwigni klap) i nie odpięty zamek pasa bezpieczeństwa pasażera, siedzącego obok pilota. Po prawej stronie kadru widoczne drążki sterowe.
