**ALBUM ILUSTRACJI**  
**z wypadku szybowca SZD-36 Cobra 15; SP-3094**  
**17 czerwca 2007 r., Markowa k/Kańczugi**

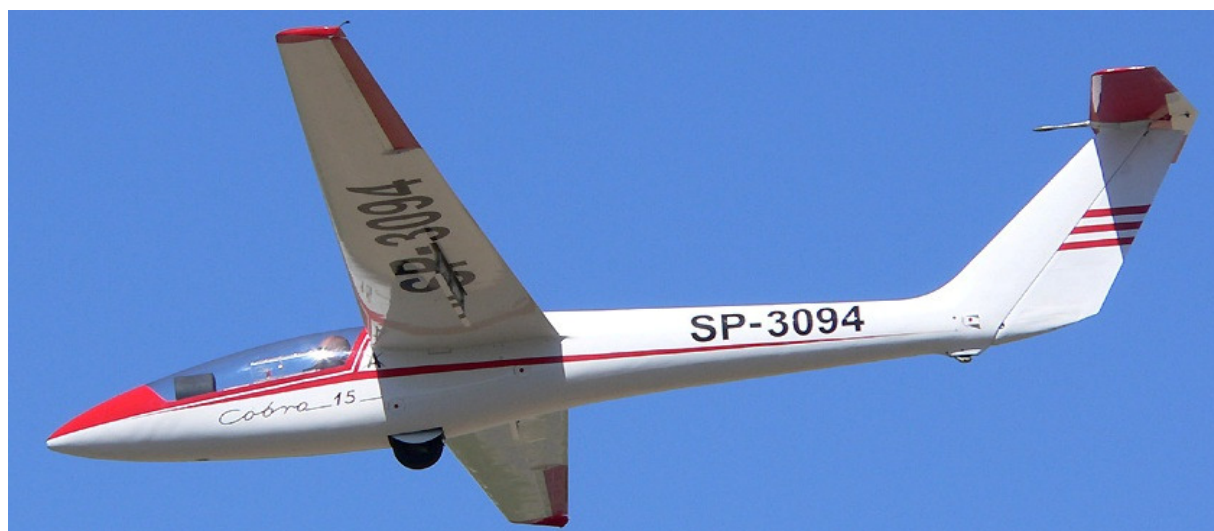
1 – Szybowiec SZD-36 Cobra 15 SP-3094 przed wypadkiem.

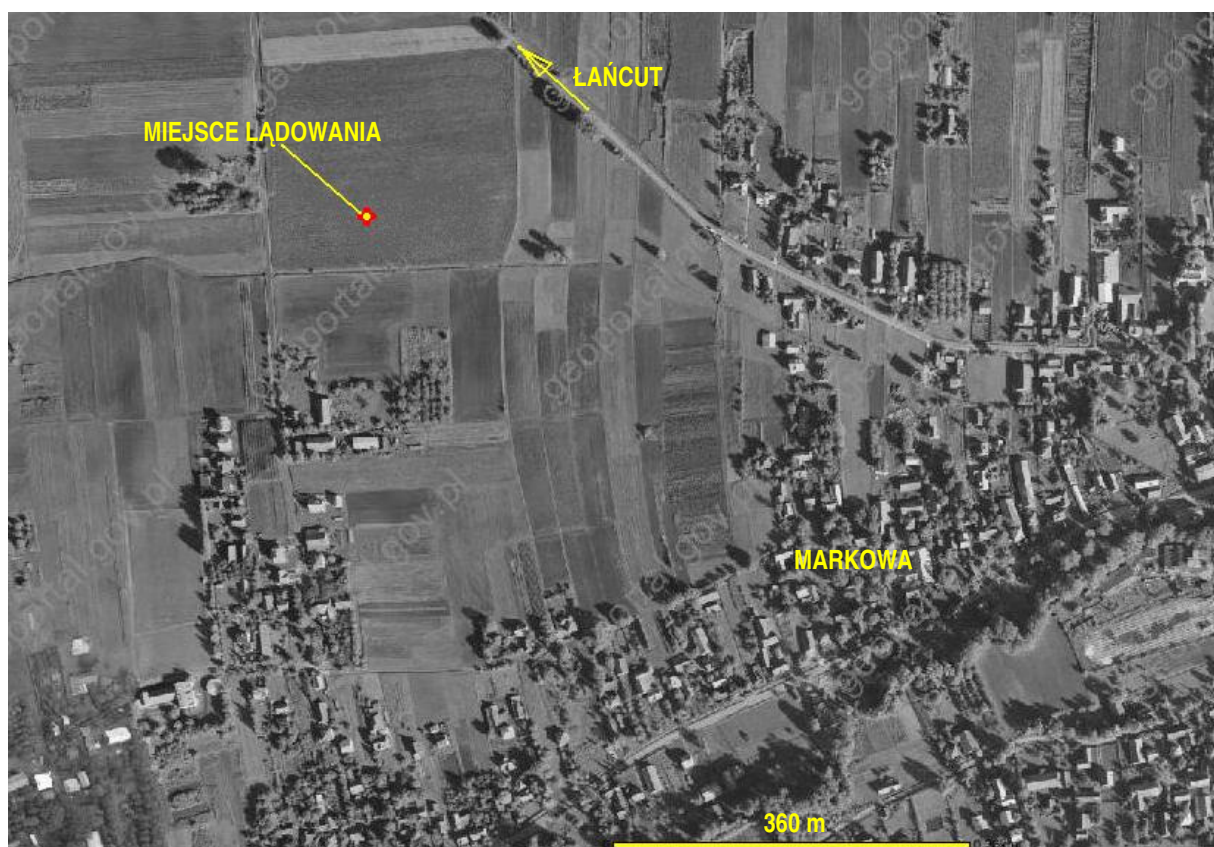
2 – Miejsce lądowania, zaznaczone na zdjęciu lotniczym.

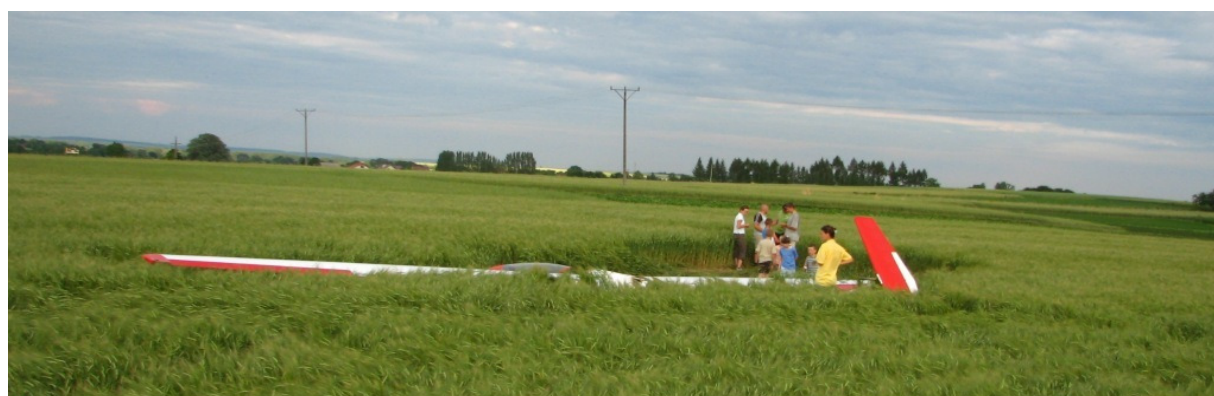
3 – Ogólny widok miejsca wypadku i najbliższej okolicy.

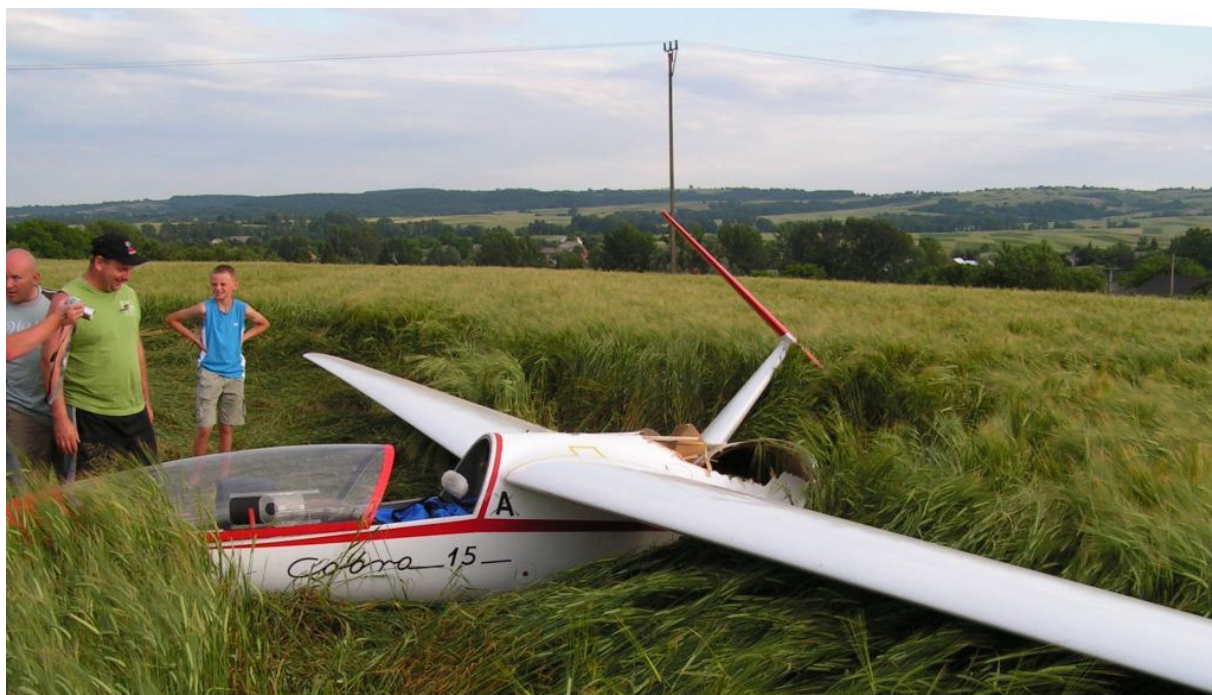
4 – Szybowiec na miejscu wypadku.

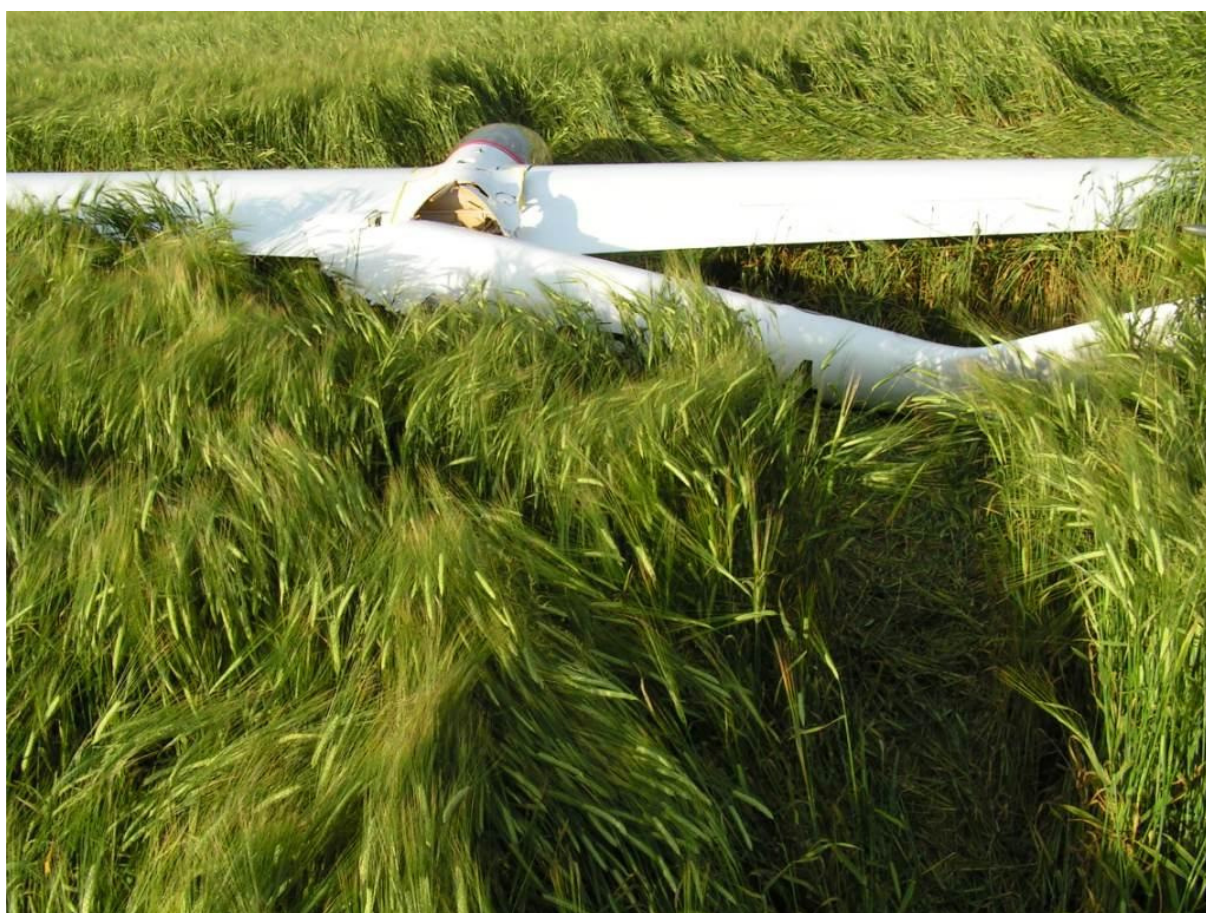
5 – Uszkodzony szybowiec i ślad ostatniej fazy przyziemienia.

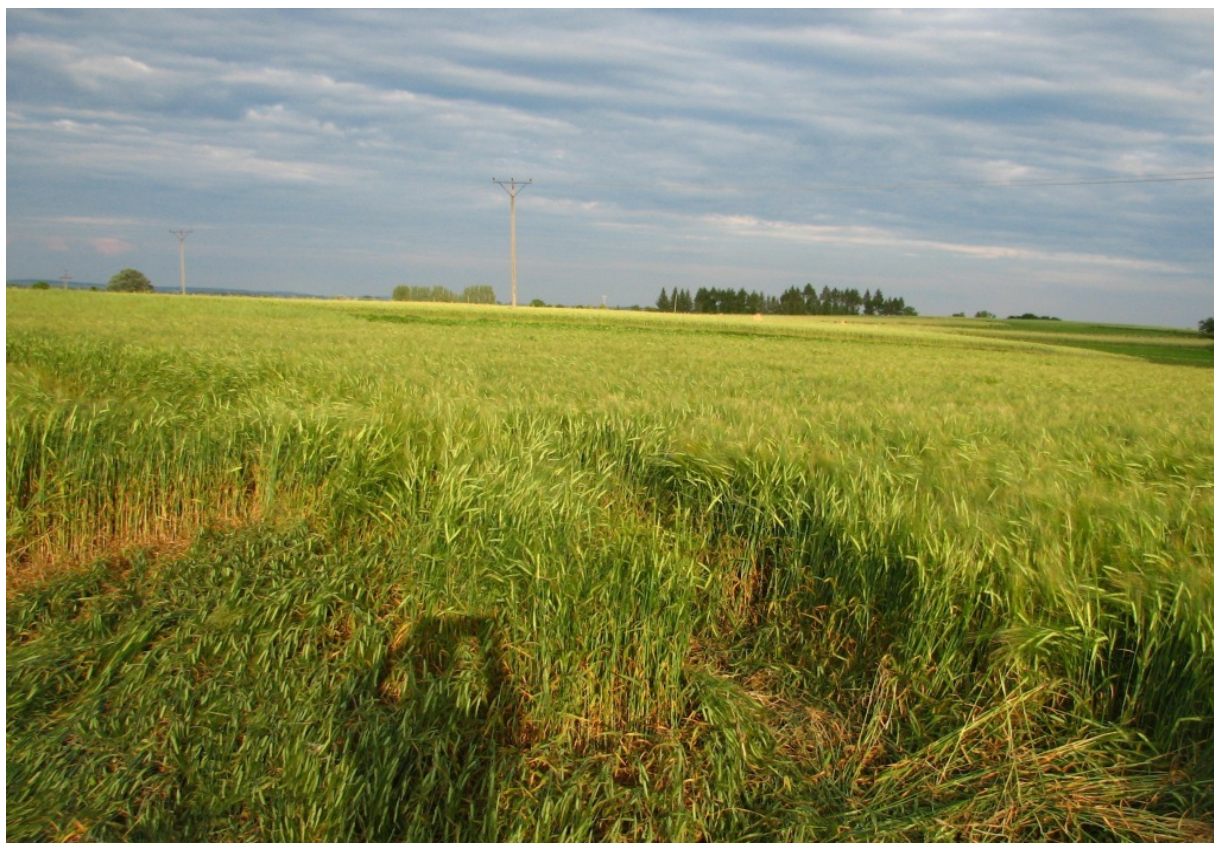
6 – Ślad przyziemienia.

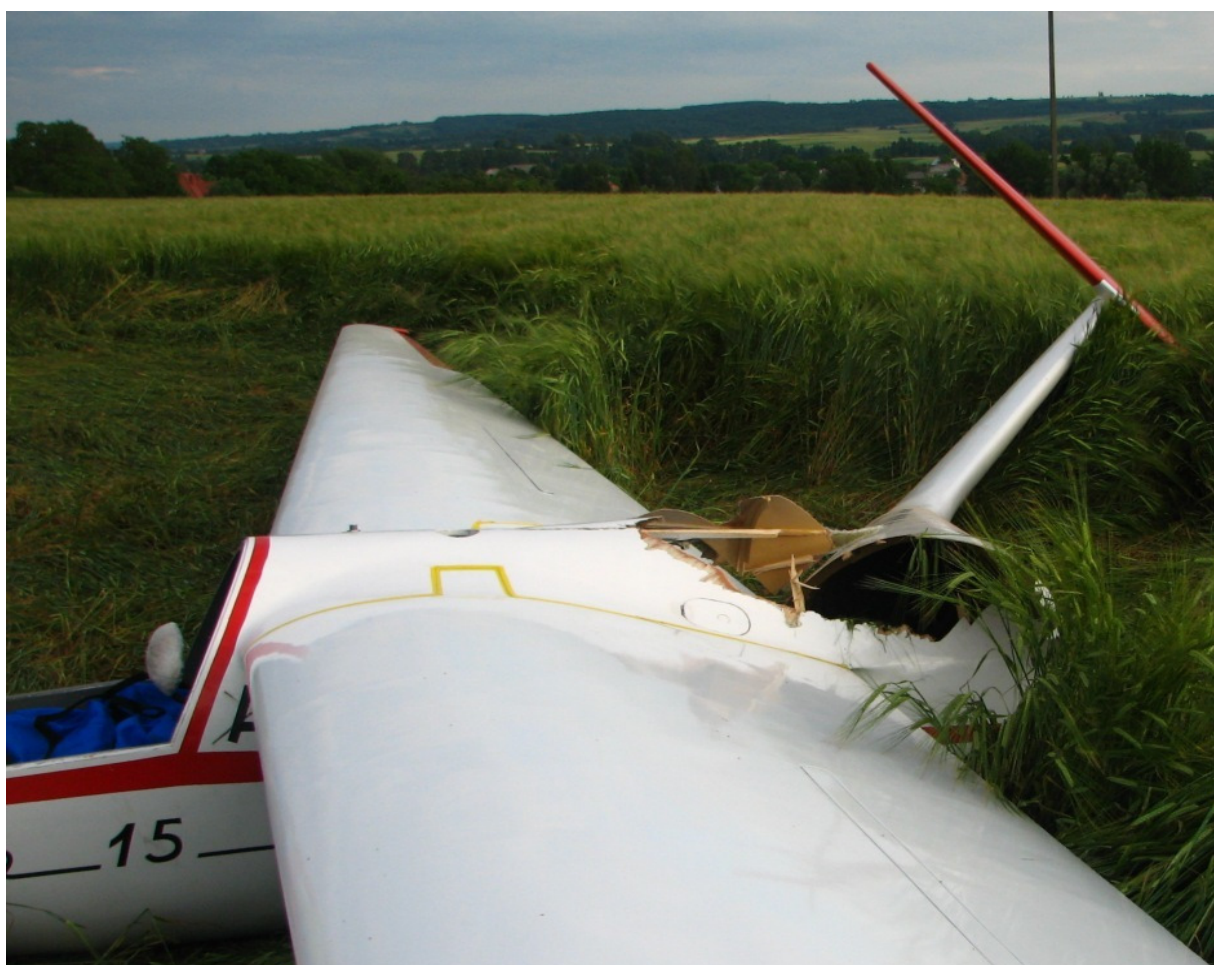
7 – Przełom kadłuba, lewa strona.

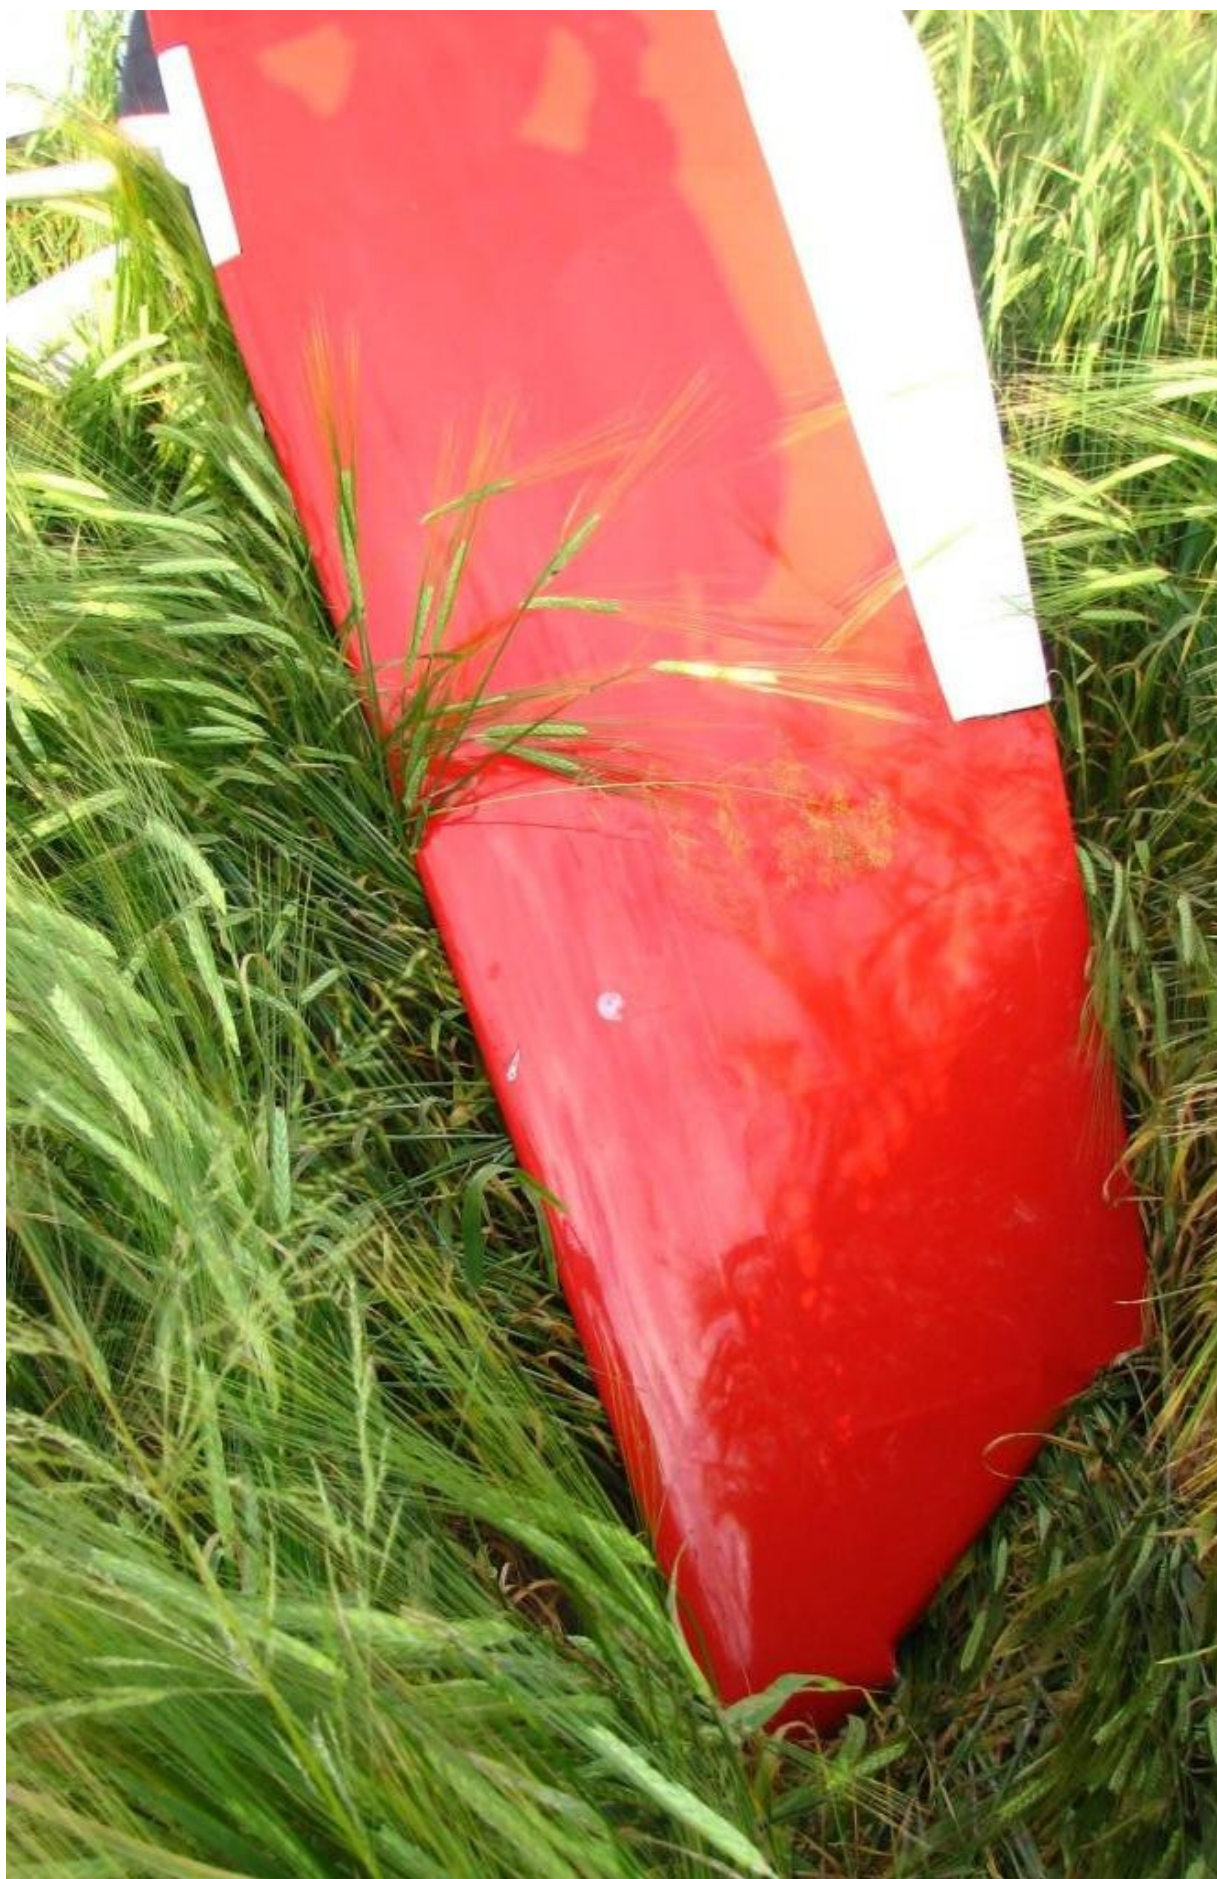
**8 – Uszkodzenie lewej końcówki usterzenia poziomego.**

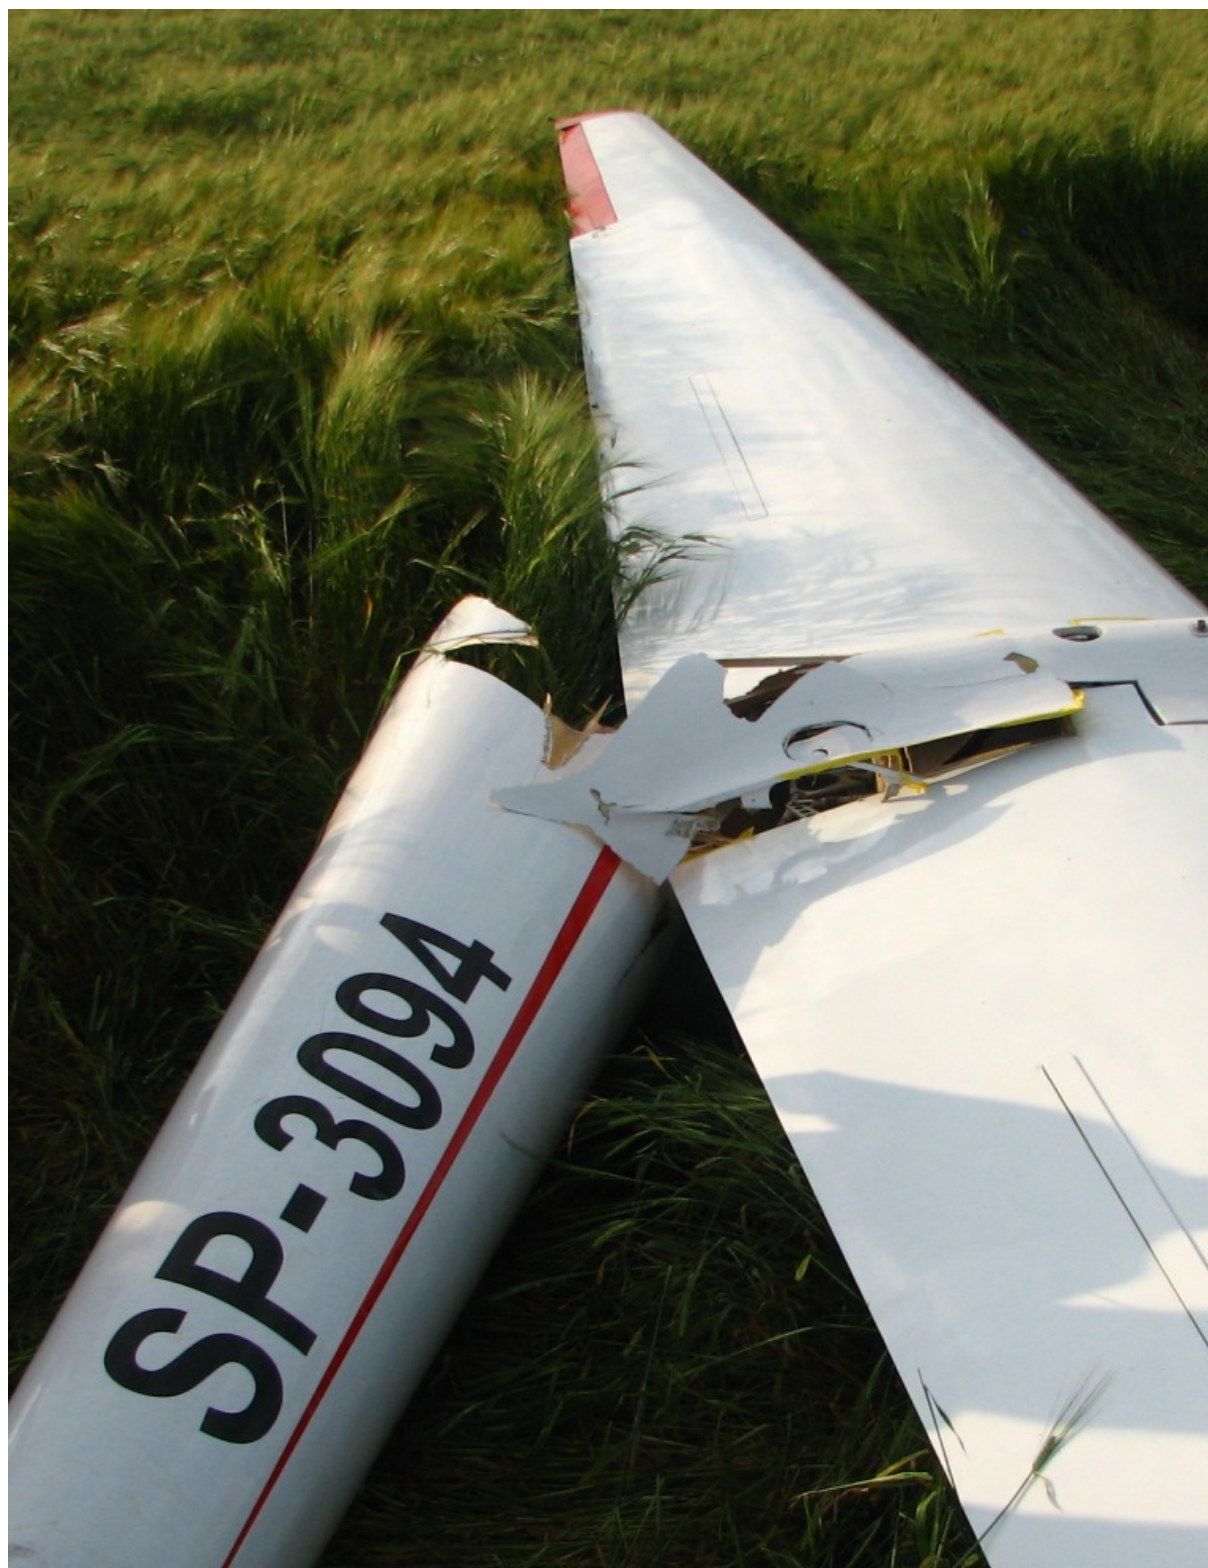
9 – Przełom kadłuba, prawa strona.

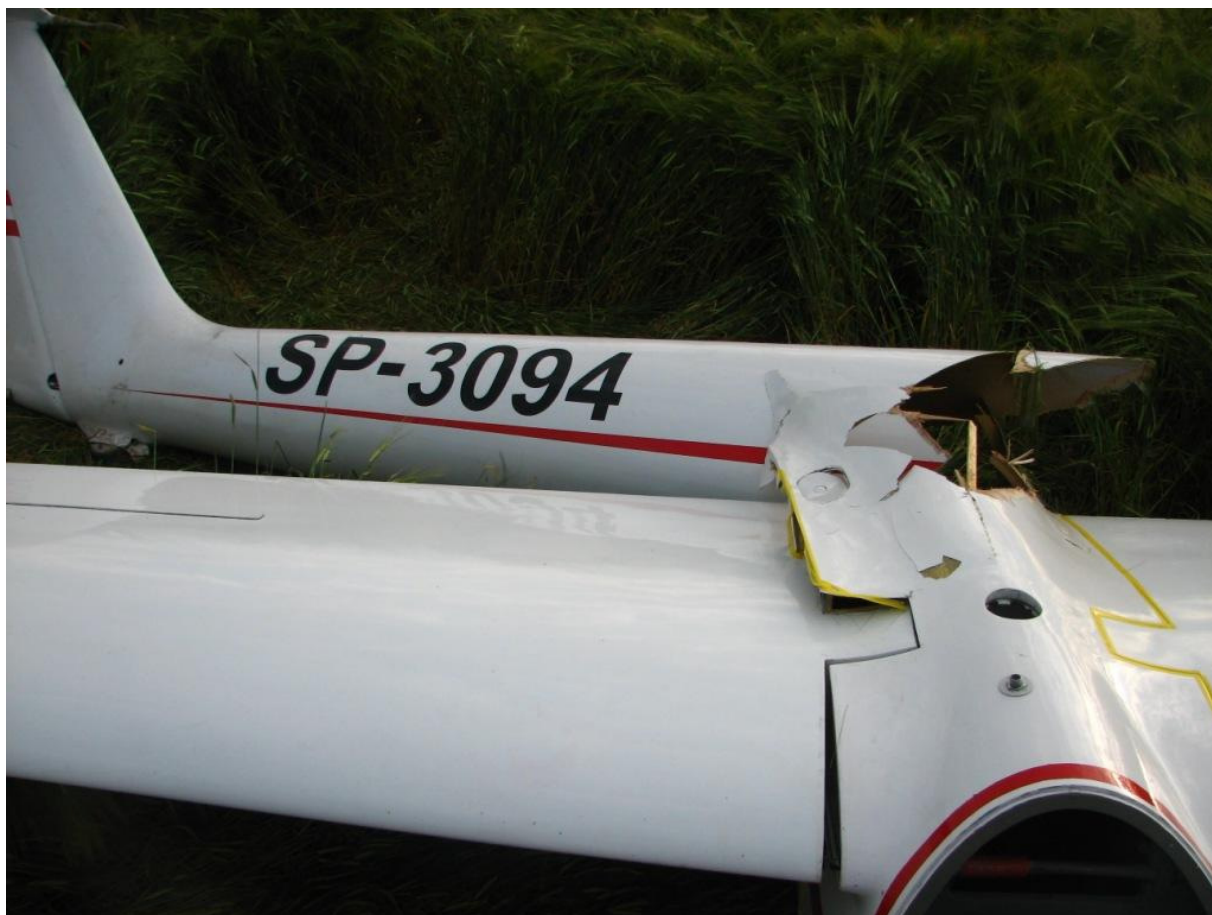
10 – Przełom kadłuba. Widoczne objawy uszkodzenia mocowania prawego skrzydła – szpara u nasady.

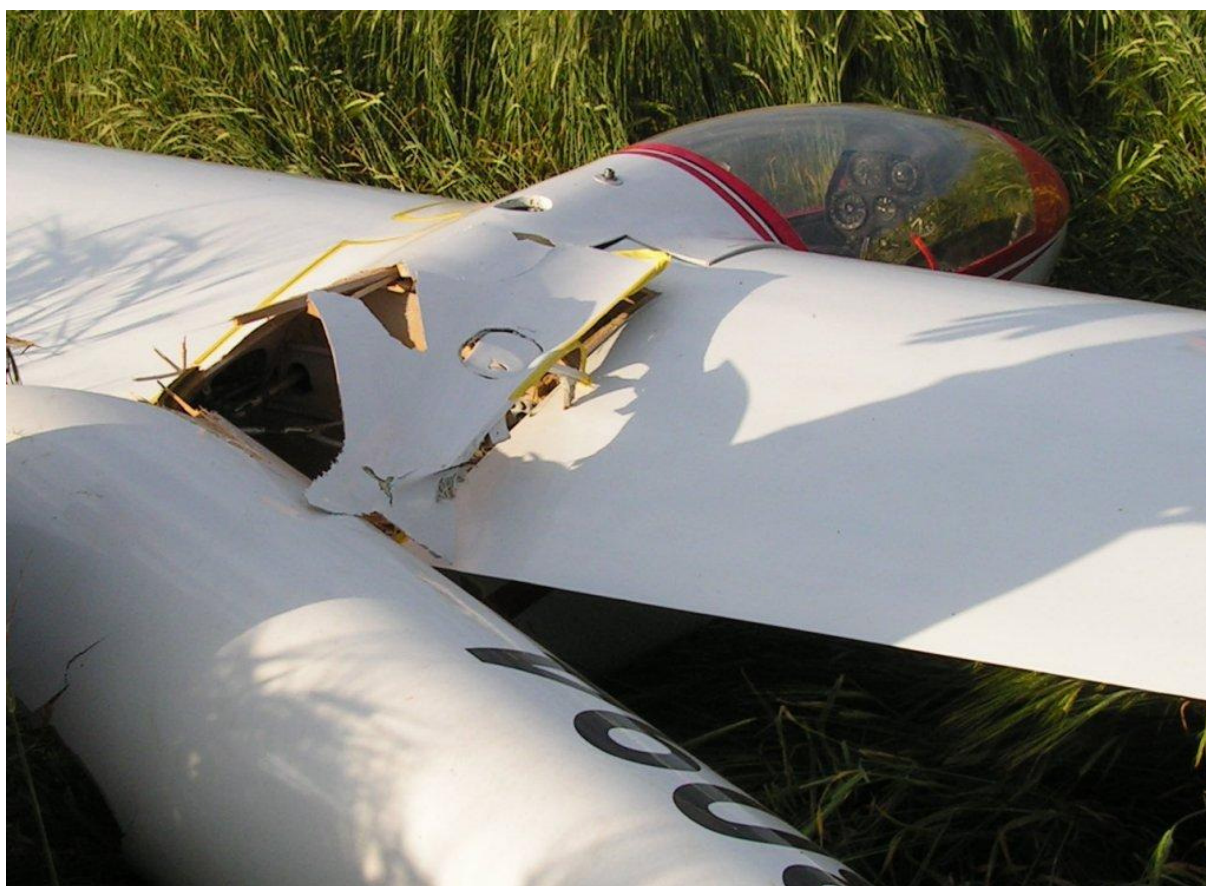
11 – Przełom kadłuba w widoku  $\frac{3}{4}$  od tyłu z prawej strony.

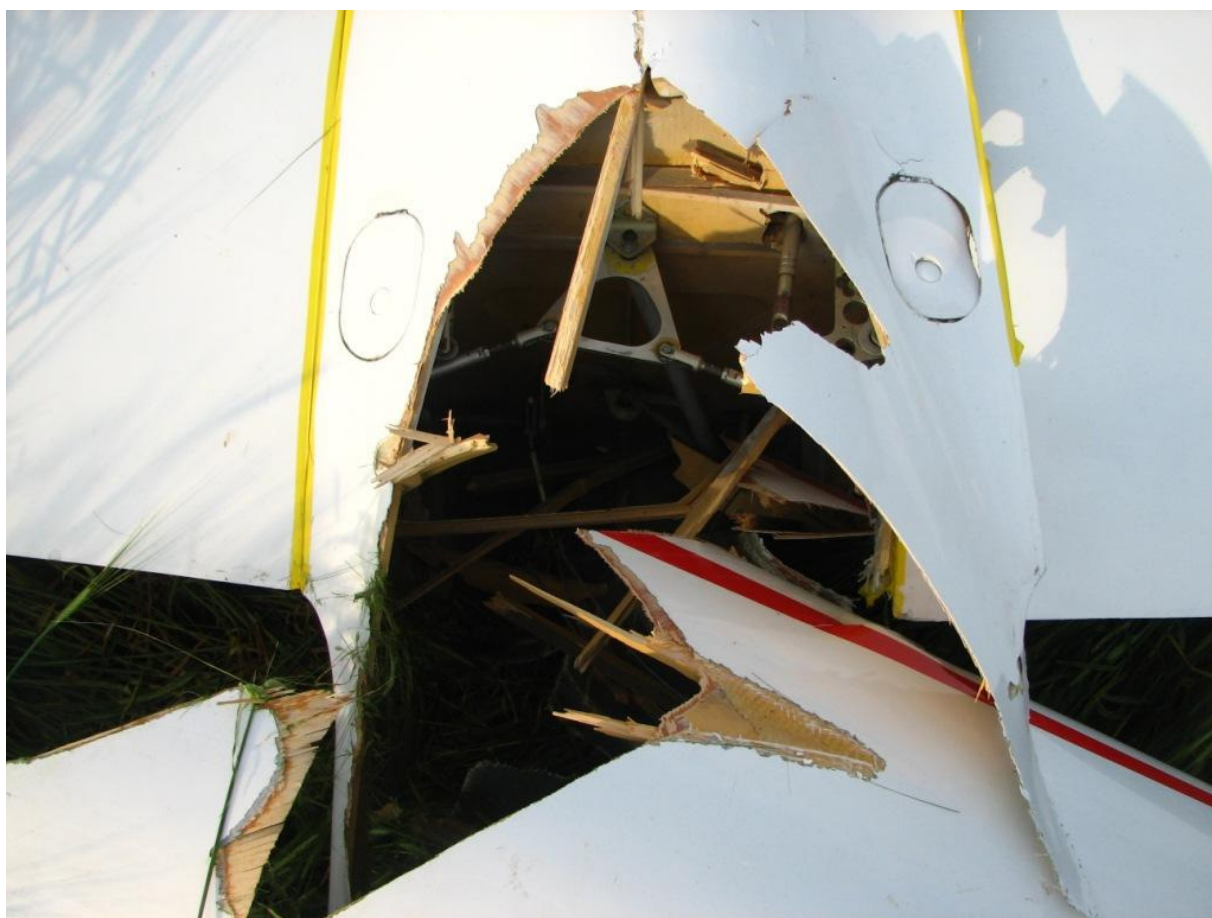
12 – Przełom kadłuba, widok od tyłu.

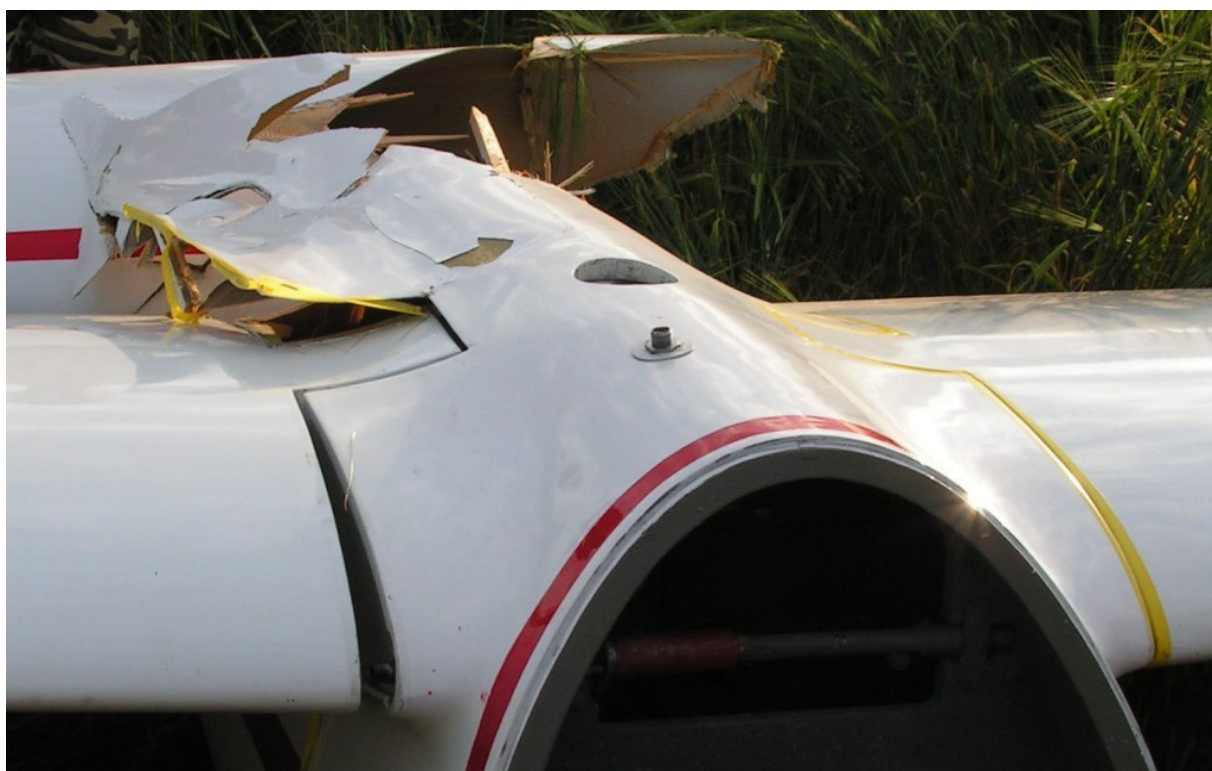
13 – Przełom kadłuba od przodu. Widoczne objawy uszkodzenia mocowania prawego skrzydła – szpara u nasady.

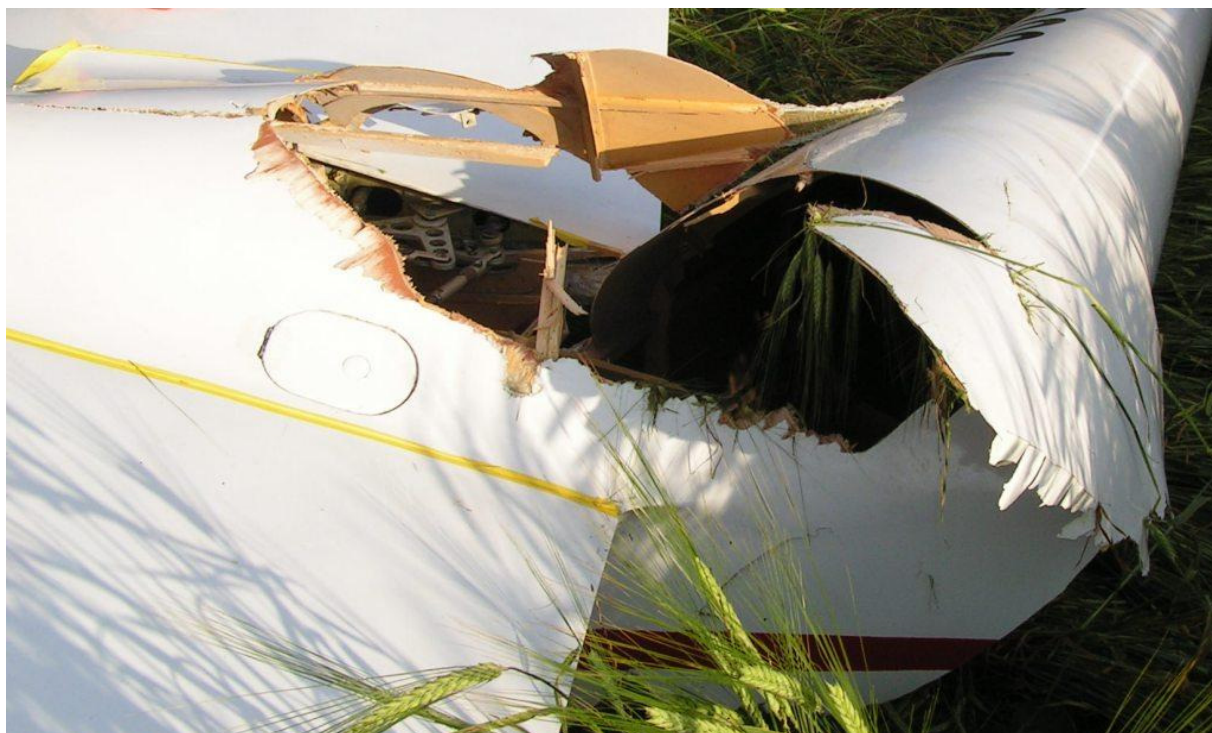
14 – Przełom kadłuba z lewej strony od góry.

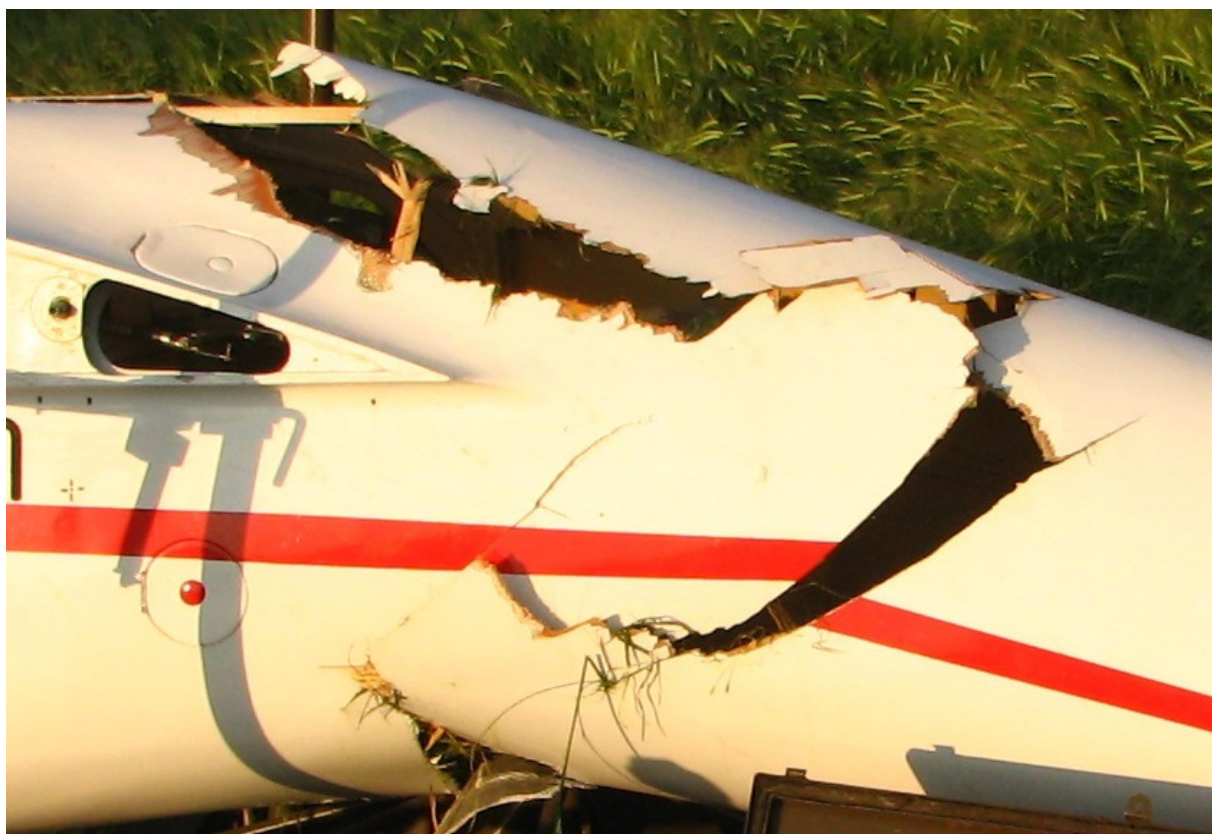
15 – Przełom kadłuba; pokazany lewy bok kadłuba po odjęciu skrzydeł.
