**MINISTERSTWO INFRASTRUKTURY  
PAŃSTWOWA KOMISJA BADANIA WYPADKÓW LOTNICZYCH**

# **RAPORT KOŃCOWY**

**zdarzenie nr: 258/07**

**szybowiec SZD-9bis „Bocian 1E”, SP-2662**

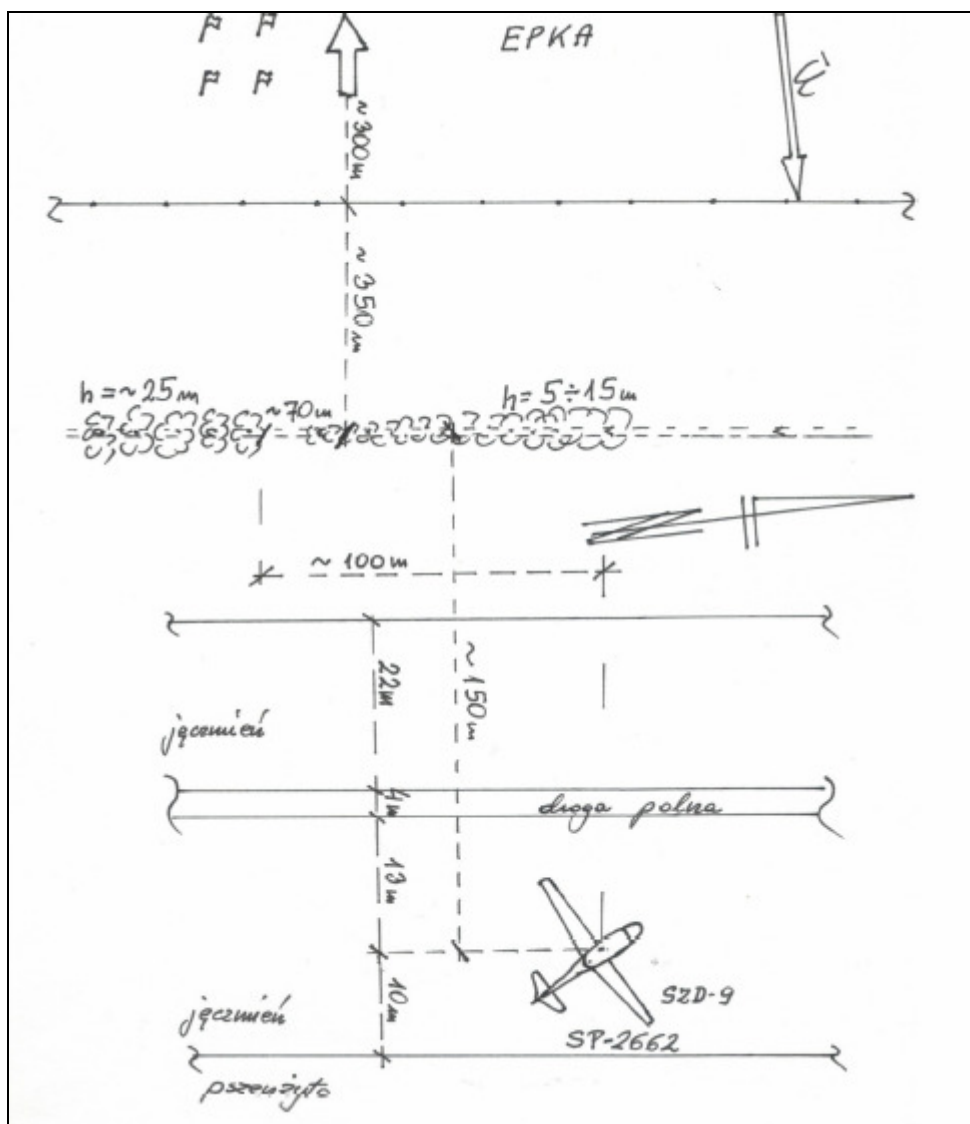
Rys. 1. Szkic sytuacyjny wykonany na miejscu zdarzenia

Lądowanie nastąpiło około 500 m od granicy lotniska i około 800 m od znaków startowych, na polu pokrytym uprawą jęczmienia o wysokości 30-60 cm. Płaszczyzna uprawy nie była jednolicie płaska, co było wynikiem zarówno zróżnicowanej wysokości uprawy jak i występowania na polu niewielkich pagórków. Grunt w miejscu lądowania miękki. W odległości około 150 m od miejsca lądowania, w kierunku granicy lotniska -pojedynczy rząd drzew o wysokości 5-25 m.

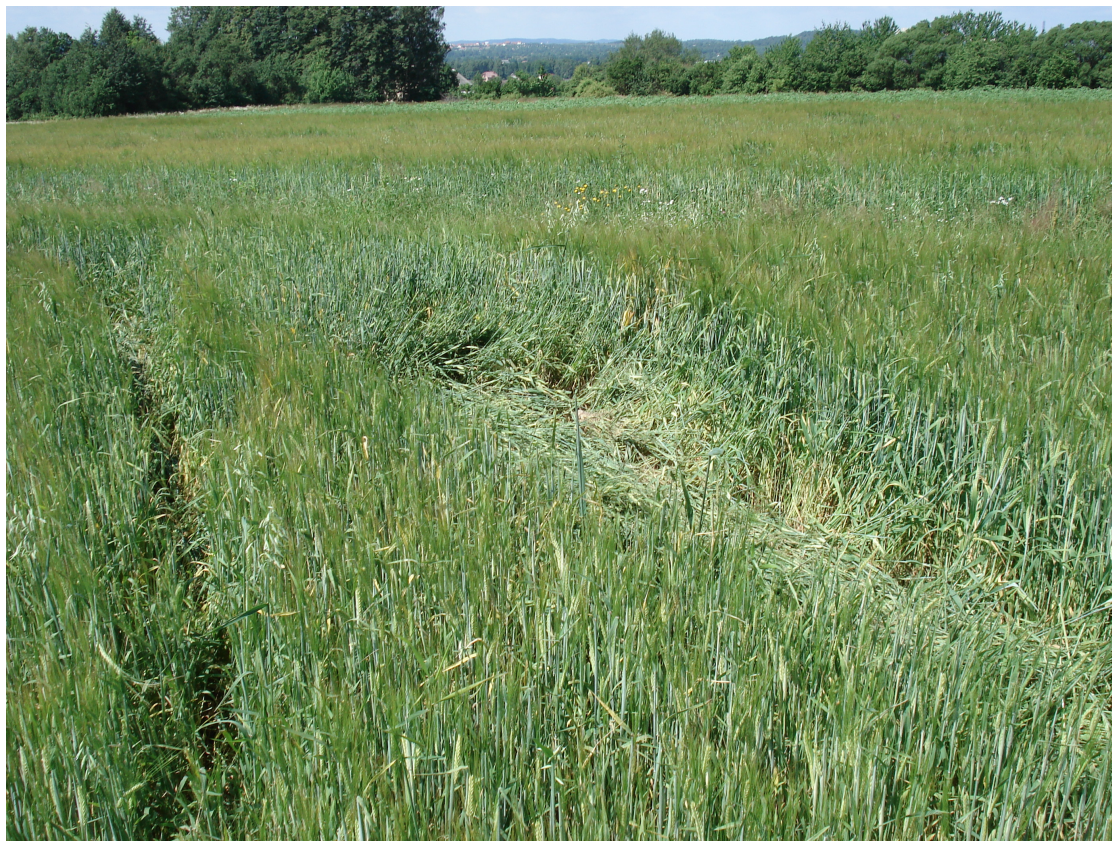
Z zeznań instruktora i ucznia wynika, że obrót szybowca w lewo nastąpił tuż po przyziemieniu. Lądujący szybowiec zostawił na powierzchni pola ślady, w postaci zagnieceń uprawy, oraz bruzdy wyoranej w gruncie przez koło podwozia podczas przemieszczania się trawersem. Rozmiar i kształt śladu, widocznego na poniższej fotografii z prawej strony śladu pochodzącego od kadłuba, a przede wszystkim

odległość między śladami - znacznie mniejsza od długości skrzydła - wskazuje na to, że powstał on w wyniku kontaktu dolnego segmentu lewego hamulca aerodynamicznego z kłosami zboża. Instruktor zeznał, że wypuścił hamulce ponieważ ocenił długość pola jako zbyt małą oraz obawiając się ewentualnych przeszkód, takich jak miedza czy rów. Lądowanie w wysokiej roślinności z reguły kończy się uszkodzeniem szybowca, lecz lądowanie z zamkniętymi hamulcami prawdopodobnie zmniejszyłoby rozmiary uszkodzeń. Gwałtowny obrót szybowca, zapoczątkowany przy prędkości zbliżonej do prędkości przyziemia, oraz dalsze przemieszczanie się trawersem, spowodowały bardzo duże obciążenie ogonowej części szybowca skierowane w kierunku zbliżonym do prostopadłego względem podłużnej osi kadłuba. O sile tego obciążenia może świadczyć długość dobiegu po wykonaniu obrotu („cyrkla”), wynosząca zaledwie około 5-7 m.

*Fot.1. Ślady pozostawione przez lądujący szybowiec w miejscu przyziemia. Widok w kierunku przeciwnym do kierunku lądowania. Ślad z lewej strony pozostawiony przez kadłub szybowca.*
