**ALBUM ILUSTRACJI**  
**z wypadku samolotu Zlin Z-526F; SP-EMS**  
**30 stycznia 2007 r., lotnisko Lisie Kąty (EPGI)**

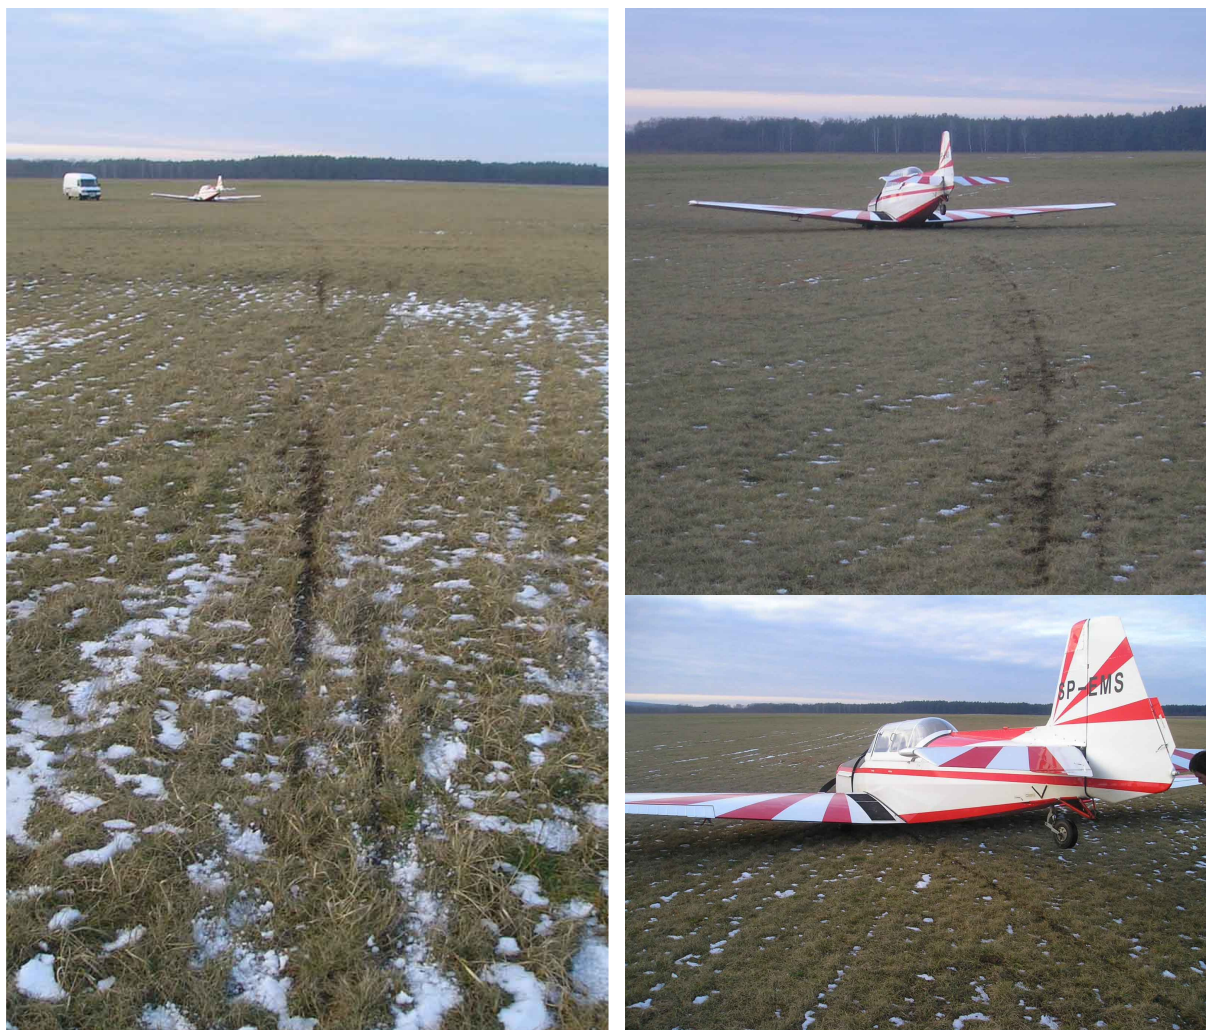
3, 4 i 5 — Samolot na miejscu wypadku po zatrzymaniu, dobrze widoczny ślad na ziemi.

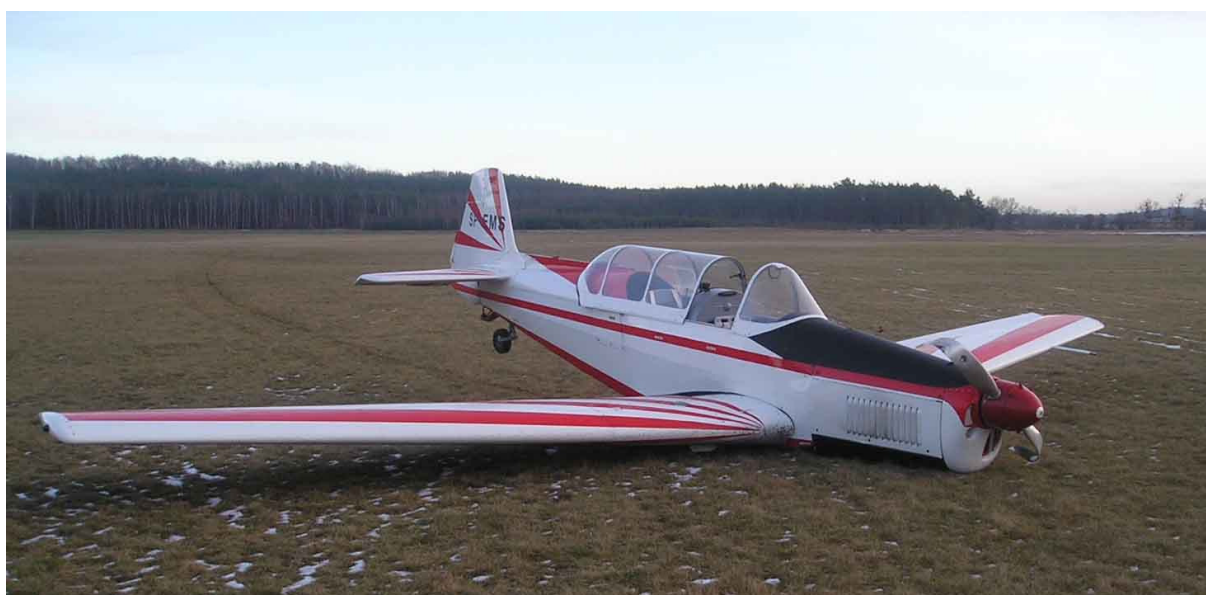
6 — Ogólny widok samolotu, strona prawa. Widoczny ślad lądowania.

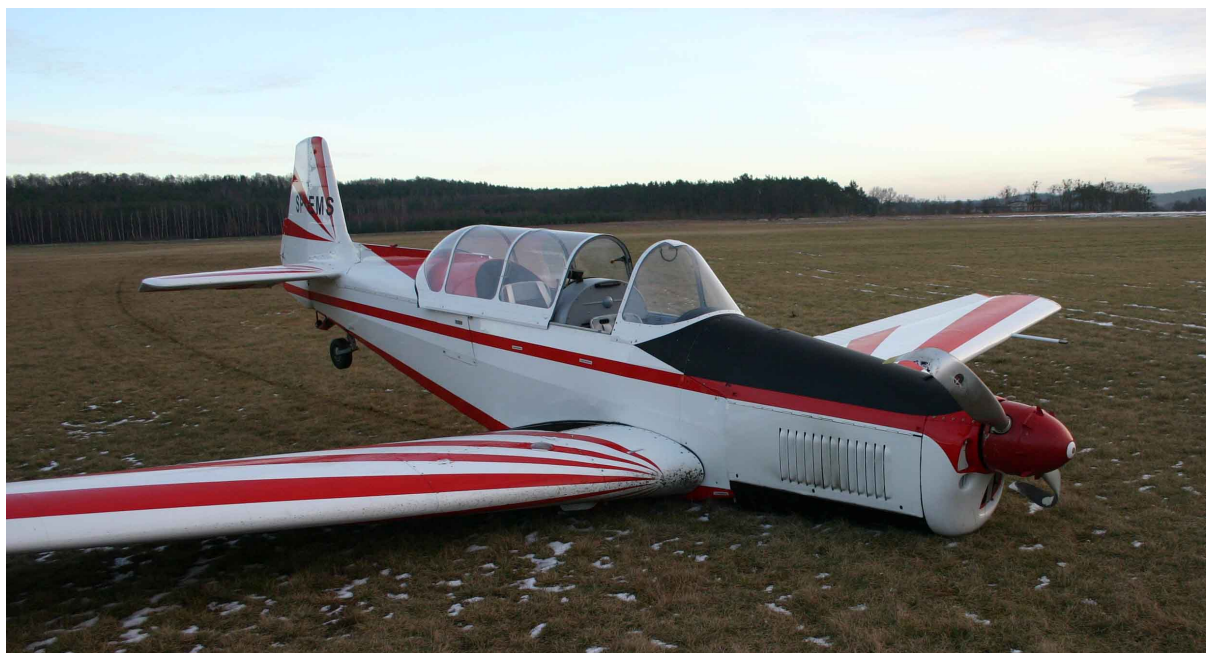
7 – Ogólny widok samolotu w zbliżeniu, strona prawa. Widoczny ślad lądowania.

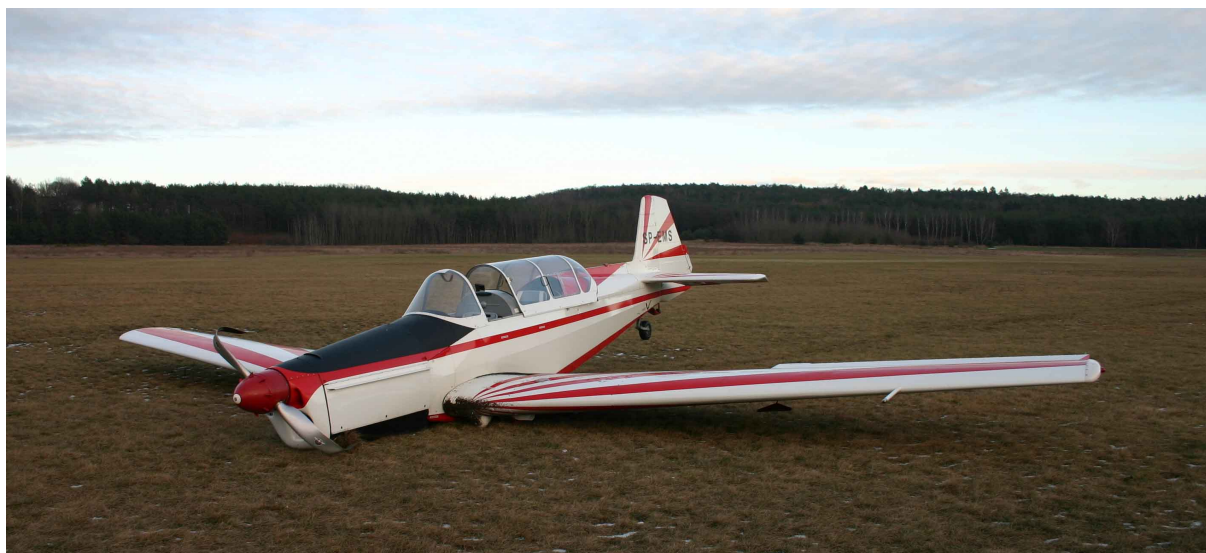
9 – Ogólny widok samolotu, strona lewa. Widoczny ślad lądowania.

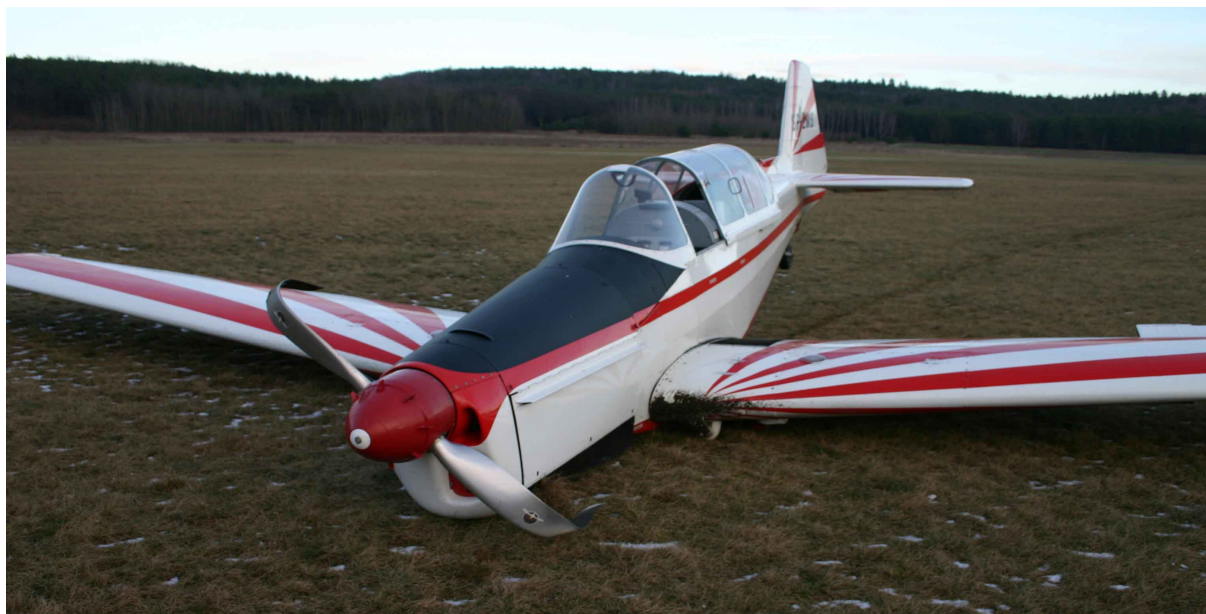
10 – Ogólny widok samolotu w zbliżeniu, strona lewa. Widoczny ślad lądowania.

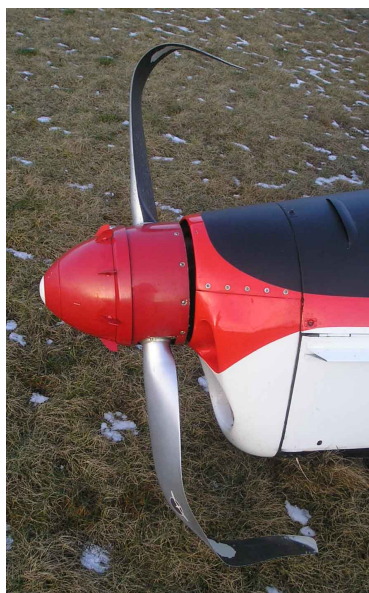
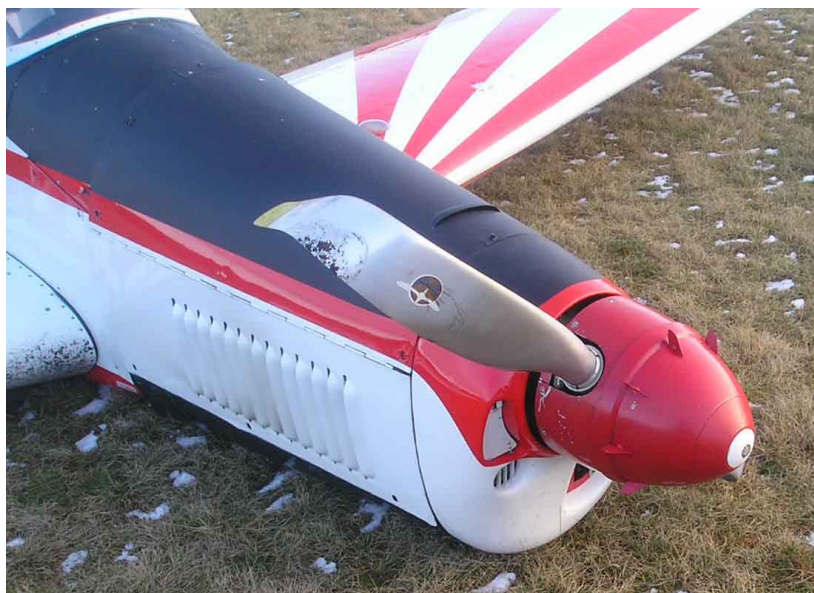
13 i 14 – Zniszczone śmigło samolotu.

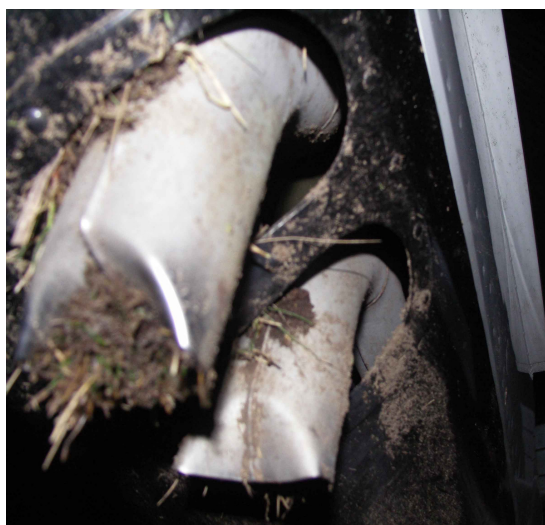
15 – Uszkodzone wyloty spalin z silnika.

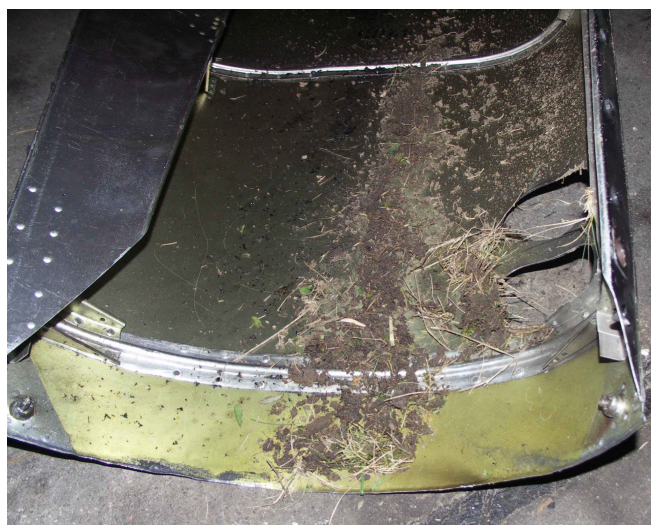
16 – Uszkodzona lewa pokrywa silnika.
