**MINISTERSTWO TRANSPORTU
PAŃSTWOWA KOMISJA BADANIA WYPADKÓW LOTNICZYCH**

RAPORT KOŃCOWY

zdarzenie nr: 26/07

samolot Zlin-526F, SP-EMS

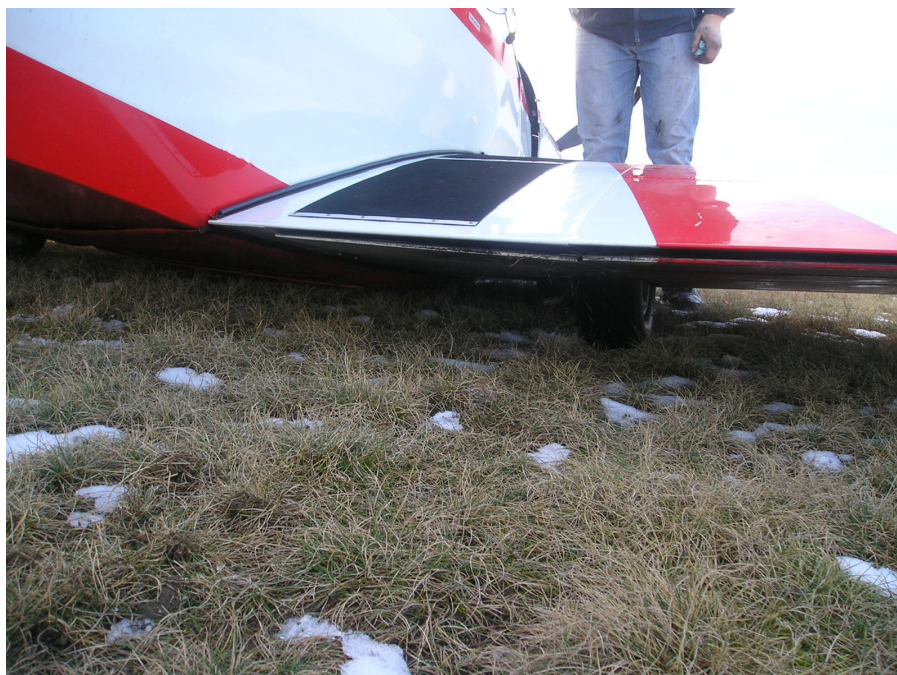
W wyniku wypadku samolot został uszkodzony. Uszkodzeniu uległo śmigło, osłona silnika i elementy jej mocowania, kolektory wydechowe silnika oraz klapy podskrzydłowe.

- pogiete łopaty śmigła;
- pogieta dolna część maski silnika;
- „przekoszony” przedni pierścień mocowania maski silnika;
- uszkodzony dolny pierścień mocowania maski silnika na wrędze nr 1;
- pogiete wyloty kolektorów wydechowych;
- trudności w zamknięciu klap podskrzydłowych spowodowane ich odkształceniem

Fot. 1. Widoczne odkształcenia klap oraz maski (osłony) silnika.
