**ALBUM ILUSTRACJI**  
**z wypadku samolotu Cessna 150L; SP-KDS**  
**30 czerwca 2007 r., Kraków-Pobiednik**

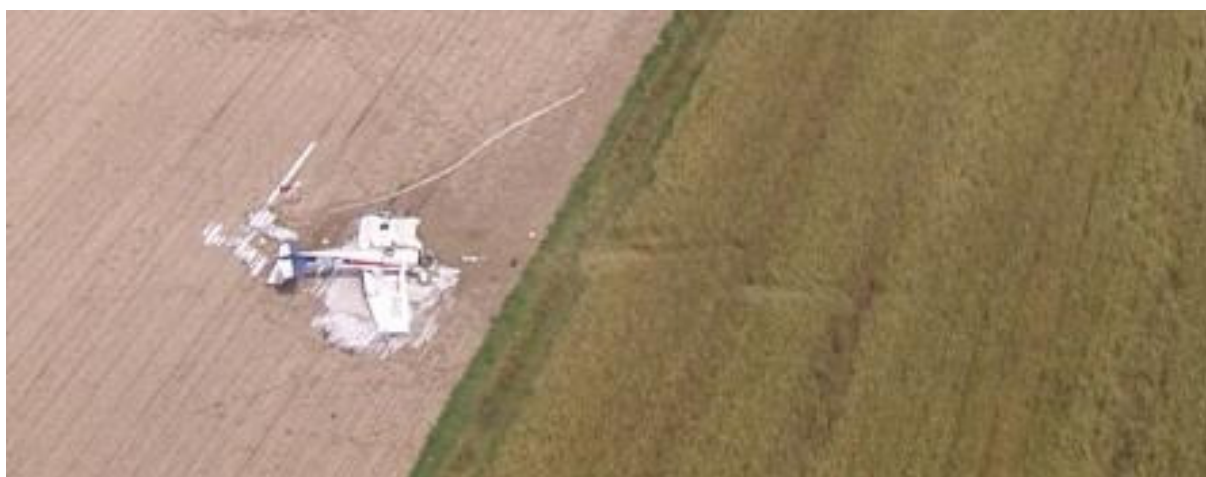
5 – Miejsce wypadku sfotografowane z samolotu – zbliżenie zdjęcia [4]. Widoczny rozbity samolot SP-KDS pokryty pianą i jego ślady w uprawie.

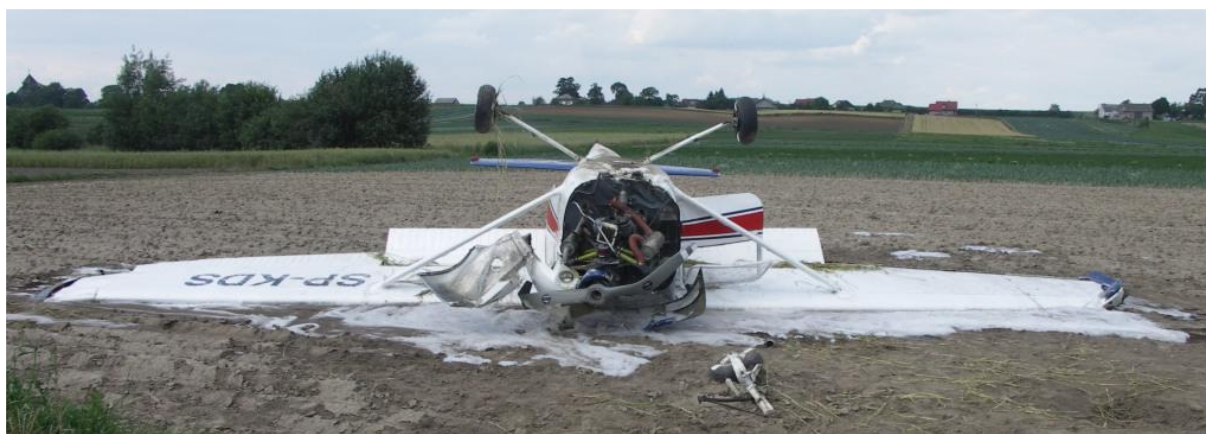
8 – Ogólny widok rozbitego samolotu od strony południowej. Na pierwszym planie oderwane podwozie przednie. Dobrze widoczne wychylone klapy.

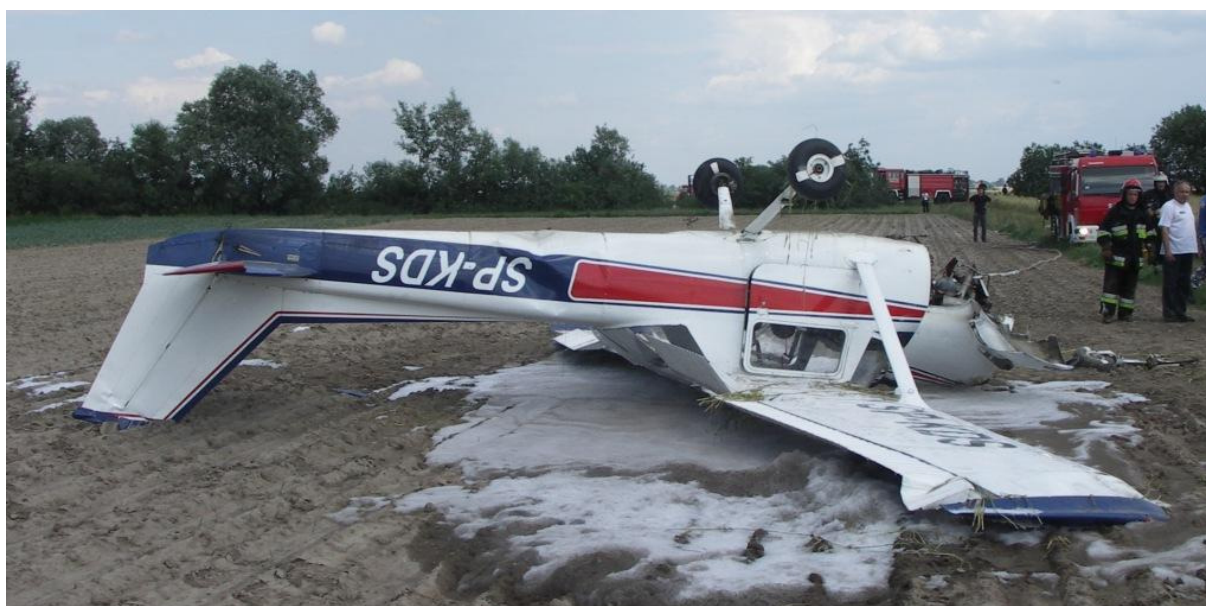
9 – Ogólny widok rozbitego samolotu z lewej strony. Dobrze widoczne uszkodzenia płatu i klapy wychylone na maksymalny kąt.

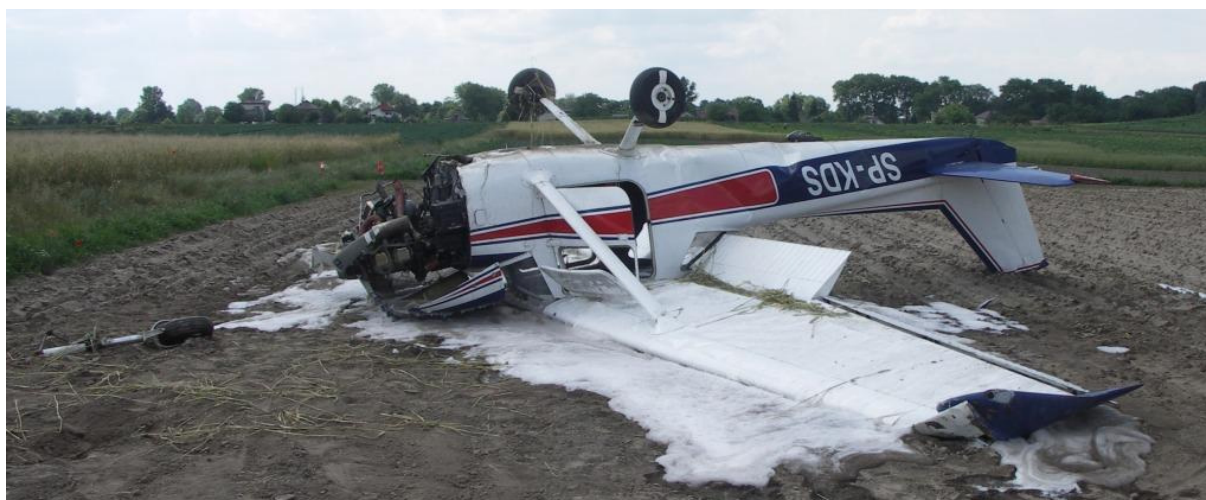
10 – Ogólny widok rozbitego samolotu z prawej strony. Dobrze widoczne uszkodzenia płatu i kłapy wychylone na maksymalny kąt.

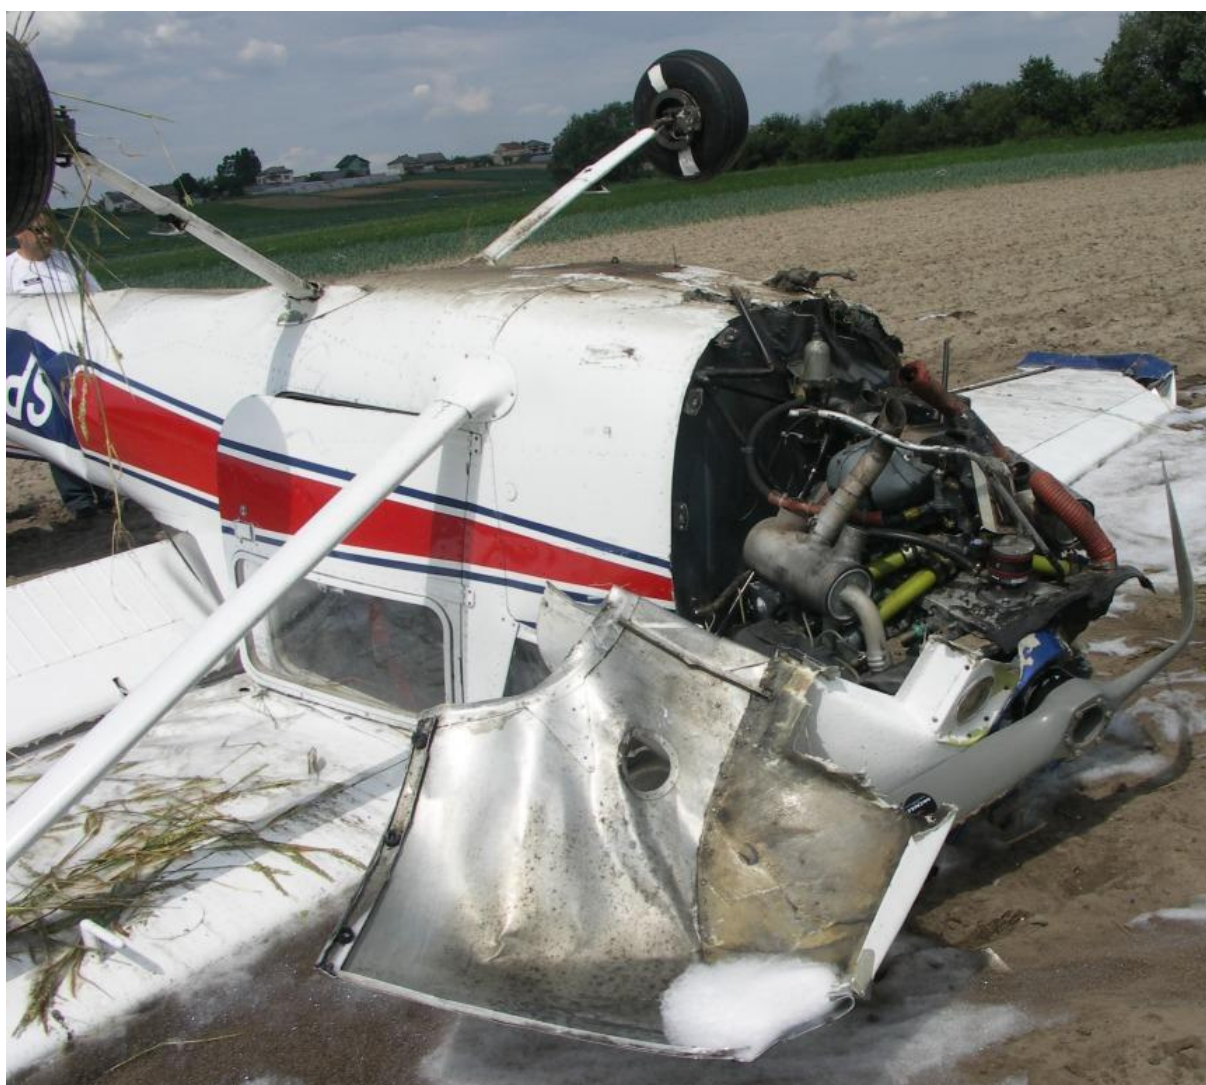
11 – Przednia część kadłuba rozbitego samolotu. Widoczne uszkodzenia łoża silnika i instalacji zespołu napędowego, zniszczone śmigło i dolna osłona silnika.

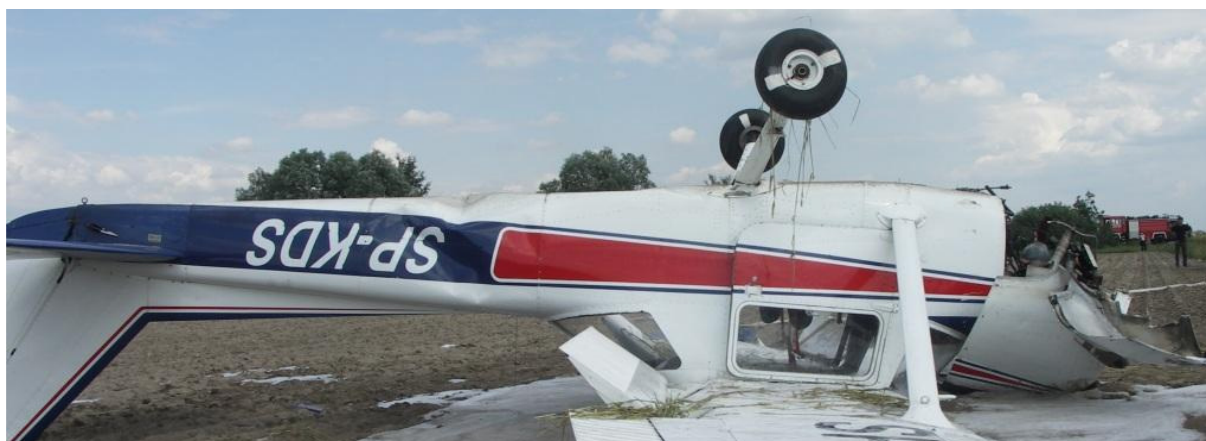
12 – Uszkodzenia kadłuba widoczne z lewej strony. Widoczna zniszczona dolna i fragment górnej osłony silnika.

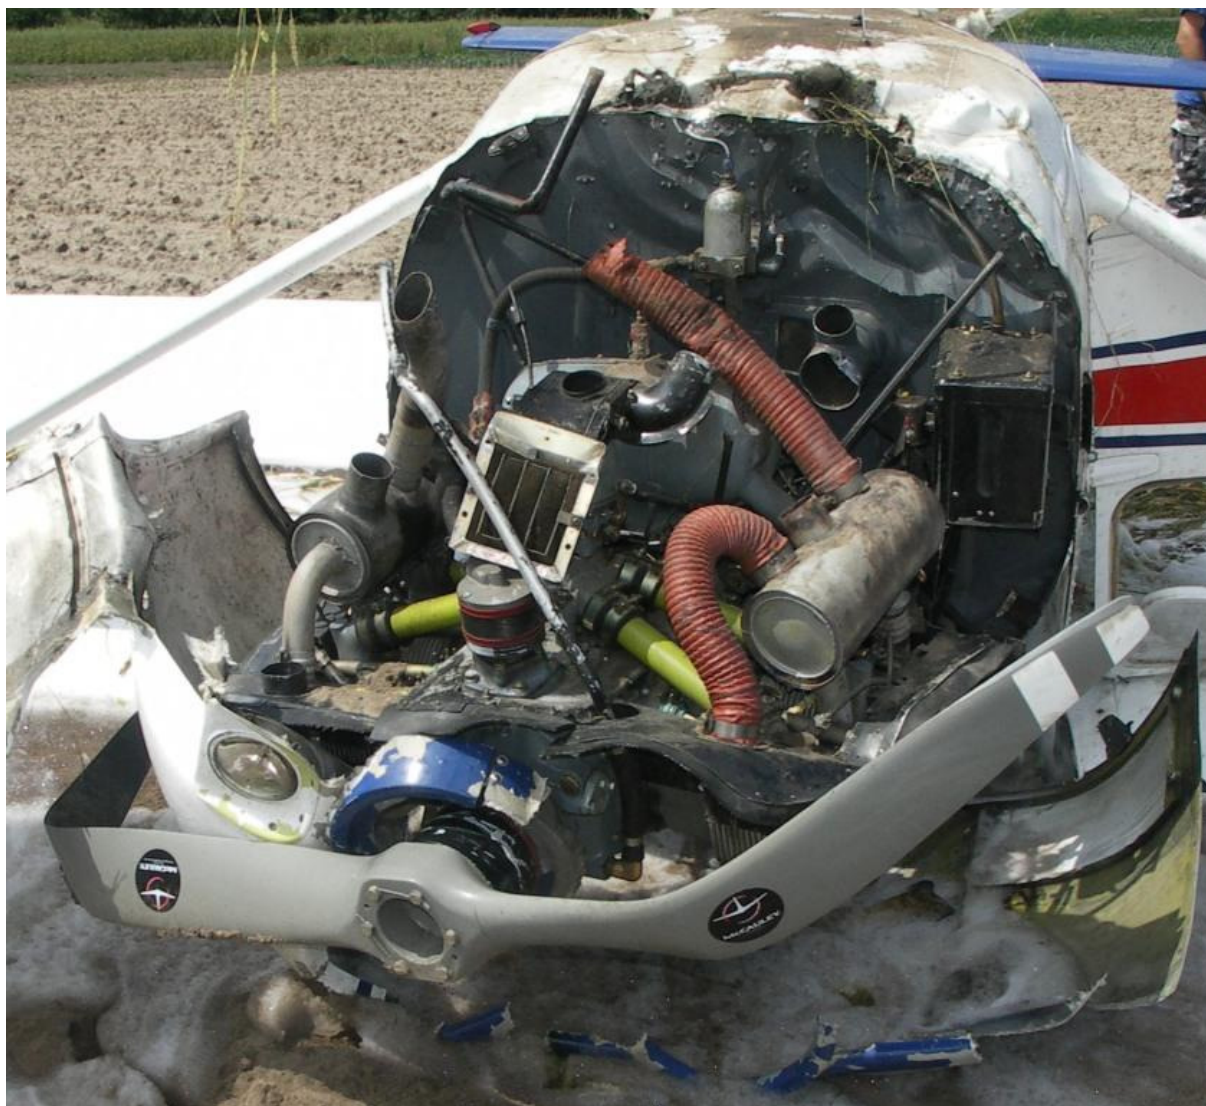
13 – Widok samolotu z przodu. Widoczny silnik odłamany wraz z łóżem od płatownca, wyłamane i uszkodzone agregaty i instalacje zespołu napędowego, zniszczone śmigło oraz zniszczona przegroda ogniowa, górna osłona silnika i dolne pokrycia przedniej części kadłuba.

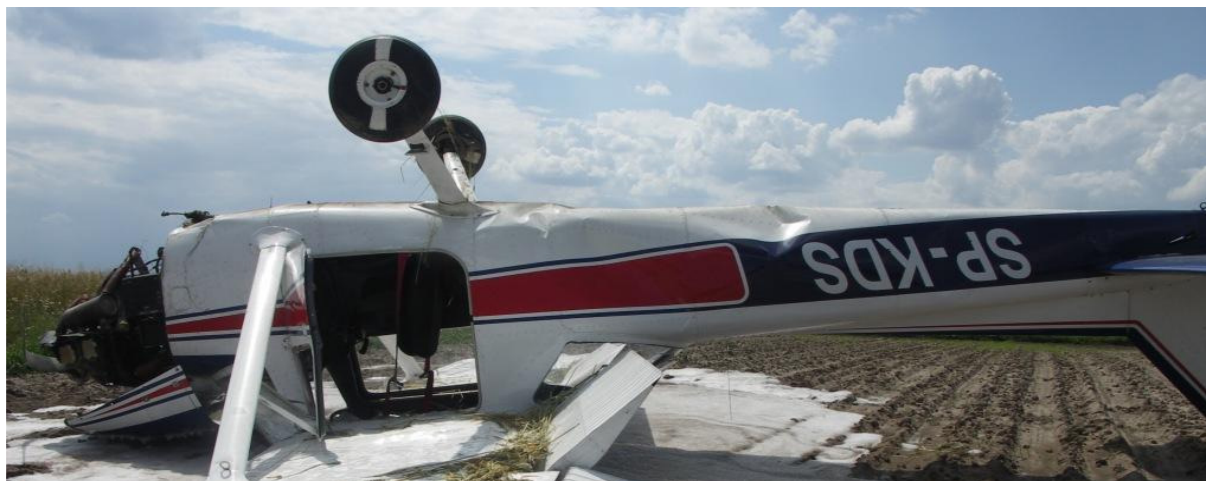
14 – Uszkodzenia kadłuba widoczne z prawej strony. Częściowo widoczna górna osłona silnika.

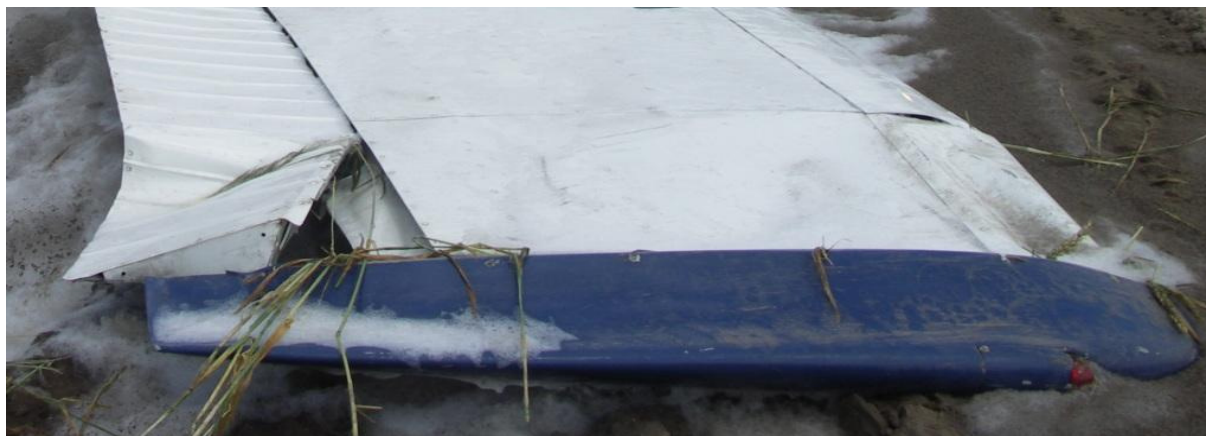
15 – Uszkodzona końcówka lewego skrzydła i lewej lotki.

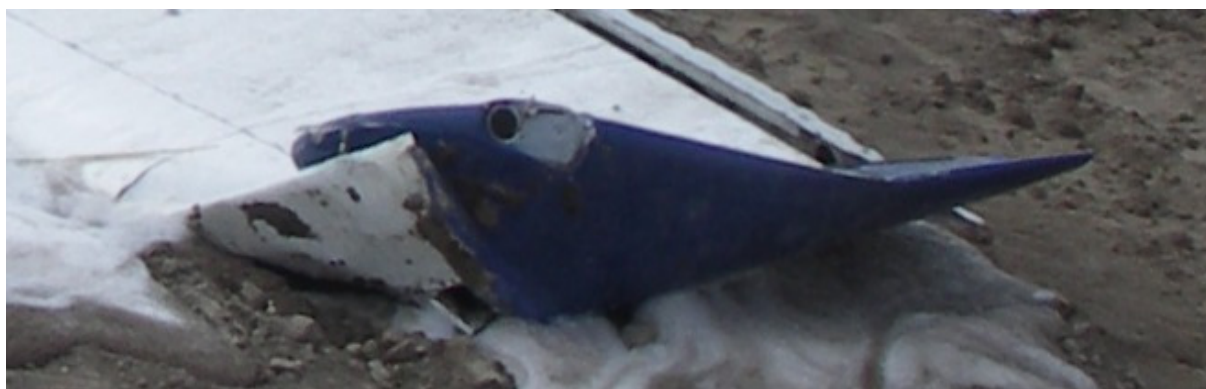
16 – Uszkodzona końcówka prawego skrzydła.

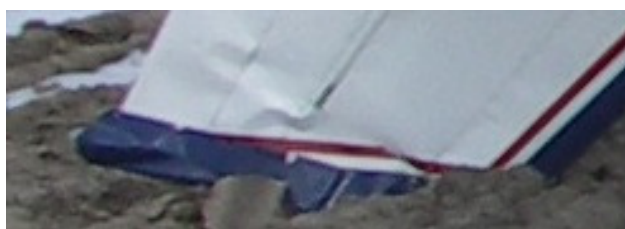
17 | 18 – Uszkodzona końcówka statecznika pionowego i steru kierunku z lewej i z prawej strony.

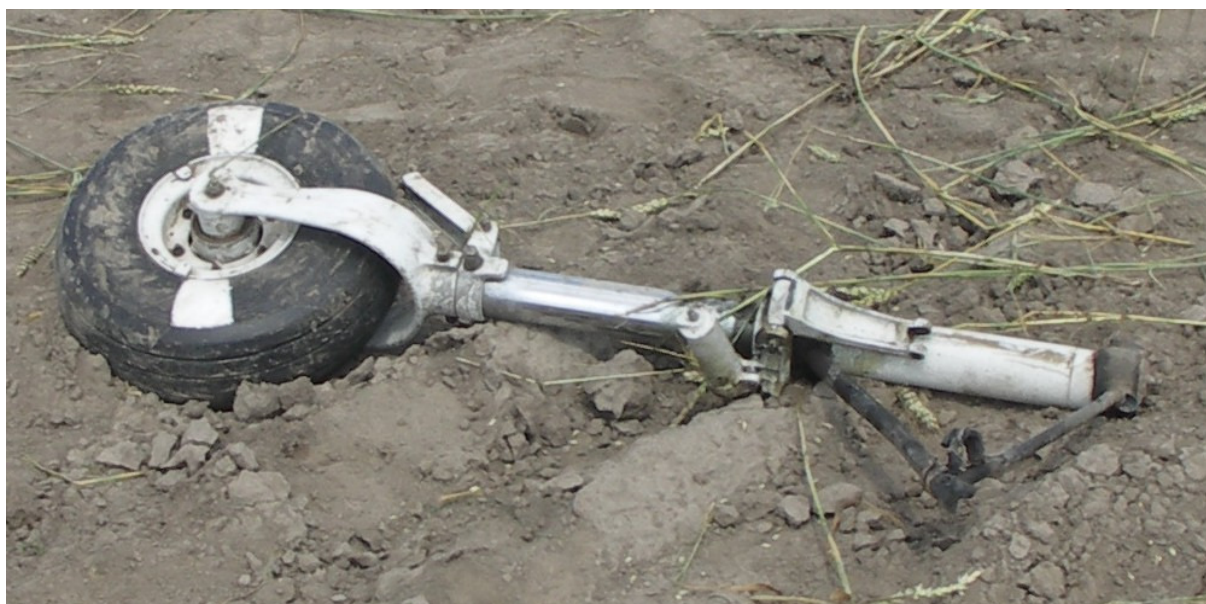
19 – Wyłamane podwozie przednie z fragmentem łoża silnika.
