**273/07**

## **RAPORT KOŃCOWY Z BADANIA WYPADKU LOTNICZEGO**

*Aeroklub ROW Rybnik – Lotnisko Gotartowice*

*Spadochron - Manta nr seryjny M2130, prywatny*

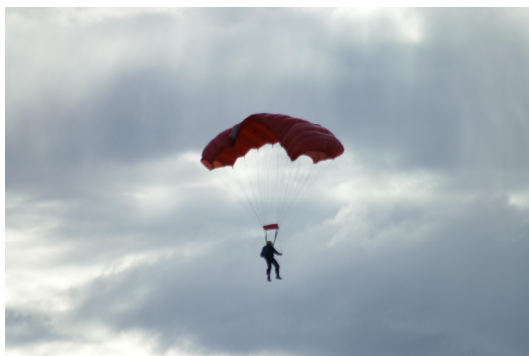
Początkowo uczeń-skoczek głęboko hamował czaszę spadochronu, najprawdopodobniej chcąc uniknąć lądowania poza obszarem lotniska.

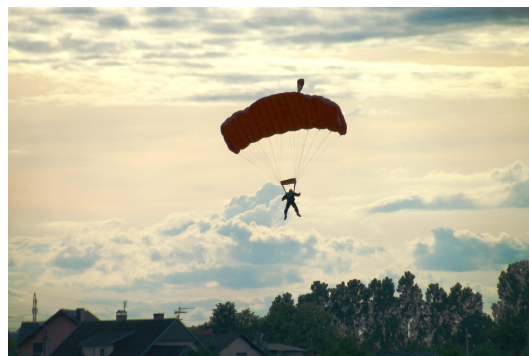
Kolejne zdjęcie pokazuje, że będąc na wysokości około 20m uczeń-skoczek zmniejszył hamowanie, co musiało w pierwszej fazie doprowadzić do zwiększenia prędkości postępowej i prędkości opadania.

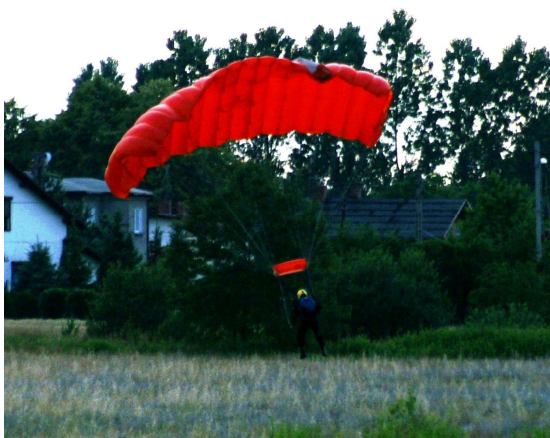
*Jak widać na ostatnim zdjęciu uczeń-skoczek lądował nierównomiernie zaciągając linki sterownicze, co doprowadziło do wykonania zakrętu w trakcie przyziemienia, i mogło mieć wpływ na rodzaj doznanych przez ucznia obrażeń. Jednocześnie ustawienie czaszy wskazuje, na zwiększone opadanie podczas lądowania, najprawdopodobniej wskutek niewłaściwego sterowania spadochronem (zaciąganie i odpuszczanie linek sterowniczych). Nie wyklucza się, że w ostatniej chwili uczeń-skoczek odruchowo wystawił lewą nogę, co doprowadziło do jej nadmiernego obciążenia.*

*Podczas lądowania uczeń-skoczek popełnił błąd lądując na rozstawione nogi, co doprowadziło do złamania podudzia nogi lewej.*

*Przyczyną wypadku lotniczego był błąd w technice skoku polegający na nierównomiernym zaciągnięciu linek sterowniczych i lądowaniu z rozstawionymi nogami ze zwiększonym obciążeniem na jedną nogę.*

*Nie formułowano zaleceń zmian systemowych, a jedynie należy przypominać uczniom-skoczkom, że ich zdrowie i życie zależy od stosowania podczas skoków poleceń instruktorów, a także wykorzystywania umiejętności nabywanych w trakcie szkolenia podczas zajęć teoretycznych i ćwiczeń naziemnych.*
