**MINISTERSTWO INFRASTRUKTURY  
PAŃSTWOWA KOMISJA BADANIA WYPADKÓW LOTNICZYCH**

**RAPORT KOŃCOWY  
WYPADEK**

**Zdarzenie nr: 293/07**

**SZYBOWIEC SZD-30 "PIRAT" SP-2516,**

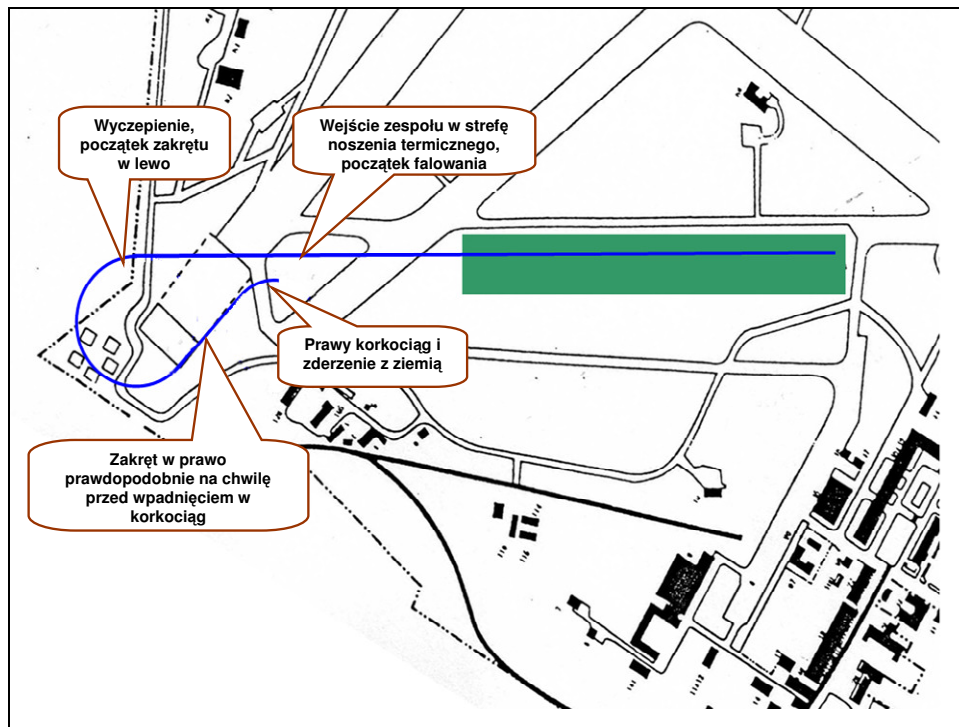
Rys. 1.

Przybliżona trasa lotu szybowca została przedstawiona na rysunku 1.
