**PAŃSTWOWA KOMISJA BADANIA WYPADKÓW LOTNICZYCH**

**RAPORT KOŃCOWY**

**samolot PIPER 6X PA-32-301FT, znak rozpoznawczy SP-NBC**

**22 lipca 2007 r., Weremień**

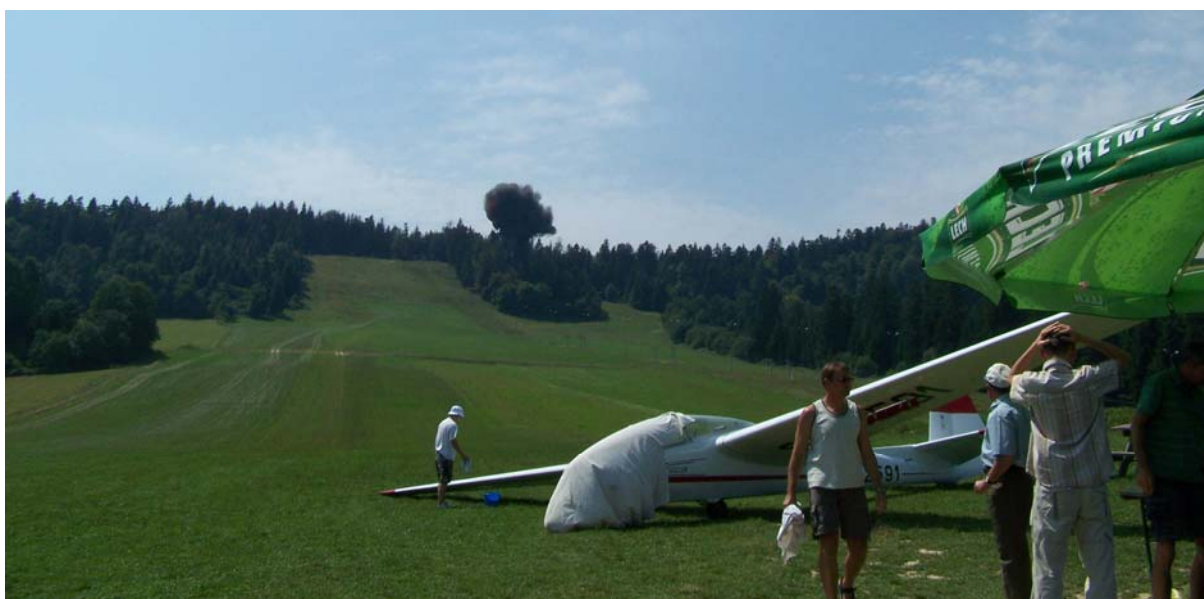
Fot. 3 W chwilę po zderzeniu.

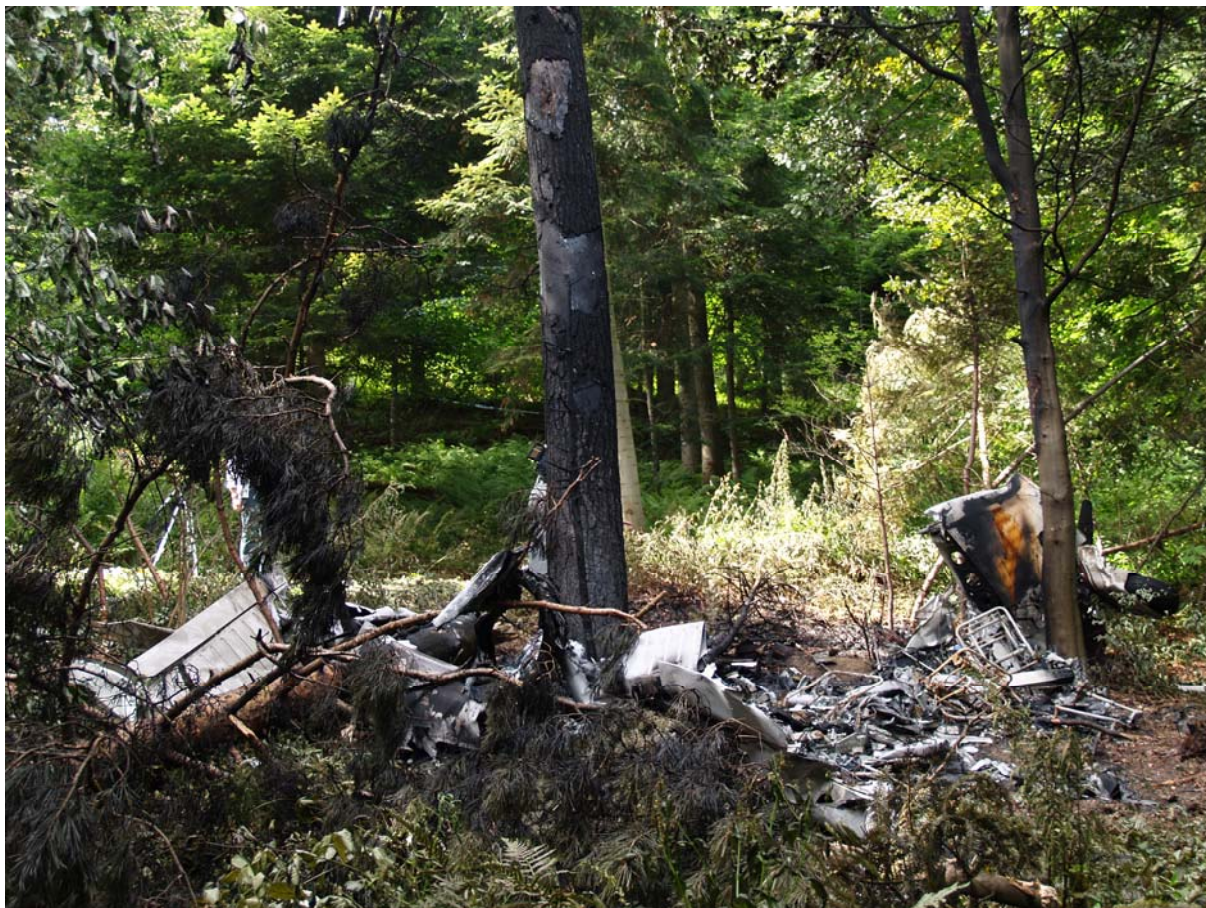
W wyniku zderzenia z drzewami oraz eksplozji paliwa i pożaru samolot został całkowicie zniszczony. O intensywności pożaru może świadczyć fakt, że niektóre elementy duralowe konstrukcji samolotu odparowały lub uległy stopieniu.

**Fot. 4** Szczątki samolotu po ugaszeniu pożaru.

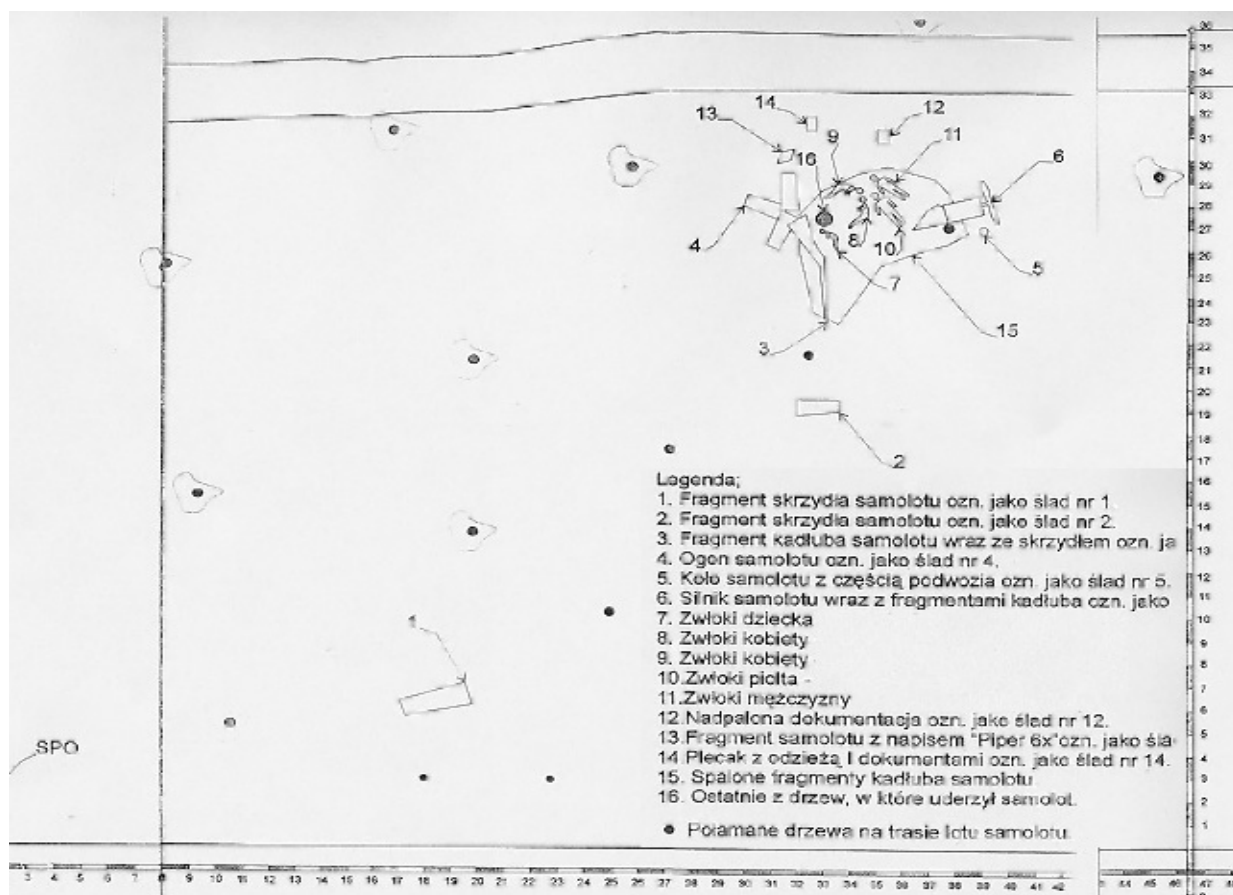
Ryc. 4 Szkic opisujący miejsce wypadku

Samolot wleciał w las pod niewielkim kątem. Proces niszczenia samolotu rozpoczął się od oderwania lewego skrzydła (znalezione około 20 m od miejsca zderzenia samolotu z ziemią) i postępował do momentu zderzenia z ziemią. Szczegółowy szkic rozłożenia opisujący miejsce zderzenia i rozrzut szczątków przedstawiono poniżej.

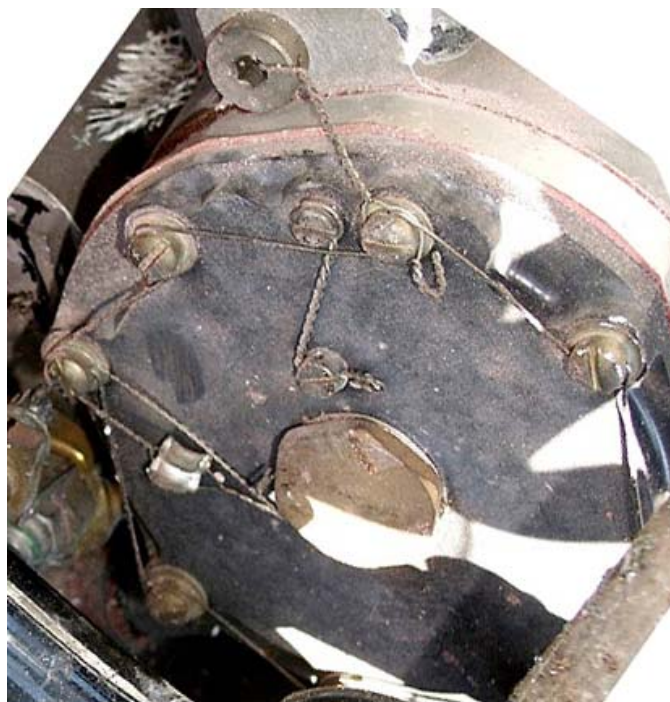
Zdjęcie wykonane po wypadku, na miejscu zdarzenia, przedstawia agregat paliwowy silnika. Dobrze widoczna zaślepka nr 383493 w gnieździe i jej prawidłowe zabezpieczenie.

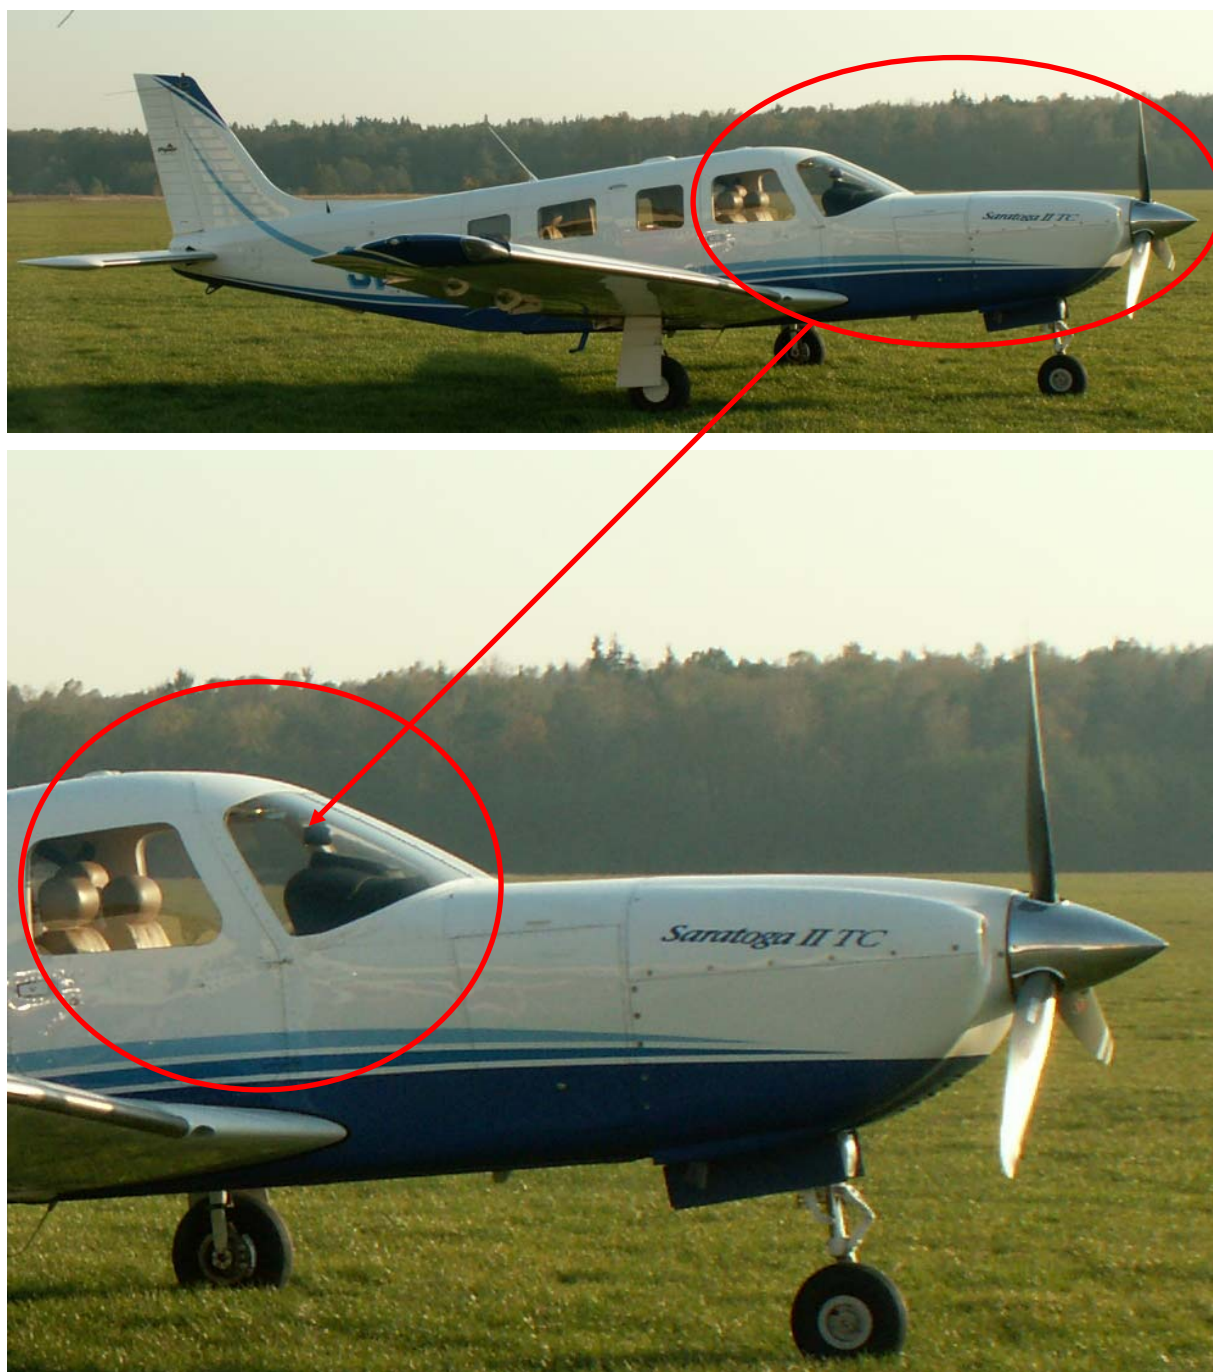
Cechą konstrukcyjną samolotu PIPER 6X PA-32-301FT jest bardzo długi przód (6-cio cylindrowy silnik w układzie „bokser” oraz przedni bagażnik). Pozycja pilota w kabinie jest bardzo komfortowa. W czasie postoju na ziemi można zaobserwować, że górna część zagłówka fotela znajduje się na tej samej wysokości co górna część maski osłaniającej tablicę przyrządów. W związku z tym nie można wykluczyć, że w niektórych stanach lotu, zwłaszcza przy dużym obciążeniu (paliwo + pasażerowie) i w locie z zmniejszoną prędkością, pilot może mieć ograniczoną widoczność do przodu przed siebie i lekko (do 20°) w prawo.

**Fot. 6** Widok kabiny samolotu PIPER PA-32 – zwraca uwagę wysokie położenie górnej obudowy tablicy przyrządów w porównaniu do zagłówka fotela pilota

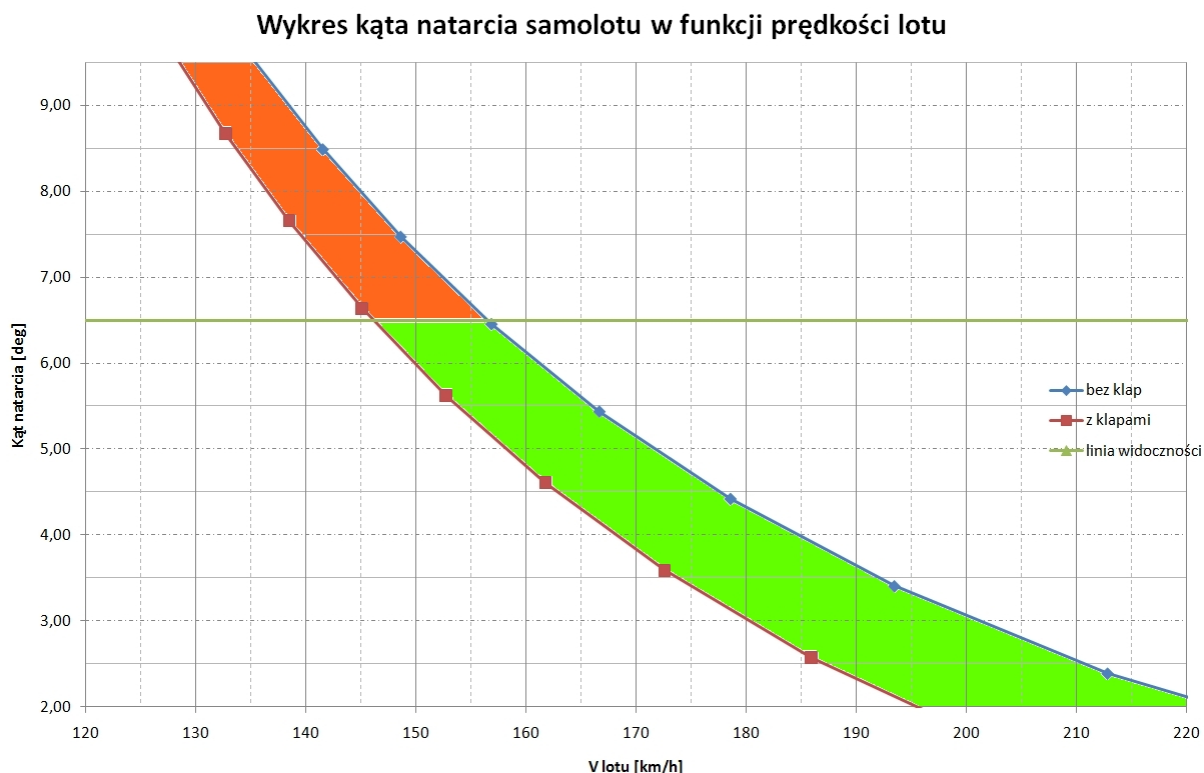
Na rysunku zielonym obszarem zaznaczono stany lotu, w których pilot mógł mieć widoczność poniżej linii horyzontu, czerwonym kolorem zaznaczono obszar w którym tej widoczności nie miał.

Świadkowie zdarzenia szacowali prędkość samolotu w chwili przelotu nad „kwadratem” na około 150-160 km/h. Przy takiej prędkości pilot mógł mieć ograniczoną widoczność do przodu poniżej linii horyzontu.

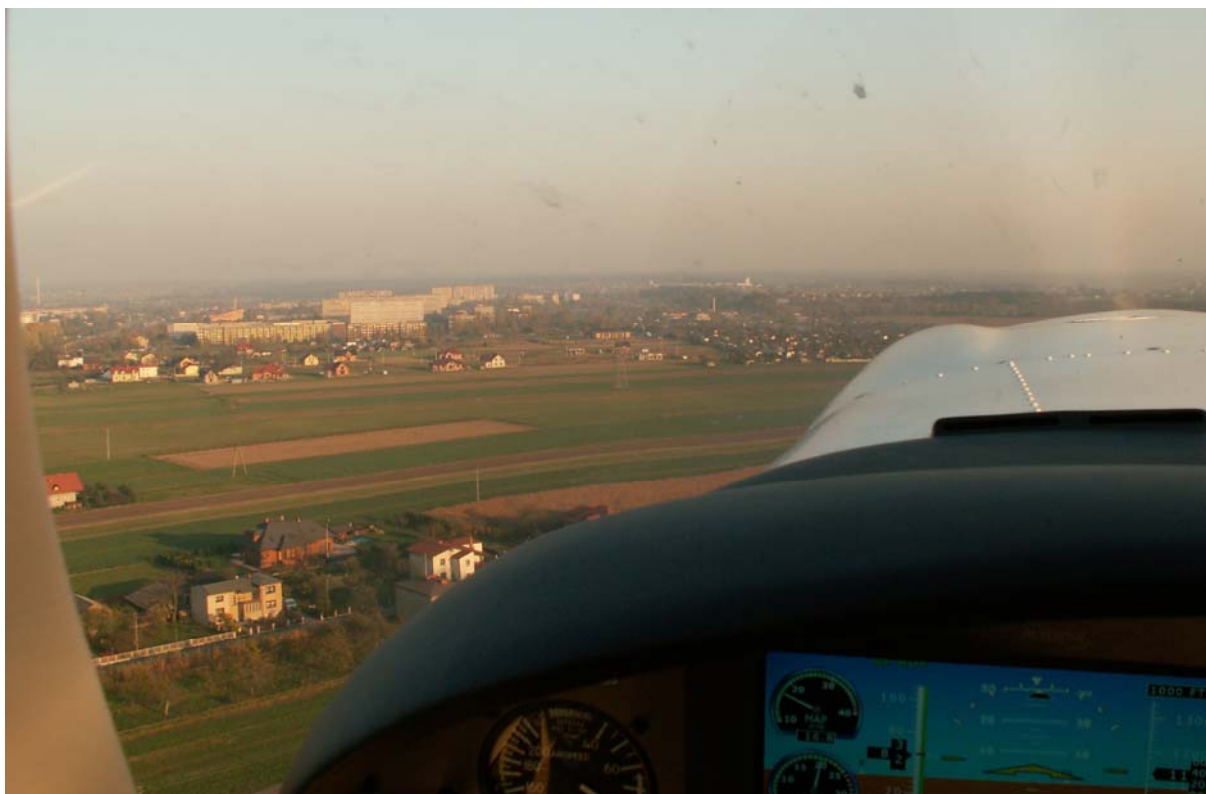
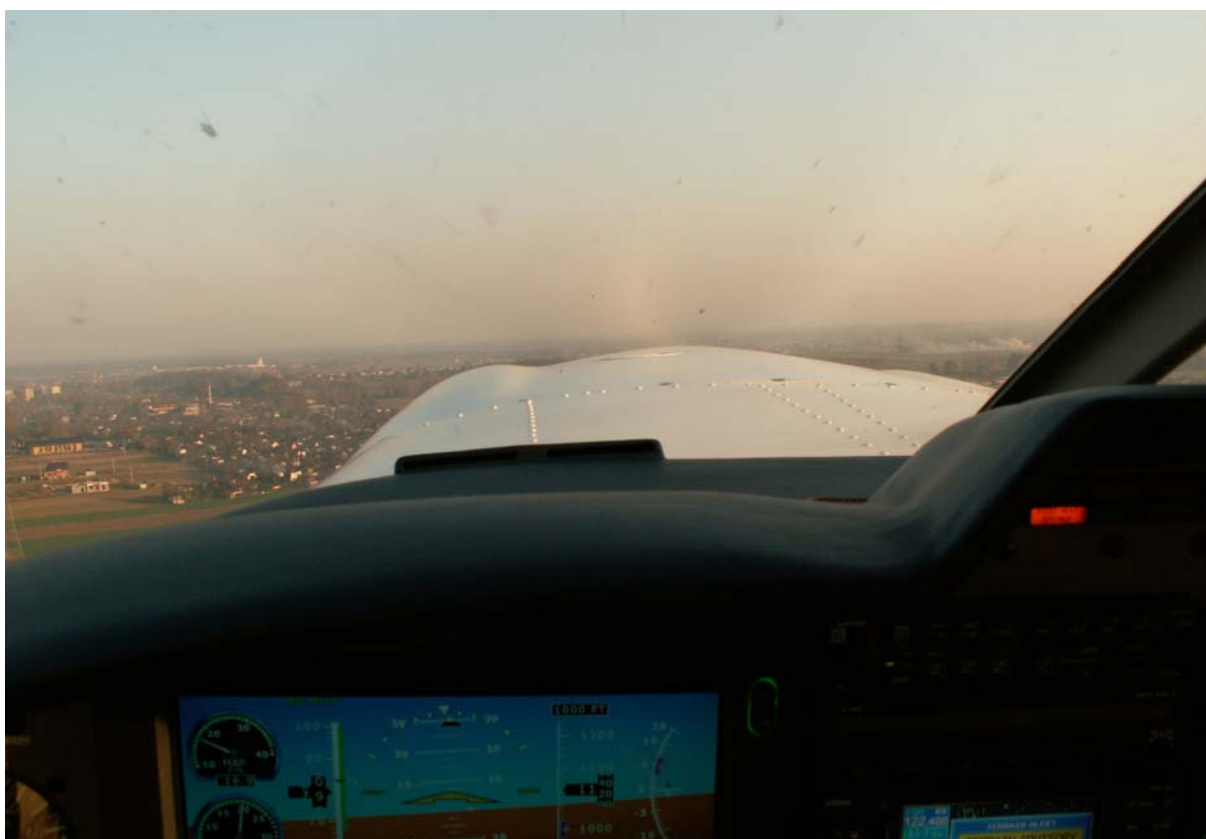
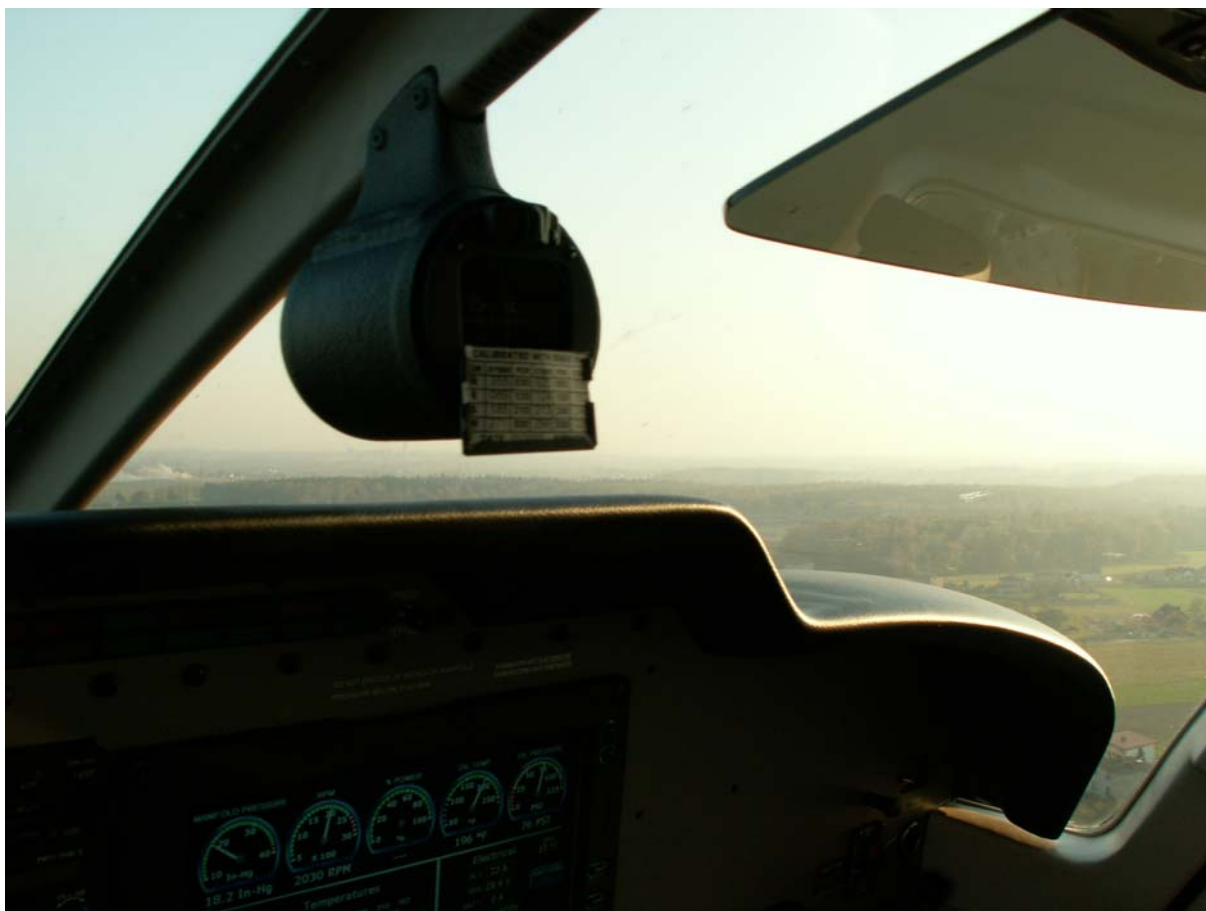
**Fot. 8** Zdjęcia dokumentujące widoczność do przodu z miejsca pilota dla prędkości 85 kt i klap w pozycji „małe” – obserwacja w lewo

**Fot. 9** Zdjęcia dokumentujące widoczność do przodu z miejsca pilota dla prędkości 85 kt i klap w pozycji „małe” – obserwacja na wprost

**Fot. 10** Zdjęcia dokumentujące widoczność do przodu z miejsca pilota dla prędkości 85 kt i klap w pozycji „małe” – obserwacja w prawo

Jak widać na przedstawionych zdjęciach już w takich warunkach, w jakich przeprowadzono próbę, pilot miał utrudnioną obserwację przeszkód znajdujących się w linii horyzontu. Ponieważ pilot, który pilotował samolot krytycznego dnia był o 10 cm niższy od zamodelowanej pozycji w locie sprawdzającym (185 cm a nie 195 cm), samolot był cięższy o około 150-170 kg, gęstość powietrza 22 lipca 2007 r. w rejonie szybowiska Weremień była o około 6% mniejsza (niż w czasie lotu próbnego) a prędkość lotu mogła wynosić nawet 80 kt (150 km/h) to kąt zadarcia maski samolotu nad horyzont był o kilka stopni większy niż w przeprowadzonym eksperymencie i mógł uniemożliwić pilotowi obserwację przeszkód w pobliżu samolotu znajdujących się powyżej linii toru lotu.
