**MINISTERSTWO INFRASTRUKTURY
PAŃSTWOWA KOMISJA BADANIA WYPADKÓW LOTNICZYCH**

RAPORT KOŃCOWY

zdarzenie nr: 315/07

motolotnia Stratus, SP-MBGA

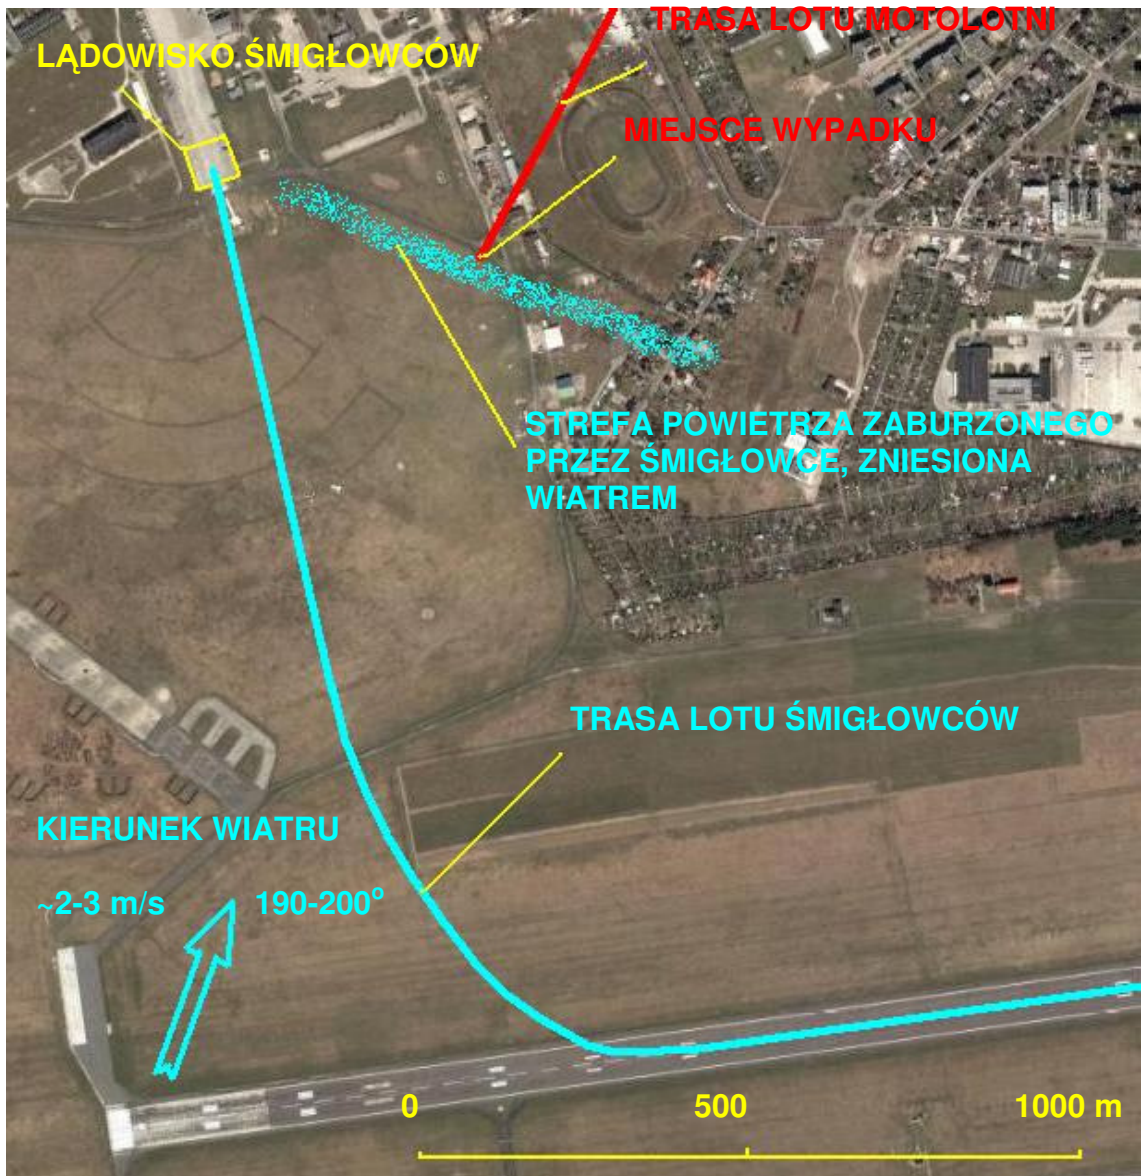
Upadek motolotni nastąpił około 5 m od drogi manewrowej na nawierzchnię trawiastą w północnej trawiastej części lotniska.

Sytuacja w rejonie wypadku, zaznaczona na zdjęciu satelitarnym.

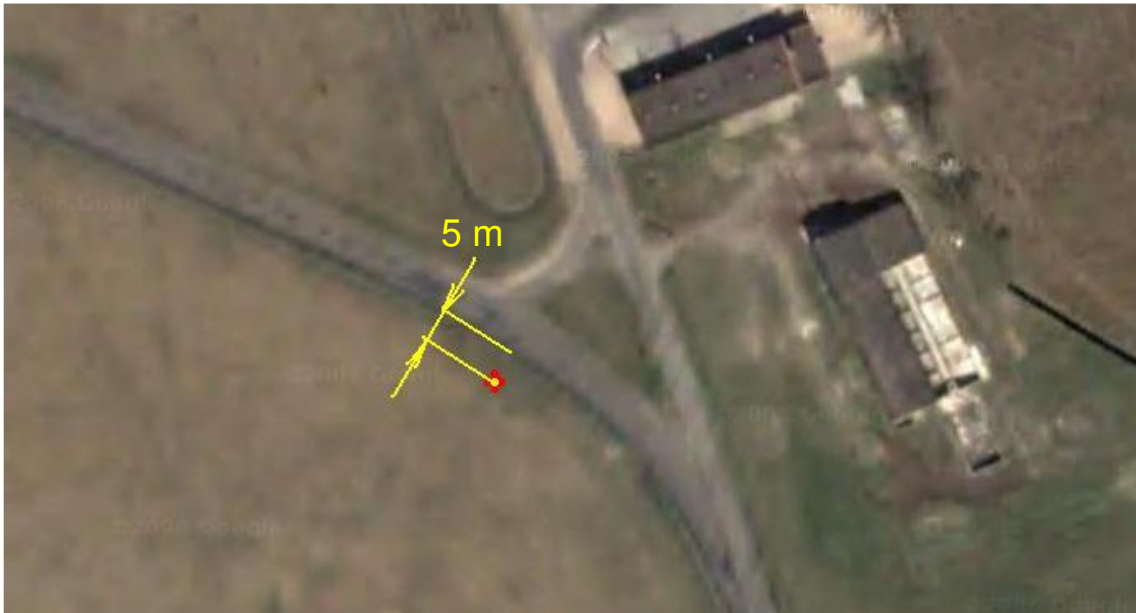
Miejsce upadku motolotni, zaznaczone na zdjęciu satelitarnym.

Przed zderzeniem żaden element konstrukcji motolotni nie oddzielił się od niej. Upadek motolotni nastąpił z wysokości około 7 m. z obrotem o $\frac{1}{4}$ beczki w prawo z jednoczesnym przejściem w nurkowanie. Motolotnia uderzyła prawą stroną w trawiastą nawierzchnię części aeroklubowej lotniska w odległości około 5 m. od drogi manewrowej na lotnisku. W wyniku upadku motolotnia uległa poważnemu uszkodzeniu, a na powierzchni trawiastej lotniska pozostały niewielkie ślady.
