**ALBUM ILUSTRACJI**  
**z wypadku samolotu Cessna 152-II; SP-KSO**  
**04 sierpnia 2007 r., Żerniki**

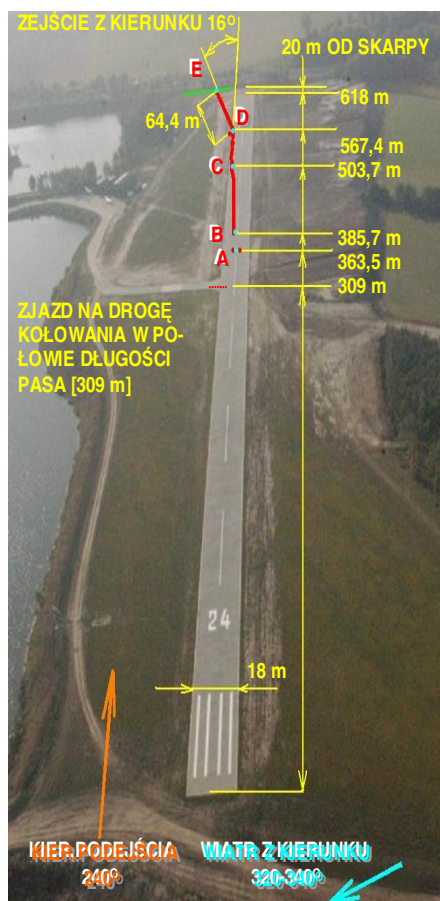
5 – Z lewej: widok pasa z powietrza w kierunku podejścia z naniesionymi elementami sytuacyjnymi i wymiarami

kolorem czerwonym zaznaczono drogę samolotu na ziemi;

kolorem zielonym zaznaczono krawędź skarpy;

kolorem niebieskim zaznaczono kierunek wiatru

**A** – miejsce przyziemienia (w osi pasa, 54,5 m za drogą kołowania znajdującą się w połowie długości pasa);

**B** – początek śladów hamowania z utratą kierunku w lewo;

**C** – wypadnięcie koła lewego podwozia głównego poza pas na nawierzchnię gruntową;

**D** – decyzja pilota o zjechaniu z pasa w celu wydłużenia dysponowanej drogi dobiegu;

**E** – punkt osunięcia się samolotu ze skarpy.

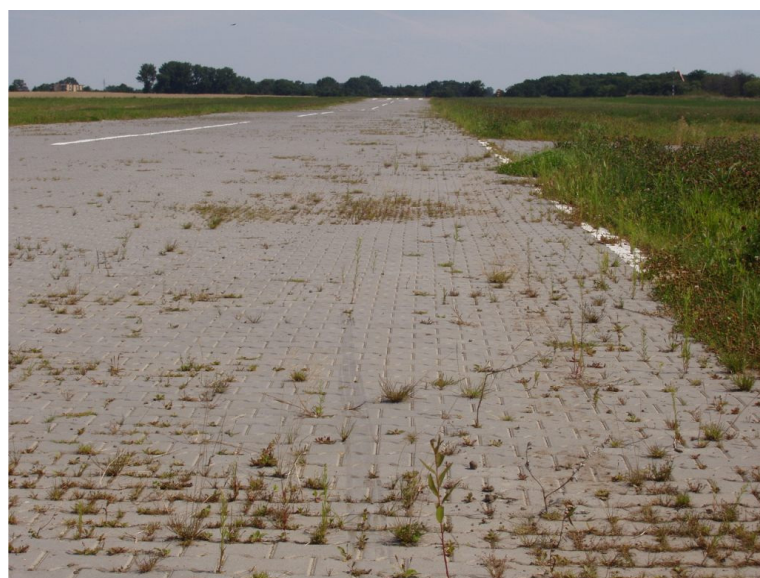
6 – Pas startowy w kierunku przeciwnym do kierunku lądowania, widać ślad koła.

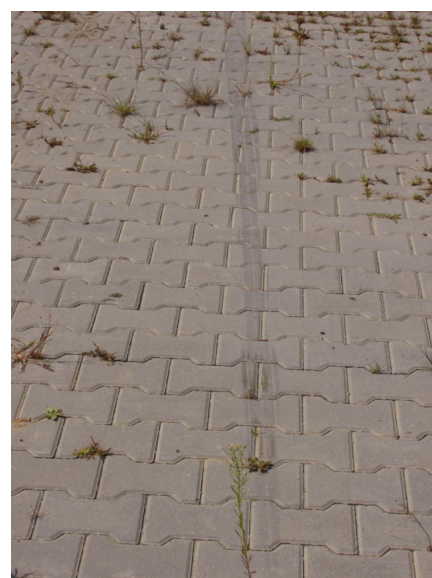
7 – Ślad koła samolotu na nawierzchni pasa.

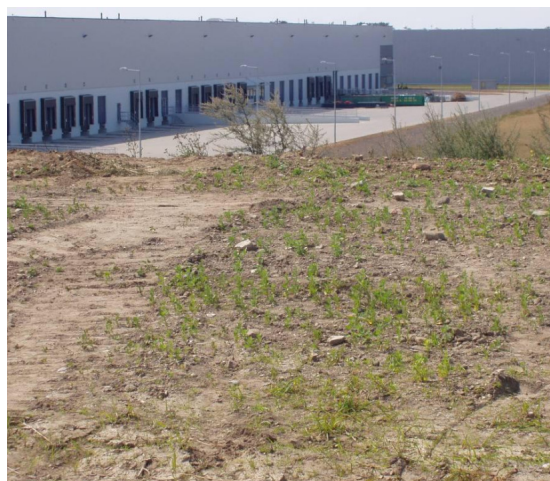
9 – Skraj skarpy w miejscu, skąd spadł samolot.

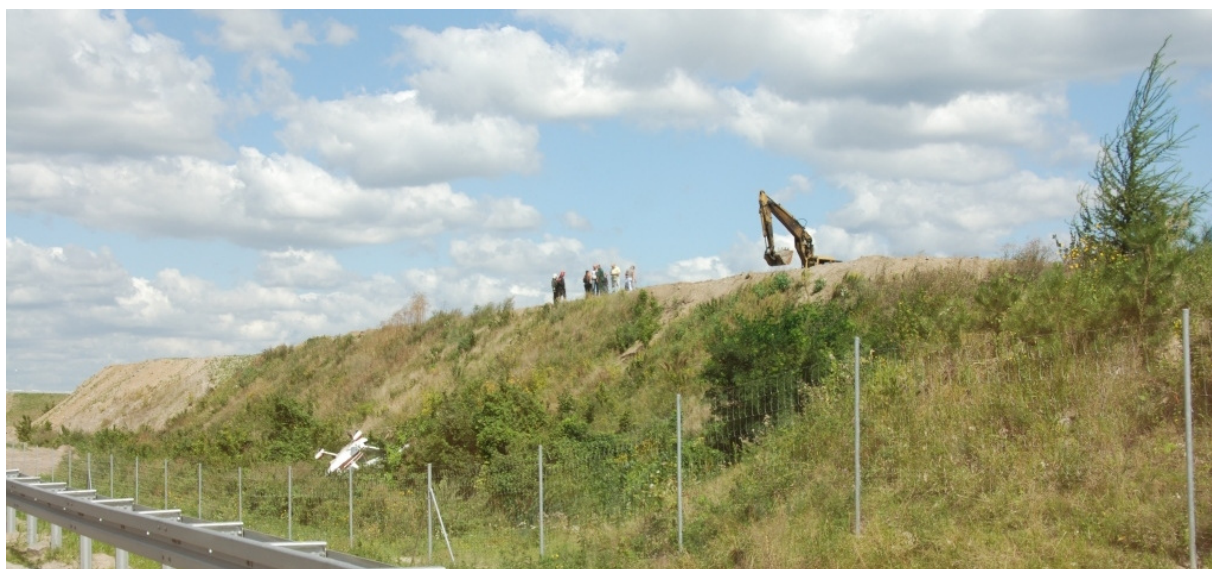
10 - Skarpa i samolot po stoczeniu się i kapotażu – widok od strony drogi Poznań-Bytom.

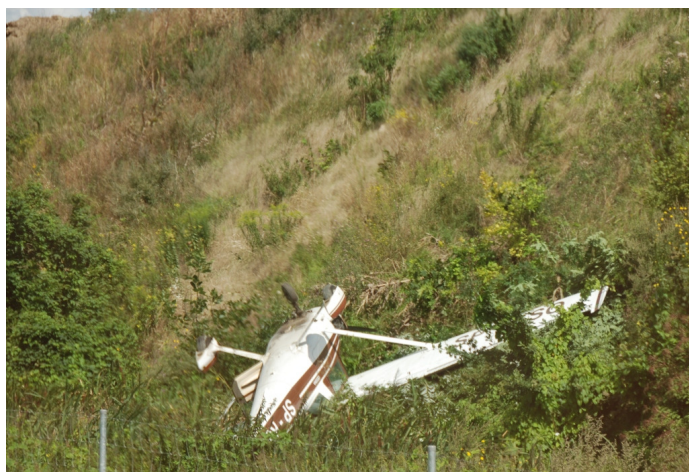
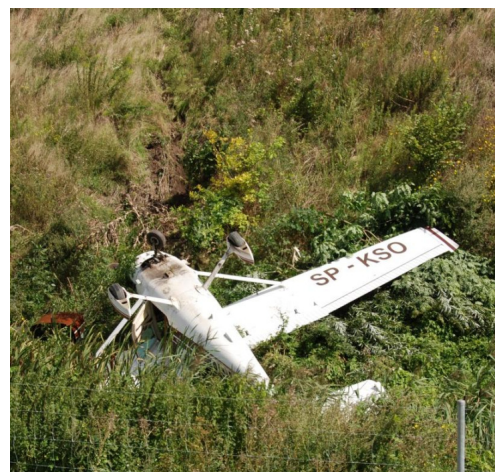
11 i 12 – Skapotowany samolot u podnóża skarpy – zbliżenia.

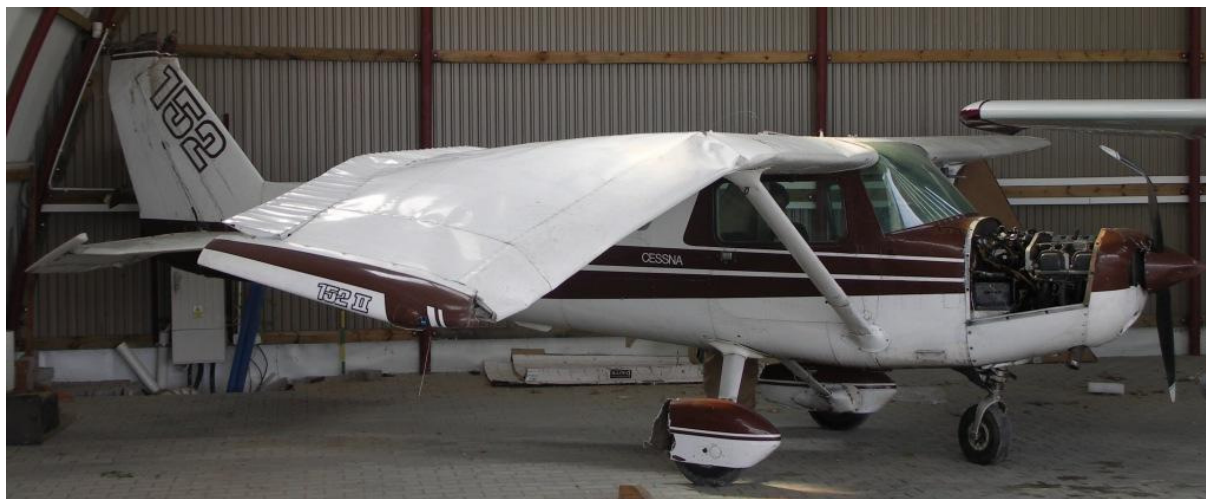
13 – Ogólny widok uszkodzonego samolotu w hangarze – prawa strona.

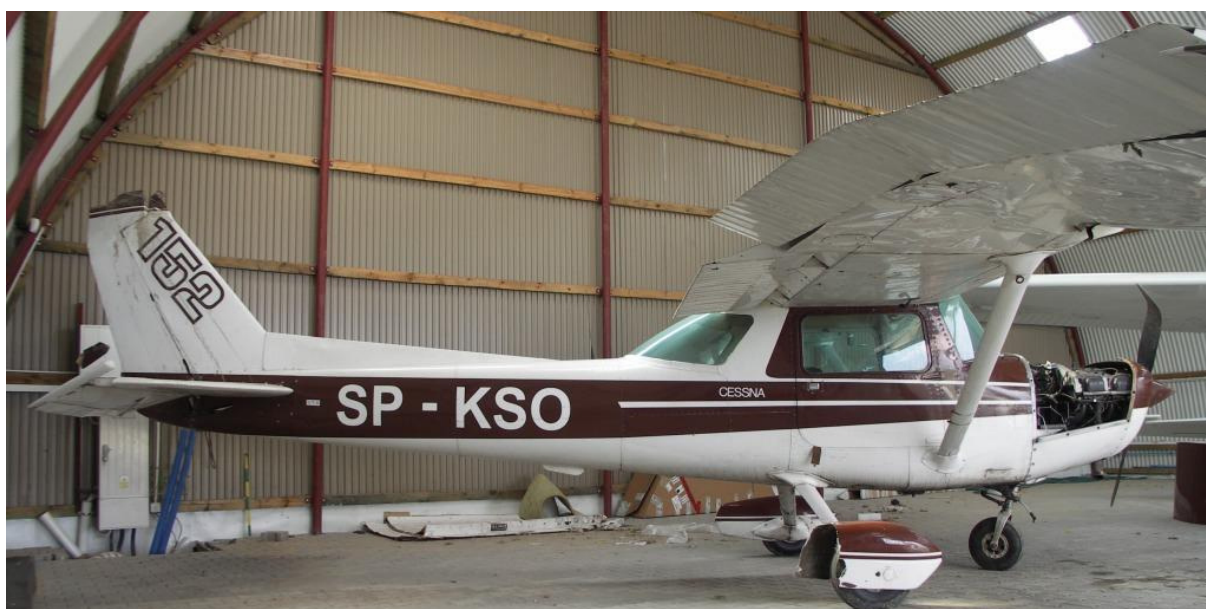
14 – Ogólny widok uszkodzonego samolotu w hangarze – prawa strona.

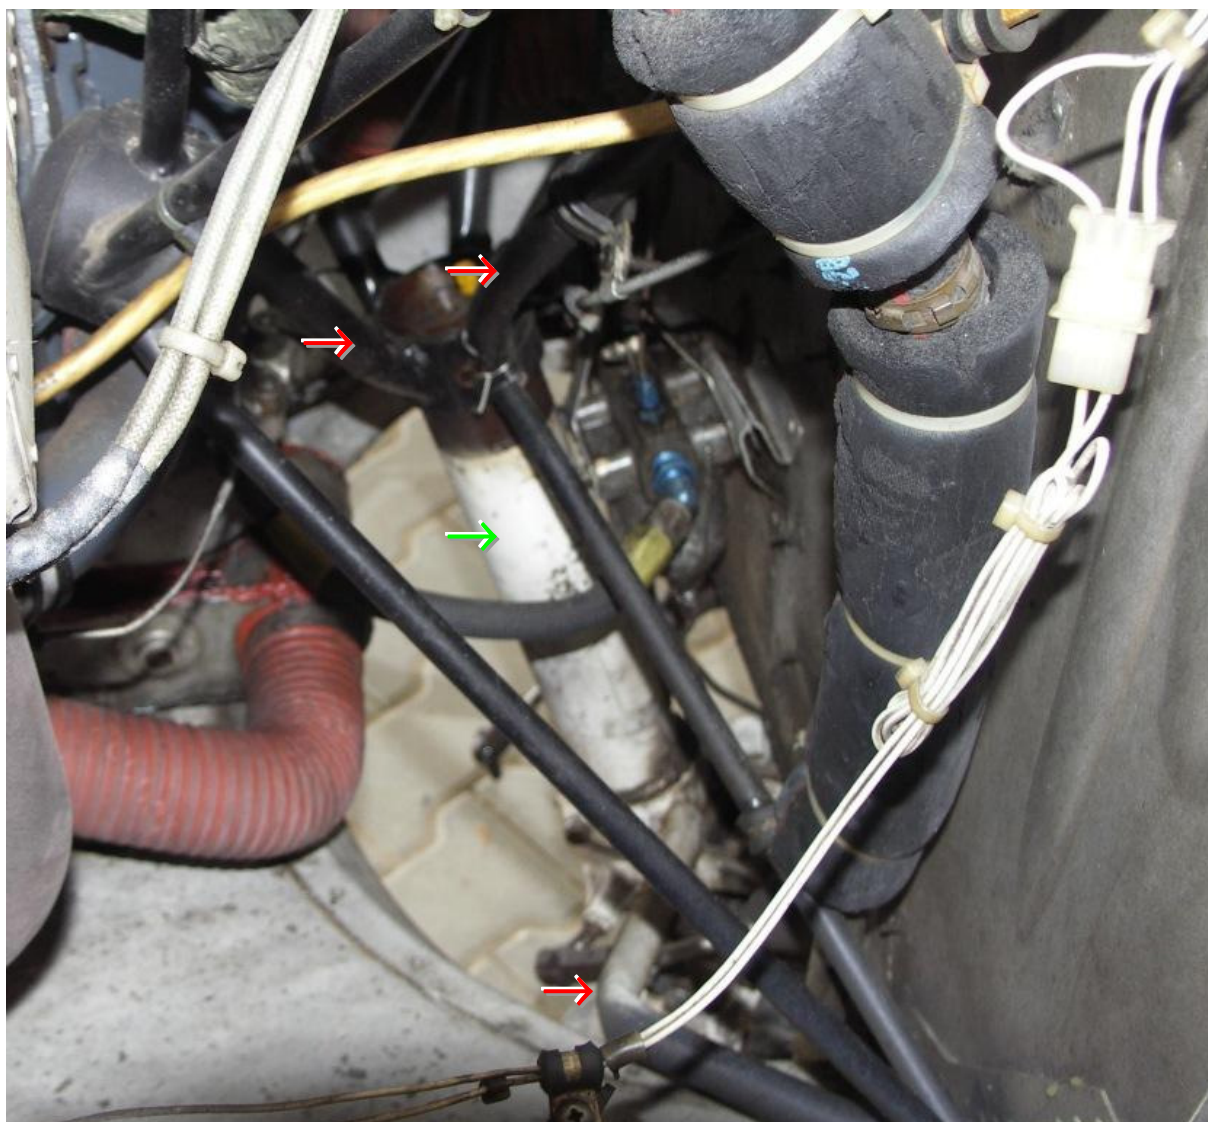
19 – Goleń podwozia przedniego (→) wyłamana wraz z łożem silnika, zaznaczone zniszczenia łoża silnika (→).

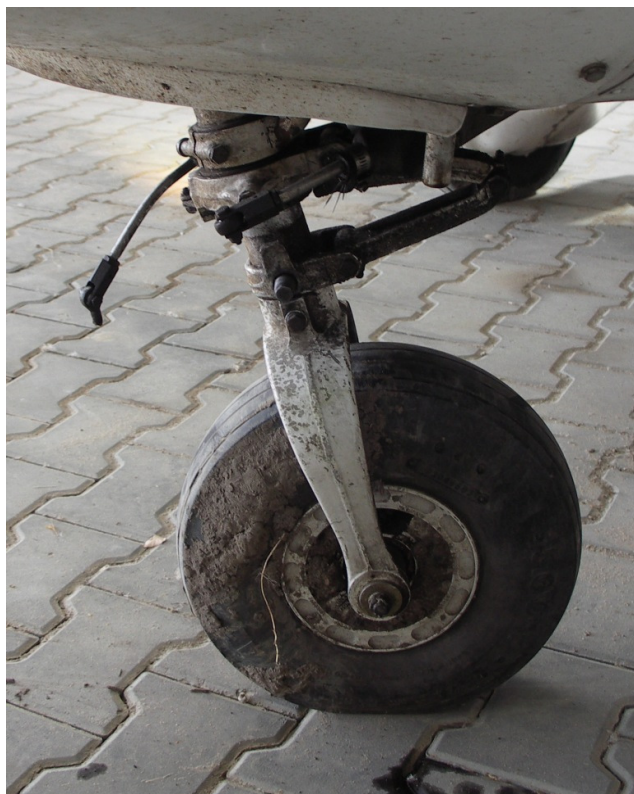
20 – Podwozie przednie, lewa strona, widoczne zerwane elementy sterowania kołem i nienormalne położenie goleni.

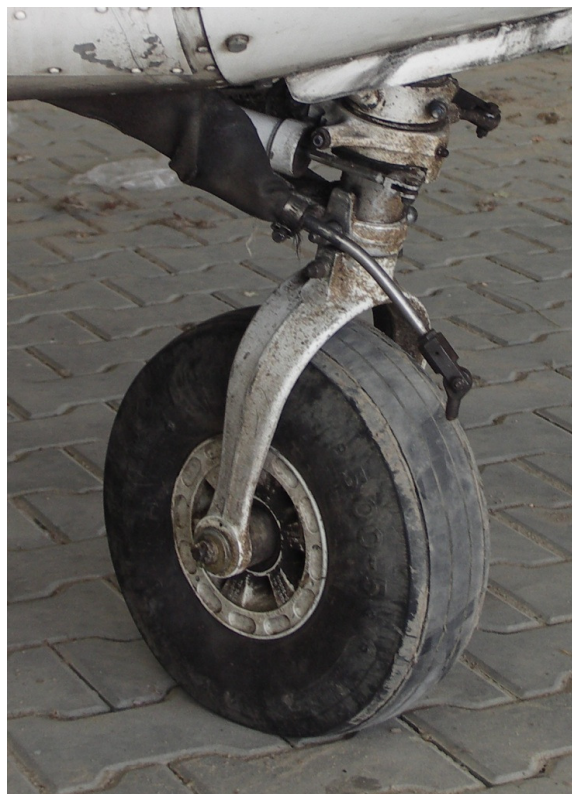
21 – Podwozie przednie, prawa strona, widoczne zerwane elementy sterowania kołem i nienormalne położenie goleni.

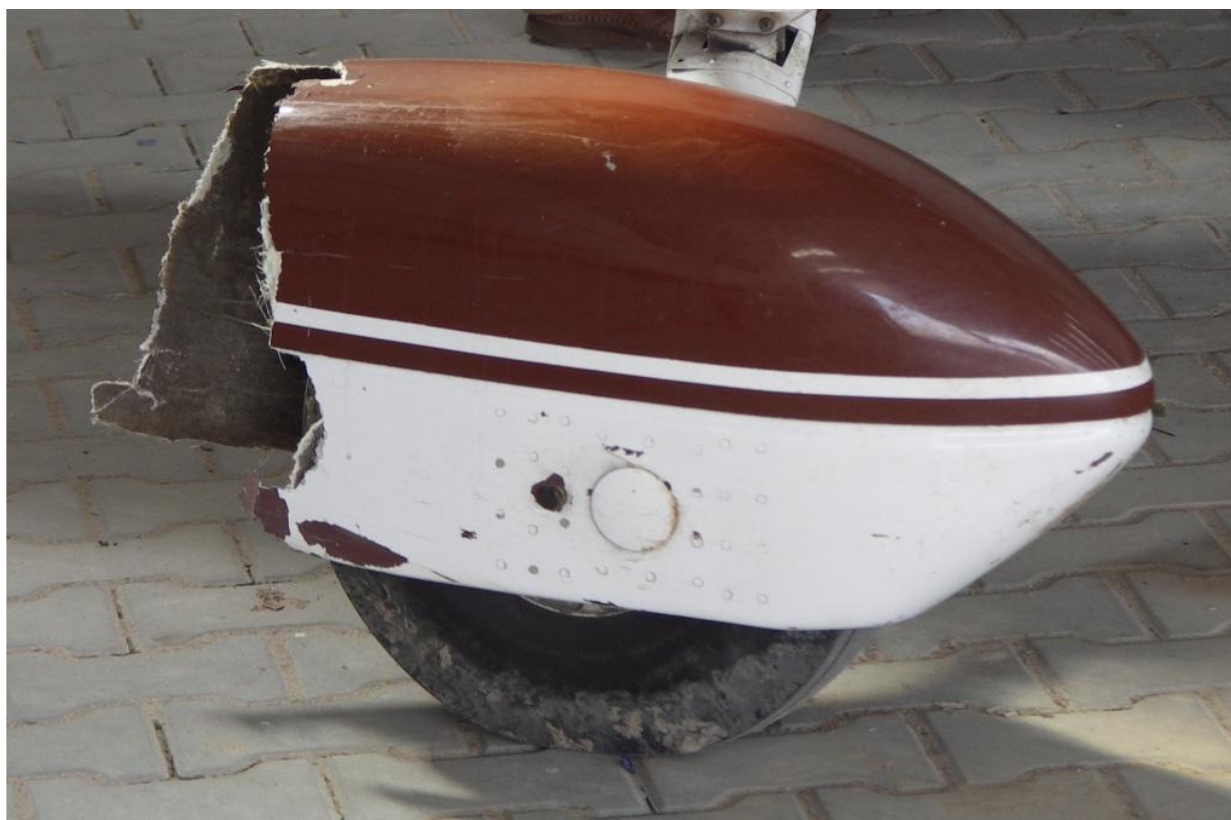
22 – Uszkodzona owiewka koła prawego podwozia głównego.

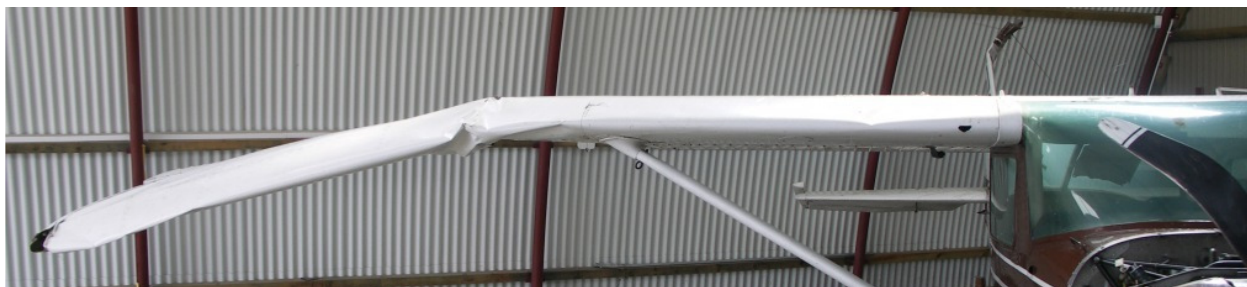
23 – Widok na skrzydła od przodu. Widoczne złamane usterzenie pionowe.

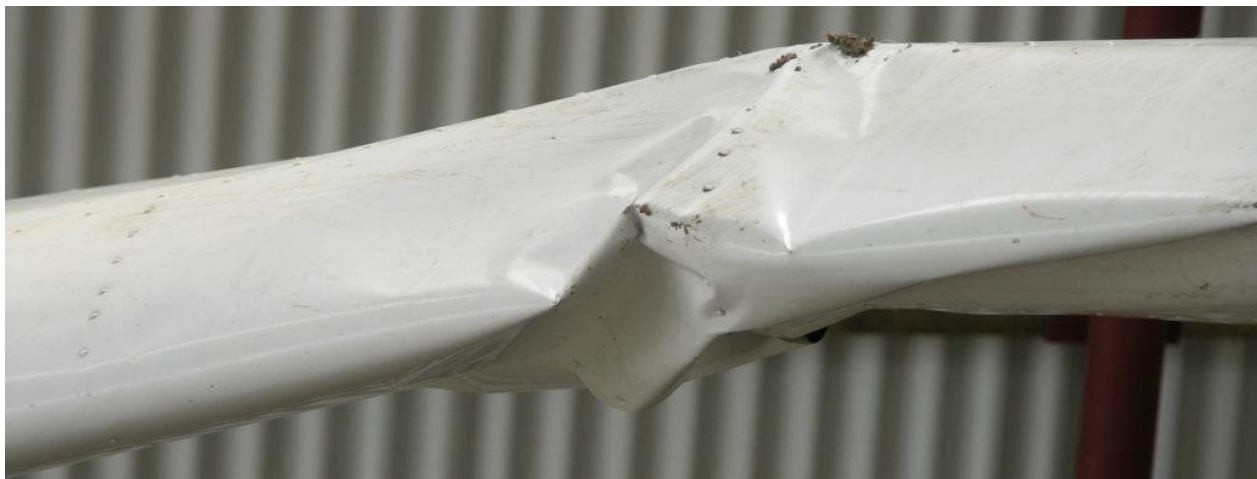
24 – Krawędź natarcia złamanego prawego skrzydła.

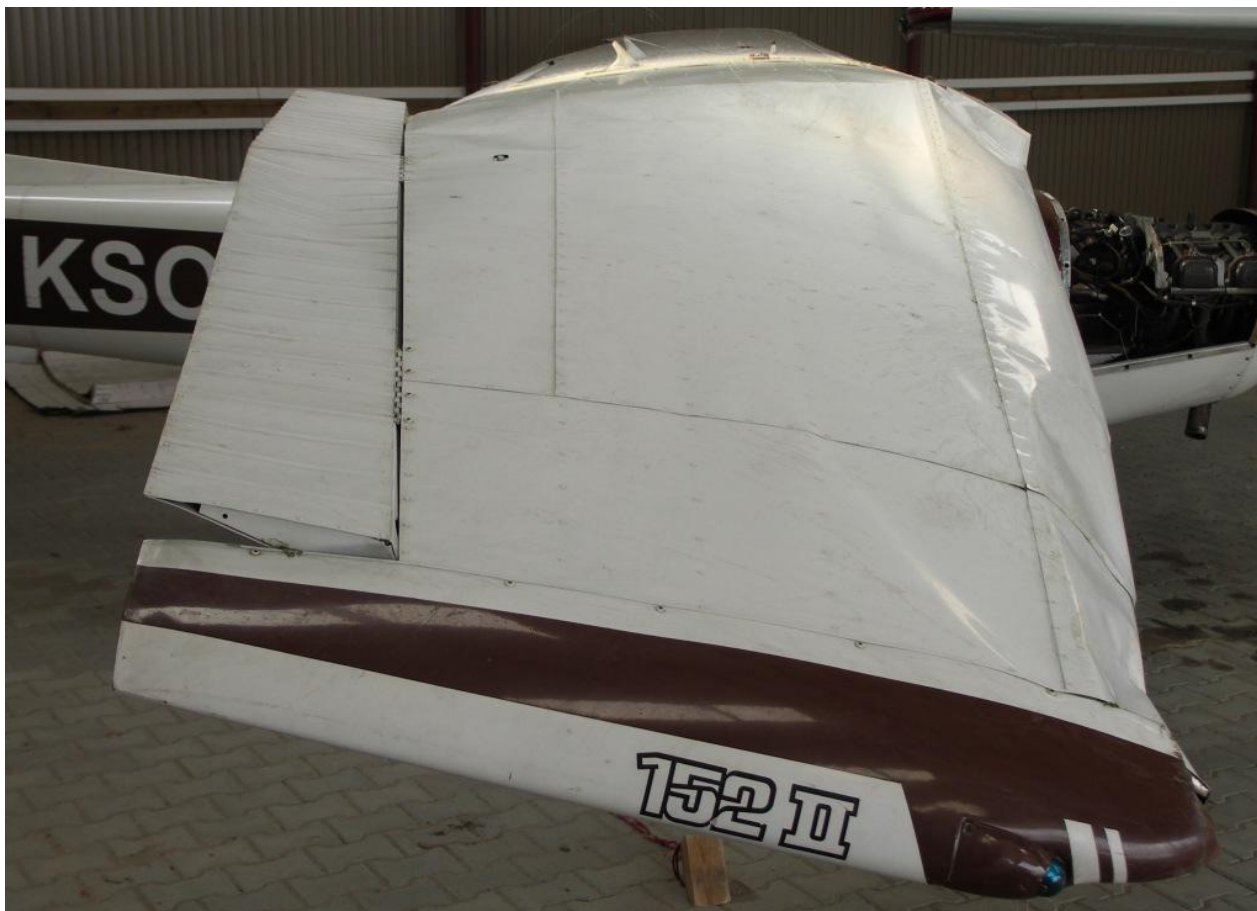
25 – Złamane prawe skrzydło od góry.

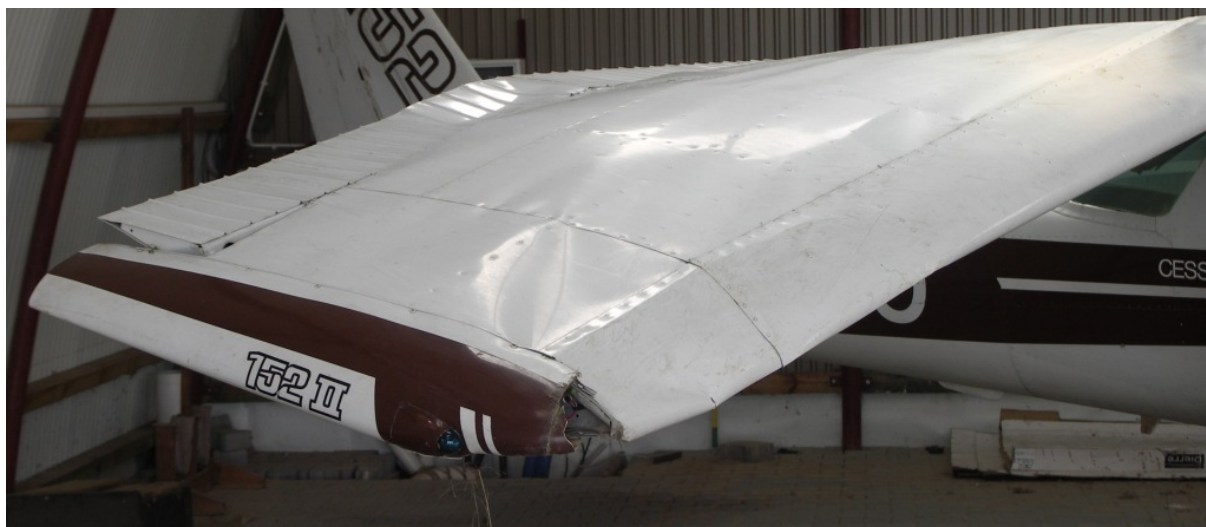
26 – Złamane prawe skrzydło od góry.

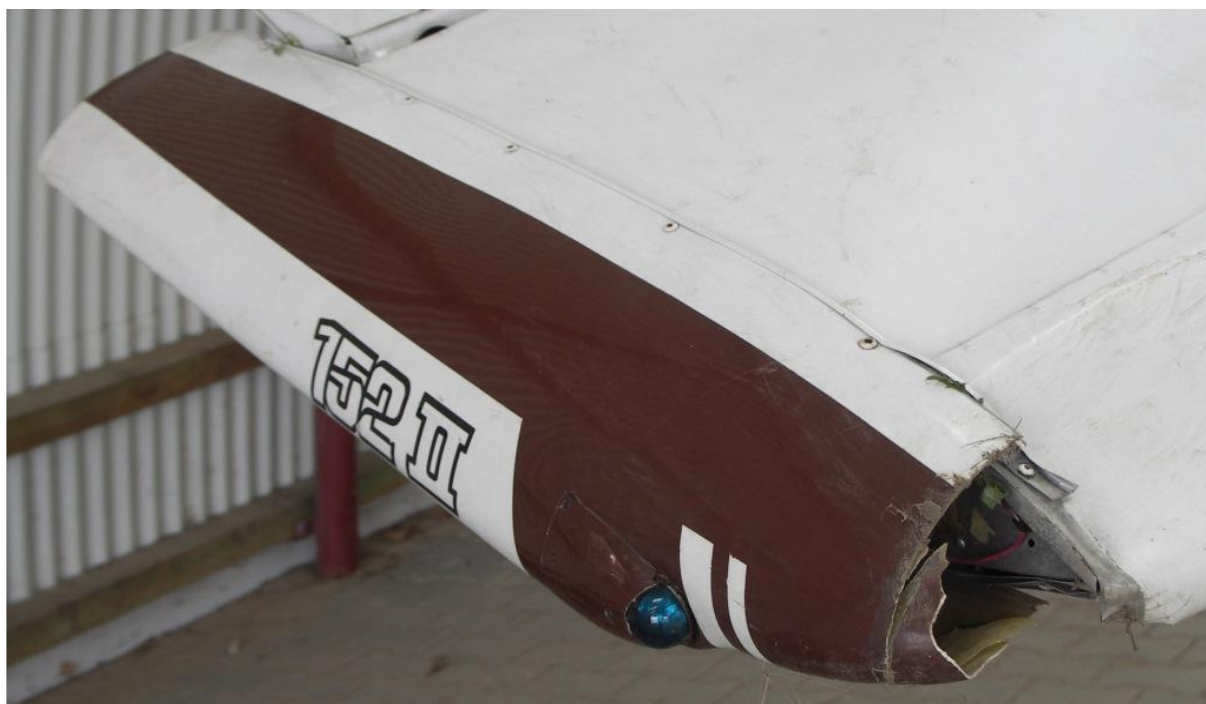
27 – Końcówka złamanego prawego skrzydła od góry.

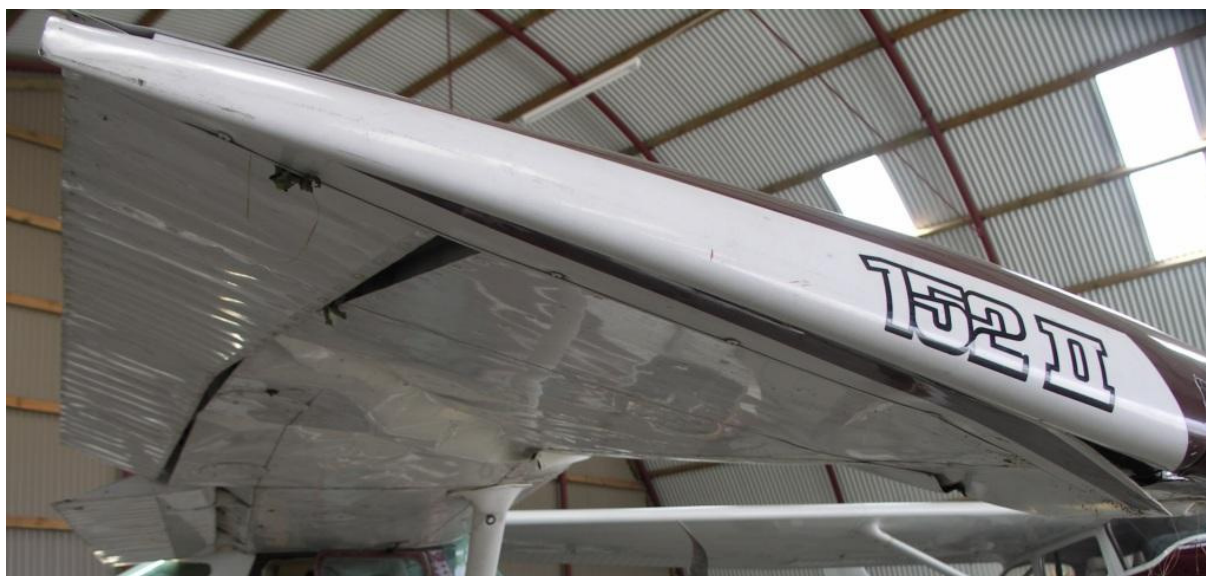
28 – Zniszczenia pokryw prawego skrzydła i prawej lotki od spodu.

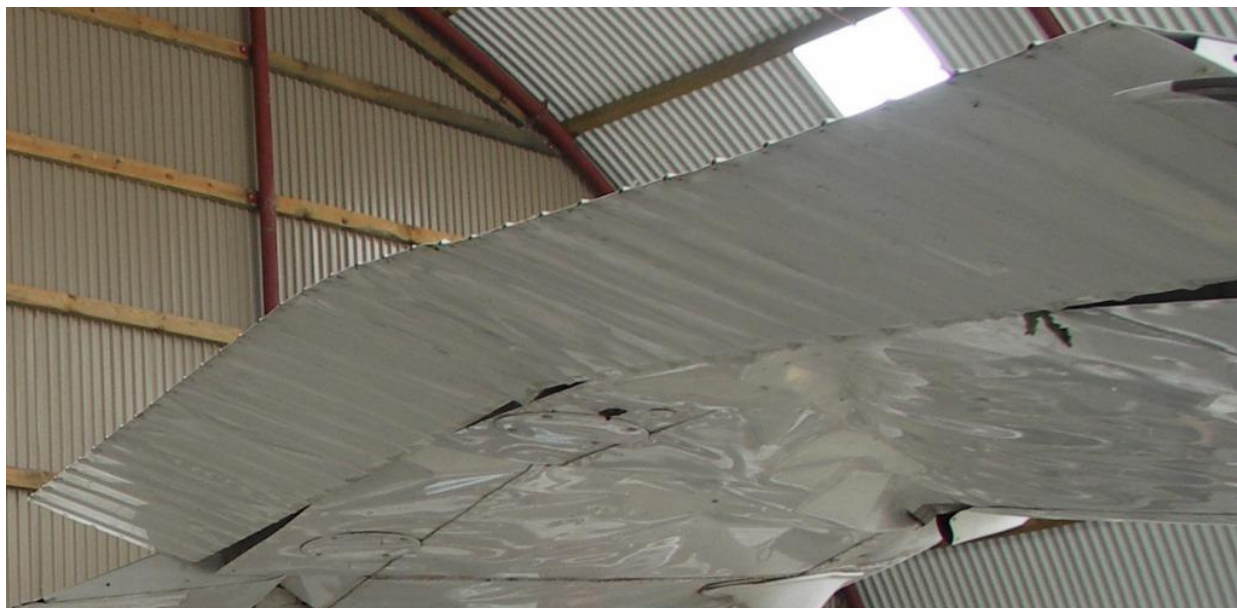
29 – Zniszczenia pokryw prawego skrzydła i prawej lotki od spodu.

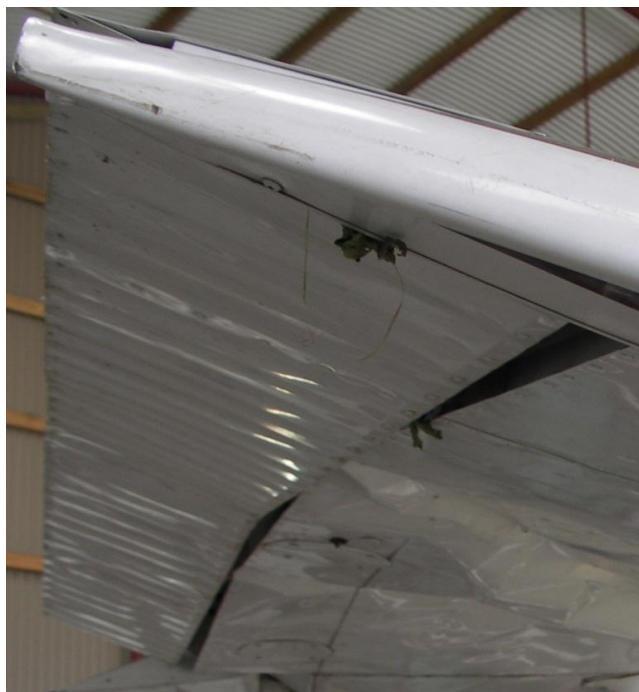
30 – Zniszczona prawa lotka od spodu.

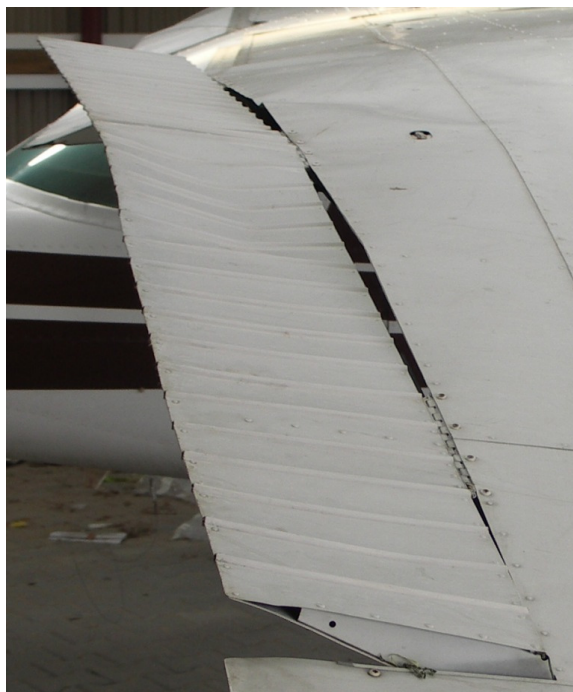
31 – Zniszczona prawa lotka od góry.

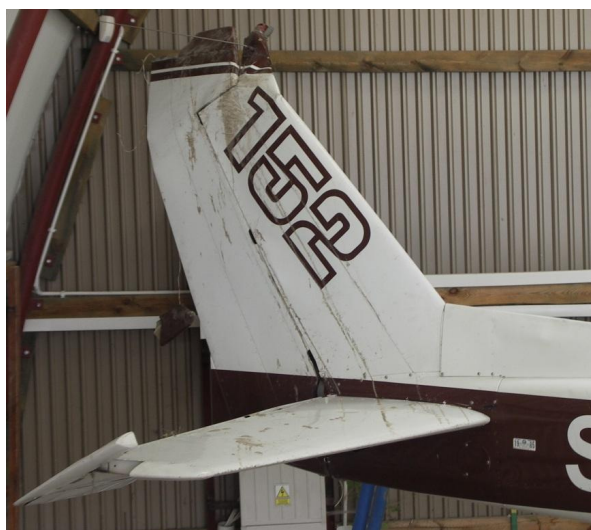
34 – Usterzenie pionowe, prawa strona; widoczne zniszczenia w części górnej.

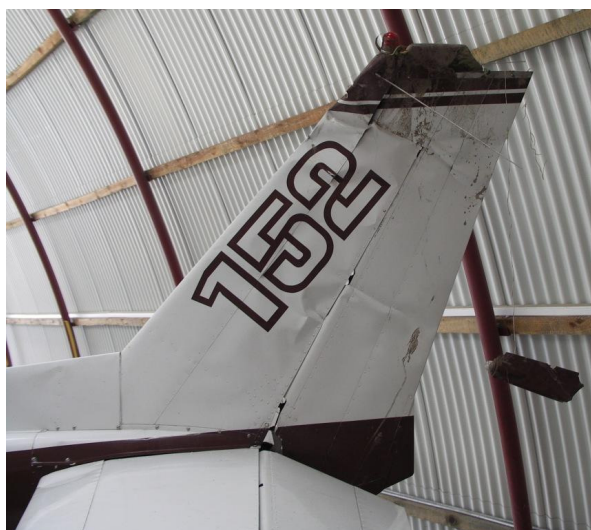
35 – Usterzenie pionowe, lewa strona; widoczne zniszczenia w części górnej.

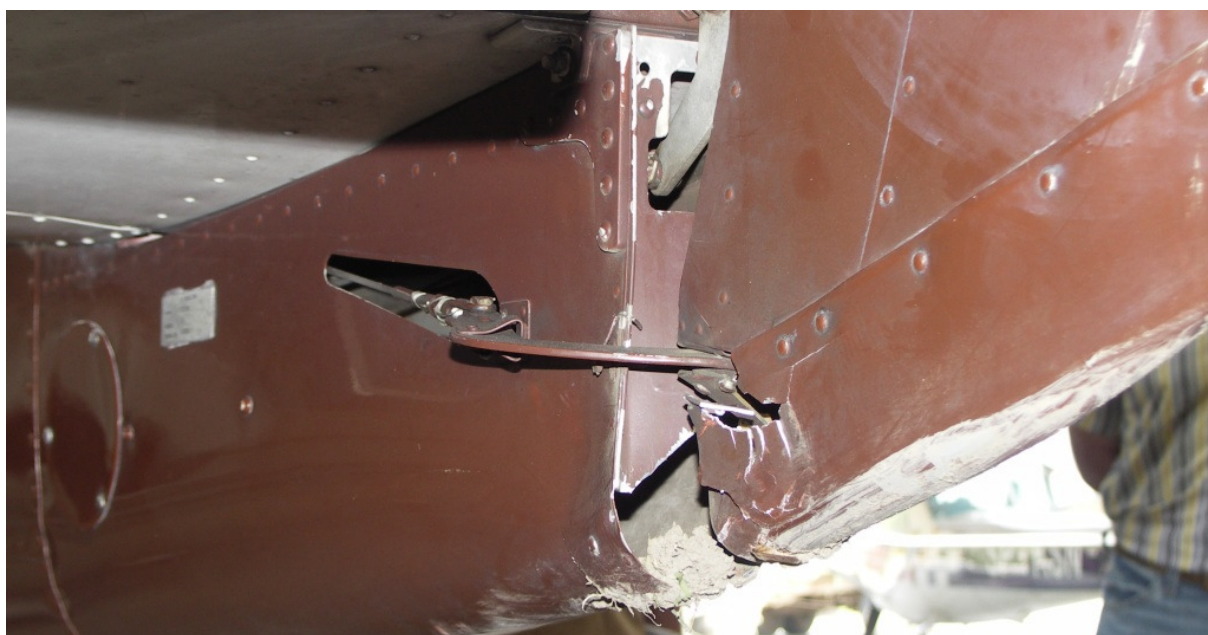
36 – Uszkodzenia spodu kadłuba pod usterzeniem i dolnej części steru kierunku.

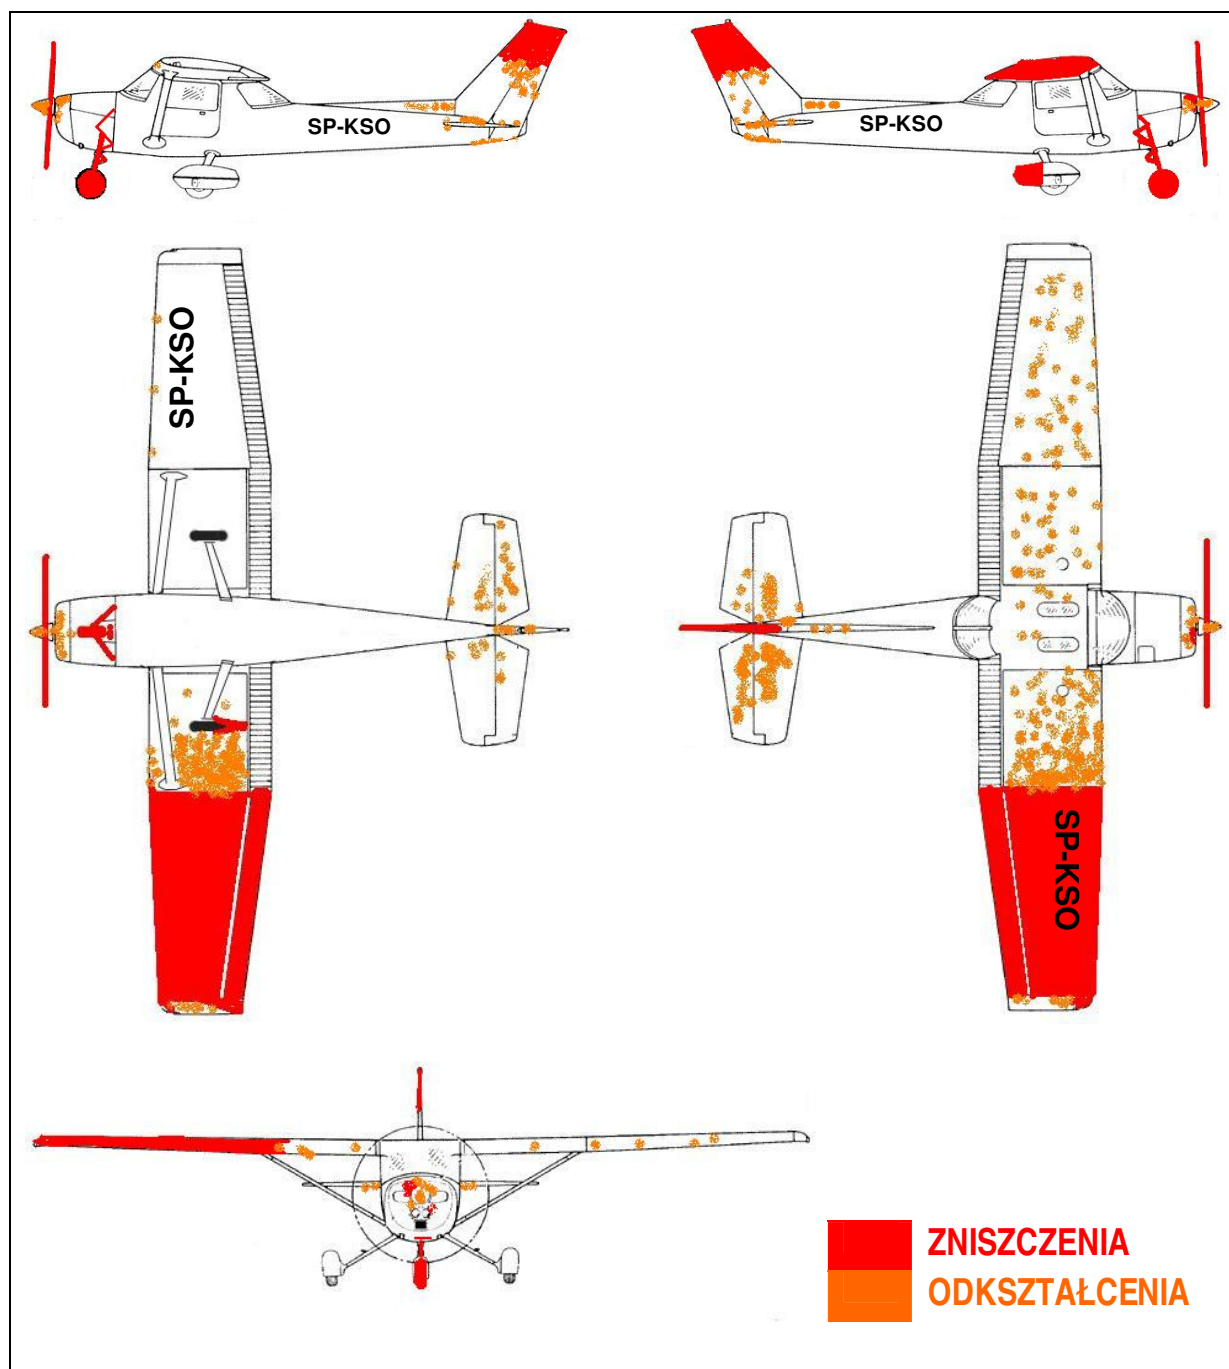
39 – Strefy zniszczeń i uszkodzeń naniesione schematycznie na sylwetkę samolotu.
