**RAPORT KOŃCOWY  
WYPADKU LOTNICZEGO**

**zdarzenie nr: 332/07**

**Samolot Cessna 152, SP-KSO**

***04 sierpnia 2007 r. – inne miejsce do startów i lądowań statków  
powietrznych w m. ŻERNIKI, k. Poznania***

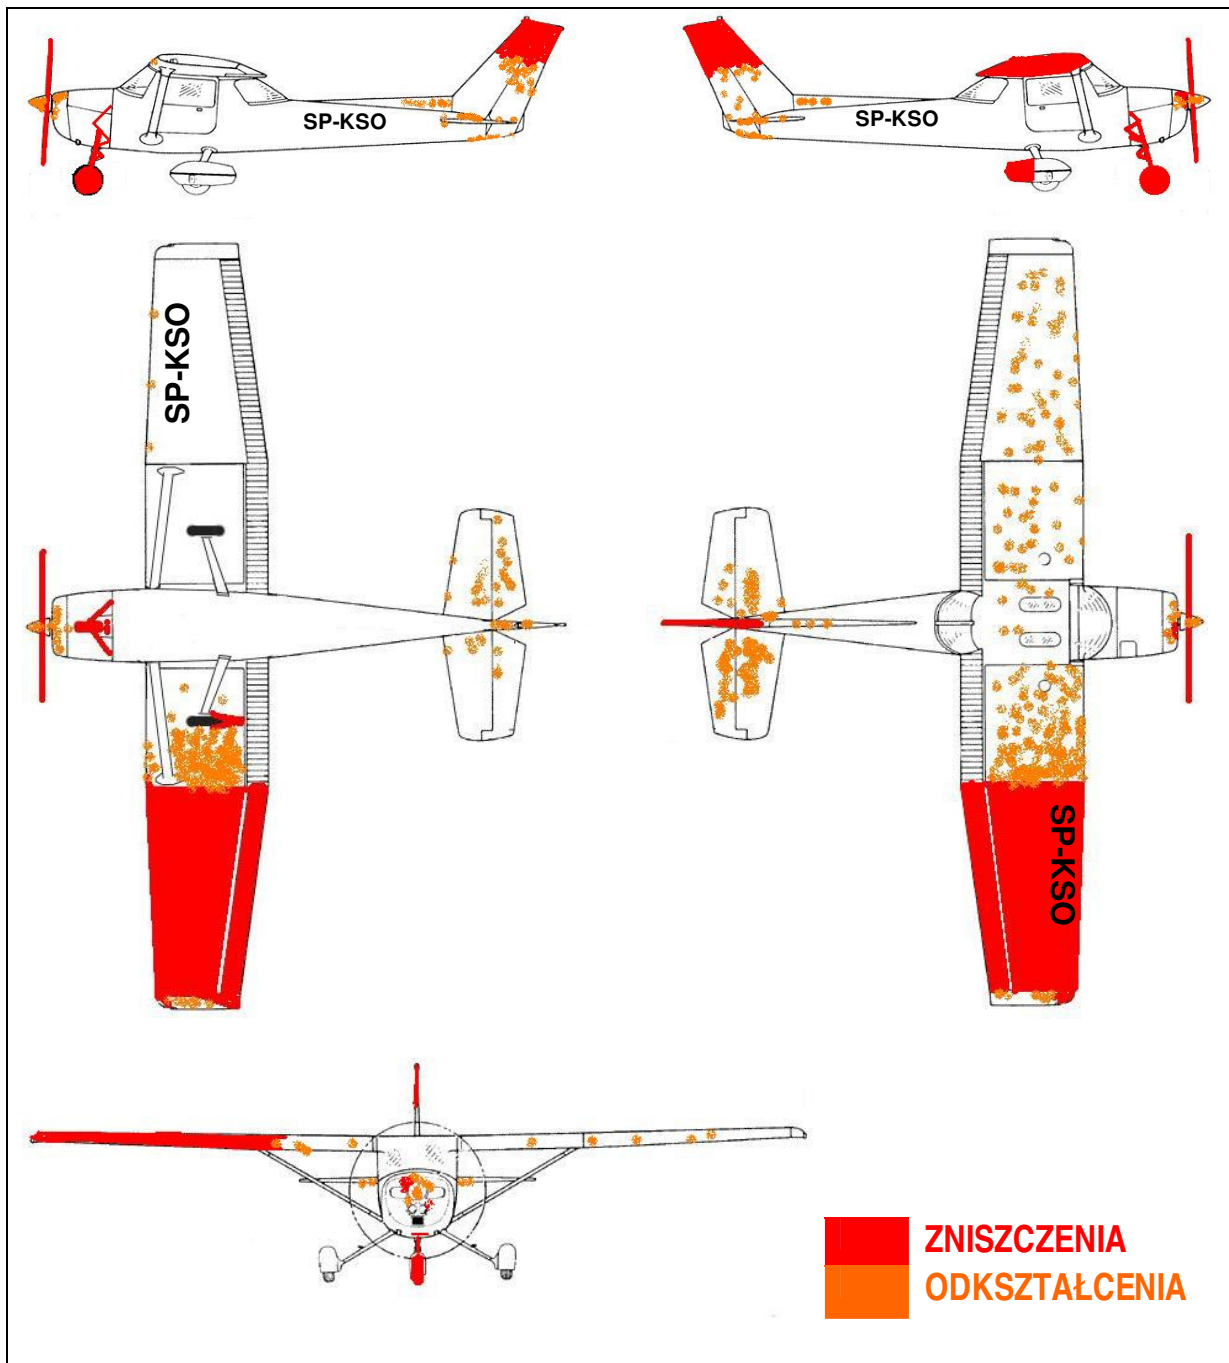
Prawe – struktura całkowicie zniszczona wskutek trwałego odkształcenia na odcinku od końcówki do wprowadzenia zastrzału, na pozostałym odcinku znaczne odkształcenia pokryć górnego i dolnego, zwłaszcza w rejonie wprowadzenia zastrzału; zniszczona prawa lotka, zniszczona końcówka prawego skrzydła.

Pionowe – statecznik pionowy i ster kierunku całkowicie zniszczone wskutek rozległych odkształceń w części górnej, pozostała część pokryć z drobniejszymi odkształceniami; owiewka grzbietowa kadłuba przed statecznikiem pionowym lokalnie powgniatana.

Podwozie przednie – wyłamane, elementy łoża silnika mocujące podwozie zniszczone wskutek znacznych odkształceń, uszkodzone elementy sterowania podwoziem.

Silnik – Przednia część osłon silnika rozerwana i odkształcona. Łoże silnika poważnie uszkodzone i odkształcone [elementy łoża silnika mocujące podwozie zniszczone wskutek znacznych odkształceń]. Silnik kwalifikuje się do przeglądu po uderzeniu śmigłem.

Stan uszkodzeń samolotu zaznaczony orientacyjnie na szkicu poniżej i pokazany dokładnie na zdjęciach w Albumie Ilustracji, stanowiącym załącznik do niniejszego raportu.

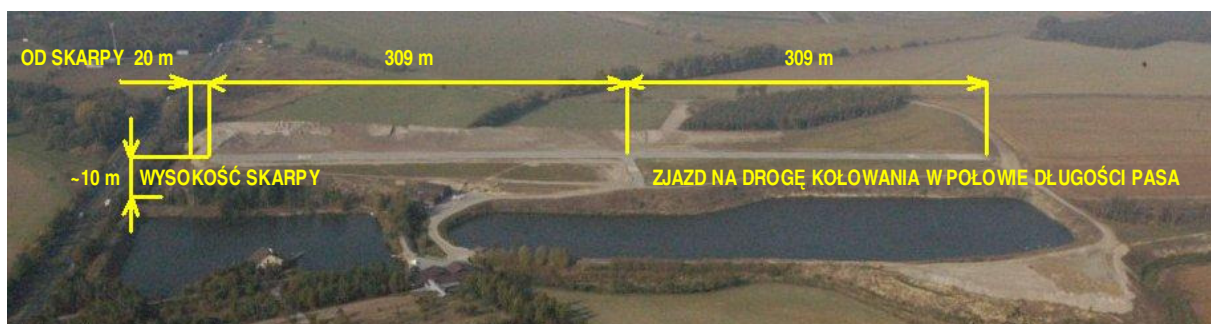
Rys. B-1. Widok drogi startowej (DS) z powietrza w kierunku prostopadłym do podejścia z naniesionymi elementami sytuacyjnymi i wymiarami

Miejsce wypadku, widok pasa startowego z boku (od strony południowej) – zaznaczone główne wymiary pasa.

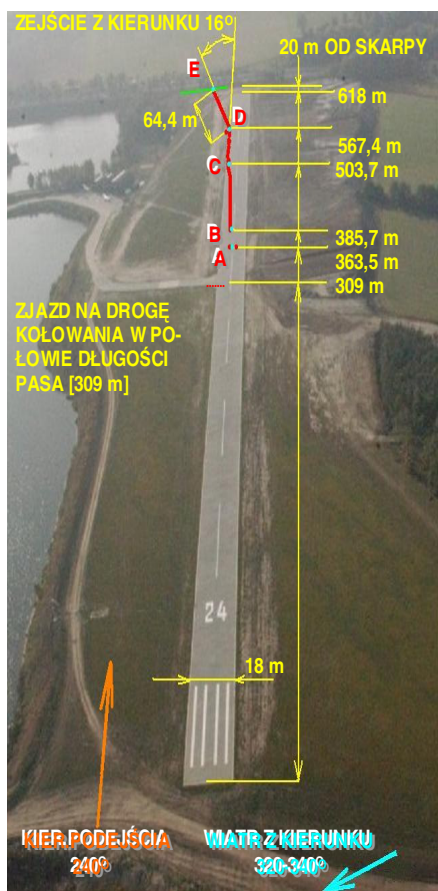
Rys. B-2. Widok drogi startowej (DS) z powietrza w kierunku podejścia z naniesionymi elementami sytuacyjnymi i wymiarami

Z lewej: widok pasa z powietrza w kierunku podejścia z naniesionymi elementami sytuacyjnymi i wymiarami

**A** – miejsce przyziemienia (w osi pasa, 54,5 m za drogą kołowania znajdującą się w połowie długości pasa);

**B** – początek śladów hamowania z utratą kierunku w lewo;

**C** – wypadnięcie koła lewego podwozia głównego poza pas na nawierzchnię gruntową;

**D** – decyzja pilota o zjechaniu z pasa w celu wydłużenia dysponowanej drogi dobiegu;

**E** – punkt osunięcia się samolotu ze skarpy.

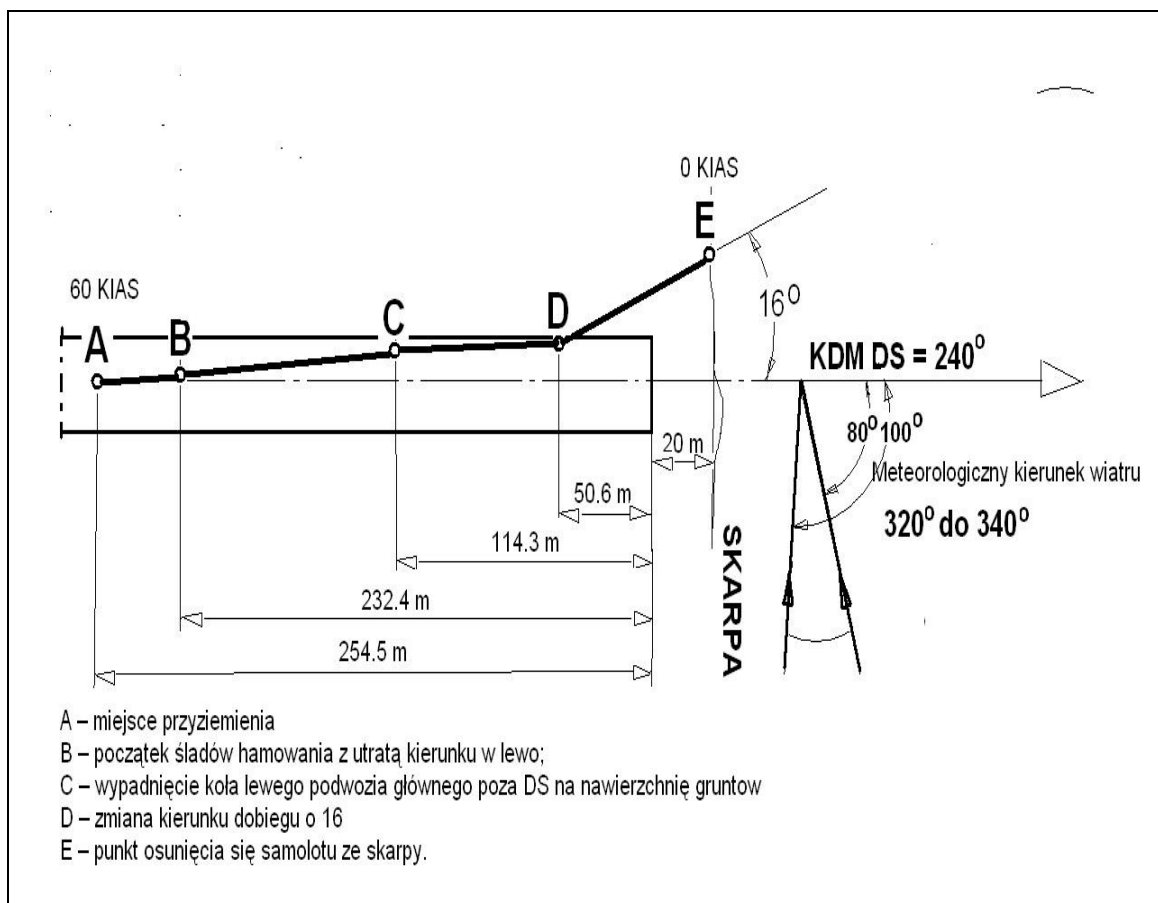
Rys. B-3. Parametry dobiegu w krytycznym locie

b. Samolot wykonał dobieg z hamowaniem na sztucznej nawierzchni na odcinku:

$$232.4 - 114.3 = 118.1 \text{ m}$$

214.3 m - 118.1 m = 96.2 m została wykonana na nawierzchni trawiastej, co spowodowało wydłużenie dobiegu o  $96.2 \times 0.45 = 43,3$  m

$$214.3 \text{ m} + 43.3 \text{ m} = \mathbf{257.6 \text{ m}}$$

$$232.4 \text{ m} + 20 \text{ m} = 252.4 \text{ m} \text{ i była mniejsza od wymaganej.}$$

Zmiana kierunku w lewo o  $16^\circ$  ( $\cos 16^\circ = 0,9613$ ) od p. D spowodowała wydłużenie dysponowanej drogi dobiegu  $50,6 + 20 = 70,6$  m do następującej wartości  $70.6 : 0,9613 = 73.4$  m (tzn. o 2,8 m), w związku z powyższym długość dysponowana pola wzlotów do brzegów skarpy wzrosła do  $252.4 + 2,8 = \mathbf{255,2 \text{ m}}$ , lecz nadal była niewystarczająca.
