**ALBUM ILUSTRACJI**  
**z wypadku szybowca SZD-48-2 Jantar Standard 2; SP-3218**  
**04 sierpnia 2007 r., Zwierzyniec Pierwszy**

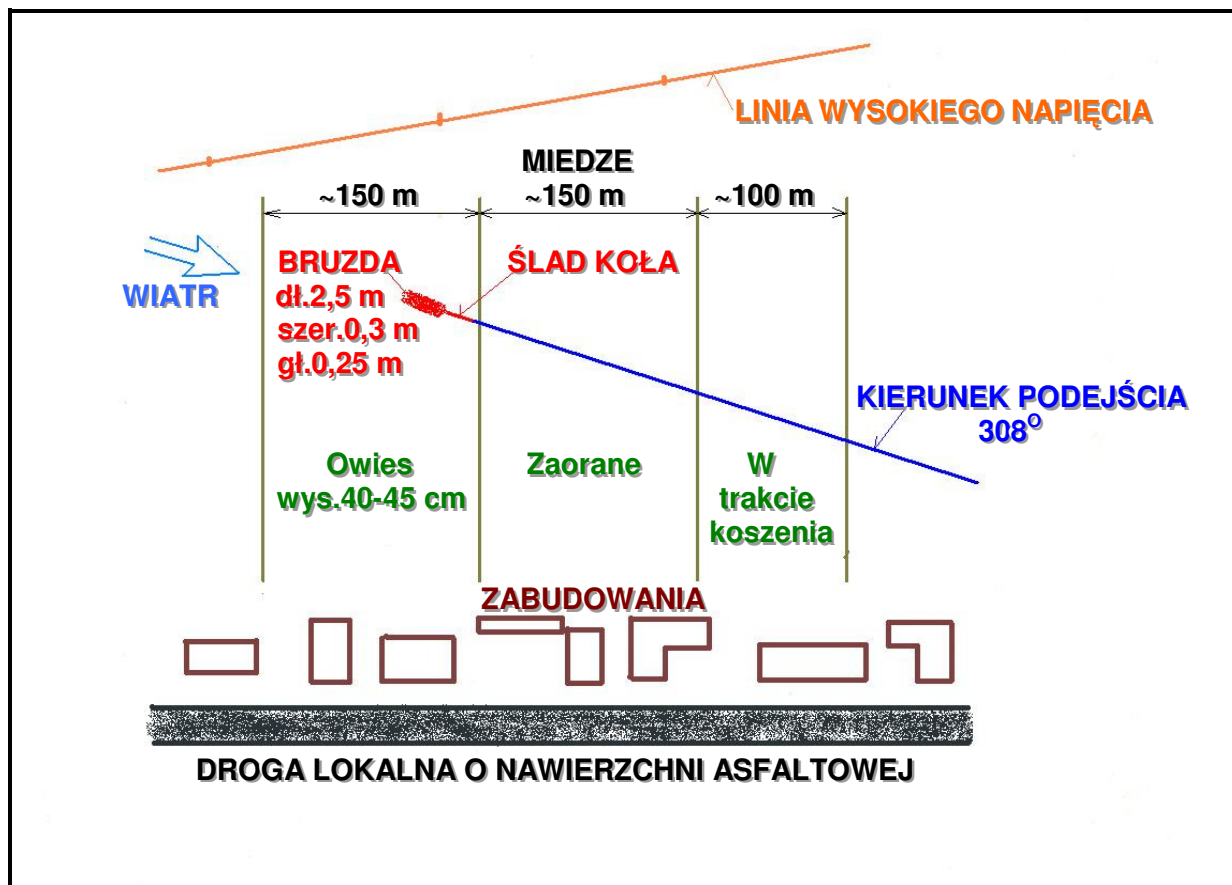
3 – Orientacyjny szkic sytuacji miejsca wypadku.

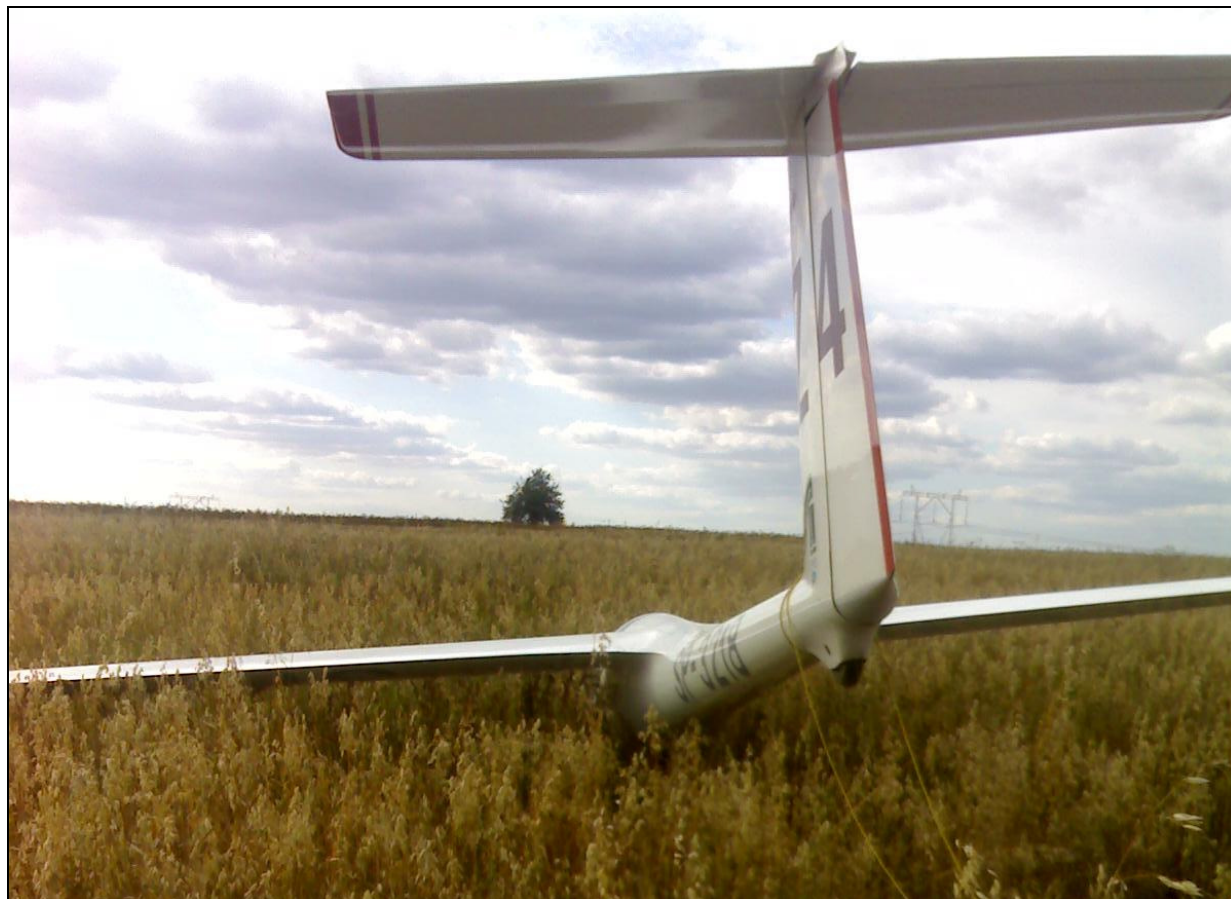
4 – Szybowiec na miejscu wypadku, widok ogólny od tyłu. Widoczna linia wysokiego napięcia.

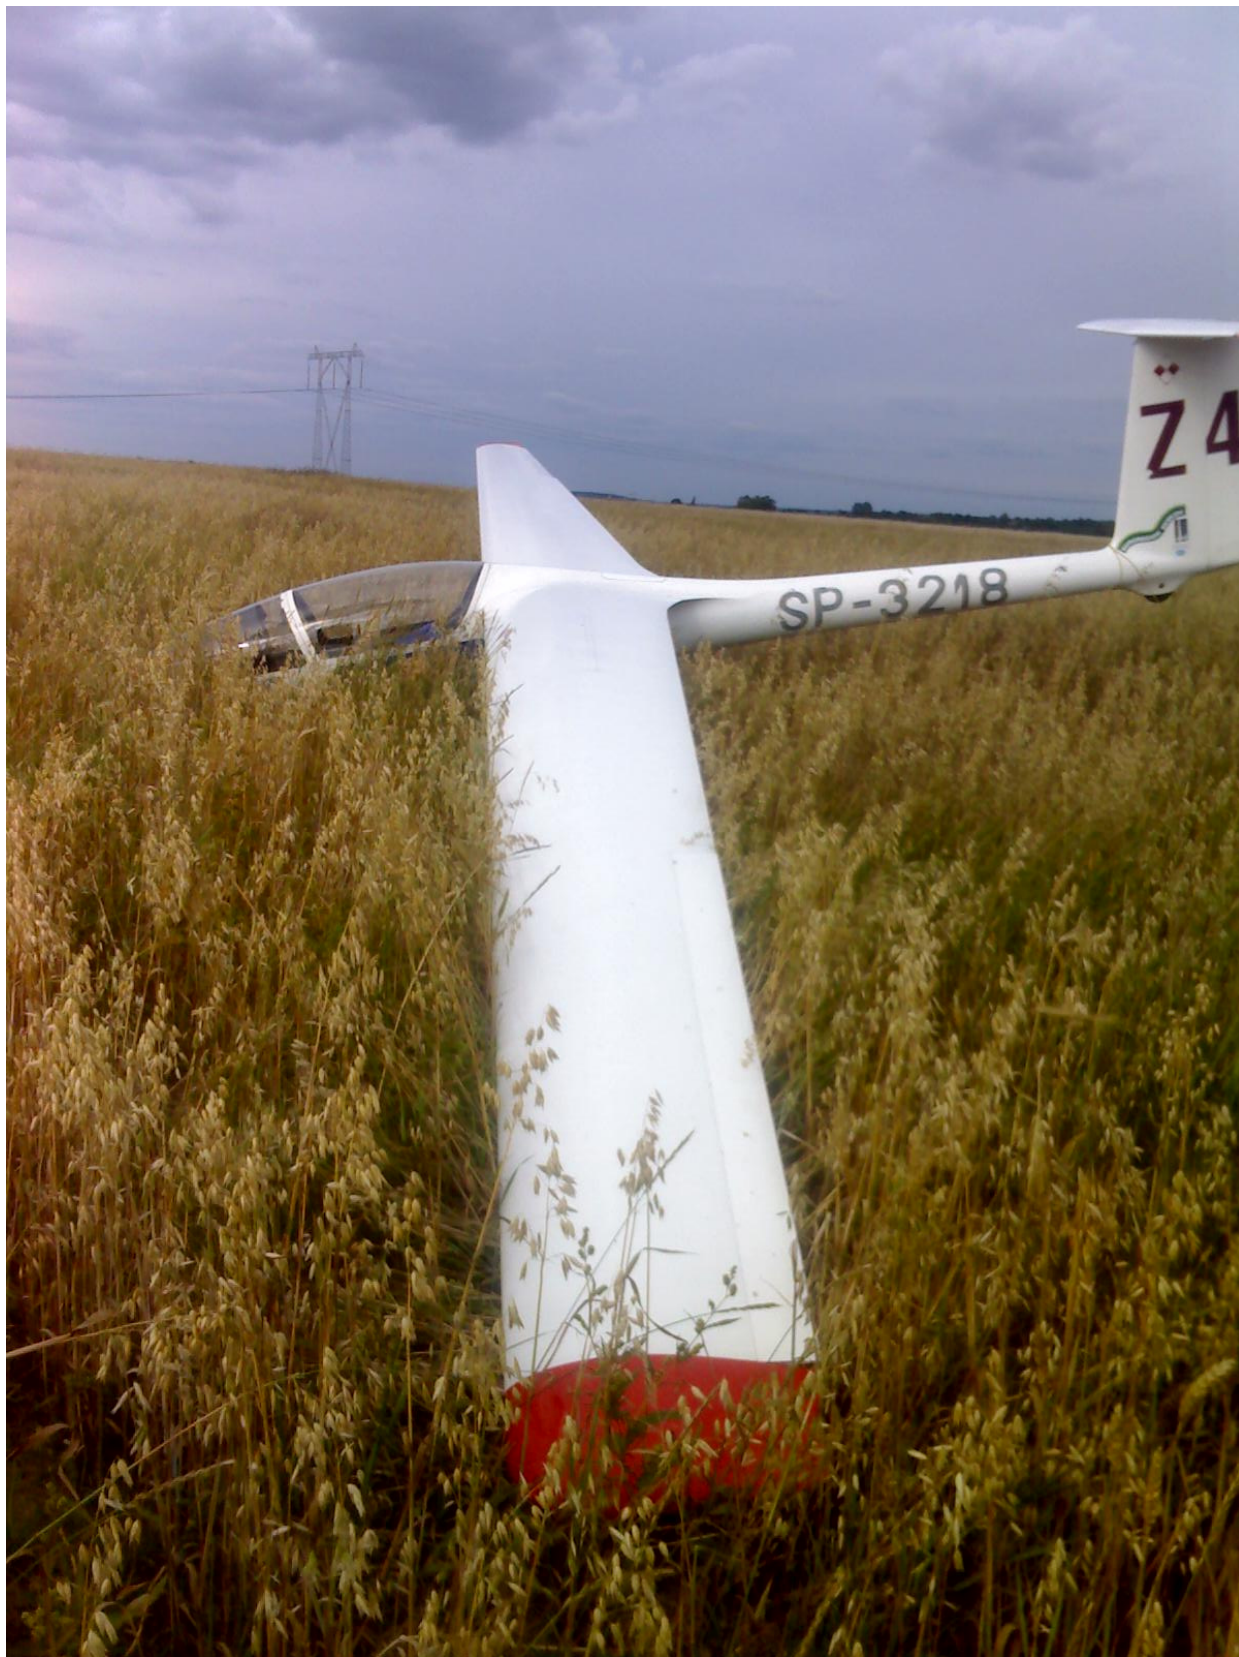
5 – Szybowiec na miejscu wypadku, widok ogólny z lewej strony. Widoczna linia wysokiego napięcia.

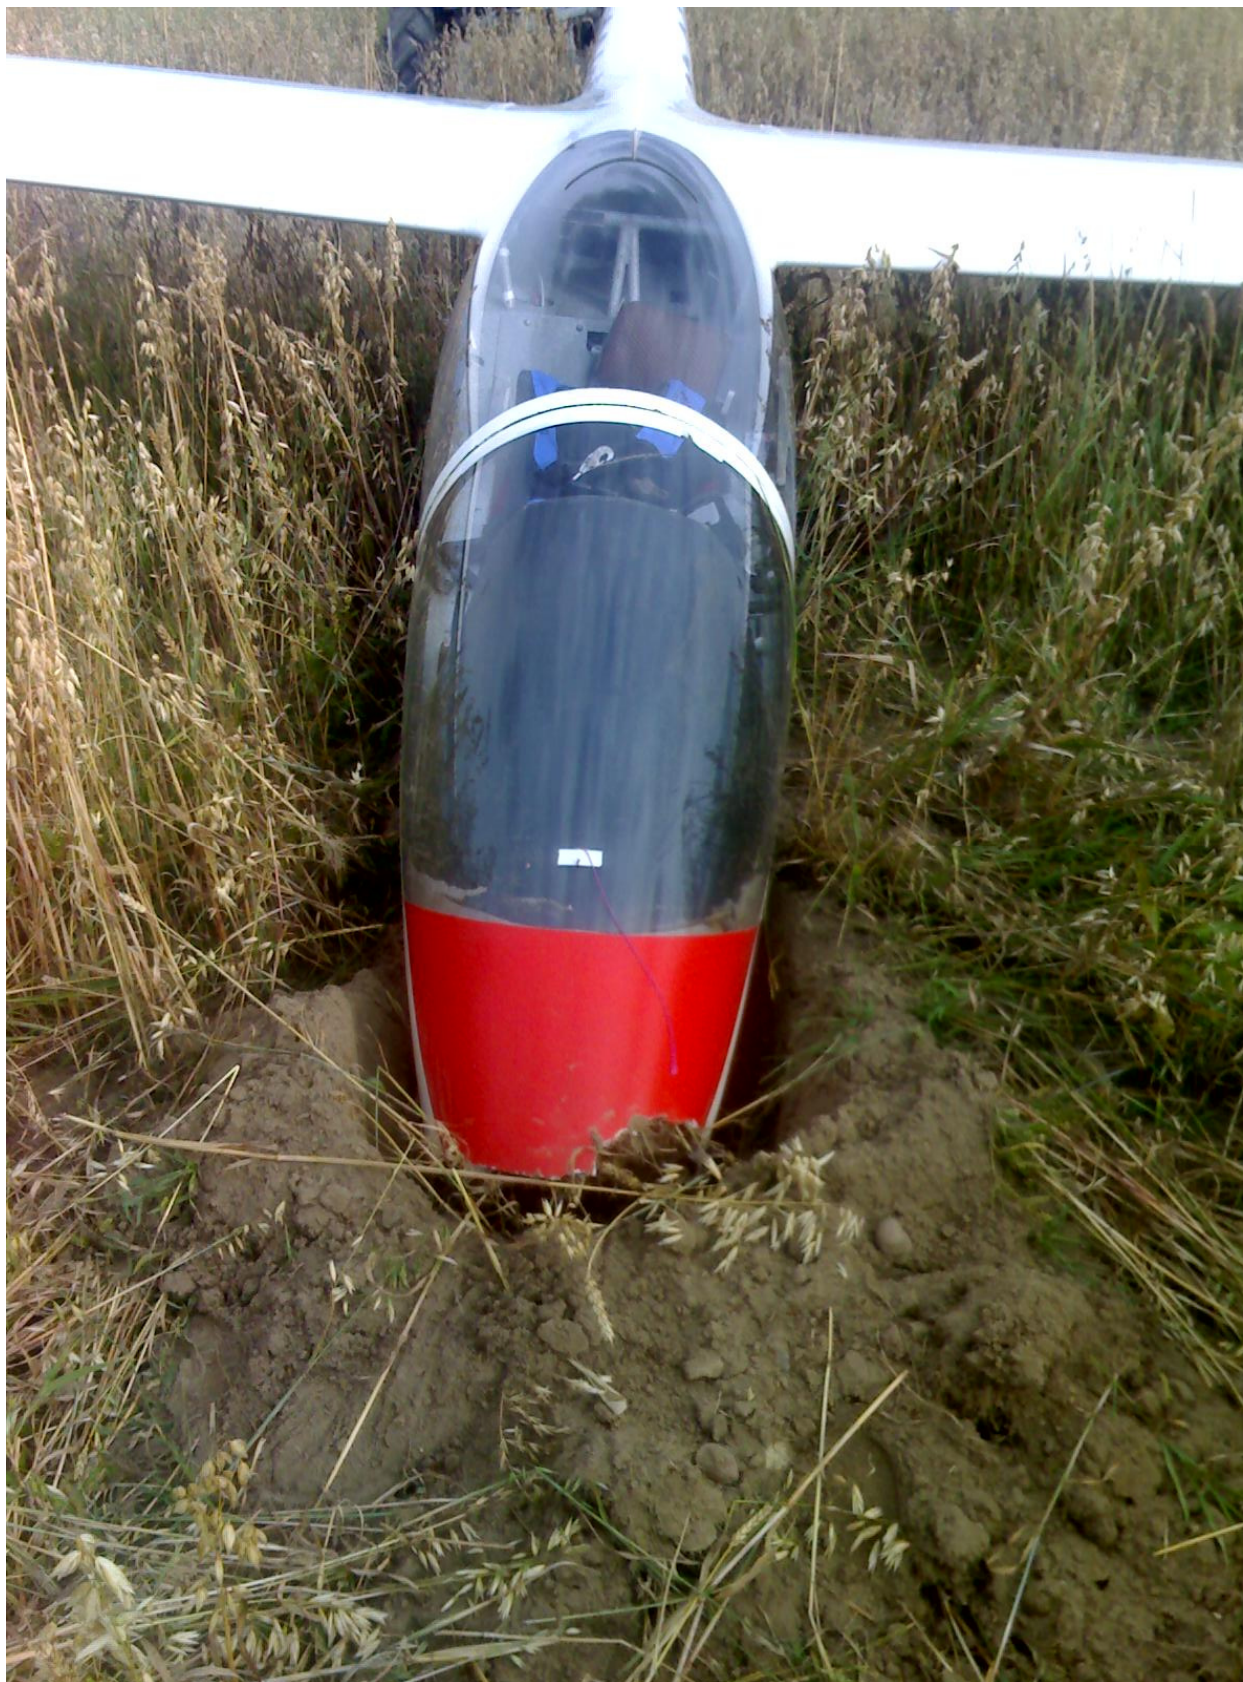
6 – Nos kadłuba wbity w ziemię.

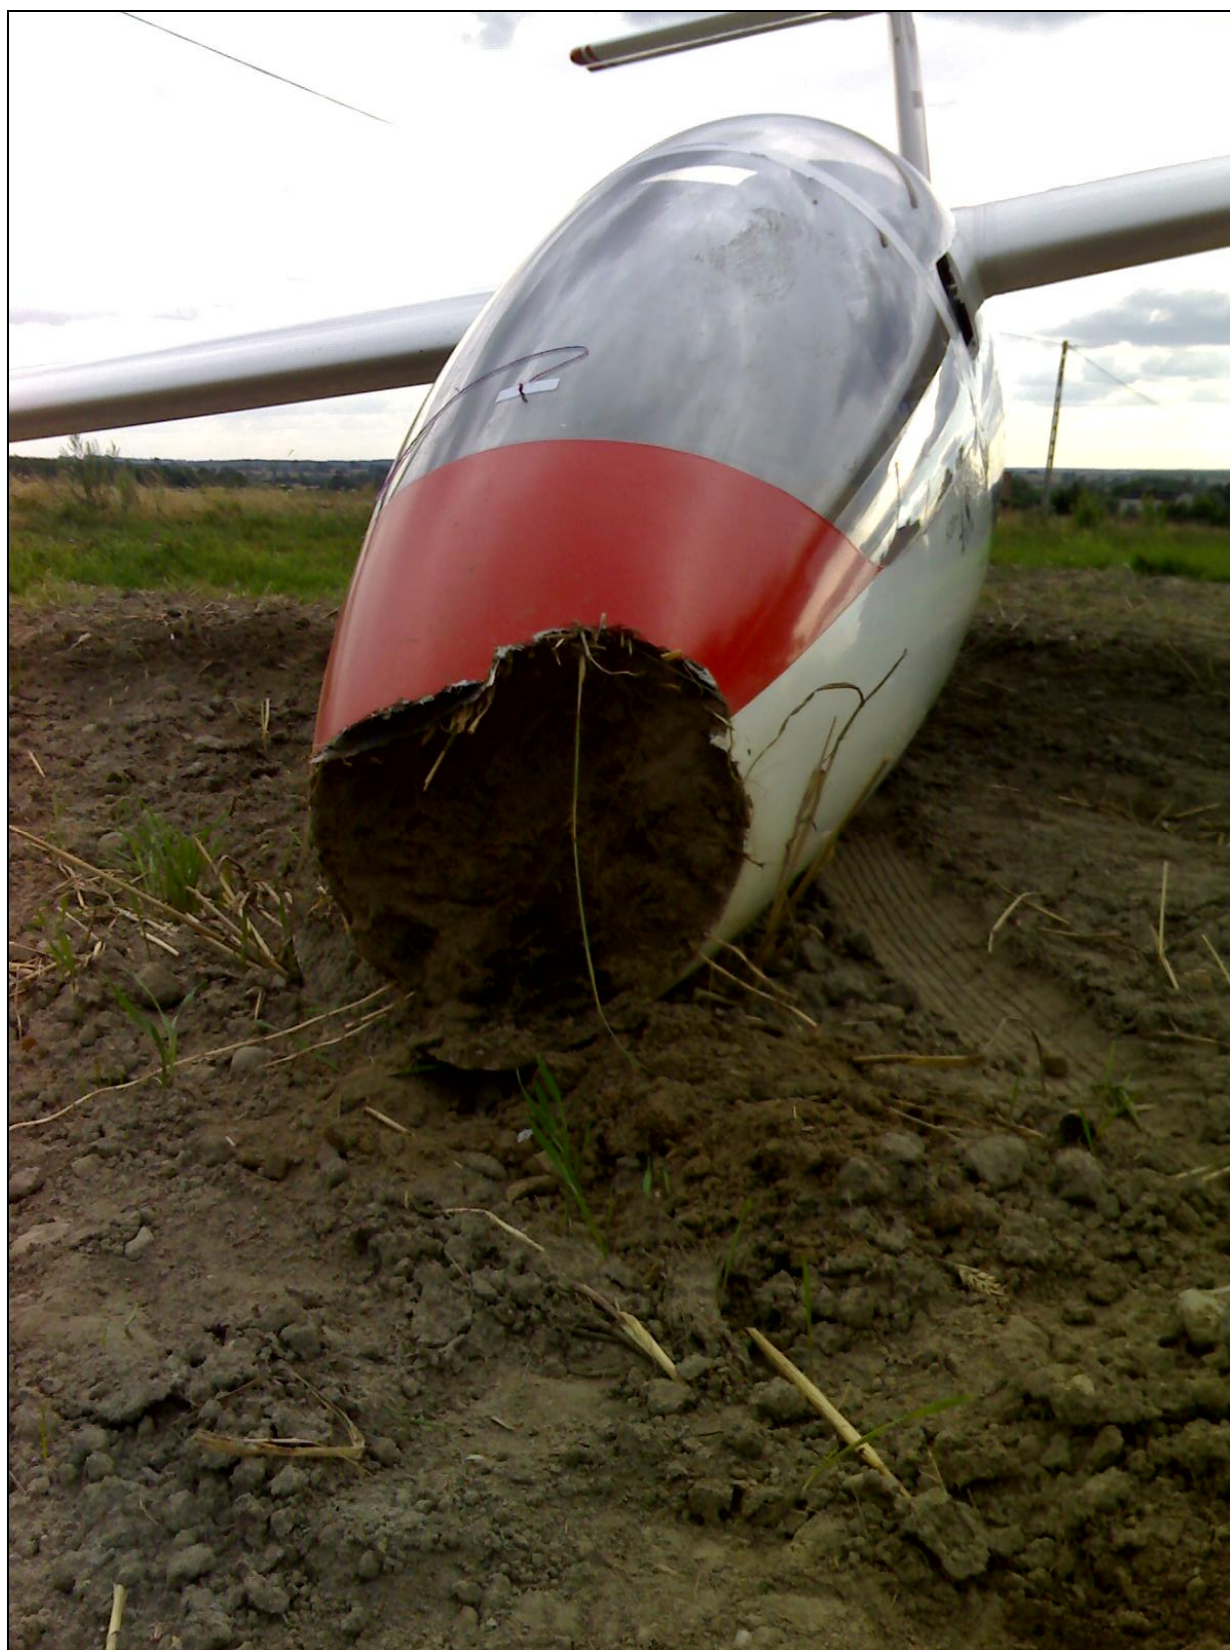
7 – Uszkodzenia kadłuba po wyciągnięciu szybowca z miejsca wypadku.
