**MINISTERSTWO INFRASTRUKTURY  
PAŃSTWOWA KOMISJA BADANIA WYPADKÓW LOTNICZYCH**

**RAPORT KOŃCOWY**

**zdarzenie nr: 333/07**

**Szybowiec SZD-48-1 Jantar Std 2; SP-3218**

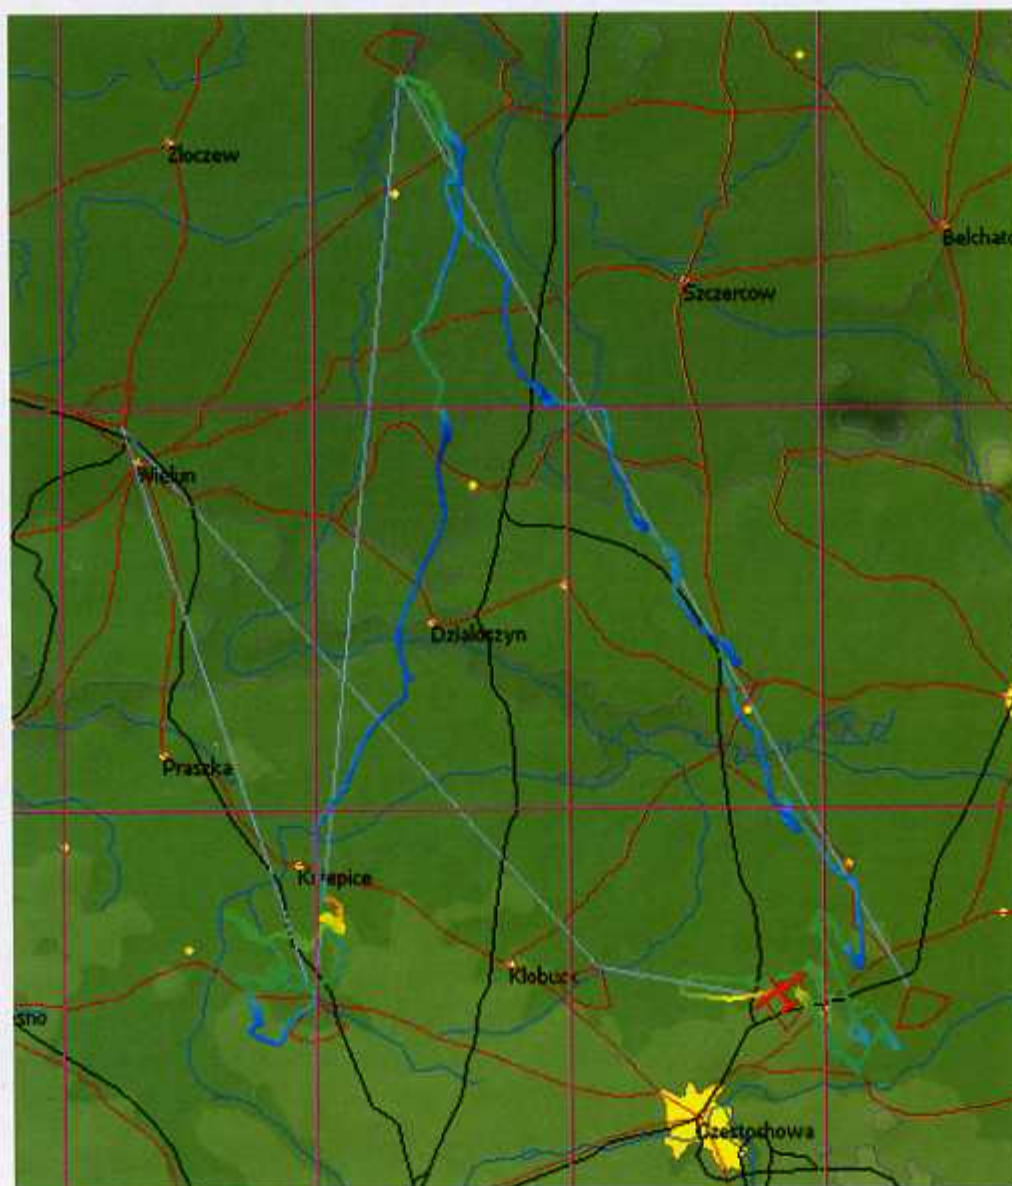
Pilot wystartował z lądowiska Rudniki o godzinie 13.11 (LMT). Po rozpoznaniu warunków meteorologicznych odszedł na trasę o godzinie 14.17. W czasie lotu w połowie drugiego odcinka trasy pojawiło się zachmurzenie Ac i Ci, a warunki termiczne pogorszyły się. Pilot jednak kontynuował lot i o godzinie 16.29 zameldował się na II PZ - Panki. Przebieg wykonanej trasy przelotu pokazano wg zapisu rejestratora GPS poniżej.

Kolory wykonanej trasy odwzorowują wysokość lotu od żółtego (małe wysokości) poprzez zielony (średnie wysokości) do granatowego (duże wysokości). Obserwując na drugim odcinku trasy pogarszające się warunki meteorologiczne oraz z uwagi na porę dnia, pilot postanowił wracać do lądowiska w Rudnikach. Niestety, napotykał tylko bardzo słabe kominy lub zmniejszone opadanie i w efekcie zamiast naboru wytracił wysokość. Podjął więc decyzję o lądowaniu przygodnym po północnej stronie miejscowości Zwierzyniec Pierwszy. Obserwował okoliczne pola pod kątem lądowania przygodnego – wybrał do lądowania zaorane oraz wybronowane pole. Podejście do lądowania rozpoczął z wysokości ok. 150 m AGL, ale będąc na prostej, na wysokości 15 – 20 m zauważył, że stojący do tej pory ciągnik rolniczy ruszył w kierunku ścieżki podejścia szybowca. Chcąc uniknąć kolizji pilot przymknął hamulce aerodynamiczne, przeleciał nad ciągnikiem, minął pierwotnie wybrane pole i rozpoczął

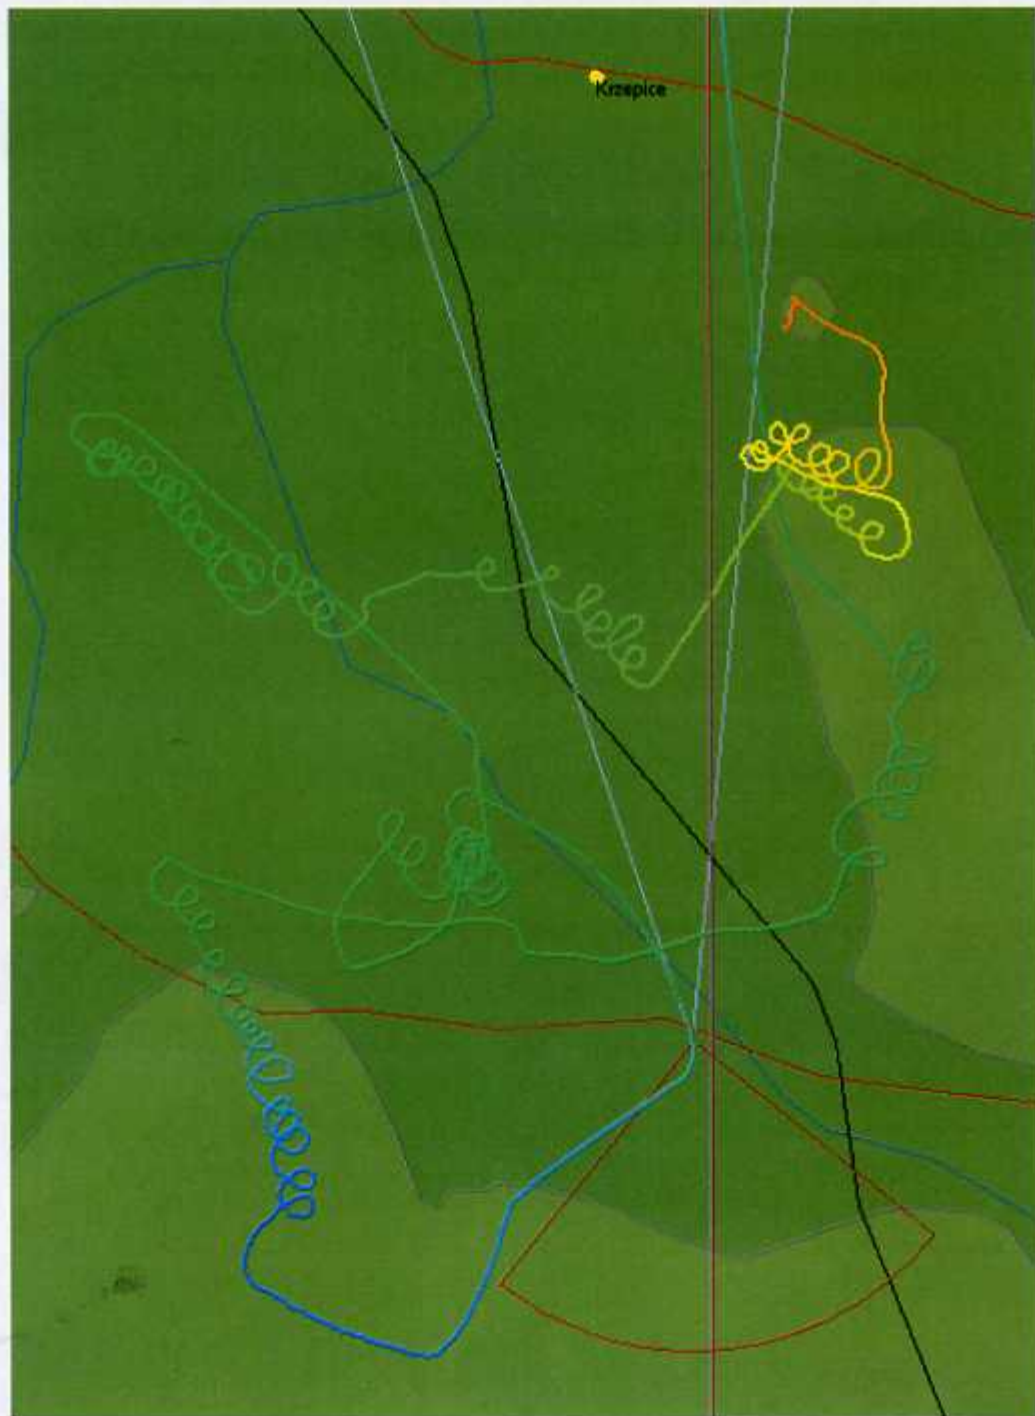
lądowanie na następnym. Było to rozległe pole z uprawą owsa o wysokości ok. 50 cm. Jego konfiguracja oraz wymiary także zapewniały bezpieczne lądowanie. Szybowiec przyziemił tuż za miedzą uderzając w niewidoczny z powietrza kamień, który wgniółł nosową część kadłuba do wnętrza konstrukcji. Ostatnią fazę przelotu w rejonie II PZ - Panki łącznie z torem podejścia i miejscem lądowania przygodnego przedstawiono według zapisu rejestratora GPS poniżej.

Pilot nie odniósł obrażeń, po wyjściu z kabiny stwierdził, że przyczyną gwałtownego hamowania na dobiegu i uszkodzenia nosowej części kadłuba był wspomniany wyżej kamień. Wypadek nastąpił o godzinie 17.05 (LMT).
